UNIVERSIDAD PERUANA LOS ANDES
FACULTAD DE INGENIERÍA
ESCUELA PROFESIONAL DE INGENIERÍA CIVIL

TESIS

**GESTIÓN DEL PAVIMENTO DE LA AVENIDA SAN CARLOS
MEDIANTE EL USO DEL MODELO HDM-4, HUANCAYO - 2017**

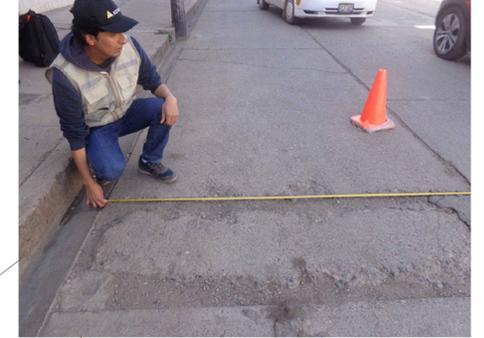
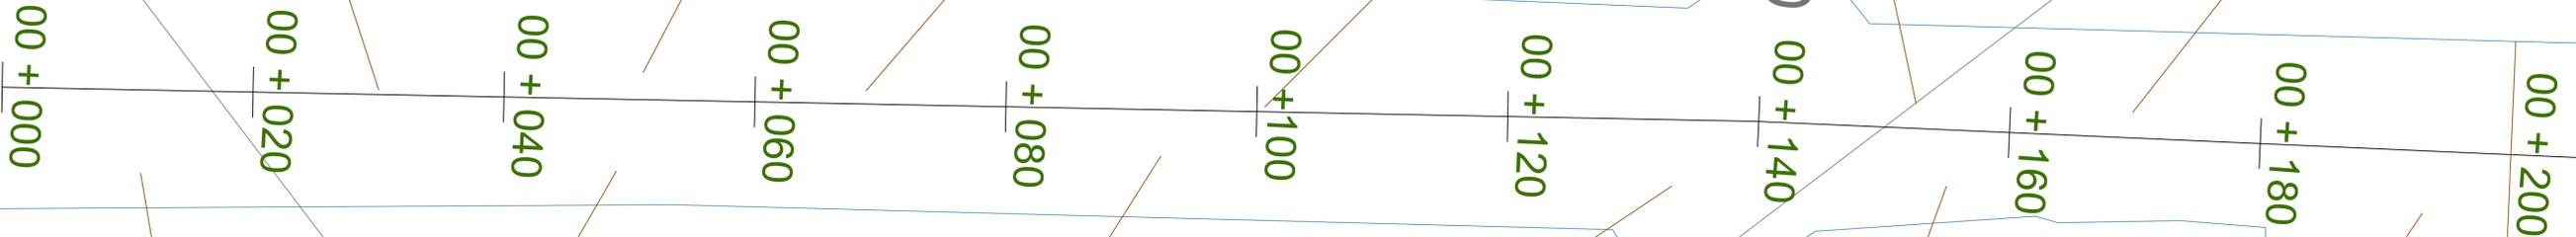
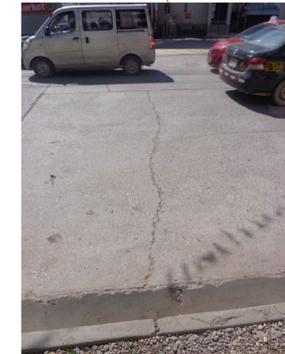
Reparaciones o parchados
Progresiva: 00+168

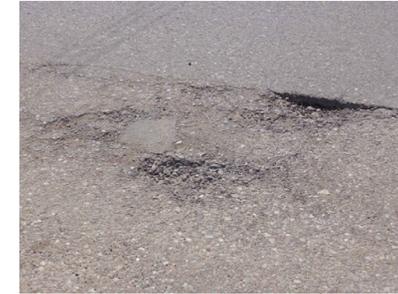
Psej. S/N

Progresiva: 00+840
Baches (huecos)

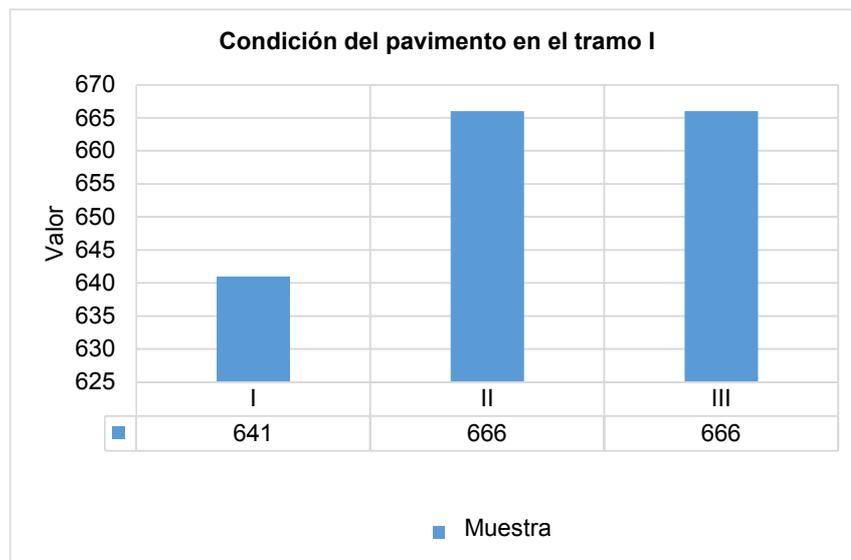
Resumen de la condición del pavimento en el tramo I de la avenida San Carlos

Condición del pavimento en el tramo I		
Muestra	Valor	Calificación
I	641	Regular
II	666	Regular
III	666	Regular
Promedio	657.67	Regular

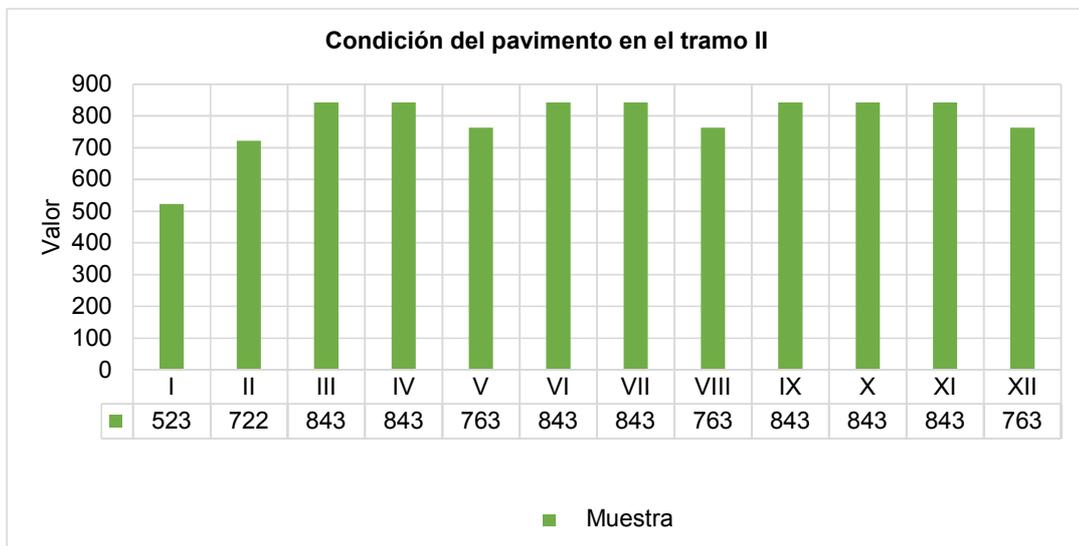
Resumen de la condición del pavimento en el tramo II de la avenida San Carlos

Condición del pavimento en el tramo II		
Muestra	Valor	Calificación
I	523	Regular
II	722	Regular
III	843	Bueno
IV	843	Bueno
V	763	Regular
VI	843	Bueno
VII	843	Bueno
VIII	763	Regular
IX	843	Bueno
X	843	Bueno
XI	843	Bueno
XII	763	Regular
Promedio	786.25	Regular
