**UNIVERSIDAD PERUANA LOS ANDES**

**MAESTRÍA EN INGENIERÍA CIVIL**

**Comparación de la condición superficial de pavimento  
según el manual de conservación vial y el índice de  
condición de pavimento**

Para optar : El grado académico de Maestro en  
Ingeniería Civil. Mención: Ingeniería de  
Transportes.

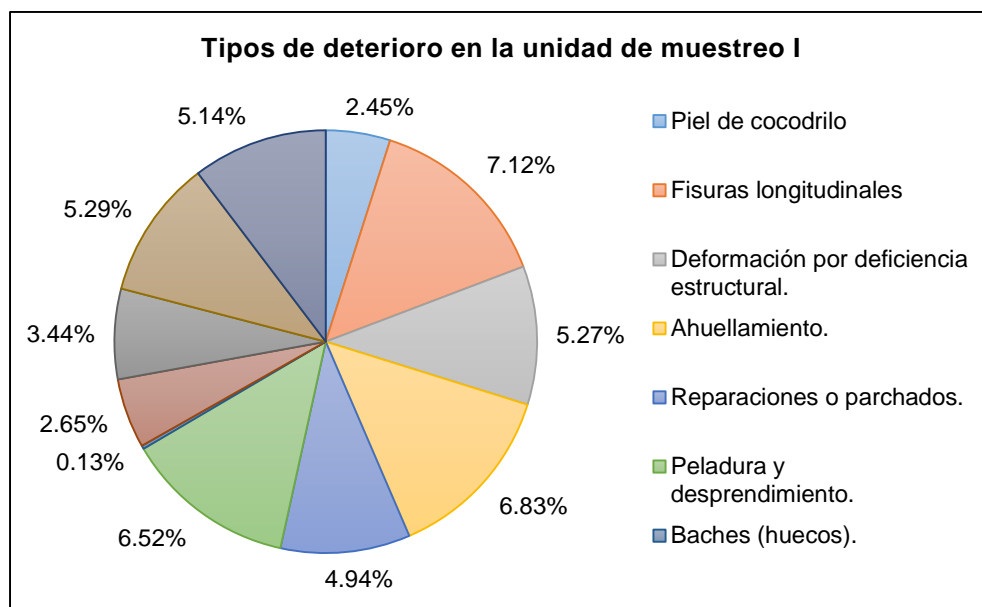
Figura 2. Deterioros identificados en la unidad de muestreo I, según el manual de conservación vial.

La Tabla 15 presenta los deterioros identificados en la unidad de muestreo I según el manual de conservación vial, haciendo un total de 49.78 % del área total evaluada.

La Figura 2 representa el porcentaje por cada tipo de deterioro identificado en la unidad de muestreo I, según el manual de conservación vial.

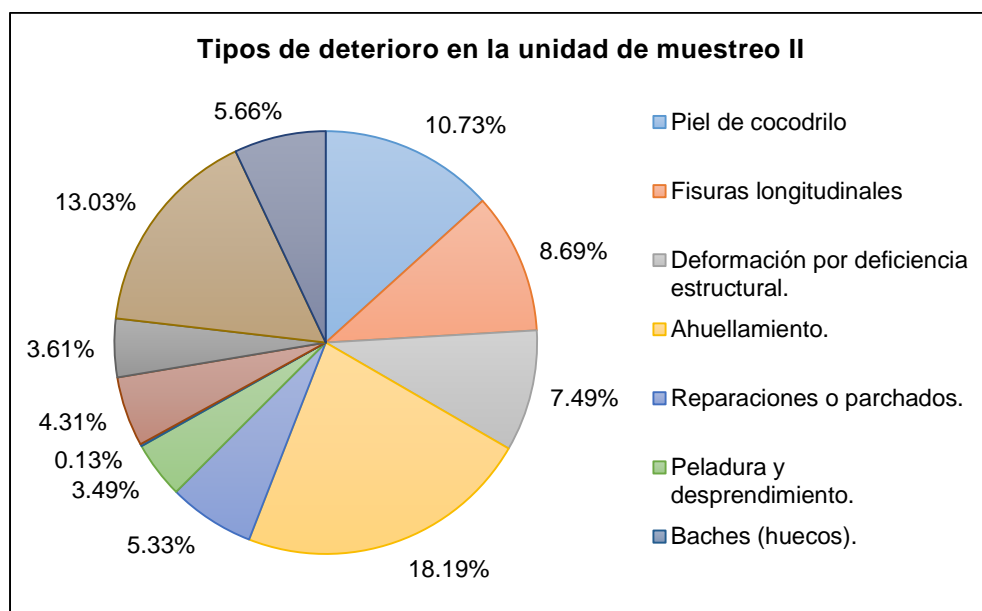
Figura 3. Deterioros identificados en la unidad de muestreo II, de acuerdo con el manual de conservación vial.  
Fuente: Elaboración propia.

La Tabla 16 especifica los deterioros identificados en la unidad de muestreo II según el manual de conservación vial, haciendo un total de 80.67 % del área total evaluada.

La Figura 3 representa el porcentaje por cada tipo de deterioro identificado en la unidad de muestreo II, según el manual de conservación vial.

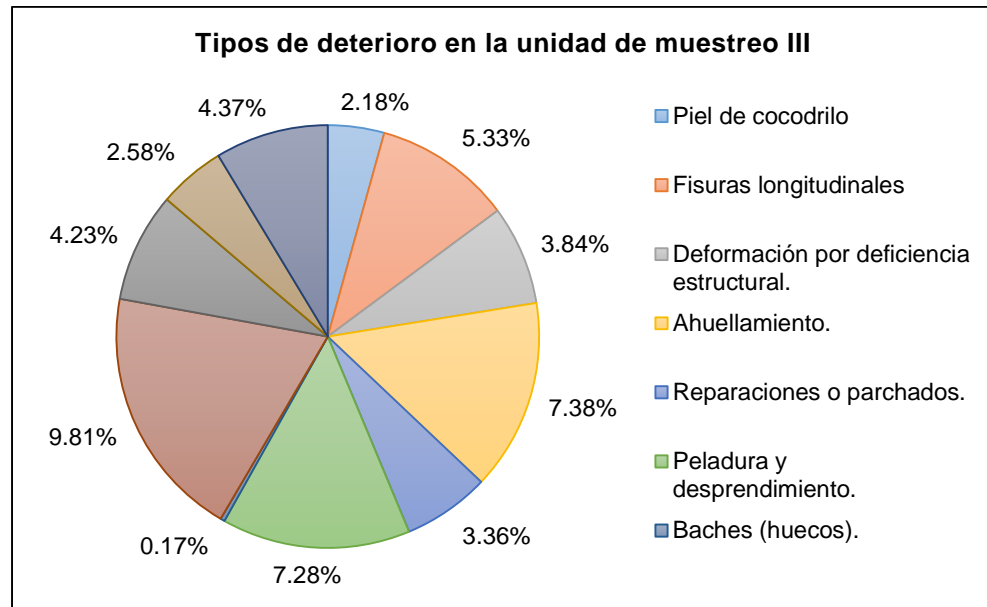
Figura 4. Deterioros identificados en la unidad de muestreo III, según el manual de conservación vial.  
Fuente: Elaboración propia.

La Tabla 17 muestra los deterioros identificados en la unidad de muestreo III según el manual de conservación vial, haciendo un total de 50.53 % del área total evaluada.

La Figura 4 representa el porcentaje por cada tipo de deterioro identificado en la unidad de muestreo III, según el manual de conservación vial.

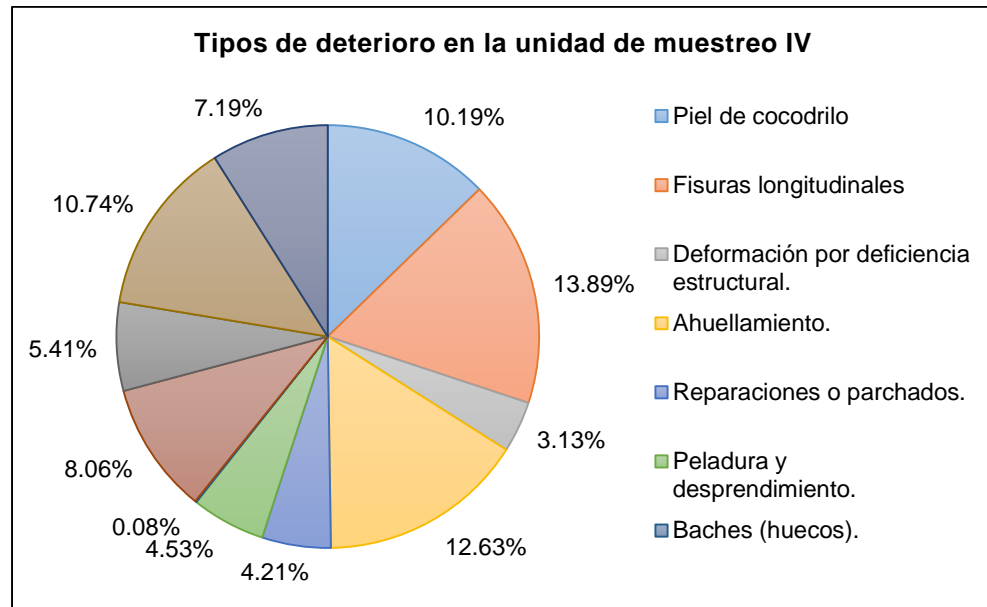
Figura 5. Deterioros identificados en la unidad de muestreo IV, según el manual de conservación vial.  
Fuente: Elaboración propia.

La Tabla 18 muestra los deterioros identificados en la unidad de muestreo IV según el manual de conservación vial, haciendo un total de 80.07 % del área total evaluada.

La Figura 5 representa el porcentaje por cada tipo de deterioro identificado en la unidad de muestreo IV, según el manual de conservación vial.

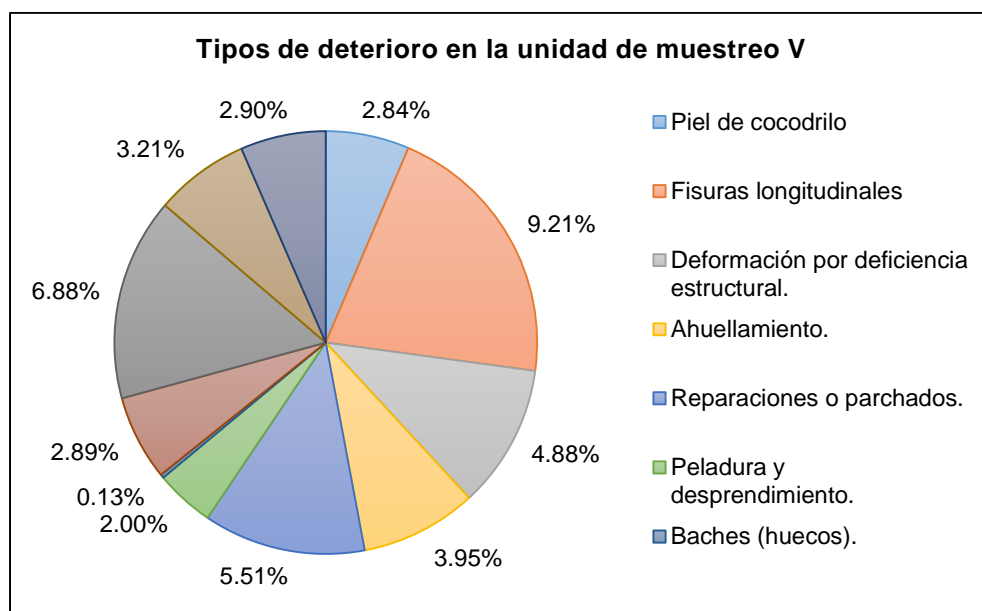
Figura 6. Deterioros identificados en la unidad de muestreo V, según el manual de conservación vial.  
Fuente: Elaboración propia.

La Tabla 19 muestra los deterioros identificados en la unidad de muestreo V según el manual de conservación vial, haciendo un total de 44.40 % del área total evaluada.

La Figura 6 representa el porcentaje por cada tipo de deterioro identificado en la unidad de muestreo V, según el manual de conservación vial.

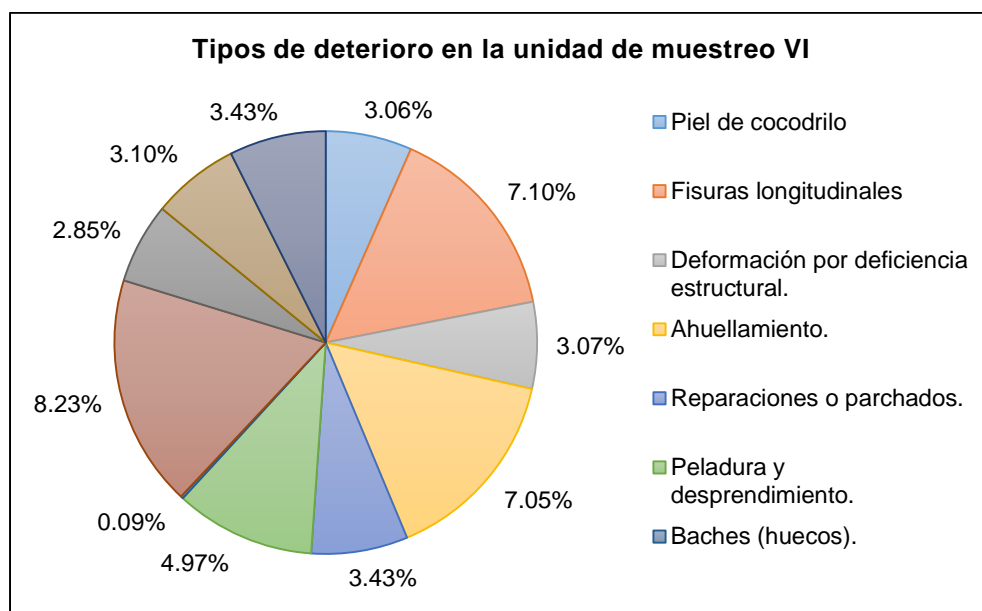
Figura 7. Deterioros identificados en la unidad de muestreo VI, según el manual de conservación vial.  
Fuente: Elaboración propia.

La Tabla 20 muestra los deterioros identificados en la unidad de muestreo VI según el manual de conservación vial, haciendo un total de 46.37 % del área total evaluada.

La Figura 7 representa el porcentaje por tipo de deterioro identificado en la unidad de muestreo VI, según el manual de conservación vial.

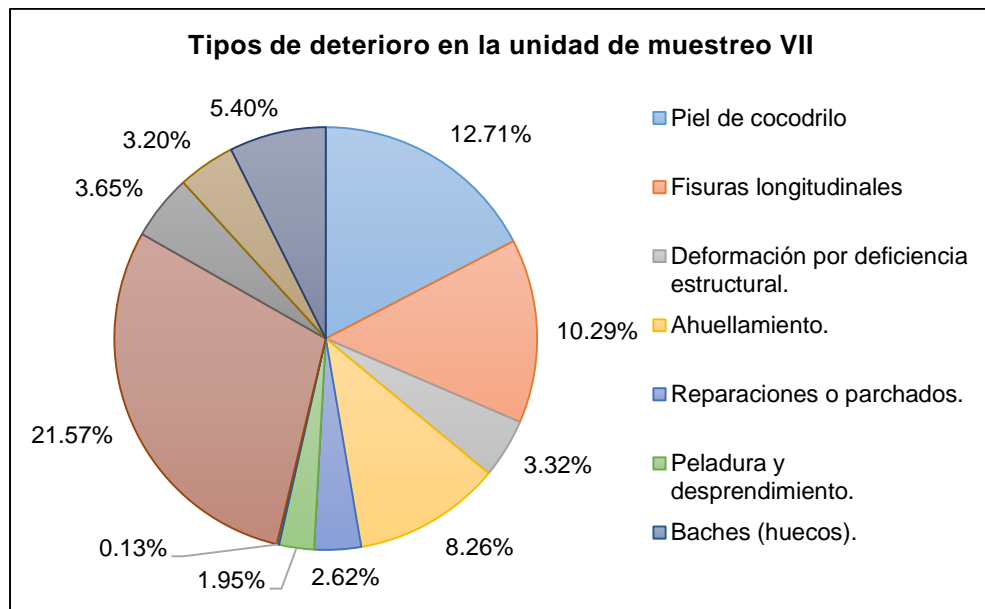
Figura 8. Deterioros identificados en la unidad de muestreo VII, según el manual de conservación vial.  
Fuente: Elaboración propia.

La Tabla 21 muestra los deterioros identificados en la unidad de muestreo VII según el manual de conservación vial, haciendo un total de 73.08 % del área total evaluada.

La Figura 8 representa el porcentaje por tipo de deterioro en la unidad de muestreo VII, según el manual de conservación vial.

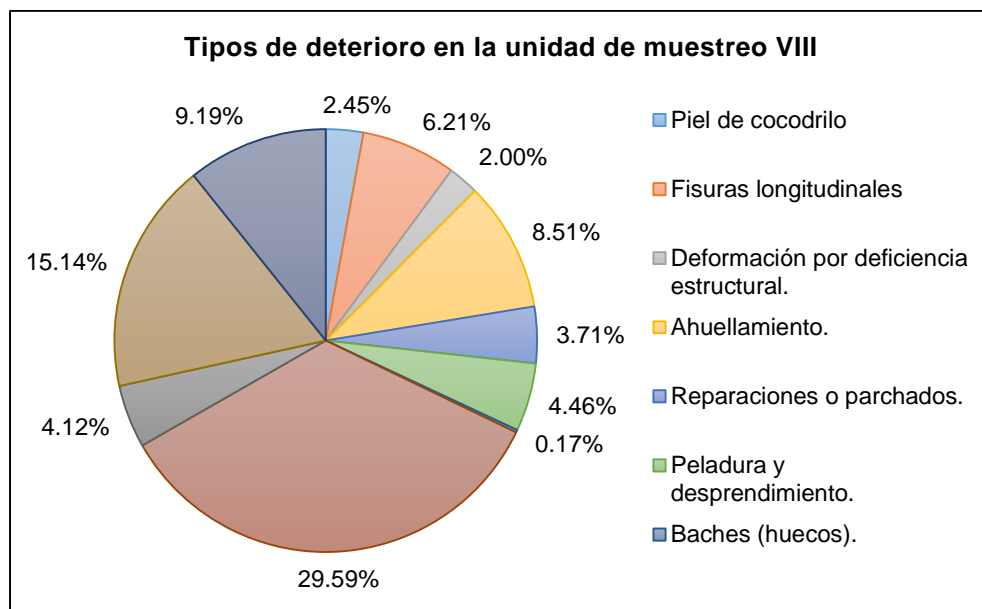
Figura 9. Deterioros identificados en la unidad de muestreo VIII, según el manual de conservación vial.  
Fuente: Elaboración propia.

La Tabla 22 se muestra los deterioros identificados en la unidad de muestreo VIII según el manual de conservación vial, haciendo un total de 85.56 % del área total evaluada.

La Figura 9 representa el porcentaje por cada tipo de deterioro identificado en la unidad de muestreo VIII, de acuerdo con el manual de conservación vial.

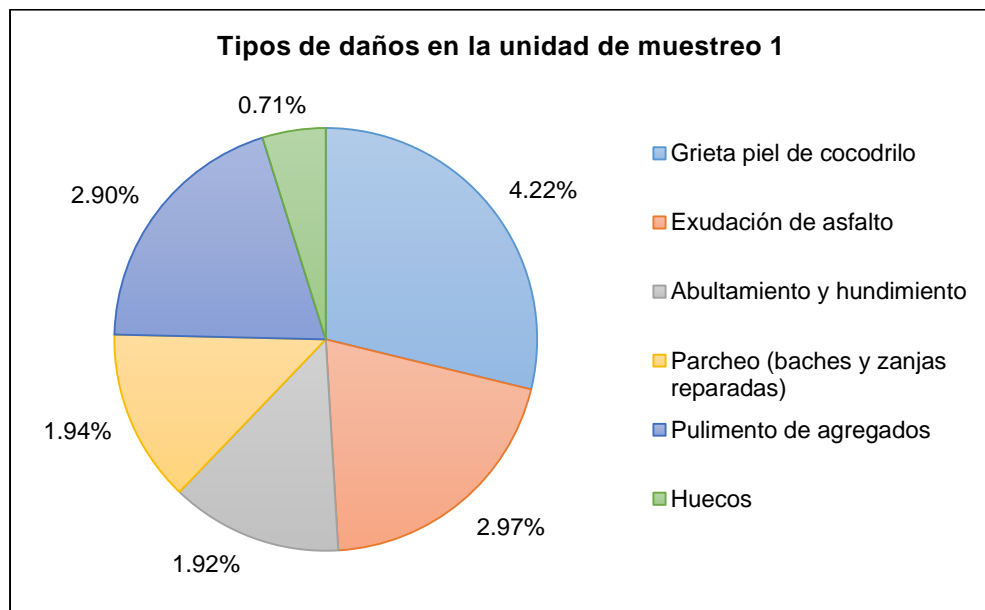
Figura 10. Deterioros identificados en la unidad de muestreo 1, según el método del índice de condición del pavimento.

La Tabla 47 presenta los deterioros identificados en la unidad de muestreo 1 de la avenida José Olaya, siendo 14.67 % del área evaluada.

Asimismo, la Figura 10 presenta cada uno de los porcentajes que corresponde a los tipos de daño en la unidad de muestreo 1 en la avenida José Olaya, de acuerdo al método de la condición del pavimento correspondientemente.

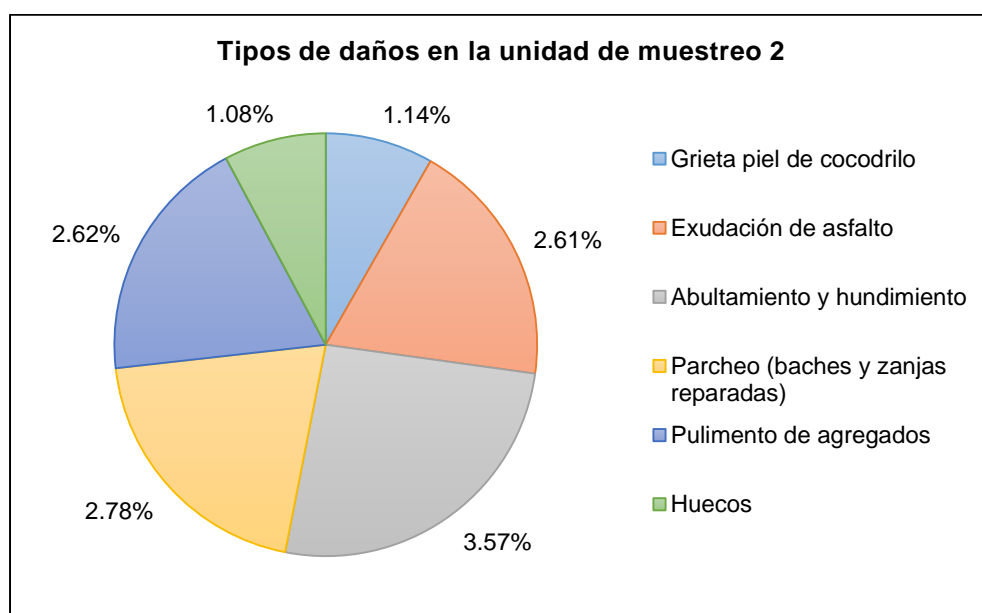
Figura 11. Deterioros identificados en la unidad de muestreo 2, según el método del índice de condición del pavimento.

La Tabla 48 presenta los deterioros identificados en la unidad de muestreo 2 - avenida José Olaya, según el método de índice de condición del pavimento, lo cual hace el 13.80 % del área evaluada.

Asimismo, la Figura 11 exhibe cada uno de los porcentajes que corresponde a los tipos de daño en la unidad de muestreo 2 en la avenida José Olaya, de acuerdo al método de la condición del pavimento correspondientemente.

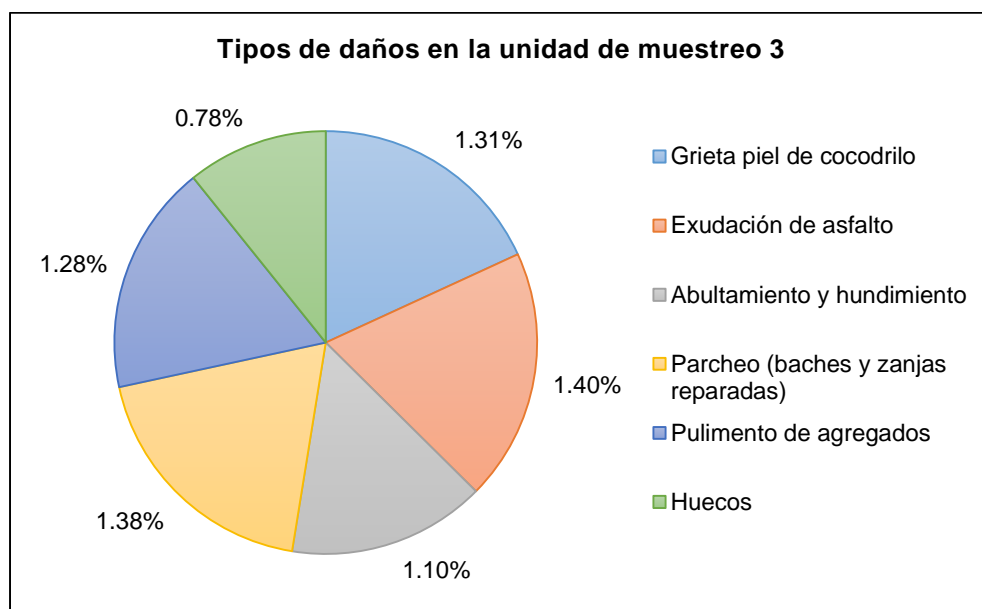
Figura 12. Deterioros identificados en la unidad de muestreo 3, según el método del índice de condición del pavimento.

La Tabla 49 presenta los deterioros identificados en la unidad de muestreo 3 de la avenida José Olaya, de acuerdo al método de índice de condición del pavimento, lo cual hace el 7.25 % del área evaluada.

Asimismo, la Figura 12 exhibe cada uno de los porcentajes correspondientes a los “tipos de daño en la unidad de muestreo 3 en la avenida José Olaya, de acuerdo al método de la condición del pavimento correspondientemente”.

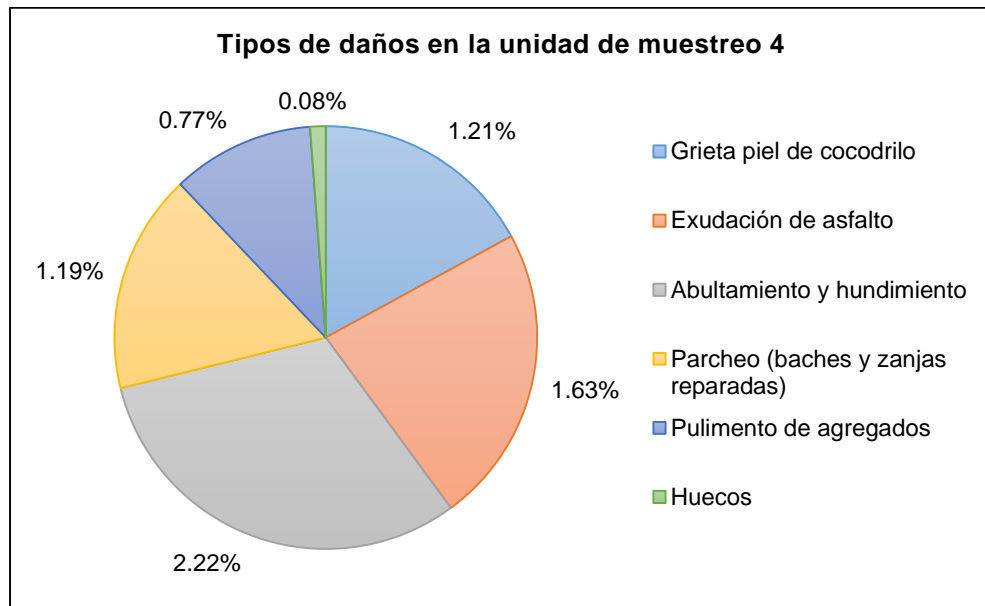
Figura 13. Deterioros identificados en la unidad de muestreo 4, según el método del índice de condición del pavimento.

La Tabla 50 exhibe los deterioros identificados en la unidad de muestreo 4 de la avenida José Olaya, según el método de índice de condición del pavimento, lo cual hace el 7.11 % del área evaluada.

Asimismo, la Figura 13 exhibe cada uno de los porcentajes correspondientes a los “tipos de daño en la unidad de muestreo 4 en la avenida José Olaya, de acuerdo al método de la condición del pavimento correspondientemente”.

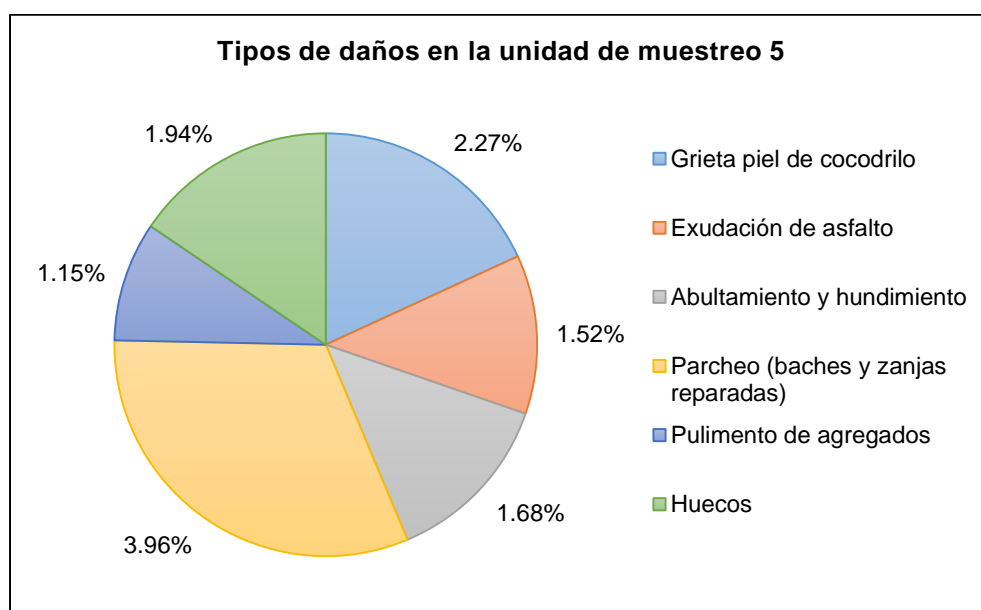
Figura 14. Deterioros identificados en la unidad de muestreo 5, según el método del índice de condición del pavimento.

La Tabla 51 exhibe los deterioros identificados en la unidad de muestreo 5 de la avenida José Olaya, según el método de índice de condición del pavimento, lo cual hace el 12.52 % del área evaluada.

Asimismo, la Figura 14 exhibe cada uno de los porcentajes que corresponde a los “tipos de daño en la unidad de muestreo 5 en la avenida José Olaya, de acuerdo al método de la condición del pavimento correspondientemente”.

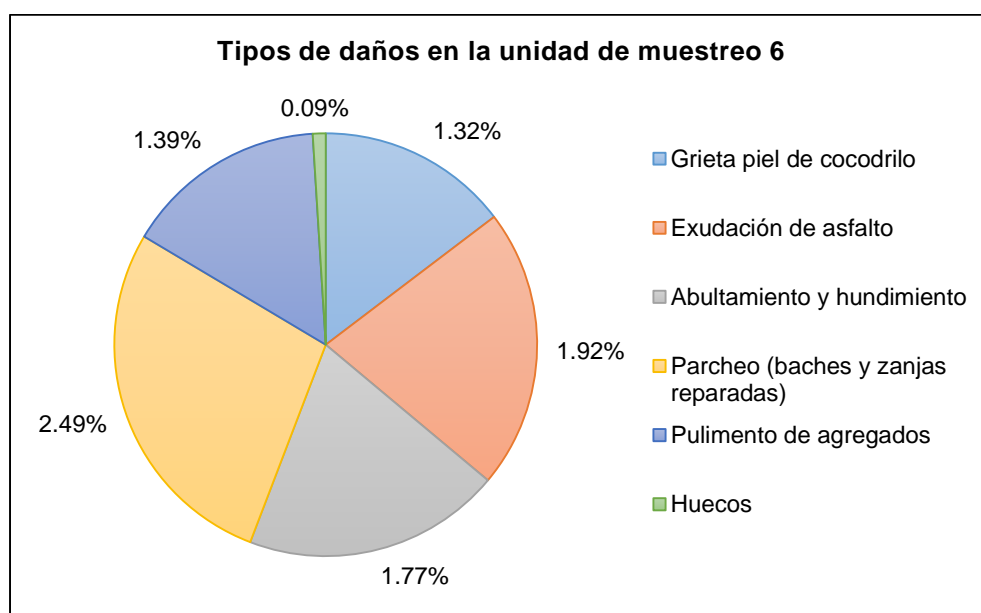
Figura 15. Deterioros identificados en la unidad de muestreo 6, según el método del índice de condición del pavimento.

La Tabla 52 exhibe los deterioros identificados en la unidad de muestreo 6 de la avenida José Olaya, según el método de índice de condición del pavimento, lo cual hace el 8.99 % del área evaluada.

Asimismo, la Figura 15 exhibe cada uno de los porcentajes que corresponde a los tipos de daño en la unidad de muestreo 6 en la avenida José Olaya, de acuerdo al método de la condición del pavimento correspondientemente.

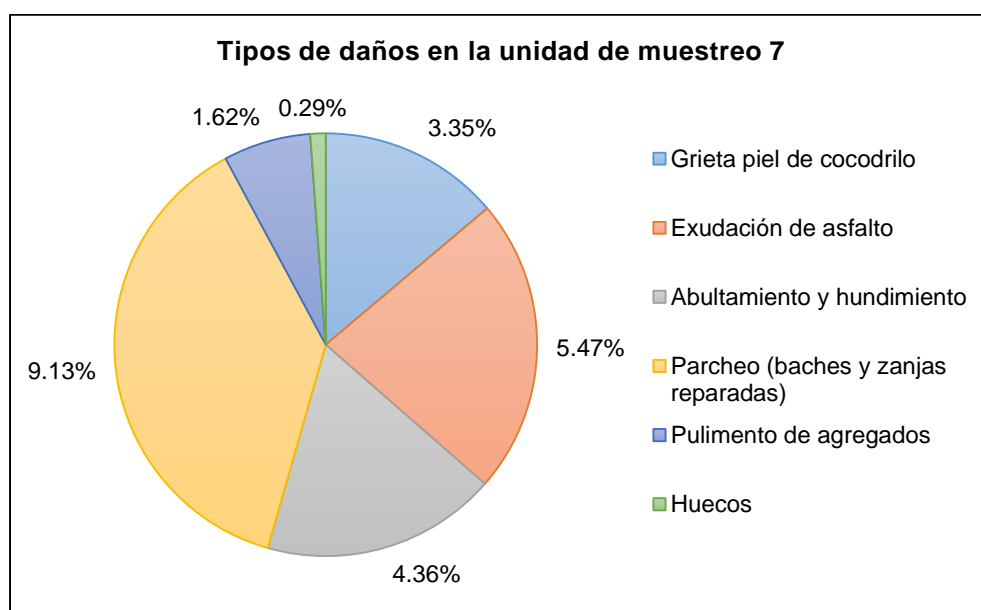
Figura 16. Deterioros identificados en la unidad de muestreo 7, según el método del índice de condición del pavimento.

La Tabla 53 exhibe los deterioros identificados en la unidad de muestreo 7 de la avenida José Olaya, según el método de índice de condición del pavimento, lo cual hace el 24.22 % del área evaluada.

Asimismo, la Figura 16 exhibe cada uno de los porcentajes correspondientes a los “tipos de daño en la unidad de muestreo 7 en la avenida José Olaya, de acuerdo al método de la condición del pavimento correspondientemente”.

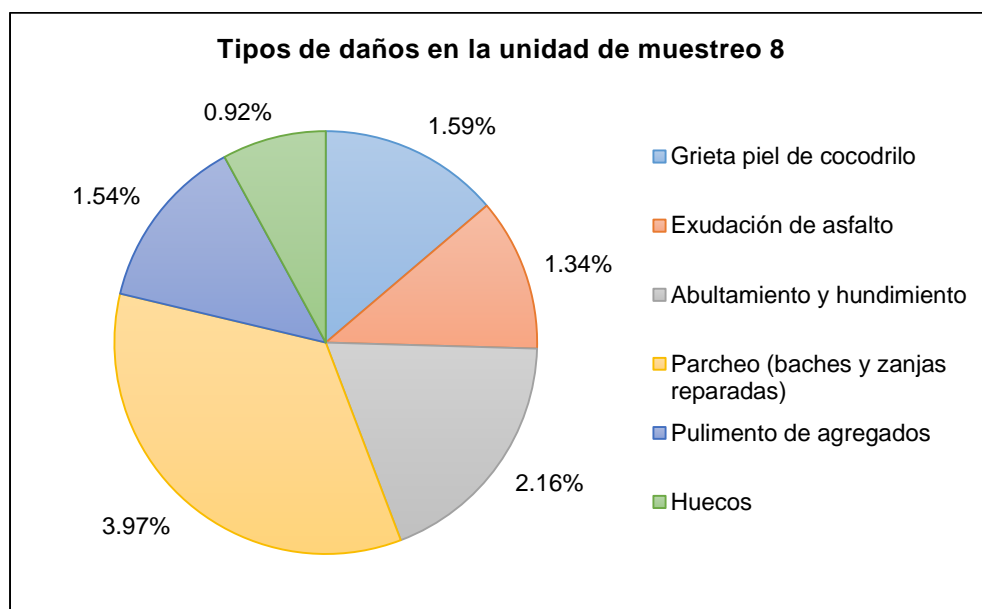
Figura 17. Deterioros identificados en la unidad de muestreo 8, según el método del índice de condición del pavimento.

La Tabla 54 exhibe los deterioros identificados en la unidad de muestreo 8 de la avenida José Olaya, según el método de índice de condición del pavimento, lo cual hace el 11.52 % del área evaluada.

Asimismo, la Figura 17 exhibe cada uno de los porcentajes correspondientes a los tipos de daño en la unidad de muestreo 8 en la avenida José Olaya, de acuerdo al método de la condición del pavimento correspondientemente.

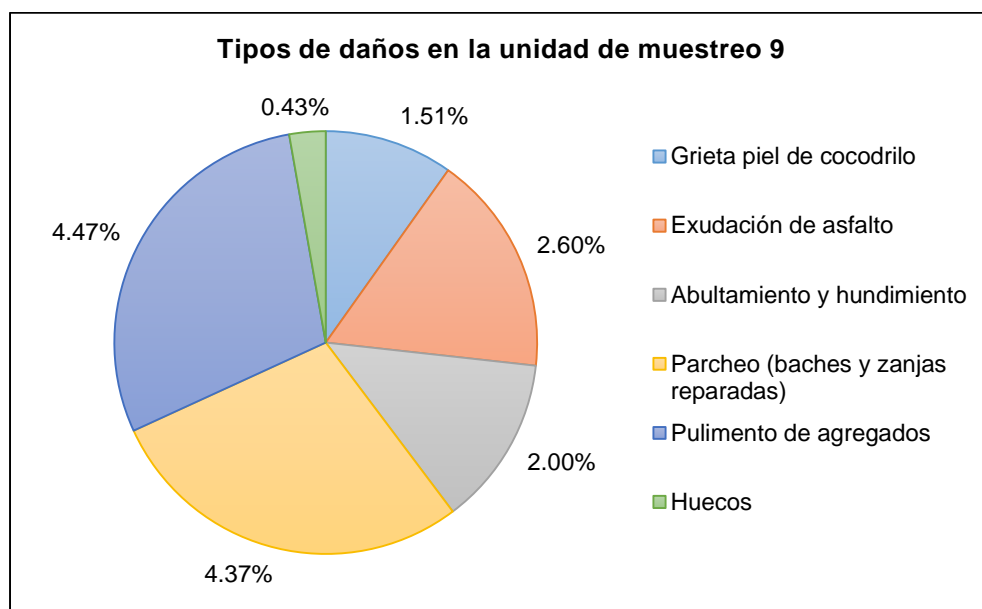
Figura 18. Deterioros identificados en la unidad de muestreo 9, según el método del índice de condición del pavimento.

La Tabla 55 exhibe los deterioros identificados en la unidad de muestreo 9 de la avenida José Olaya, según el método de índice de condición del pavimento, lo cual hace el 15.37 % del área evaluada.

Asimismo, la Figura 18 se exhibe cada uno de los porcentajes que corresponde a los tipos de daño en la unidad de muestreo 9 en la avenida José Olaya, de acuerdo al método de la condición del pavimento correspondientemente.

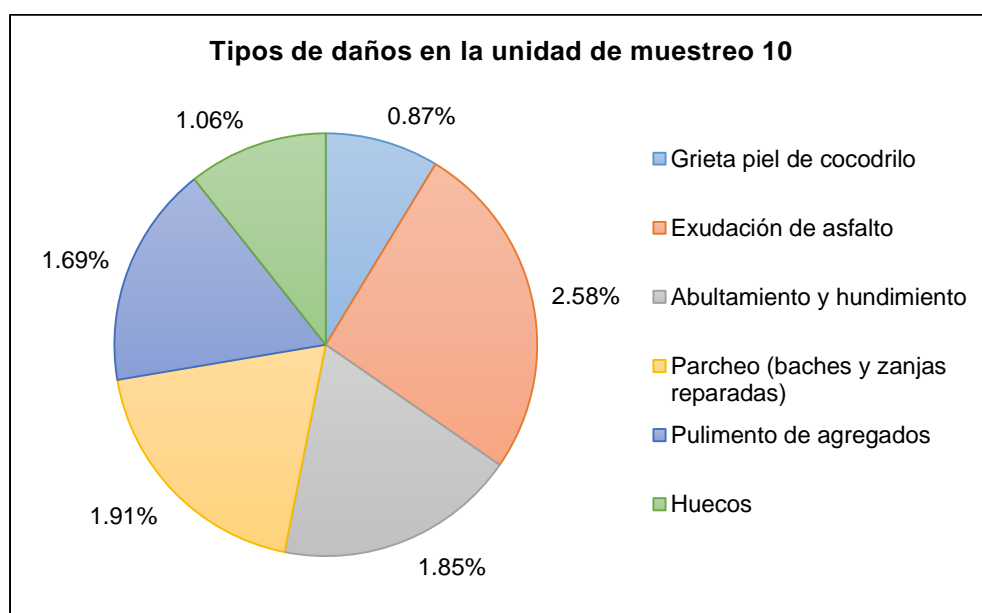
Figura 19. Deterioros identificados en la unidad de muestreo 10, según el método del índice de condición del pavimento.

La Tabla 56 exhibe los deterioros identificados en la unidad de muestreo 10 de la avenida José Olaya, según el método de índice de condición del pavimento, lo cual hace el 9.97 % del área evaluada.

Asimismo, la Figura 19 exhibe cada uno de los porcentajes que corresponde a los tipos de daño en la unidad de muestreo 10 en la avenida José Olaya, de acuerdo al método de la condición del pavimento correspondiente.

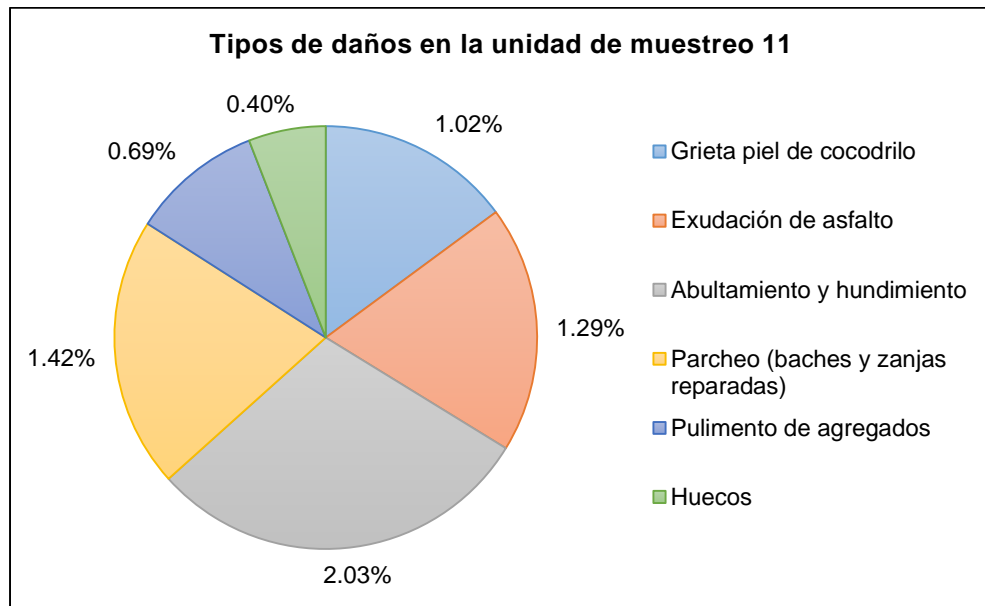
Figura 20. Deterioros identificados en la unidad de muestreo 11, según el método del índice de condición del pavimento.

La Tabla 57 exhibe los deterioros identificados en la unidad de muestreo 11 de la avenida José Olaya, según el método de índice de condición del pavimento, lo cual hace el 6.86 % del área evaluada.

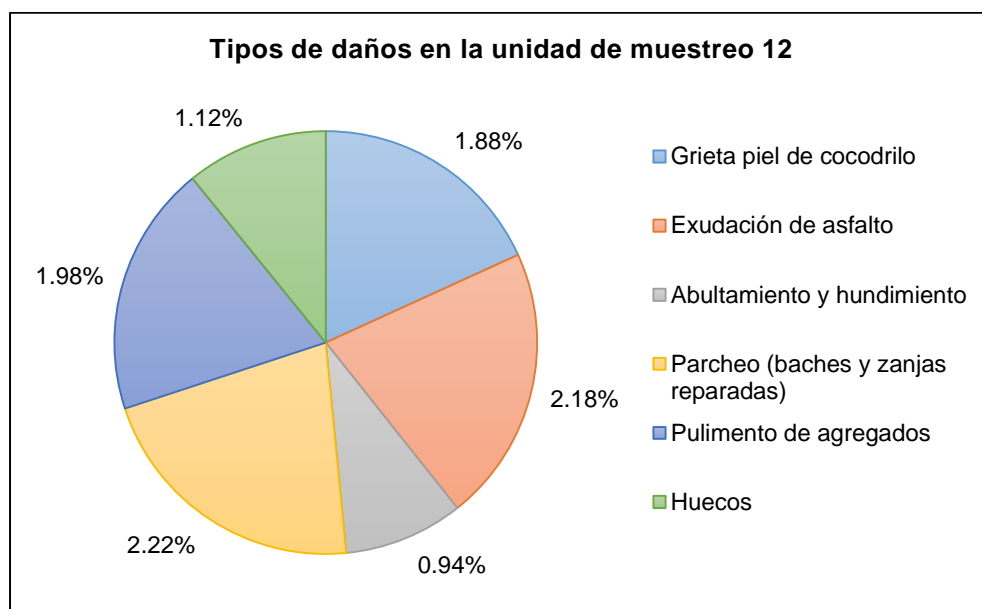
Figura 21. Deterioros identificados en la unidad de muestreo 12, según el método del índice de condición del pavimento.

La Tabla 58 exhibe los deterioros identificados en la unidad de muestreo 12 de la avenida José Olaya, según el método de índice de condición del pavimento, lo cual hace el 10.31 % del área evaluada.

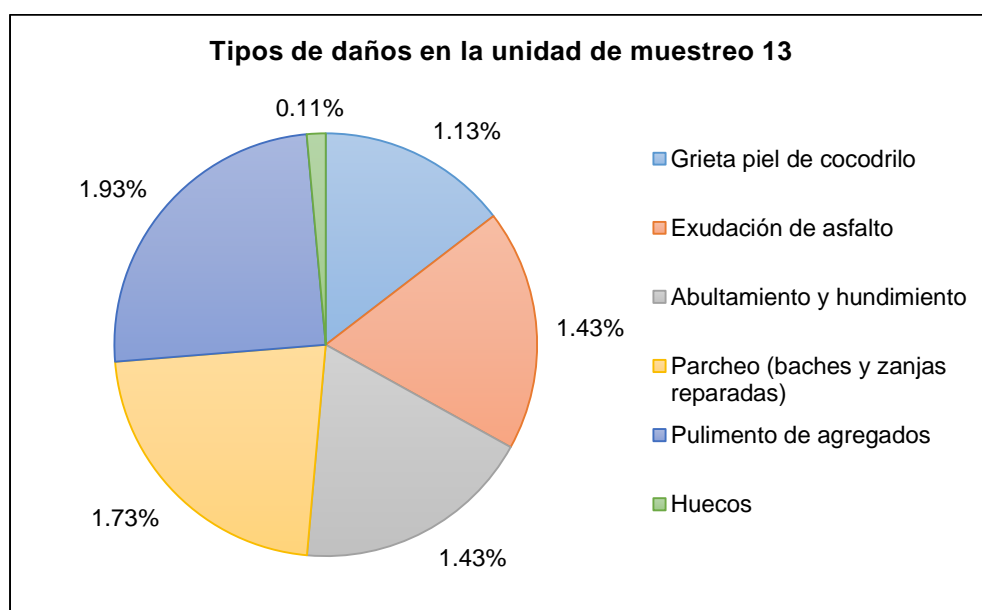
Figura 22. Deterioros identificados en la unidad de muestreo 13, según el método del índice de condición del pavimento.

La Tabla 59 exhibe los deterioros identificados en la unidad de muestreo 13 de la avenida José Olaya, según el método de índice de condición del pavimento, lo cual hace el 7.77 % del área evaluada.

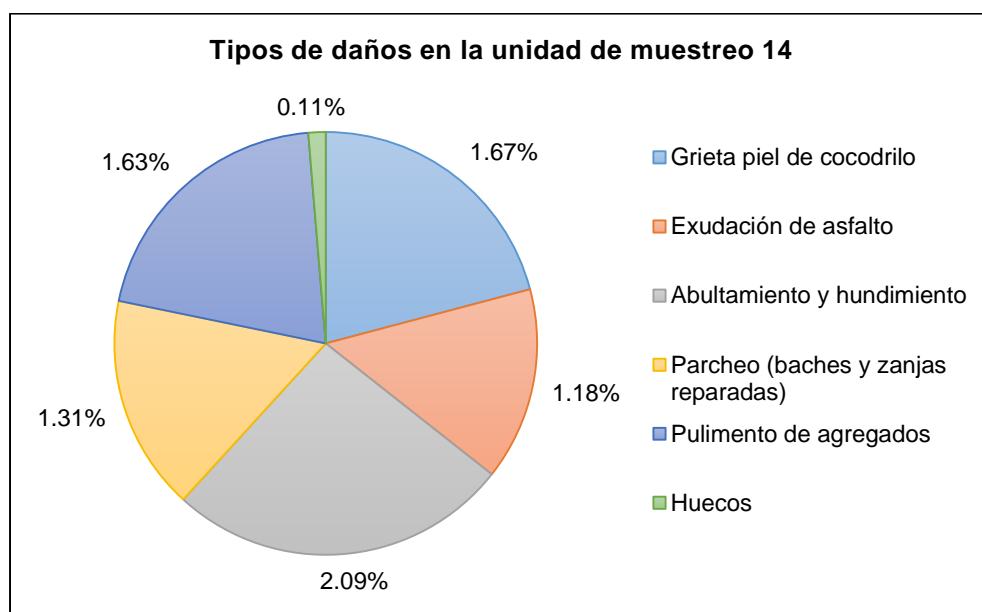
Figura 23. Deterioros identificados en la unidad de muestreo 14, según el método del índice de condición del pavimento.

La Tabla 60 exhibe los deterioros identificados en la unidad de muestreo 14 de la avenida José Olaya, según el método de índice de condición del pavimento, lo cual hace el 7.99 % del área evaluada.

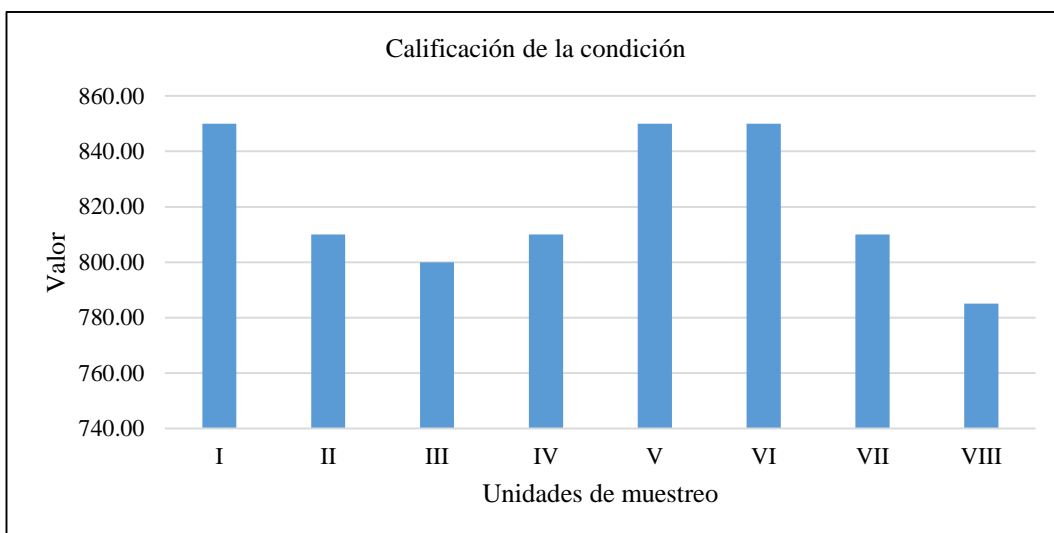
Figura 24. Calificación de la condición en la avenida José Olaya, según el manual de conservación vial.

La Tabla 64 expone la condición superficial de la avenida José Olaya según el manual de conservación vial, donde el tramo I, II, IV, V, VI y VII presentan una condición buena con una calificación de 850, 810 y 800; mientras que, el tramo III y VIII presentan una condición regular con 800 y 785 de calificación; asimismo, en promedio se tiene una calificación de 820.63 lo cual representa que la avenida José Olaya presenta una condición buena.

En la Figura 24 se expone la calificación de la condición de la avenida José Olaya, esto de acuerdo al manual de conservación vial del MTC.

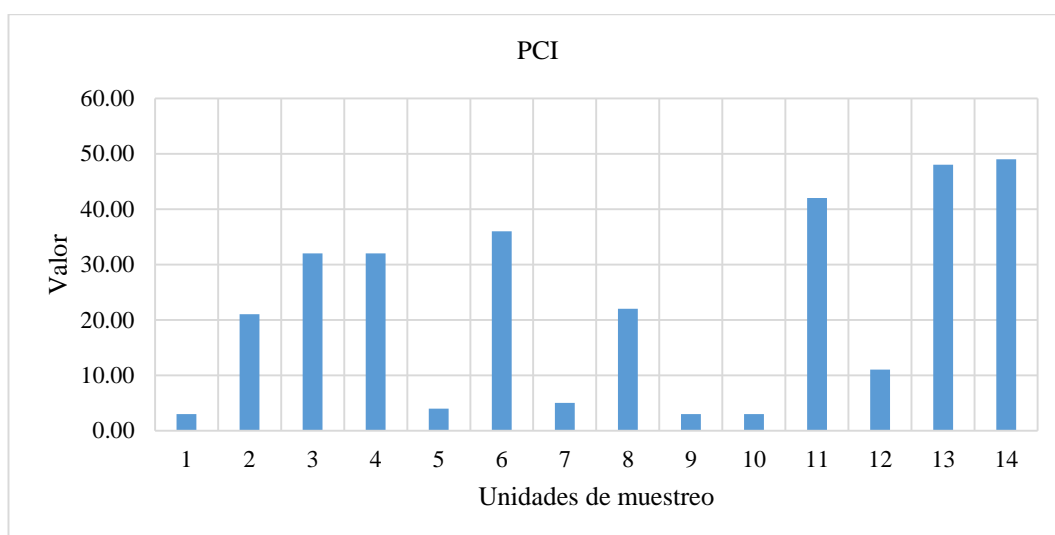
Figura 25. Calificación de la condición en la avenida José Olaya, según el índice de condición del pavimento.

La Tabla 65 expone la condición superficial de la avenida José Olaya según el método del índice de la condición del pavimento, donde las unidades de muestreo 1, 5, 9 y 10 presentan una condición de fallado, las unidades de muestreo 2, 8 y 12 presentan una condición muy mala, las unidades de muestreo 3, 4 y 6 presentan una condición malo y las unidades de muestreo 11, 13 y 14 presentan una condición regular, en promedio se tiene un PCI de 22.21 lo cual representa que la avenida José Olaya presenta una condición muy mala.

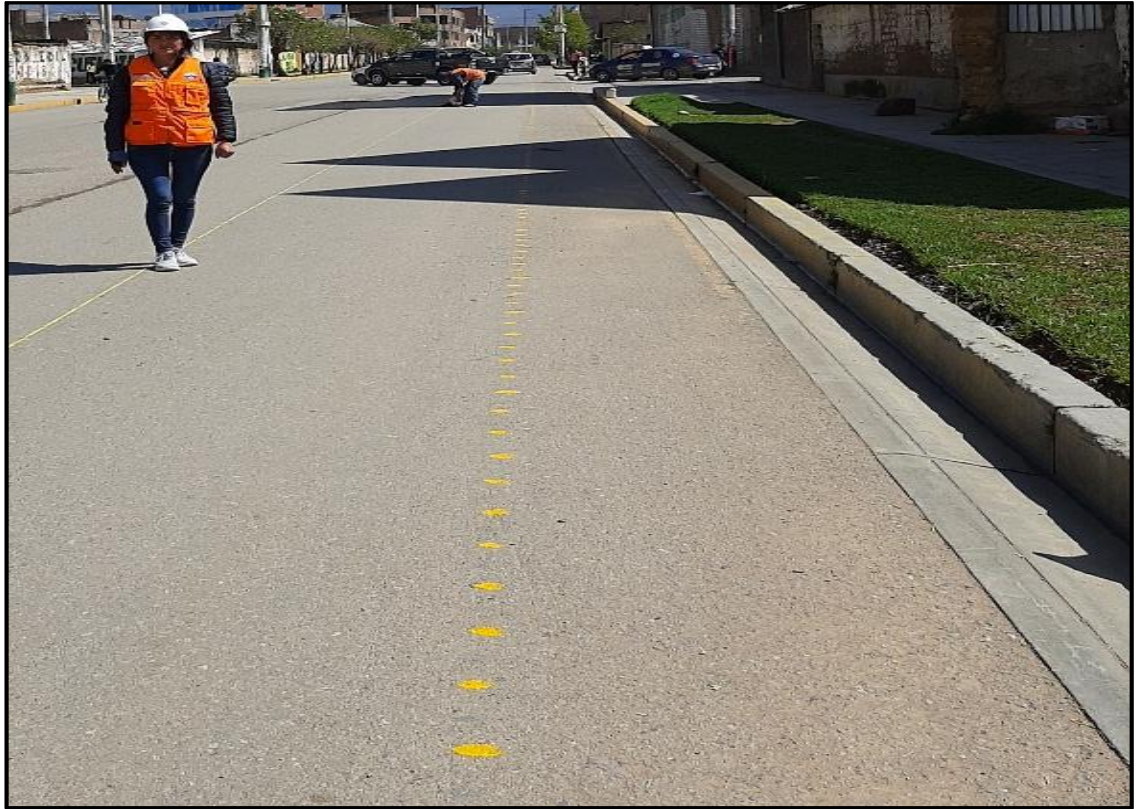
Fotografía 1. Vista de la Av. José Olaya.
