UNIVERSIDAD PERUANA LOS ANDES
FACULTAD DE INGENIERÍA
ESCUELA PROFESIONAL DE INGENIERÍA CIVIL

**EVALUACIÓN DE LA VULNERABILIDAD SÍSMICA DE ACUERDO A LA
CONDICIÓN ESTRUCTURAL DE VIVIENDAS AUTOCONSTRUIDAS DE
TRES PISOS**

Bach. NIETO MONTAÑEZ, EDWIN MANUEL

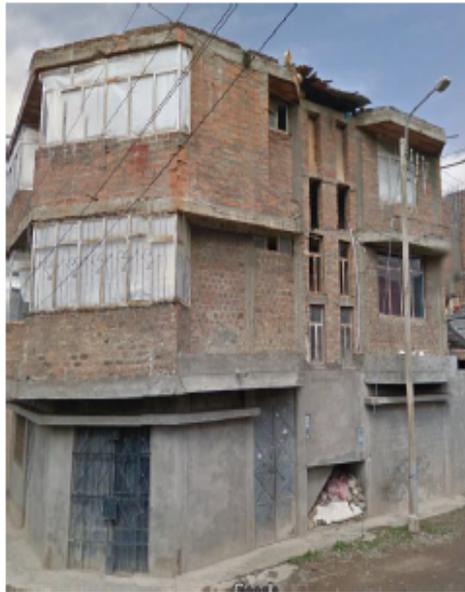
Dirección:	Av. Húsares de Junín								
Otra identificación:	V-1								
Nombre de la edificación:	Vivienda de tres pisos								
Uso:	Residencial								
Zona sísmica:	Zona 3								
Ss:		S1:							
Fecha:	1/04/2019								
N° de pisos:	3	Año de construcción:	2000						
Área total:									
Tipo de suelo:									
	A	B	C	D	E	F	DNK		
Peligros geológicos:	No presenta								
Licuefacción:	No presenta								
Deslizamiento:	No presenta								
Fallas:	No presenta								
Proximidad:	No presenta

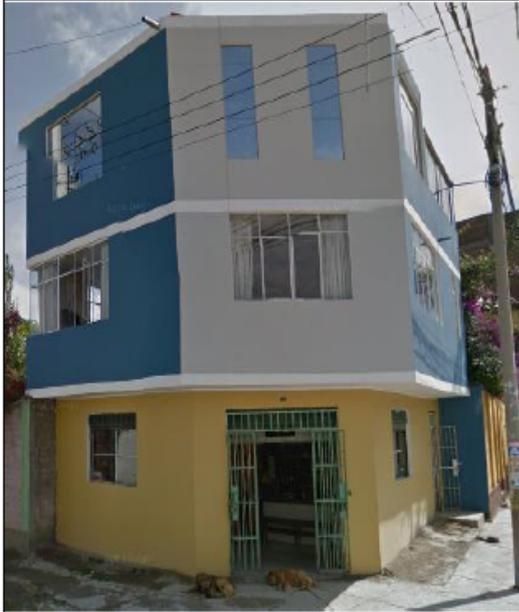
Dirección:	Av. Mariscal Cáceres							
Otra identificación:	V-8							
Nombre de la edificación:	Vivienda de tres pisos							
Uso	Residencial							
Zona sísmica:	Zona 3							
Ss:		S1:						
Fecha:	1/04/2019							
N° de pisos:	3	Año de construcción:	2013					
Área total:								
Tipo de suelo:								
A	B	C	D	E	F	DNK		
Peligros geológicos:				No presenta				
Licuefacción:				No presenta				
Deslizamiento:				No presenta				
Fallas:				No presenta				
Proximidad:				No presenta

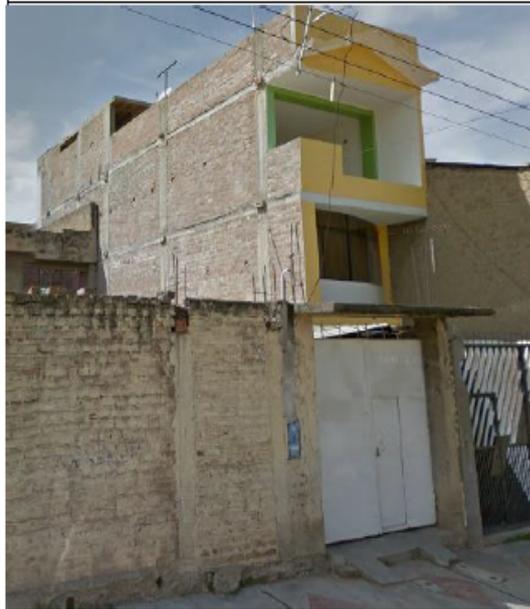
Dirección:	Jr. Bolognesi								
Otra identificación:	V-7								
Nombre de la edificación:	Vivienda de tres pisos								
Uso	Residencial								
Zona sísmica:	Zona 3								
Ss:		S1:							
Fecha:	1/04/2019								
N° de pisos:	3	Año de construcción:	2010						
Área total:									
Tipo de suelo:									
	A	B	C	D	E	F	DNK		
Peligros geológicos:	No presenta								
Licuefacción:	No presenta								
Deslizamiento:	No presenta								
Fallas:	No presenta								
Proximidad:	No presenta

Comentarios:	¿Requiere evaluación									
		Sí	x	No

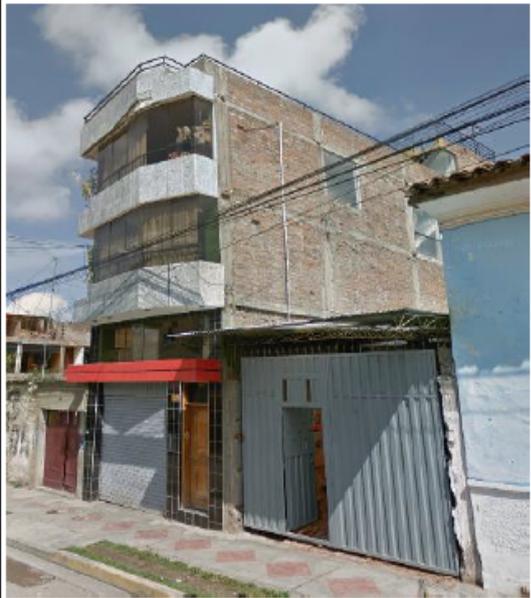
Dirección:		Av. Mariscal Cáceres											
	Otra identificación:		V-9											
	Nombre de la edificación:		Vivienda de tres pisos											
	Uso		Residencial											
	Zona sísmica:		Zona 3											
	Ss:		S1:											
	Fecha:		1/04/2019											
	N° de pisos:		3		Año de construcción:		2009							
	Área total:													
	Tipo de suelo:													
	A	B	C	D	E	F	DNK							
	Peligros geológicos:		No presenta											
	Licuefacción:		No presenta											
	Deslizamiento:		No presenta											
Fallas:		No presenta												
Proximidad:		No presenta												
Tipo de construcción		W	S1	S2	S3	S4	C1	C2	C3/SS	PC1	PC2	RM	URM

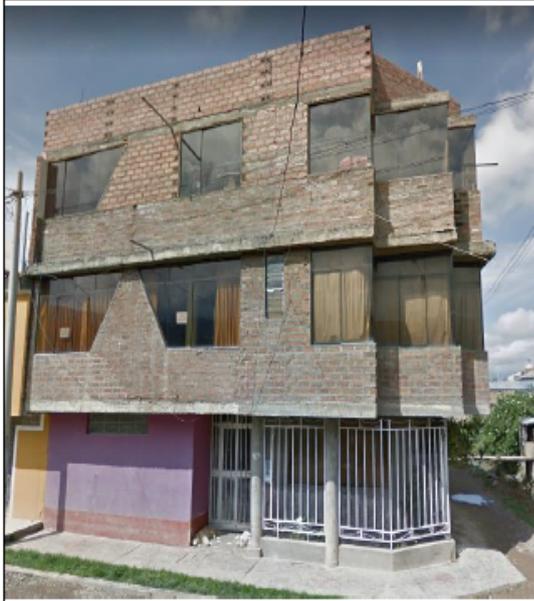
Dirección:	Jr. Bolognesi								
Otra identificación:	V-12								
Nombre de la edificación:	Vivienda de tres pisos								
Uso	Residencial								
Zona sísmica:	Zona 3								
Ss:		S1:							
Fecha:	1/04/2019								
N° de pisos:	3	Año de construcción:	2012						
Área total:									
Tipo de suelo:									
	A	B	C	D	E	F	DNK		
Peligros geológicos:	No presenta								
Licuefacción:	No presenta								
Deslizamiento:	No presenta								
Fallas:	No presenta								
Proximidad:	No presenta

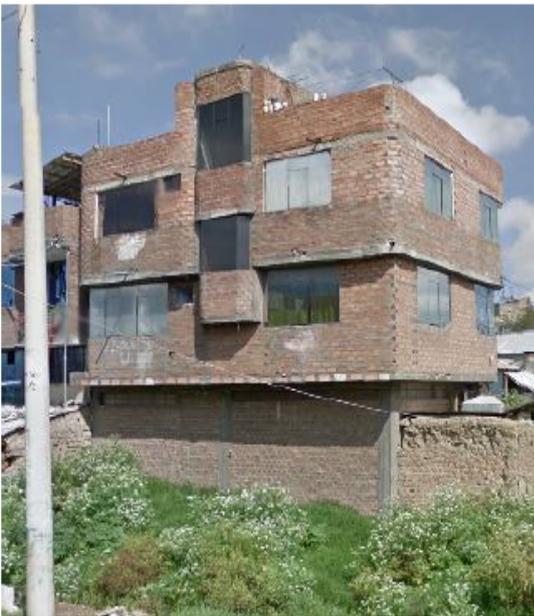
Dirección:	Jr. Bolognesi										
	Otra identificación:	V-14										
	Nombre de la edificación:	Vivienda de tres pisos										
	Uso:	Residencial										
	Zona sísmica:	Zona 3										
	Ss:	S1:										
	Fecha:	1/04/2019										
	N° de pisos:	3	Año de construcción:	2005								
	Área total:											
		Tipo de suelo:										
		A	B	C	D	E	F	DNK				
	Peligros geológicos:	No presenta										
	Licuefacción:	No presenta										
	Deslizamiento:	No presenta										
	Fallas:	No presenta										
Proximidad:	No presenta											
Tipo de construcción	W	S1	S2	S3	S4	C1	C2	C3/SS	PC1	PC2	RM	URM
		MRF	BR	LM	RC/SW	MRF	SWU	URM	TU

Puntaje básico	6	4	3	6	4	3	3.5	2	3.5	2	3.5	2
Edificio de gran altura	N/A	-1	-0.5	N/A	-1	-0.5	-1	-1	N/A	0	-0.5	-0.5
Fallas observables	-0.5	-0.5	-0.5	-0.5	-0.5	-0.5	-0.5	-0.5	-0.5	-0.5	-0.5	-0.5
Irregularidad vertical	-0.5	-0.5	-0.5	-0.5	-1	-1	-0.5	-1	-1	-1	-0.5	-1
Piso blando/Duct	-1	-2	-2	-1	-2	-2	-2	-1	-1	-1	-2	-1
Torsión	-1	-2	-1	-1	-1	-1	-1	-1	-1	-1	-1	-1
Planta irregular	-1	-0.5	-0.5	-0.5	-0.5	-0.5	-0.5	-0.5	-1	-1	-1	-1
Posibilidad de golpeo	N/A	-0.5	-0.5	N/A	-0.5	-0.5	N/A	N/A	N/A	-0.5	N/A	N/A
Estructura gran peso	N/A	-2	N/A	N/A	N/A	-1	N/A	N/A	N/A	-1	N/A	N/A
Columna corta	N/A	N/A	N/A	N/A	N/A	-1	-1	-1	N/A	-1	-1	N/A
Año post reglamento	2	2	2	2	2	2	2	N/A	2	2	2	N/A
Tipo C (GM, GP)	-0.3	-0.3	-0.3	-0.3	-0.3	-0.3	-0.3	-0.3	-0.3	-0.3	-0.3	-0.3
Tipo D (SM, SC)	-0.6	-0.6	-0.6	-0.6	-0.6	-0.6	-0.6	-0.6	-0.6	-0.6	-0.6	-0.6
Tipo E (ML, CL)	N/A	-0.8	-0.8	N/A	-0.8	-0.8	-0.8	-0.8	N/A	-0.8	-0.8	-0.8
Puntaje final S								-0.3

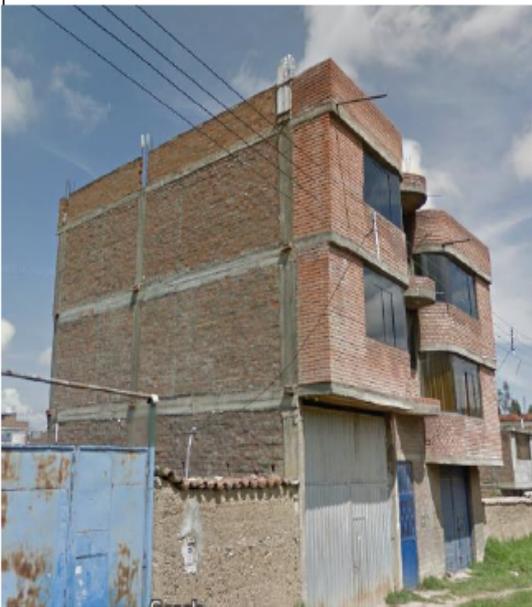
Dirección:	Jr. Bolognesi								
Otra identificación:	V-15								
Nombre de la edificación:	Vivienda de tres pisos								
Uso	Residencial								
Zona sísmica:	Zona 3								
Ss:		S1:							
Fecha:	1/04/2019								
N° de pisos:	3	Año de construcción:	2013						
Área total:									
Tipo de suelo:									
	A	B	C	D	E	F	DNK		
Peligros geológicos:	No presenta								
Licuefacción:	No presenta								
Deslizamiento:	No presenta								
Fallas:	No presenta								
Proximidad:	No presenta

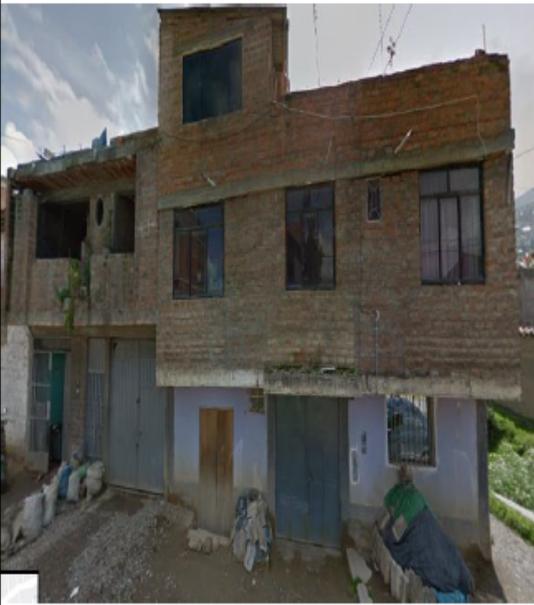
Dirección:		Av. Mariscal Cáceres										
		Otra identificación:		V-23										
		Nombre de la edificación:		Vivienda de tres pisos										
		Uso		Residencial										
		Zona sísmica:		Zona 3										
		Ss:		S1:										
		Fecha:		1/04/2019										
		N° de pisos:		3		Año de construcción:		1995						
		Área total:												
				Tipo de suelo:										
				A	B	C	D	E	F	DNK				
		Peligros geológicos:		No presenta										
		Licuefacción:		No presenta										
		Deslizamiento:		No presenta										
Fallas:		No presenta												
Proximidad:		No presenta												
Tipo de construcción		W	S1	S2	S3	S4	C1	C2	C3/SS	PC1	PC2	RM	URM

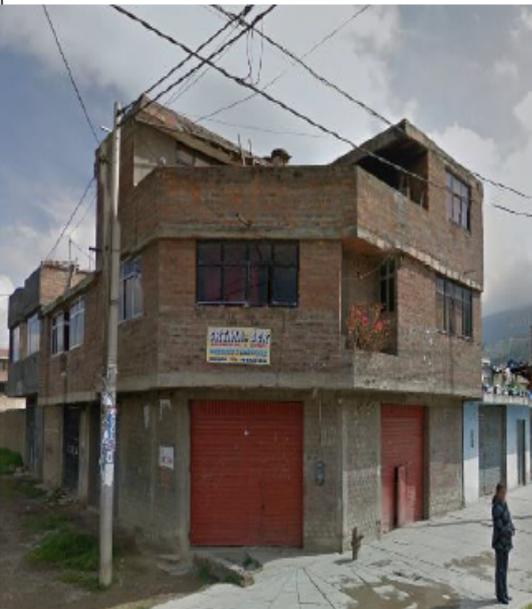
Dirección:		Pasaje S/N																																																																																																																																																																																																																																				
				Otra identificación:		V-20																																																																																																																																																																																																																																				
				Nombre de la edificación:				Vivienda de tres pisos																																																																																																																																																																																																																																		
				Uso		Residencial																																																																																																																																																																																																																																				
				Zona sísmica:				Zona 3																																																																																																																																																																																																																																		
				Ss:		S1:																																																																																																																																																																																																																																				
				Fecha:		1/04/2019																																																																																																																																																																																																																																				
				N° de pisos:		3		Año de construcción:		2001																																																																																																																																																																																																																																
				Área total:																																																																																																																																																																																																																																						
				Tipo de suelo:																																																																																																																																																																																																																																						
				A	B	C	D	E	F	DNK																																																																																																																																																																																																																																
				Peligros geológicos:				No presenta																																																																																																																																																																																																																																		
				Licuefacción:				No presenta																																																																																																																																																																																																																																		
				Deslizamiento:				No presenta																																																																																																																																																																																																																																		
Fallas:				No presenta																																																																																																																																																																																																																																						
Proximidad:				No presenta

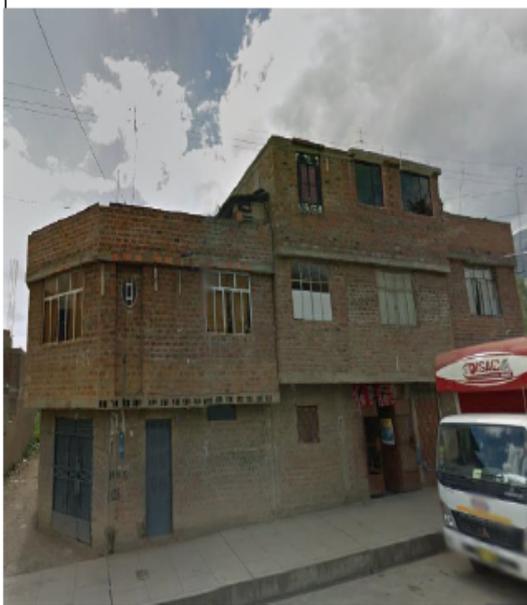
Dirección:	Av. Mariscal Caceres								
Otra identificación:	V-24								
Nombre de la edificación:	Vivienda de tres pisos								
Uso	Residencial								
Zona sísmica:	Zona 3								
Ss:		S1:							
Fecha:	1/04/2019								
N° de pisos:	3	Año de construcción:	1993						
Área total:									
Tipo de suelo:									
	A	B	C	D	E	F	DNK		
Peligros geológicos:	No presenta								
Licuefacción:	No presenta								
Deslizamiento:	No presenta								
Fallas:	No presenta								
Proximidad:	No presenta

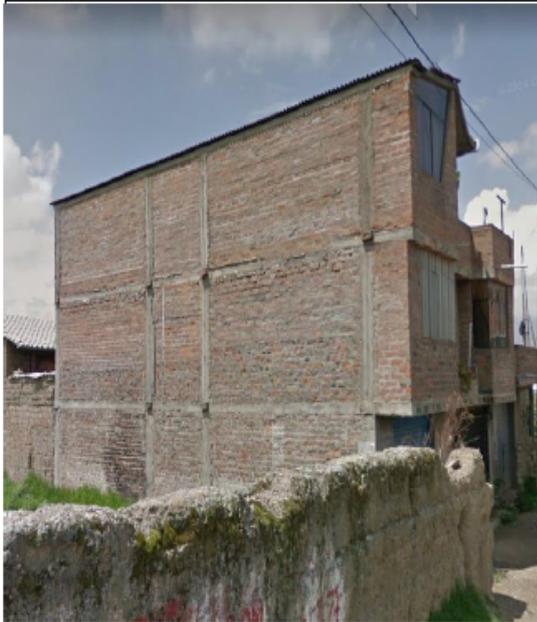
Dirección:	Jr. Inclán								
Otra identificación:	V-27								
Nombre de la edificación:	Vivienda de tres pisos								
Uso:	Residencial								
Zona sísmica:	Zona 3								
Ss:		S1:							
Fecha:	1/04/2019								
N° de pisos:	3	Año de construcción:	2003						
Área total:									
Tipo de suelo:									
	A	B	C	D	E	F	DNK		
Peligros geológicos:	No presenta								
Licuefacción:	No presenta								
Deslizamiento:	No presenta								
Fallas:	No presenta								
Proximidad:	No presenta

Tipo de construcción	W	S1	S2	S3	S4	C1	C2	C3/SS	PC1	PC2	RM	URM
		MRF	BR	LM	RC/SV	MRF	SWU	URM	TU			
Puntaje básico	6	4	3	6	4	3	3.5	2	3.5	2	3.5	2
Edificio de gran altura	N/A	-1	-0.5	N/A	-1	-0.5	-1	-1	N/A	0	-0.5	-0.5
Fallas observables	-0.5	-0.5	-0.5	-0.5	-0.5	-0.5	-0.5	-0.5	-0.5	-0.5	-0.5	-0.5
Irregularidad vertical	-0.5	-0.5	-0.5	-0.5	-1	-1	-0.5	-1	-1	-1	-0.5	-1
Piso blando/Duct	-1	-2	-2	-1	-2	-2	-2	-1	-1	-1	-2	-1
Torsión	-1	-2	-1	-1	-1	-1	-1	-1	-1	-1	-1	-1
Planta irregular	-1	-0.5	-0.5	-0.5	-0.5	-0.5	-0.5	-0.5	-1	-1	-1	-1
Posibilidad de golpeo	N/A	-0.5	-0.5	N/A	-0.5	-0.5	N/A	N/A	N/A	-0.5	N/A	N/A
Estructura gran peso	N/A	-2	N/A	N/A	N/A	-1	N/A	N/A	N/A	-1	N/A	N/A
Columna corta	N/A	N/A	N/A	N/A	N/A	-1	-1	-1	N/A	-1	-1	N/A
Año post reglamento	2	2	2	2	2	2	2	N/A	2	2	2	N/A
Tipo C (GM,GP)	-0.3	-0.3	-0.3	-0.3	-0.3	-0.3	-0.3	-0.3	-0.3	-0.3	-0.3	-0.3
Tipo D (SM, SC)	-0.6	-0.6	-0.6	-0.6	-0.6	-0.6	-0.6	-0.6	-0.6	-0.6	-0.6	-0.6

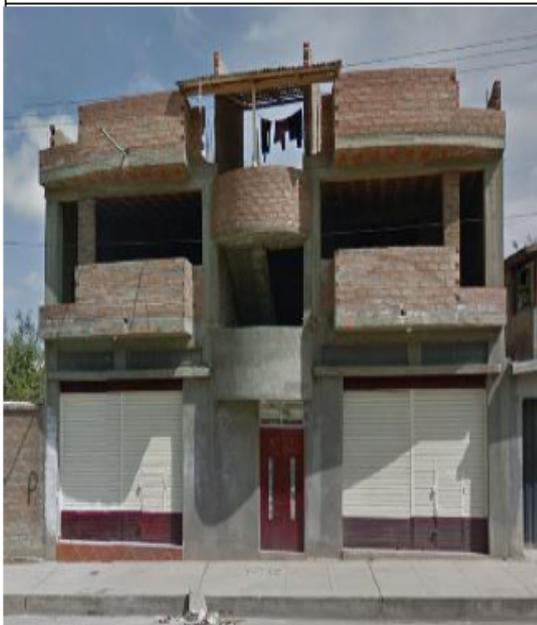
Dirección:	Jr. Inclán								
Otra identificación:	V-28								
Nombre de la edificación:	Vivienda de tres pisos								
Uso:	Residencial								
Zona sísmica:	Zona 3								
Ss:		S1:							
Fecha:	1/04/2019								
N° de pisos:	3	Año de construcción:	2014						
Área total:									
Tipo de suelo:									
	A	B	C	D	E	F	DNK		
Peligros geológicos:	No presenta								
Licuefacción:	No presenta								
Deslizamiento:	No presenta								
Fallas:	No presenta								
Proximidad:	No presenta

Tipo de construcción	W	S1	S2	S3	S4	C1	C2	C3/SS	PC1	PC2	RM	URM
		MRF	BR	LM	RC/SV	MRF	SWU	URM	TU			
Puntaje básico	6	4	3	6	4	3	3.5	2	3.5	2	3.5	2
Edificio de gran altura	N/A	-1	-0.5	N/A	-1	-0.5	-1	-1	N/A	0	-0.5	-0.5
Fallas observables	-0.5	-0.5	-0.5	-0.5	-0.5	-0.5	-0.5	-0.5	-0.5	-0.5	-0.5	-0.5
Irregularidad vertical	-0.5	-0.5	-0.5	-0.5	-1	-1	-0.5	-1	-1	-1	-0.5	-1
Piso blando/Duct	-1	-2	-2	-1	-2	-2	-2	-1	-1	-1	-2	-1
Torsión	-1	-2	-1	-1	-1	-1	-1	-1	-1	-1	-1	-1
Planta irregular	-1	-0.5	-0.5	-0.5	-0.5	-0.5	-0.5	-0.5	-1	-1	-1	-1
Posibilidad de golpeo	N/A	-0.5	-0.5	N/A	-0.5	-0.5	N/A	N/A	N/A	-0.5	N/A	N/A
Estructura gran peso	N/A	-2	N/A	N/A	N/A	-1	N/A	N/A	N/A	-1	N/A	N/A
Columna corta	N/A	N/A	N/A	N/A	N/A	-1	-1	-1	N/A	-1	-1	N/A
Año post reglamento	2	2	2	2	2	2	2	N/A	2	2	2	N/A
Tipo C (GM,GP)	-0.3	-0.3	-0.3	-0.3	-0.3	-0.3	-0.3	-0.3	-0.3	-0.3	-0.3	-0.3
Tipo D (SM, SC)	-0.6	-0.6	-0.6	-0.6	-0.6	-0.6	-0.6	-0.6	-0.6	-0.6	-0.6	-0.6

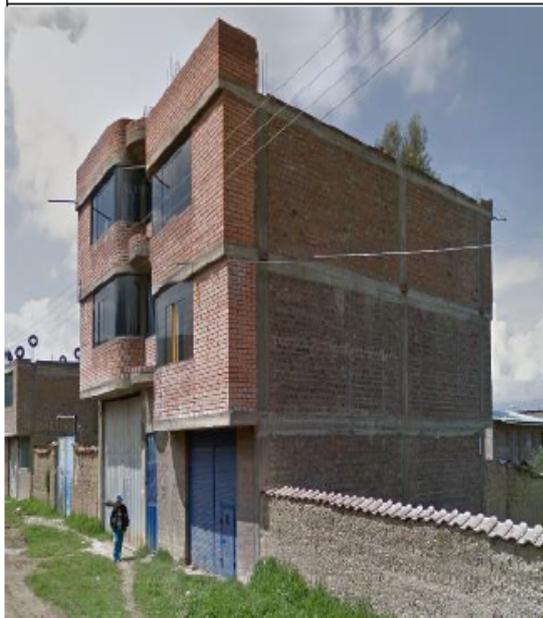
Dirección:	Jr. Inclán								
Otra identificación:	V-29								
Nombre de la edificación:	Vivienda de tres pisos								
Uso	Residencial								
Zona sísmica:	Zona 3								
Ss:		S1:							
Fecha:	1/04/2019								
N° de pisos:	3	Año de construcción:	2009						
Área total:									
Tipo de suelo:									
	A	B	C	D	E	F	DNK		
Peligros geológicos:	No presenta								
Licuefacción:	No presenta								
Deslizamiento:	No presenta								
Fallas:	No presenta								
Proximidad:	No presenta

Tipo de construcción	W	S1	S2	S3	S4	C1	C2	C3/SS	PC1	PC2	RM	URM
		MRF	BR	LM	RC/SW	MRF	SWU	URM	TU			
Puntaje básico	6	4	3	6	4	3	3.5	2	3.5	2	3.5	2
Edificio de gran altura	N/A	-1	-0.5	N/A	-1	-0.5	-1	-1	N/A	0	-0.5	-0.5
Fallas observables	-0.5	-0.5	-0.5	-0.5	-0.5	-0.5	-0.5	-0.5	-0.5	-0.5	-0.5	-0.5
Irregularidad vertical	-0.5	-0.5	-0.5	-0.5	-1	-1	-0.5	-1	-1	-1	-0.5	-1
Piso blando/Duct	-1	-2	-2	-1	-2	-2	-2	-1	-1	-1	-2	-1
Torsión	-1	-2	-1	-1	-1	-1	-1	-1	-1	-1	-1	-1
Planta irregular	-1	-0.5	-0.5	-0.5	-0.5	-0.5	-0.5	-0.5	-1	-1	-1	-1
Posibilidad de golpeo	N/A	-0.5	-0.5	N/A	-0.5	-0.5	N/A	N/A	N/A	-0.5	N/A	N/A
Estructura gran peso	N/A	-2	N/A	N/A	N/A	-1	N/A	N/A	N/A	-1	N/A	N/A
Columna corta	N/A	N/A	N/A	N/A	N/A	-1	-1	-1	N/A	-1	-1	N/A
Año post reglamento	2	2	2	2	2	2	2	N/A	2	2	2	N/A
Tipo C (GM,GP)	-0.3	-0.3	-0.3	-0.3	-0.3	-0.3	-0.3	-0.3	-0.3	-0.3	-0.3	-0.3
Tipo D (SM, SC)	-0.6	-0.6	-0.6	-0.6	-0.6	-0.6	-0.6	-0.6	-0.6	-0.6	-0.6	-0.6

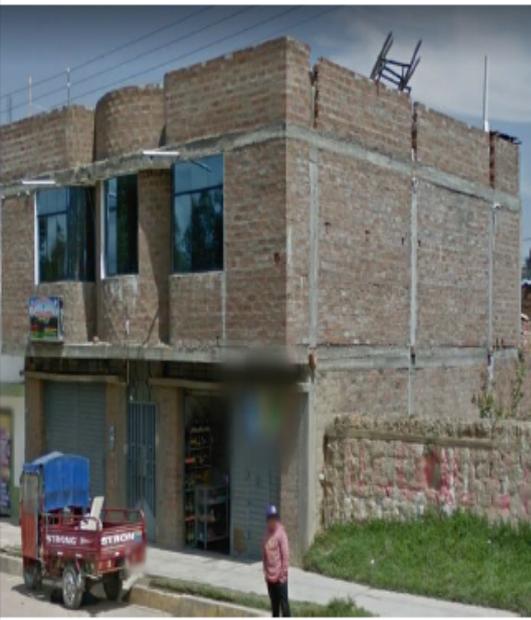
Dirección:	Pasaje Aurora												
	Otra identificación:	V-30												
	Nombre de la edificación:	Vivienda de tres pisos												
	Uso:	Residencial												
	Zona sísmica:	Zona 3												
	Ss:	S1:												
	Fecha:	2/04/2019												
	N° de pisos:	3	Año de construcción:	2002										
	Área total:													
		Tipo de suelo:												
		A	B	C	D	E	F	DNK						
	Peligros geológicos:	No presenta												
	Licuefacción:	No presenta												
	Deslizamiento:	No presenta												
	Fallas:	No presenta												
Proximidad:	No presenta													
Tipo de construcción	W	S1	S2	S3	S4	C1	C2	C3/SS	PC1	PC2	RM	URM

MRF	BR	LM	RC/SW	MRF	SWU	URM	TU					
Puntaje básico	6	4	3	6	4	3	3.5	2	3.5	2	3.5	2		
Edificio de gran altura	N/A	-1	-0.5	N/A	-1	-0.5	-1	-1	N/A	0	-0.5	-0.5		
Fallas observables	-0.5	-0.5	-0.5	-0.5	-0.5	-0.5	-0.5	-0.5	-0.5	-0.5	-0.5	-0.5		
Irregularidad vertical	-0.5	-0.5	-0.5	-0.5	-1	-1	-0.5	-1	-1	-1	-0.5	-1		
Piso blando/Duct	-1	-2	-2	-1	-2	-2	-2	-1	-1	-1	-2	-1		
Torsión	-1	-2	-1	-1	-1	-1	-1	-1	-1	-1	-1	-1		
Planta irregular	-1	-0.5	-0.5	-0.5	-0.5	-0.5	-0.5	-0.5	-1	-1	-1	-1		
Posibilidad de golpeo	N/A	-0.5	-0.5	N/A	-0.5	-0.5	N/A	N/A	N/A	-0.5	N/A	N/A		
Estructura gran peso	N/A	-2	N/A	N/A	N/A	-1	N/A	N/A	N/A	-1	N/A	N/A		
Columna corta	N/A	N/A	N/A	N/A	N/A	-1	-1	-1	N/A	-1	-1	N/A		
Año post reglamento	2	2	2	2	2	2	2	N/A	2	2	2	N/A		
Tipo C (GM,GP)	-0.3	-0.3	-0.3	-0.3	-0.3	-0.3	-0.3	-0.3	-0.3	-0.3	-0.3	-0.3		
Tipo D (SM, SC)	-0.6	-0.6	-0.6	-0.6	-0.6	-0.6	-0.6	-0.6	-0.6	-0.6	-0.6	-0.6		
Tipo E (ML, CL)	N/A	-0.8	-0.8	N/A	-0.8	-0.8	-0.8	-0.8	N/A	-0.8	-0.8	-0.8

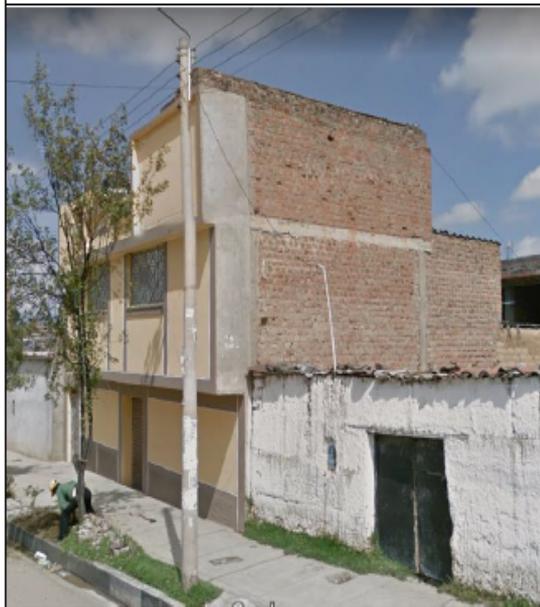
Dirección:		Pasaje Aurora							
Otra identificación:		V-32							
Nombre de la edificación:		Vivienda de tres pisos							
Uso		Residencial							
Zona sísmica:		Zona 3							
Ss:		S1:							
Fecha:		2/04/2019							
N° de pisos:	3	Año de construcción:	2003						
Área total:									
Tipo de suelo:									
A	B	C	D	E	F	DNK			
Peligros geológicos:		No presenta							
Licuefacción:		No presenta							
Deslizamiento:		No presenta							
Fallas:		No presenta							
Proximidad:		No presenta

Tipo de construcción	W	S1	S2	S3	S4	C1	C2	C3/SS	PC1	PC2	RM	URM
		MRF	BR	LM	RC/SW	MRF	SWU	URM	TU			
Puntaje básico	6	4	3	6	4	3	3.5	2	3.5	2	3.5	2
Edificio de gran altura	N/A	-1	-0.5	N/A	-1	-0.5	-1	-1	N/A	0	-0.5	-0.5
Fallas observables	-0.5	-0.5	-0.5	-0.5	-0.5	-0.5	-0.5	-0.5	-0.5	-0.5	-0.5	-0.5
Irregularidad vertical	-0.5	-0.5	-0.5	-0.5	-1	-1	-0.5	-1	-1	-1	-0.5	-1
Piso blando/Duct	-1	-2	-2	-1	-2	-2	-2	-1	-1	-1	-2	-1
Torsión	-1	-2	-1	-1	-1	-1	-1	-1	-1	-1	-1	-1
Planta irregular	-1	-0.5	-0.5	-0.5	-0.5	-0.5	-0.5	-0.5	-1	-1	-1	-1
Posibilidad de golpeo	N/A	-0.5	-0.5	N/A	-0.5	-0.5	N/A	N/A	N/A	-0.5	N/A	N/A
Estructura gran peso	N/A	-2	N/A	N/A	N/A	-1	N/A	N/A	N/A	-1	N/A	N/A
Columna corta	N/A	N/A	N/A	N/A	N/A	-1	-1	-1	N/A	-1	-1	N/A
Año post reglamento	2	2	2	2	2	2	2	N/A	2	2	2	N/A
Tipo C (GM,GP)	-0.3	-0.3	-0.3	-0.3	-0.3	-0.3	-0.3	-0.3	-0.3	-0.3	-0.3	-0.3
Tipo D (SM, SC)	-0.6	-0.6	-0.6	-0.6	-0.6	-0.6	-0.6	-0.6	-0.6	-0.6	-0.6	-0.6

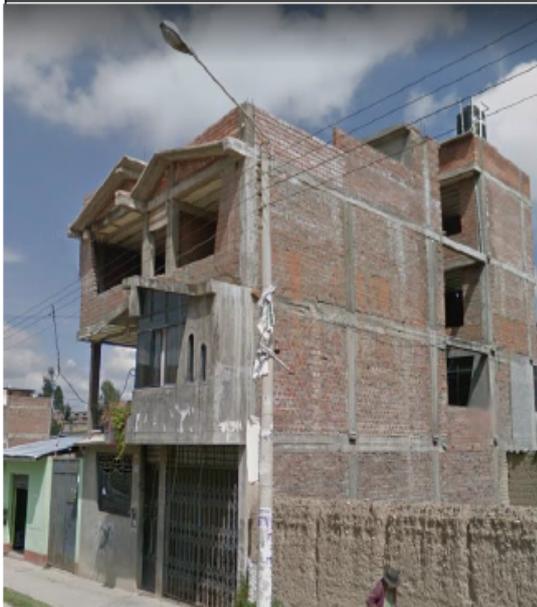
Dirección:	Jr. Llerena								
Otra identificación:	V-34								
Nombre de la edificación:	Vivienda de tres pisos								
Uso	Residencial								
Zona sísmica:	Zona 3								
Ss:		S1:							
Fecha:	2/04/2019								
N° de pisos:	3	Año de construcción:	2001						
Área total:									
Tipo de suelo:									
	A	B	C	D	E	F	DNK		
Peligros geológicos:	No presenta								
Licuefacción:	No presenta								
Deslizamiento:	No presenta								
Fallas:	No presenta								
Proximidad:	No presenta

Tipo de construcción	W	S1	S2	S3	S4	C1	C2	C3/SS	PC1	PC2	RM	URM
		MRF	BR	LM	RC/SV	MRF	SWU	URM	TU			
Puntaje básico	6	4	3	6	4	3	3.5	2	3.5	2	3.5	2
Edificio de gran altura	N/A	-1	-0.5	N/A	-1	-0.5	-1	-1	N/A	0	-0.5	-0.5
Fallas observables	-0.5	-0.5	-0.5	-0.5	-0.5	-0.5	-0.5	-0.5	-0.5	-0.5	-0.5	-0.5
Irregularidad vertical	-0.5	-0.5	-0.5	-0.5	-1	-1	-0.5	-1	-1	-1	-0.5	-1
Piso blando/Duct	-1	-2	-2	-1	-2	-2	-2	-1	-1	-1	-2	-1
Torsión	-1	-2	-1	-1	-1	-1	-1	-1	-1	-1	-1	-1
Planta irregular	-1	-0.5	-0.5	-0.5	-0.5	-0.5	-0.5	-0.5	-1	-1	-1	-1
Posibilidad de golpeo	N/A	-0.5	-0.5	N/A	-0.5	-0.5	N/A	N/A	N/A	-0.5	N/A	N/A
Estructura gran peso	N/A	-2	N/A	N/A	N/A	-1	N/A	N/A	N/A	-1	N/A	N/A
Columna corta	N/A	N/A	N/A	N/A	N/A	-1	-1	-1	N/A	-1	-1	N/A
Año post reglamento	2	2	2	2	2	2	2	N/A	2	2	2	N/A
Tipo C (GM,GP)	-0.3	-0.3	-0.3	-0.3	-0.3	-0.3	-0.3	-0.3	-0.3	-0.3	-0.3	-0.3
Tipo D (SM, SC)	-0.6	-0.6	-0.6	-0.6	-0.6	-0.6	-0.6	-0.6	-0.6	-0.6	-0.6	-0.6

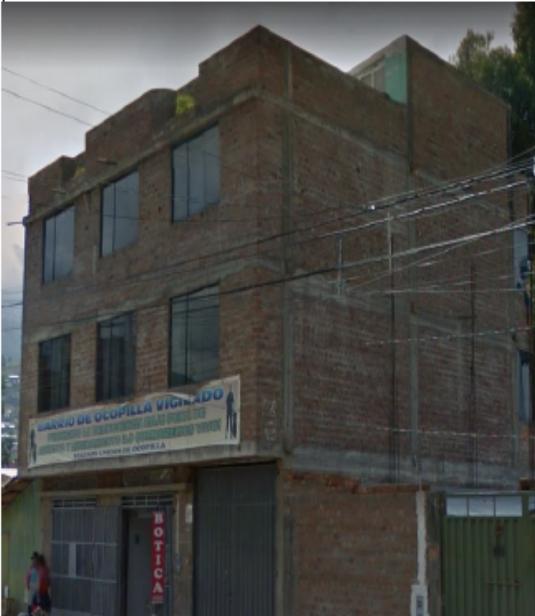
Dirección:		Jr. Llerena											
	Otra identificación:		V-39											
	Nombre de la edificación:		Vivienda de tres pisos											
	Uso		Residencial											
	Zona sísmica:		Zona 3											
	Ss:		S1:											
	Fecha:		2/04/2019											
	N° de pisos:		3		Año de construcción:		2005							
	Área total:													
	Tipo de suelo:													
	A	B	C	D	E	F	DNK							
	Peligros geológicos:		No presenta											
	Licuefacción:		No presenta											
	Deslizamiento:		No presenta											
	Fallas:		No presenta											
Proximidad:		No presenta												
Tipo de construcción	W	S1	S2	S3	S4	C1	C2	C3/SS	PC1	PC2	RM	URM

MRF	BR	LM	RC/SV	MRF	SWU	URM	TU					
Puntaje básico	6	4	3	6	4	3	3.5	2	3.5	2	3.5	2		
Edificio de gran altura	N/A	-1	-0.5	N/A	-1	-0.5	-1	-1	N/A	0	-0.5	-0.5		
Fallas observables	-0.5	-0.5	-0.5	-0.5	-0.5	-0.5	-0.5	-0.5	-0.5	-0.5	-0.5	-0.5		
Irregularidad vertical	-0.5	-0.5	-0.5	-0.5	-1	-1	-0.5	-1	-1	-1	-0.5	-1		
Piso blando/Duct	-1	-2	-2	-1	-2	-2	-2	-1	-1	-1	-2	-1		
Torsión	-1	-2	-1	-1	-1	-1	-1	-1	-1	-1	-1	-1		
Planta irregular	-1	-0.5	-0.5	-0.5	-0.5	-0.5	-0.5	-0.5	-1	-1	-1	-1		
Posibilidad de golpeo	N/A	-0.5	-0.5	N/A	-0.5	-0.5	N/A	N/A	N/A	-0.5	N/A	N/A		
Estructura gran peso	N/A	-2	N/A	N/A	N/A	-1	N/A	N/A	N/A	-1	N/A	N/A		
Columna corta	N/A	N/A	N/A	N/A	N/A	-1	-1	-1	N/A	-1	-1	N/A		
Año post reglamento	2	2	2	2	2	2	2	N/A	2	2	2	N/A		
Tipo C (GM, GP)	-0.3	-0.3	-0.3	-0.3	-0.3	-0.3	-0.3	-0.3	-0.3	-0.3	-0.3	-0.3		
Tipo D (SM, SC)	-0.6	-0.6	-0.6	-0.6	-0.6	-0.6	-0.6	-0.6	-0.6	-0.6	-0.6	-0.6		
Tipo E (ML, CL)	N/A	-0.8	-0.8	N/A	-0.8	-0.8	-0.8	-0.8	N/A	-0.8	-0.8	-0.8

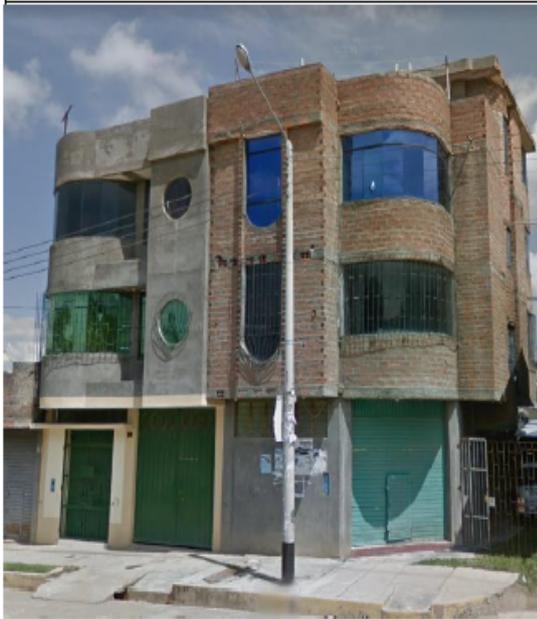
Dirección:	Av. Mariscal Cáceres								
Otra identificación:	V-41								
Nombre de la edificación:	Vivienda de tres pisos								
Uso	Residencial								
Zona sísmica:	Zona 3								
Ss:		S1:							
Fecha:	2/04/2019								
N° de pisos:	3	Año de construcción:	2009						
Área total:									
Tipo de suelo:									
	A	B	C	D	E	F	DNK		
Peligros geológicos:	No presenta								
Licuefacción:	No presenta								
Deslizamiento:	No presenta								
Fallas:	No presenta								
Proximidad:	No presenta

Tipo de construcción	W	S1	S2	S3	S4	C1	C2	C3/SS	PC1	PC2	RM	URM
		MRF	BR	LM	RC/SW	MRF	SWU	URM	TU			
Puntaje básico	6	4	3	6	4	3	3.5	2	3.5	2	3.5	2
Edificio de gran altura	N/A	-1	-0.5	N/A	-1	-0.5	-1	-1	N/A	0	-0.5	-0.5
Fallas observables	-0.5	-0.5	-0.5	-0.5	-0.5	-0.5	-0.5	-0.5	-0.5	-0.5	-0.5	-0.5
Irregularidad vertical	-0.5	-0.5	-0.5	-0.5	-1	-1	-0.5	-1	-1	-1	-0.5	-1
Piso blando/Duct	-1	-2	-2	-1	-2	-2	-2	-1	-1	-1	-2	-1
Torsión	-1	-2	-1	-1	-1	-1	-1	-1	-1	-1	-1	-1
Planta irregular	-1	-0.5	-0.5	-0.5	-0.5	-0.5	-0.5	-0.5	-1	-1	-1	-1
Posibilidad de golpeo	N/A	-0.5	-0.5	N/A	-0.5	-0.5	N/A	N/A	N/A	-0.5	N/A	N/A
Estructura gran peso	N/A	-2	N/A	N/A	N/A	-1	N/A	N/A	N/A	-1	N/A	N/A
Columna corta	N/A	N/A	N/A	N/A	N/A	-1	-1	-1	N/A	-1	-1	N/A
Año post reglamento	2	2	2	2	2	2	2	N/A	2	2	2	N/A
Tipo C (GM, GP)	-0.3	-0.3	-0.3	-0.3	-0.3	-0.3	-0.3	-0.3	-0.3	-0.3	-0.3	-0.3
Tipo D (SM, SC)	-0.6	-0.6	-0.6	-0.6	-0.6	-0.6	-0.6	-0.6	-0.6	-0.6	-0.6	-0.6

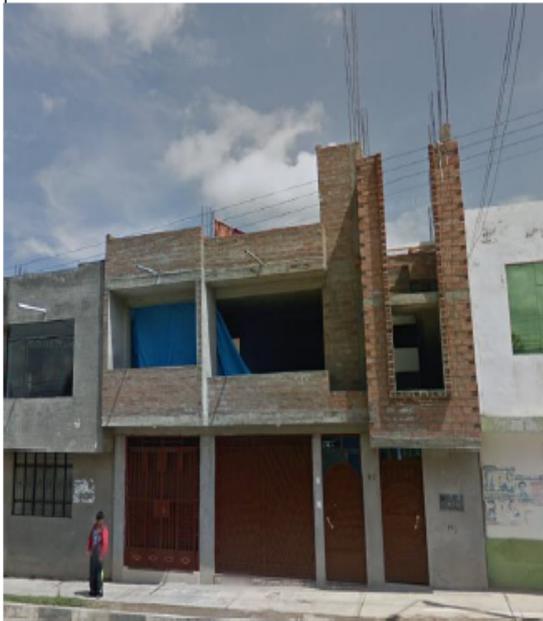
Dirección:	Av. Mariscal Cáceres								
Otra identificación:	V-42								
Nombre de la edificación:	Vivienda de tres pisos								
Uso:	Residencial								
Zona sísmica:	Zona 3								
Ss:		S1:							
Fecha:	2/04/2019								
N° de pisos:	3	Año de construcción:	2012						
Área total:									
Tipo de suelo:									
	A	B	C	D	E	F	DNK		
Peligros geológicos:	No presenta								
Licuefacción:	No presenta								
Deslizamiento:	No presenta								
Fallas:	No presenta								
Proximidad:	No presenta

Tipo de construcción	W	S1	S2	S3	S4	C1	C2	C3/SS	PC1	PC2	RM	URM	
		MRF	BR	LM	RC/SW	MRF	SWU	URM	TU				
Puntaje básico	6	4	3	6	4	3	3.5	2	3.5	2	3.5	2	
Edificio de gran altura	N/A	-1	-0.5	N/A	-1	-0.5	-1	-1	N/A	0	-0.5	-0.5	
Fallas observables	-0.5	-0.5	-0.5	-0.5	-0.5	-0.5	-0.5	-0.5	-0.5	-0.5	-0.5	-0.5	
Irregularidad vertical	-0.5	-0.5	-0.5	-0.5	-1	-1	-0.5	-1	-1	-1	-0.5	-1	
Piso blando/Duct	-1	-2	-2	-1	-2	-2	-2	-1	-1	-1	-2	-1	
Torsión	-1	-2	-1	-1	-1	-1	-1	-1	-1	-1	-1	-1	
Planta irregular	-1	-0.5	-0.5	-0.5	-0.5	-0.5	-0.5	-0.5	-1	-1	-1	-1	
Posibilidad de golpeo	N/A	-0.5	-0.5	N/A	-0.5	-0.5	N/A	N/A	N/A	-0.5	N/A	N/A	
Estructura gran peso	N/A	-2	N/A	N/A	N/A	-1	N/A	N/A	N/A	-1	N/A	N/A	
Columna corta	N/A	N/A	N/A	N/A	N/A	-1	-1	-1	N/A	-1	-1	N/A	
Año post reglamento	2	2	2	2	2	2	2	N/A	2	2	2	N/A	
Tipo C (GM,GP)	-0.3	-0.3	-0.3	-0.3	-0.3	-0.3	-0.3	-0.3	-0.3	-0.3	-0.3	-0.3	
Tipo D (SM, SC)	-0.6	-0.6	-0.6	-0.6	-0.6	-0.6	-0.6	-0.6	-0.6	-0.6	-0.6	-0.6

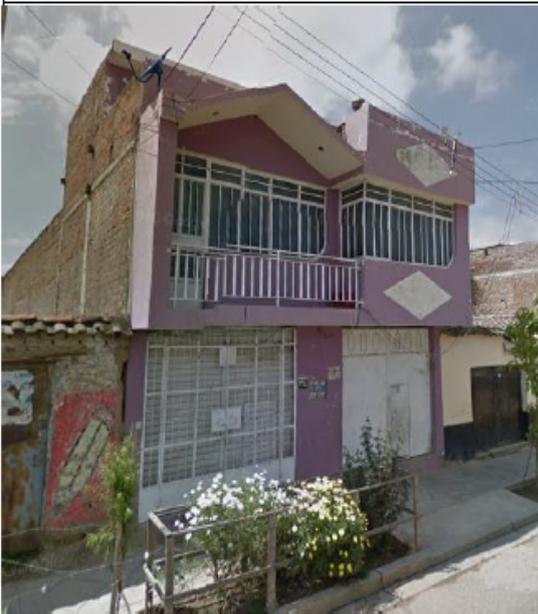
Dirección:		Jr. Incas											
	Otra identificación:		V-47											
	Nombre de la edificación:		Vivienda de tres pisos											
	Uso		Residencial											
	Zona sísmica:		Zona 3											
	Ss:		S1:											
	Fecha:		2/04/2019											
	N° de pisos:		3		Año de construcción:		1999							
	Área total:													
	Tipo de suelo:													
	A	B	C	D	E	F	DNK							
	Peligros geológicos:		No presenta											
	Licuefacción:		No presenta											
	Deslizamiento:		No presenta											
Fallas:		No presenta												
Proximidad:		No presenta												
Tipo de construcción	W	S1	S2	S3	S4	C1	C2	C3/SS	PC1	PC2	RM	URM

MRF	BR	LM	RC/SW	MRF	SWU	URM	TU					
Puntaje básico	6	4	3	6	4	3	3.5	2	3.5	2	3.5	2		
Edificio de gran altura	N/A	-1	-0.5	N/A	-1	-0.5	-1	-1	N/A	0	-0.5	-0.5		
Fallas observables	-0.5	-0.5	-0.5	-0.5	-0.5	-0.5	-0.5	-0.5	-0.5	-0.5	-0.5	-0.5		
Irregularidad vertical	-0.5	-0.5	-0.5	-0.5	-1	-1	-0.5	-1	-1	-1	-0.5	-1		
Piso blando/Duct	-1	-2	-2	-1	-2	-2	-2	-1	-1	-1	-2	-1		
Torsión	-1	-2	-1	-1	-1	-1	-1	-1	-1	-1	-1	-1		
Planta irregular	-1	-0.5	-0.5	-0.5	-0.5	-0.5	-0.5	-0.5	-1	-1	-1	-1		
Posibilidad de golpeo	N/A	-0.5	-0.5	N/A	-0.5	-0.5	N/A	N/A	N/A	-0.5	N/A	N/A		
Estructura gran peso	N/A	-2	N/A	N/A	N/A	-1	N/A	N/A	N/A	-1	N/A	N/A		
Columna corta	N/A	N/A	N/A	N/A	N/A	-1	-1	-1	N/A	-1	-1	N/A		
Año post reglamento	2	2	2	2	2	2	2	N/A	2	2	2	N/A		
Tipo C (GM,GP)	-0.3	-0.3	-0.3	-0.3	-0.3	-0.3	-0.3	-0.3	-0.3	-0.3	-0.3	-0.3		
Tipo D (SM, SC)	-0.6	-0.6	-0.6	-0.6	-0.6	-0.6	-0.6	-0.6	-0.6	-0.6	-0.6	-0.6		
Tipo E (ML, CL)	N/A	-0.8	-0.8	N/A	-0.8	-0.8	-0.8	-0.8	N/A	-0.8	-0.8	-0.8

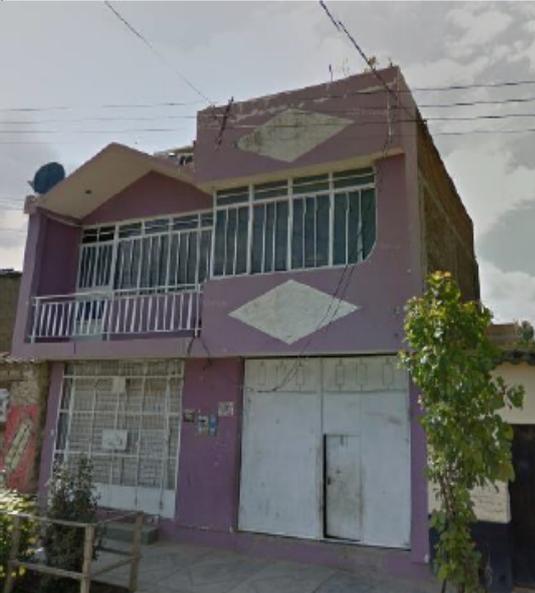
Dirección:	Av. Mariscal Cáceres												
	Otra identificación:	V-50												
	Nombre de la edificación:	Vivienda de tres pisos												
	Uso	Residencial												
	Zona sísmica:	Zona 3												
	Ss:	S1:												
	Fecha:	2/04/2019												
	N° de pisos:	3	Año de construcción:	1995										
	Área total:													
		Tipo de suelo:												
		A	B	C	D	E	F	DNK						
	Peligros geológicos:	No presenta												
	Licuefacción:	No presenta												
	Deslizamiento:	No presenta												
	Fallas:	No presenta												
Proximidad:	No presenta													
Tipo de construcción	W	S1	S2	S3	S4	C1	C2	C3/SS	PC1	PC2	RM	URM

MRF	BR	LM	RC/SW	MRF	SWU	URM	TU					
Puntaje básico	6	4	3	6	4	3	3.5	2	3.5	2	3.5	2		
Edificio de gran altura	N/A	-1	-0.5	N/A	-1	-0.5	-1	-1	N/A	0	-0.5	-0.5		
Fallas observables	-0.5	-0.5	-0.5	-0.5	-0.5	-0.5	-0.5	-0.5	-0.5	-0.5	-0.5	-0.5		
Irregularidad vertical	-0.5	-0.5	-0.5	-0.5	-1	-1	-0.5	-1	-1	-1	-0.5	-1		
Piso blando/Duct	-1	-2	-2	-1	-2	-2	-2	-1	-1	-1	-2	-1		
Torsión	-1	-2	-1	-1	-1	-1	-1	-1	-1	-1	-1	-1		
Planta irregular	-1	-0.5	-0.5	-0.5	-0.5	-0.5	-0.5	-0.5	-1	-1	-1	-1		
Posibilidad de golpeo	N/A	-0.5	-0.5	N/A	-0.5	-0.5	N/A	N/A	N/A	-0.5	N/A	N/A		
Estructura gran peso	N/A	-2	N/A	N/A	N/A	-1	N/A	N/A	N/A	-1	N/A	N/A		
Columna corta	N/A	N/A	N/A	N/A	N/A	-1	-1	-1	N/A	-1	-1	N/A		
Año post reglamento	2	2	2	2	2	2	2	N/A	2	2	2	N/A		
Tipo C (GM,GP)	-0.3	-0.3	-0.3	-0.3	-0.3	-0.3	-0.3	-0.3	-0.3	-0.3	-0.3	-0.3		
Tipo D (SM, SC)	-0.6	-0.6	-0.6	-0.6	-0.6	-0.6	-0.6	-0.6	-0.6	-0.6	-0.6	-0.6		
Tipo E (ML, CL)	N/A	-0.8	-0.8	N/A	-0.8	-0.8	-0.8	-0.8	N/A	-0.8	-0.8	-0.8

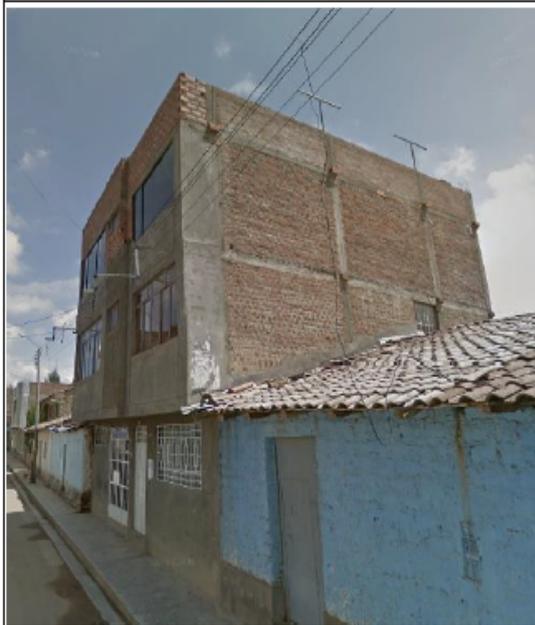
Dirección:	Av. Mariscal Cáceres								
Otra identificación:	V-52								
Nombre de la edificación:	Vivienda de tres pisos								
Uso	Residencial								
Zona sísmica:	Zona 3								
Ss:		S1:							
Fecha:	2/04/2019								
N° de pisos:	3	Año de construcción:	2004						
Área total:									
Tipo de suelo:									
	A	B	C	D	E	F	DNK		
Peligros geológicos:	No presenta								
Licuefacción:	No presenta								
Deslizamiento:	No presenta								
Fallas:	No presenta								
Proximidad:	No presenta

Tipo de construcción	W	S1	S2	S3	S4	C1	C2	C3/SS	PC1	PC2	RM	URM
		MRF	BR	LM	RC/SW	MRF	SWU	URM	TU			
Puntaje básico	6	4	3	6	4	3	3.5	2	3.5	2	3.5	2
Edificio de gran altura	N/A	-1	-0.5	N/A	-1	-0.5	-1	-1	N/A	0	-0.5	-0.5
Fallas observables	-0.5	-0.5	-0.5	-0.5	-0.5	-0.5	-0.5	-0.5	-0.5	-0.5	-0.5	-0.5
Irregularidad vertical	-0.5	-0.5	-0.5	-0.5	-1	-1	-0.5	-1	-1	-1	-0.5	-1
Piso blando/Duct	-1	-2	-2	-1	-2	-2	-2	-1	-1	-1	-2	-1
Torsión	-1	-2	-1	-1	-1	-1	-1	-1	-1	-1	-1	-1
Planta irregular	-1	-0.5	-0.5	-0.5	-0.5	-0.5	-0.5	-0.5	-1	-1	-1	-1
Posibilidad de golpeo	N/A	-0.5	-0.5	N/A	-0.5	-0.5	N/A	N/A	N/A	-0.5	N/A	N/A
Estructura gran peso	N/A	-2	N/A	N/A	N/A	-1	N/A	N/A	N/A	-1	N/A	N/A
Columna corta	N/A	N/A	N/A	N/A	N/A	-1	-1	-1	N/A	-1	-1	N/A
Año post reglamento	2	2	2	2	2	2	2	N/A	2	2	2	N/A
Tipo C (GM,GP)	-0.3	-0.3	-0.3	-0.3	-0.3	-0.3	-0.3	-0.3	-0.3	-0.3	-0.3	-0.3
Tipo D (SM, SC)	-0.6	-0.6	-0.6	-0.6	-0.6	-0.6	-0.6	-0.6	-0.6	-0.6	-0.6	-0.6

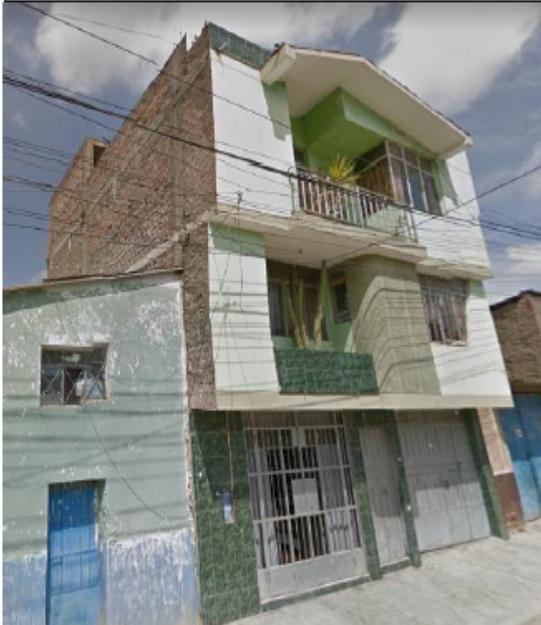
Dirección:	Jr. Incas								
Otra identificación:	V-54								
Nombre de la edificación:	Vivienda de tres pisos								
Uso	Residencial								
Zona sísmica:	Zona 3								
Ss:		S1:							
Fecha:	2/04/2019								
N° de pisos:	3	Año de construcción:	2003						
Área total:									
Tipo de suelo:									
	A	B	C	D	E	F	DNK		
Peligros geológicos:	No presenta								
Licuefacción:	No presenta								
Deslizamiento:	No presenta								
Fallas:	No presenta								
Proximidad:	No presenta

Tipo de construcción	W	S1	S2	S3	S4	C1	C2	C3/SS	PC1	PC2	RM	URM
		MRF	BR	LM	RC/SV	MRF	SWU	URM	TU			
Puntaje básico	6	4	3	6	4	3	3.5	2	3.5	2	3.5	2
Edificio de gran altura	N/A	-1	-0.5	N/A	-1	-0.5	-1	-1	N/A	0	-0.5	-0.5
Fallas observables	-0.5	-0.5	-0.5	-0.5	-0.5	-0.5	-0.5	-0.5	-0.5	-0.5	-0.5	-0.5
Irregularidad vertical	-0.5	-0.5	-0.5	-0.5	-1	-1	-0.5	-1	-1	-1	-0.5	-1
Piso blando/Duct	-1	-2	-2	-1	-2	-2	-2	-1	-1	-1	-2	-1
Torsión	-1	-2	-1	-1	-1	-1	-1	-1	-1	-1	-1	-1
Planta irregular	-1	-0.5	-0.5	-0.5	-0.5	-0.5	-0.5	-0.5	-1	-1	-1	-1
Posibilidad de golpeo	N/A	-0.5	-0.5	N/A	-0.5	-0.5	N/A	N/A	N/A	-0.5	N/A	N/A
Estructura gran peso	N/A	-2	N/A	N/A	N/A	-1	N/A	N/A	N/A	-1	N/A	N/A
Columna corta	N/A	N/A	N/A	N/A	N/A	-1	-1	-1	N/A	-1	-1	N/A
Año post reglamento	2	2	2	2	2	2	2	N/A	2	2	2	N/A
Tipo C (GM, GP)	-0.3	-0.3	-0.3	-0.3	-0.3	-0.3	-0.3	-0.3	-0.3	-0.3	-0.3	-0.3
Tipo D (SM, SC)	-0.6	-0.6	-0.6	-0.6	-0.6	-0.6	-0.6	-0.6	-0.6	-0.6	-0.6	-0.6

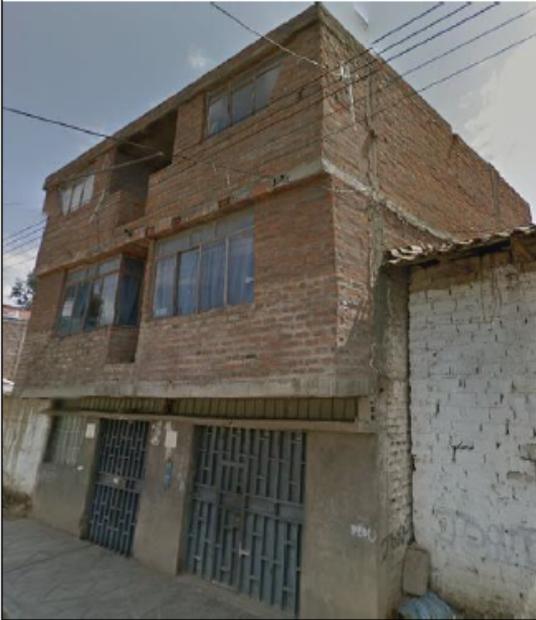
Dirección:		Av. Mariscal Cáceres																																																																																																																																																																																																																																				
				Otra identificación:		V-55																																																																																																																																																																																																																																				
				Nombre de la edificación:		Vivienda de tres pisos																																																																																																																																																																																																																																				
				Uso		Residencial																																																																																																																																																																																																																																				
				Zona sísmica:		Zona 3																																																																																																																																																																																																																																				
				Ss:		S1:																																																																																																																																																																																																																																				
				Fecha:		2/04/2019																																																																																																																																																																																																																																				
				N° de pisos:		3		Año de construcción:		1990																																																																																																																																																																																																																																
				Área total:																																																																																																																																																																																																																																						
				Tipo de suelo:																																																																																																																																																																																																																																						
				A	B	C	D	E	F	DNK																																																																																																																																																																																																																																
				Peligros geológicos:		No presenta																																																																																																																																																																																																																																				
				Licuefacción:		No presenta																																																																																																																																																																																																																																				
				Deslizamiento:		No presenta																																																																																																																																																																																																																																				
Fallas:		No presenta																																																																																																																																																																																																																																								
Proximidad:		No presenta

<table><tr> <th>Tipo de construcción</th> <th>W</th> <th>S1</th> <th>S2</th> <th>S3</th> <th>S4</th> <th>C1</th> <th>C2</th> <th>C3/SS</th> <th>PC1</th> <th>PC2</th> <th>RM</th> <th>URM</th> </tr></table>

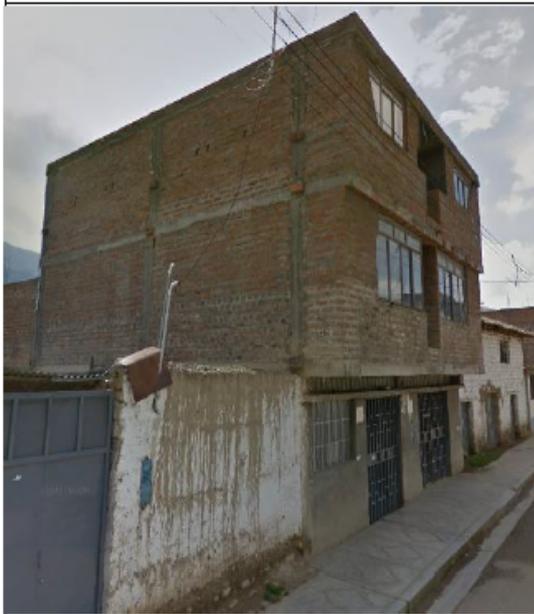
Dirección:	Jr. Incas												
Otra identificación:	V-56												
Nombre de la edificación:	Vivienda de tres pisos												
Uso	Residencial												
Zona sísmica:	Zona 3												
Ss:							S1:						
Fecha:	2/04/2019												
N° de pisos:	3			Año de construcción:	1995								
Área total:													
Tipo de suelo:													
	A	B	C	D	E	F	DNK						
Peligros geológicos:	No presenta												
Licuefacción:	No presenta												
Deslizamiento:	No presenta												
Fallas:	No presenta												
Proximidad:	No presenta

Tipo de construcción	W	S1	S2	S3	S4	C1	C2	C3/SS	PC1	PC2	RM	URM	
		MRF	BR	LM	RC/SV	MRF	SWU	URM	TU				
Puntaje básico	6	4	3	6	4	3	3.5	2	3.5	2	3.5	2	
Edificio de gran altura	N/A	-1	-0.5	N/A	-1	-0.5	-1	-1	N/A	0	-0.5	-0.5	
Fallas observables	-0.5	-0.5	-0.5	-0.5	-0.5	-0.5	-0.5	-0.5	-0.5	-0.5	-0.5	-0.5	
Irregularidad vertical	-0.5	-0.5	-0.5	-0.5	-1	-1	-0.5	-1	-1	-1	-0.5	-1	
Piso blando/Duct	-1	-2	-2	-1	-2	-2	-2	-1	-1	-1	-2	-1	
Torsión	-1	-2	-1	-1	-1	-1	-1	-1	-1	-1	-1	-1	
Planta irregular	-1	-0.5	-0.5	-0.5	-0.5	-0.5	-0.5	-0.5	-1	-1	-1	-1	
Posibilidad de golpeo	N/A	-0.5	-0.5	N/A	-0.5	-0.5	N/A	N/A	N/A	-0.5	N/A	N/A	
Estructura gran peso	N/A	-2	N/A	N/A	N/A	-1	N/A	N/A	N/A	-1	N/A	N/A	
Columna corta	N/A	N/A	N/A	N/A	N/A	-1	-1	-1	N/A	-1	-1	N/A	
Año post reglamento	2	2	2	2	2	2	2	N/A	2	2	2	N/A	
Tipo C (GM, GP)	-0.3	-0.3	-0.3	-0.3	-0.3	-0.3	-0.3	-0.3	-0.3	-0.3	-0.3	-0.3	
Tipo D (SM, SC)	-0.6	-0.6	-0.6	-0.6	-0.6	-0.6	-0.6	-0.6	-0.6	-0.6	-0.6	-0.6

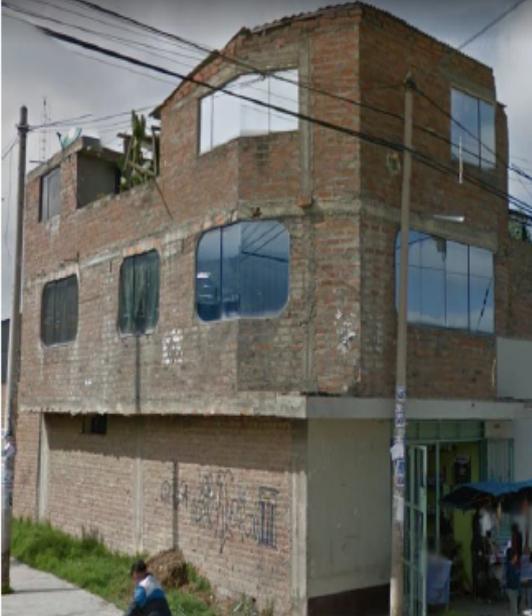
Dirección:	Av. Mariscal Cáceres												
	Otra identificación:	V-58												
	Nombre de la edificación:	Vivienda de tres pisos												
	Uso:	Residencial												
	Zona sísmica:	Zona 3												
	Ss:	S1:												
	Fecha:	3/04/2019												
	N° de pisos:	3	Año de construcción:	1993										
	Área total:													
		Tipo de suelo:												
		A	B	C	D	E	F	DNK						
	Peligros geológicos:	No presenta												
	Licuefacción:	No presenta												
	Deslizamiento:	No presenta												
Fallas:	No presenta													
Proximidad:	No presenta													
Tipo de construcción	W	S1	S2	S3	S4	C1	C2	C3/SS	PC1	PC2	RM	URM

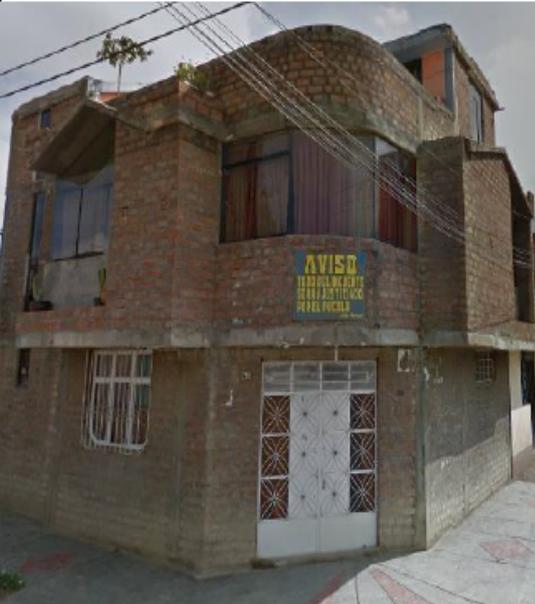
Dirección:		Jr. Incas										
	Otra identificación:		V-61										
	Nombre de la edificación:		Vivienda de tres pisos										
	Uso		Residencial										
	Zona sísmica:		Zona 3										
	Ss:		S1:										
	Fecha:		3/04/2019										
	N° de pisos:		3		Año de construcción:		2003						
	Área total:												
	Tipo de suelo:												
	A	B	C	D	E	F	DNK						
	Peligros geológicos:		No presenta										
	Licuefacción:		No presenta										
	Deslizamiento:		No presenta										
	Fallas:		No presenta										
Proximidad:		No presenta											
Tipo de construcción		W	S1	S2	S3	S4	C1	C2	C3/SS	PC1	PC2	RM	URM

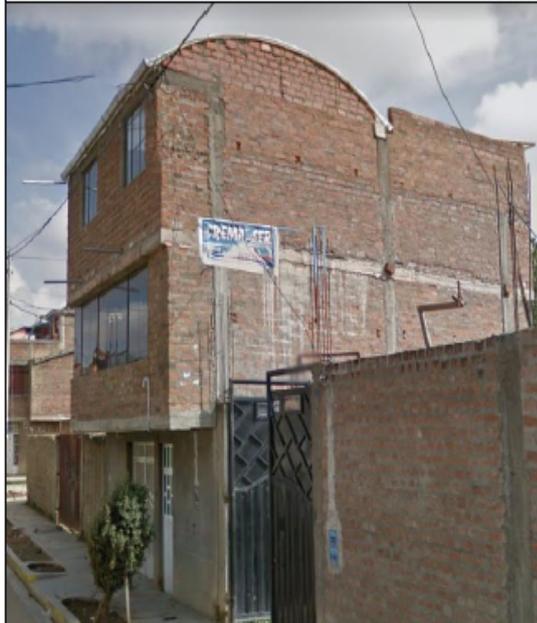
Dirección:	Jr. Bolognesi								
Otra identificación:	V-63								
Nombre de la edificación:	Vivienda de tres pisos								
Uso	Residencial								
Zona sísmica:	Zona 3								
Ss:		S1:							
Fecha:	3/04/2019								
N° de pisos:	3	Año de construcción:	2007						
Área total:									
Tipo de suelo:									
	A	B	C	D	E	F	DNK		
Peligros geológicos:	No presenta								
Licuefacción:	No presenta								
Deslizamiento:	No presenta								
Fallas:	No presenta								
Proximidad:	No presenta

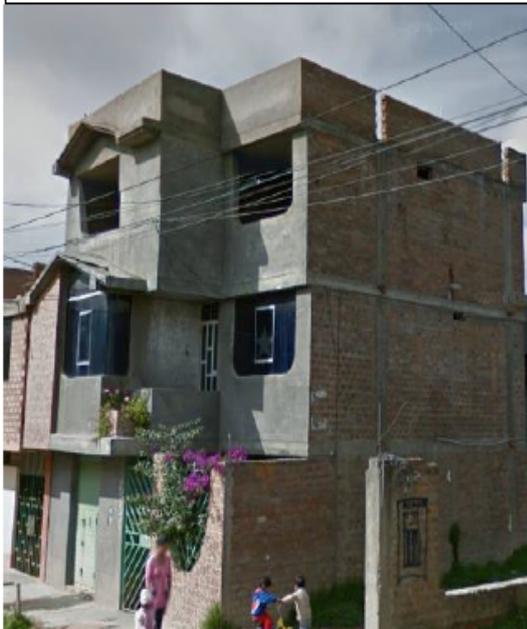
Dirección:	Jr. Bolognesi								
Otra identificación:	V-64								
Nombre de la edificación:	Vivienda de tres pisos								
Uso	Residencial								
Zona sísmica:	Zona 3								
Ss:		S1:							
Fecha:	3/04/2019								
N° de pisos:	3	Año de construcción:	2002						
Área total:									
Tipo de suelo:									
	A	B	C	D	E	F	DNK		
Peligros geológicos:	No presenta								
Licuefacción:	No presenta								
Deslizamiento:	No presenta								
Fallas:	No presenta								
Proximidad:	No presenta

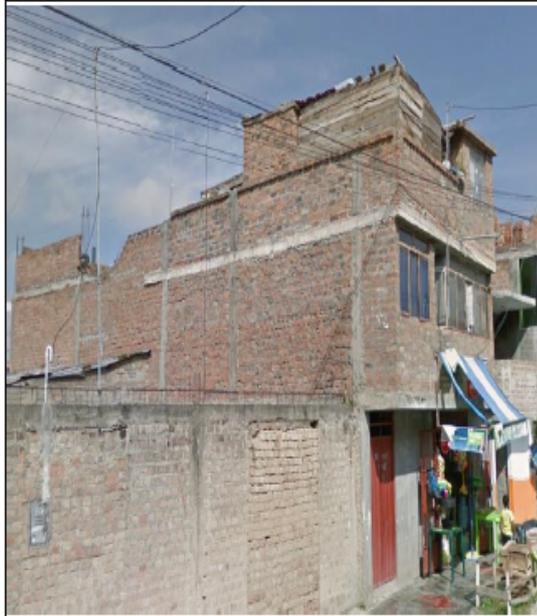
Dirección:	Jr. San Fernando								
Otra identificación:	V-66								
Nombre de la edificación:	Vivienda de tres pisos								
Uso:	Residencial								
Zona sísmica:	Zona 3								
Ss:		S1:							
Fecha:	3/04/2019								
N° de pisos:	3	Año de construcción:	2001						
Área total:									
Tipo de suelo:									
	A	B	C	D	E	F	DNK		
Peligros geológicos:	No presenta								
Licuefacción:	No presenta								
Deslizamiento:	No presenta								
Fallas:	No presenta								
Proximidad:	No presenta

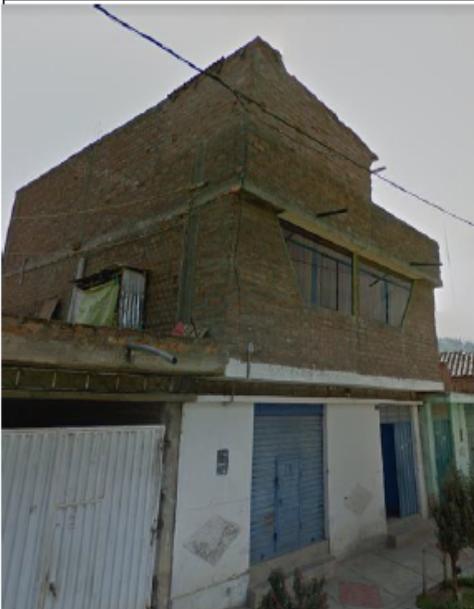
Dirección:	Av. Mariscal Cáceres										
	Otra identificación:	V-71										
	Nombre de la edificación:	Vivienda de tres pisos										
	Uso:	Residencial										
	Zona sísmica:	Zona 3										
	Ss:	S1:										
	Fecha:	4/04/2019										
	N° de pisos:	3	Año de construcción:	1995								
	Área total:											
		Tipo de suelo:										
		A	B	C	D	E	F	DNK				
	Peligros geológicos:	No presenta										
	Licuefacción:	No presenta										
Deslizamiento:	No presenta											
Fallas:	No presenta											
Proximidad:	No presenta											
Tipo de construcción	W	S1	S2	S3	S4	C1	C2	C3/SS	PC1	PC2	RM	URM
		MRF	BR	LM	RC/SW	MRF	SWU	URM	TU

Puntaje básico	6	4	3	6	4	3	3.5	2	3.5	2	3.5	2
Edificio de gran altura	N/A	-1	-0.5	N/A	-1	-0.5	-1	-1	N/A	0	-0.5	-0.5
Fallas observables	-0.5	-0.5	-0.5	-0.5	-0.5	-0.5	-0.5	-0.5	-0.5	-0.5	-0.5	-0.5
Irregularidad vertical	-0.5	-0.5	-0.5	-0.5	-1	-1	-0.5	-1	-1	-1	-0.5	-1
Piso blando/Duct	-1	-2	-2	-1	-2	-2	-2	-1	-1	-1	-2	-1
Torsión	-1	-2	-1	-1	-1	-1	-1	-1	-1	-1	-1	-1
Planta irregular	-1	-0.5	-0.5	-0.5	-0.5	-0.5	-0.5	-0.5	-1	-1	-1	-1
Posibilidad de golpeo	N/A	-0.5	-0.5	N/A	-0.5	-0.5	N/A	N/A	N/A	-0.5	N/A	N/A
Estructura gran peso	N/A	-2	N/A	N/A	N/A	-1	N/A	N/A	N/A	-1	N/A	N/A
Columna corta	N/A	N/A	N/A	N/A	N/A	-1	-1	-1	N/A	-1	-1	N/A
Año post reglamento	2	2	2	2	2	2	2	N/A	2	2	2	N/A
Tipo C (GM, GP)	-0.3	-0.3	-0.3	-0.3	-0.3	-0.3	-0.3	-0.3	-0.3	-0.3	-0.3	-0.3
Tipo D (SM, SC)	-0.6	-0.6	-0.6	-0.6	-0.6	-0.6	-0.6	-0.6	-0.6	-0.6	-0.6	-0.6
Tipo E (ML, CL)	N/A	-0.8	-0.8	N/A	-0.8	-0.8	-0.8	-0.8	N/A	-0.8	-0.8	-0.8
Puntaje final S								-1.1

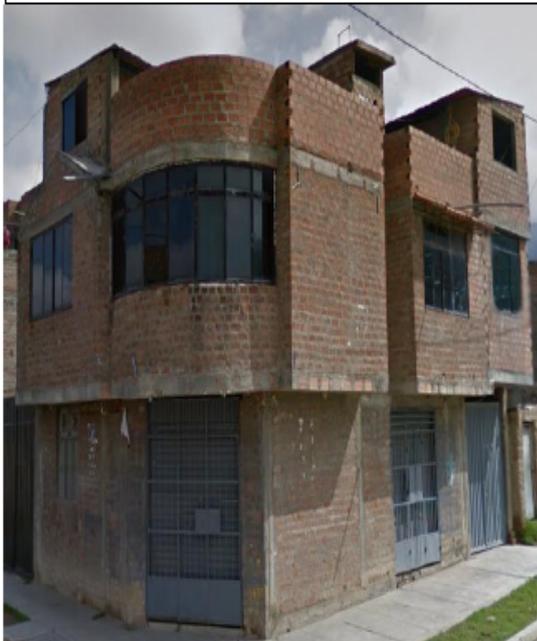
Dirección:	Av. Mariscal Cáceres							
Otra identificación:	V-70							
Nombre de la edificación:	Vivienda de tres pisos							
Uso	Residencial							
Zona sísmica:	Zona 3							
Ss:		S1:						
Fecha:	4/04/2019							
N° de pisos:	3	Año de construcción:	2005					
Área total:								
Tipo de suelo:								
A	B	C	D	E	F	DNK		
Peligros geológicos:				No presenta				
Licuefacción:				No presenta				
Deslizamiento:				No presenta				
Fallas:				No presenta				
Proximidad:				No presenta

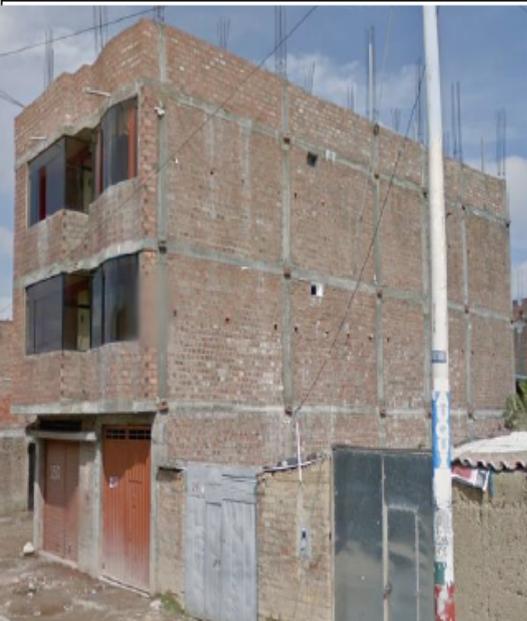
Dirección:		Jr. San Fernando											
				Otra identificación:		V-68											
				Nombre de la edificación:				Vivienda de tres pisos									
				Uso		Residencial											
				Zona sísmica:				Zona 3									
				Ss:		S1:											
				Fecha:		4/04/2019											
				N° de pisos:		3		Año de construcción:		2004							
				Área total:													
				Tipo de suelo:													
				A	B	C	D	E	F	DNK							
				Peligros geológicos:				No presenta									
				Licuefacción:				No presenta									
				Deslizamiento:				No presenta									
Fallas:				No presenta													
Proximidad:				No presenta
