UNIVERSIDAD PERUANA LOS ANDES
FACULTAD DE INGENIERÍA
ESCUELA PROFESIONAL DE INGENIERÍA CIVIL

**EVALUACIÓN DE LA VULNERABILIDAD SÍSMICA DE ACUERDO A LA
CONDICIÓN ESTRUCTURAL DE VIVIENDAS AUTOCONSTRUIDAS DE
TRES PISOS**

Bach. NIETO MONTAÑEZ, EDWIN MANUEL

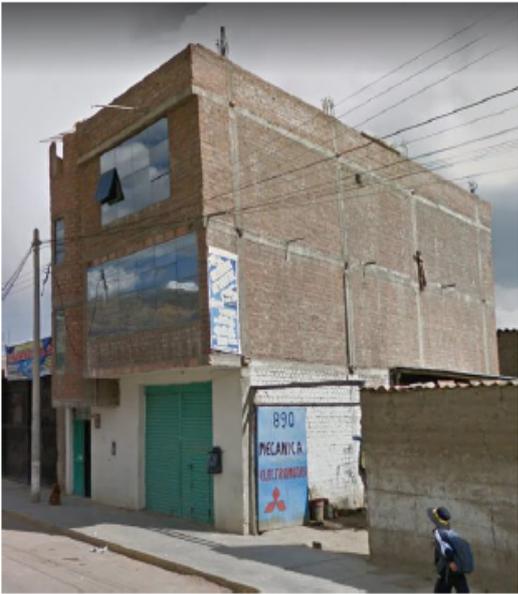
Dirección:		Jr. Incas											
		Otra identificación:		V-72											
		Nombre de la edificación:		Vivienda de tres pisos											
		Uso		Residencial											
		Zona sísmica:		Zona 3											
		Ss:		S1:											
		Fecha:		4/04/2019											
		N° de pisos:		3		Año de construcción:		2010							
		Área total:													
		Tipo de suelo:													
				A	B	C	D	E	F	DNK					
		Peligros geológicos:		No presenta											
		Licuefacción:		No presenta											
		Deslizamiento:		No presenta											
Fallas:		No presenta													
Proximidad:		No presenta													
Tipo de construcción		W	S1	S2	S3	S4	C1	C2	C3/SS	PC1	PC2	RM	URM

Puntaje final S									-0.6						
Comentarios:												¿Requiere evaluación			
												Sí	x	No

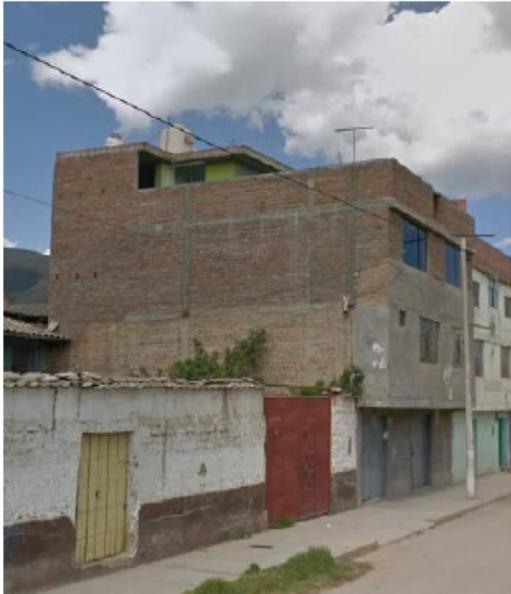
Dirección:		Jr. Los Incas																																																																																																																																																																																																																																						
	Otra identificación:		V-73																																																																																																																																																																																																																																						
	Nombre de la edificación:		Vivienda de tres pisos																																																																																																																																																																																																																																						
	Uso		Residencial																																																																																																																																																																																																																																						
	Zona sísmica:		Zona 3																																																																																																																																																																																																																																						
	Ss:		S1:																																																																																																																																																																																																																																						
	Fecha:		4/04/2019																																																																																																																																																																																																																																						
	N° de pisos:		3		Año de construcción:		2009																																																																																																																																																																																																																																		
	Área total:																																																																																																																																																																																																																																								
	Tipo de suelo:																																																																																																																																																																																																																																								
	A	B	C	D	E	F	DNK																																																																																																																																																																																																																																		
	Peligros geológicos:		No presenta																																																																																																																																																																																																																																						
	Licuefacción:		No presenta																																																																																																																																																																																																																																						
	Deslizamiento:		No presenta																																																																																																																																																																																																																																						
	Fallas:		No presenta																																																																																																																																																																																																																																						
Proximidad:		No presenta

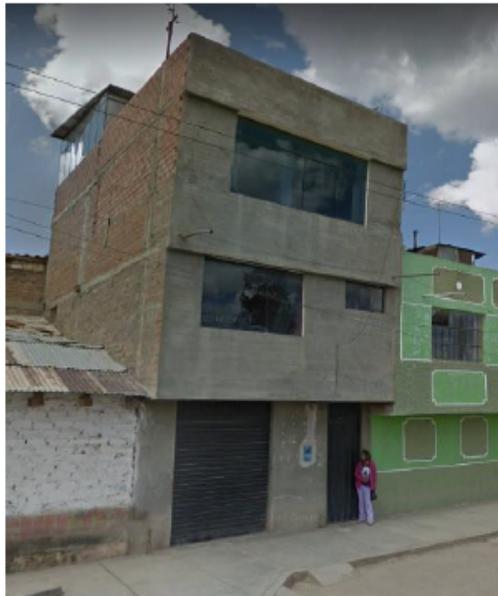
Dirección:	Jr. Los Incas								
Otra identificación:	V-74								
Nombre de la edificación:	Vivienda de tres pisos								
Uso	Residencial								
Zona sísmica:	Zona 3								
Ss:		S1:							
Fecha:	5/04/2019								
N° de pisos:	3	Año de construcción:	2003						
Área total:									
Tipo de suelo:									
	A	B	C	D	E	F	DNK		
Peligros geológicos:	No presenta								
Licuefacción:	No presenta								
Deslizamiento:	No presenta								
Fallas:	No presenta								
Proximidad:	No presenta

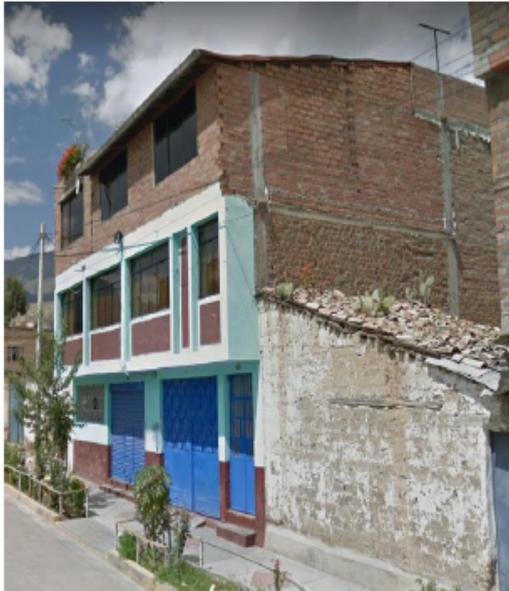
Dirección:	Jr. Los Incas		
Otra identificación:	V-81		
Nombre de la edificación:	Vivienda de tres pisos		
Uso:	Residencial		
Zona sísmica:	Zona 3		
Ss:		S1:	
Fecha:	5/04/2019		
N° de pisos:	3	Año de construcción:	1997
Área total:			
Tipo de suelo:			
	A	B	C
	D	E	F
	DNK		
Peligros geológicos:	No presenta		
Licuefacción:	No presenta		
Deslizamiento:	No presenta		
Fallas:	No presenta		
Proximidad:	No presenta

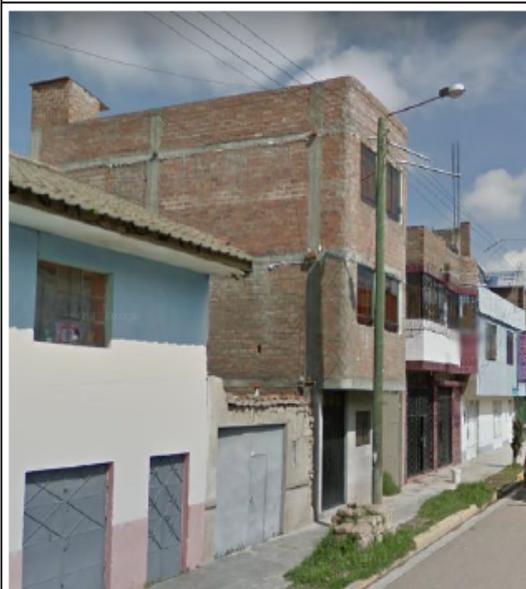
Dirección:	Av. Leoncio Prado							
Otra identificación:	V-80							
Nombre de la edificación:	Vivienda de tres pisos							
Uso:	Residencial							
Zona sísmica:	Zona 3							
Ss:		S1:						
Fecha:	5/04/2019							
N° de pisos:	3	Año de construcción:	2001					
Área total:								
Tipo de suelo:								
A	B	C	D	E	F	DNK		
Peligros geológicos:		No presenta						
Licuefacción:		No presenta						
Deslizamiento:		No presenta						
Fallas:		No presenta						
Proximidad:		No presenta

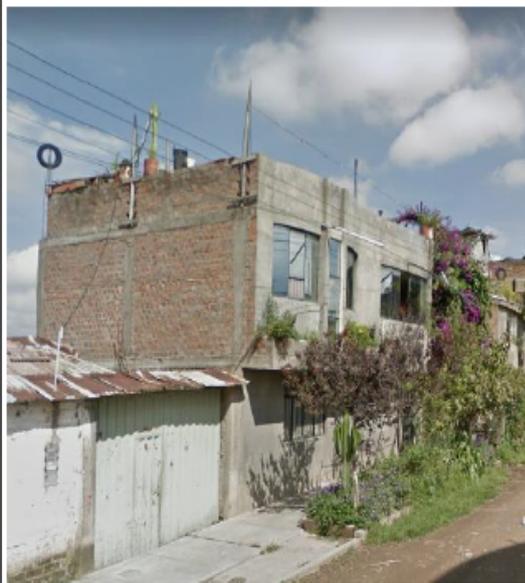
Dirección:	Av. Leoncio Prado		
Otra identificación:	V-77		
Nombre de la edificación:	Vivienda de tres pisos		
Uso:	Residencial		
Zona sísmica:	Zona 3		
Ss:		S1:	
Fecha:	5/04/2019		
N° de pisos:	3	Año de construcción:	2004
Área total:			
Tipo de suelo:			
	A	B	C
	D	E	F
	DNK		
Peligros geológicos:	No presenta		
Licuefacción:	No presenta		
Deslizamiento:	No presenta		
Fallas:	No presenta		
Proximidad:	No presenta

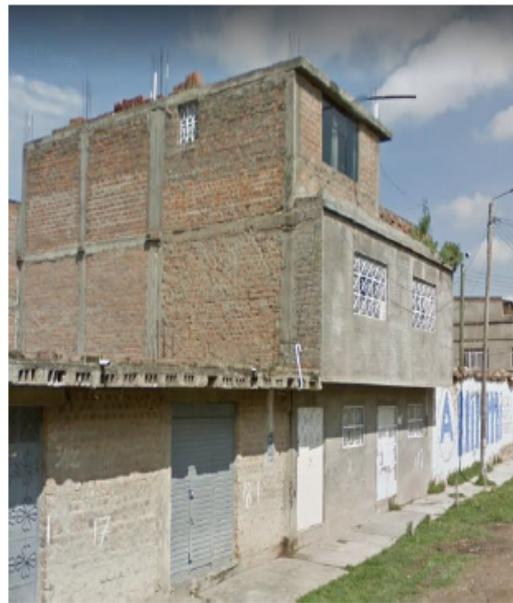
Dirección:	Jr. Los Incas						
Otra identificación:	V-82						
Nombre de la edificación:	Vivienda de tres pisos						
Uso:	Residencial						
Zona sísmica:	Zona 3						
Ss:				S1:			
Fecha:	6/04/2019						
N° de pisos:	3		Año de construcción:	2005			
Área total:							
Tipo de suelo:							
	A	B	C	D	E	F	DNK
Peligros geológicos:	No presenta						
Licuefacción:	No presenta						
Deslizamiento:	No presenta						
Fallas:	No presenta						
Proximidad:	No presenta

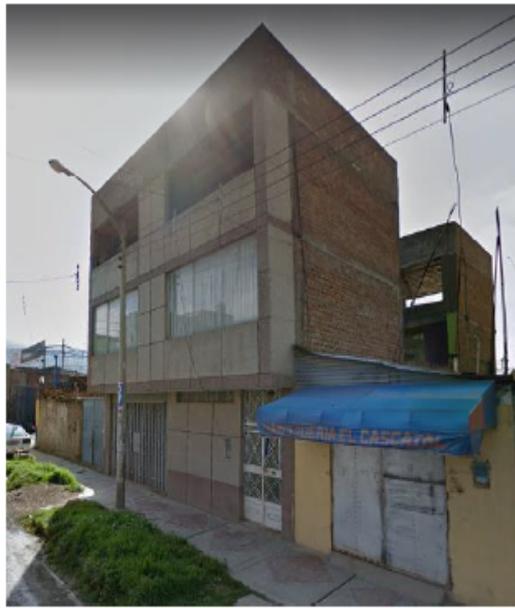
Dirección:	Jr. Los Incas								
Otra identificación:	V-84								
Nombre de la edificación:	Vivienda de tres pisos								
Uso:	Residencial								
Zona sísmica:	Zona 3								
Ss:		S1:							
Fecha:	6/04/2019								
N° de pisos:	3	Año de construcción:	2010						
Área total:									
Tipo de suelo:									
	A	B	C	D	E	F	DNK		
Peligros geológicos:	No presenta								
Licuefacción:	No presenta								
Deslizamiento:	No presenta								
Fallas:	No presenta								
Proximidad:	No presenta

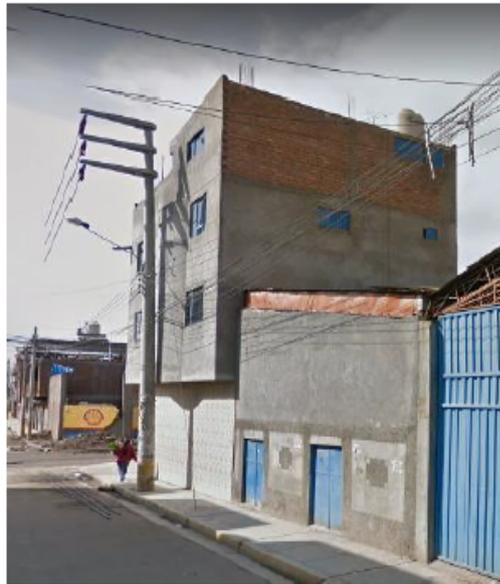
Dirección:	Av. Leoncio Prado								
Otra identificación:	V-85								
Nombre de la edificación:	Vivienda de tres pisos								
Uso	Residencial								
Zona sísmica:	Zona 3								
Ss:		S1:							
Fecha:	6/04/2019								
N° de pisos:	3	Año de construcción:	2011						
Área total:									
Tipo de suelo:									
	A	B	C	D	E	F	DNK		
Peligros geológicos:	No presenta								
Licuefacción:	No presenta								
Deslizamiento:	No presenta								
Fallas:	No presenta								
Proximidad:	No presenta

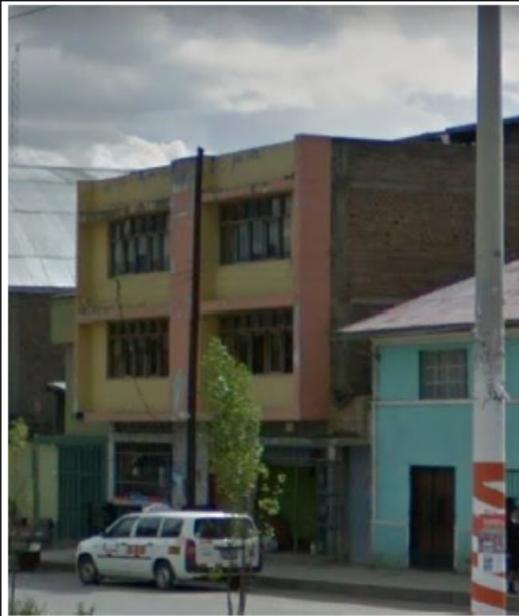
Dirección:	Av. Leoncio Prado								
Otra identificación:	V-86								
Nombre de la edificación:	Vivienda de tres pisos								
Uso:	Residencial								
Zona sísmica:	Zona 3								
Ss:		S1:							
Fecha:	6/04/2019								
N° de pisos:	3	Año de construcción:	1995						
Área total:									
Tipo de suelo:									
	A	B	C	D	E	F	DNK		
Peligros geológicos:	No presenta								
Licuefacción:	No presenta								
Deslizamiento:	No presenta								
Fallas:	No presenta								
Proximidad:	No presenta

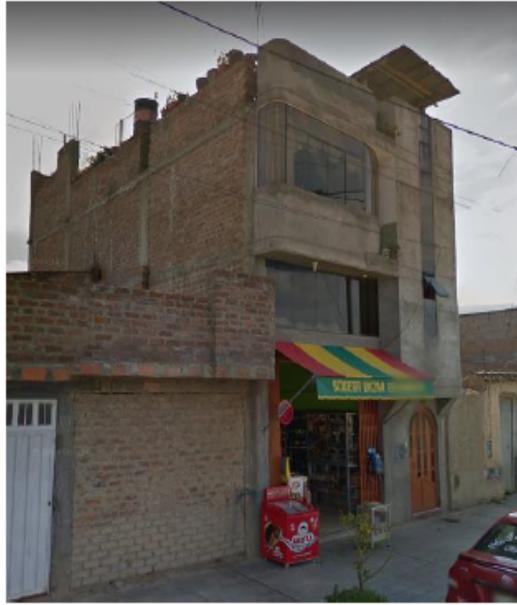
Dirección:		Jr. Los Incas											
	Otra identificación:		V-87											
	Nombre de la edificación:		Vivienda de tres pisos											
	Uso		Residencial											
	Zona sísmica:		Zona 3											
	Ss:		S1:											
	Fecha:		6/04/2019											
	N° de pisos:		3		Año de construcción:		2002							
	Área total:													
	Tipo de suelo:													
	A	B	C	D	E	F	DNK							
	Peligros geológicos:		No presenta											
	Licuefacción:		No presenta											
	Deslizamiento:		No presenta											
Fallas:		No presenta												
Proximidad:		No presenta												
Tipo de construcción	W	S1	S2	S3	S4	C1	C2	C3/SS	PC1	PC2	RM	URM

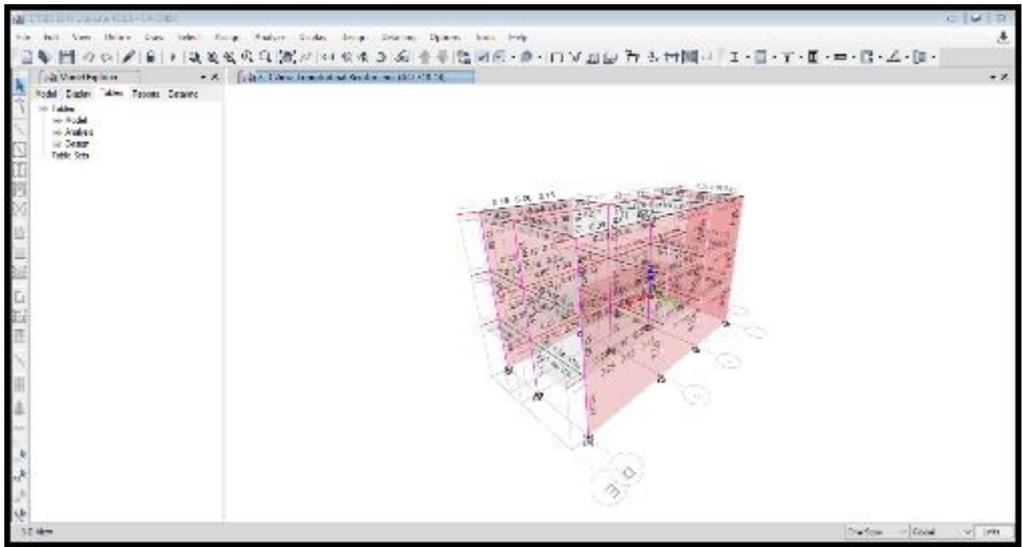
Figura 14. Vista de elementos sobre esforzados en la vivienda 01.

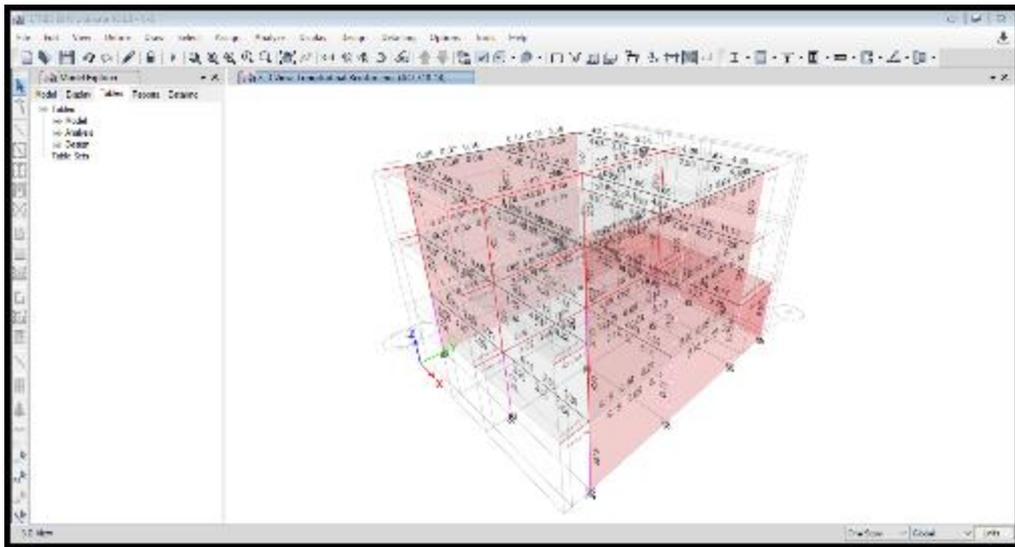
Figura 19. Vista de elementos sobre esforzados en la vivienda 02.

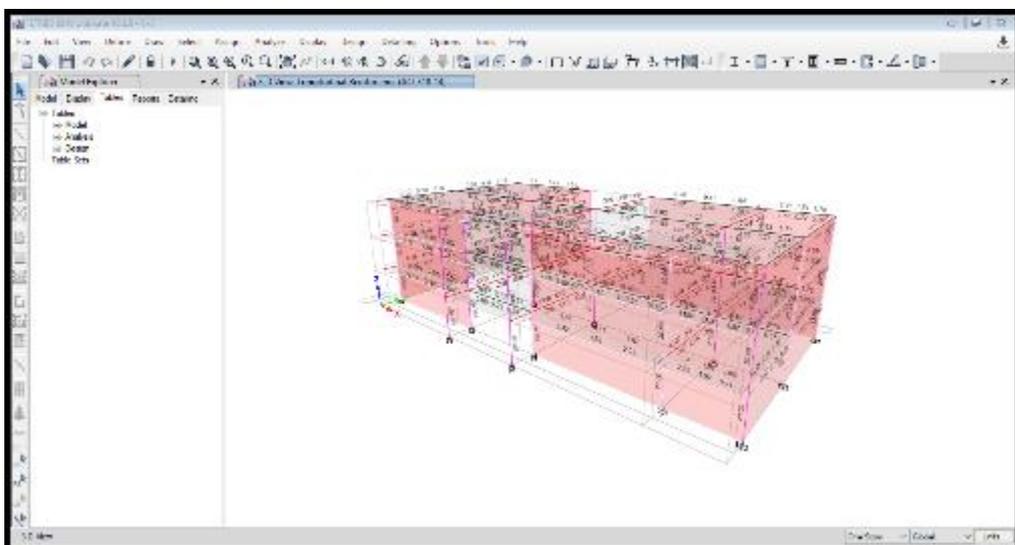
Figura 24. Vista de elementos sobre esforzados en la vivienda 03.

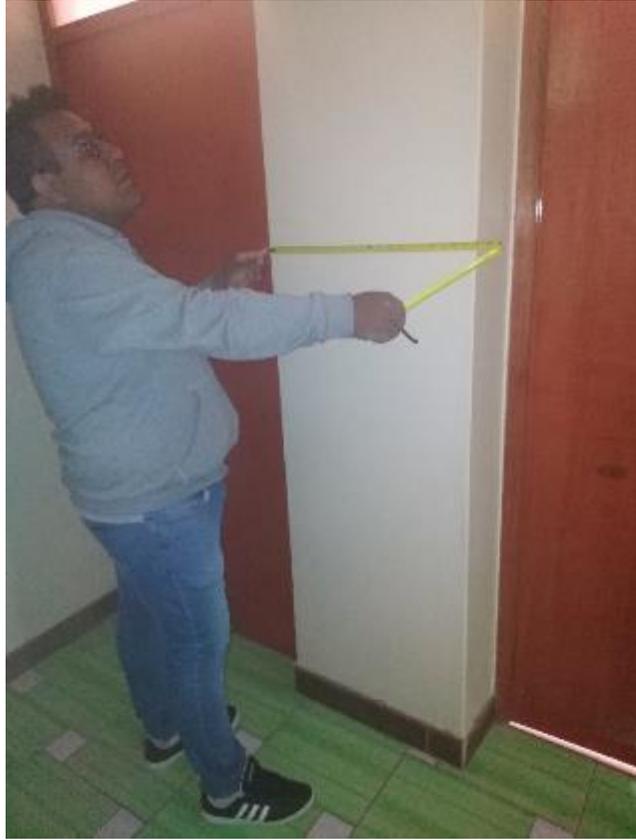
Figura 38. Revisión de medidas de columnas.

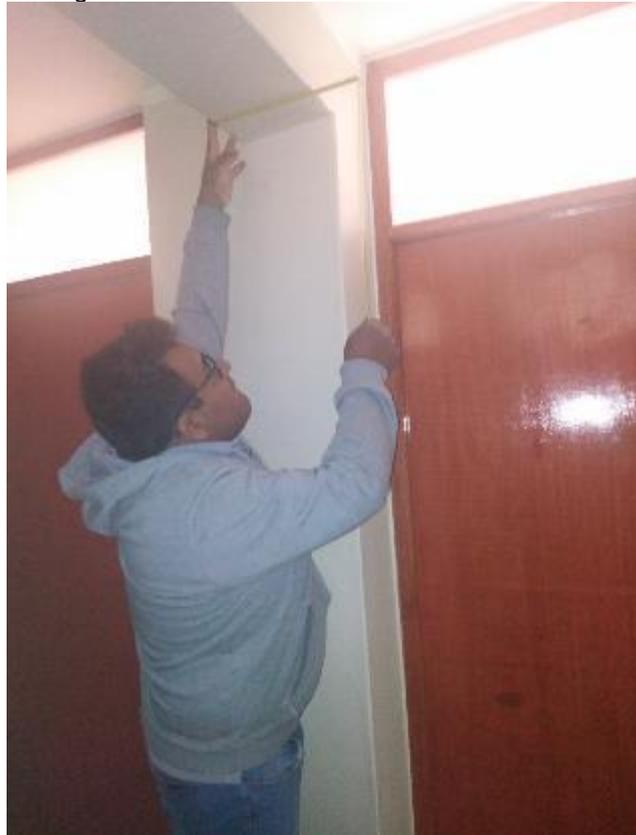
Figura 39. La imagen se observa la medición de la viga de la casa en inspección.
