UNIVERSIDAD PERUANA LOS ANDES
FACULTAD DE INGENIERÍA
ESCUELA PROFESIONAL DE INGENIERÍA CIVIL

**ANÁLISIS DE INDICADORES FUNCIONALES DE
PAVIMENTOS URBANOS MEDIANTE SEGMENTACIÓN
POR DIFERENCIAS ACUMULADAS PARA LA GESTIÓN
DE CONSERVACIÓN VIAL**

HUANCAYO – PERÚ

2021

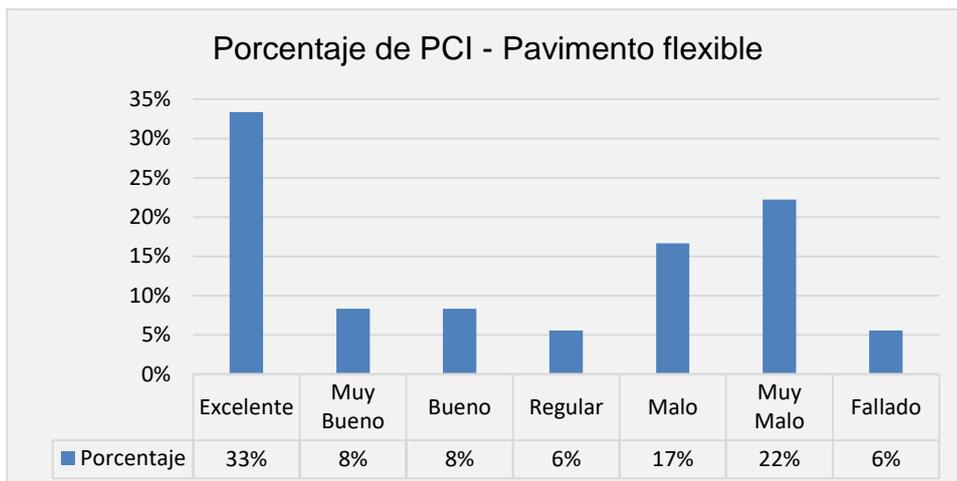
Histograma 2: Porcentaje de PCI - Pavimento flexible
 Fuente: Elaboración propia

En relación a la figura anterior, se puede observar que, del cálculo de PCI en las vías de pavimento flexible, se obtuvo como resultado que el 33% de las vías se encuentran en estado “excelente”, 11% en estado “muy bueno”, 8% en estado “bueno”, 3% en estado regular, 17% en estado “malo”, 22% en estado “Muy Malo” y el 6% en estado “fallado”.

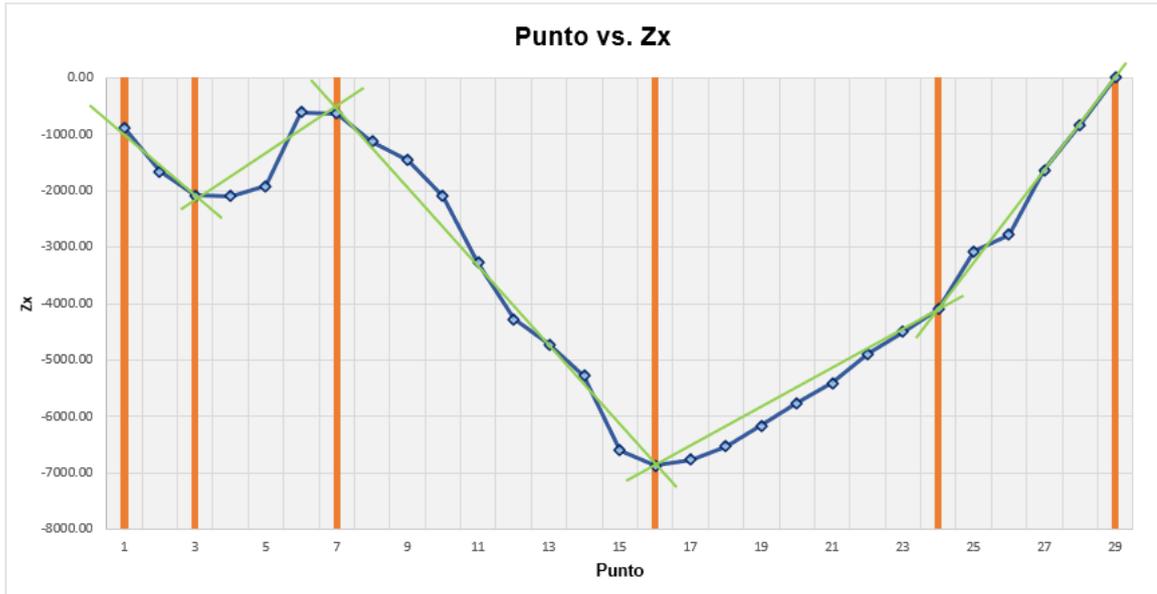
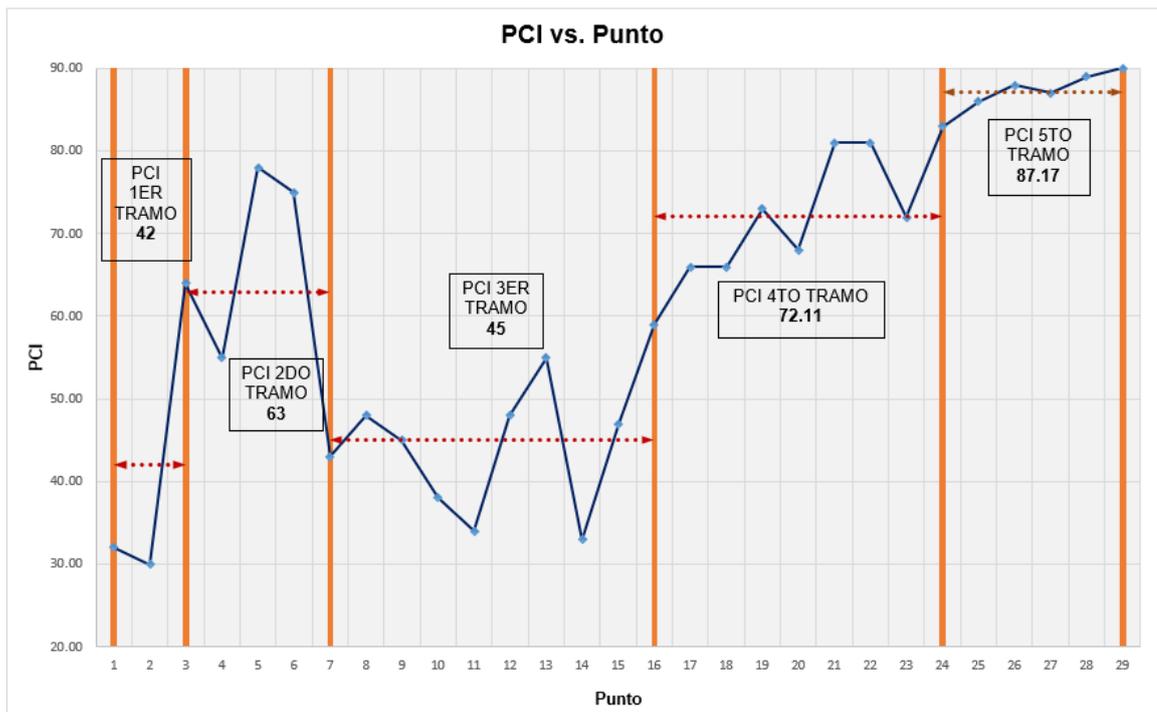
Histograma 3: Diferencias acumuladas (CDA) de PCI - pavimento rígido
Fuente: Elaboración propia

De la tabla y gráficos precedentes se observa que luego de la aplicación de la metodología CDA en el cálculo de PCI del pavimento rígido, se obtuvo como resultado 5 tramos homogéneos, siendo los tramos 1er y 5to, los que se encuentran en peor y mejor estado, respectivamente.

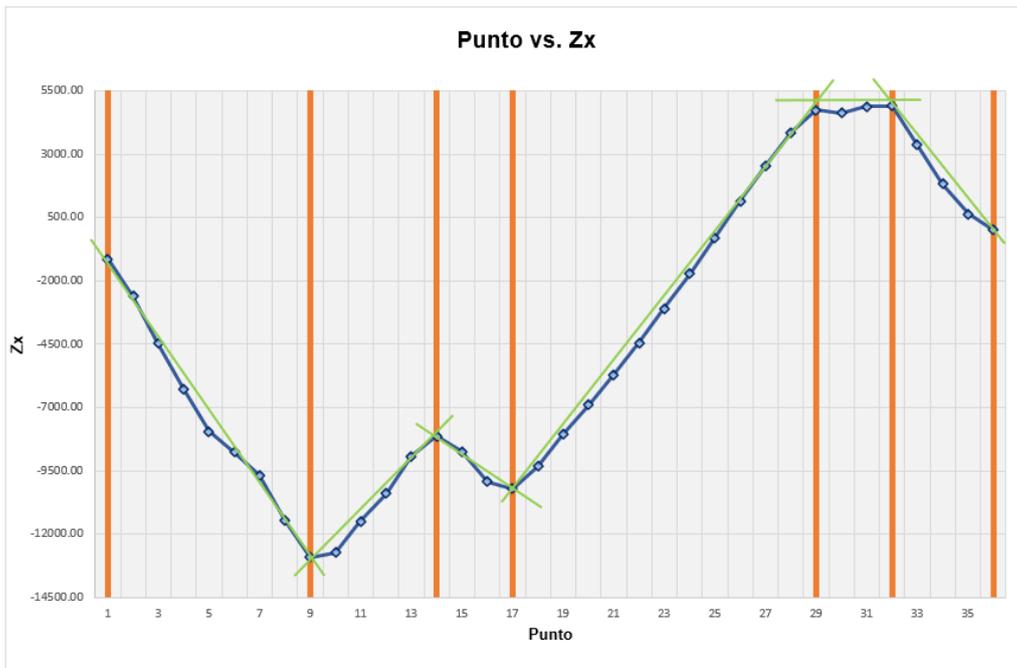
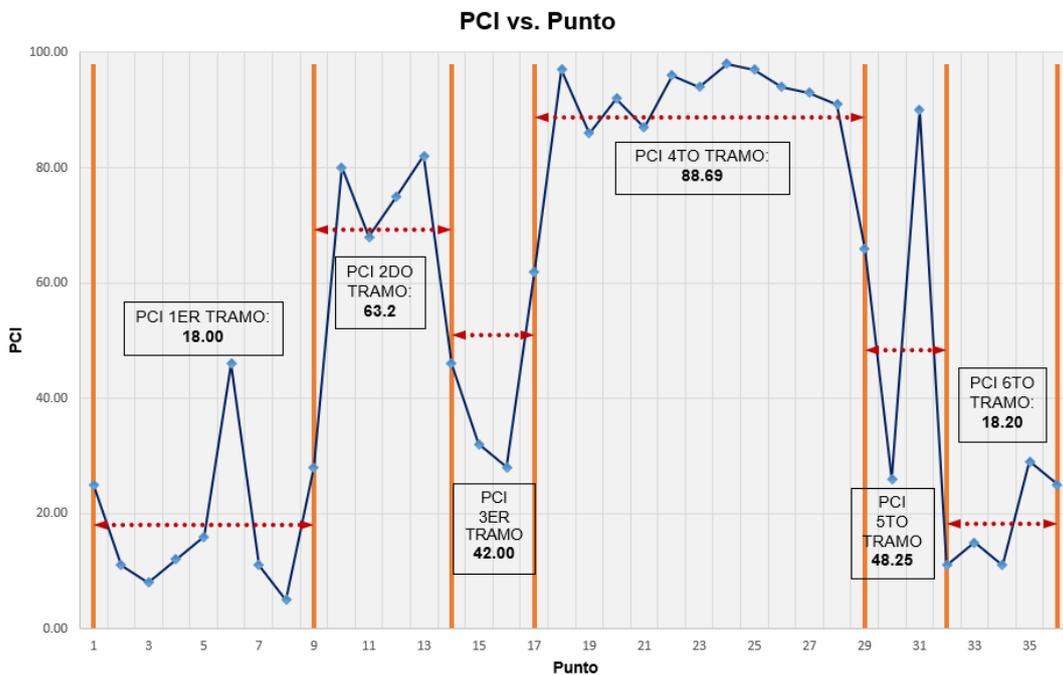
Histograma 5: Diferencias acumuladas (CDA) de PCI - pavimento flexible
Fuente: Elaboración propia

De la tabla y gráficos precedentes se observa que luego de la aplicación de la metodología CDA en el cálculo de PCI del pavimento flexible, se obtuvo como resultado 6 tramos homogéneos, siendo los tramos 1er y 4to, los que se encuentran en peor y mejor estado, respectivamente.

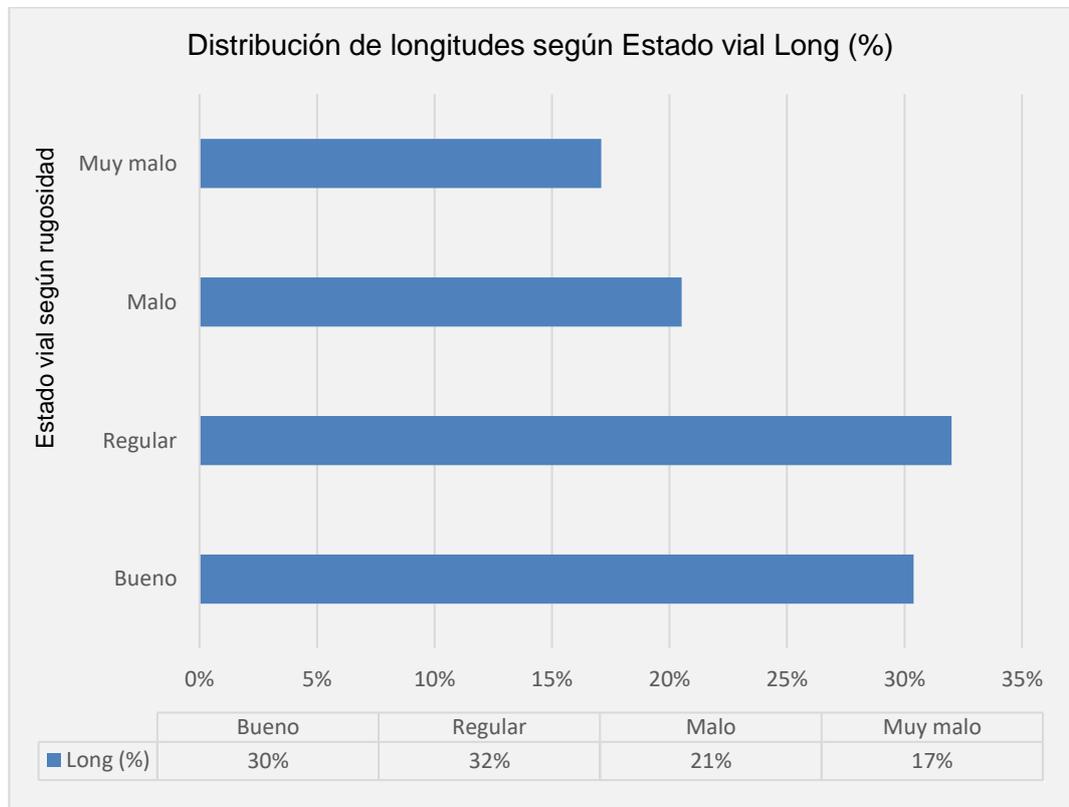
Histograma 7: Estado vial según rugosidad – Pavimento rígido

Estado vial según rugosidad – Pavimento rígido		
Estado vial según rugosidad	Long (ml)	Long (%)
Bueno	320.00	30%
Regular	337	32%
Malo	216	21%
Muy malo	180	17%
Total	1053.00	100%

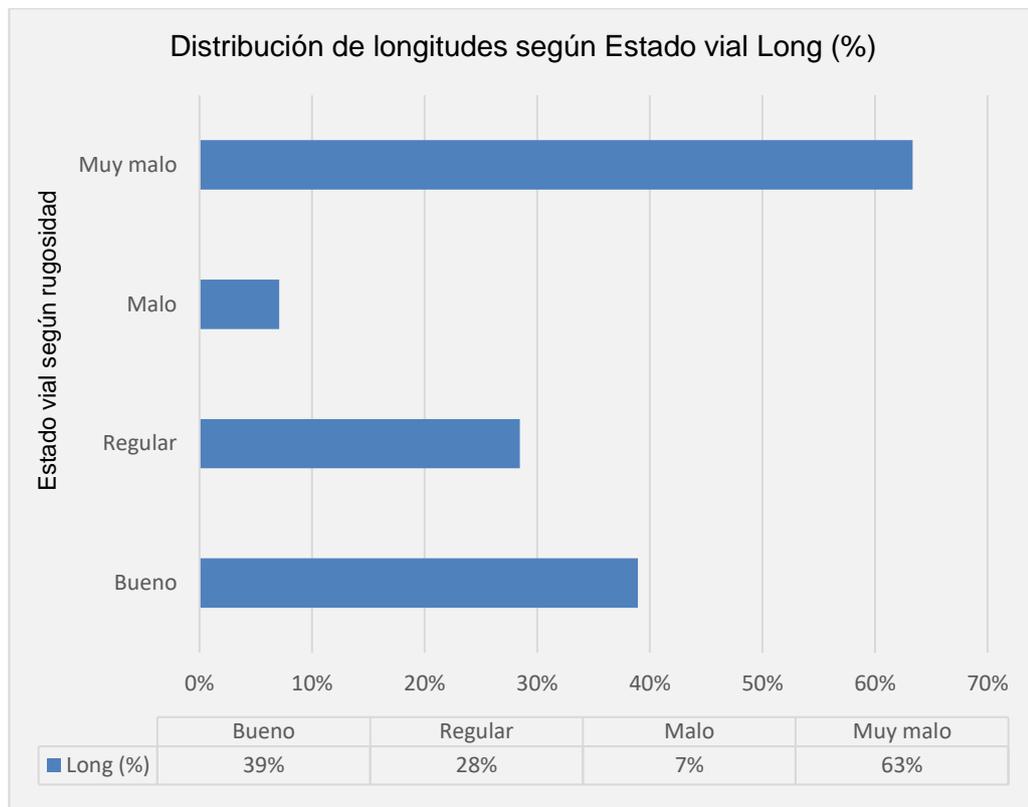
Histograma 8: Estado vial según rugosidad – Pavimento flexible

Estado vial según rugosidad – Pavimento flexible		
Estado vial según rugosidad	Long (ml)	Long (%)
Bueno	410.00	39%
Regular	299.5	28%
Malo	74.5	7%
Muy malo	667	63%
Total	1451.00	100%

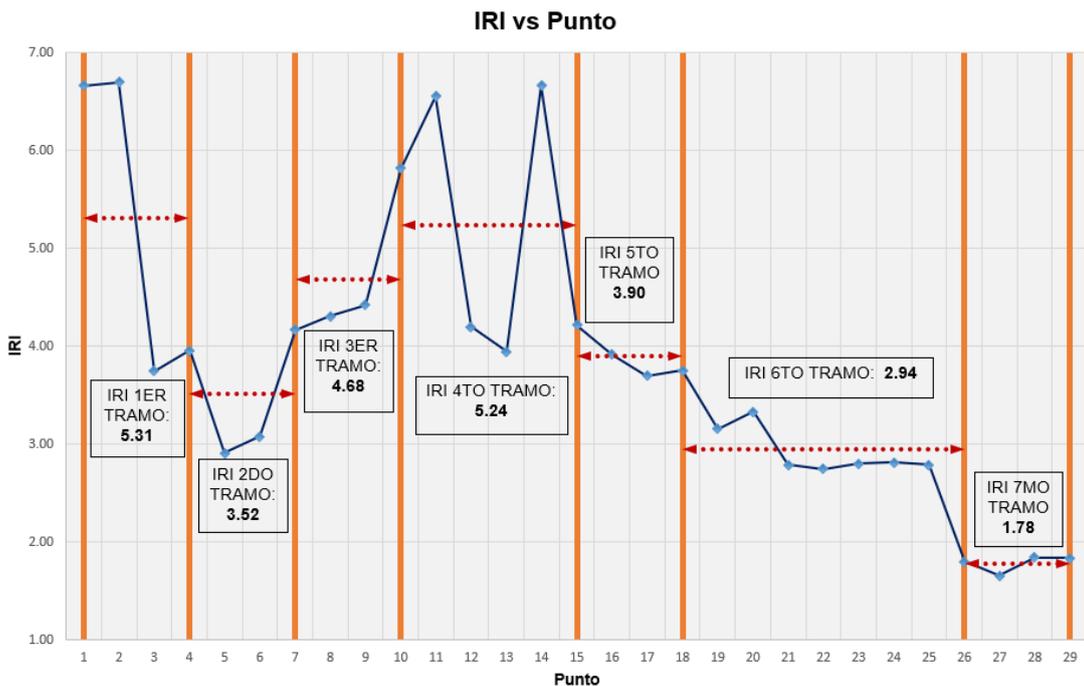
Histograma 10: Tramificación homogénea de IRI - pavimento rígido
Fuente: Elaboración propia

De la tabla y gráficos precedentes se observa que luego de la aplicación de la metodología CDA en el cálculo de IRI del pavimento rígido, se obtuvo como resultado 7 tramos homogéneos, siendo los tramos 1er y 7mo, los que se encuentran en peor y mejor estado, respectivamente.

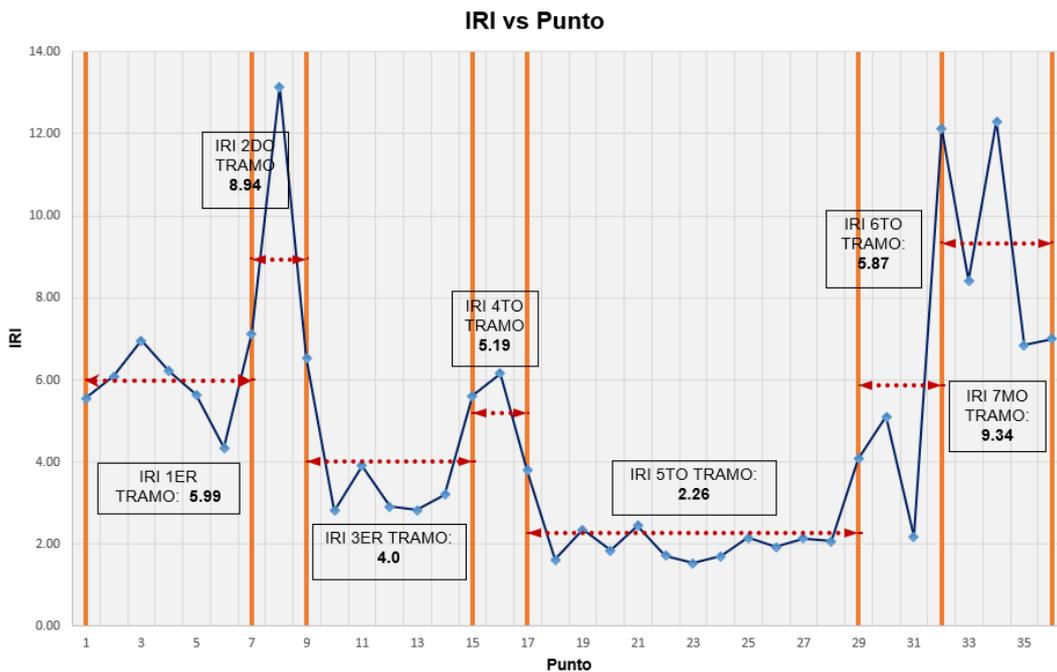
Histograma 12: Tramificación homogénea de IRI - pavimento flexible
Fuente: Elaboración propia

De la tabla y gráficos precedentes se observa que luego de la aplicación de la metodología CDA en el cálculo de IRI del pavimento flexible, se obtuvo como resultado 7 tramos homogéneos, siendo los tramos 7mo y 5to, los que se encuentran en peor y mejor estado, respectivamente.

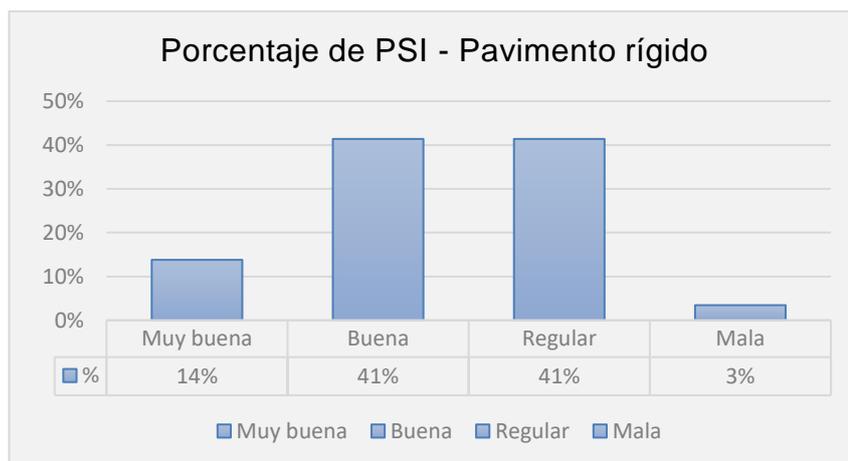
Histograma 13: Porcentaje de PSI - Pavimento rígido
Fuente: Elaboración propia

En relación a la figura anterior, se puede observar que, del cálculo de PSI en las vías de pavimento rígido, se obtuvo como resultado que el 14% de las vías presentan un estado de serviciabilidad “Muy buena”, 41% “Buena”, 41% “Regular”, 3% “Mala” y 0% “Pésima”.

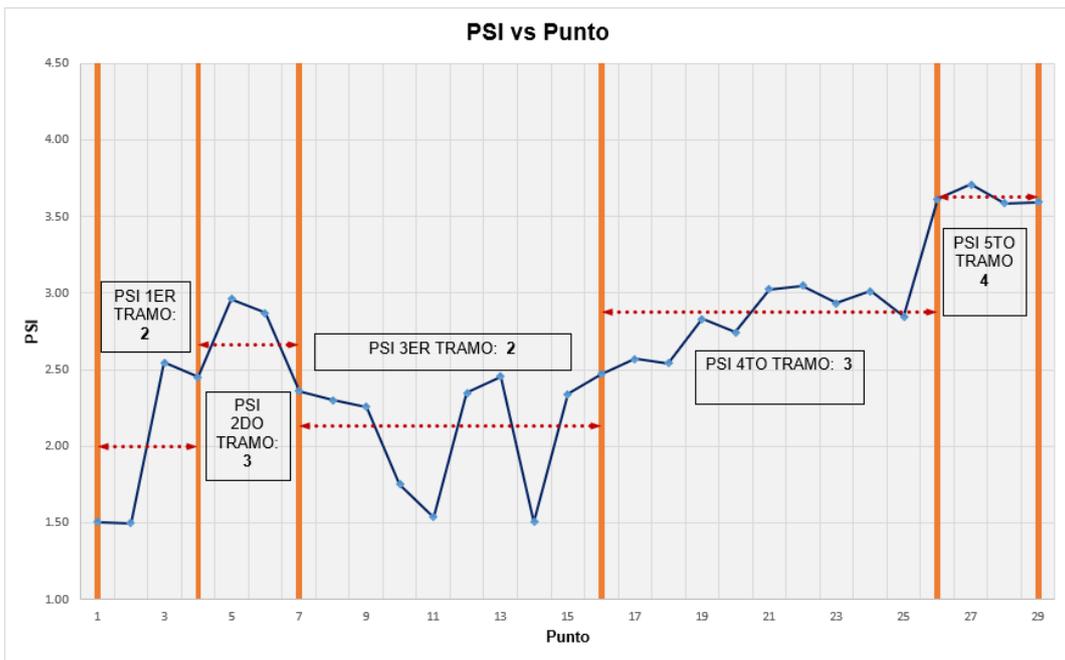
Histograma 16: Tramificación homogénea de PSI - pavimento rígido
Fuente: Elaboración propia

De la tabla y gráficos precedentes se observa que luego de la aplicación de la metodología CDA en el cálculo de PSI del pavimento rígido, se obtuvo como resultado 5 tramos homogéneos, siendo los tramos 1er y 5to, los que se encuentran en peor y mejor estado, respectivamente.

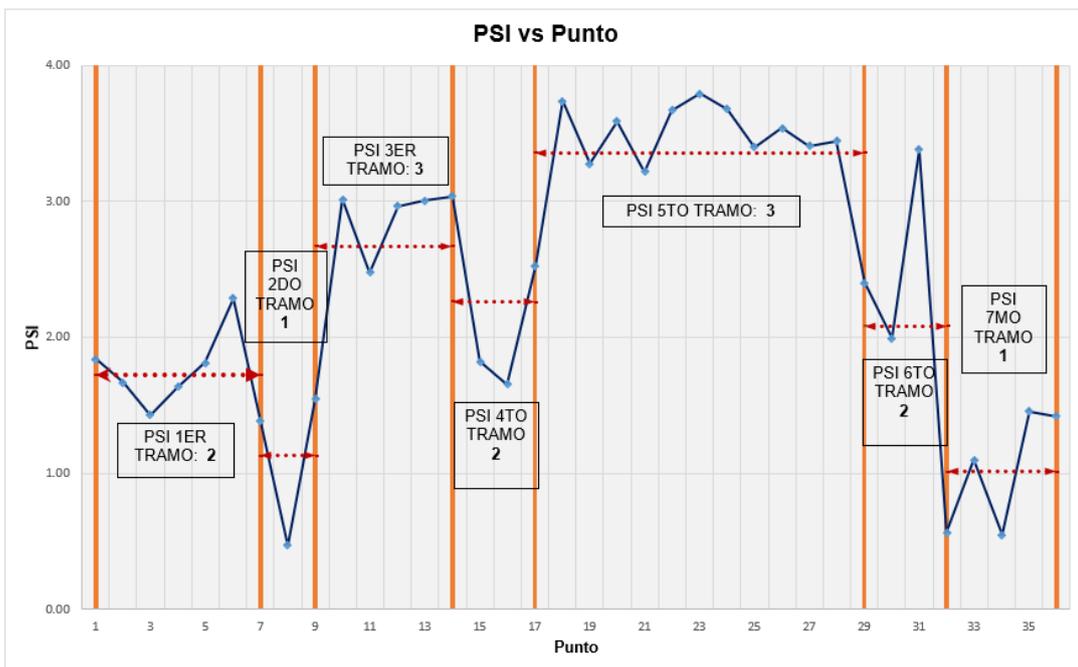
Histograma 18: Tramificación homogénea de PSI - pavimento flexible
Fuente: Elaboración propia

De la tabla y gráficos precedentes se observa que luego de la aplicación de la metodología CDA en el cálculo de PSI del pavimento flexible, se obtuvo como resultado 7 tramos homogéneos, siendo los tramos 7mo y 5to, los que se encuentran en peor y mejor estado, respectivamente.

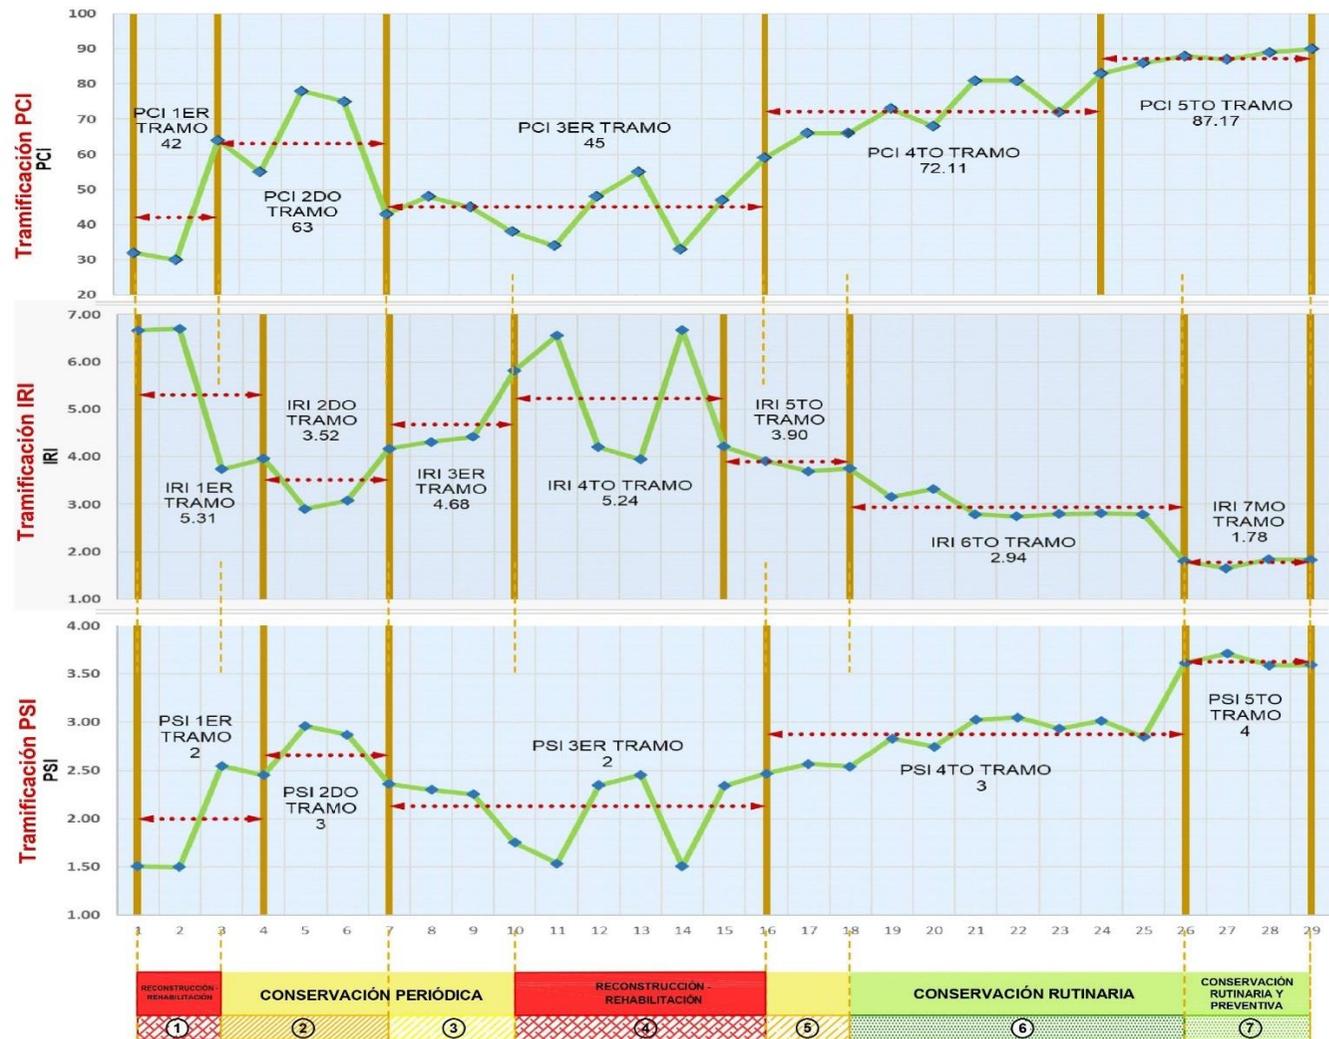
Figura 42: Tramificación homogénea final – pavimento rígido
Fuente: Elaboración propia

De la figura anterior, se puede observar el gráfico general envolvente de las vías de pavimento rígido donde se establecieron los tramos finales de homogéneos; asimismo, en la tabla que prosigue, se detalla el respectivo planteamiento de intervención con base en cada tramo homogéneo determinado. Es así que, luego del análisis realizado, se determinaron 7 tramos homogéneos, los cuales se describen la tabla siguiente:

Asimismo, se determinó que los tramos 1 y 4, compuestos por las tres primeras U.M. del Jr. Callao, así como la última U.M. del Jr. Huánuco, todas las U.M. del Jr. Jauja y la primera U.M. de Jr Chanchamayo, respectivamente, se encuentran en un estado más crítico, llegando a plantearse el reemplazo de varias losas por encontrarse con falla de losas divididas, punzonamiento, entre otras fallas con severidades altas que afectan a más de 25 losas a ser reemplazadas, en tal sentido, se considera pertinente la reconstrucción – rehabilitación la que la Entidad responsable del mantenimiento y ejecución de vías urbanas de la ciudad de Tarma, en este caso la Municipalidad Provincial de Tarma, pueda tramitar el financiamiento para la reconstrucción de las vías en mal estado, ya que son vías que culminaron su periodo de vida útil.

Por ende, para estos dos tramos se propone la de las vías para que estas recuperen sus características y propiedades originales, ya que por el estado en que se encuentran no podrán recuperar su estado inicial ni un estado aceptable con ningún tipo de actividad de conservación ya que se encuentran estructural y funcionalmente falladas.

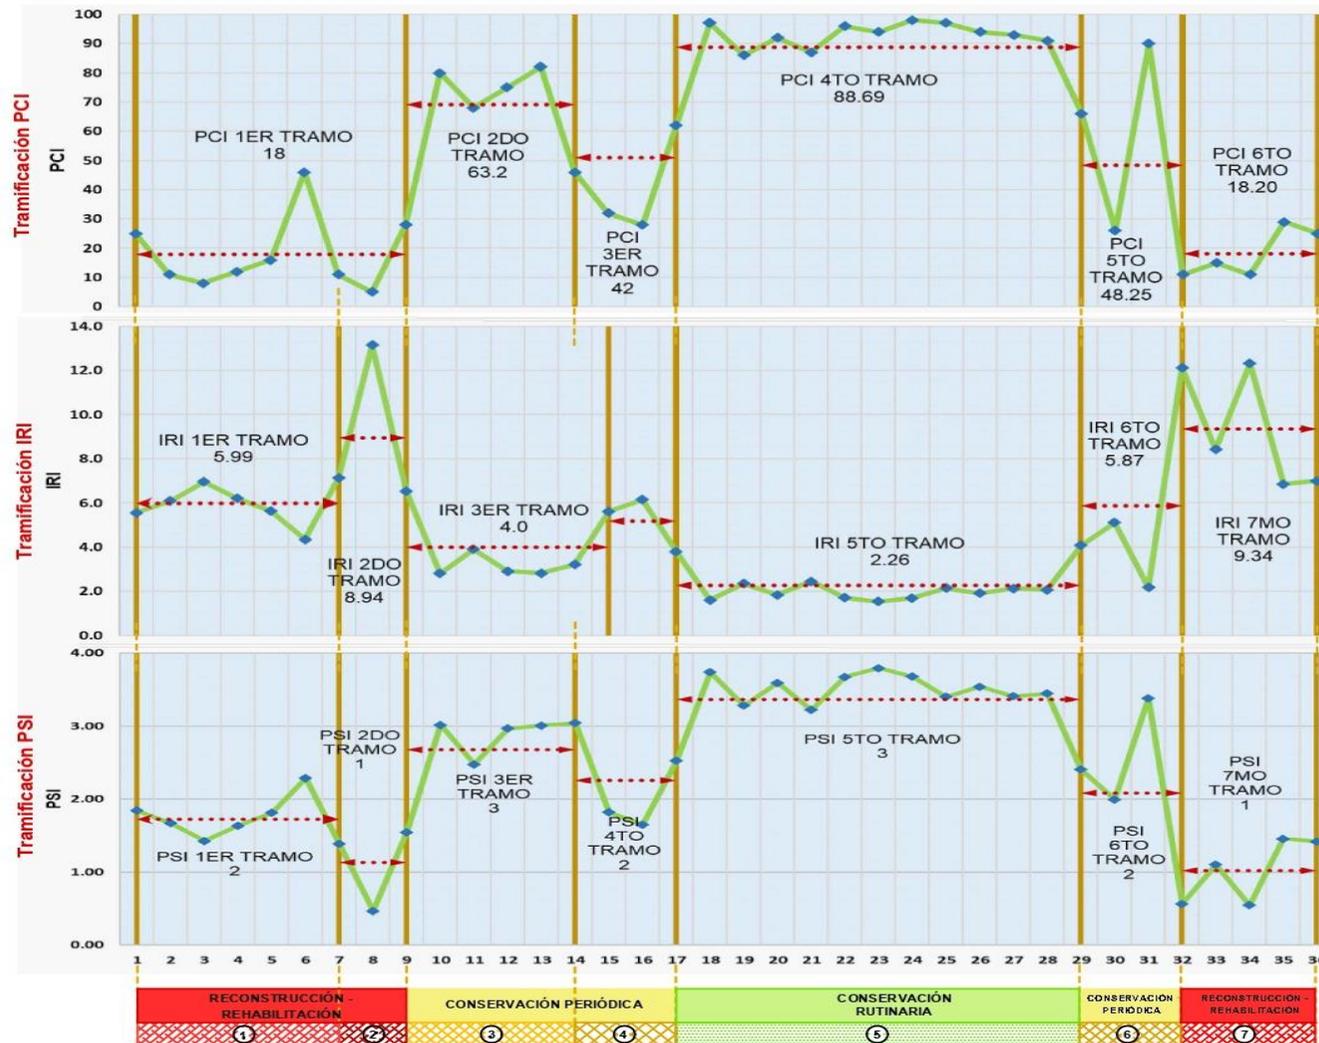
Figura 43: Tramificación homogénea final – pavimento flexible
Fuente: Elaboración propia

Respecto a la figura 43, luego del análisis realizado, se determinaron 7 tramos homogéneos, los cuales se describen la tabla siguiente:

Al respecto, se dispuso de manera general que los tramos 1, 2 y 7, serán objeto de reconstrucción - rehabilitación, por encontrarse en un estado más crítico, los tramos 3, 4 y 6 serán sometidos a conservación periódica, debido a que se identificaron fallas relevantes, siendo el tramo 4 el que requerirá de mayores actividades por encontrarse en peor estado; finalmente, el tramo 5 será sometido a conservación rutinaria y preventiva, por ser el tramo en mejor estado.

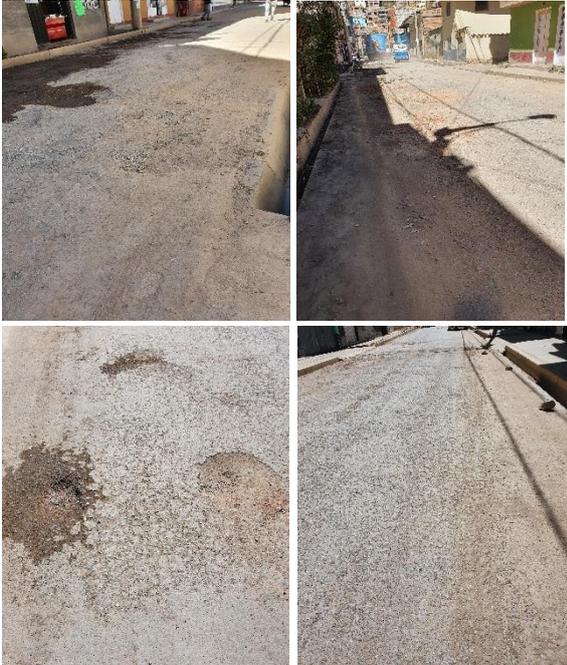
<p>Comprende los puntos de evaluación 7, 8 y 9, correspondientes a 129 ml del Jr. Santa Ana (segunda, tercera y cuarta U.M.), donde se identificó piel de cocodrilo de severidad baja y media (esta última presente en más de 104 m2), abultamientos y hundimientos de severidad baja, depresiones de severidad baja, media y alta, huecos de severidad baja, media y alta (más de 14 identificados en esta última), desprendimiento de severidad baja, media y alta (esta última presente en 206 m2) parcheo de severidad baja y media; así como ahuellamiento.</p>

<ul style="list-style-type: none"> - Los puntos de evaluación 7, 8 y 9 del tramo 1 se encuentran separados en otro tramo debido a que el valor de IRI más alto es 13.15 siendo el más elevado de los puntos de evaluación y el PCI más bajo es 5 siendo el peor de todos los citados puntos, a diferencia del tramo 1 cuyos valor más alto de IRI es de 6.96 (menor a 7), pero el PCI más bajo es de 8, por lo que, se plantea la rehabilitación y reconstrucción para ambos tramos, resaltando que el tramo 2 requiere la intervención a la brevedad posible.

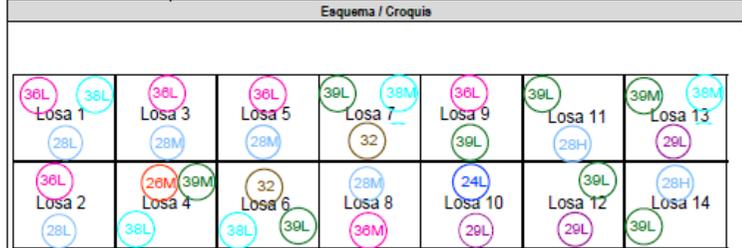
LEVANTAMIENTO DE FALLAS	
Nombre de la vía	Jr. Jauja
Investigador	Bach. Gianina F. Velasquez Matos
Progresiva de (Inicio)	KM 0+054
Progresiva de (Final)	KM 0+108 DE 211 (Tramo 2)
Fecha	16/05/2020
N.º de Unidad de muestreo	J-2
Unidad de muestra	CANTIDAD DE LOSAS
Número de losas	14

FALLA	GRAVEDAD	CANTIDAD							TOTAL	DENSIDAD	VALOR DEDUCIDO
24	L	1						1	7.14	2	
26	M							0	0.00	4	
28	L	1	1					2	14.29	8	
28	M	1	1	1				3	21.43	19	
32		1	1					2	14.29	3	
36	L	1	1	1	2			5	35.71	8	
36	M	1						1	7.14	7	
38	L	1	2					3	21.43	4	
39	L	1	1	1	1	2		6	42.86	9	
39	M	1	1					2	14.29	7	
38	M	1	1					2	14.29	5	
29	L	1	1	1				3	21.43	9	
28	H	1	1					2	14.29	26	
										TOTAL VALOR DEDUCIDO	111
										MAYOR VALOR DEDUCIDO	26

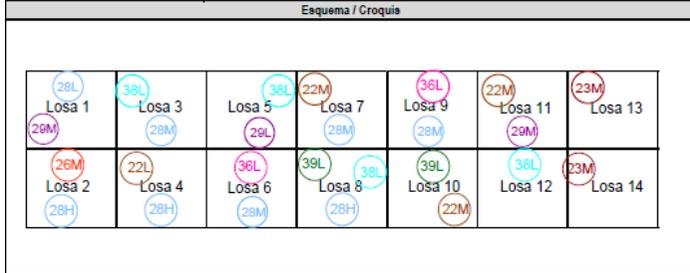
LEVANTAMIENTO DE FALLAS	
Nombre de la vía	Jr. Callao
Investigador	Bach. Gianina F. Velasquez Matos
Progresiva de (Inicio)	KM 0+000
Progresiva de (Final)	KM 0+032 DE KM 0+230 (Tramo 1)
Fecha	16/05/2020
N.º de Unidad de muestreo	C-1
Unidad de muestra	CANTIDAD DE LOSAS
Número de losas

FALLA	GRAVEDAD	CANTIDAD				TOTAL	DENSIDAD	VALOR DEDUCIDO
22	L	1				1	7.69	7
22	M	1	1	1		3	23.08	32
23	M	1	1			2	15.38	30
26	M							4
28	L	1				1	7.69	4
28	M	1	1	1	1	4	30.77	22
28	H	1	1	1		3	23.08	31
29	L	1				1	7.69	1
29	M	1	1			2	15.38	9
36	L	1	1			2	15.38	3
38	L	1	1	1	1	4	30.77	8
39	L	1	1			2	15.38	3
							TOTAL VALOR DEDUCIDO	154
							MAYOR VALOR DEDUCIDO	32

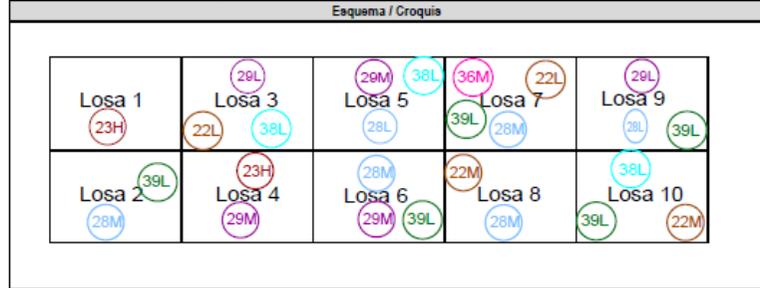
LEVANTAMIENTO DE FALLAS	
Nombre de la vía	Jr. Callao
Investigador	Bach. Gianina F. Velosquez Matos
Progresiva de (Inicio)	KM 0+032
Progresiva de (Final)	KM 0+059 DE KM 0+230 (Tramo 2)
Fecha	16/05/2020
N.º de Unidad de muestreo	C-2
Unidad de muestra	CANTIDAD DE LOSAS
Número de losas	10

FALLA	GRAVEDAD	CANTIDAD				TOTAL	DENSIDAD	VALOR DEDUCIDO
22	L	1	1			2	20.00	8
22	M	2				2	20.00	29
23	H	1	1			2	20.00	51
28	L	1	1			2	20.00	10
28	M	1	1	1	1	4	40.00	23
29	L	1	1			2	20.00	2
29	M	1	1	1		3	30.00	20
36	M	1				1	10.00	9
38	L	1	1	1		3	30.00	6
39	L	1	1	1	1	4	40.00	8
							TOTAL VALOR DEDUCIDO	166
							MAYOR VALOR DEDUCIDO	51

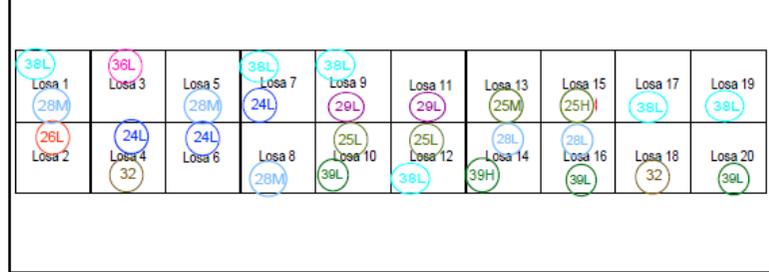
FALLA	GRAVEDAD	CANTIDAD					TOTAL	DENSIDAD	VALOR DEDUCIDO
24	L	1	1	1			3	15.00	6
25	L	1	1				2	10.00	3
25	M	1					1	5.00	5
25	H	1					1	5.00	9
28	L						0	0.00	2
28	L	1	1				2	10.00	7
28	M	3					3	15.00	11
29	L	1	1				2	10.00	3
32		1	1				2	10.00	2
36	L	1					1	5.00	1
38	L	1	1	1	1	2	6	30.00	6
39	L	1	1	1			3	15.00	4
39	H	1					1	5.00	9
								TOTAL VALOR DEDUCIDO	68
								MAYOR VALOR DEDUCIDO	11

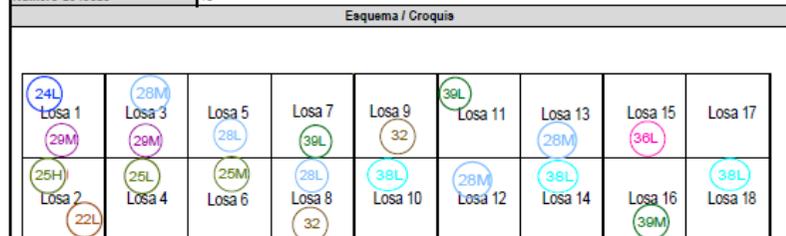
FALLA	GRAVEDAD							TOTAL	DENSIDAD	VALOR DEDUCIDO
22	L	1					1	5.56	5	
24	L	1					1	5.56	3	
25	L	1					1	5.56	2	
25	M	1					1	5.56	6	
25	H	1	1				2	11.11	18	
28	L	1	1				2	11.11	8	
28	M	1	1	1			3	16.67	13	
29	M	1	1				2	11.11	7	
32		1	1				2	11.11	2	
36	L	1					1	5.56	2	
38	L	1	1	1			3	16.67	2	
39	L	1	1				2	11.11	3	
39	M	1					1	5.56	4	
TOTAL VALOR DEDUCIDO									75	
MAYOR VALOR DEDUCIDO									18

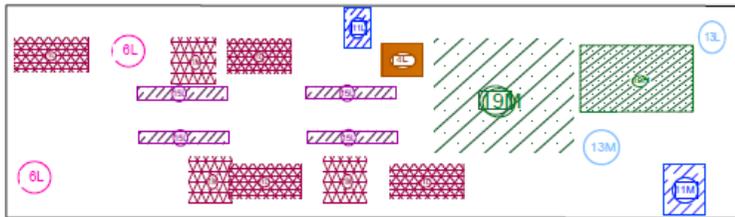
Nombre de la vía	Jr. Santa Ana (SA-4)
Investigador	Bach. Gianina Fiorella Velasquez Matos
Progresiva de (Inicio)	KM 0+129
Progresiva de (Final)	KM 0+172 DE KM 0+172 (Tramo 4)
Fecha	20/06/2020
N.º de Unidad de muestra	_4_ de 4
Unidad de muestra	m2
Área de unidad de muestra	227.90

FALLA	GRAVEDAD	CANTIDAD					TOTAL	DENSIDAD	VALOR DEDUCIDO
1	L	6.01	4.22	6.20	0.45		16.88	7.41	30
1	M	6.84	3.12	1.59			11.55	5.07	39
4	L	0.80					0.80	0.35	0
6	L	0.34	0.07				0.41	0.18	4
11	L	1.15					1.15	0.50	1
11	M	2.14					2.14	0.94	10
13	L	1.00					1.00	0.44	10
13	M	1.00					1.00	0.44	20
15	L	3.00	3.49				6.49	2.85	17
19	M	0.99	46.95				47.94	21.04	25
19	H	2.80					2.80	1.23	18
TOTAL VALOR DEDUCIDO									174
MAYOR VALOR DEDUCIDO									39

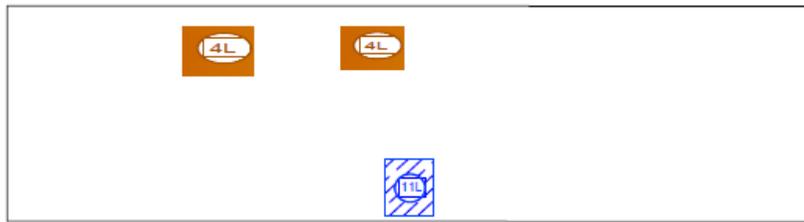
Nombre de la vía	Av. José Galvez (JG-3)
Investigador	Gianina Fiorella Velasquez Matos
Progresiva de (Inicio)	KM 0+060
Progresiva de (Final)	KM 0+090 DE KM 0+240 (Tramo 3)
Fecha	22/06/2020
N.º de Unidad de muestra	_3_ de 8
Unidad de muestra	m2
Área de unidad de muestra	228.00

FALLA	GRAVEDAD	CANTIDAD						TOTAL	DENSIDAD	VALOR DEDUCIDO
4	L	2.90	1.53					4.43	1.94	6
11	L	1.58						1.58	0.69	2

MAX CDV	8.0
PCI	92.0
CALIFICACIÓN	Excelente

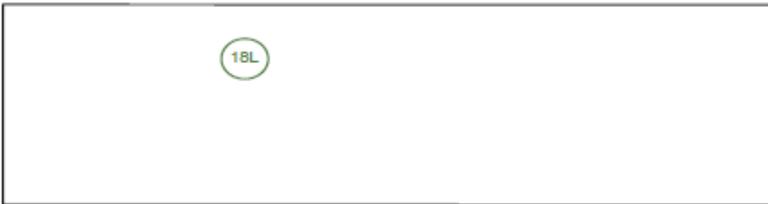
1: L (Low) - Bajo 2: M (Medium) - Medio 3: H (High) - Alto					
FALLA	GRAVEDAD	CANTIDAD					TOTAL	DENSIDAD	VALOR DEDUCIDO	
18	L	34.47					34.47	15.12	13	
								TOTAL VALOR DEDUCIDO	13	
								MAYOR VALOR DEDUCIDO	13	
RANGOS DE CALIFICACIÓN DEL PCI										
Rango					Clasificación					
100 – 85					Excelente					
85 – 70					Muy Bueno					
70 – 55					Bueno					
55 – 40					Regular					
40 – 25					Malo					
25 – 10					Muy Malo					
10 – 0					Fallado					
								MAX CDV	13.0	
								PCI	87.0	
								CALIFICACIÓN	Excelente

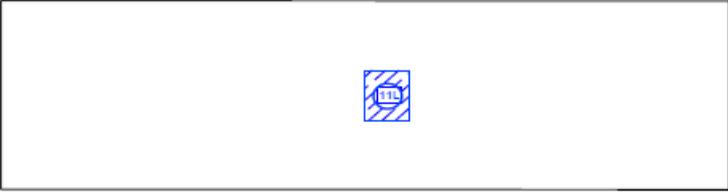
Tipos de fallas								Gravedad																	
1. Piel de Cocodrilo 2. Exudación 3. Agrietamiento en Bloque 4. Abultamientos y Hundimientos 5. Corrugación 6. Depresión 7. Grieta de borde 8. Grieta de reflexión de junta 9. Desnivel carril /berma 10. Grietas long y transversal 11. Parcheo y acometidas de servicios 12. Pulimento de Agregado pulido 13. Huecos 14. Cruce de Vía Férrea 15. Ahuellamiento 16. Desplazamiento 17. Grietas Paralólicas o por deslizamiento 18. Hinchamiento 19. Meteorización/Desp. de agregados								1: L (Low) - Bajo 2: M (Medium) - Medio 3: H (High) - Alto																	
FALLA	GRAVEDAD	CANTIDAD						TOTAL	DENSIDAD	VALOR DEDUCIDO															
11	L	2.54					2.54	1.12	4																
RANGOS DE CALIFICACIÓN DEL PCI								TOTAL VALOR DEDUCIDO	4

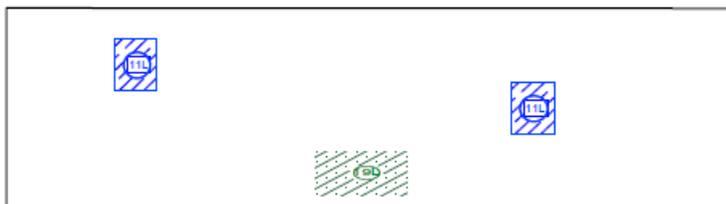
FALLA	GRAVEDAD	CANTIDAD						TOTAL	DENSIDAD	VALOR DEDUCIDO
11	L	1.33	1.21					2.53	1.11	4
19	L	3.06						3.06	1.34	2

TOTAL VALOR DEDUCIDO	6
MAYOR VALOR DEDUCIDO	4
MAX CDV	6.0
PCI	94.0
CALIFICACIÓN	Excelente

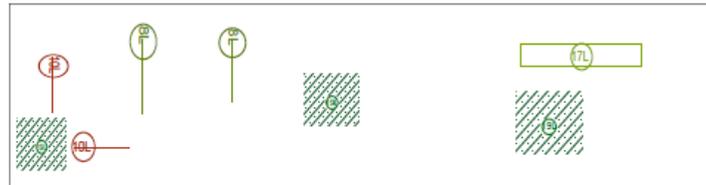
FALLA	GRAVEDAD	CANTIDAD							TOTAL	DENSIDAD	VALOR DEDUCIDO
8	L	3.18	1						4.18	1.82	1
10	L	1.20	0.89						2.09	0.91	0
17	L	0.55							0.55	0.24	1
19	L	1.70	1.1392	7.24					10.0816	4.38	4

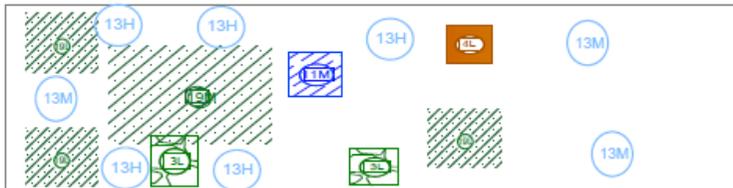
Nombre de la vía	Av. Bermúdez
Encargado	Gianina Fiorella Velasquez Matos
Progresiva de (Inicio)	KM 0+126
Progresiva de (Final)	KM 0+ 157.5 DE 0+188 (Tramo 5)
Fecha	24/06/2020
N.º de Unidad de muestreo	__ de 6
Unidad de muestra	m2
Área de unidad de muestra	229.95

FALLA	GRAVEDAD	CANTIDAD						TOTAL	DENSIDAD	VALOR DEDUCIDO
3	L	2.72	0.5					3.22	1.40	1
4	L	2.07						2.07	0.90	4
11	M	1.11						1.11	0.48	7
13	M	1	1	1				3	1.30	35
13	H	1	1	1	1	1		5	2.17	68
19	L	0.21	0.3136	8.1619				8.6855	3.78	3
19	M	6.12						6.1206	2.66	11
TOTAL VALOR DEDUCIDO										129
MAYOR VALOR DEDUCIDO										68

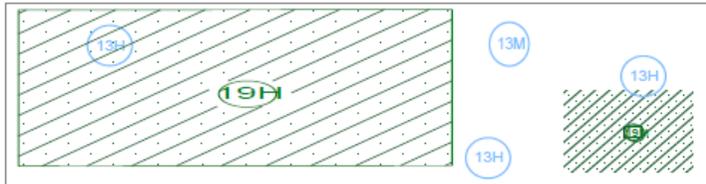
Nombre de la vía	Av. Leonardo Avarño
Investigador	Bach. Gianina Fiorella Velasquez Matos
Progresiva de (Inicio)	KM 0+000
Progresiva de (Final)	KM 0+ 41.8 DE 0+ 193 (Tramo 1)
Fecha	25/06/2020
N.º de Unidad de muestra	_1_ de 5
Unidad de muestra	m2
Área de unidad de muestra	229.90

FALLA	GRAVEDAD	CANTIDAD							TOTAL	DENSIDAD	VALOR DEDUCIDO
13	M	1							1	0.43	19
13	H	1.00	1	1					3	1.30	57
19	M	16.02							16.02	6.97	16
19	H	212.90							212.9	92.61	75
TOTAL VALOR DEDUCIDO											167
MAYOR VALOR DEDUCIDO											75

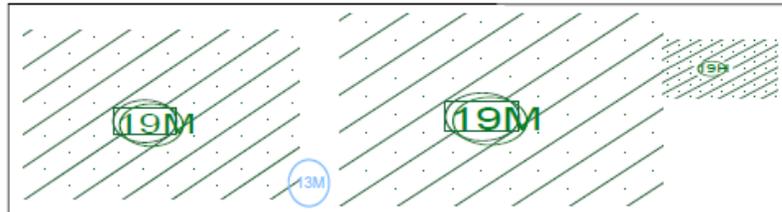
Nombre de la vía	Av. Leonardo Alvarino
Investigador	Bach. Gianina Fiorella Velasquez Matos
Progresiva de (Inicio)	KM 0+165
Progresiva de (Final)	KM 0+ 193 DE 0+ 193 (Tramo 5)
Fecha	25/06/2020
N.º de Unidad de muestreo	_5_ de 5
Unidad de muestra	m2
Área de unidad de muestra	222.32

FALLA	GRAVEDAD	CANTIDAD					TOTAL	DENSIDAD	VALOR DEDUCIDO
13	M	2.00					2	0.90	30
19	M	63.75	56.1				119.85	53.91	36
19	H	63.75					63.75	28.67	59
TOTAL VALOR DEDUCIDO									125
MAYOR VALOR DEDUCIDO									59

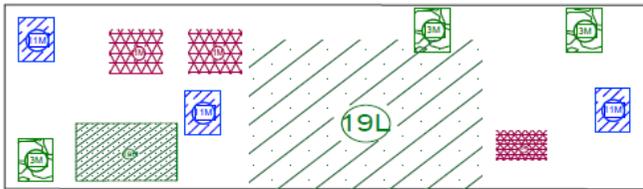
Nombre de la vía	Jr. Lima
Investigador	Bach. Gianina Fiorella Velasquez Matos
Progresiva de (Inicio)	KM 0+45
Progresiva de (Final)	KM 0+ 96 DE 0+198 (Tramo 2)
Fecha	1/07/2020
N.º de Unidad de muestra	_2_ de 4
Unidad de muestra	m2
Area de unidad de muestra	221.85

FALLA	GRAVEDAD	CANTIDAD				TOTAL	DENSIDAD	VALOR DEDUCIDO
1	M	0.94	0.38			1.3205	0.60	18
1	H	0.29				0.285	0.13	14
3	M	2.03	0.2856			2.3205	1.05	4
11	M	0.26	0.33	0.9633		1.55903	0.70	9
19	L	109.65				109.65	49.43	12
19	H	0.56				0.5616	0.25	9
TOTAL VALOR DEDUCIDO								66
MAYOR VALOR DEDUCIDO								18
