**REFORZAMIENTO ESTRUCTURAL DE LOSA ALIGERADA  
AFECTADA POR CORROSIÓN DEL ACERO EN VIVIENDA  
AUTOCONSTRUIDA, LIMA - 2019**

**Presentado por:**  
**Bach. PAULINO CARRILLO, EDBER**

**PARA OPTAR EL TÍTULO PROFESIONAL DE  
INGENIERO CIVIL**

**2021**

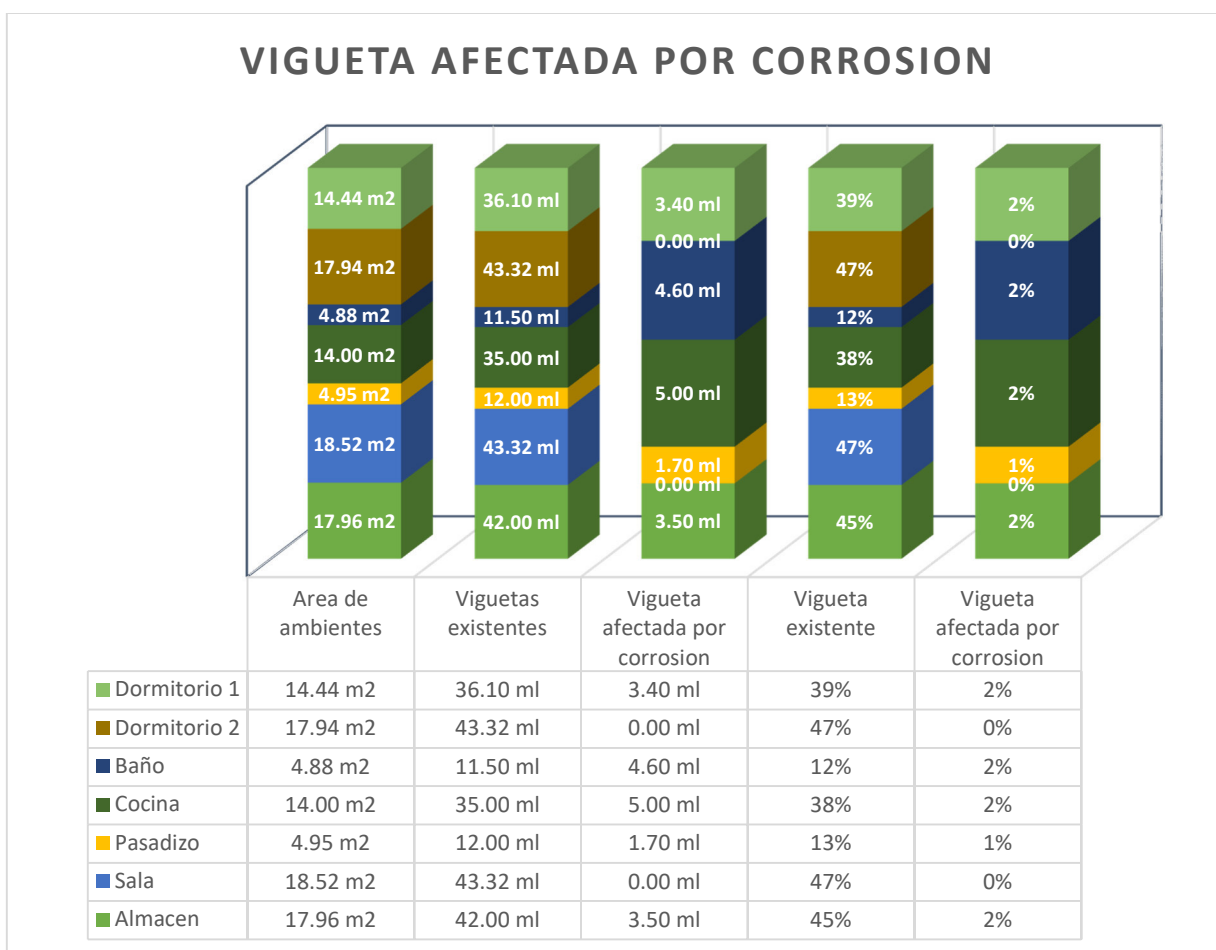
*Figura 25: Representación de viguetas dañadas en porcentajes por ambiente  
Fuente: Elaborado por el autor*

Respecto a la cantidad de viguetas suman de 223.24 ml existente de las cuales se describe que 205 ml se encuentran en estado conservado y 18.20 ml se tiene que intervenir como parte

Al haber conocido el planteamiento de la estructura existente se determina reforzamiento de la estructura tomando en consideración la significancia.

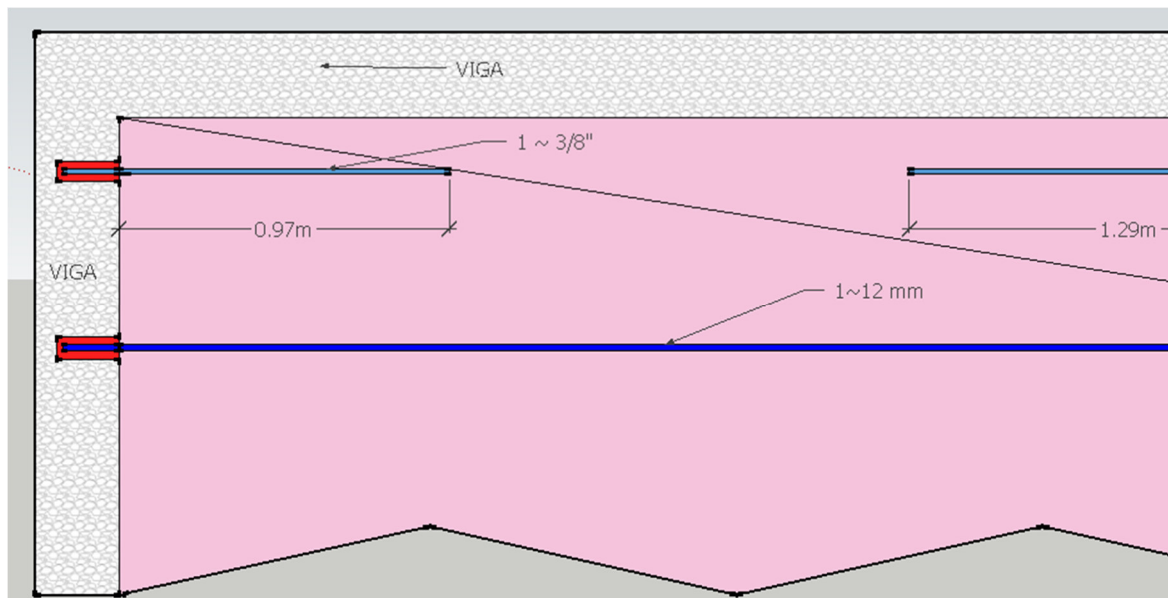
Detalle de anclajes para vigueta de losa aligerada

Figura 28: Detalle para anclaje químico  
 Fuente: Elaborado por el autor

## 11. Conexiones de armaduras post-instaladas (Profundidad de desarrollo) en los apoyos de la losa aligerada

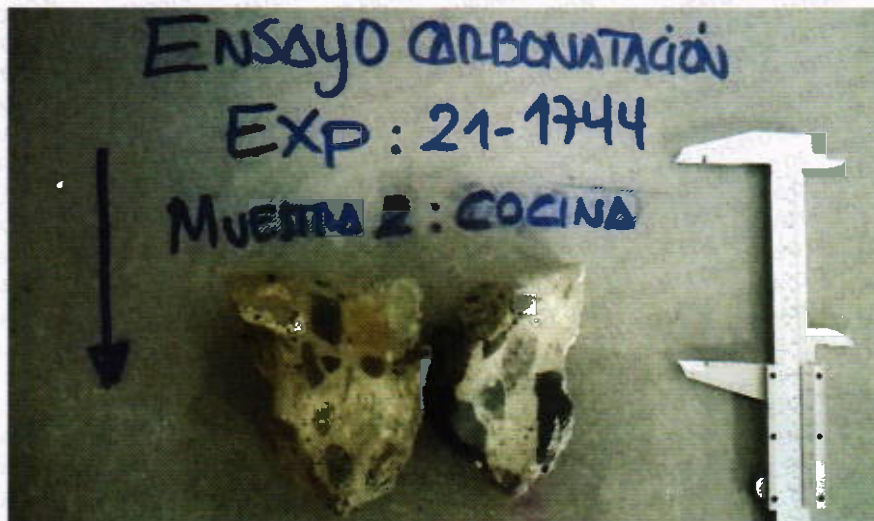
Fotografía 2 : COCINA, la superficie donde se inició la extracción del núcleo esta en la parte superior de la foto.
