**UNIVERSIDAD PERUANA LOS  
ANDES**

**FACULTAD DE INGENIERÍA  
ESCUELA PROFESIONAL DE INGENIERÍA CIVIL**

**IDENTIFICACION DE LAS FALLAS Y ANÁLISIS  
DE LA ESTRUCTURA DE CONCRETO ARMADO  
EN EL CENTRO CULTURAL DEL DISTRITO DE  
HUALHUAS - HUANCAYO, 2019**

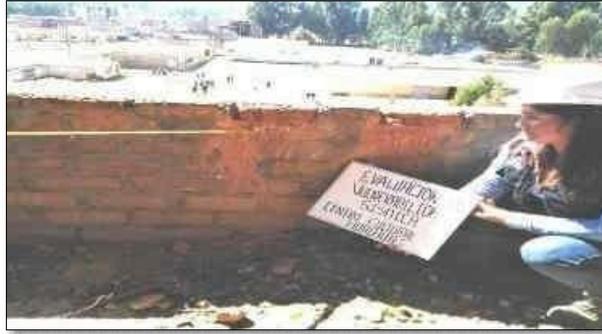
Figura 9. se observa erosión química

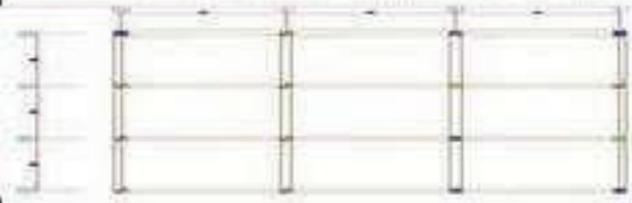
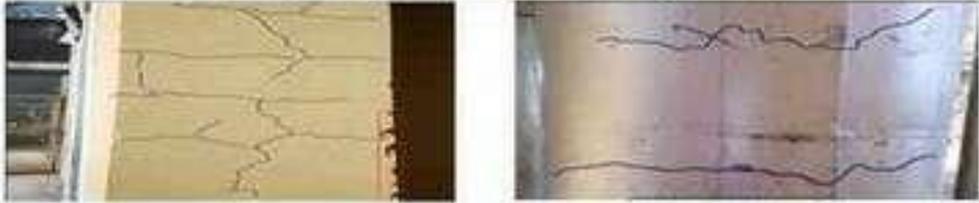
Tabla 89. Formato de evaluación de fallas – columnas del primer piso

4.00	CIRCULAR	3	0	0.40		0.63	4.00	1.26	2	ORDENALLES	0.35	MODERADO	
5.00	CIRCULAR	3	15	0.40		0.63	4.00	1.26	1	ORDENALLES	0.20	LEVE	
6.00	CIRCULAR	2	4	0.40		0.63	4.00	1.26	1	ORDENALLES	0.20	LEVE

7.00	CIRCULAR	4	15	0.40		0.63	4.00	1.26	2	ORDENALLES	0.60	MODERADO	
8.00	CIRCULAR	4	4	0.40		0.63	4.00	1.26	1	ORDENALLES	0.20	LEVE	
PLANO DE COLUMNAS CON CAUSAS FÍSICAS - (0.40x0.40)							IMÁGENES DE COLUMNAS QUE PRESENTA FISURAS Y OREYAS

Se determinó la cantidad de elementos; 16 columnas, 14 columnas circulares y 2 columnas rectangulares, de los cuales 08 columnas con fallas mecánicas que fueron ensayadas, las cuales son detalla:

“El análisis general de las columnas es que puede ser recuperadas con excepción de las columnas circulares y rectangulares”, asimismo es necesario realizar los cálculos necesarios para rediseñar y/o incrementar las secciones de las columnas, considerando que la edificación proyectada es para 5 pisos.

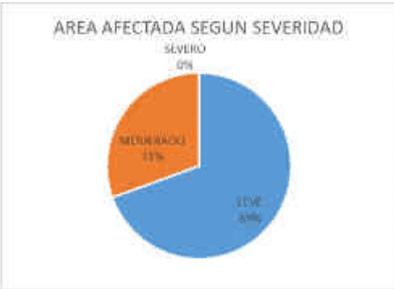
Figura 93. Severidad de las columnas según área de sección - primer piso

**Esta figura** muestra que un 31.00% tiene un área con un nivel moderado, un 69.00% en un nivel leve y un 0.00% a nivel severo”. Podemos “apreciar que las columnas a simple vista se encuentran aceptable y con reparaciones mínimas se podría solucionar, sin embargo, considera si se realiza una suma entre lo severo y moderado, conlleva a un estudio definitivo, no olvidando que corresponde al primer piso, quien recibirá las cargas de los pisos” superiores.

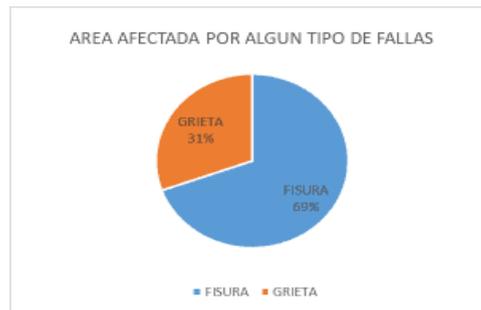
Figura 94. fallas de las columnas según área de sección - primer piso.

**esta** figura muestra confirma “lo indicado en la descripción anterior, en donde un 31.00% corresponde a columnas agrietadas, el 69.00% a fisuras, de igual manera las grietas son de severidad moderada, en donde el rango de agrietamiento”, es de 0.50 a 1.00 mm, más las fisuras que se encuentra en un estado leve de 0.00 a 0.50mm.

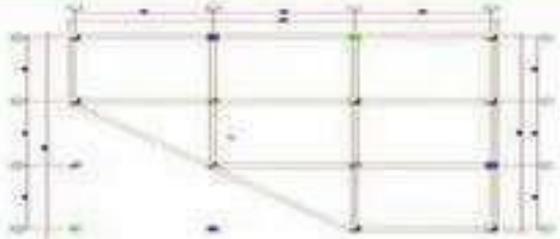
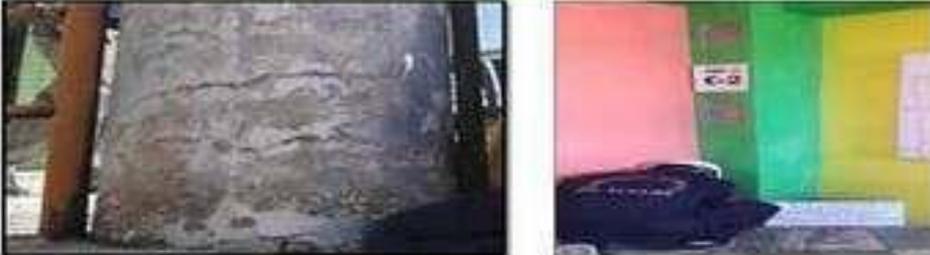
Tabla 97. Formato de evaluación de fallas – columnas del segundo piso

1.00	CIRCULAR	1	A	0.45		0.63	2.80	1.26	2	HORIZONTALES	0.60	MODERADO
2.00	CIRCULAR	2	A	0.45		0.63	2.80	1.26	1	HORIZONTALES	0.50	LEVE
3.00	RECTANGULAR	2	D	0.45	0.40	0.18	2.80	1.70	1	DIAGONALES	0.20	LEVE

4.00	RECTANGULAR	3	D	0.45	0.40	0.18	2.80	1.70	2	DIAGONALES	0.55	MODERADO
5.00	RECTANGULAR	4	B	0.45	0.40	0.18	2.80	1.70	1	DIAGONALES	0.20	LEVE
PLANO DE COLUMNAS CON CAUSAS FÍSICAS - (0.40x0.45)						FOTOGRAFÍAS DE COLUMNAS QUE PRESENTA FISURAS Y ORETA

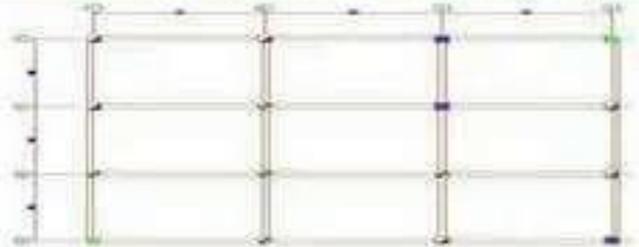
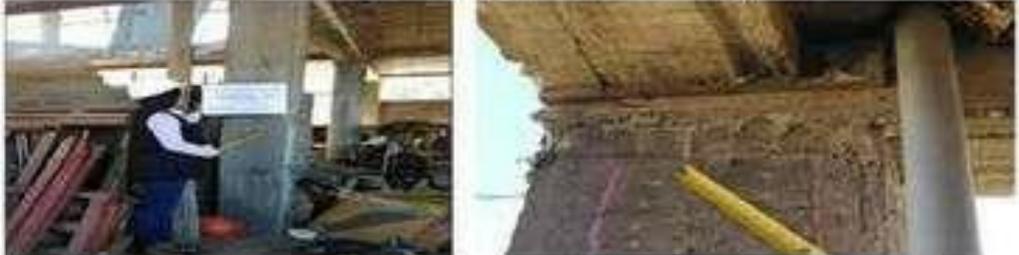
Tabla 105. Formato de evaluación de fallas – columnas del tercer piso

1.00	CIRCULAR	1	A	0.45		0.03	2.00	0.90	2	HORIZONTALES	0.60	MODERADO
2.00	RECTANGULAR	2	C	0.42	0.37	0.16	2.00	1.58	1	HORIZONTALES	0.50	LEVE
3.00	RECTANGULAR	2	D	0.42	0.37	0.16	2.00	1.26	1	DIAGONALES	0.20	LEVE

4.00	RECTANGULAR	4	D	0.42	0.37	0.16	2.00	1.26	2	DIAGONALES	0.55	MODERADO
5.00	RECTANGULAR	4	A	0.42	0.37	0.16	2.00	1.26	1	DIAGONALES	0.25	LEVE
PLANO DE COLUMNAS CON CAUSAS FISICAS - (0.42x0.37)						IMAGENES DE COLUMNAS QUE PRESENTA FISURAS Y GRIETAS

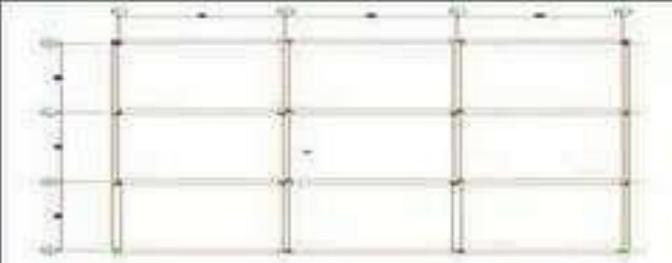
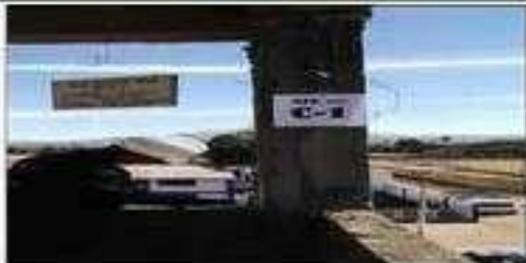
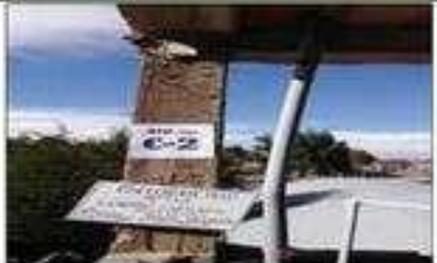
Tabla 113. Formato de evaluación de fallas – columnas del cuarto piso

1.00	RECTANGULAR	1	A	0.32	0.22	0.07	2.80	1.06	2	HORIZONTALES	0.55	MODERADO
2.00	RECTANGULAR	1	B	0.32	0.22	0.07	2.80	1.76	1	HORIZONTALES	0.40	LEVE
3.00	RECTANGULAR	4	A	0.32	0.22	0.07	2.80	1.26	2	VERTICAL	0.60	MODERADO

4.00	RECTANGULAR	4	B	0.32	0.22	0.07	2.80	1.26	1	DIAGONALES	0.50	LEVE
PLANO DE COLUMNAS CON CAUSAS FÍSICAS - (0.32x0.22)				IMÁGENES DE COLUMNAS QUE PRESENTA FISURAS Y ORISTAS

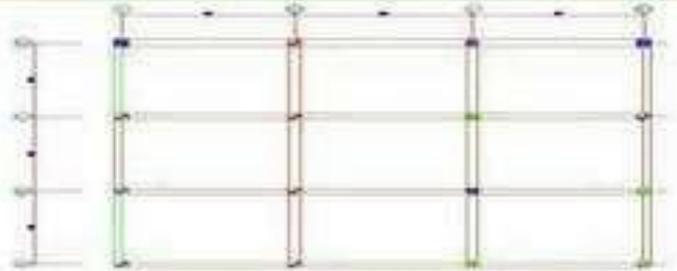
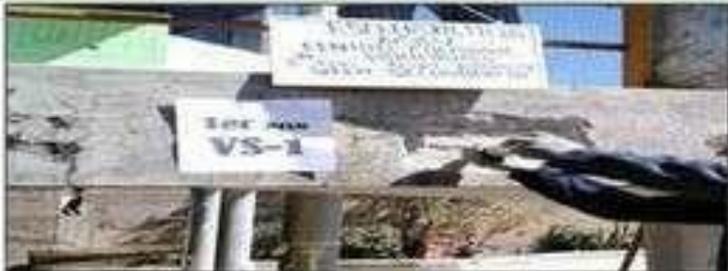
Tabla 120. Formato de evaluación de fallas – vigas del primer piso

1) FISURA				4) EROSION QUIMICA				7) ASENTAMIENTO					
2) GRIETA				5) PICADURAS				8) CORROSION					
3) VACIOS EN ELEMENTOS ESTRUCTURALES				6) DISREGAMENTO				9) FILTRACION					
ELEMENTO A EVALUAR	VIGAS								CAUSAS FISICAS Y MECANICAS				
	Eje Vertical	Desde	Hasta	Ancho	Alto	Área m2	Largo	Perimetro (mm)	TIPO DE FALLA	Daño	Exposic. max. (cm)	Severidad	
100	SECUNDARIA	I	B	C	0.27	0.20	0.48	2.40	95.44	2	DIAGONALES	6.00	MODERADO
PLANO DE VIGA 2 CON CAUSAS FISICAS (R 27x0.22)							IMÁGENES DE COLUMNAS QUE PRESENTA FISURAS Y GRIETAS

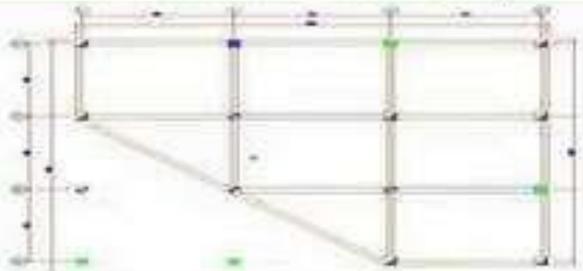
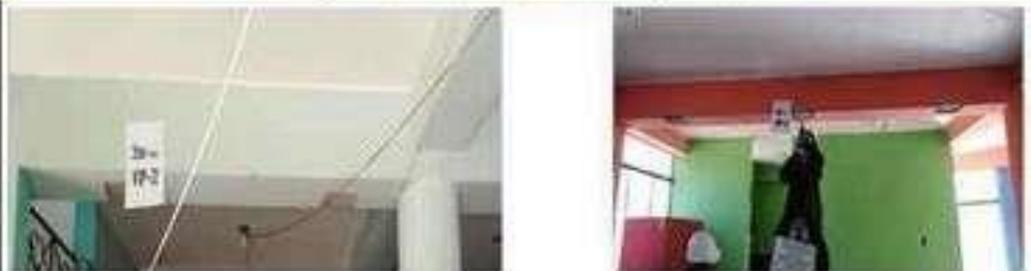
Tabla 126. Formato de evaluación de fallas – vigas del segundo piso

1.00	PRINCIPAL	2	C	3	0.27	0.27	0.54	4.46	108.54	1	DIAGONALES	0.45	LEVE
2.00	PRINCIPAL	3	B	4	0.27	0.27	0.54	4.46	108.54	1	DIAGONALES	0.40	LEVE
PLANO DE VIGAS CON CAUSAS FÍSICAS - (0.27x0.27)							IMAGENES DE COLUMNAS QUE PRESENTA FISURAS Y GRIETAS

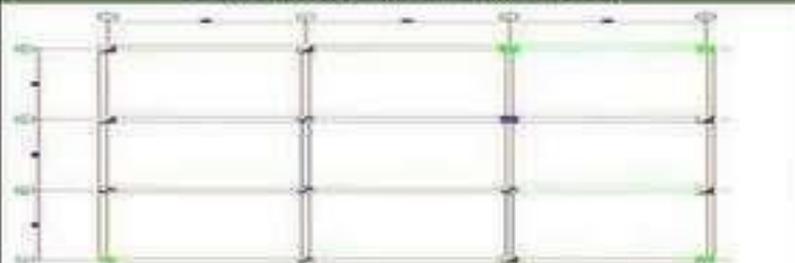
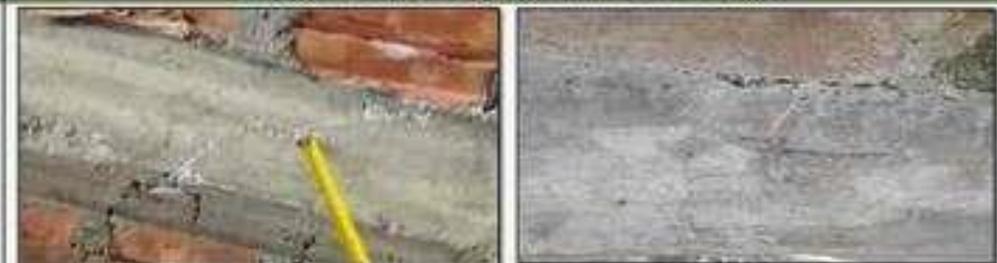
Tabla 132. Formato de evaluación de fallas – vigas del tercer piso

1.00	PRINCIPAL	3	D	4	0.27	0.17	0.44	4.48	56.34	2	DIAGONALES	0.55	MODERADO
2.00	PRINCIPAL	3	B	4	0.27	0.17	0.44	4.48	56.34	2	DIAGONALES	0.60	MODERADO
3.00	SECUNDARIA	2	B	C	0.27	0.12	0.39	3.59	75.24	1	DIAGONALES	0.20	LEVE

4.00	SECUNDARIA	3	A	B	0.27	0.12	0.39	4.00	75.24	1	DIAGONALES	0.25	LEVE
PLANO DE VIGAS CON CAUSAS FISICAS (5.42x5.07)						MADERAS DE COLUMNAS QUE PRESENTA FISURAS Y ORIETA

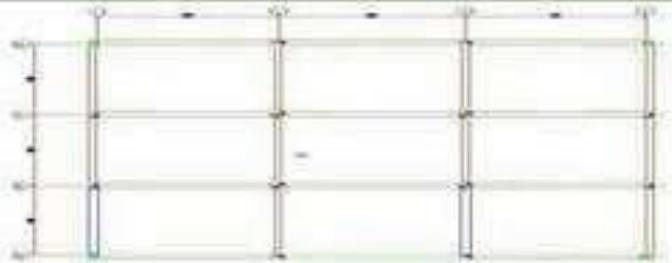
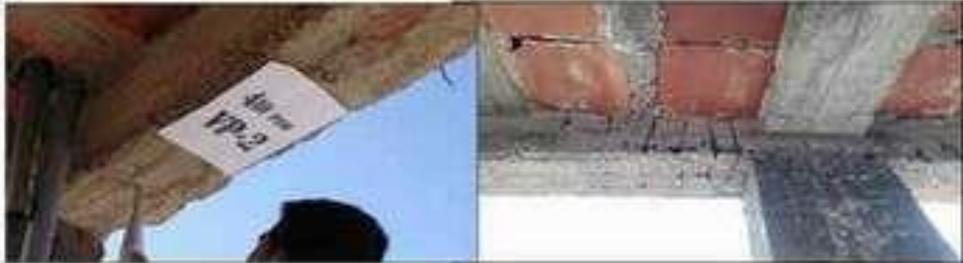
Tabla 139. Formato de evaluación de fallas – vigas del cuarto piso

1.00	PRINCIPAL	2	A	3	0.27	0.17	0.44	4.70	88.34	2	DIAGONALES	0.60	MODERADO
2.00	SECUNDARIA	3	A	B	0.29	0.12	0.37	4.03	74.24	1	DIAGONALES	0.20	LEVE
3.00	SECUNDARIA	1	A	B	0.25	0.12	0.37	5.09	74.24	1	DIAGONALES	0.20	LEVE
PLANO DE VIGAS CON CAUSAS FÍSICAS - (0.42x0.37)						IMÁGENES DE COLUMNAS QUE PRESENTA FISURAS Y GRIETAS

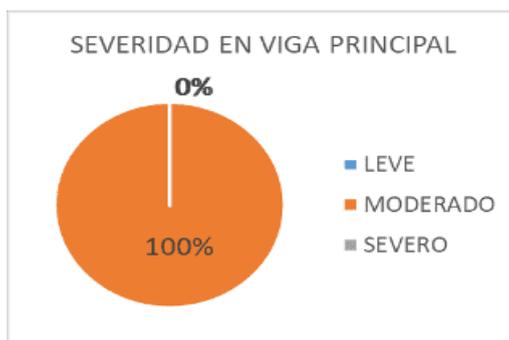
Figura 134. Severidad de las vigas principales - cuarto piso.

Dicha figura las vigas principales un 100% corresponde a una falla de tipo grieta, en donde es de nivel moderado”. “Esto representa una falla persistente y que afecta significativamente la edificación y que conlleva a tener mayores estudios para determinar la real falla”.

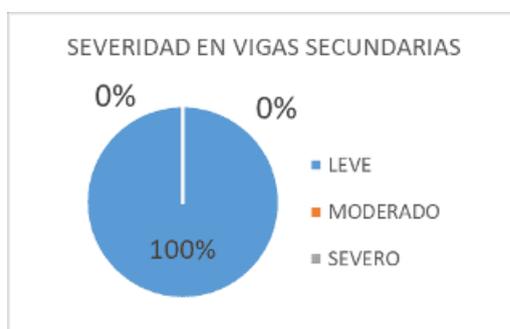
Figura 135. Severidad de las vigas secundarias - cuarto piso.

Se demostró en la figura revisada que, en cuanto a las vigas secundarias son de nivel leve, registrándose en un 100% correspondiente a una falla de fisuras.

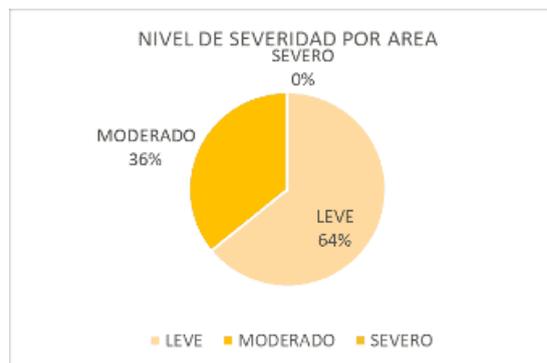
Figura 136. Áreas de severidades de las vigas – cuarto piso

En la figura anterior se demuestra que, en cuanto a las áreas de severidad de las vigas, establecidas en el piso cuarto, el porcentaje fue de 64% en nivel leve mientras que, el 36% se situó en un nivel moderado.

- 3) Conociendo que la infraestructura presenta fallas, con nivel de severidad Moderada, se requiere que se tome una decisión técnica para realizar el reforzamiento y/o la reposición de la infraestructura con el fin de evitar riesgos en el futuro.

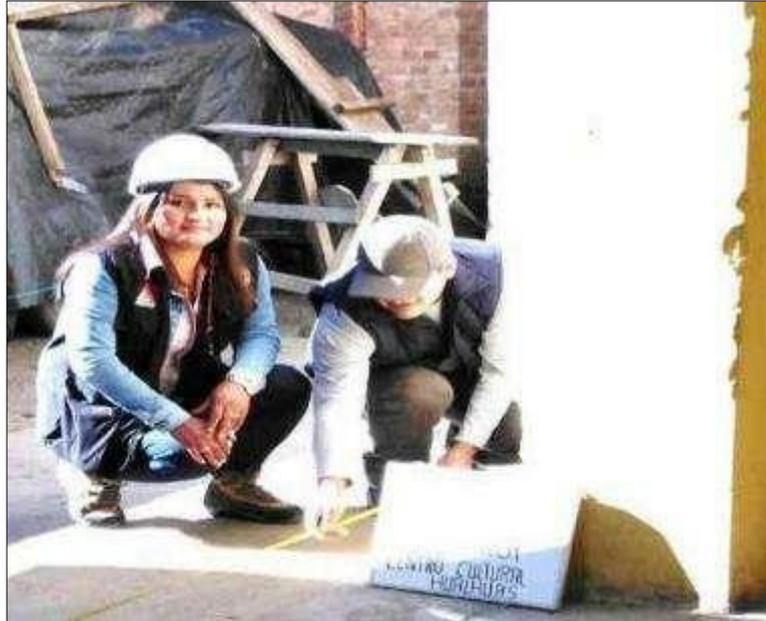
se observa columna rectangular esquinada C-1 con fisuras en revestimiento

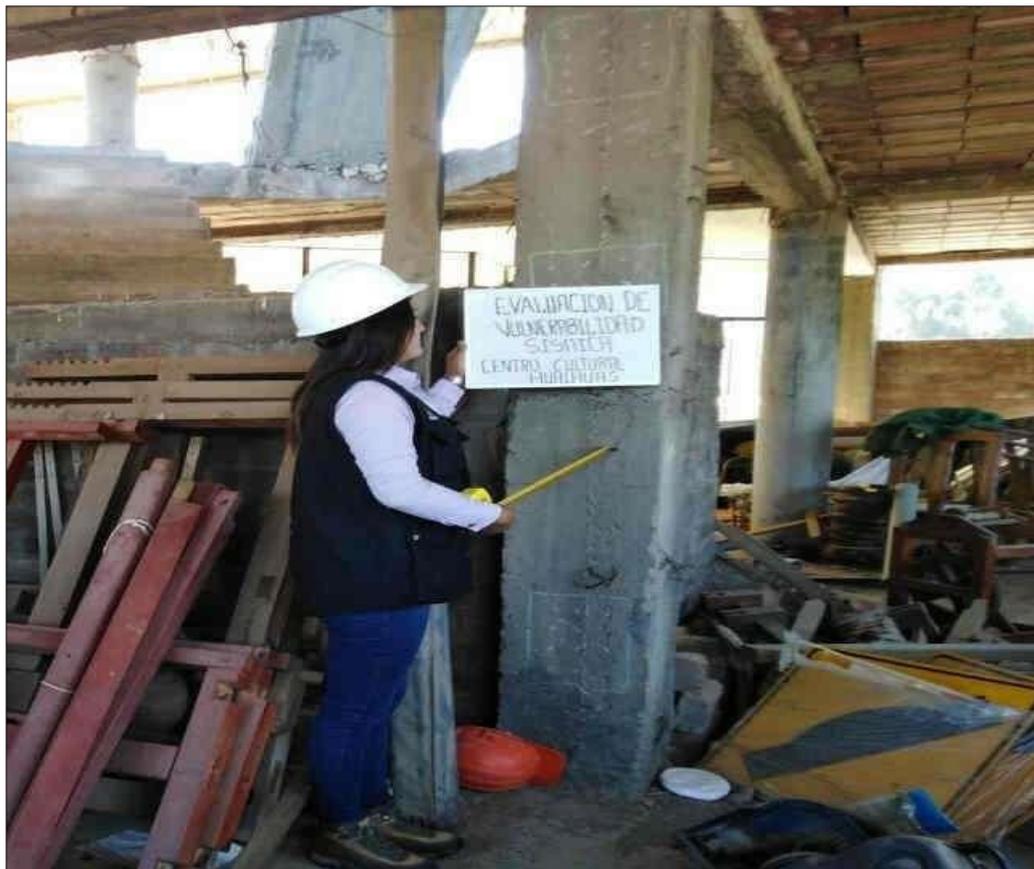
columna céntrica C-5 se observa las tres 3 ubicaciones de 25 x 25 cm despues de haber uniformizado con la piedra abrasiva

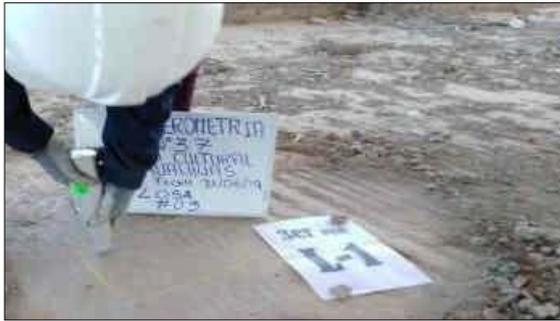
representacion del ensayo con el martillo de rebote en la losa  
ubicacion de  
25 x 25 cm despues de haber uniformizado con  
la piedra abrasiva realizando el disparo en punto 05

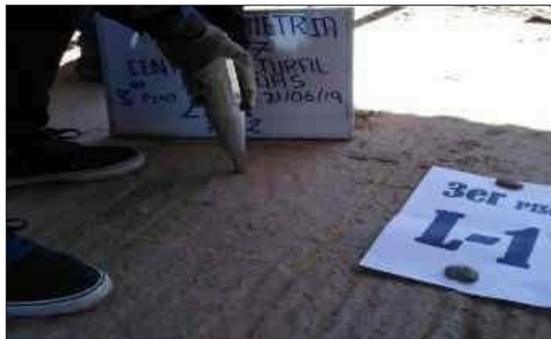
representacion del ensayo con el martillo de rebote en la losa  
ubicacion de 25 x 25 cm despues de haber uniformizado con  
la piedra abrasiva realizando el disparo en punto 06

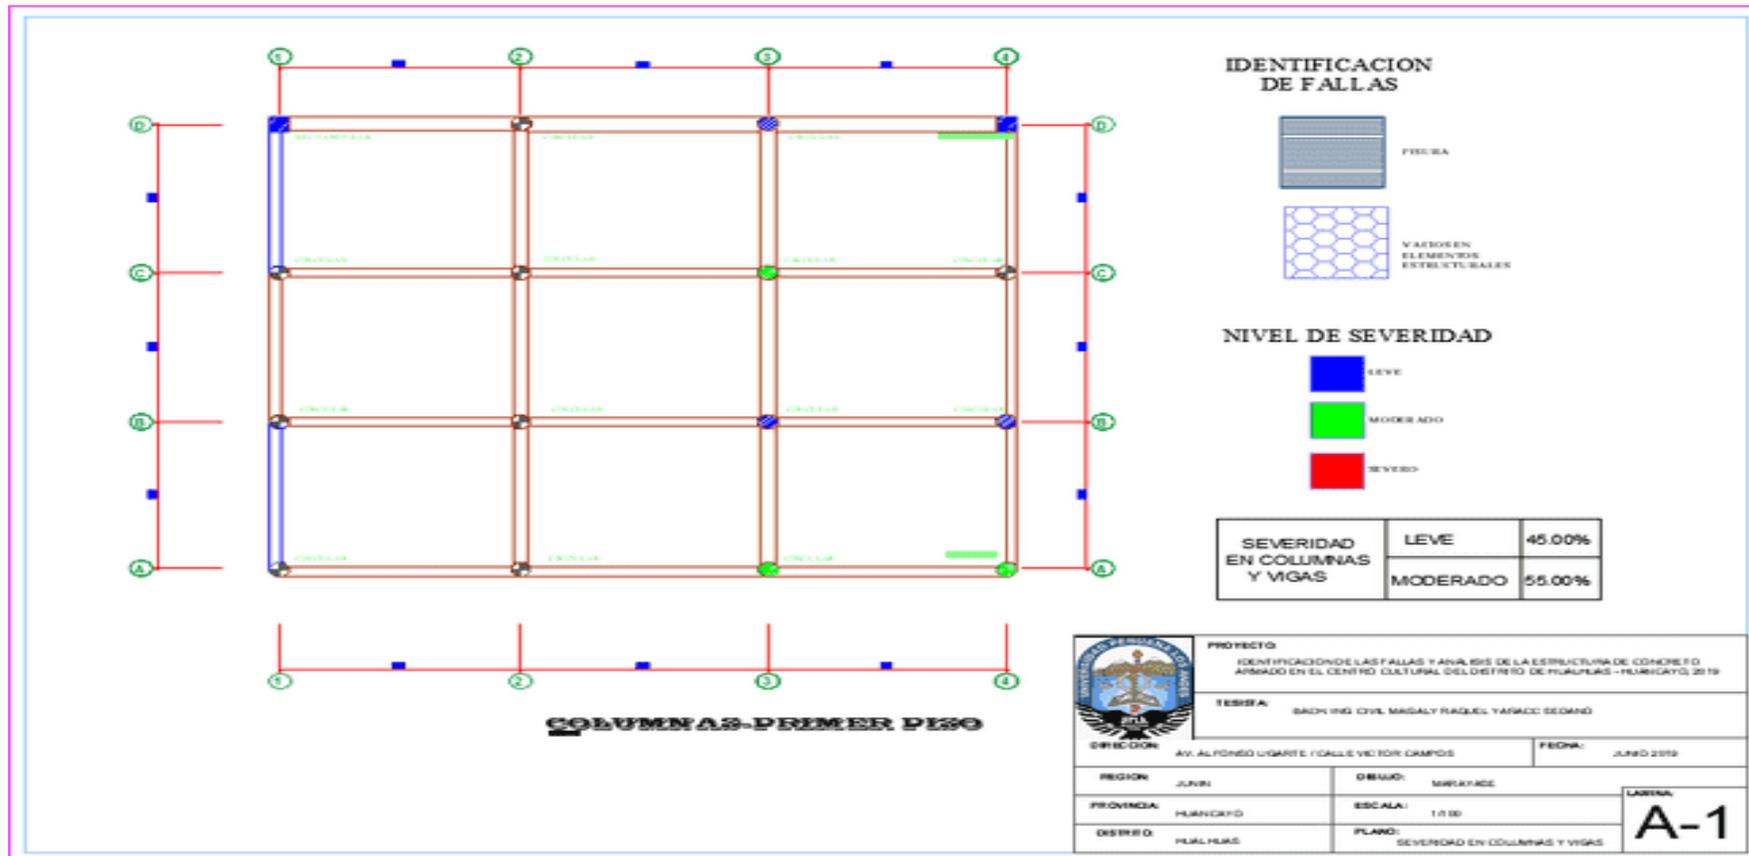
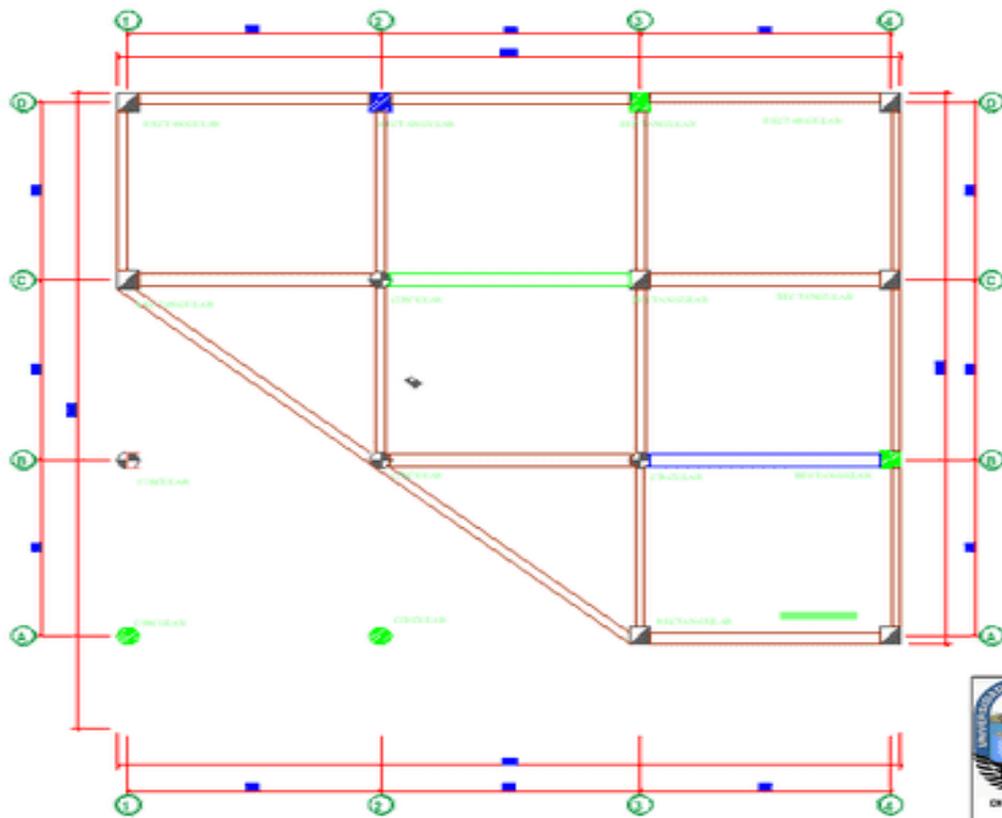
**IDENTIFICACION DE FALLAS**

REGION:	JUNIN	UBIADO:	MARAYAGE	LAPINA: <b>A-2</b>
PROVINCIA:	HUANCAYO	ESCALA:	1/100	
DISTRITO:	HUANCAYO	PLANO:	SEVERIDAD EN COLUMNAS Y VIGAS

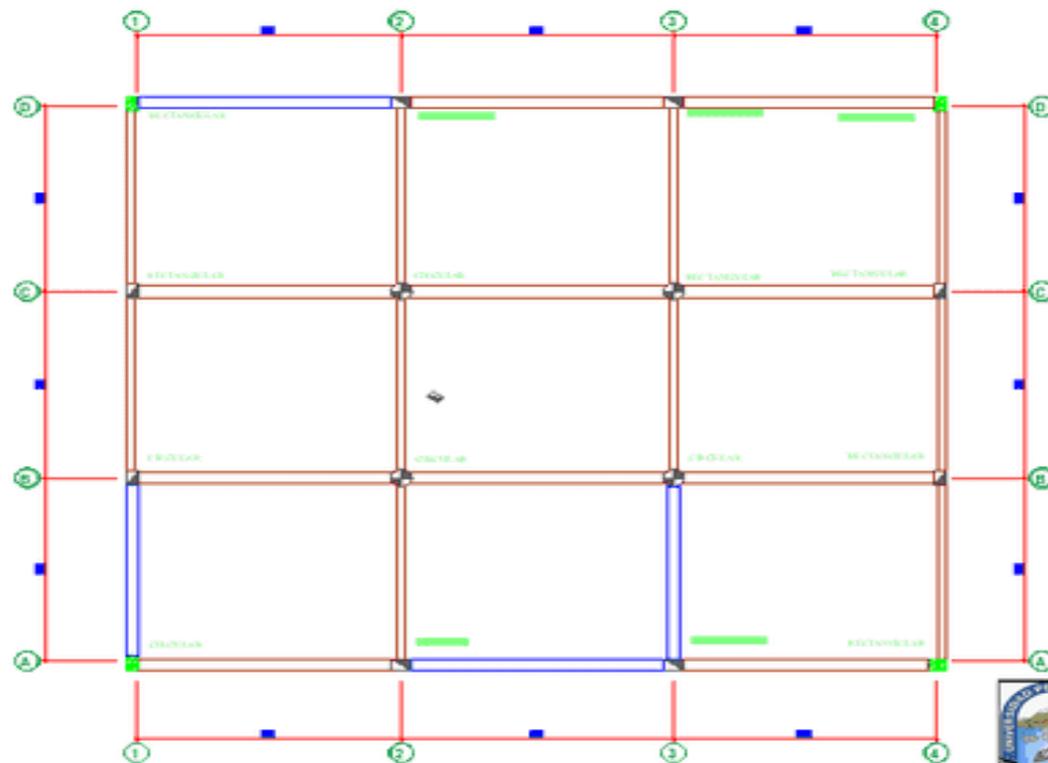
LAMINA  
**A-3**

DIRECCION: AV. ALFONSO LEGARTE / CALLE VICTOR CAMPOS	FECHA: JUNIO 2019
REGION: JUNIN	DEPARTAMENTO: HUANCAYO
PROVINCIA: HUANCAYO	DISTRITO: HUAYLAS
DEPARTAMENTO: HUANCAYO	DISTRITO: HUAYLAS
ESCALA: 1/100	PLANO: SEVERIDAD EN COLUMNAS Y VIGAS

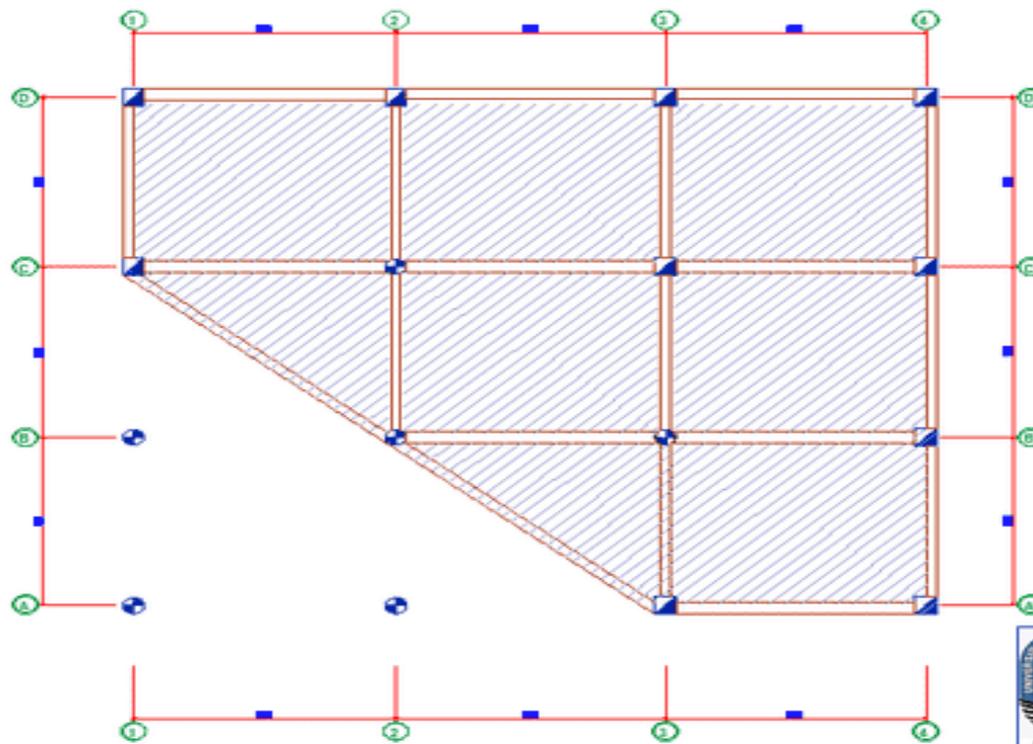
**LOSA ALIGERADA-SEGUNDO PISO**

**NIVEL DE SEVERIDAD**

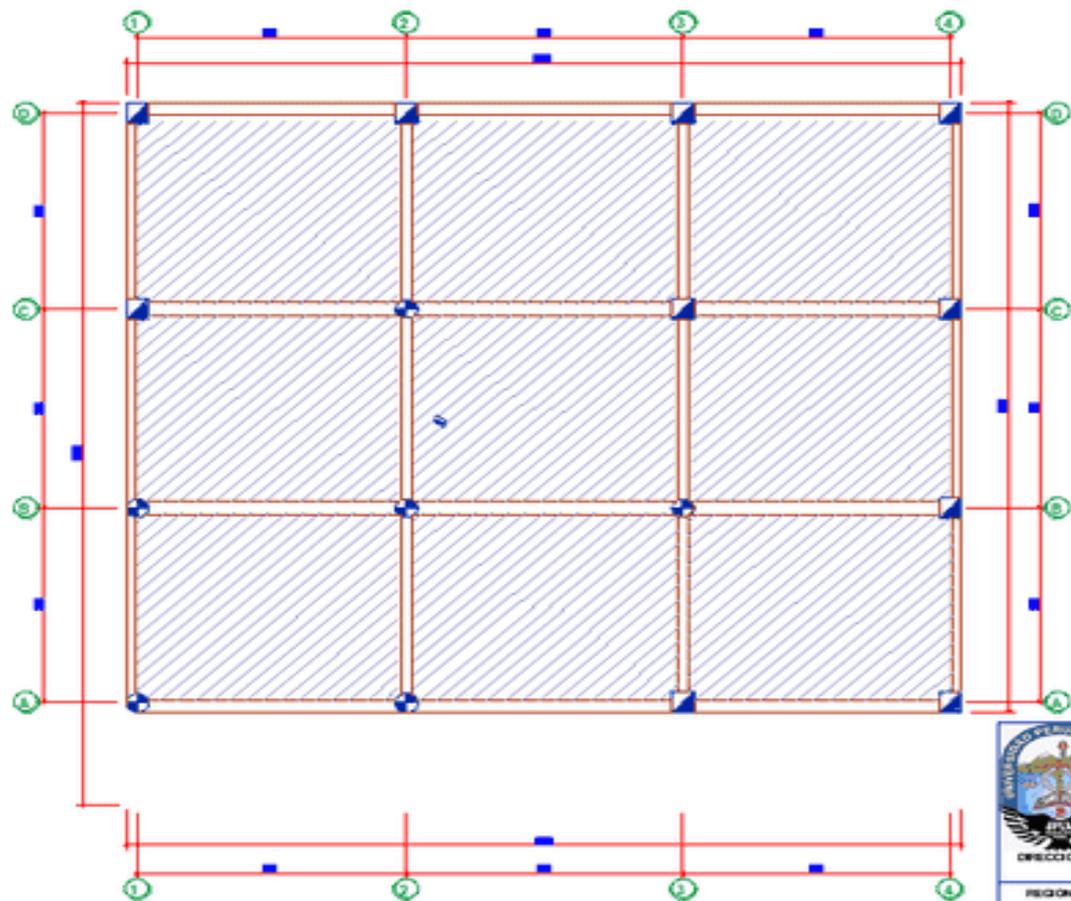
<b>PROYECTO:</b>	
	IDENTIFICACION DE LAS FALLAS Y ANALISIS DE LA ESTRUCTURA DE CONCRETO ARMADO EN EL CENTRO CULTURAL DEL DISTRITO DE HUACAPLAS - HUANCAYO, 2019	
	<b>RESISTA:</b>	
	SACH INO CIVIL MARGALY RAQUEL YANACO SEDANO	
<b>DIRECCION:</b>	Av. ALONSO UGARTE / CALLE VICTOR CAMPOS	<b>FECHA:</b>
<b>REGION:</b>	JUNIN	<b>DESGO:</b>
<b>PROVINCIA:</b>	HUANCAYO	<b>ESCALA:</b>
<b>DISTRITO:</b>	HUACAPLAS	<b>PLANO:</b>
		SEVERIDAD EN LOSA
<b>LAPINA:</b>		
<b>A-2</b>

**NIVEL DE SEVERIDAD**

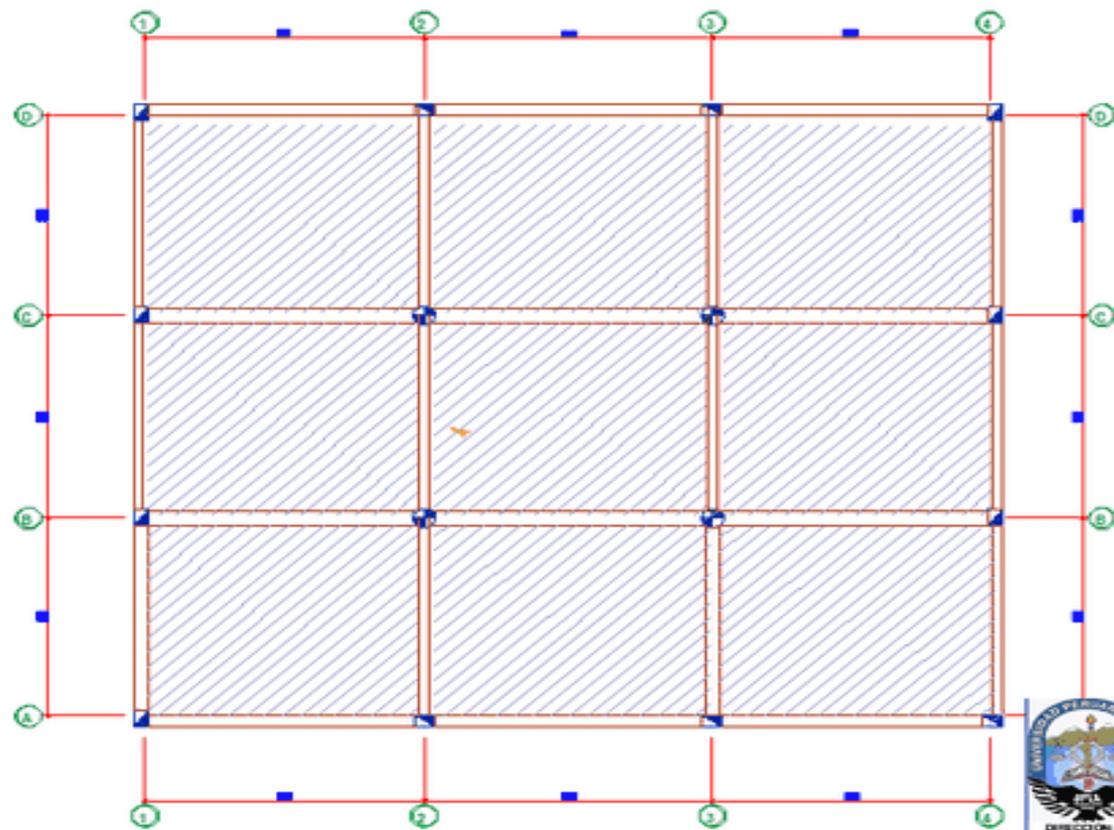
<b>PROYECTO</b>	
	IDENTIFICACION DE LAS FALLAS Y ANALISIS DE LA ESTRUCTURA DE CONCRETO ARMADO EN EL CENTRO CULTURAL DEL DISTRITO DE HUACHA - HUANCAYO, 2019	
	<b>TABLA 1</b>	
	BACH. ING. CIVIL MAGALY RAQUEL YARUCCO SEDANO	
<b>DIRECCION</b>	AV. ALFONSO LEGARTE / CALLE VICTOR CAMPOS	<b>FECHA</b>
		JUNIO 2019
<b>REGION</b>	JUNO	<b>DISUO</b>
		MIRAYASE
<b>PROVINCIA</b>	HUANCAYO	<b>ESCALA</b>
		1:100
<b>DISTRITO</b>	HUACHA	<b>PLANO</b>
		SEVERIDAD EN LOSA
		<b>LAMINA</b>
		<b>A-3</b>

**NIVEL DE SEVERIDAD**
