**TESIS**

**“EVALUACIÓN DE JUNTAS EN PAVIMENTOS RÍGIDOS  
Y SU RELACIÓN CON EL DESEMPEÑO ESTRUCTURAL  
EN LAS CALLES DE PAUCARTAMBO, 2021”**

Bach. TAMAYO JANAMPA, Dennis Edward

**2022**

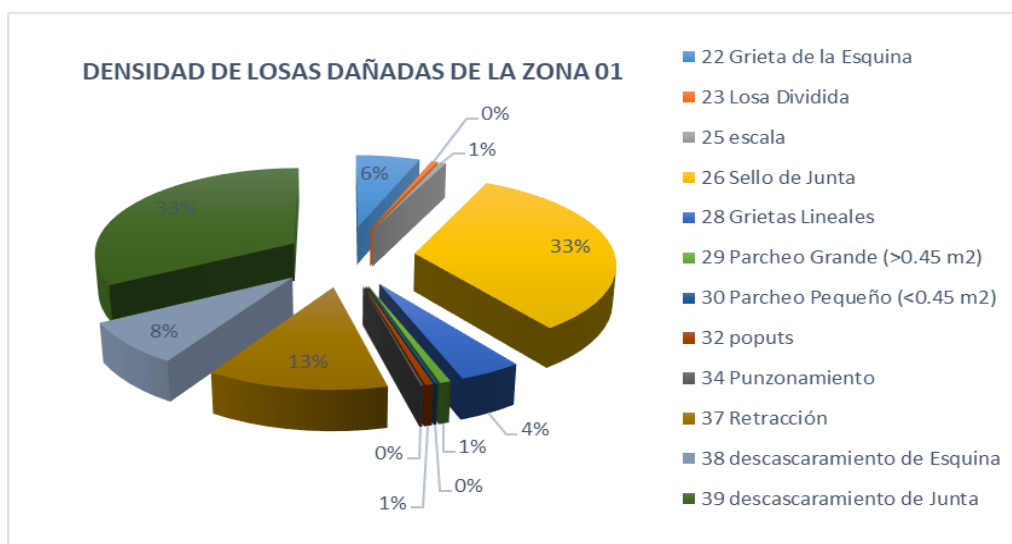
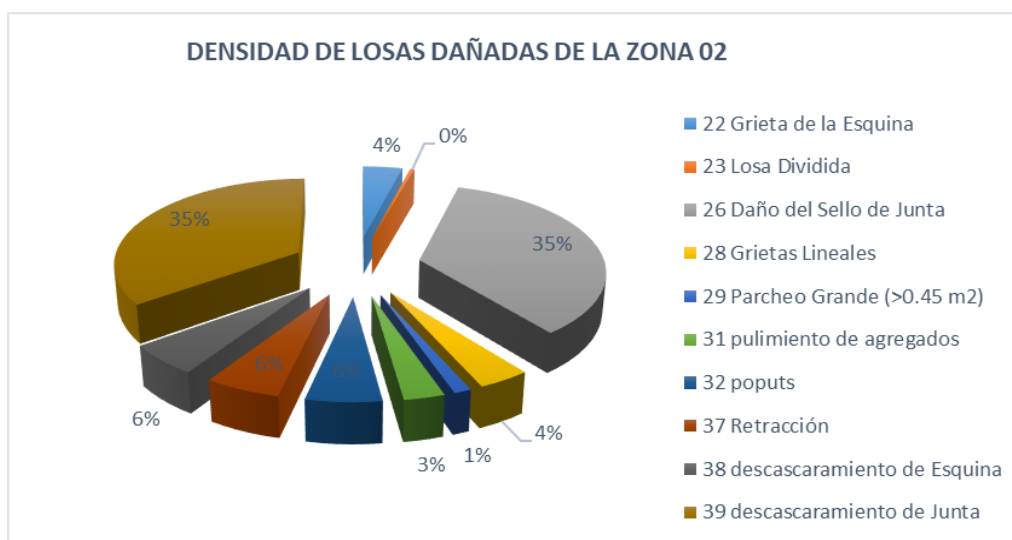
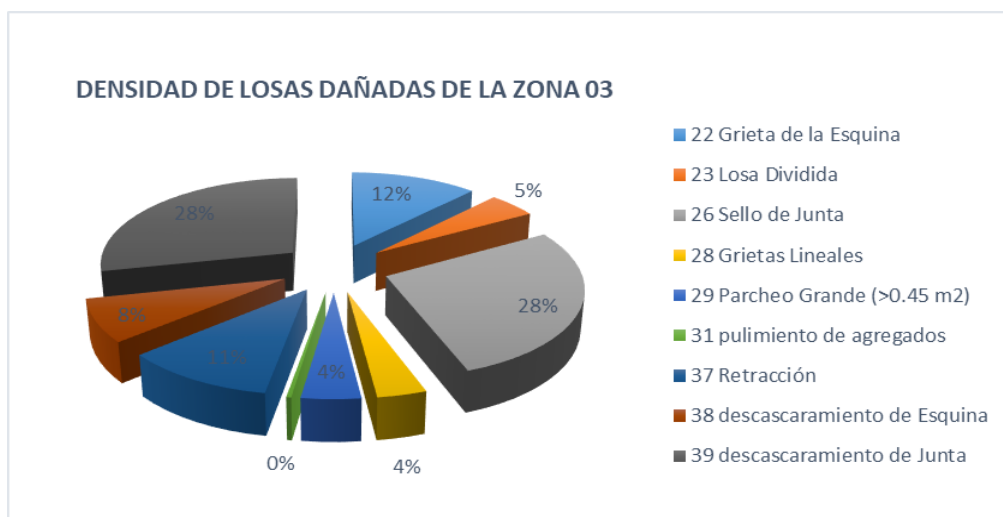
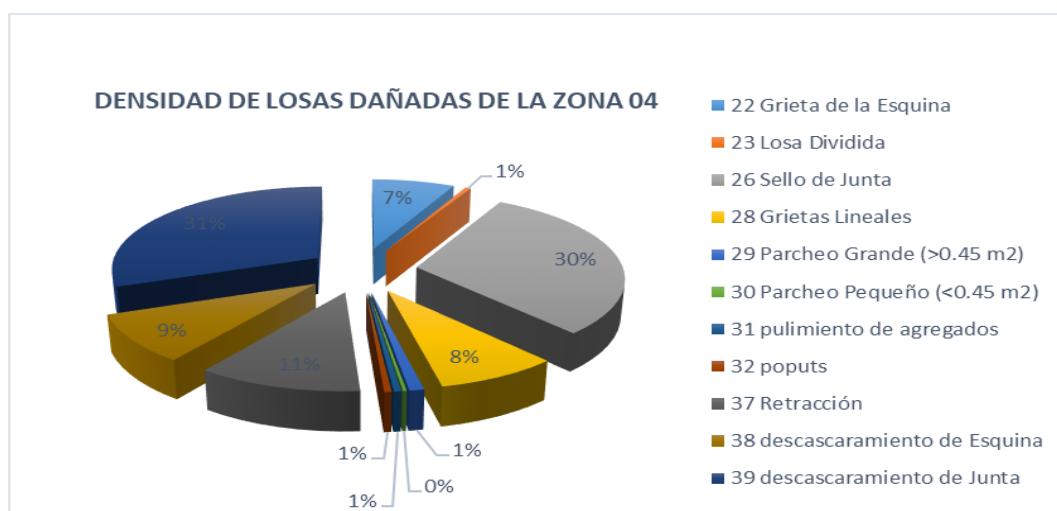
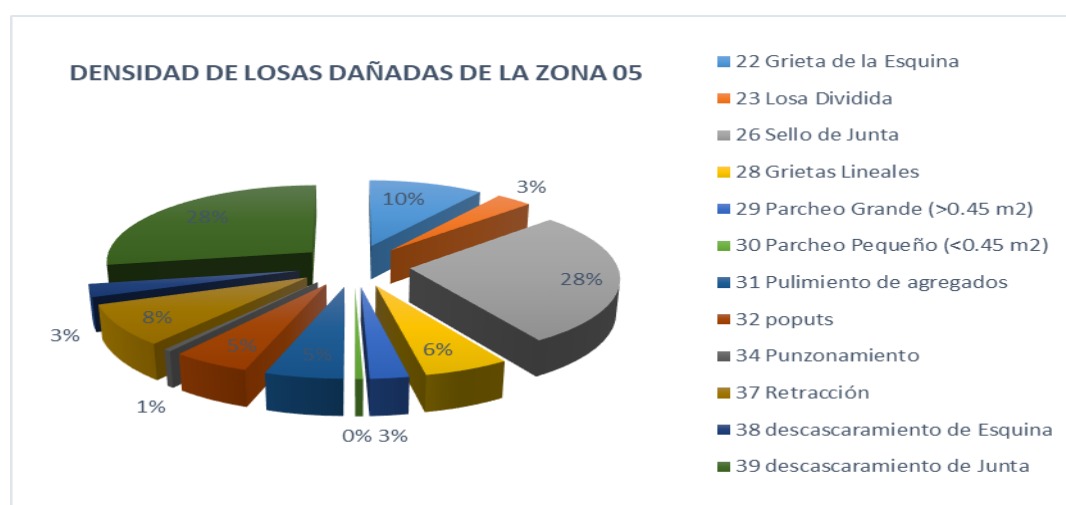
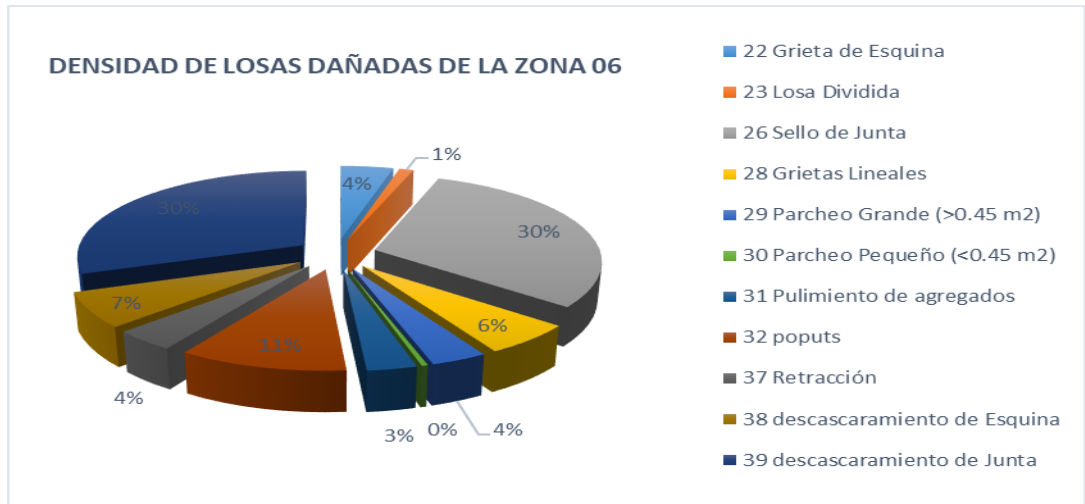
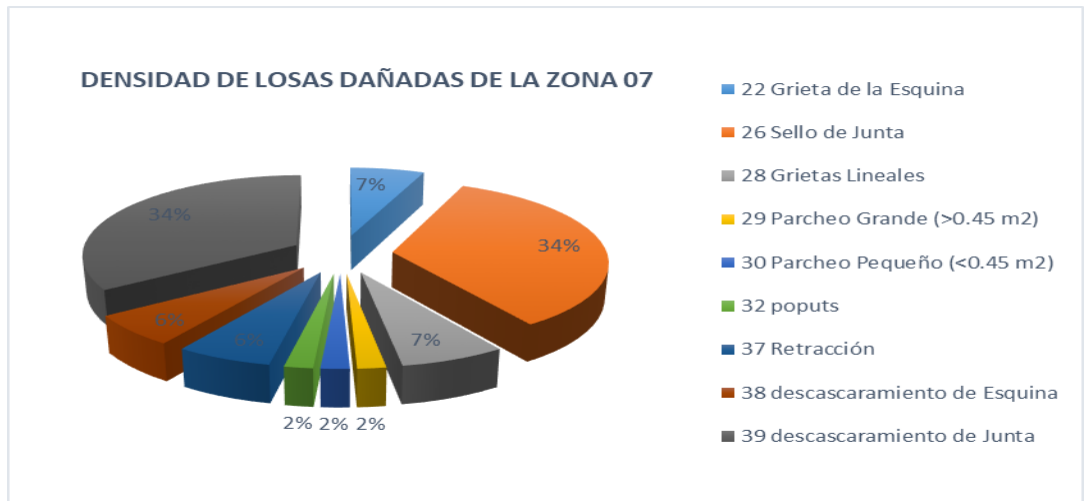
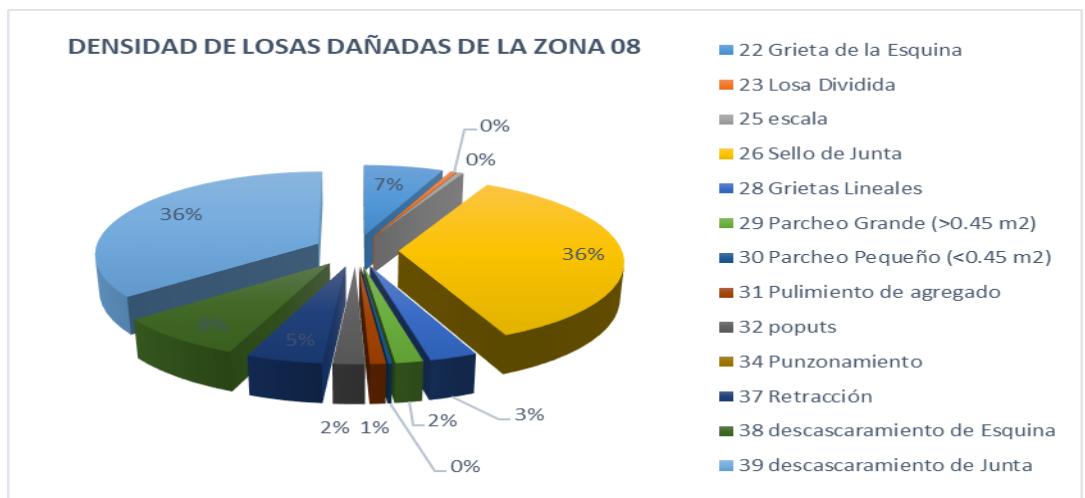
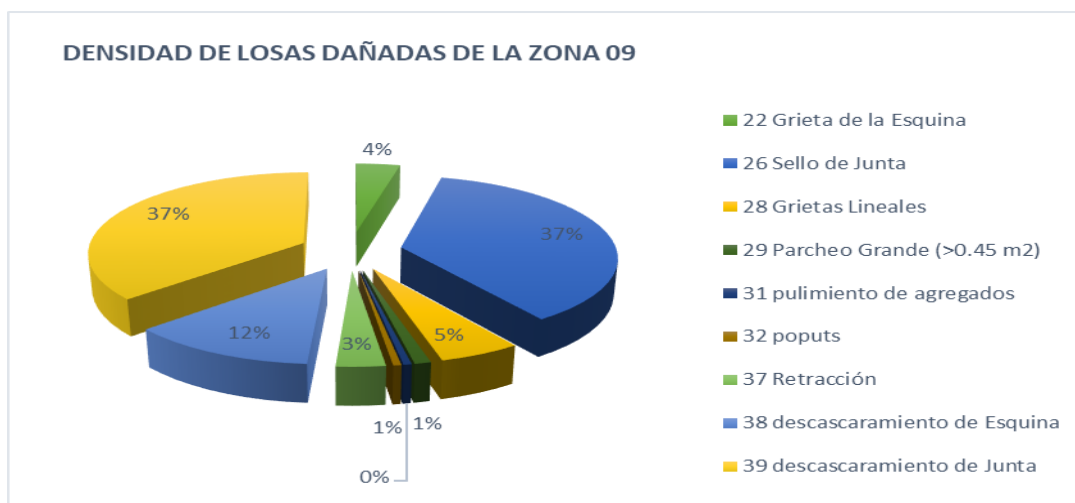
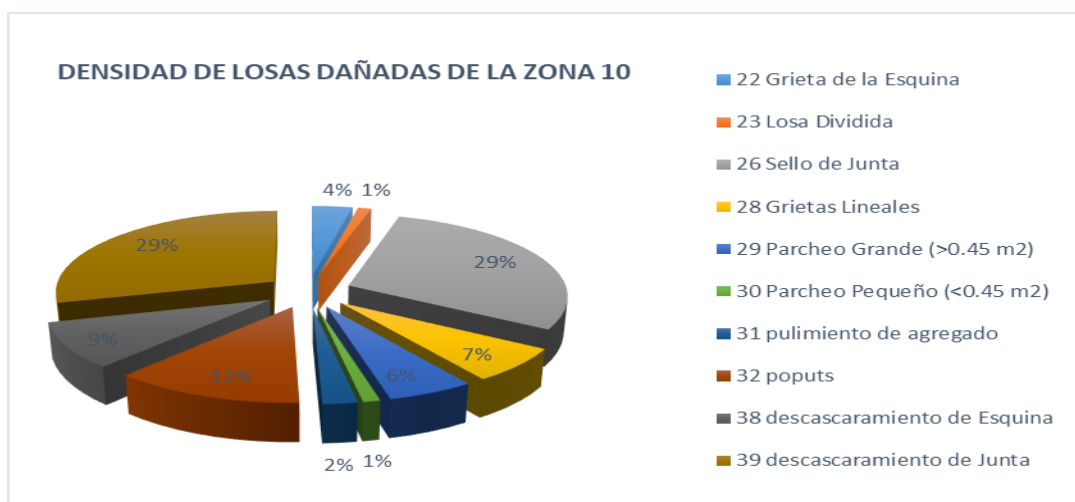
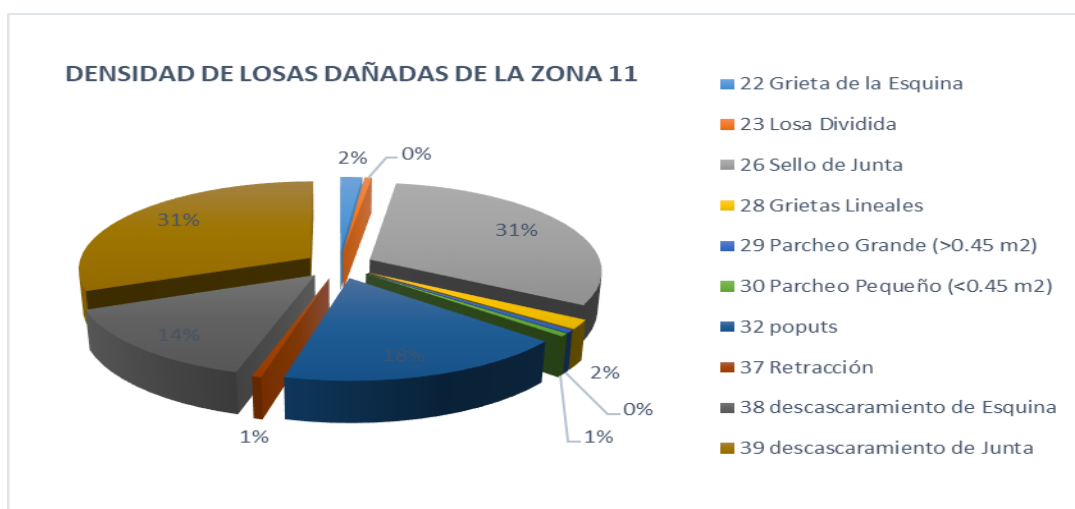
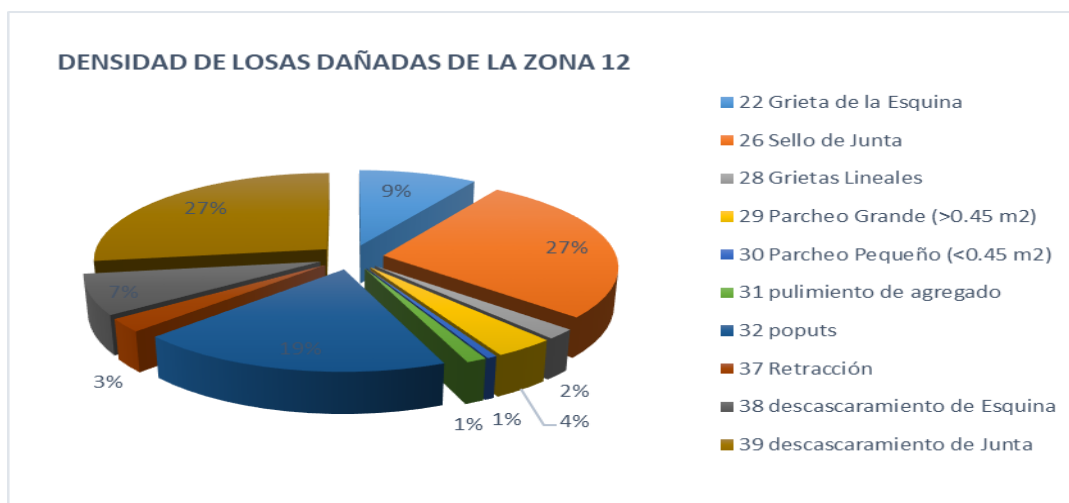
Según los resultados obtenidos, la capacidad estructural producida en la evaluación de juntas en el pavimento rígido con el método PCI se redujeron considerablemente porque la patología sello de junta y descascaramiento de junta tienen mayor densidad, representa el porcentaje más alto de patologías más recurrentes desde el Km 0+000 hasta Km 1+928.10, lo cual afecta bastante la conservación del pavimento, debido a que las losas con ese tipo de patologías presentan un PCI promedio de regular a malo, esto indica que el pavimento requiere rehabilitación y en un caso específico construcción según la tabla 50.

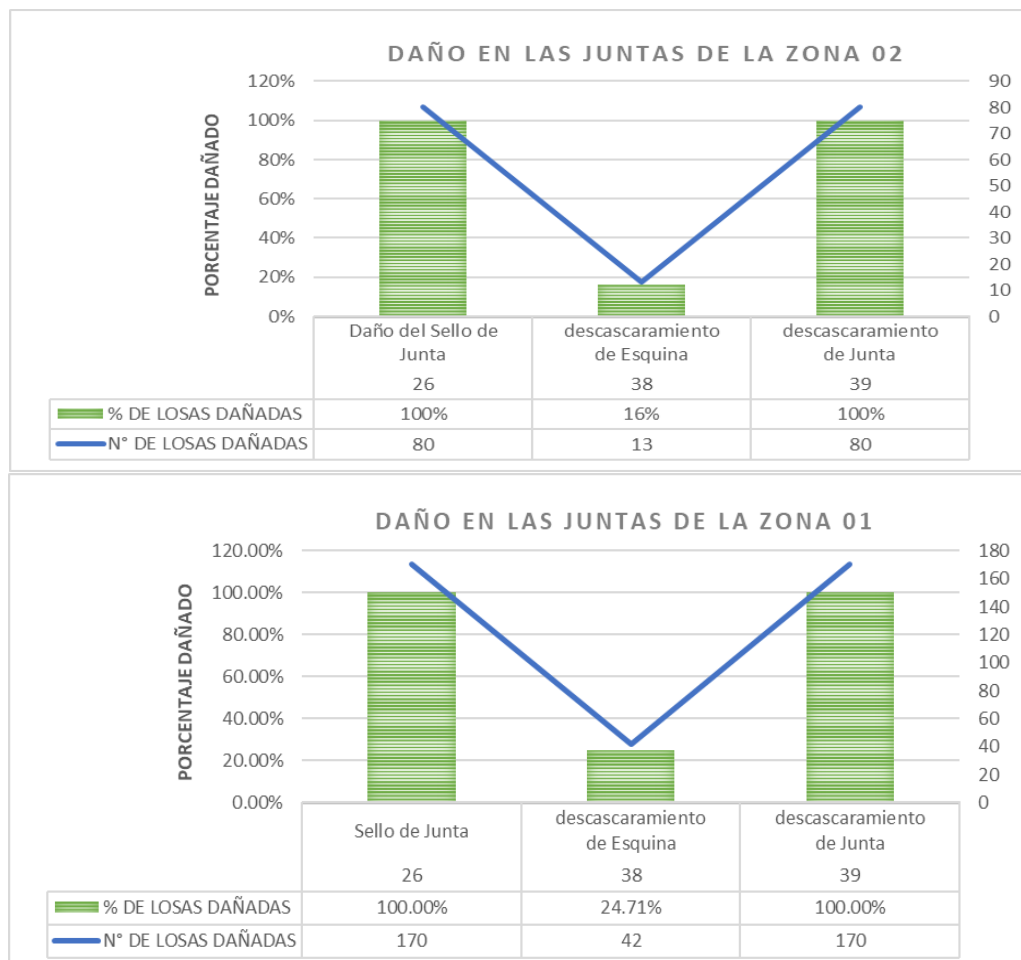
**Figura 26:** Distribución de densidad de daño en las juntas

- las muestras nos indican que para la **zona 01** el estado de condición del pavimento es malo con un PCI = 53.91, donde las densidades de daños en las juntas son:
