UNIVERSIDAD PERUANA LOS ANDES

**“RELACIÓN DE LOS FACTORES ACTUANTES EN EL
COMPORTAMIENTO DE UN PAVIMENTO RÍGIDO EN
LA CIUDAD DE HUANCAYO”**

BACHILLER: TAPE LLANTOY Deniz Saul

2022

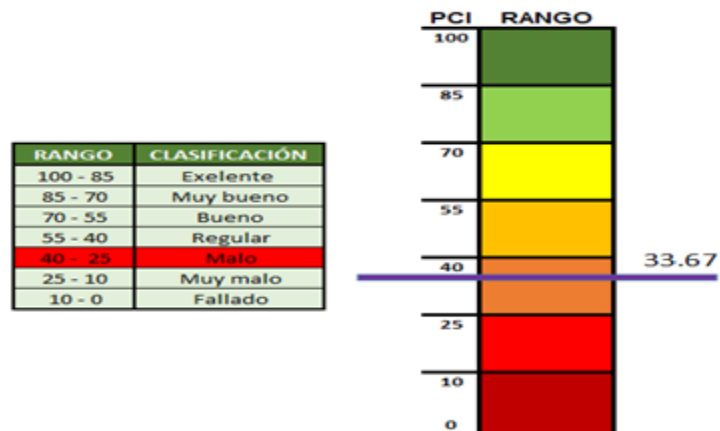
Figura 28 Clasificación del PCI

La Figura 30 “demuestra que la calificación final del PCI para el pavimento rígido de la calle Junín es de 36,67, que cae dentro del rango de 25 a 40, lo que indica que la categorización del estado del pavimento es MALO”.

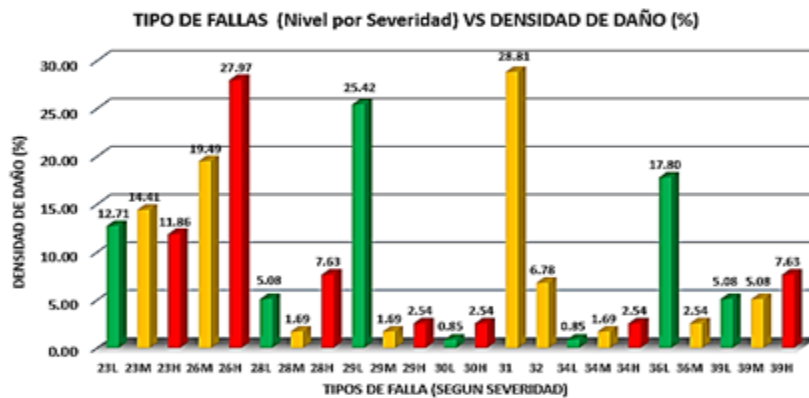
Figura 29 Tipo de fallas vs densidad de daño

La falla 31, que corresponde al pulido del agregado con una indicación de 26,41%, tiene la mayor ocurrencia en la parte del pavimento rígido de la calle Jirón Junín. El gráfico siguiente representa el tipo de falla en relación al nivel de severidad.

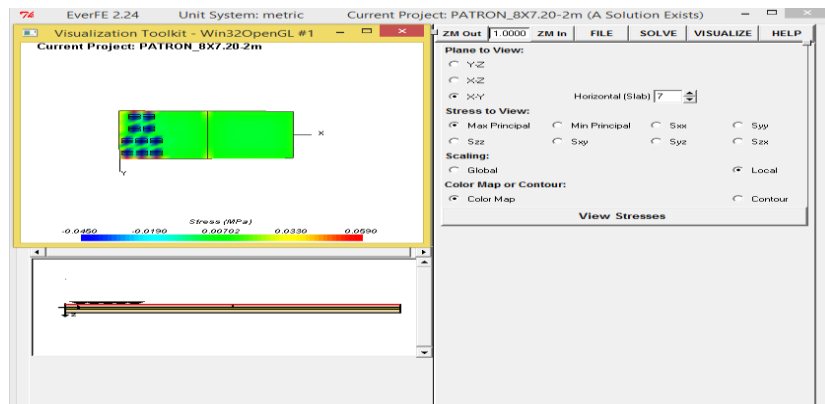
Figura 43 Tensiones máximas principales en la parte superior - modelo patrón de losas de 8.00x7.20m

En el borde de la losa, la tensión de tracción, mostrada en rojo en la Figura 45, es claramente visible. Esto se debe a la inclinación de la losa hacia el borde. El peso de las ruedas provoca una compresión de 0,0590 Mpa en la superficie superior del pavimento, que también es visible en azul.

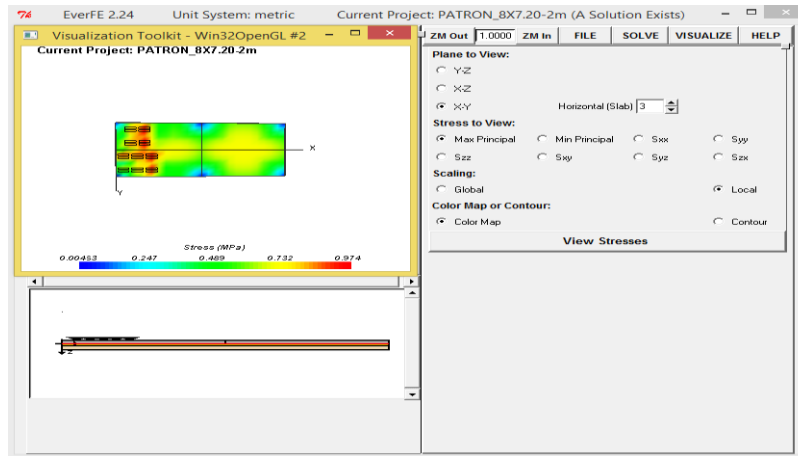
Figura 44 Tensiones máximas principales en la parte inferior - modelo patrón de losas de 8.00x7.20m

La figura 41 muestra la tracción en el pavimento rígido, que tiene un valor de 0,974 Mpa en la parte superior de la losa, justo debajo de la rueda del vehículo.

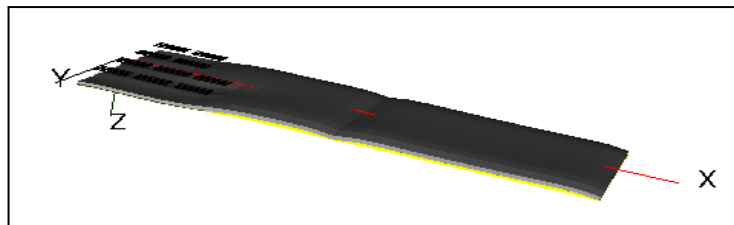
Figura 45 Deformación - modelo patrón de losas de 8.00x7.20m

El software también nos proporciona las deformaciones del pavimento rígido, que son las que finalmente se utilizan para verificar los estados de tensión que se producen en el mismo, como se muestra en la Figura 47, donde se puede ver claramente la deformación que tendrá la losa con el paso de las ruedas de los vehículos, donde se refleja hacia el borde del pavimento.

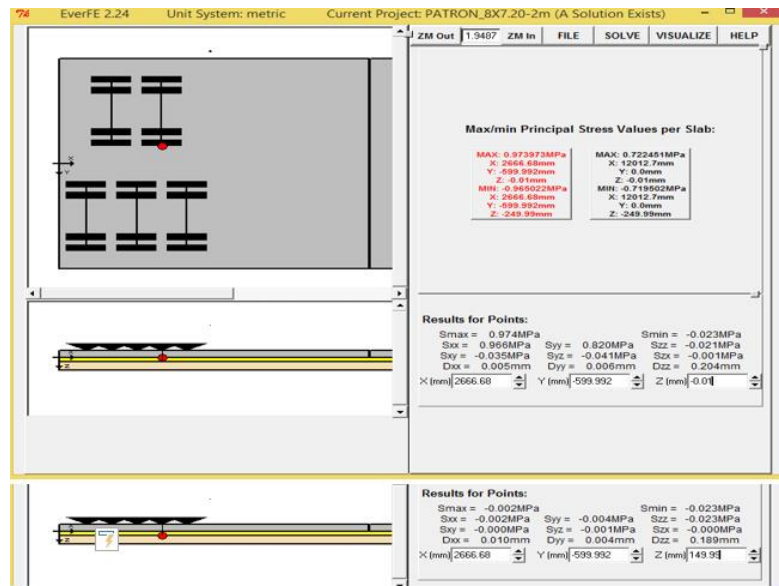
Figura 46 Resultados para el panel - modelo patrón de losas de 8.00x7.20m

“Cada uno de los dos rectángulos de la figura 48 corresponde a una losa del modelo. La información del rectángulo representa las tensiones

principales máximas y mínimas y sus respectivas ubicaciones en la losa; la losa con la tensión principal más alta se presenta en rojo, siendo la tensión principal máxima de 0,973636 Mpa y la mínima de -0,964765 Mpa, lo que resulta en una deflexión máxima en el hormigón de 0,204 mm y una deflexión máxima en la subbase de 0,189 mm, así como una deflexión de 0,189 mm en la parte inferior de la subbase”.

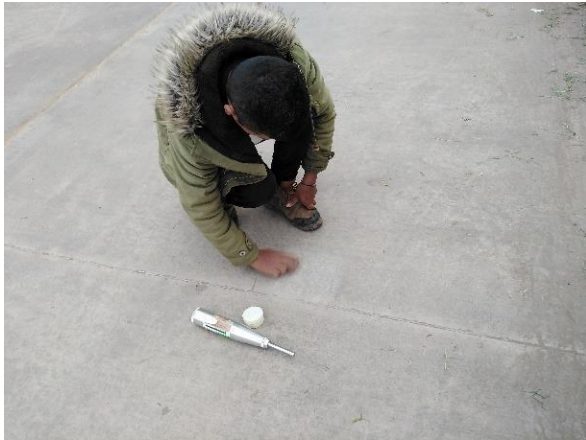
Imagen N° 09. Pulimiento de imperfecciones
