UNIVERSIDAD PERUANA LOS ANDES
FACULTAD DE INGENIERÍA
ESCUELA PROFESIONAL DE INGENIERIA CIVIL

TRABAJO DE SUFICIENCIA PROFESIONAL

**RECONOCIMIENTO DE FALLAS EXISTENTES EN
PAVIMENTOS RÍGIDOS DE LAS VÍAS URBANAS EN
LA ZONA DE PAUCARTAMBO - PASCO**

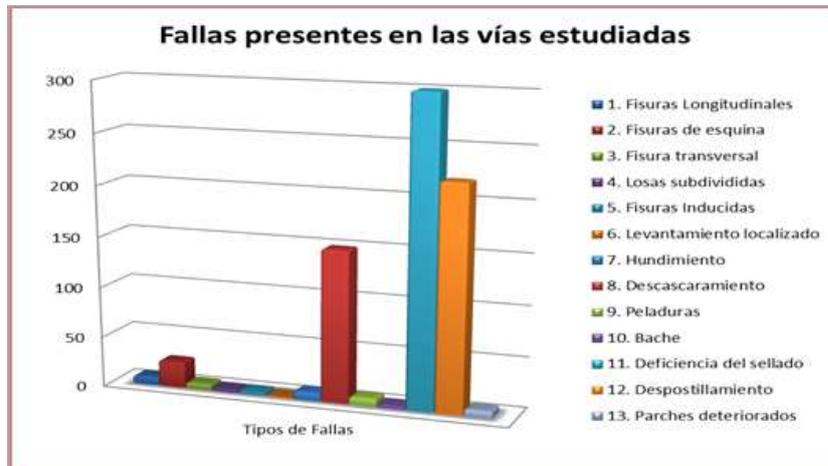
GRAFICA 4. 1. Tipos de fallas presentes en las vías en estudio

En la gráfica número 1, se logra evidenciar el daño prevalente en las vías de estudio: la mayoría presentan Deficiencia del Sellado, el segundo tipo de falla que más se presenta es el Despostillamiento y el Descascaramiento es la falla que se observa en tercer lugar. Los demás tipos de fallas se presentan en menor cantidad en las vías. Cabe destacar que varias de las losas muestran uno o más deterioros citados de distintos niveles de severidad.

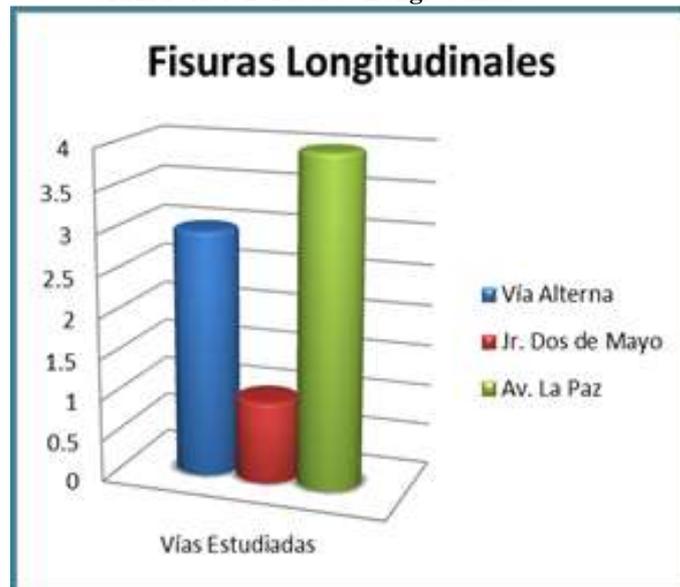
GRAFICA 4. 2. Fisuras Longitudinales

En la Gráfica se Observa que las Fisuras Longitudinales prevalecen más en la Av. La Paz. En estas vías las fallas varían de nivel de severidad de mediano a bajo.

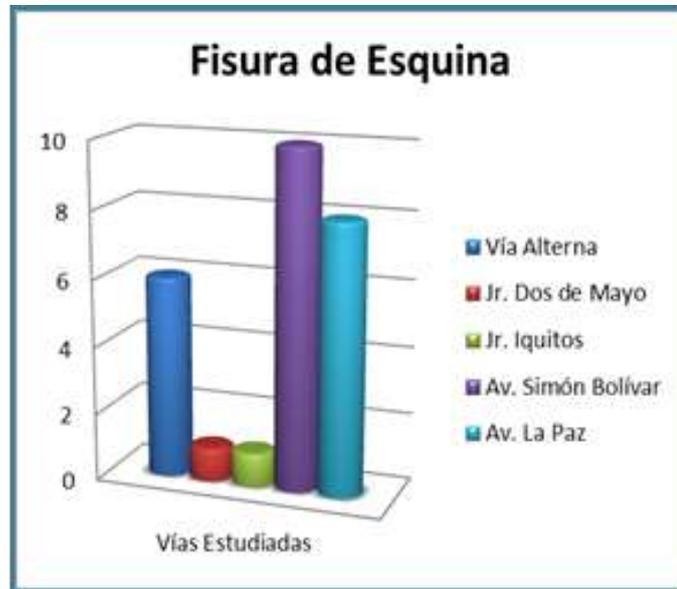
GRAFICA 4. 3. Fisuras de Esquina

En la Gráfica se Observa que las Fisuras de Esquina predominan más en la Av. Simón Bolívar. En estas vías el nivel de severidad varía de alto a bajo. Las fallas que están en un rango alto se encuentran en la Vía Alternativa y la Av. Simón Bolívar.

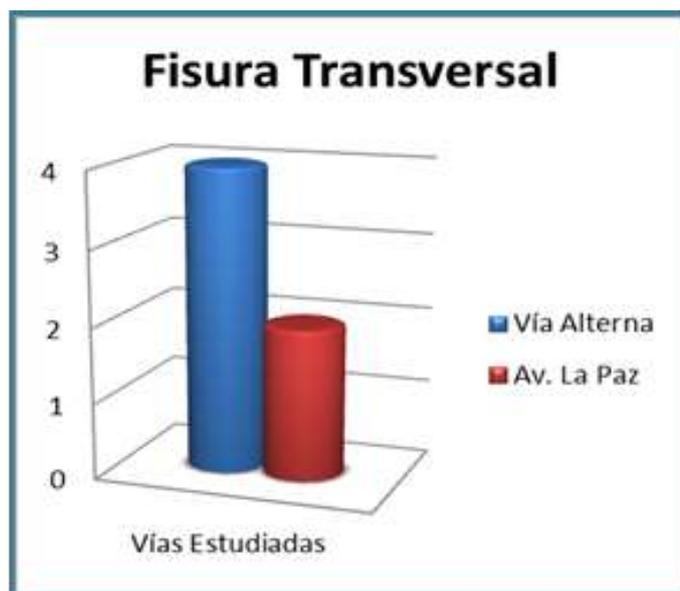
GRAFICA 4. 4. Fisuras transversales

En la Gráfica se Observa que las Fisuras Transversal imperan más en la Vía Alternativa. Las Fallas en estas vías varían el nivel de severidad de alto a bajo. Los deterioros que están en un rango alto se encuentran en la Vía Alternativa.

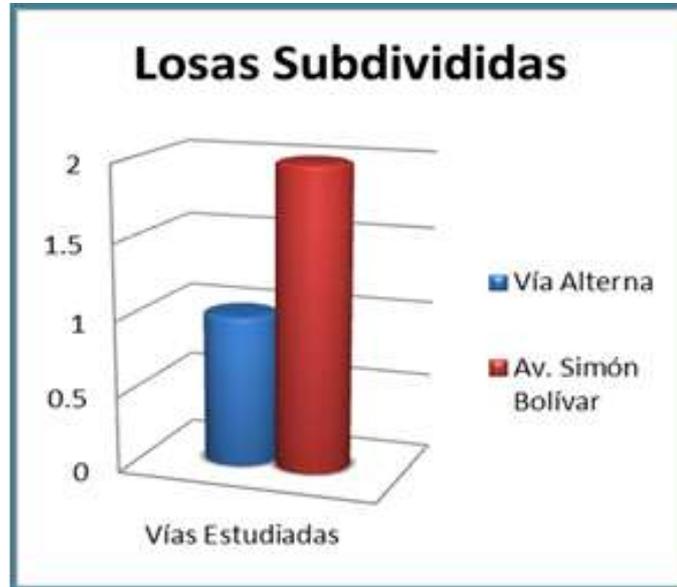
GRAFICA 4. 5. Losa Subdivididas

En la Gráfica se Observa que las la falla de Losas Subdivididas prevalecen más en la Vía Alternativa. En estas vías las fallas tienen el nivel de severidad bajo.

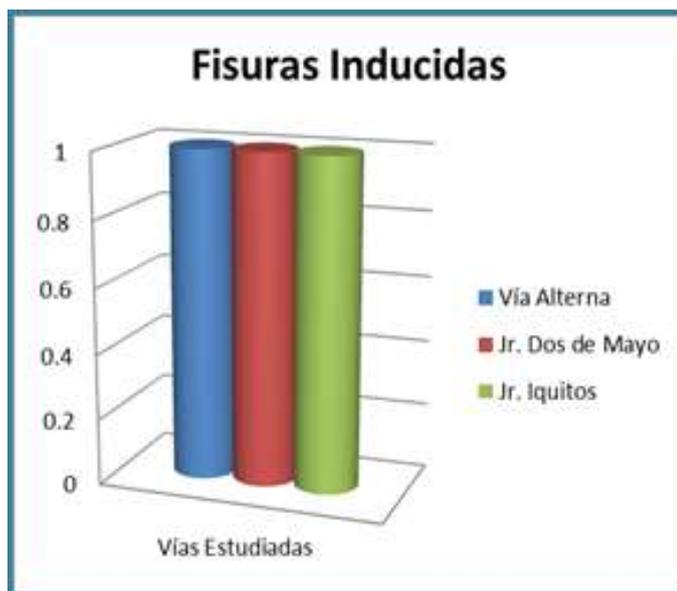
GRAFICA 4. 6. Fisuras Inducidas.

En la Gráfica se Observa que las Fisuras Inducidas existe de igual manera en la Vía Alternativa, Jr. Dos de Mayo y Jr. Iquitos. En estas vías las fallas tienen

nivel de severidad de mediano a bajo.

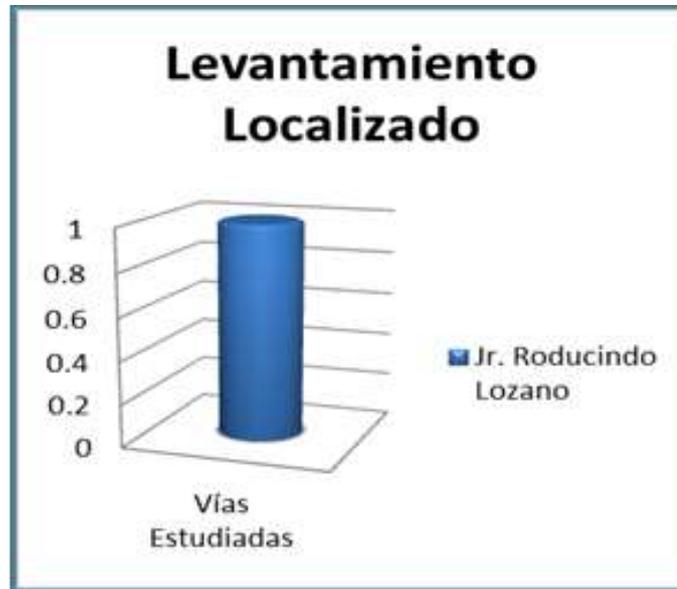
GRAFICA 4. 7. Levantamientos Localizados.

En la Gráfica se Observa que el Levantamiento Localizado sólo se presenta en el Jr. Roducindo Lozano. En esta vía el nivel de severidad para la falla es mediano.

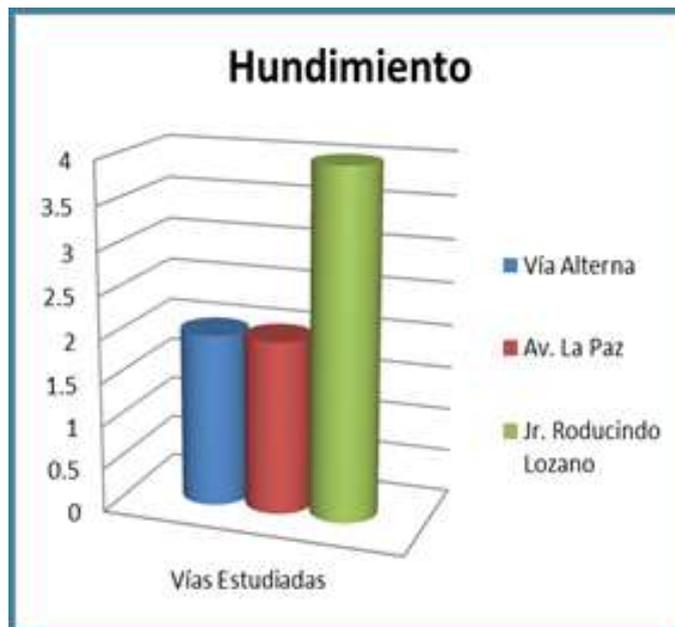
GRAFICA 4. 8. Hundimientos.

En la Gráfica se Observa que el hundimiento prepondera más en el Jr. Roducindo Lozano. En estas vías para las fallas el nivel de severidad varía de alto a bajo. Las fallas que están en un rango alto se encuentran en el Jr. Roducindo Lozano.

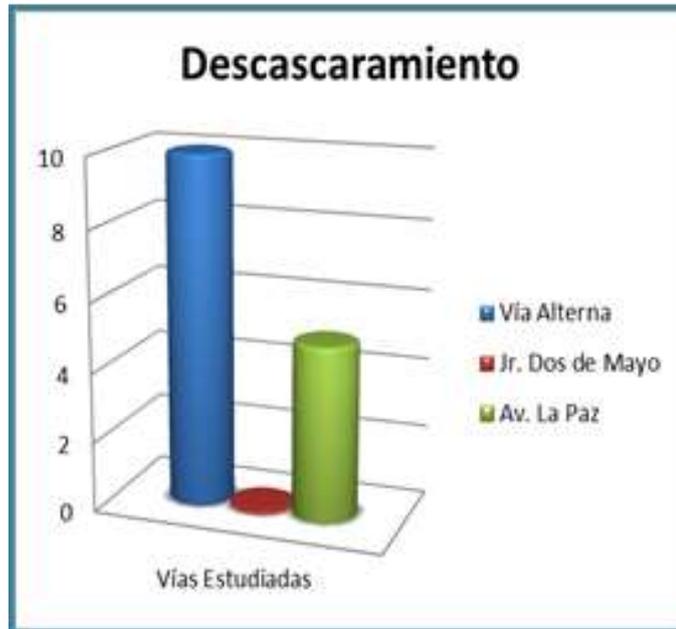
GRAFICA 4. 9. Descascaramiento.

En la Gráfica se Observa que el Descascaramiento predomina más en la Vía Alternativa. Las Fallas en estas vías tienen el nivel de severidad de mediano a bajo.

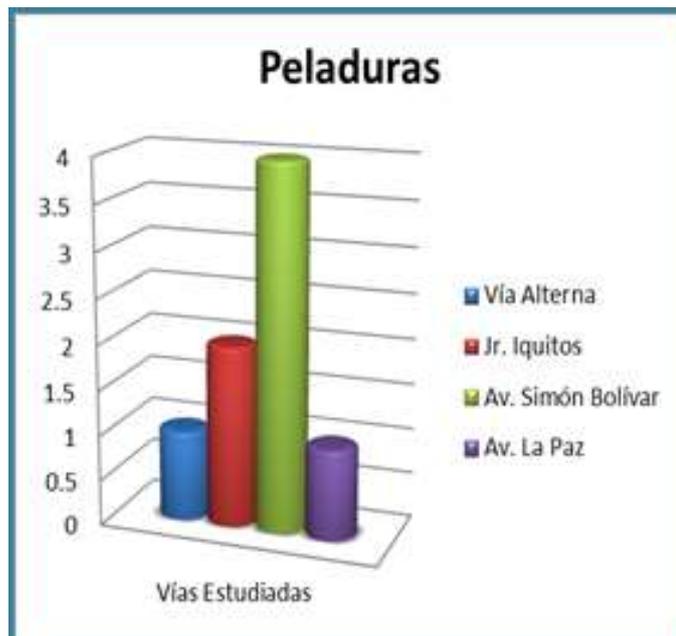
GRAFICA 4. 10. Peladuras.

En la Gráfica 4.10. Se Observa que las Peladuras impera más en la Av. Simón Bolívar. Las fallas en estas vías varían de nivel de severidad de mediano a bajo.

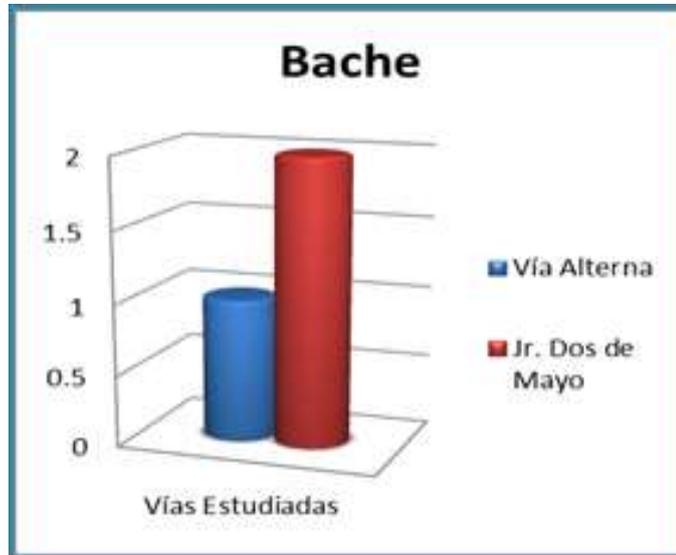
GRAFICA 4. 11. Baches.

En la Gráfica 4.11. Se Observa que los Baches imperan más en el Jr. Dos de Mayo. En estas vías las fallas poseen el nivel de severidad de mediano a bajo.

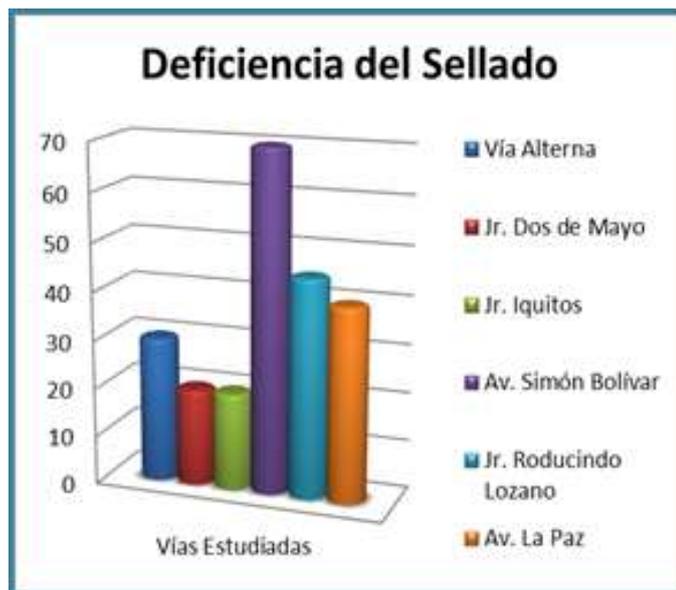
GRAFICA 4. 12. Deficiencia de Sellado.

En la Gráfica se Observa que la deficiencia del Sellado prevalece más en la Av. Simón Bolívar. En estas vías las fallas tienen el nivel de severidad de alto a bajo. Las fallas que están en un rango alto se encuentran en el la Av. Simón Bolívar, Vía Alternativa y Av. La Paz.

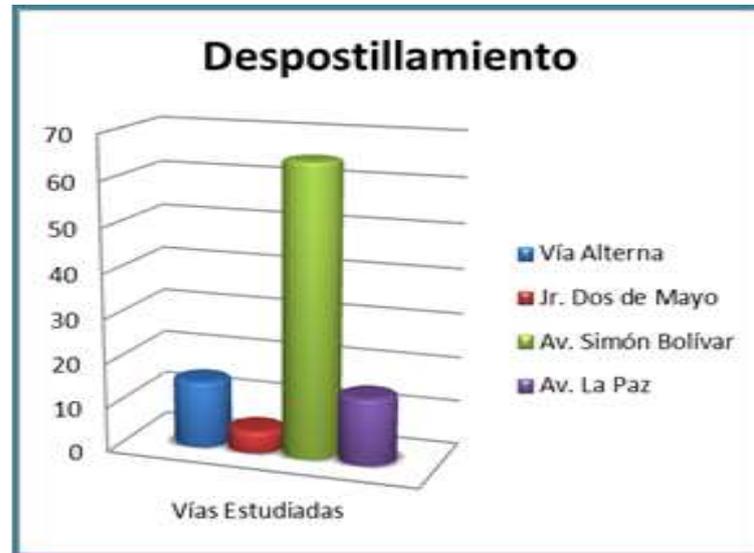
GRAFICA 4. 13. Despostillamiento.

En la Gráfica 4.13. Se Observa que el Despostillamiento predomina más en la Av. Simón Bolívar. En estas vías las fallas tienen el nivel de severidad de alto a bajo. Las fallas que están en un rango alto se encuentran en el la Av. Simón Bolívar.

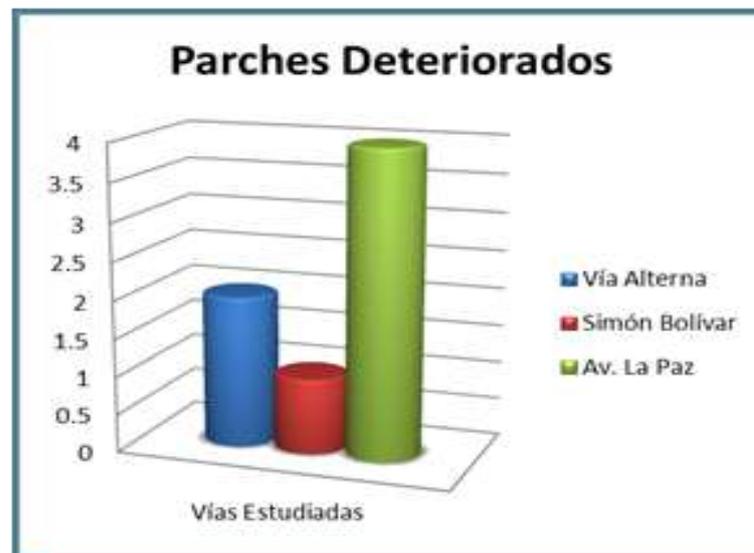
GRAFICA 4. 14. Parches Deteriorados.

En la Gráfica 4.14. Se Observa que los Parches Deteriorados prevalece más en la Av. La Paz. En estas vías las fallas tienen el nivel de severidad de alto a bajo. Los deterioros o fallas están en un rango alto se encuentran en el la Vía Alterna y Av. La Paz.
