**UNIVERSIDAD PERUANA LOS ANDES**  
**FACULTAD DE INGENIERÍA**  
**ESCUELA PROFESIONAL DE INGENIERÍA CIVIL**

**ESTADO DE CONSERVACIÓN DEL PAVIMENTO  
DE LA AVENIDA PALIAN MEDIANTE EL MÉTODO  
PCI, PROVINCIA DE HUANCAYO – JUNIN 2023**

**PARA OPTAR EL TÍTULO PROFESIONAL DE  
INGENIERO CIVIL**

BACH. KEVIN ORLANDO QUISPE PALOMINO

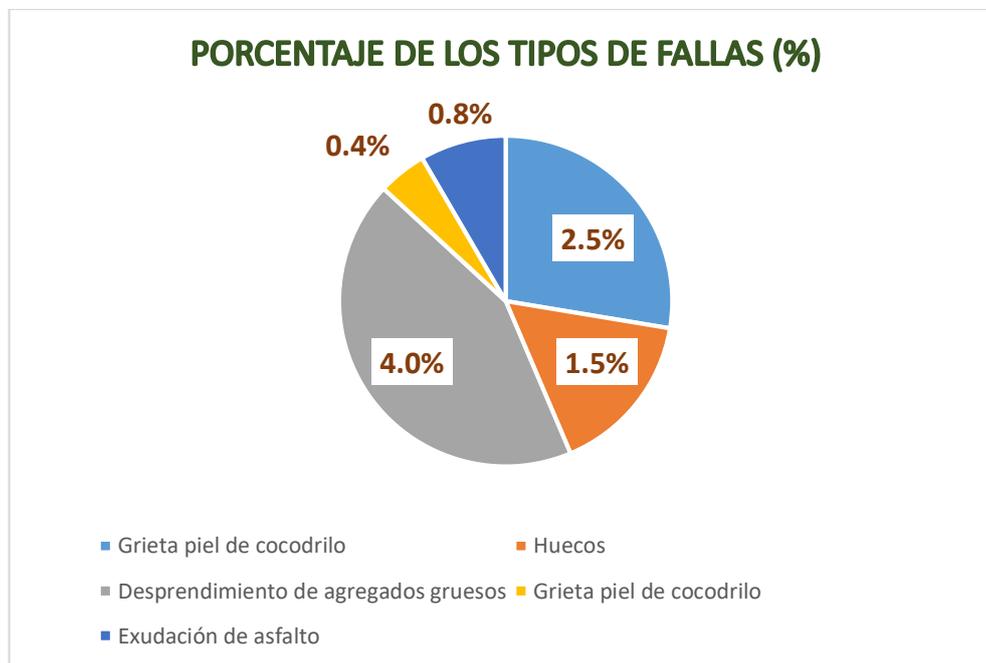
**Figura 22:** Deterioros de la unidad de muestreo según PCI

Asimismo, la **Figura 22**, muestra los diferentes porcentajes correspondientes a los tipos de daño localizados en la unidad de muestreo, teniéndose un porcentaje de 4% correspondiente a Desprendimiento de Agregados Gruesos.

Además, se tendrá como opción de mantenimiento a un Tratamiento Superficial.

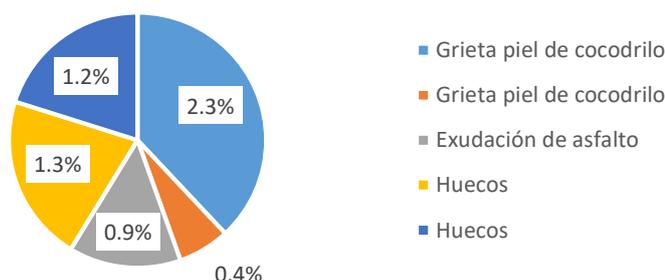
**Figura 23:** Deterioros de la unidad de muestreo según PCI

Asimismo, la **Figura 23**, muestra los diferentes porcentajes correspondientes a los tipos de daño localizados en la unidad de muestreo, teniéndose un porcentaje de 2.3% correspondiente a Grieta piel de cocodrilo.

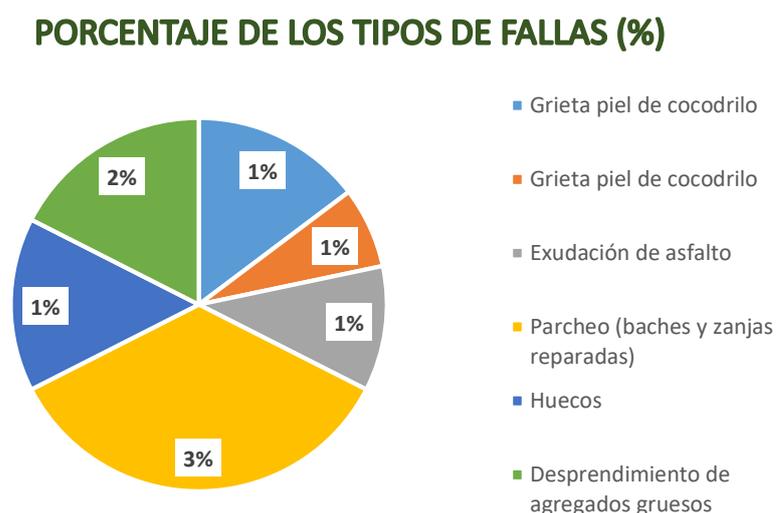
**Figura 25:** Deterioros de la unidad de muestreo según PCI

Asimismo, la **Figura 25**, muestra los diferentes porcentajes correspondientes a los tipos de daño localizados en la unidad de muestreo, teniéndose un porcentaje de 3.3% correspondiente a Parcheos.

Además, se tendrá como opción de mantenimiento a una reconstrucción.

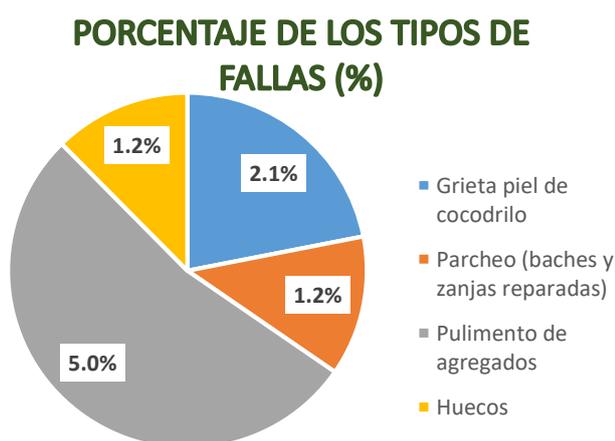
**Figura 30:** Deterioros de la unidad de muestreo según PCI

Asimismo, la **Figura 30**, muestra los diferentes porcentajes correspondientes a los tipos de daño localizados en la unidad de muestreo, teniéndose un porcentaje de 5% correspondiente a Pulimento de agregados.

Además, se tendrá como opción el tratamiento superficial.

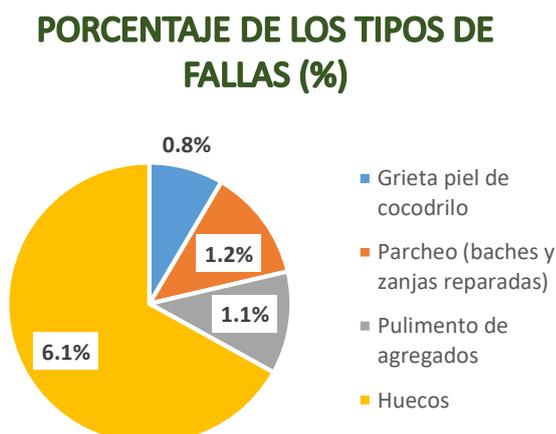
**Figura 31:** Deterioros de la unidad de muestreo según PCI

Asimismo, la **Figura 31**, muestra los diferentes porcentajes correspondientes a los tipos de daño localizados en la unidad de muestreo, teniéndose un porcentaje de 6.1% correspondiente a Huecos.

Además, se tendrá como opción el Parcheo.

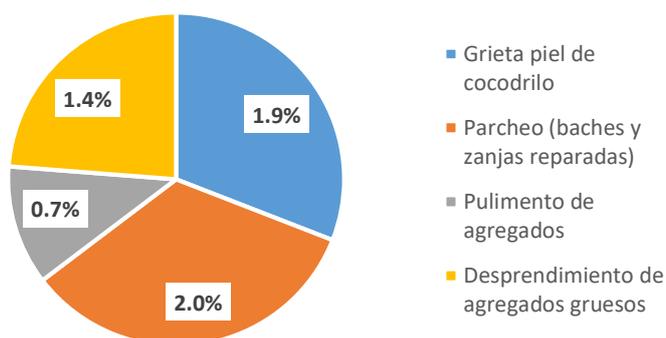
**Figura 32:** Deterioros de la unidad de muestreo según PCI

Asimismo, la **Figura 32**, muestra los diferentes porcentajes correspondientes a los tipos de daño localizados en la unidad de muestreo, teniéndose un porcentaje de 2% correspondiente a Parcheos.

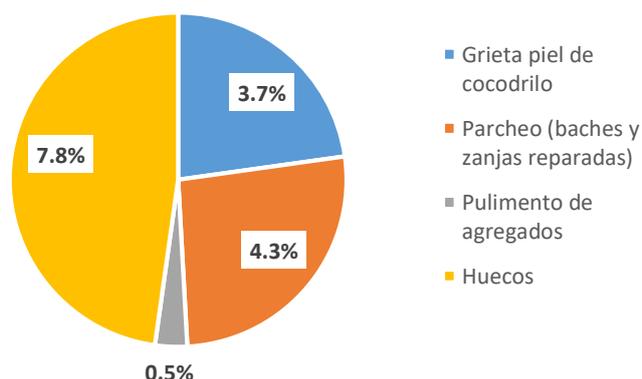
**Figura 33:** Deterioros de la unidad de muestreo según PCI

Asimismo, la **Figura 33**, muestra los diferentes porcentajes correspondientes a los tipos de daño localizados en la unidad de muestreo, teniéndose un porcentaje de 7.8% correspondiente a huecos.

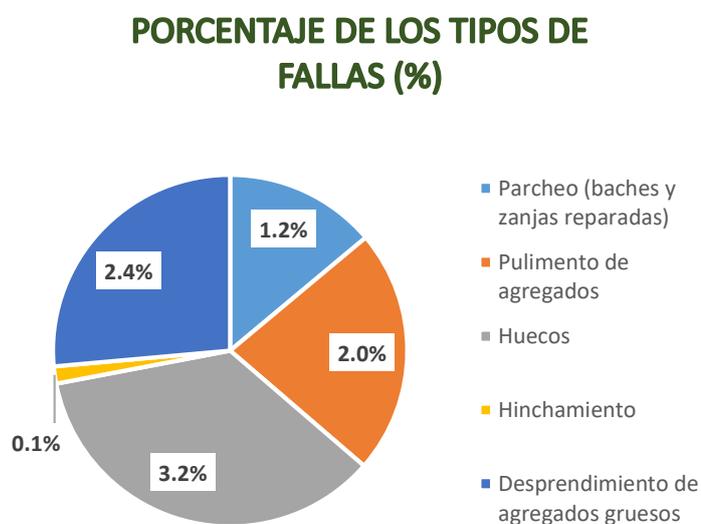
**Figura 34:** Deterioros de la unidad de muestreo según PCI

Asimismo, la **Figura 34**, muestra los diferentes porcentajes correspondientes a los tipos de daño localizados en la unidad de muestreo, teniéndose un porcentaje de 3.2% correspondiente a huecos.

Además, se tendrá como opción el parcheo.

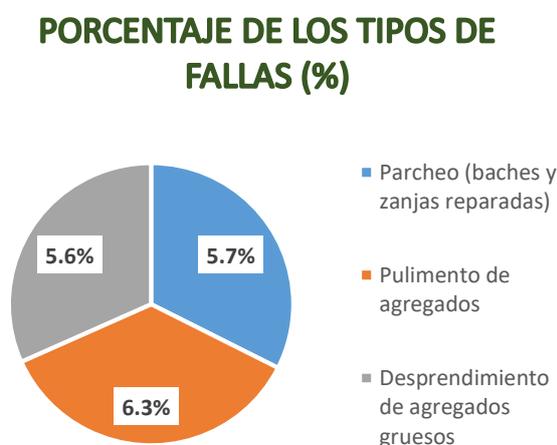
**Figura 35:** Deterioros de la unidad de muestreo según PCI

Asimismo, la **Figura 35**, muestra los diferentes porcentajes correspondientes a los tipos de daño localizados en la unidad de muestreo, teniéndose un porcentaje de 6.3% correspondiente a Pulimento de agregados.

Además, se tendrá como opción el tratamiento superficial.

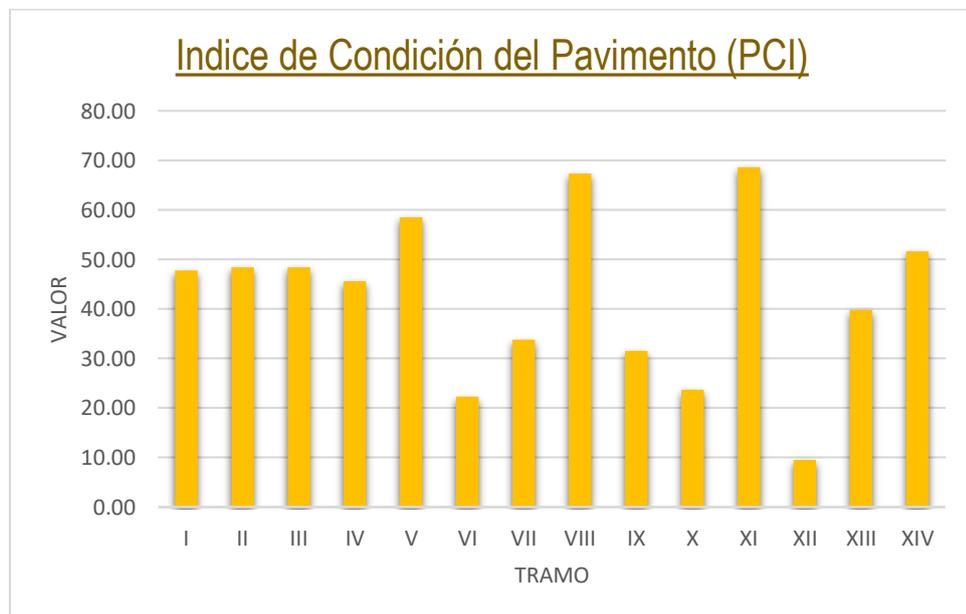
**Figura 36:** Deterioros de la Av. Palian.

De los datos mostrados en la **Tabla 21**, se presenta los deterioros identificados en la Av. Palian, llegando a calificarse en una condición Regular. Asimismo, se presenta el respectivo grafico con los valores de PCI de todos los tramos evaluados.
