UNIVERSIDAD PERUANA LOS ANDES
FACULTAD DE INGENIERÍA
ESCUELA PROFESIONAL DE INGENIERÍA CIVIL

TESIS

**INFLUENCIA DE LA ESCORRENTÍA EN EL
DESGASTE DE CARPETAS ASFÁLTICAS EN
EL JIRÓN JOSÉ PARDO, CHILCA - 2023**

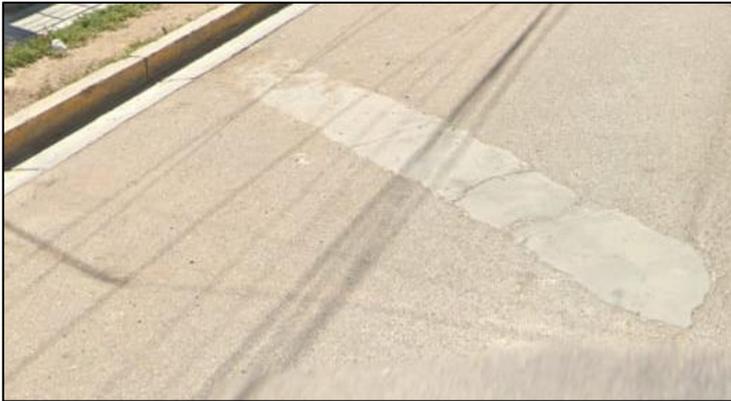
En la tabla 5.5. de densidad y severidad de fallas de las carpetas asfálticas. Se evidencia 33 fallas con sus respectivas medidas en densidad y severidad de las carpetas asfálticas de las cuadras del jirón José Pardo, donde se identificaron 5 huecos, 21 zanjas reparadas

y baches, 5 grietas de fatiga y 3 desintegraciones y disgregaciones. Estas fallas se producen a causa de las escorrentías, donde la velocidad crítica del caudal es rápida, el grado de inclinación de la vía tiene poca pendiente hacia el sistema fluvial y la evacuación de aguas pluviales de las viviendas es alta, por todo ello se evidencian las fallas de las carpetas asfálticas.

Figura 5-3. Zanjas reparadas y baches
Fuente: (Araujo 2018).

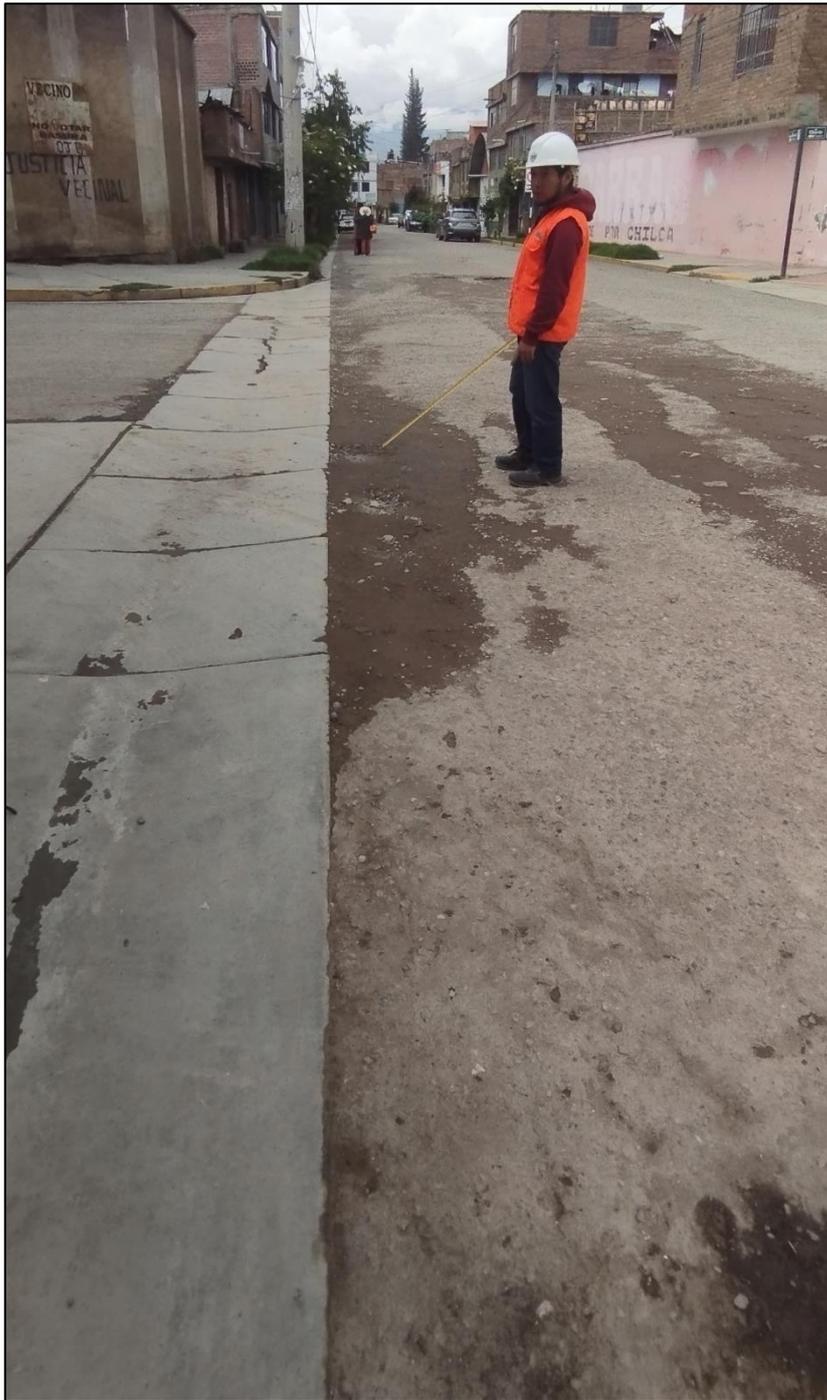
Fotografía 2. Realizando la inspección visual del daño superficial de la carpeta asfáltica.
