**UNIVERSIDAD PERUANA LOS ANDES**

**TESIS**

**PROPUESTA DE REHABILITACIÓN  
DE PAVIMENTO PARA MEJORAR LA  
TRANSITABILIDAD VEHICULAR DEL  
TRAMO DE CARRETERA SANTA  
ROSA-CONCEPCIÓN-JUNÍN, 2022**

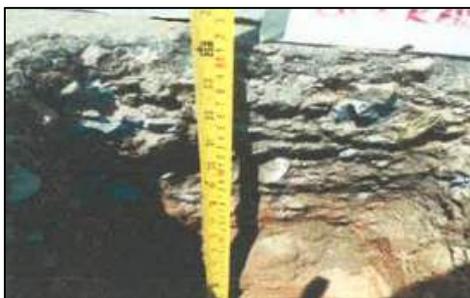
La investigación se llevó a cabo en la provincia de Concepción dentro de la Región Junín, en la que se evaluó la vía tramo Av. Progreso – repartición Santa Rosa e Ingenio, donde se identificó una deficiencia en la capa asfáltica, presentando fallas y un desgaste en el espesor de algunos tramos. De esta forma para el estudio se sacaron muestras como se muestra en la imagen con la finalidad de reconocer los espesores de la capa estructural y el material que los componen.

Figura N° 7. Toma de muestras e identificación el espesor de la capa estructural  
Nota: Elaboración Propia

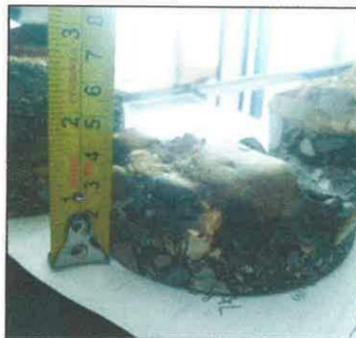
Foto No. 01

MUESTRA	CODIGO DE BRIQUETA	ESTABILIDAD, kN	VOLUMEN DE BRIQUETA, cm <sup>3</sup>	FACTOR DE CORRECCION	FLUJO, mm	ESTABILIDAD CORREGIDO, kg
M-1	3+600	No se pude determinar ya que su espesor es inferior a 25.4 mm (Ver foto No. 01)				
M-2	3+600					
M-3	3+840	1.78	210.79	5.56	3.27	1009.18
M-4	3+840	1.93	221.33	5.00	3.38	984.01
M-5	4+250	No se pude determinar ya que su espesor es inferior a 25.4 mm (Ver foto No. 02)				
M-6	4+250

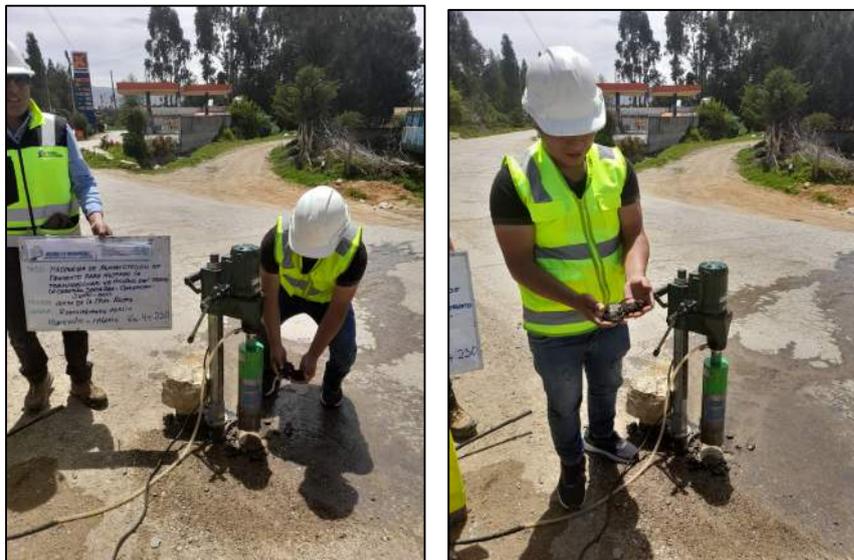
Fotografía 4. En las fotografías se observa la aplicación del método de extracción de corazones diamantinos en el tramo de estudio CARRETERA SANTA ROSA- CONCEPCION-JUNIN, kilometraje: 3+840.

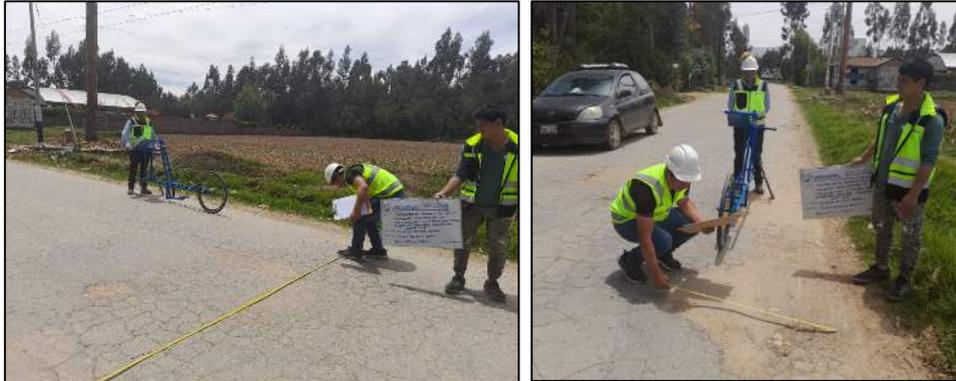
Fotografía 5. En las fotografías se observa la aplicación del método INDICE DE CONDICIÓN DELPAVIMENTO PCI en el tramo de estudio CARRETERA SANTA ROSA-CONCEPCION-JUNIN, kilometraje: 4+200.

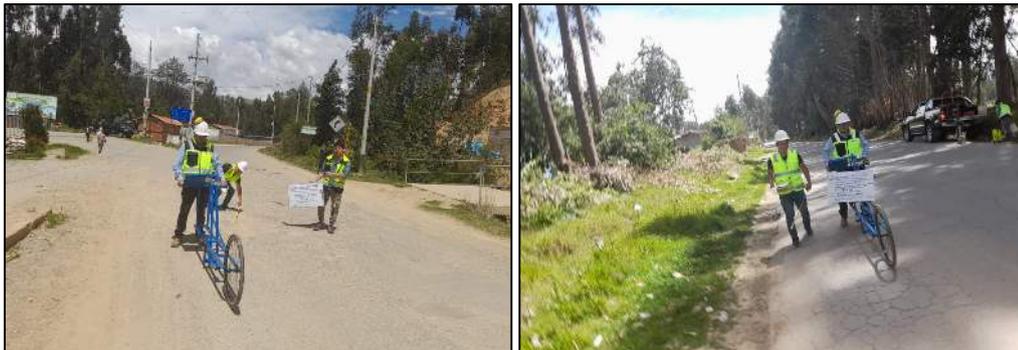
Fotografía 6. En las fotografías se observa la aplicación del método IRI en el tramo de estudio CARRETERA SANTA ROSA-CONCEPCION-JUNIN, kilometraje: 3+200, sentido DERECHO; kilometraje: 3+980, sentido IZQUIERDO.
