UNIVERSIDAD PERUANA LOS ANDES
FACULTAD DE INGENIERÍA
ESCUELA PROFESIONAL DE INGENIERÍA CIVIL

TESIS

**EVALUACIÓN Y PROPUESTAS DE MEJORA PARA
EL PAVIMIENTO FLEXIBLE DEL JIRÓN COLONOS
FUNDADORES MEDIANTE EL USO DEL MÉTODO
DE INDICE DE CONDICIÓN, SATIPO**

2023

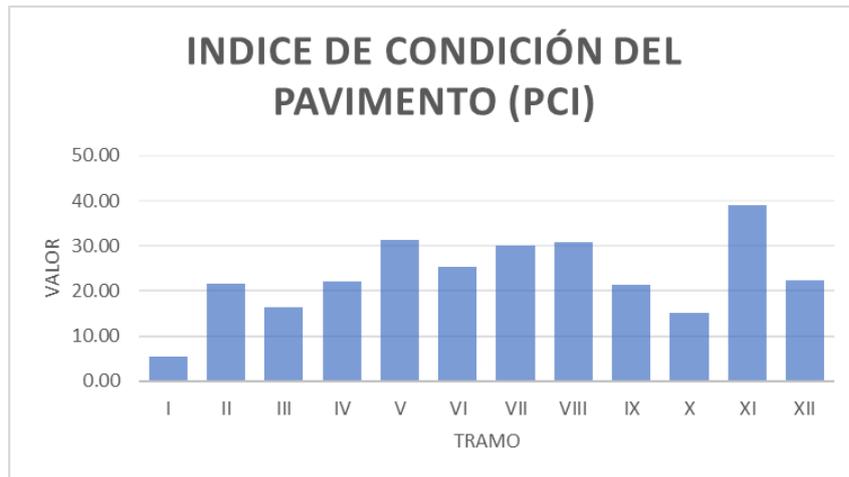
Figura 34: Resumen de Deterioros del Jr. Colonos Fundadores

Asimismo, se procedió a evaluar, llegando a calificarse en una condición Muy malo con un valor de 23.39.
