**EFFECTIVIDAD TÉCNICO - ECONÓMICA DE LA
FOTOGRAMETRÍA EN LA AUSCULTACIÓN DEL
PAVIMENTO RÍGIDO DE LA CALLE SAN JUDAS
TADEO - HUANCAYO - 2023**

Autor: Bach. COSSIO PARIONA, Jhon Heber

Huancayo – Perú

2024

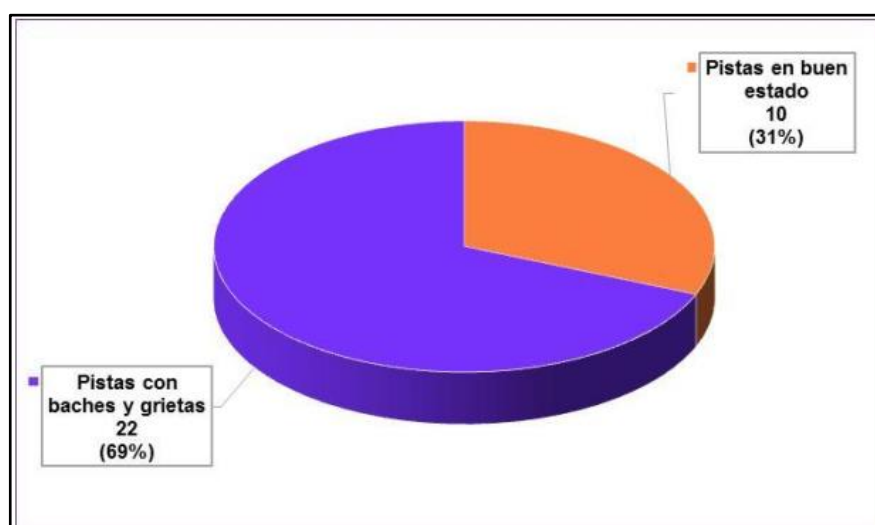
Figura 1.1. Estados de pistas en puntos críticos. Tomado de “Informe de Adjuntía N°002 -2016-DP/AMASPPI.SP”, por Defensoría del Pueblo 2016, p. 11.

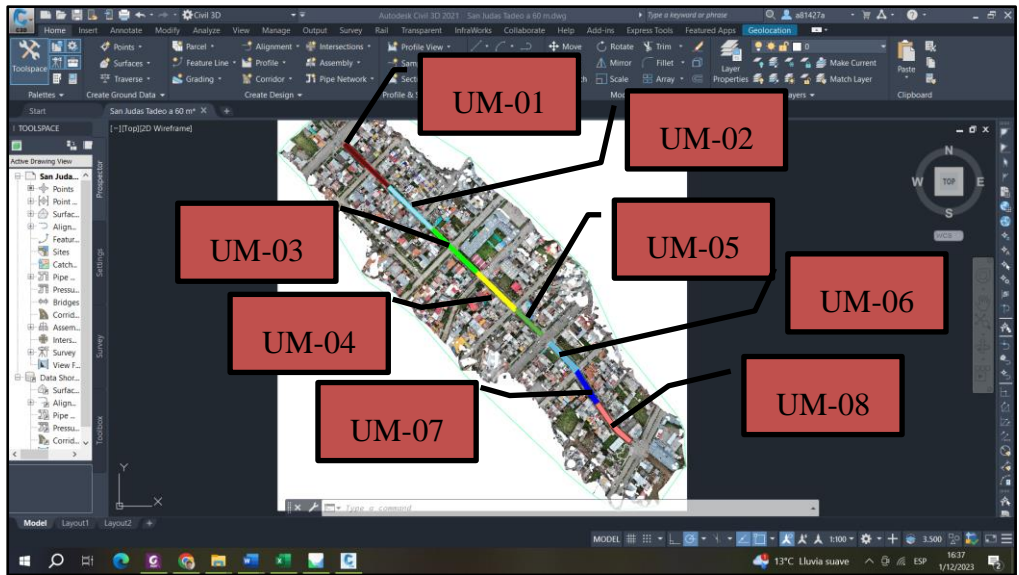
Figura 4.13. Ubicación de las unidades de muestra en la vía en estudio.

La Norma ASTM D 6433 menciona que en la evaluación de un proyecto se deben inspeccionar todas las unidades de muestra, es por ello que teniendo en cuenta que solo hay 8 unidades de muestra en este proyecto, se evaluaron todas las unidades de muestra.

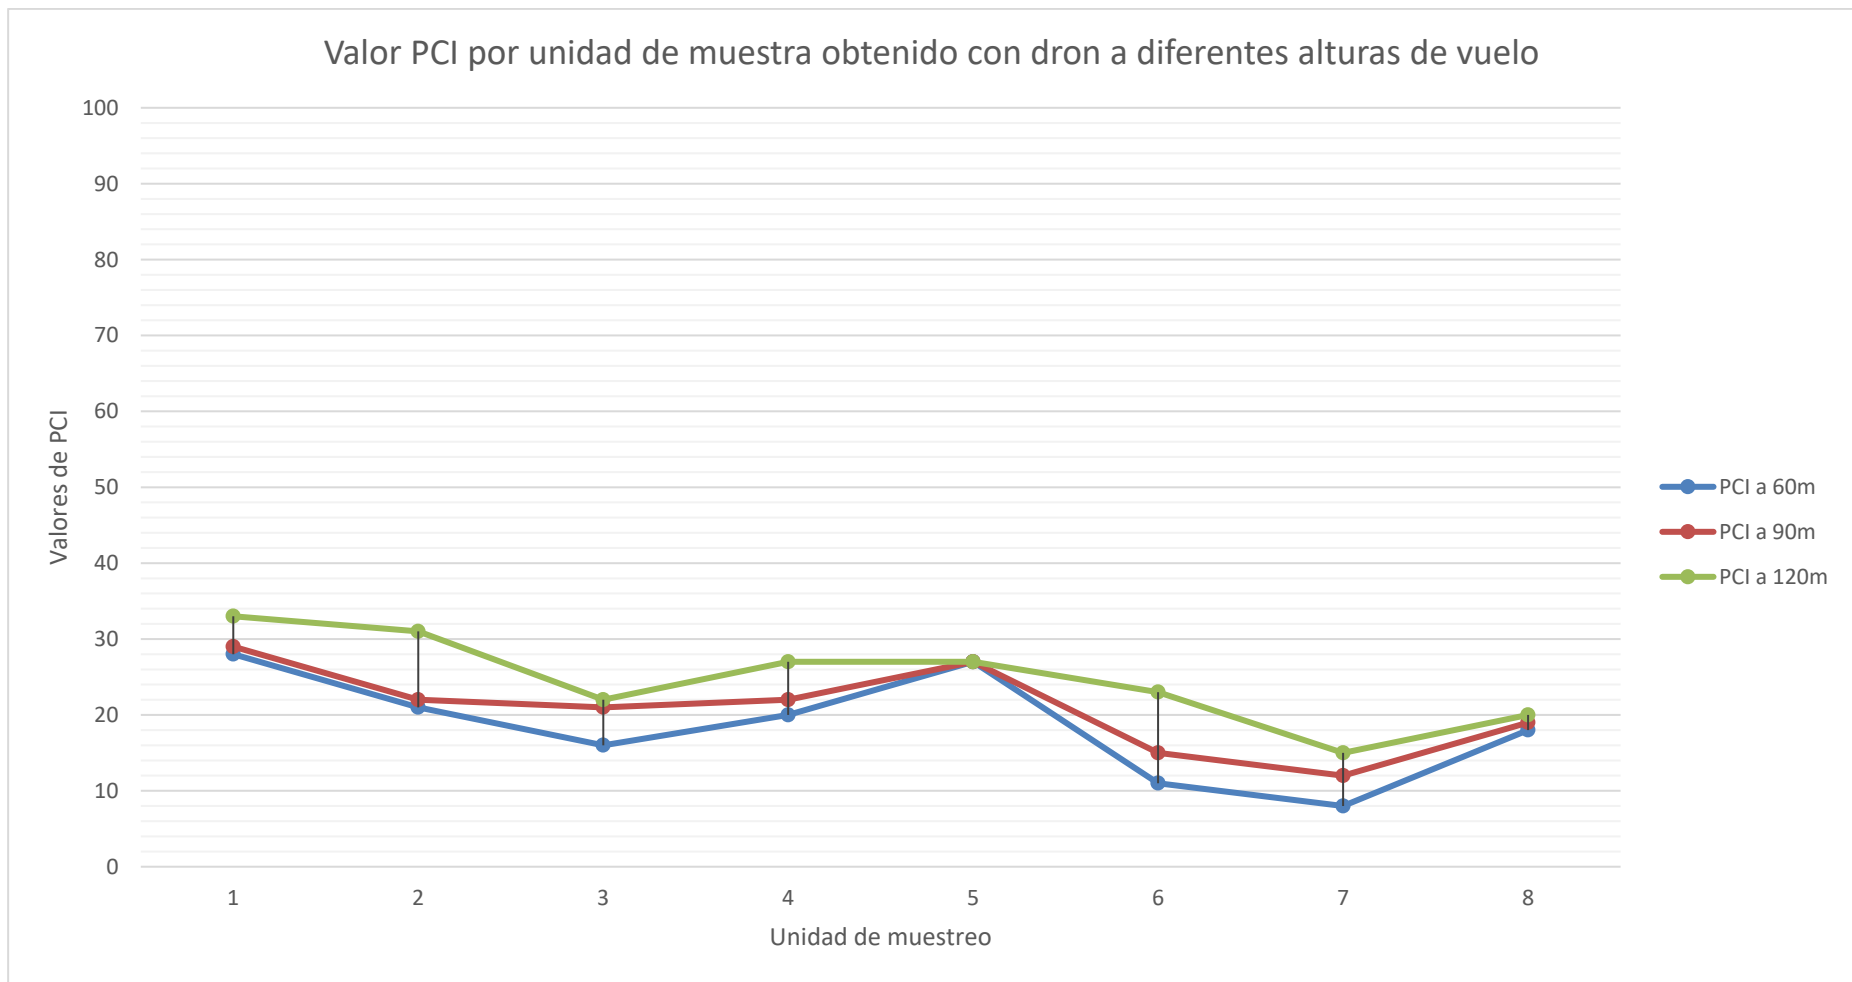
Figura 5.2. Valores de PCI obtenidos con dron a diferentes alturas de vuelo.

Los valores del PCI en todas las unidades de muestra obtenidos con el dron a una altura de vuelo a 120 metros son mayores respecto al PCI obtenido con dron a las alturas de 60 y 90 metros, esto es consecuencia de que a mayor altura las ortofotos tomadas por el dron son de menor resolución y por lo tanto no se pueden observar las fallas en el pavimento con claridad, dificultando las mediciones de ancho o longitud de las fallas.

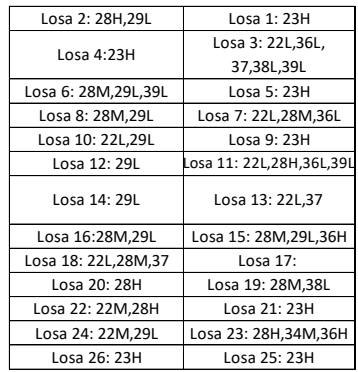
Código de falla	Severidad	FALLAS EXISTENTES EN CADA LOSA DE LA UM-01																										Total	Densidad %	Valor deducido
		1	2	3	4	5	6	7	8	9	10	11	12	13	14	15	16	17	18	19	20	21	22	23	24	25	26			
22	L			1				1				1	1		1													6	23.08	18
22	M																											2	7.69	12
23	H	1			1	1				1												1				1	7	26.92	59	
28	M		1			1	1	1							1	1		1	1	1							9	34.62	22	
28	H										1												1	1			3	11.54	21	
29	L		1			1		1		1		1	1	1											1		9	34.62	15	
34	M																								1		1	3.85	8	
36	L			1			1				1																3	11.54	4	
36	H													1											1		2	7.69	15	
37				1									1														3	11.54	1	
38	L			1																						1	2	7.69	2	
39	L			1			1					1															3	11.54	3	
																Total VD=		180

Rango de calificación del PCI		$m_i = 1 + \frac{9}{98} \cdot (100 - HDV_i)$	CALCULO DEL PCI							
Rango	Clasificación		Nº	VALORES DEDUCIDOS			TDV	q	CDV	
100-85	Excelente		1	59	22	21	18	120	4	67
85-70	Muy bueno		2	59	22	21	2	104	3	64
70-55	Bueno		3	59	22	2	2	85	2	60
55-40	Regular		4	59	2	2	2	65	1	64
40-25	Malo							MAX CDV=	67	
25-10	Muy malo									
10-0	Fallado									
		PCI= 33		CALIFICACION=		MALO
