**UNIVERSIDAD PERUANA LOS ANDES**

**TESIS**

**VULNERABILIDAD SÍSMICA DE VIVIENDAS  
MAYORES A DOS PISOS EN BARRIO CENTRO,  
DISTRITO DE PILCOMAYO 2023**

**HUANCAYO – PERÚ**

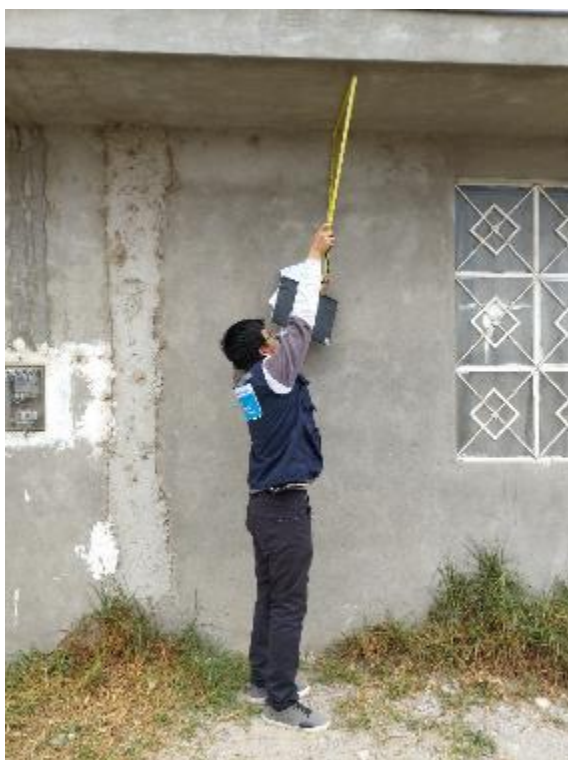
*Fotografía 2: Tomando medidas del voladizo de la edificación*

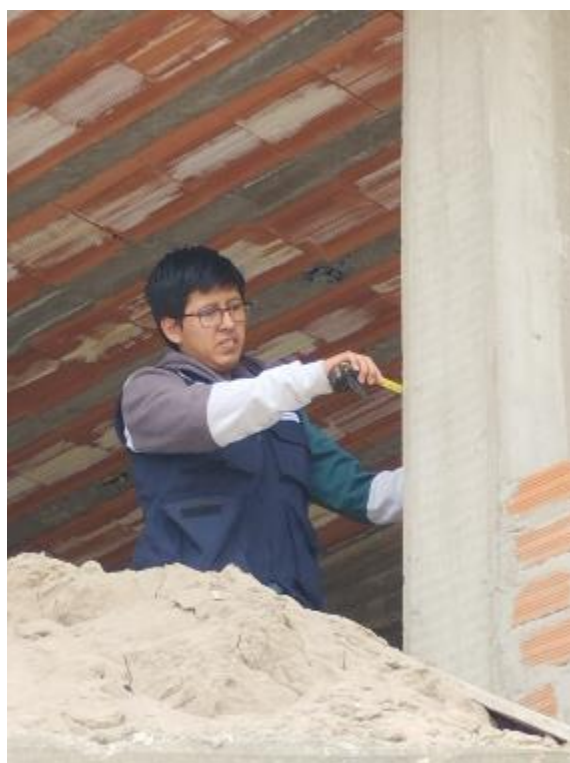
*Fotografía 6: Tomando medidas de columna de viviendas*

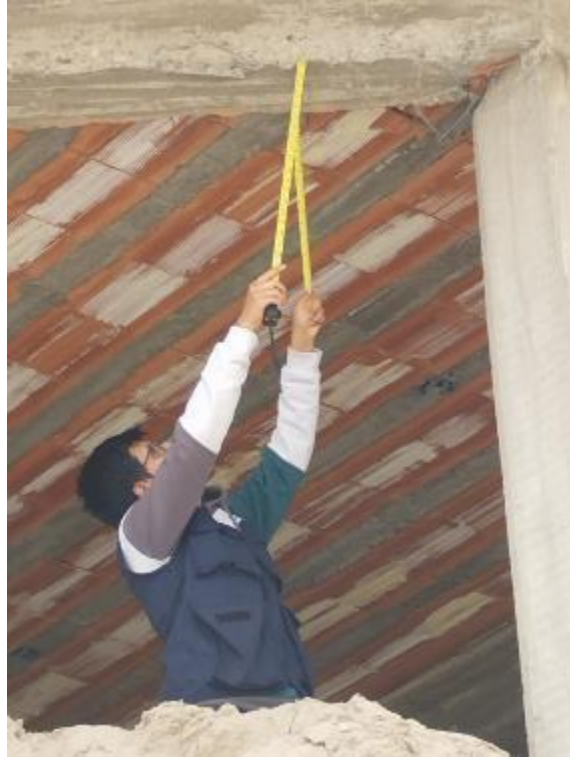
*Fotografía 7: Tomando medidas de vigas de viviendas*

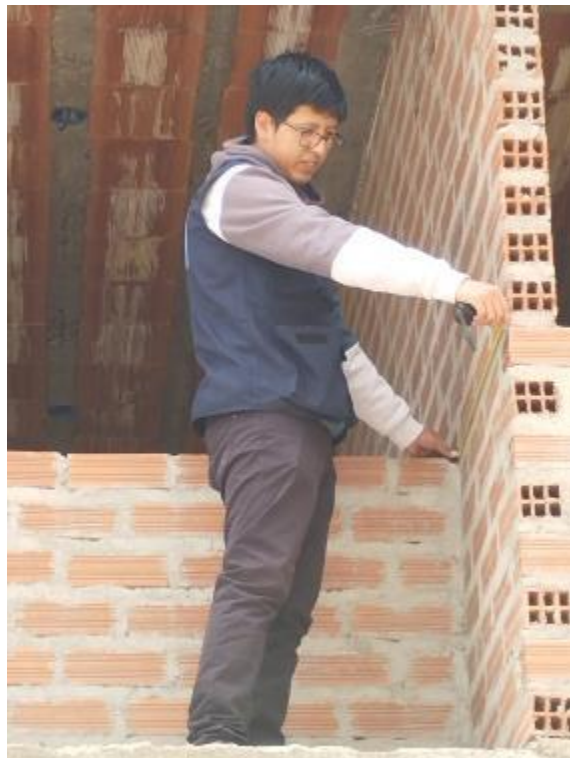
*Fotografía 8: Tomando medidas de muros de viviendas*

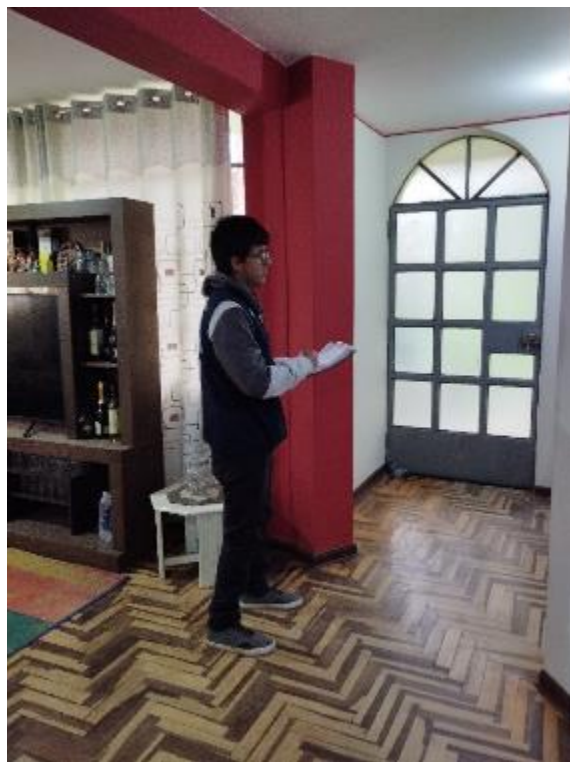
*Fotografía 13: Revisión interna de la vivienda*
