UNIVERSIDAD PERUANA LOS ANDES
FACULTAD DE INGENIERÍA
ESCUELA PROFESIONAL DE INGENIERÍA CIVIL

**“ANÁLISIS DEL COMPORTAMIENTO
FUNCIONAL Y ESTRUCTURAL DE LAS
CARRETERAS ACOBAMBA – PALCAMAYO Y
TARMATAMBO – HUARICOLCA CON
TRATAMIENTOS SUPERFICIALES”**

HUANCAYO – PERÚ

2024

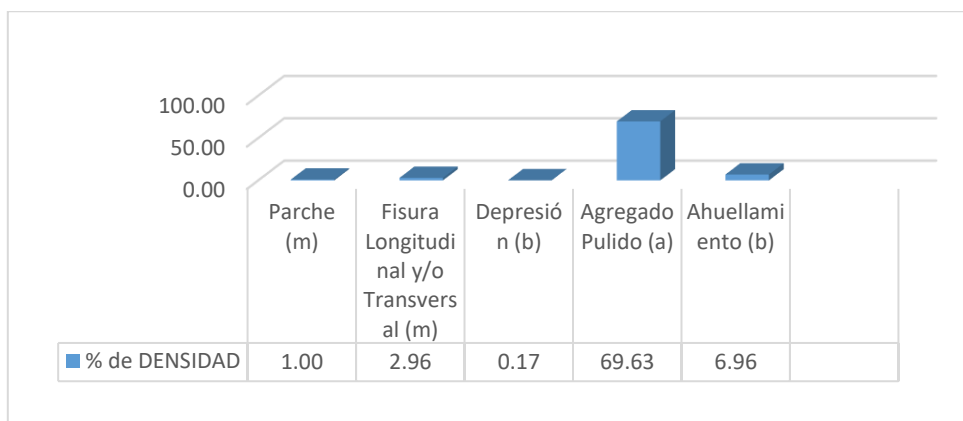
INVENTARIO DE FALLAS EXISTENTES						
Falla	Unidad	Severidad	Largo (m)	Ancho (m)	Prof. (m)	Total
Parche	m2	Media	2.3	1		2.3
Fisura Long. y/o Trans.	m	Media	11.2	0.3		3.36
Fisura Long. y/o Trans.	m	Media	8	0.3		2.4
Fisura Long. y/o Trans.	m	Media	2	0.3		0.6
Fisura Long. y/o Trans.	m	Media	1.5	0.3		0.45
Depresión	m2	Baja	0.34	0.25	0.2	0.085
Depresión	m	Baja	0.3	0.25	0.2	0.075
Depresión	m2	Baja	0.56	0.4	0.2	0.224
Agregado Pulido	m2	Alta	20	8		160
Ahuellamiento	m2	Baja	80	0.2	0.03	16
Desnivel Carril- Berma.	m2	Baja	2.5	0.4		1

Tabla 5. Inventario de fallas existentes en el tramo Tarmatambo - Huaricolca, (Km42+000 – Km 42+038).
Fuente: Elaboración propia.

Figura 16. Porcentaje de densidad de fallas en el tramo Tarmatambo - Huaricolca, (Km42+000 – Km 42+038).
Fuente: Elaboración propia.

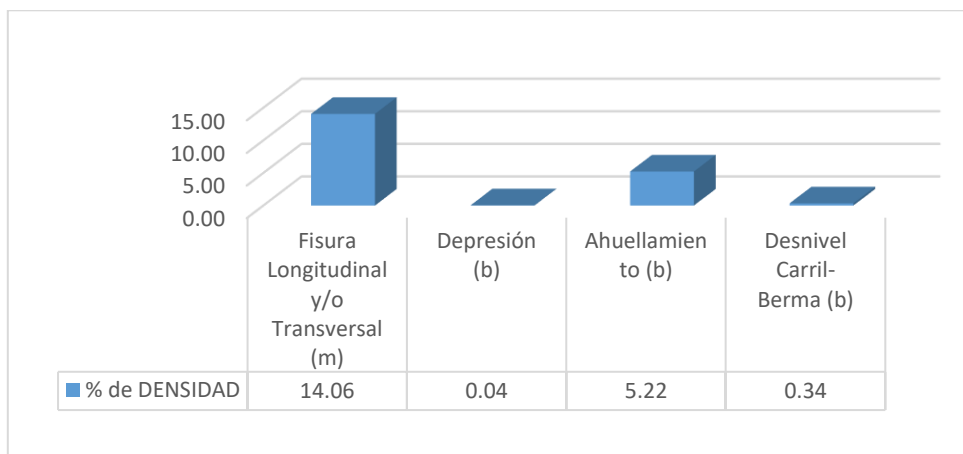
Tabla 6. Inventario de fallas existentes en el tramo Tarmatambo - Huaricolca, (Km42+038 – Km 42+077).

Figura 17. Porcentaje de densidad de fallas en el tramo Tarmatambo - Huaricolca, (Km42+038 – Km 42+077).

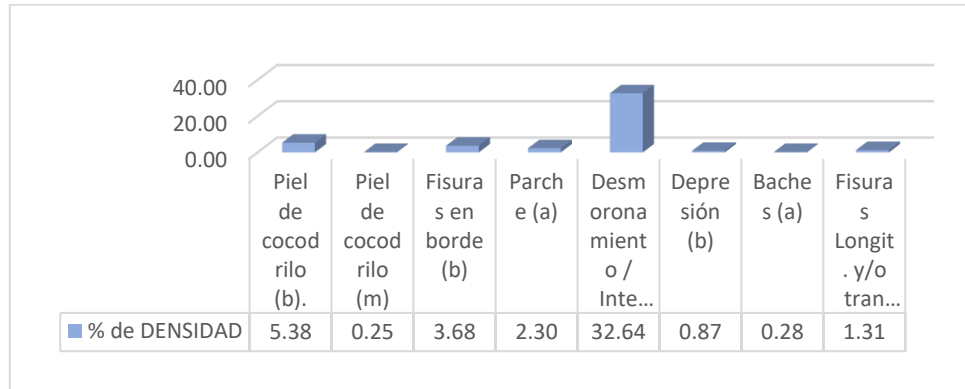
Tabla 7. Inventario de fallas existentes en el tramo Tarmatambo - Huaricolca, (Km42+077 – Km 42+115).

Figura 18. Porcentaje de densidad de fallas en el tramo Tarmatambo - Huaricolca, (Km42+077 – Km 42+115).

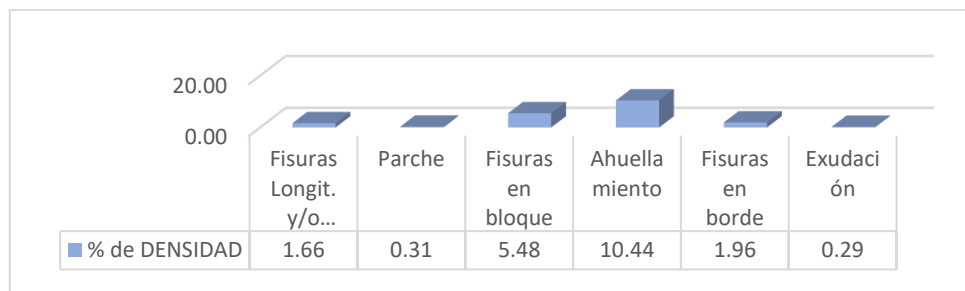
Tabla 8. Inventario de fallas existentes en el tramo Tarmatambo - Huaricolca, (Km42+115 – Km 42+153).

Figura 19. Porcentaje de densidad de fallas en el tramo Tarmatambo - Huaricolca, (Km42+115 – Km 42+153).

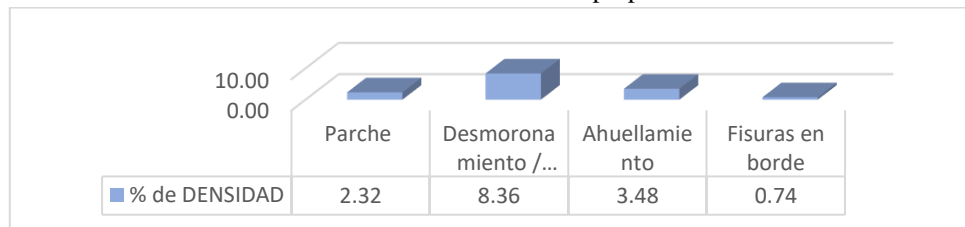
Tabla 9. Inventario de fallas existentes en el tramo Tarmatambo - Huaricolca, (Km42+153 – Km 42+192).

Figura 20. Porcentaje de densidad de fallas en el tramo Tarmatambo - Huaricolca, (Km42+153 – Km 42+192).

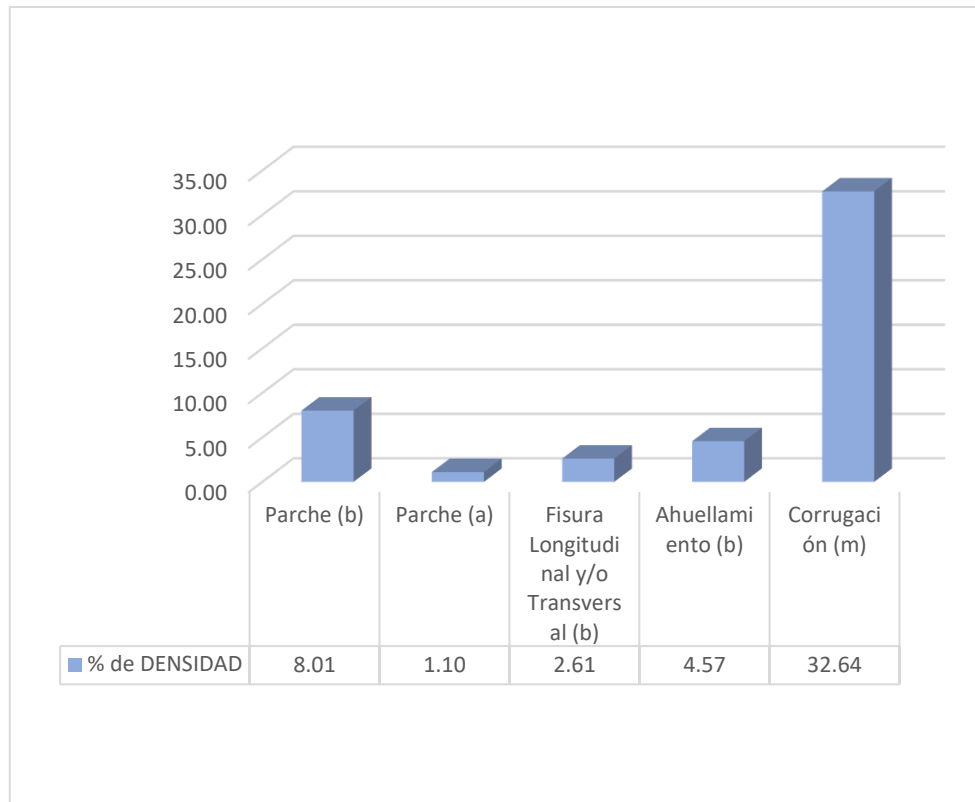
INVENTARIO DE FALLAS EXISTENTES						
Falla	Unidad	Severidad	Largo (m)	Ancho (m)	Prof. (m)	Total
Parche	m2	Baja	5	3.4		17
Parche	m2	Alta	0.4	0.3		0.12
Parche	m2	Alta	1	1		1
Parche	m2	Baja	1.4	1		1.4
Fisura Long. y/o Trans.	m	Baja	17	0.3		5.1
Fisura Long. y/o Trans.	m	Baja	3	0.3		0.9
Ahuellamiento	m2	Baja	20	0.3		6
Ahuellamiento	m3	Baja	15	0.3		4.5
Corrugación	m2	Media	15	5		75

Tabla 10. Inventario de fallas existentes en el tramo Tarmatambo - Huaricolca, (Km42+192 – Km 42+230).
Fuente: Elaboración propia.

Figura 21. Porcentaje de densidad de fallas en el tramo Tarmatambo - Huaricolca, (Km42+192 – Km 42+230).
Fuente: Elaboración propia.

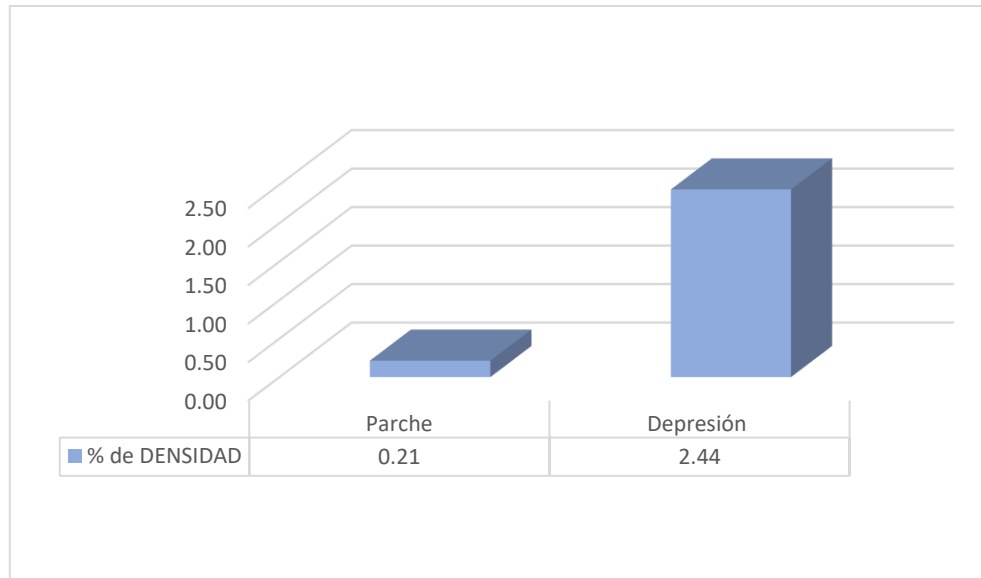
INVENTARIO DE FALLAS EXISTENTES						
Falla	Unidad	Severidad	Largo (m)	Ancho (m)	Prof. (m)	Total
Parche	m2	Baja	0.7	0.7		0.49
Depresión	m2	Alta	7	0.8	0.05	5.6
Fisura por Deslizamiento	m2	Media	32	3.4	0.2	108.8

Tabla 11. Inventario de fallas existentes en el tramo Tarmatambo - Huaricolca, (Km42+230 – Km 42+268).
Fuente: Elaboración propia.

Figura 22. Porcentaje de densidad de fallas en el tramo Tarmatambo - Huaricolca, (Km42+230 – Km 42+268).

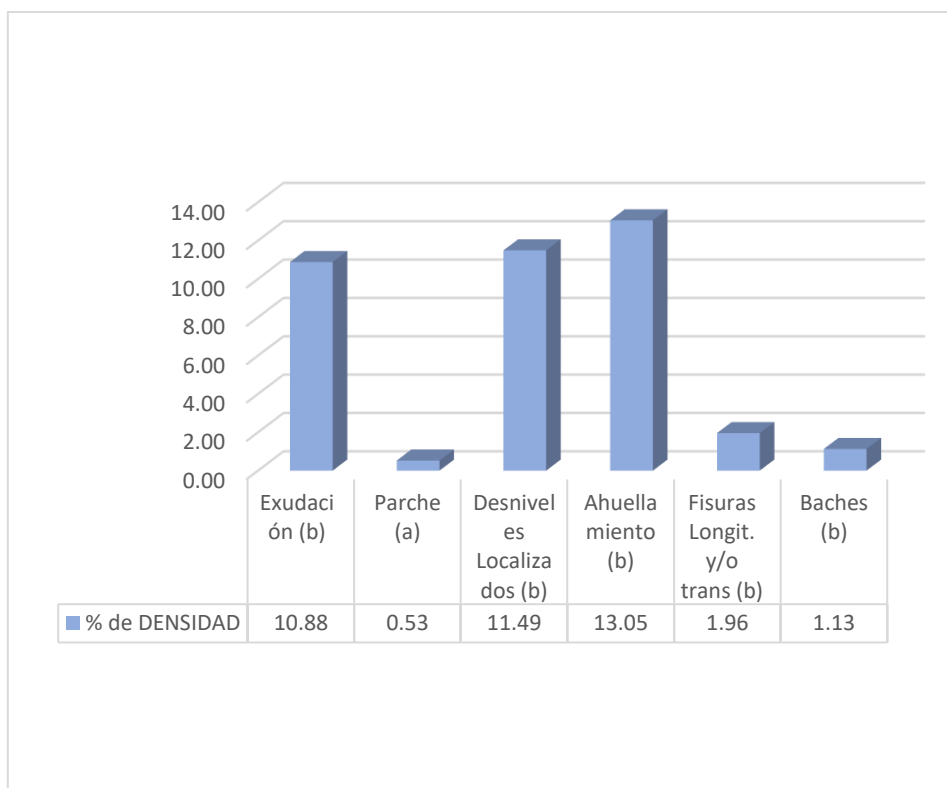
Tabla 12. Inventario de fallas existentes en el tramo Tarmatambo - Huaricolca, (Km42+268 – Km 42+306).

Figura 23. Porcentaje de densidad de fallas en el tramo Tarmatambo - Huaricolca, (Km42+268 – Km 42+306).
Fuente: Elaboración propia.

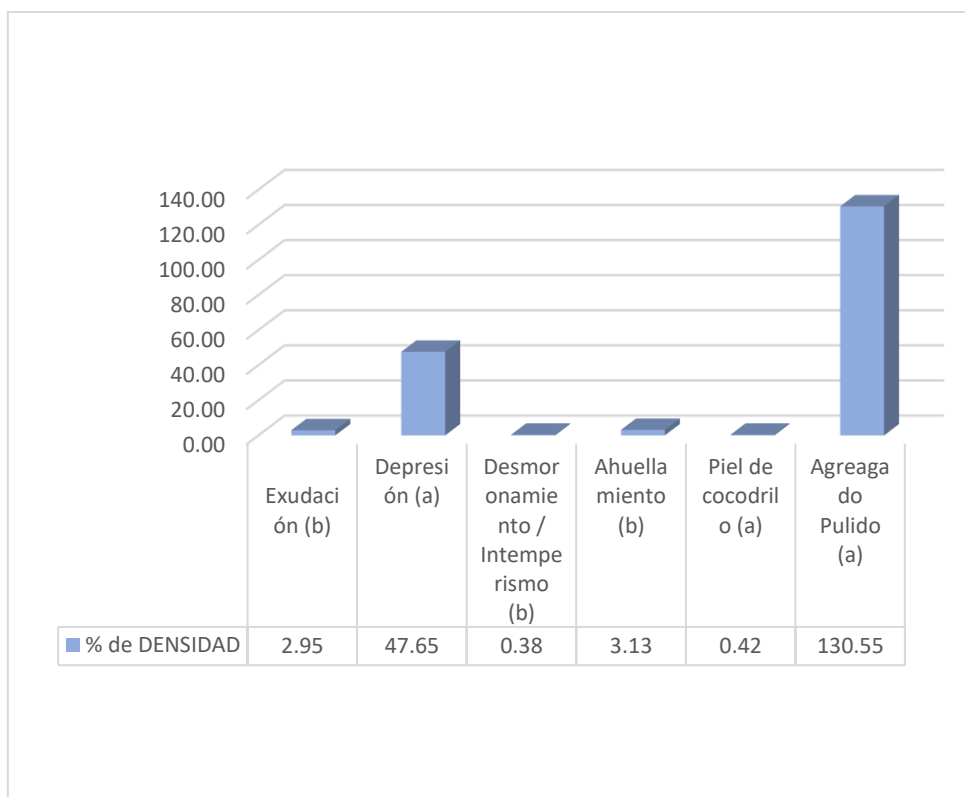
INVENTARIO DE FALLAS EXISTENTES						
Falla	Unidad	Severidad	Largo (m)	Ancho (m)	Prof. (m)	Total
Exudación	<i>m</i> ²	Baja	1.3	0.6		0.78
Exudación	<i>m</i> ²	Baja	10	0.6		6
Depresión	<i>m</i> ²	Alta	15	7.3	0.15	109.5
Desmor. /Intemperismo	<i>m</i> ²	Baja	1.1	0.8		0.88
Ahuellamiento	<i>m</i> ²	Baja	12	0.6		7.2
Piel de cocodrilo	<i>m</i> ²	Alta	0.8	1.2		0.96
Agregado Pulido	<i>m</i> ²	Baja	40	7.5		300

Tabla 13. Inventario de fallas existentes en el tramo Tarmatambo - Huaricolca, (Km42+306 – Km 42+345).
Fuente: Elaboración propia.

Figura 24. Porcentaje de densidad de fallas en el tramo Tarmatambo - Huaricolca, (Km42+306 – Km 42+345).

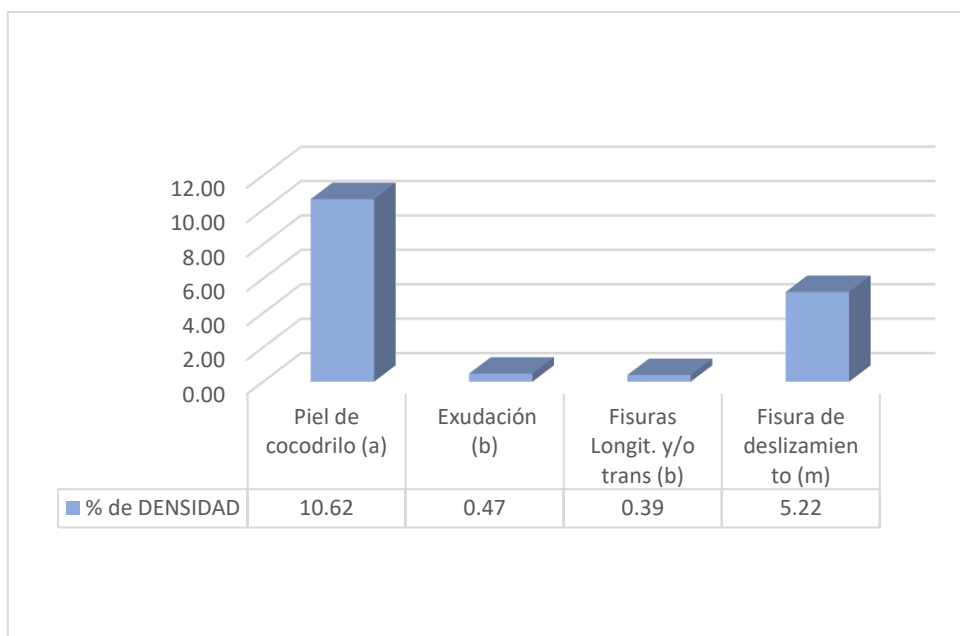
Tabla 14. Inventario de fallas existentes en el tramo Tarmatambo - Huaricolca, (Km42+345 – Km 42+383).

Figura 25. Porcentaje de densidad de fallas en el tramo Tarmatambo - Huaricolca, (Km42+345 – Km 42+383).
Fuente: Elaboración propia.

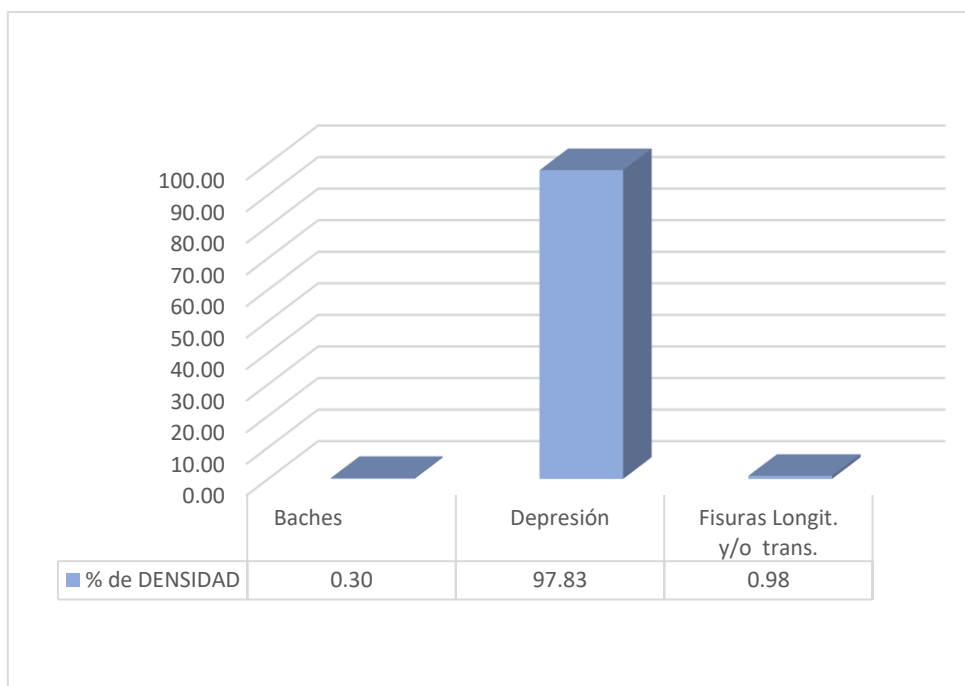
INVENTARIO DE FALLAS EXISTENTES						
Falla	Unidad	Severidad	Largo (m)	Ancho (m)	Prof. (m)	Total
Baches	Unidad	Alta	0.8	0.5		0.4
Baches	Unidad	Alta	0.7	0.4		0.28
Depresión	m ²	Alta	30	7.5	0.25	225
Fisuras Long. y/o trans.	m	Alta	7.5	0.3		2.25

Tabla 15. Inventario de fallas existentes en el tramo Acobamba - Palcamayo, (Km00+000 – Km 00+046).
Fuente: Elaboración propia.

Figura 26. Porcentaje de densidad de fallas en el tramo Acobamba – Palcamayo, (Km00+000 – Km 00+046).

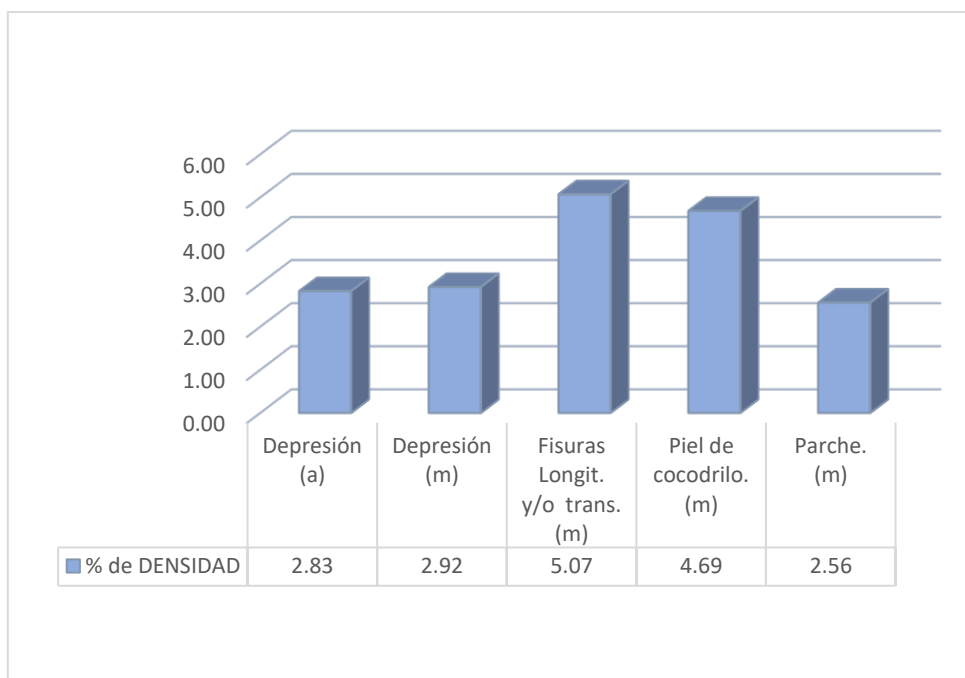
Tabla 16. Inventario de fallas existentes en el tramo Acobamba - Palcamayo, (Km00+046 – Km 00+092).

Figura 27. Porcentaje de densidad de fallas en el tramo Acobamba – Palcamayo, (Km00+046 – Km 00+092).
Fuente: Elaboración propia.

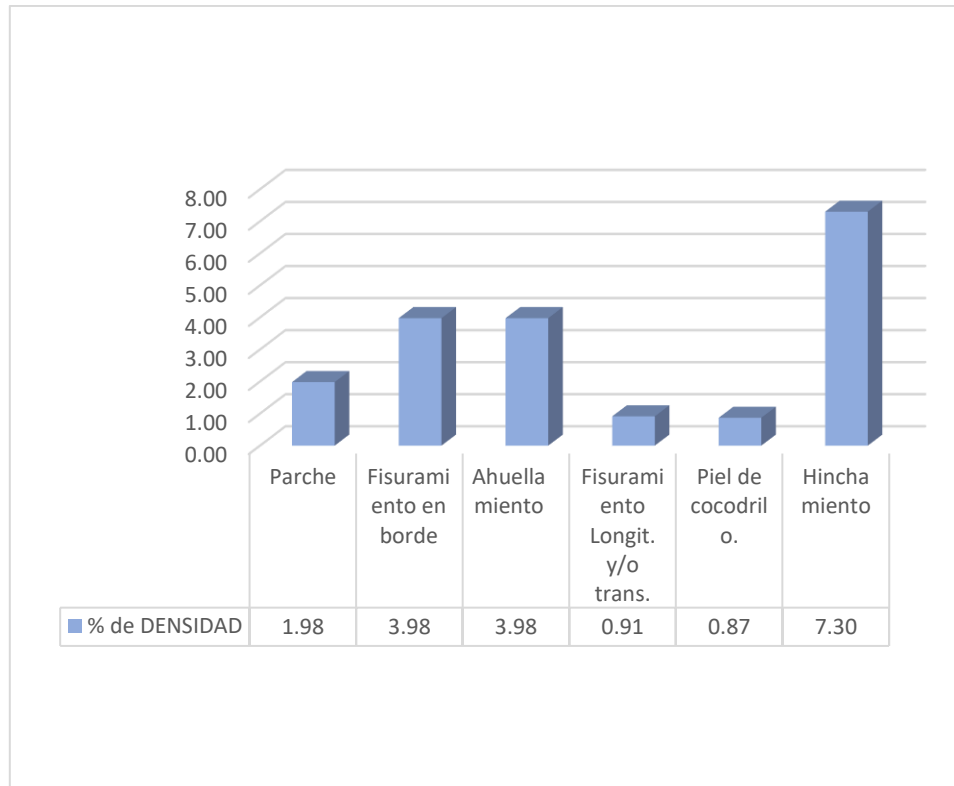
INVENTARIO DE FALLAS EXISTENTES						
Falla	Unidad	Severidad	Largo (m)	Ancho (m)	Prof. (m)	Total
Parche	m2	Media	2.3	1.2		2.76
Parche	m2	Media	1	1		1
Parche	m2	Media	1	0.8		0.8
Fisuramiento en borde	m2	Media	30.5	0.3		9.15
Ahuellamiento	m2	Media	30.5	0.3		9.15
Fisuras Long. y/o trans.	m	Media	7	0.3		2.1
Piel de cocodrilo	m2	Media	2	1		2
Hinchamiento	m2	Media	2.3	7.3		16.79

Tabla 17. Inventario de fallas existentes en el tramo Acobamba - Palcamayo, (Km00+092 – Km 00+138).
Fuente: Elaboración propia.

Figura 28. Porcentaje de densidad de fallas en el tramo Acobamba – Palcamayo, (Km00+092 – Km 00+138).
Fuente: Elaboración propia.

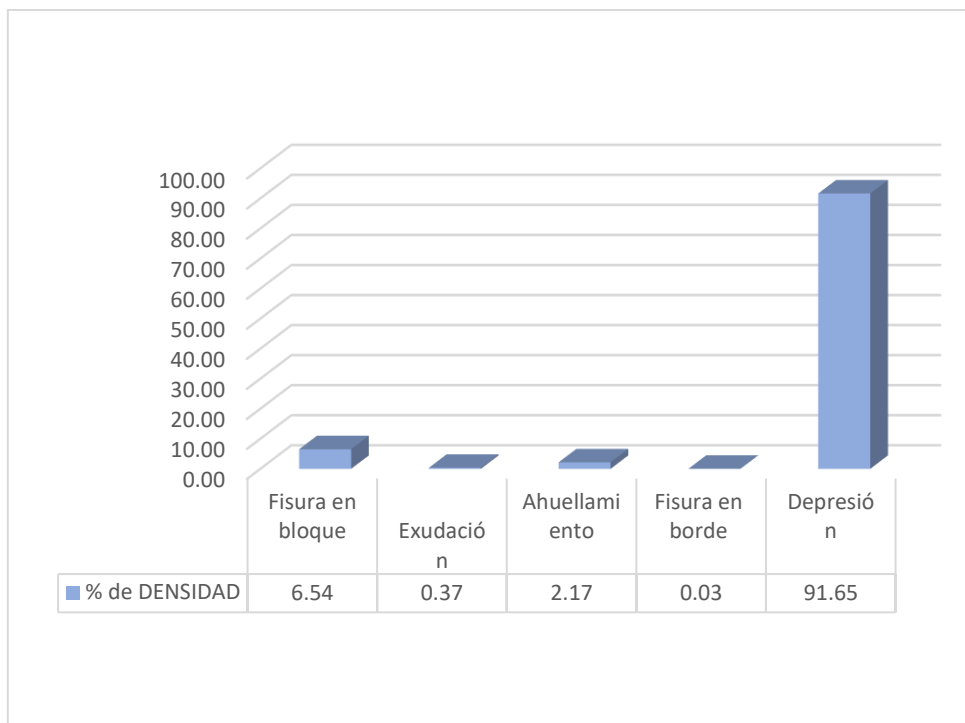
INVENTARIO DE FALLAS EXISTENTES						
Falla	Unidad	Severidad	Largo (m)	Ancho (m)	Prof. (m)	Total
Piel de cocodrilo	m2	Alta	11.6	1.4		16.24
Piel de cocodrilo	m2	Alta	7.5	1.2		9
Piel de cocodrilo	m2	Alta	6.7	0.8		5.36
Fisura en bloque	m2	Baja	7	2.15		15.05
Exudación	m2	Baja	0.85	1		0.85
Ahuellamiento	m2	Media	5	1		5
Fisuras en borde	m2	Alta	0.5	0.15		0.075
Depresión	m2	Alta	34	6.2		210.8

Tabla 18. Inventario de fallas existentes en el tramo Acobamba - Palcamayo, (Km00+138 – Km 00+184).
Fuente: Elaboración propia.

Figura 29. Porcentaje de densidad de fallas en el tramo Acobamba – Palcamayo, (Km00+138 – Km 00+184).
Fuente: Elaboración propia.

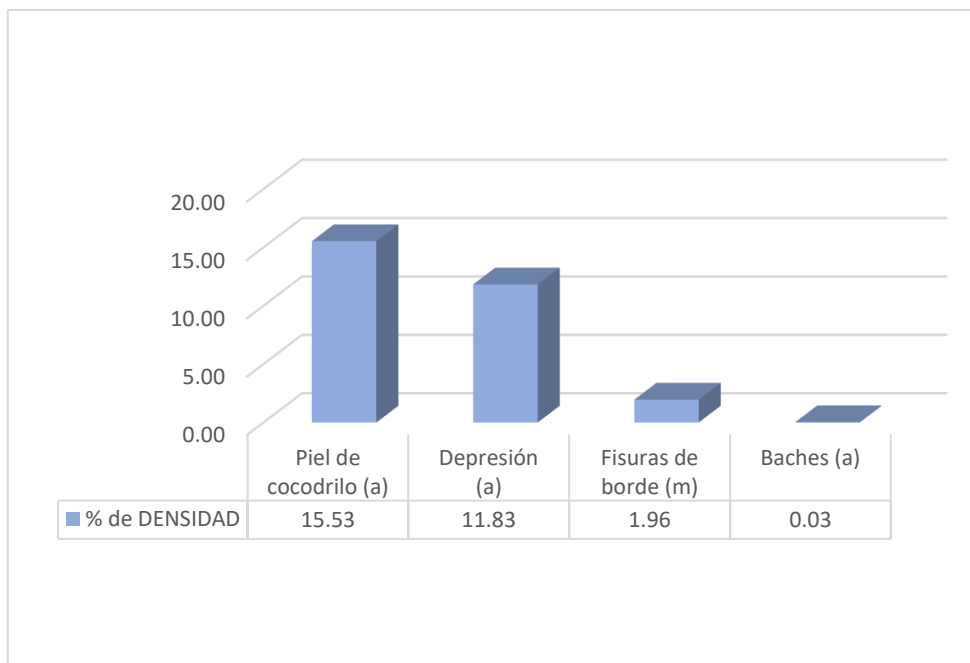
INVENTARIO DE FALLAS EXISTENTES						
Falla	Unidad	Severidad	Largo (m)	Ancho (m)	Prof. (m)	Total
Piel de cocodrilo	m2	Alta	13.4	1.1		14.74
Piel de cocodrilo	m2	Alta	4.3	0.8		3.44
Piel de cocodrilo	m2	Alta	3.6	1.1		3.96
Piel de cocodrilo	m2	Alta	1.6	0.8		1.28
Piel de cocodrilo	m2	Alta	7	0.9		6.3
Piel de cocodrilo	m2	Alta	5	1.2		6
Depresión	m2	Alta	8.5	3.2		27.2
Fisuramiento en borde	m2	Media	15	0.3		4.5
Baches	Unidad	Alta	0.2	0.3		0.06
Piel de cocodrilo	m2	Alta	4.3	0.8		3.44

Tabla 19. Inventario de fallas existentes en el tramo Acobamba - Palcamayo, (Km00+184 – Km 00+230).
Fuente: Elaboración propia.

Figura 30. Porcentaje de densidad de fallas en el tramo Acobamba – Palcamayo, (Km00+184 – Km 00+230).

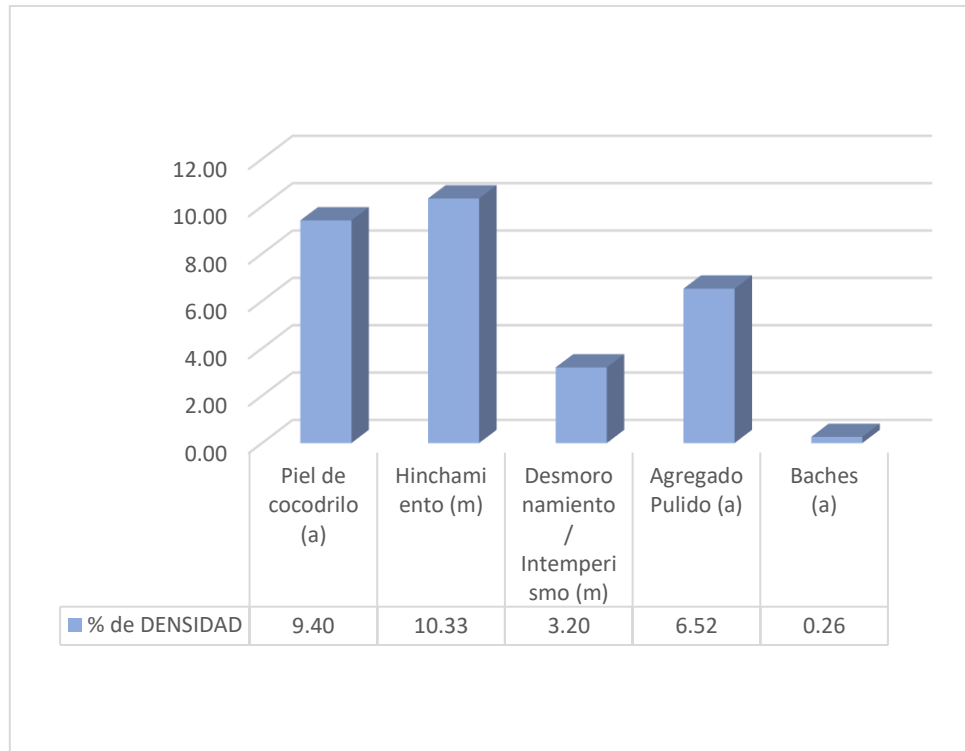
Figura 31. Porcentaje de densidad de fallas en el tramo Acobamba – Palcamayo, (Km00+230 – Km 00+276).

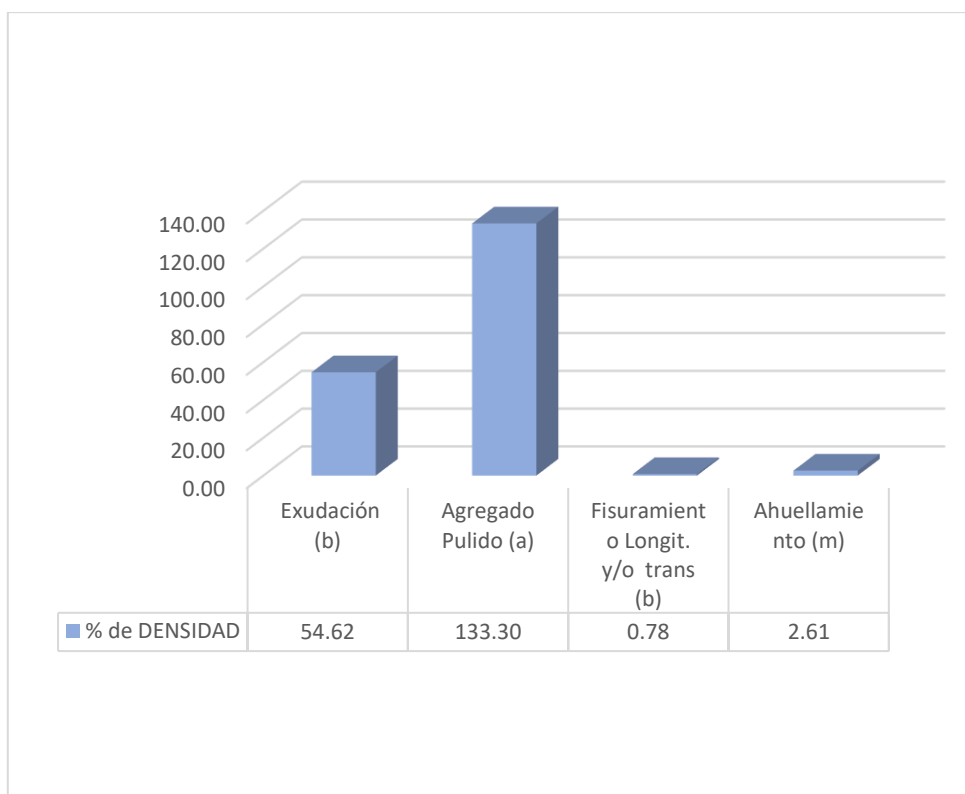
Figura 32. Porcentaje de densidad de fallas en el tramo Acobamba – Palcamayo, (Km00+276 – Km 00+322).

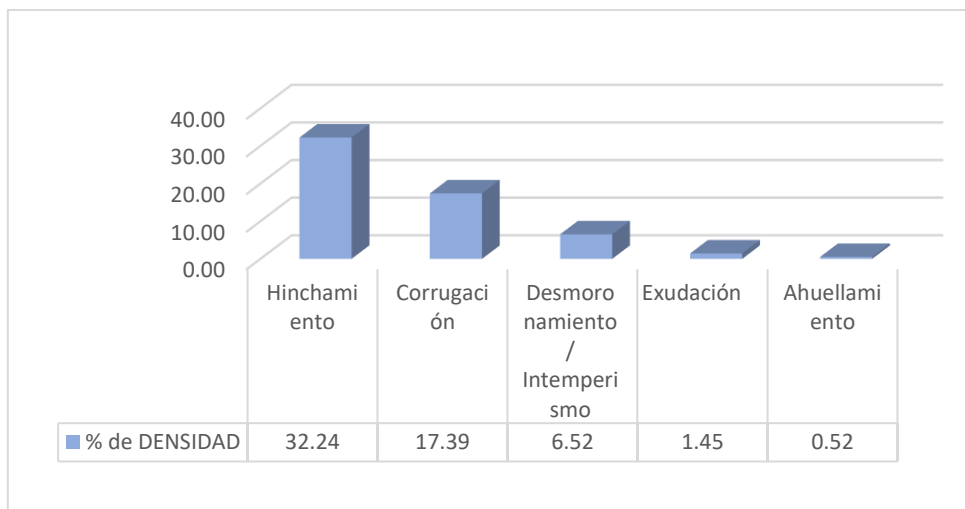
Figura 33. Porcentaje de densidad de fallas en el tramo Acobamba – Palcamayo, (Km00+322 – Km 00+368).
Fuente: Elaboración propia.

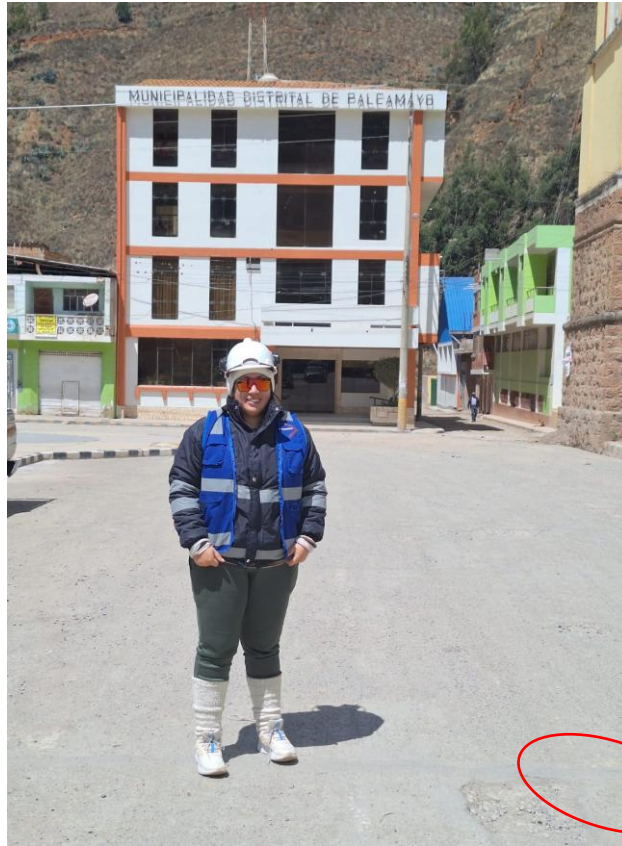
Fotografía 6: Carretera Acobamba - Palcamayo. Tramo Intermedio

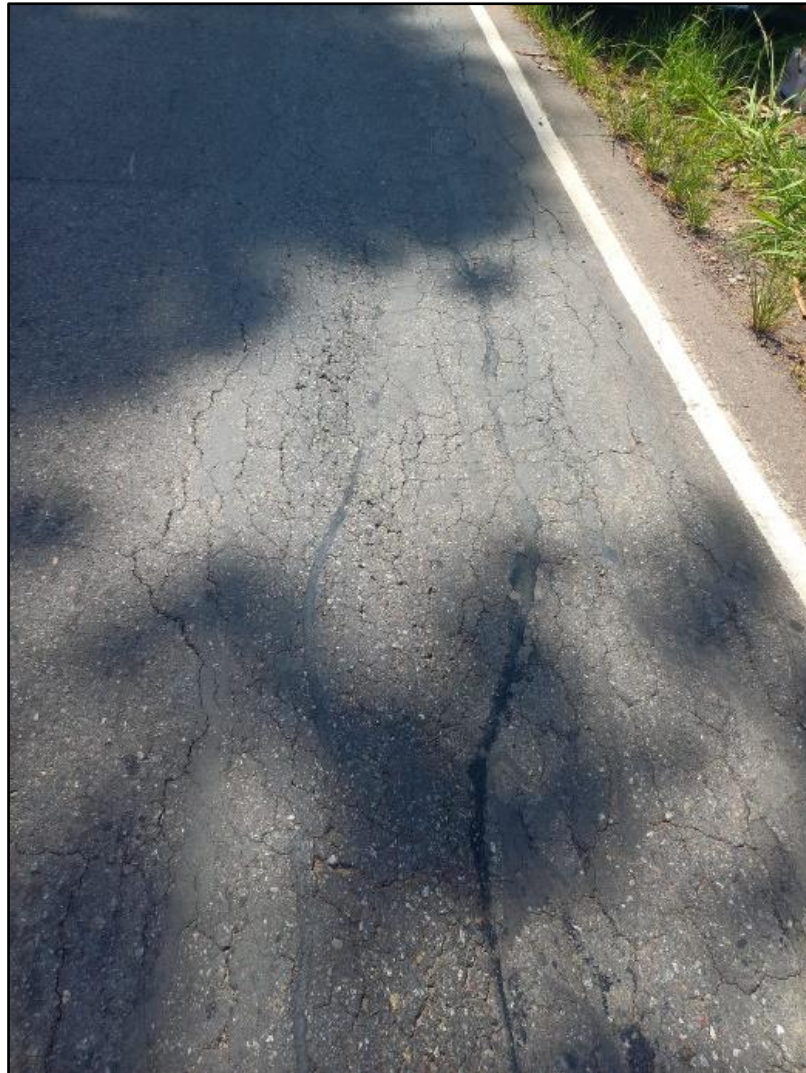
Fotografía 19: El daño encontrado en el pavimento de primer tramo es de daño estructural con daños piel de cocodrilo, con malla grande por ser $> 0.5\text{m}$ sin materiales sueltos, según la MC-11-14.

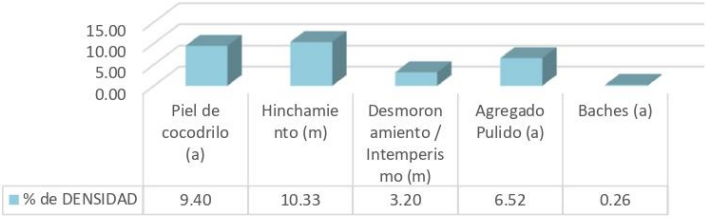
Desmoronamiento / Intemperismo (m)	m2	m	7.35	3.20	10																				
Agregado Pulido (a)	m2	a	15	6.52	0.5																				
Baches (a)	Unidad	a	0.6	0.26	27																				
					m	4.95																			
CALCULO DEL PCI																									
VALORES DEDUCIDOS						CDT	Q	CDV																	
57	31	27	10	0.5	0	126	4	72																	
31	27	10	0.5			69	3	41																	
27	10	0.5	2			40	2	30																	
10	0.5	2	2			15	1	15																	
<p>% de densidad de fallas (Muestra M2-06)</p>

<table border="1"> <thead> <tr> <th>Falla</th> <th>% de DENSIDAD</th> </tr> </thead> <tbody> <tr> <td>Piel de cocodrilo (a)</td> <td>9.40</td> </tr> <tr> <td>Hinchamiento (m)</td> <td>10.33</td> </tr> <tr> <td>Desmoronamiento / Intemperismo (m)</td> <td>3.20</td> </tr> <tr> <td>Agregado Pulido (a)</td> <td>6.52</td> </tr> <tr> <td>Baches (a)</td> <td>0.26</td> </tr> </tbody> </table>						Falla	% de DENSIDAD	Piel de cocodrilo (a)	9.40	Hinchamiento (m)	10.33	Desmoronamiento / Intemperismo (m)	3.20	Agregado Pulido (a)	6.52	Baches (a)	0.26	<table border="1"> <tr> <td>HDV</td> <td>72</td> </tr> <tr> <td>PCI</td> <td>28</td> </tr> <tr> <td colspan="2">CLASIFICACIÓN MALO</td> </tr> </table>		HDV	72	PCI	28	CLASIFICACIÓN MALO

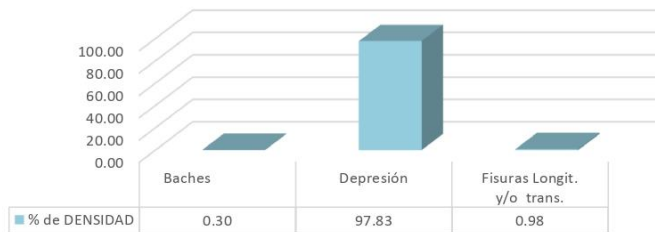
% de densidad de fallas (Muestra M2-01)

HDV	50
PCI	50
CLASIFICACIÓN REGULAR

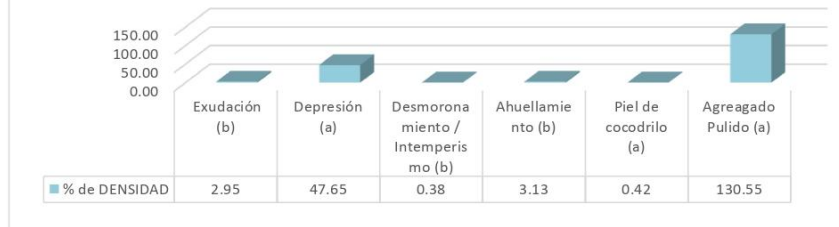
% de densidad de fallas (Muestra M1-09)

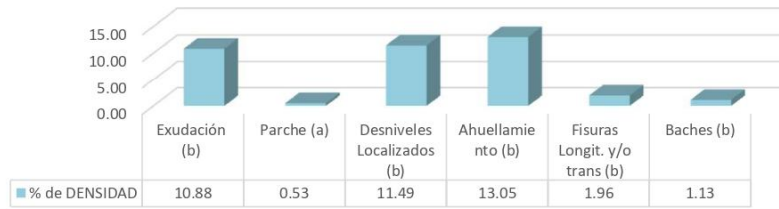
% de densidad de fallas (Muestra M1-08)

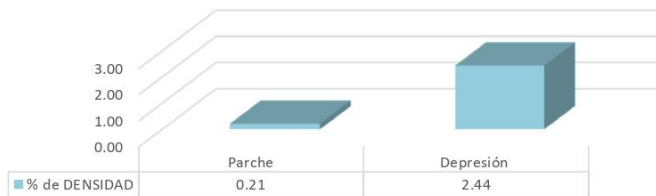
% de densidad de fallas (Muestra M1-07)

HDV	54
PCI	46
CLASIFICACIÓN REGULAR

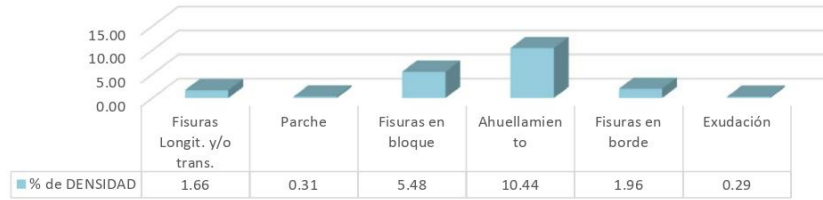
% de densidad de fallas (Muestra M1-04)

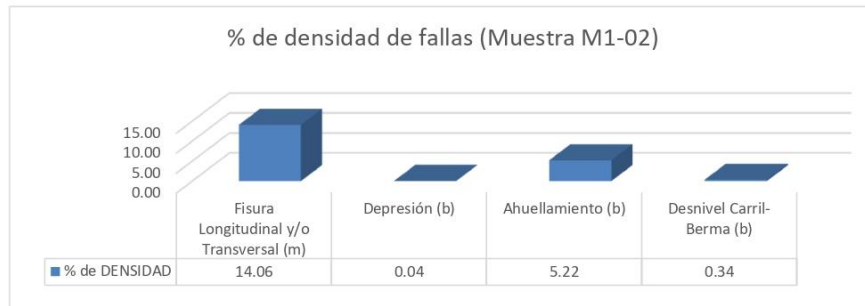
% de densidad de fallas (Muestra M1-02)
