UNIVERSIDAD PERUANA LOS ANDES
FACULTAD DE INGENIERÍA
ESCUELA PROFESIONAL DE ARQUITECTURA

**FACTORES QUE GENERAN DETERIORO EN LOS
INMUEBLES PATRIMONIALES DE LOS
AMBIENTES URBANOS MONUMENTALES CALLE
REAL, PLAZA CONSTITUCIÓN-HUANCAYO 2022**

PARA OPTAR EL TÍTULO PROFESIONAL DE ARQUITECTO

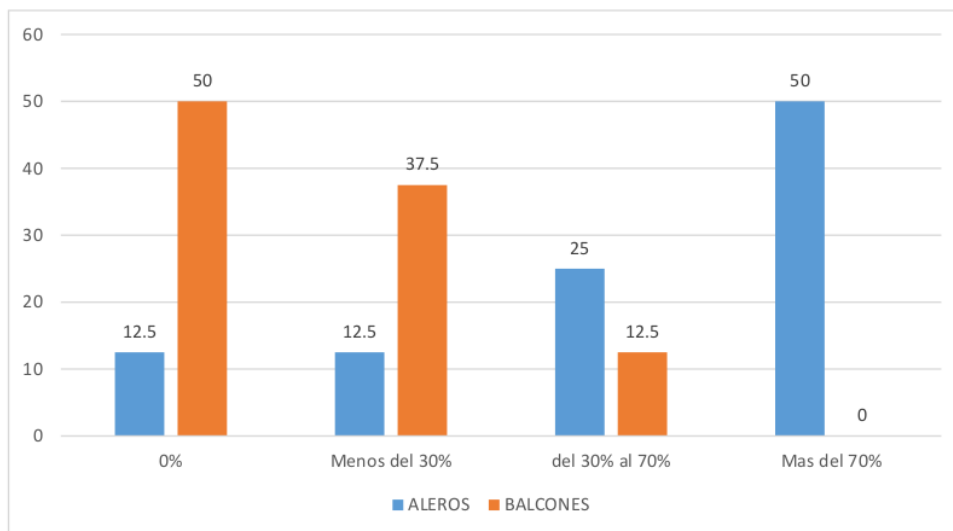
Figura 15
DEFORMACIONES POR PANDEO EN LOS INMUEBLES PATRIMONIALES DE LOS AMBIENTES URBANOS MONUMENTALES CALLE REAL – HUANCAYO 2022.

Nota: El gráfico presenta los resultados de estudio de las deformaciones por pandeo.

El estudio de las deformaciones por pandeo en los inmuebles patrimoniales de los ambientes urbanos monumentales en la calle Real se detalla en la figura 15, donde no se presenta deformaciones por pandeo, el 50% corresponde a los balcones y el 12.5% a los aleros, las deformaciones por pandeo en menos del 30% de la infraestructura se encuentran focalizados en

el 37.5% de los balcones y el otro 12.5% en los aleros. En el rango de 30% al 70% de las deformaciones por pandeo, el 25% se encuentra en los aleros y el 12.5% en los balcones. Finalmente, en el mas de 70% de las deformaciones por pandeo, el 50% corresponde a los aleros y ninguno a los balcones.

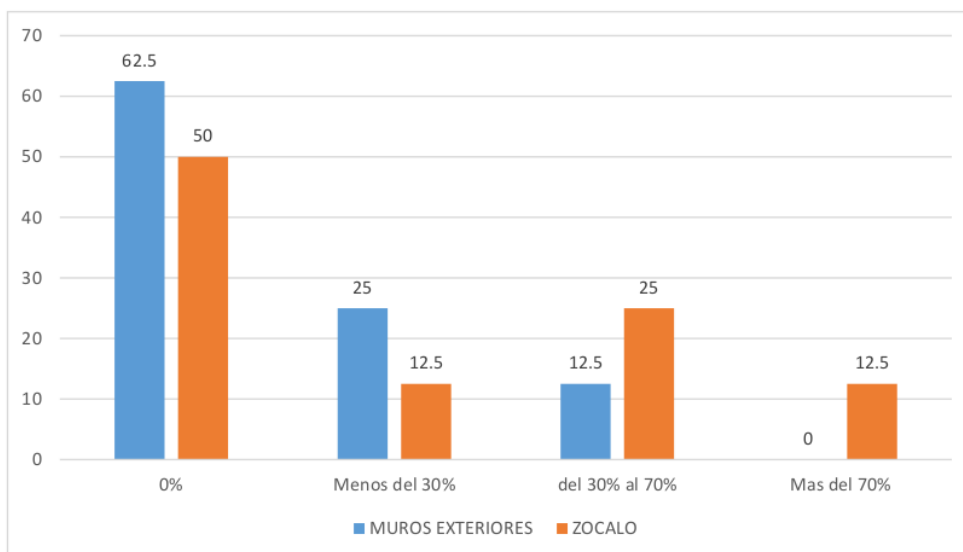
Figura 17
 DEFORMACIONES POR DESPLOME EN LOS INMUEBLES PATRIMONIALES DE LOS AMBIENTES URBANOS MONUMENTALES CALLE REAL – HUANCAYO 2022.

Nota: El gráfico presenta los resultados de estudio de las deformaciones por desplome.

El estudio de las deformaciones por desplome en los inmuebles patrimoniales de los ambientes urbanos monumentales en la calle Real se detalla en la figura 17, donde no se presenta deformaciones por desplome, el 62.5% corresponde a los muros exteriores y el otro 50% al zócalo, las deformaciones por desplome en menos del 30% de la infraestructura se encuentran focalizados en el 25% de los muros exteriores y el otro 12.5% en el zócalo. En el rango de 30% al 70% de deformaciones por desplome, el 25% se encuentra en el zócalo y el 12.5% en los

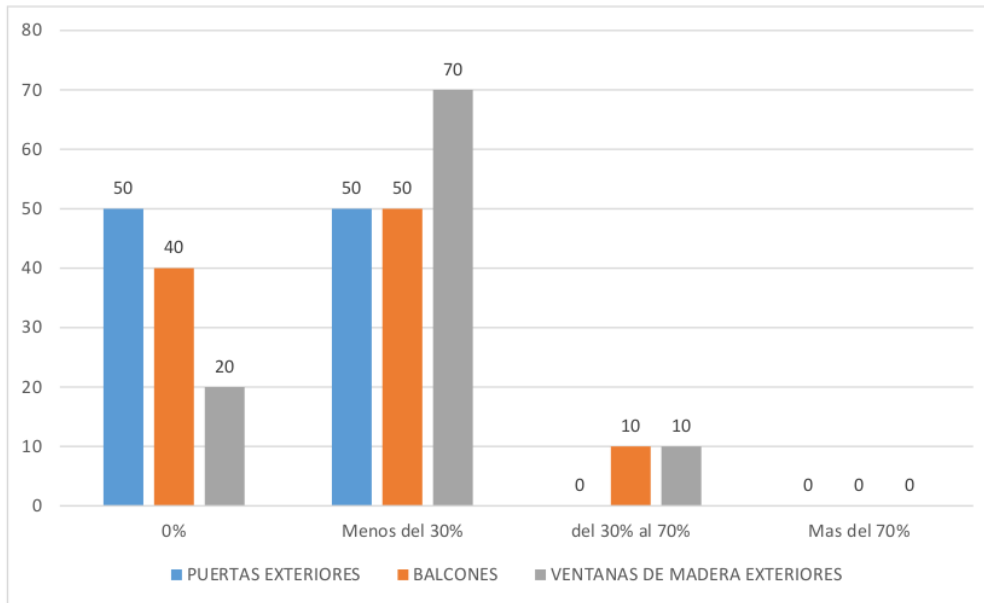
Figura 20
 DEFORMACIONES POR ALABEOS EN LOS INMUEBLES PATRIMONIALES DE LOS AMBIENTES URBANOS MONUMENTALES PLAZA CONSTITUCIÓN – HUANCAYO 2022.

Nota: El gráfico presenta los resultados de estudio de las deformaciones por alabeos.

El estudio de las deformaciones por alabeos en los inmuebles patrimoniales de los ambientes urbanos monumentales en la plaza Constitución se detalla en la figura 20, donde no se presenta deformaciones por alabeo, el 50% corresponde a las puertas exteriores, el otro 40% a los balcones y el 20% a las ventanas de madera exterior. Las deformaciones por alabeo en menos del 30% de la infraestructura se encuentran focalizados en el 50% en las puertas exteriores, otro 50% en los balcones y el 70% en las ventanas de madera exterior. En el rango de 30% al 70% de deformaciones por alabeo, el 10% se encuentra en los balcones y el 10% en las ventanas de madera de exteriores.

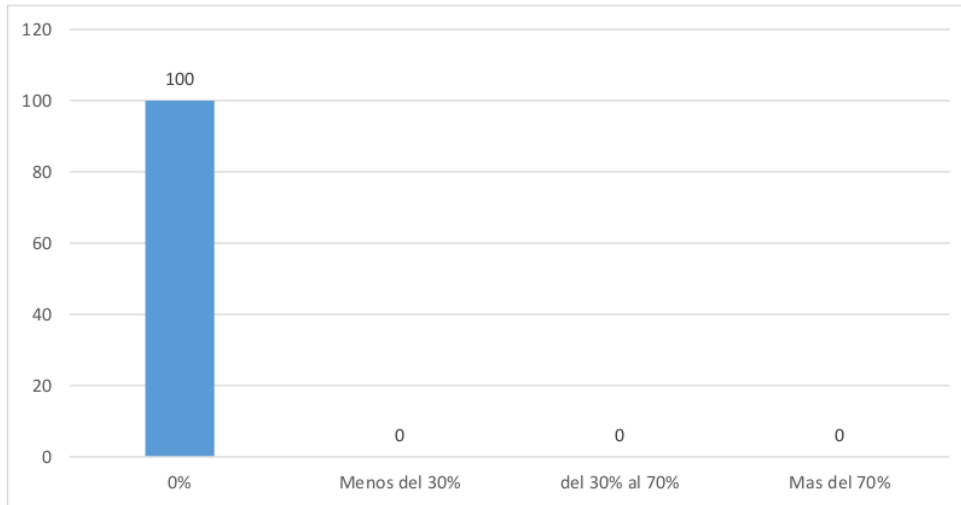
Figura 27
GRIETAS POR DILATAIONES Y CONTRACCIONES HIGROTÉRMICAS EN LOS INMUEBLES PATRIMONIALES DE LOS AMBIENTES URBANOS MONUMENTALES CALLE REAL – HUANCAYO 2022.

Nota: El gráfico presenta los resultados de estudio a causa de las grietas por dilataciones y contracciones.

El estudio de las deformaciones por dilataciones y contracciones en los inmuebles patrimoniales de los ambientes urbanos monumentales en la calle Real se detalla en la figura 27, donde el 100% de las coberturas no se presenta deformaciones a causa de las grietas por dilataciones y contracciones.

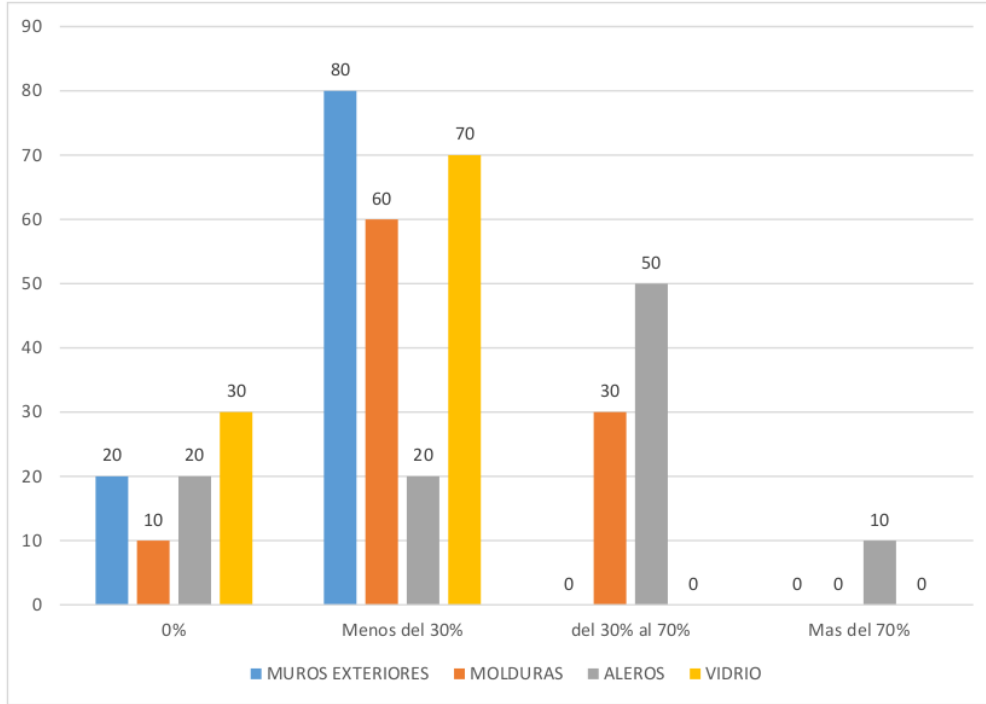
Figura 30
EROSIONES MECÁNICAS EN LOS INMUEBLES PATRIMONIALES DE LOS AMBIENTES URBANOS MONUMENTALES PLAZA
CONSTITUCIÓN – HUANCAYO 2022.

Nota: El gráfico presenta los resultados de estudio de las erosiones mecánicas.

El estudio de las deformaciones por erosiones mecánicas en los inmuebles patrimoniales de los ambientes urbanos monumentales en la plaza Constitución se detalla en la figura 30, donde se presenta deformaciones por erosiones mecánicas, el 20% corresponde a los muros exteriores, el otro 10% a las molduras, el 20% a los aleros y el 30% al vidrio. Las deformaciones por erosiones mecánicas en menos del 30% se encuentra focalizado en 80% en los muros exteriores, 60% de las molduras, 20% de los aleros y el 70% de los vidrios presenta erosiones mecánicas en menos del 30% de la infraestructura. En el rango de 30% al 70% de las erosiones mecánicas, el 30% corresponde a las molduras, el 50% a los aleros. En el rango más de 70% de las erosiones mecánicas, el 10% corresponde a los aleros.

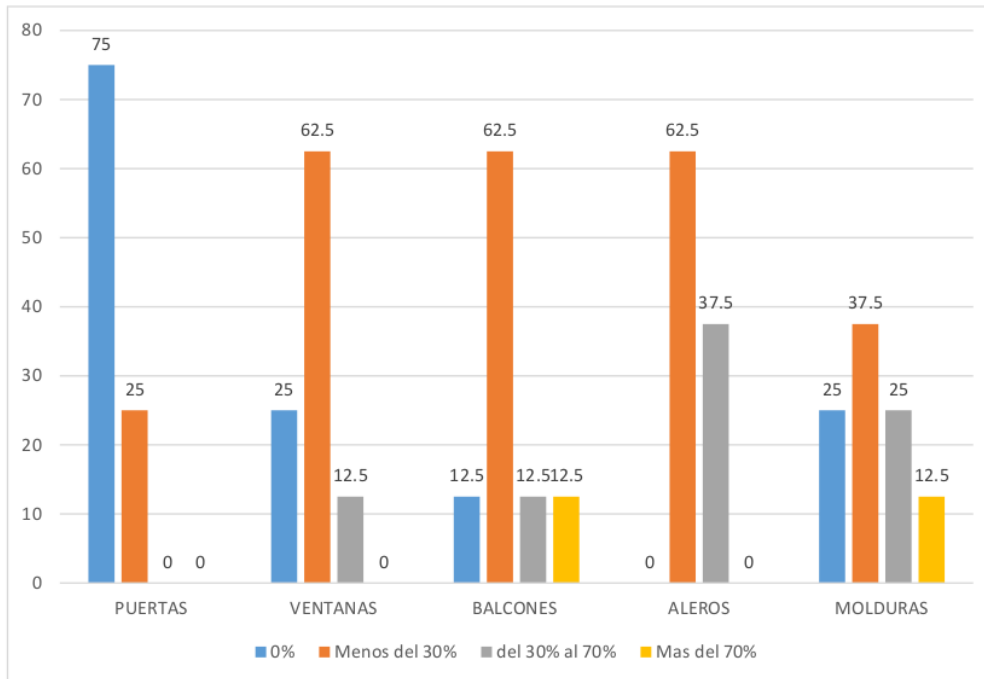
Figura 39
ANIMALES DE PESO EN LOS INMUEBLES PATRIMONIALES DE LOS AMBIENTES URBANOS MONUMENTALES CALLE REAL – HUANCAYO 2022.

3
 Nota: El gráfico presenta los resultados de estudio de los animales de peso.

El estudio de las deformaciones por acción de los animales de peso en los inmuebles patrimoniales de los ambientes urbanos monumentales en la calle Real se detalla en la figura 37, donde el 75% de las puertas de madera no se encuentran deteriorados, mientras que el 25% de los inmuebles por lo menos tiene el 30% de deterioro. Mientras que en las ventanas el 25% no presenta daños, el 62.5% de las ventanas tiene menos de 30% de afección, el 12.5% de las ventanas tiene de 30% a 70% de deterioro. En cuanto a los balcones el 12.5% no presenta ningún tipo de deterioro, mientras que el 62.5% presenta afecciones en menos del 30%, por otro lado, el 12.5% de los balcones presenta deterioros de un 30% a 70% y finalmente el 12.5% de los balcones tiene más del 70% de deterioro. En los aleros el 62.5% de ellos presenta al menos 30% de deterioro y el 37.5% de los inmuebles patrimoniales presenta deterioro del 30% a 70%. El 25% de las molduras no tienen ningún deterioro, el 37.5% tiene menos del 30% de deterioro, el 25% tiene del 30 a 70% de deterioro y finalmente el 12.5% de las molduras tiene más de 70% de deterioro.

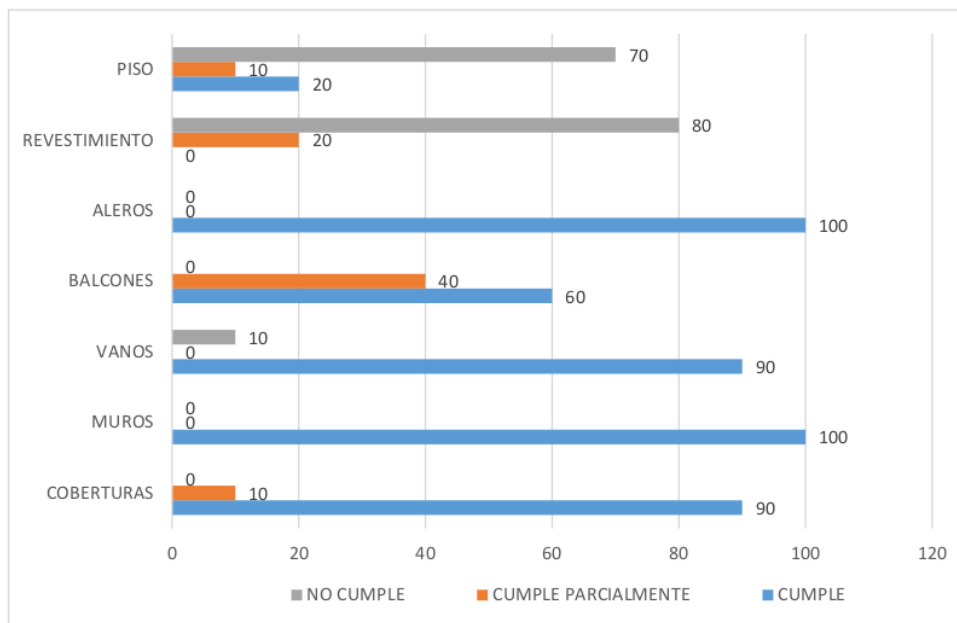
Figura 45
 PROYECTO PLIEGO DE CONDICIONES COMO CAUSA INDIRECTA EN LOS INMUEBLES PATRIMONIALES DE LOS AMBIENTES URBANOS MONUMENTALES DE LA PLAZA CONSTITUCIÓN – HUANCAYO 2022.

El estudio de las deformaciones por el pliego de condiciones del proyecto en los inmuebles patrimoniales de los ambientes urbanos monumentales de la plaza Constitución se detalla en la figura 43, donde el 70% de la proyección del piso no cumple con el pliego de condiciones, el 10% cumple parcialmente con el pliego de condiciones y el otro 20% si cumple con el pliego de condiciones de los inmuebles patrimoniales de la plaza Constitución. Mientras que el 80% del revestimiento no cumple con el pliego de condiciones, y el 20% del revestimiento cumple parcialmente con el pliego de condiciones del proyecto. En el caso de los aleros el 100% si cumple con el pliego de condiciones. El 40% de los balcones cumple parcialmente con el pliego de condiciones y el 60% de los balcones cumple con el pliego de condiciones. El 10% de los vanos no cumple con el pliego de condiciones y el 90% de los vanos si cumple con el pliego de condiciones. El 100% de los muros si cumple con el pliego de condiciones y el 10% de las coberturas cumplen parcialmente con el pliego de condiciones y el 90% de las coberturas cumple con el pliego de condiciones del proyecto.

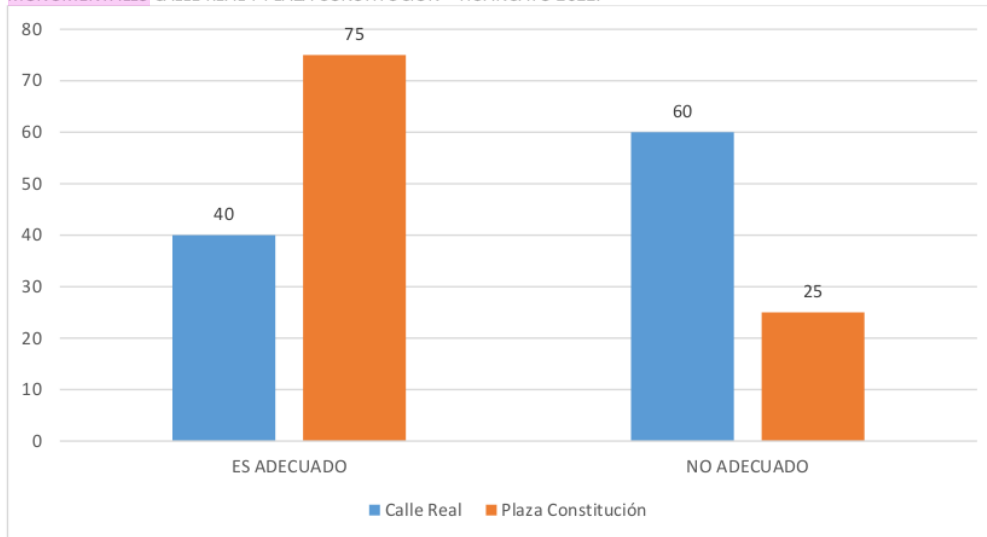
Figura 52

MANTENIMIENTO COMO CAUSA INDIRECTA EN LOS INMUEBLES PATRIMONIALES DE LOS AMBIENTES URBANOS MONUMENTALES CALLE REAL Y PLAZA CONSTITUCIÓN – HUANCAYO 2022.

Nota: El gráfico presenta los resultados de estudio por mantenimiento de los inmuebles monumentales de la calle Real.

Los resultados de estado de mantenimiento de los inmuebles monumentales de la calle Real y plaza Constitución. En ella se evidencia que el 40% de los inmuebles de la calle Real tiene un adecuado mantenimiento, mientras que el 75% de los inmuebles de la plaza Constitución tiene un adecuado mantenimiento. Por otro lado evidenciamos que hay un mantenimiento no adecuado de los inmuebles de la calle Real en 60% y 25% de los inmuebles de la plaza Constitución.

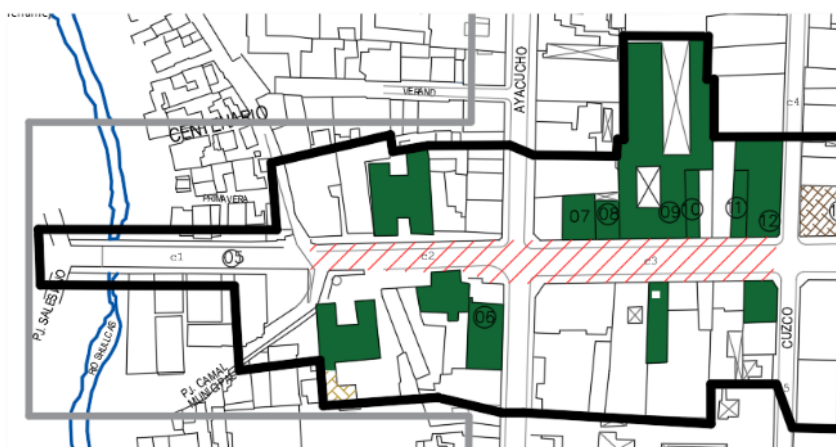
Figura N° 1. Plano de los inmuebles a analizar Ambiente Urbano Monumental CALLE REAL (CR)
Fuente: Elaboración propia

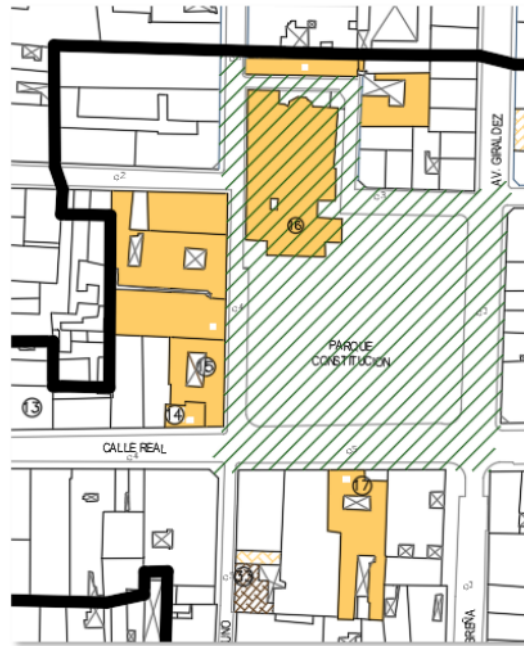
Figura N° 2. Plano de los inmuebles a analizar del Ambiente Urbano PLAZA CONSTITUCIÓN (PC)
Fuente: Elaboración propia
