UNIVERSIDAD PERUANA LOS ANDES
FACULTAD DE INGENIERÍA
ESCUELA PROFESIONAL DE ARQUITECTURA

**FACTORES QUE GENERAN DETERIORO EN LOS
INMUEBLES PATRIMONIALES DE LOS
AMBIENTES URBANOS MONUMENTALES CALLE
REAL, PLAZA CONSTITUCIÓN - HUANCAYO 2022**

PARA OPTAR EL TÍTULO PROFESIONAL DE ARQUITECTO

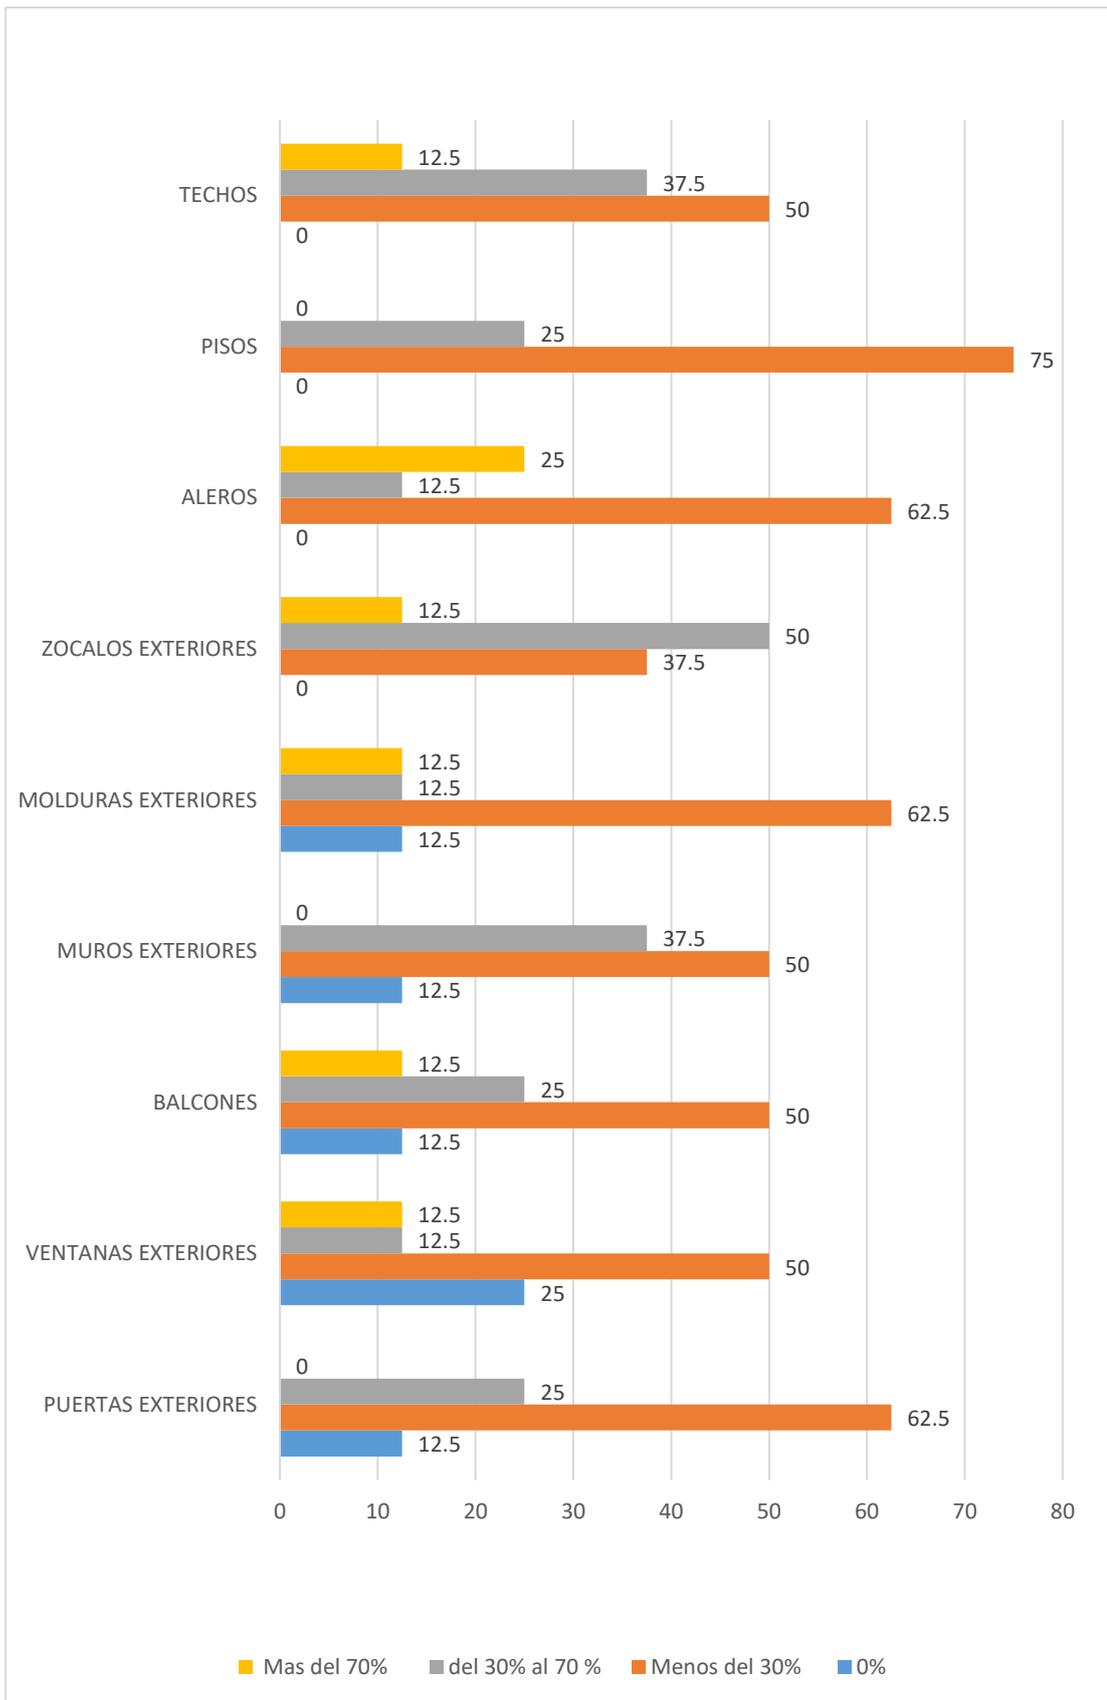
Figura 1

HUMEDAD ACCIDENTAL EN LOS INMUEBLES PATRIMONIALES DE LOS AMBIENTES URBANOS MONUMENTALES CALLE REAL – HUANCAYO 2022.

Nota: El gráfico presenta los resultados de estudio de la humedad accidental.

La humedad accidental en los inmuebles patrimoniales de los ambientes urbanos monumentales de la calle Real se detalla en la figura 1, donde en el 50% los techos se da la humedad accidental

en menos de 30%, en el 37.5% de los techos la humedad accidental es de 30 a 70% y en el 12.5% de los techos la humedad accidental es en mas de 70%. En el 75% de los pisos la humedad accidental es menos del 30% y en el 25% de los pisos la humedad accidental está en grado del 30 al 70%. En los aleros el 62.5% la humedad accidental es de menos del 30%, mientras que el 25% de los aleros presenta humedad accidental mas del 70% y el 12.5% de los aleros de las viviendas esta entre 30 y 70%. El 37.5% de los zócalos tiene menos del 30% de humedad accidental, el 50% de presenta humedad accidental en el grado de 30 a 70% y en el 12.5% de los zócalos interiores el grado de humedad accidental es mas de 70%. El 62.5% de las molduras exteriores tiene menos del 30% de humedad accidental, el 12.5% de las molduras exteriores presenta humedad accidental en el grado de 30 a 70%, el otro 12.5% de las molduras exteriores el grado de humedad accidental es más de 70% y finalmente en el otro 12.5% de las molduras exteriores no presenta humedad accidental. El 50% de los muros exteriores tiene menos del 30% de humedad accidental, el 37.5% de los muros exteriores presenta humedad accidental en el grado de 30 a 70%, y finalmente en el otro 12.5% de los muros exteriores no presenta humedad accidental. El 50% de los balcones tiene menos del 30% de humedad accidental, el 25% de los balcones presenta humedad accidental en el grado de 30 a 70%, en el otro 12.5% de los balcones el grado de humedad accidental es más de 70% y finalmente en el 12.5% de los balcones no presenta humedad accidental. El 50% de las ventanas exteriores tiene menos del 30% de humedad accidental, el 12.5% de las ventanas exteriores presenta humedad accidental en el grado de 30 a 70%, el otro 12.5% de las ventanas exteriores el grado de humedad accidental es más de 70% y finalmente el 25% de las ventanas exteriores no presenta humedad accidental. El 62.5% de las puertas exteriores tiene menos del 30% de humedad accidental, el 25% de las puertas exteriores presenta humedad accidental en el grado de 30 a 70% y finalmente en el otro 12.5% de las puertas exteriores no presenta humedad accidental.

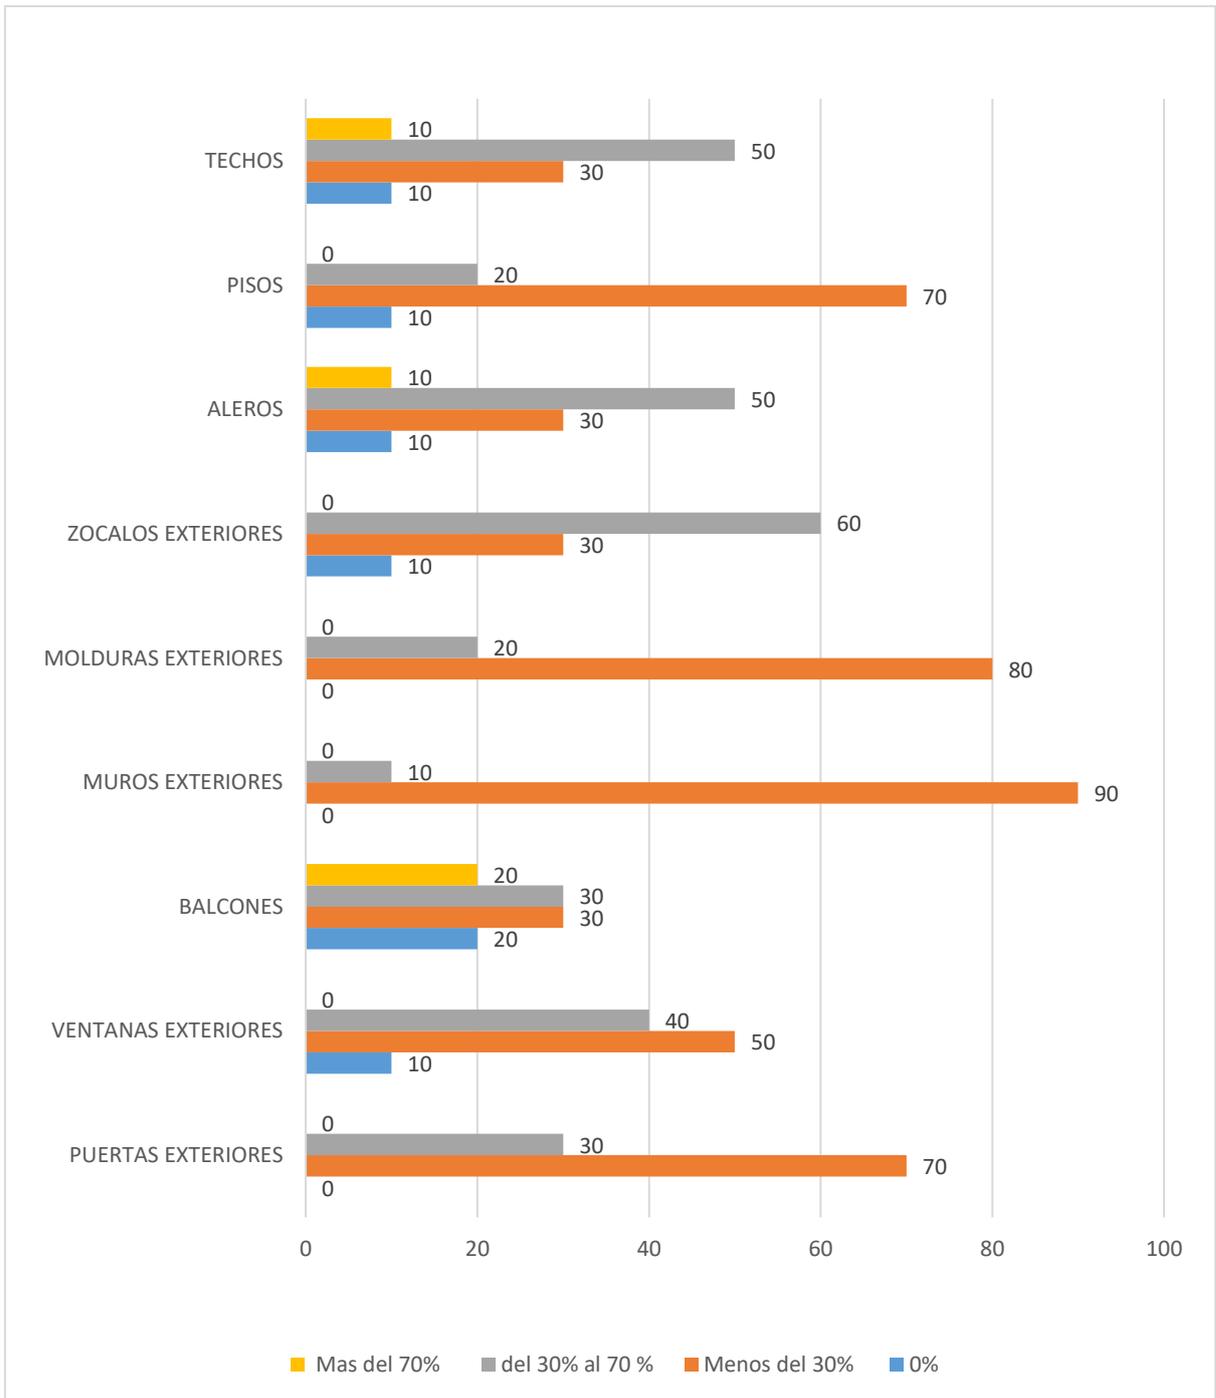
Figura 2
HUMEDAD ACCIDENTAL EN LOS INMUEBLES PATRIMONIALES DE LOS AMBIENTES URBANOS MONUMENTALES
PLAZA CONSTITUCIÓN – HUANCAYO 2022.

Nota: El gráfico presenta los resultados de estudio de la humedad accidental.

La humedad accidental en los inmuebles patrimoniales de los ambientes urbanos monumentales de la plaza constitución se detalla en la figura 2, donde en el 30% los techos se da la humedad accidental en menos de 30%, en el 50% de los techos la humedad accidental es de 30 a 70% y en el 10% de los techos la humedad accidental es en más de 70% y finalmente el 10% de los

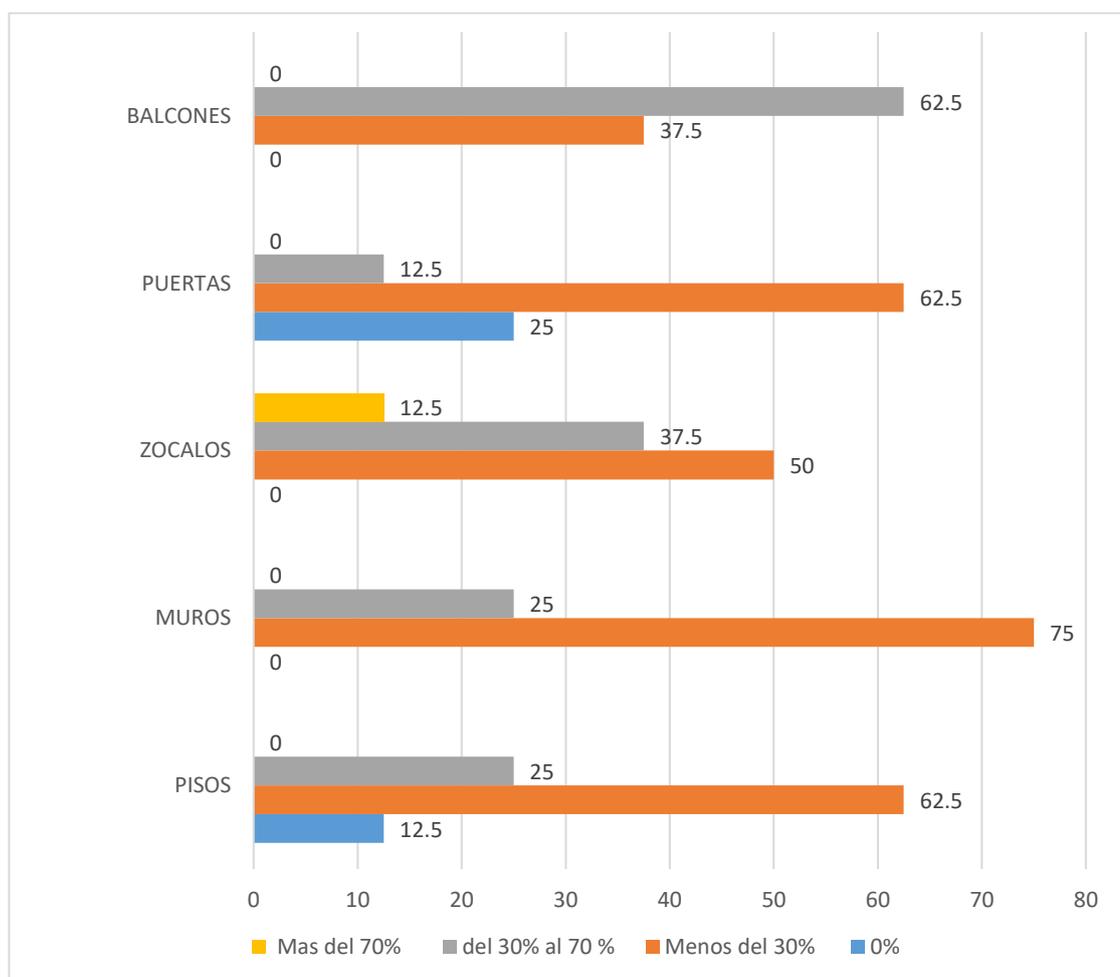
Figura 3
HUMEDAD CAPILAR EN LOS INMUEBLES PATRIMONIALES DE LOS AMBIENTES URBANOS MONUMENTALES CALLE REAL – HUANCAYO 2022.

Nota: El gráfico presenta los resultados de estudio de la humedad capilar.

La humedad capilar en los inmuebles patrimoniales de los ambientes urbanos monumentales de la calle Real se detalla en la figura 3, donde en el 37.5% los balcones se da la humedad capilar en menos de 30% y en el 62.5% de los balcones la humedad capilar es de 30 a 70. En el 62.5% de las puertas la humedad capilar es menos del 30%, en el 12.5% de las puertas la humedad capilar está en grado del 30 al 70% y finalmente el 25% de las puertas no presenta humedad capilar. En los zócalos el 50% la humedad capilar es de menos del 30%, mientras que el 12.5% de los zócalos presenta humedad capilar más del 70% y el 37.5% de los zócalos de las viviendas

esta entre 30 y 70% de humedad capilar. El 75% de los muros tiene menos del 30% de humedad capilar, el 25% de los muros presenta humedad capilar en el grado de 30 a 70%. El 62.5% de los pisos tiene menos del 30% de humedad capilar y el 25% de los pisos presenta humedad capilar en el grado de 30 a 70% y el . El 90% de los muros exteriores tiene menos del 30% de humedad accidental y finalmente en el 12.5% de los pisos no presenta humedad capilar.

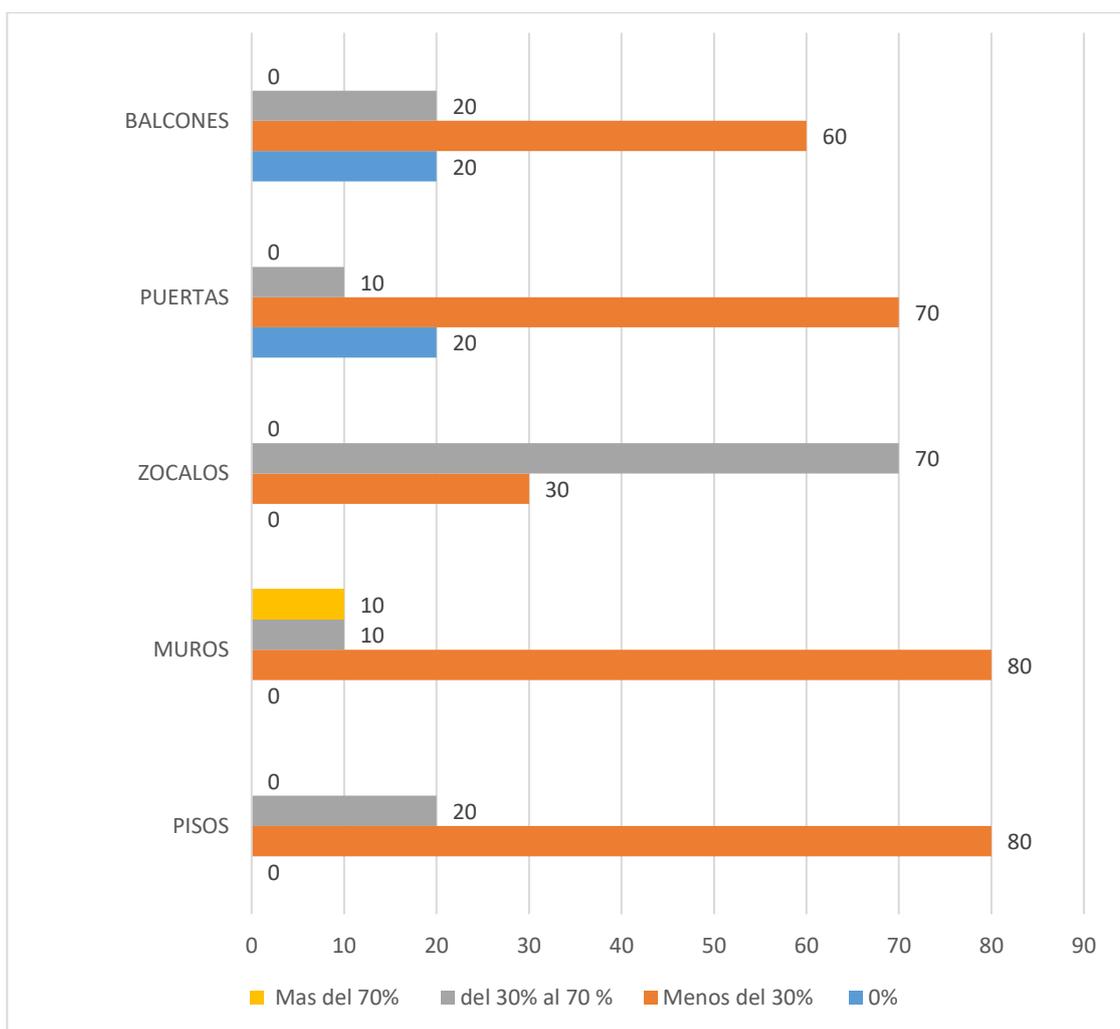
Figura 4
HUMEDAD CAPILAR EN LOS INMUEBLES PATRIMONIALES DE LOS AMBIENTES URBANOS MONUMENTALES PLAZA CONSTITUCIÓN – HUANCAYO 2022.

Nota: El gráfico presenta los resultados de estudio de la humedad capilar en la plaza constitución.

La humedad capilar en los inmuebles patrimoniales de los ambientes urbanos monumentales de la plaza constitución se detalla en la figura 4, donde en el 60% de los balcones se da la humedad capilar en menos de 30%, en el 20% de los balcones la humedad capilar es de 30 a 70% y

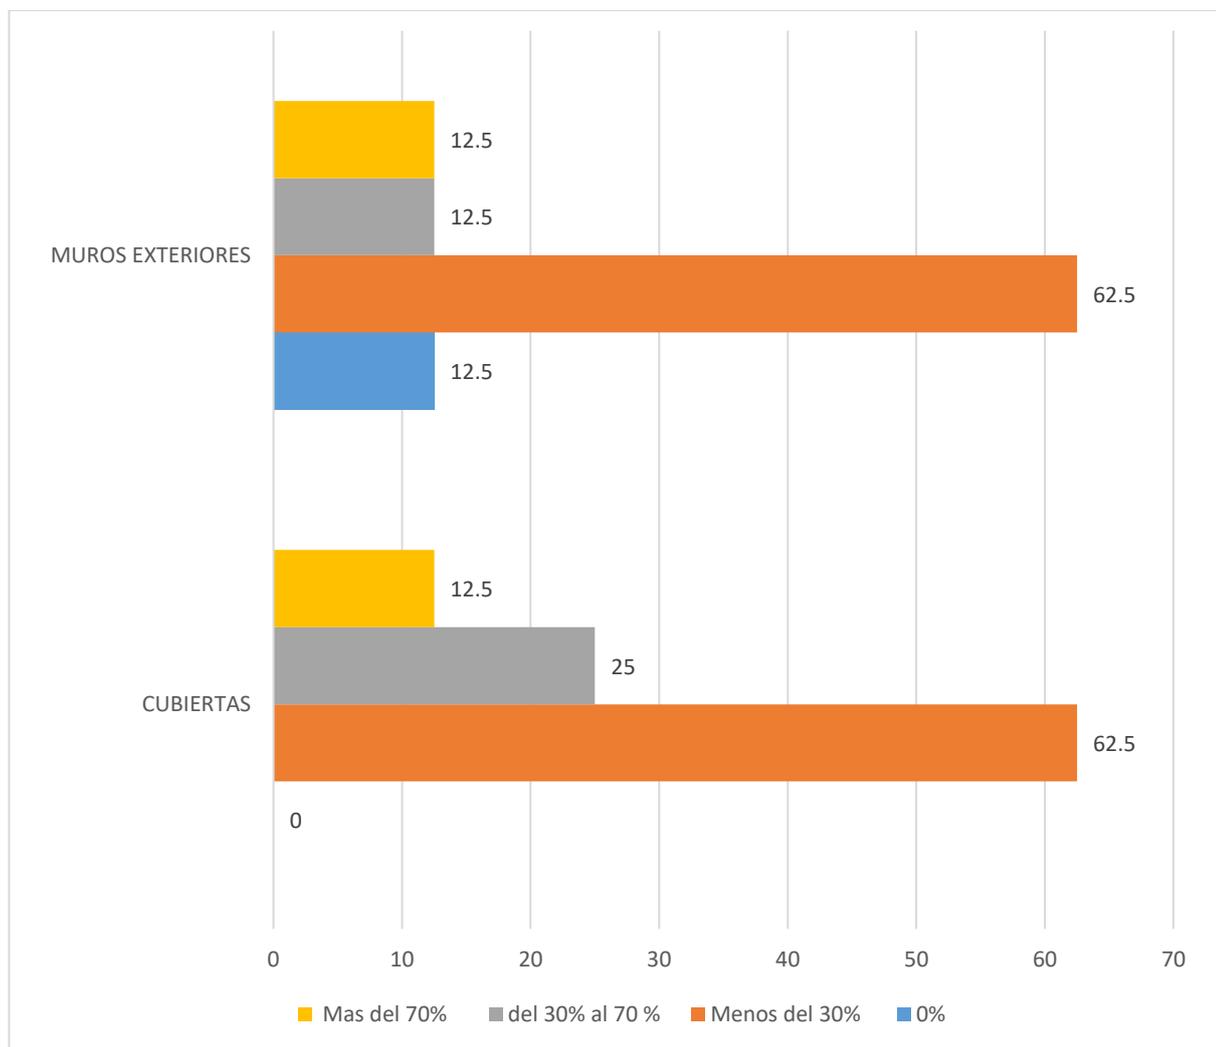
Figura 5
HUMEDAD DE FILTRACIÓN EN LOS INMUEBLES PATRIMONIALES DE LOS AMBIENTES URBANOS MONUMENTALES
CALLE REAL – HUANCAYO 2022.

Nota: El gráfico presenta los resultados de estudio de la humedad de filtración.

La humedad por filtración en los inmuebles patrimoniales de los ambientes urbanos monumentales en la calle Real se detalla en la figura 5, donde en el 62.5% de los muros exteriores se presenta la humedad de filtración en menos de 30%, en el 12.5% de los muros exteriores la humedad por filtración es de 30 a 70%, en el otro 12.5% de los muros exteriores la humedad por filtración es en más de 70% y finalmente el 12.5% de los muros exteriores no presenta humedad accidental. En el 62.5% de las cubiertas se presenta la humedad de filtración en menos de 30%, en el 25% de las cubiertas la humedad por filtración es de 30 a 70%, en el otro 12.5% de las cubiertas la humedad por filtración es en más de 70%.

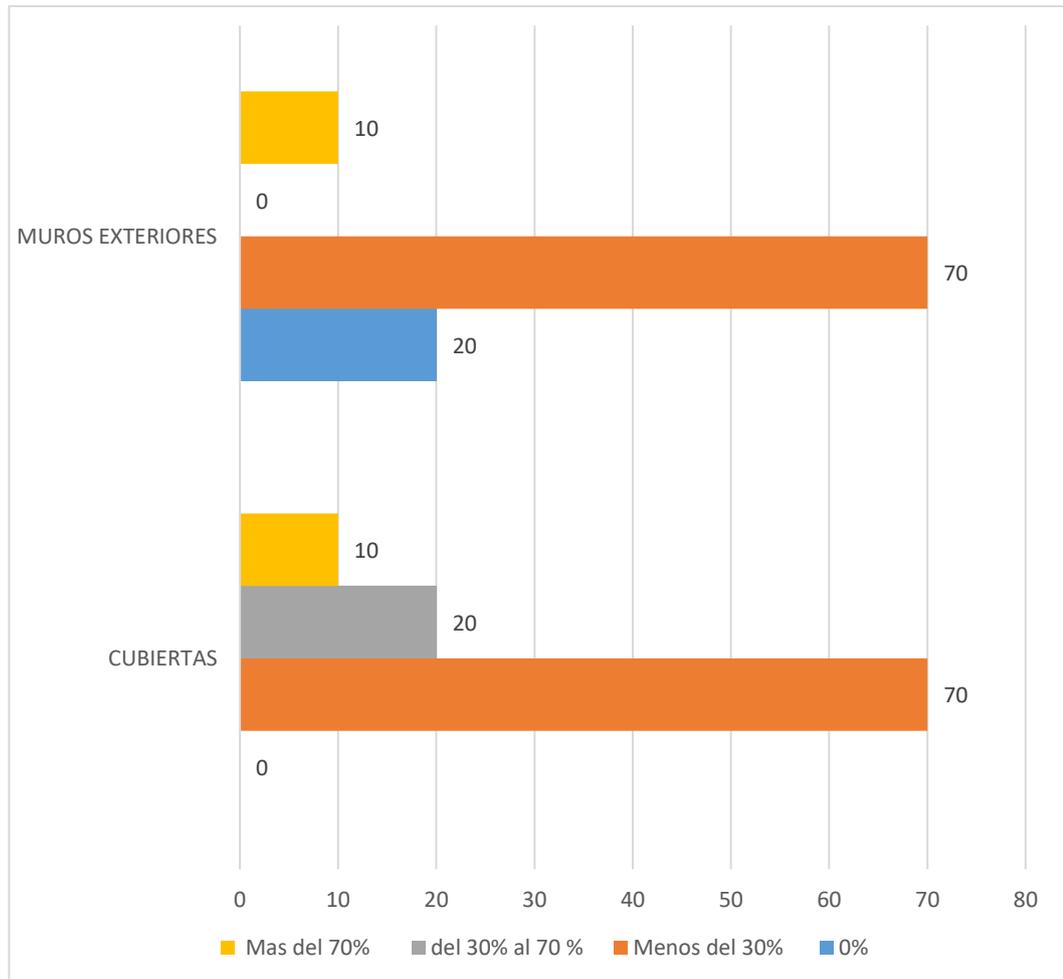
Figura 6
 HUMEDAD DE FILTRACIÓN EN LOS INMUEBLES PATRIMONIALES DE LOS AMBIENTES URBANOS MONUMENTALES
 PLAZA CONSTITUCIÓN – HUANCAYO 2022.

Nota: El gráfico presenta los resultados de estudio de la humedad de filtración.

La humedad por filtración en los inmuebles patrimoniales de los ambientes urbanos monumentales en la plaza constitución se detalla en la figura 6, donde en el 70% de los muros exteriores se presenta la humedad de filtración en menos de 30%, en el otro 10% de los muros exteriores la humedad por filtración es en más de 70% y finalmente el 20% de los muros exteriores no presenta humedad accidental. En el 70% de las cubiertas se presenta la humedad de filtración en menos de 30%, en el 20% de las cubiertas la humedad por filtración es de 30 a 70%, en el otro 10% de las cubiertas la humedad por filtración es en más de 70%.

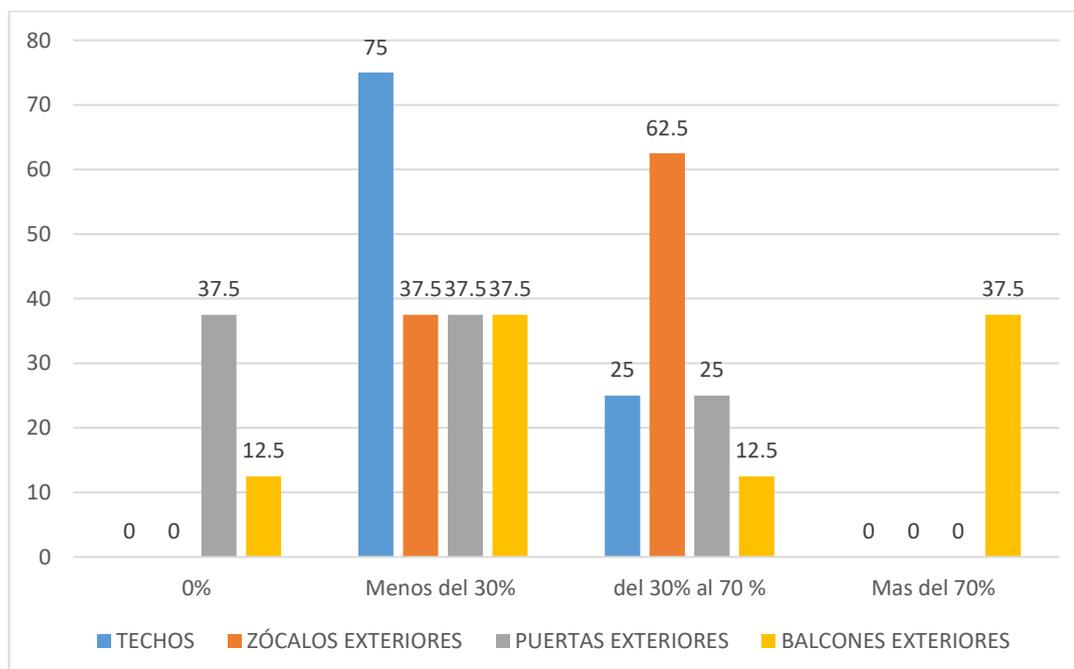
Figura 7

EROSIÓN ATMOSFÉRICA EN LOS INMUEBLES PATRIMONIALES DE LOS AMBIENTES URBANOS MONUMENTALES CALLE REAL – HUANCAYO 2022.

Nota: El gráfico presenta los resultados de estudio de la erosión atmosférica.

La erosión atmosférica en los inmuebles patrimoniales de los ambientes urbanos monumentales en la calle Real se detalla en la figura 7, donde el 37.5% de las puertas exteriores no presenta erosión atmosférica, así como el 12.5% de los balcones exteriores, el 75% de los techos presenta erosión atmosférica en menos de 30%, así como el 37.5% de los zócalos exteriores, puertas y balcones exteriores. En el rango de 30% al 70% de erosión atmosférica, el 62.5% se encuentra en los zócalos exteriores, 25% en los techos, el otro 25% en las puertas exteriores y el 12.5% en los balcones exteriores. Finalmente, en el mas de 70% de erosión atmosférica, el 37.5% corresponde a los balcones exteriores.

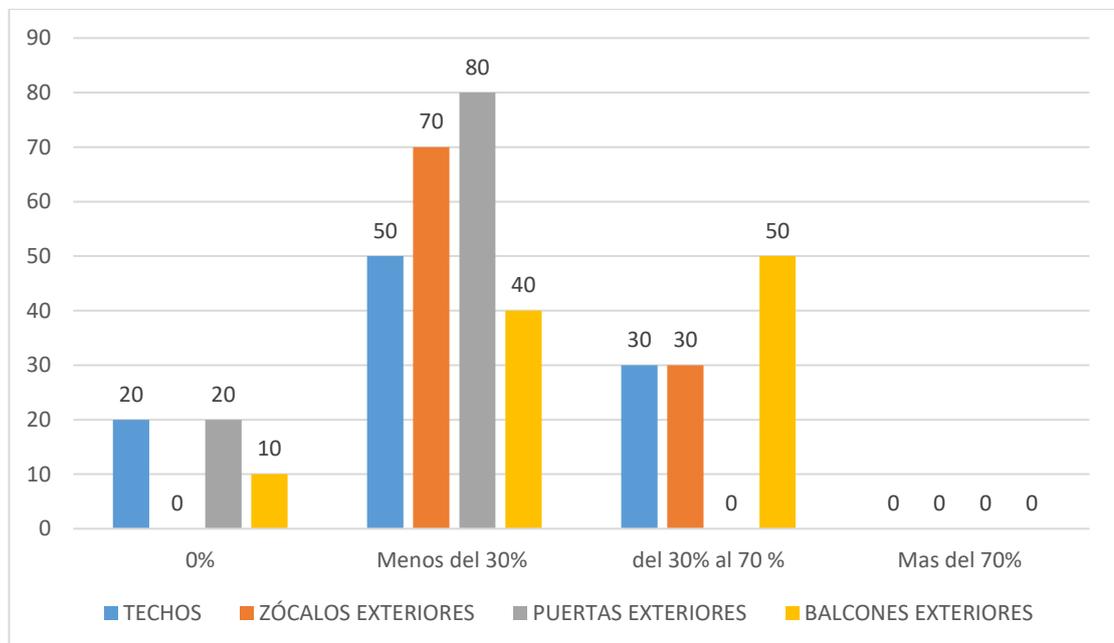
Figura 8
EROSIÓN ATMOSFÉRICA EN LOS INMUEBLES PATRIMONIALES DE LOS AMBIENTES URBANOS MONUMENTALES
PLAZA CONSTITUCIÓN – HUANCAYO 2022.

Nota: El gráfico presenta los resultados de estudio de la erosión atmosférica.

La erosión atmosférica en los inmuebles patrimoniales de los ambientes urbanos monumentales en la plaza constitución se detalla en la figura 8, donde no se presenta erosión atmosférica, el 20% corresponde a los techos, el otro 20% a las puertas exteriores y solamente el 10% corresponde a los balcones exteriores. Los niveles de erosión atmosférica por debajo del 30% se presenta en un nivel de 80% en las puertas exteriores, 70% en los zócalos exteriores, 50% en los techos y 40% en los balcones exteriores. En el rango de 30% al 70% de erosión atmosférica, el 50% se encuentra en los balcones exteriores, 30% en los techos y el otro 30% en los zócalos exteriores. Finalmente, en el mas de 70% de erosión atmosférica, no hay ningún componente.

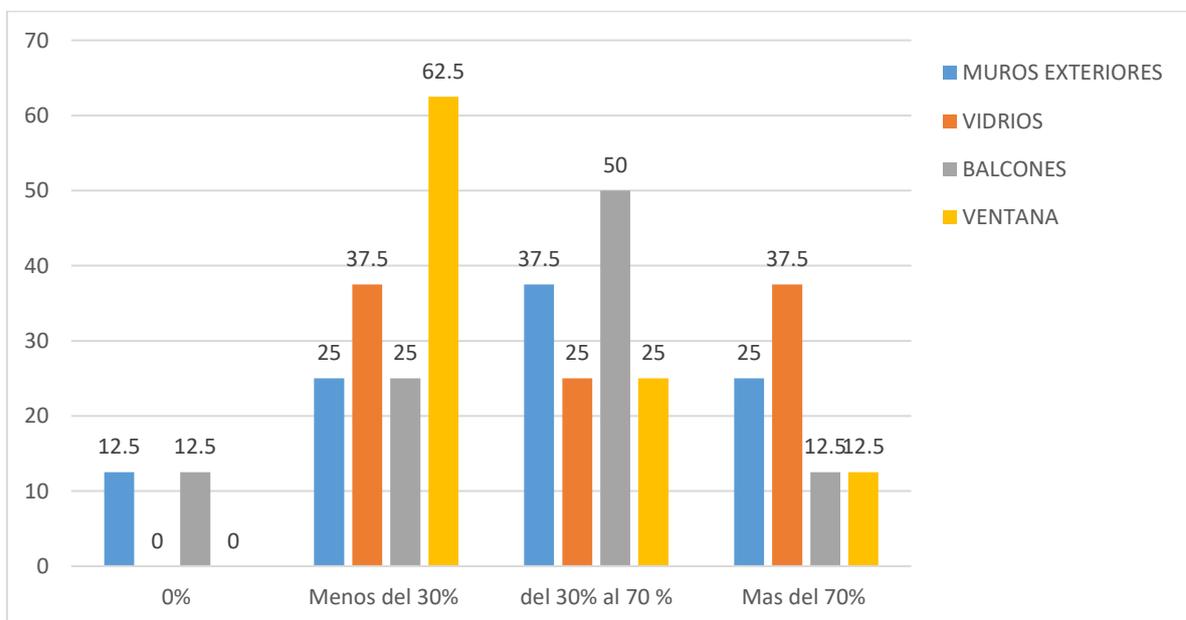
Figura 9

ENSUCIAMIENTO POR DEPÓSITO EN LOS INMUEBLES PATRIMONIALES DE LOS AMBIENTES URBANOS MONUMENTALES CALLE REAL – HUANCAYO 2022.

Nota: El gráfico presenta los resultados de estudio de ensuciamiento por depósito.

El estudio de ensuciamiento por depósito en los inmuebles patrimoniales de los ambientes urbanos monumentales en la calle Real se detalla en la figura 9, donde no se presenta

ensuciamiento por depósito, el 12.5% corresponde a los balcones y el otro 12.5% a los muros exteriores, el ensuciamiento por depósito en menos del 30% de la infraestructura se encuentran focalizados en el 62.5% de la ventana, 37.5% de los vidrios, 25% de los muros externos y el otro 25% en los balcones. En el rango de 30% al 70% de ensuciamiento por depósito, el 50% se encuentra en los balcones, 37.5% en los muros exteriores, el 25% en vidrios y el otro 25% en las ventanas. Finalmente, en el mas de 70% del ensuciamiento por depósito, el 37.5% corresponde a los vidrios, el 25% a los muros exteriores, 12.5% a los balcones y el otro 12.5% a la ventana.

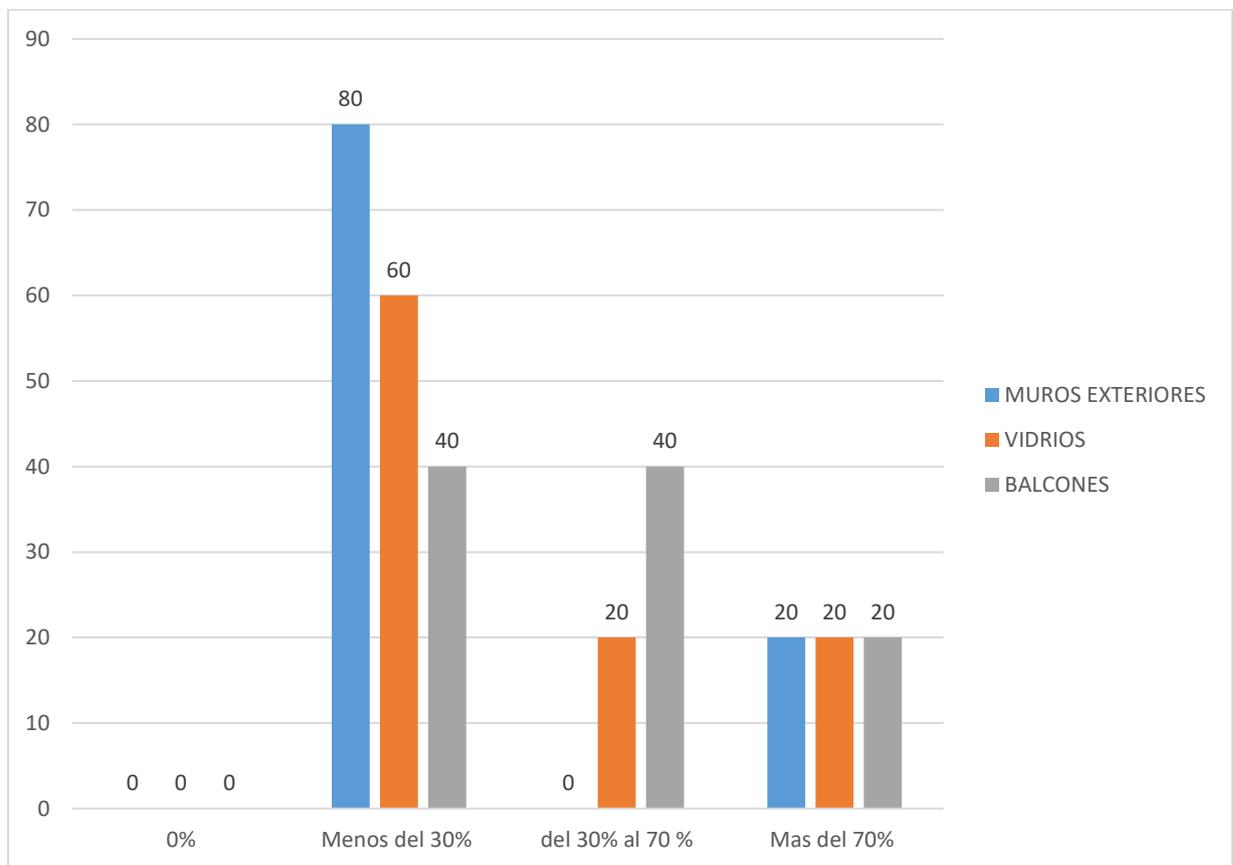
Figura 10
ENSUCIAMIENTO POR DEPÓSITO EN LOS INMUEBLES PATRIMONIALES DE LOS AMBIENTES URBANOS MONUMENTALES
PLAZA CONSTITUCIÓN – HUANCAYO 2022.

Nota: El gráfico presenta los resultados de estudio de ensuciamiento por depósito.

El estudio de ensuciamiento por depósito en los inmuebles patrimoniales de los ambientes urbanos monumentales de la plaza Constitución se detalla en la figura 10, donde el ensuciamiento por depósito en menos del 30% de la infraestructura se encuentran focalizados en el 80% de los muros exteriores, 60% en los vidrios y el otro 40% en los balcones. En el rango de 30% al 70% de ensuciamiento por depósito, el 40% se encuentra en los balcones y el otro

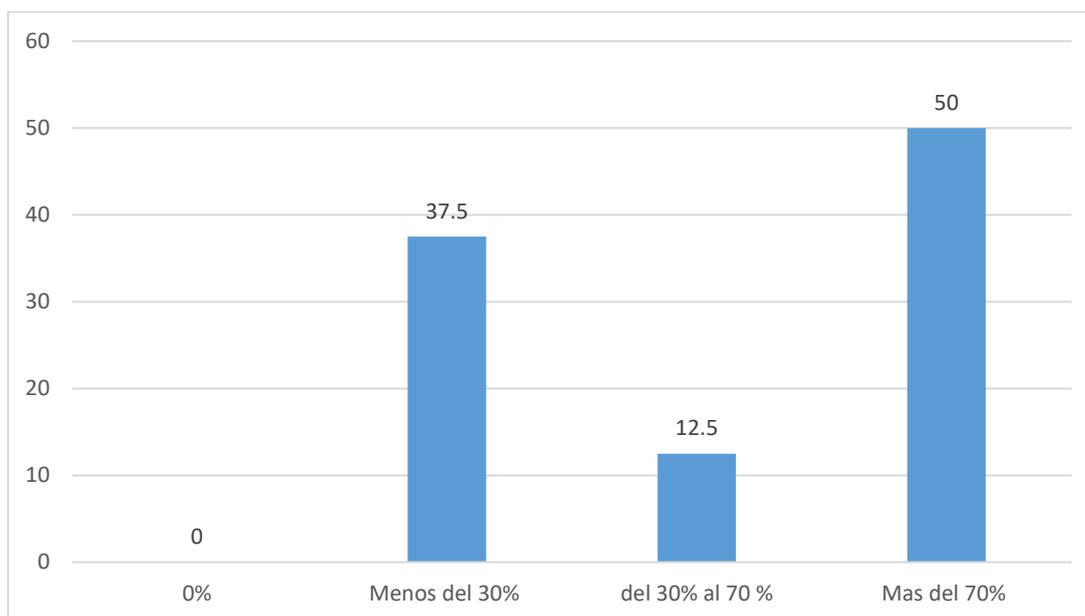
Figura 11
ENSUCIAMIENTO POR LAVADO DIFERENCIAL EN LOS INMUEBLES PATRIMONIALES DE LOS AMBIENTES URBANOS MONUMENTALES CALLE REAL – HUANCAYO 2022.

Nota: El gráfico presenta los resultados de estudio de ensuciamiento por lavado diferencial.

El estudio de ensuciamiento por lavado diferencial de los inmuebles patrimoniales de los ambientes urbanos monumentales en la calle Real se detalla en la figura 11, en el nivel de menos del 30% se encuentra el 37.5% de los inmuebles. En el nivel de 30% al 70% de ensuciamiento lavado diferencial el 12.5% de los muros exteriores presenta esta condición. Finalmente, en el

mas de 70% del de ensuciamiento por lavado diferencial se evidencia que el 50% de los muros exteriores esta en este nivel..

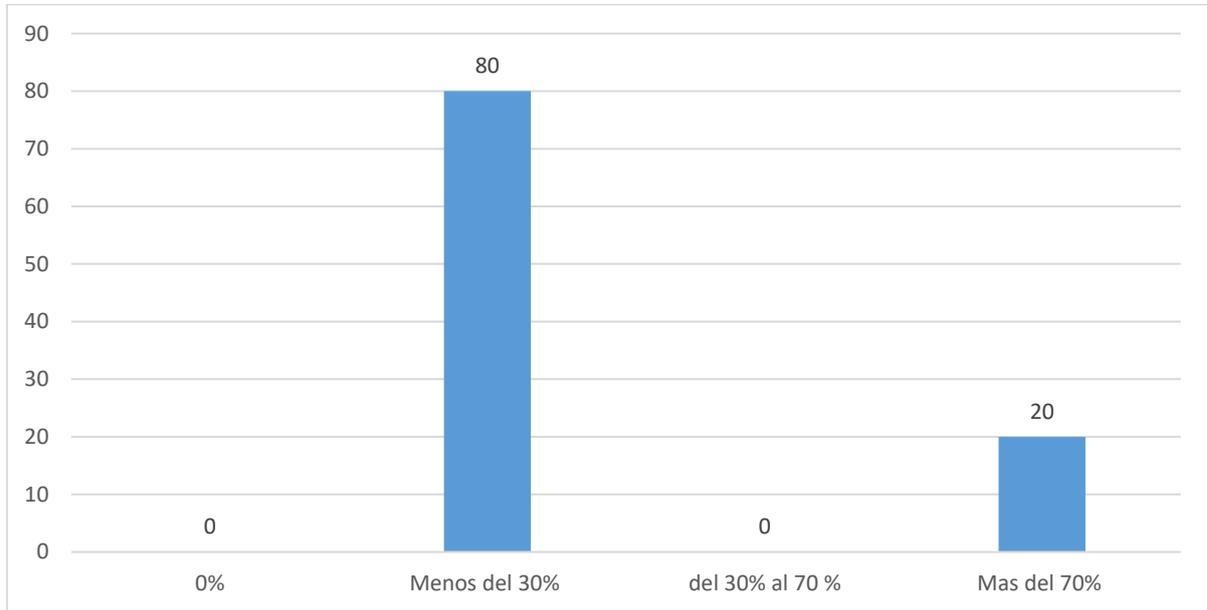
Figura 12
ENSUCIAMIENTO POR LAVADO DIFERENCIAL EN LOS INMUEBLES PATRIMONIALES DE LOS AMBIENTES URBANOS MONUMENTALES PLAZA CONSTITUCIÓN – HUANCAYO 2022.

Nota: El gráfico presenta los resultados de estudio de ensuciamiento por lavado diferencial.

El estudio de ensuciamiento por lavado diferencial de los inmuebles patrimoniales de los ambientes urbanos monumentales en la plaza Constitución se detalla en la figura 12, en el nivel de menos del 30% se encuentra el 80% de los muros exteriores de los inmuebles. Finalmente, en el mas de 70% del de ensuciamiento por lavado diferencial tenemos el 20% de los muros exteriores de los inmuebles.

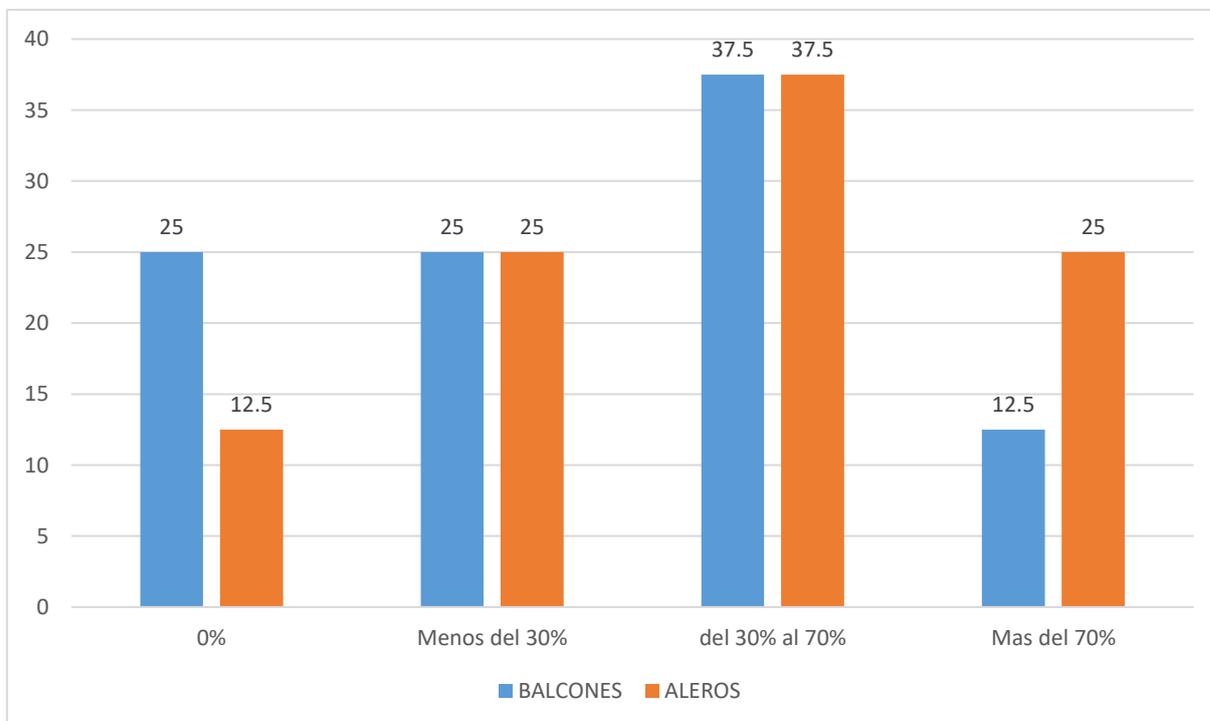
Figura 13
DEFORMACIONES POR FLECHAS EN LOS INMUEBLES PATRIMONIALES DE LOS AMBIENTES URBANOS MONUMENTALES CALLE REAL – HUANCAYO 2022.

Nota: El gráfico presenta los resultados de estudio de las deformaciones por flecha.

El estudio de las deformaciones por flechas en los inmuebles patrimoniales de los ambientes urbanos monumentales en la calle Real se detalla en la figura 13, donde no se presenta deformaciones por flechas, el 25% corresponde a los balcones y el otro 12.5% a los aleros, las deformaciones por flecha en menos del 30% de la infraestructura se encuentran focalizados en el 25% de los balcones y el otro 25% en los aleros. En el rango de 30% al 70% de deformaciones por flecha, el 37.5% se encuentra en los balcones y el 37.5% en los aleros. Finalmente, en el mas de 70% del de las deformaciones por flecha, el 25% corresponde a los aleros y el otro 12.5% a los balcones.

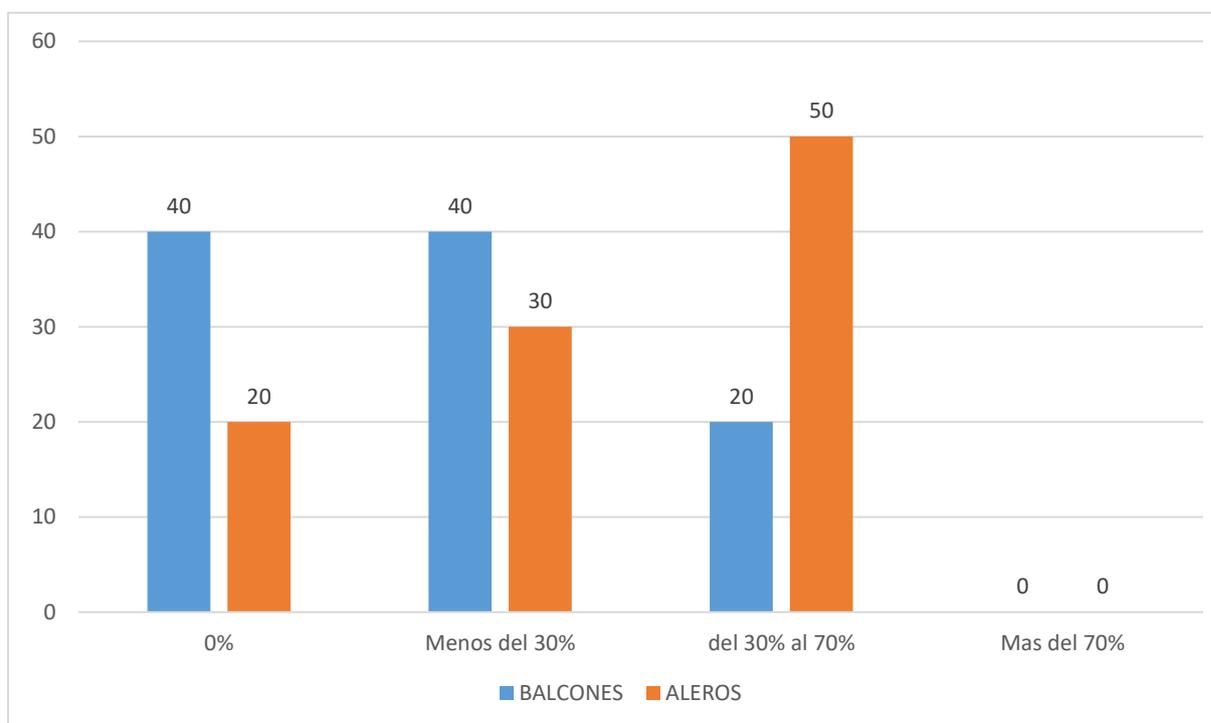
Figura 14
DEFORMACIONES POR FLECHAS EN LOS INMUEBLES PATRIMONIALES DE LOS AMBIENTES URBANOS MONUMENTALES
PLAZA CONSTITUCIÓN – HUANCAYO 2022.

Nota: El gráfico presenta los resultados de estudio de las deformaciones por flecha.

El estudio de las deformaciones por flechas en los inmuebles patrimoniales de los ambientes urbanos monumentales de la plaza Constitución se detalla en la figura 14, donde no se presenta deformaciones por flechas, donde el 40% corresponde a los balcones y el otro 20% a los aleros, las deformaciones por flecha en menos del 30% de la infraestructura se encuentran focalizados en el 40% de los balcones y el otro 30% en los aleros. En el rango de 30% al 70% de deformaciones por flecha, el 50% se encuentra en los aleros y el otro 20% a los balcones.

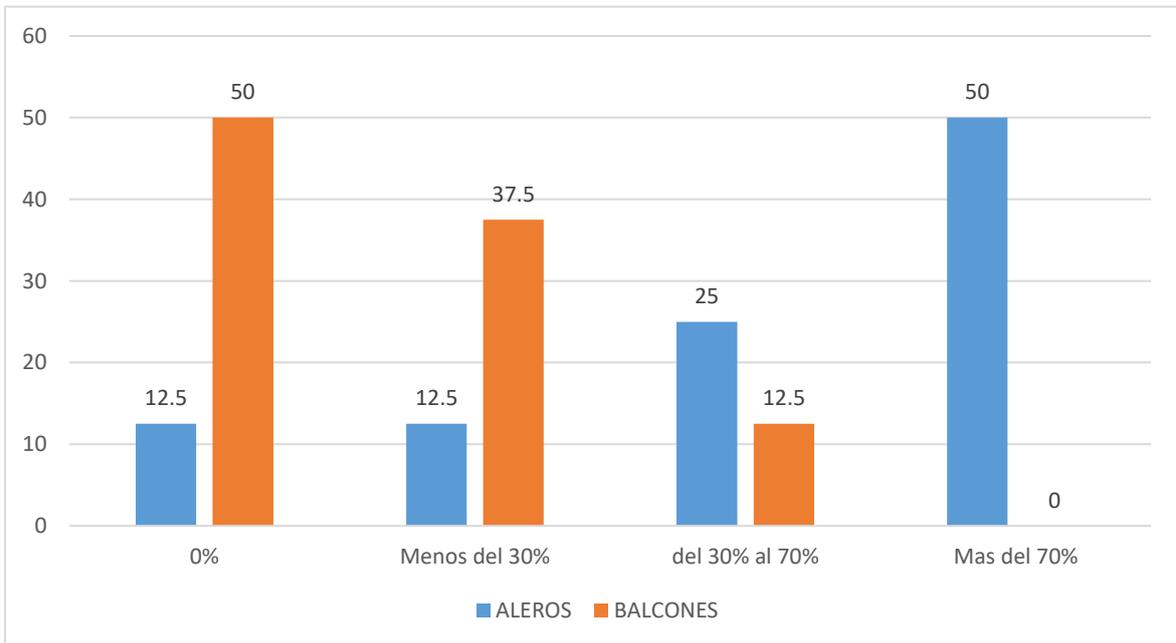
Figura 15
 DEFORMACIONES POR PANDEO EN LOS INMUEBLES PATRIMONIALES DE LOS AMBIENTES URBANOS MONUMENTALES CALLE REAL – HUANCAYO 2022.

Nota: El gráfico presenta los resultados de estudio de las deformaciones por pandeo.

El estudio de las deformaciones por pandeo en los inmuebles patrimoniales de los ambientes urbanos monumentales en la calle Real se detalla en la figura 15, donde no se presenta deformaciones por pandeo, el 50% corresponde a los balcones y el 12.5% a los aleros, las deformaciones por pandeo en menos del 30% de la infraestructura se encuentran focalizados en

el 37.5% de los balcones y el otro 12.5% en los aleros. En el rango de 30% al 70% de las deformaciones por pandeo, el 25% se encuentra en los aleros y el 12.5% en los balcones. Finalmente, en el mas de 70% de las deformaciones por pandeo, el 50% corresponde a los aleros y ninguno a los balcones.

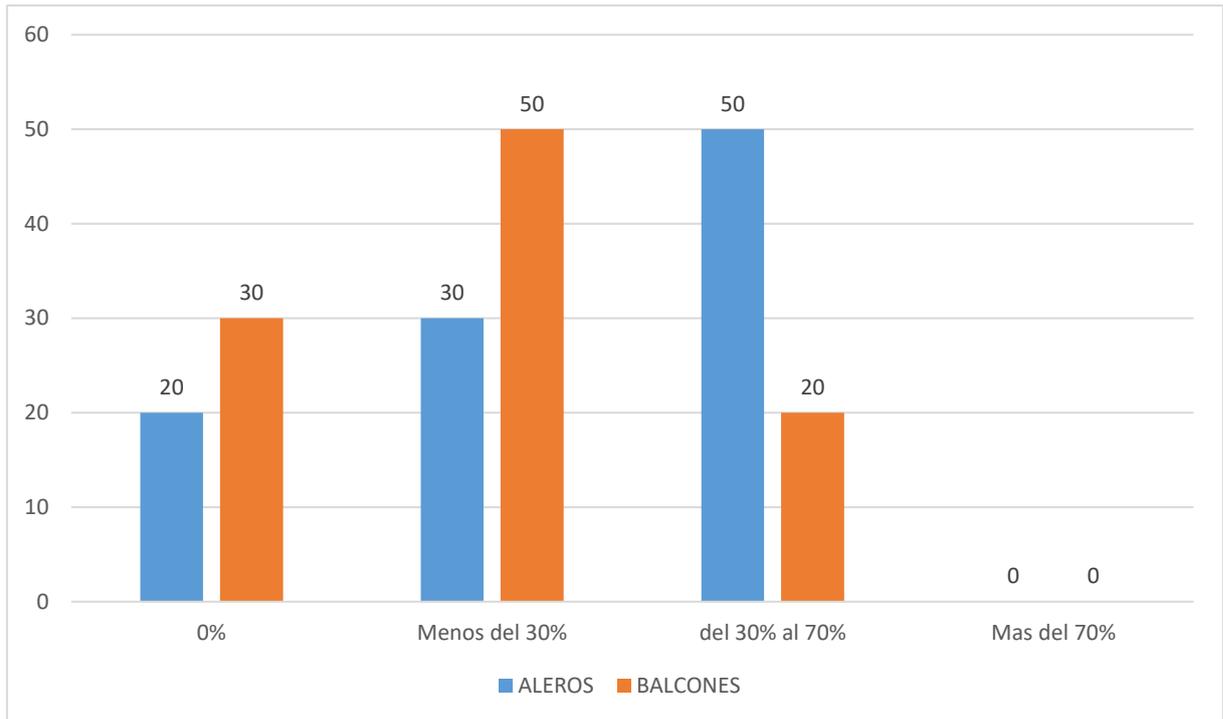
Figura 16
DEFORMACIONES POR PANDEO EN LOS INMUEBLES PATRIMONIALES DE LOS AMBIENTES URBANOS MONUMENTALES
PLAZA CONSTITUCIÓN – HUANCAYO 2022.

Nota: El gráfico presenta los resultados de estudio de las deformaciones por pandeo.

El estudio de las deformaciones por pandeo en los inmuebles patrimoniales de los ambientes urbanos monumentales de la plaza Constitución se detalla en la figura 16, donde no se presenta deformaciones por pandeo, el 30% corresponde a los balcones y el 20% a los aleros, las deformaciones por pandeo en menos del 30% de la infraestructura se encuentran focalizados en el 50% de los balcones y el otro 30% en los aleros. En el rango de 30% al 70% de las deformaciones por pandeo, el 50% se encuentra en los aleros y el 20% en los balcones.

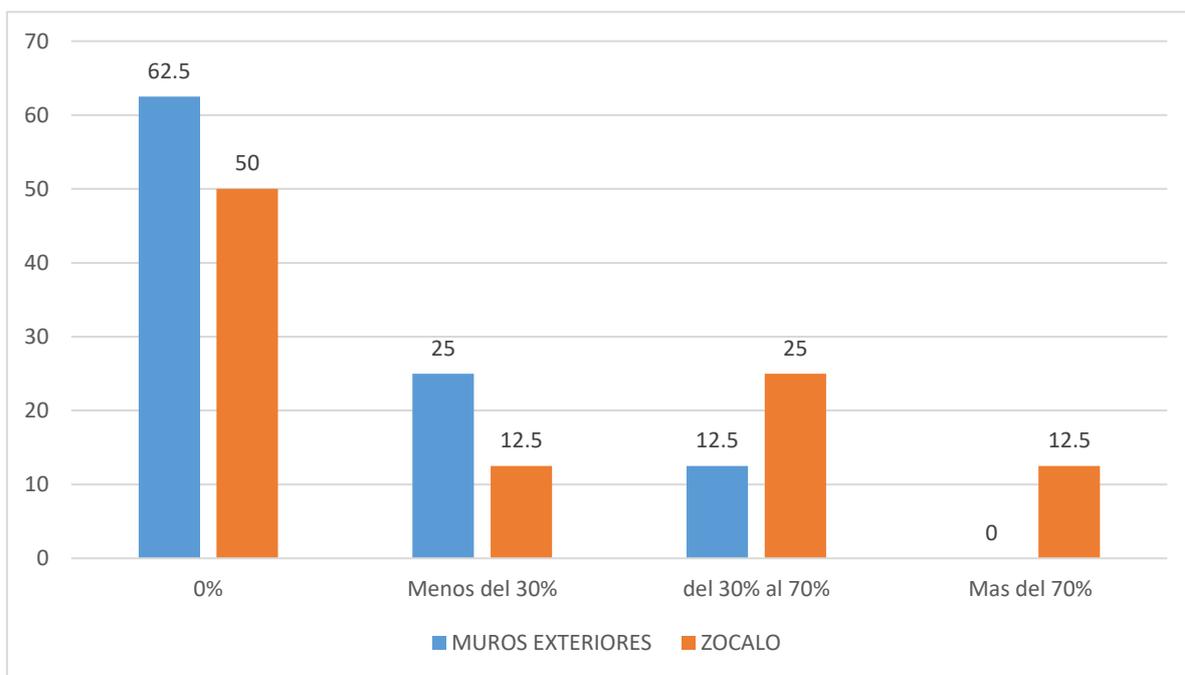
Figura 17

DEFORMACIONES POR DESPLOME EN LOS INMUEBLES PATRIMONIALES DE LOS AMBIENTES URBANOS MONUMENTALES CALLE REAL – HUANCAYO 2022.

Nota: El gráfico presenta los resultados de estudio de las deformaciones por desplome.

El estudio de las deformaciones por desplome en los inmuebles patrimoniales de los ambientes urbanos monumentales en la calle Real se detalla en la figura 17, donde no se presenta deformaciones por desplome, el 62.5% corresponde a los muros exteriores y el otro 50% al zócalo, las deformaciones por desplome en menos del 30% de la infraestructura se encuentran focalizados en el 25% de los muros exteriores y el otro 12.5% en el zócalo. En el rango de 30% al 70% de deformaciones por desplome, el 25% se encuentra en el zócalo y el 12.5% en los

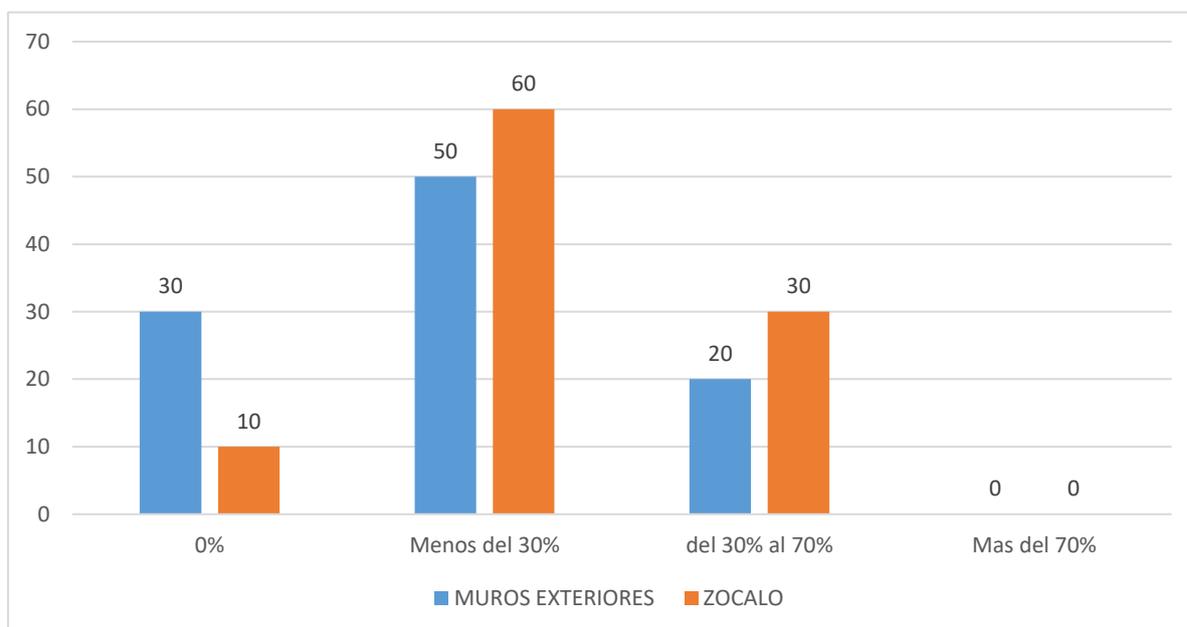
Figura 18

DEFORMACIONES POR DESPLOME EN LOS INMUEBLES PATRIMONIALES DE LOS AMBIENTES URBANOS MONUMENTALES PLAZA CONSTITUCIÓN – HUANCAYO 2022.

Nota: El gráfico presenta los resultados de estudio de las deformaciones por desplome.

El estudio de las deformaciones por desplome en los inmuebles patrimoniales de los ambientes urbanos monumentales en la plaza Constitución se detalla en la figura 18, donde no se presenta deformaciones por desplome, el 30% corresponde a los muros exteriores y el otro 10% al zócalo de los edificios, las deformaciones por desplome en menos del 30% de la infraestructura se encuentran focalizados en el 50% de los muros exteriores y el otro 60% en el zócalo de los edificios. En el rango de 30% al 70% de deformaciones por desplome, el 30% se encuentra en el zócalo y el 20% en los muros exteriores.
