UNIVERSIDAD PERUANA LOS ANDES
FACULTAD DE INGENIERÍA
ESCUELA PROFESIONAL DE ARQUITECTURA

**FACTORES QUE GENERAN DETERIORO EN LOS
INMUEBLES PATRIMONIALES DE LOS
AMBIENTES URBANOS MONUMENTALES CALLE
REAL, PLAZA CONSTITUCIÓN - HUANCAYO 2022**

PARA OPTAR EL TÍTULO PROFESIONAL DE ARQUITECTO

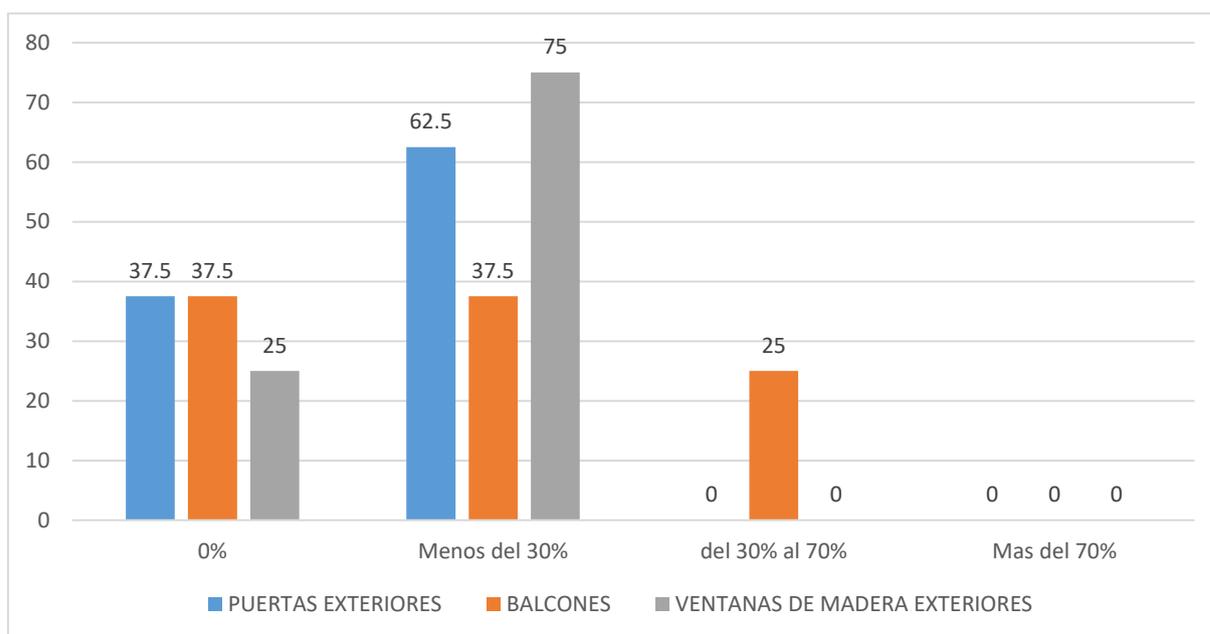
Figura 19

DEFORMACIONES POR ALABEOS EN LOS INMUEBLES PATRIMONIALES DE LOS AMBIENTES URBANOS MONUMENTALES CALLE REAL – HUANCAYO 2022.

Nota: El gráfico presenta los resultados de estudio de las deformaciones por alabeos.

El estudio de las deformaciones por alabeos en los inmuebles patrimoniales de los ambientes urbanos monumentales en la calle Real se detalla en la figura 19, donde no se presenta deformaciones por alabeo, el 37.5% corresponde a las puertas exteriores, el otro 37.5% a los balcones y el 25% a las ventanas de madera exterior. Las deformaciones por alabeo en menos del 30% de la infraestructura se encuentran focalizados en el 62.5% en las puertas exteriores, 37.5% en los balcones y 75% en las ventanas de madera exterior. En el rango de 30% al 70% de deformaciones por alabeo, el 25% se encuentra en los balcones.

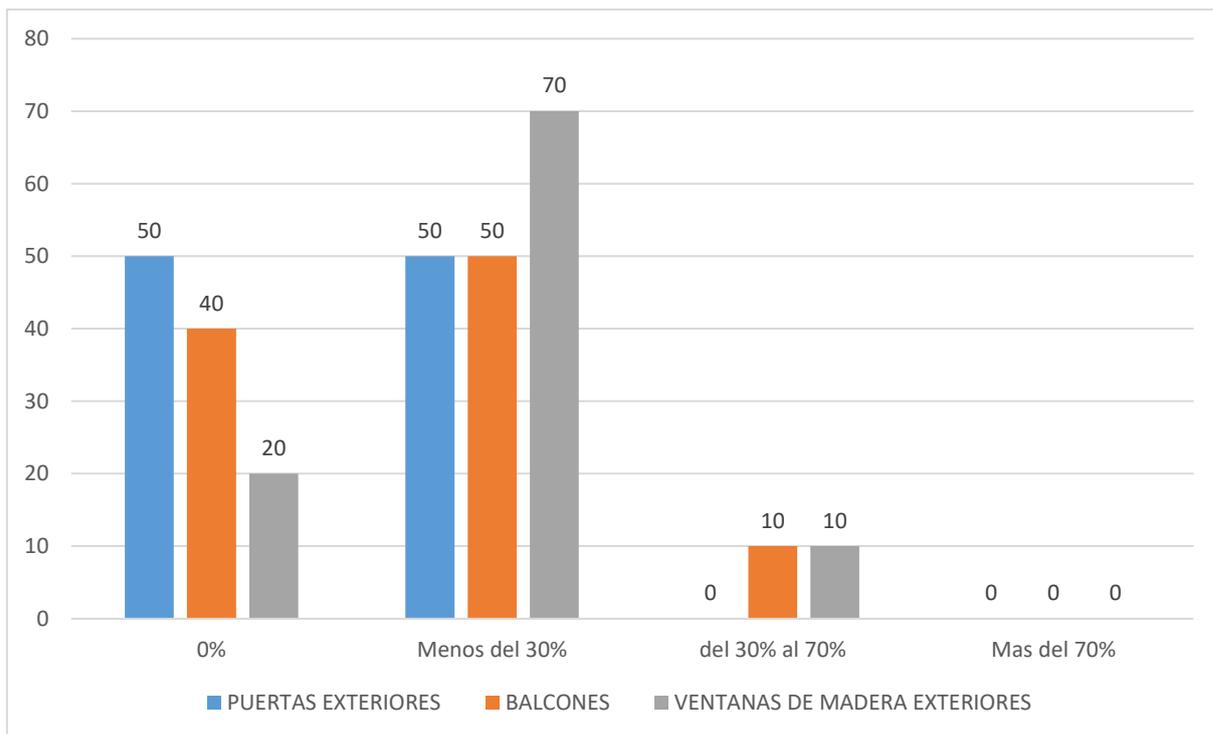
Figura 20

DEFORMACIONES POR ALABEOS EN LOS INMUEBLES PATRIMONIALES DE LOS AMBIENTES URBANOS MONUMENTALES PLAZA CONSTITUCIÓN – HUANCAYO 2022.

Nota: El gráfico presenta los resultados de estudio de las deformaciones por alabeos.

El estudio de las deformaciones por alabeos en los inmuebles patrimoniales de los ambientes urbanos monumentales en la plaza Constitución se detalla en la figura 20, donde no se presenta deformaciones por alabeo, el 50% corresponde a las puertas exteriores, el otro 40% a los balcones y el 20% a las ventanas de madera exterior. Las deformaciones por alabeo en menos del 30% de la infraestructura se encuentran focalizados en el 50% en las puertas exteriores, otro 50% en los balcones y el 70% en las ventanas de madera exterior. En el rango de 30% al 70% de deformaciones por alabeo, el 10% se encuentra en los balcones y el 10% en las ventanas de madera de exteriores.

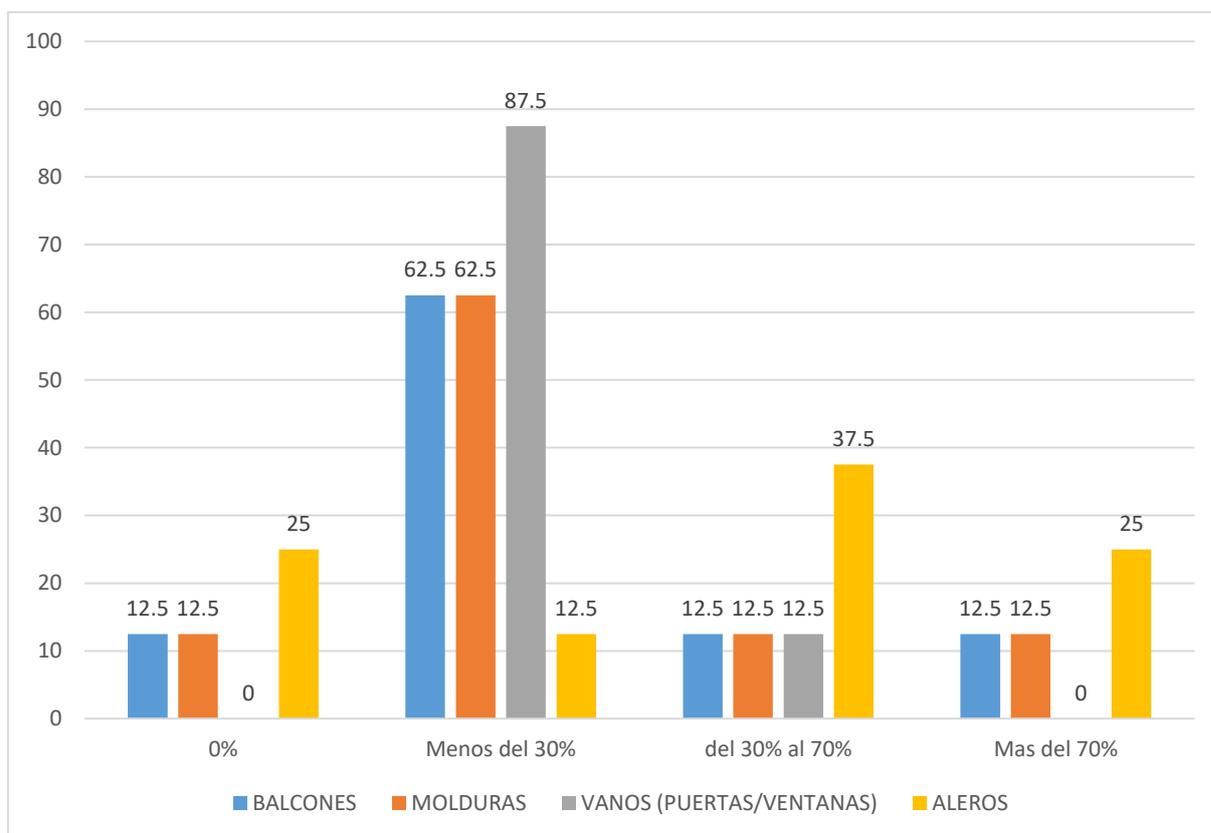
Figura 21
FISURAS POR REFLEJO DEL SOPORTE EN LOS INMUEBLES PATRIMONIALES DE LOS AMBIENTES URBANOS MONUMENTALES
CALLE REAL – HUANCAYO 2022.

Nota: El gráfico presenta los resultados de estudio de las fisuras por reflejo de soporte.

El estudio de las deformaciones por fisuras de reflejo del soporte en los inmuebles patrimoniales de los ambientes urbanos monumentales en la calle Real se detalla en la figura 21, donde no se presenta las fisuras de reflejo del soporte, el 12.5% corresponde a los balcones, el otro 12.5% a las molduras y el 25% a los aleros, las fisuras de reflejo del soporte en menos del 30% de la infraestructura se encuentran focalizados en el 62.5% de los balcones, 62.5% en molduras, 87.5% en vanos (puertas / ventanas) y el 12.5% en los aleros. En el rango de 30% al 70% de fisuras de reflejo del soporte, el 12.5% se encuentra en los balcones, el otro 12.5% en las molduras y el otro 12.5% en los vanos (puertas/ventanas). Finalmente, en el mas de 70% de las fisuras de reflejo de soporte se presenta en los balcones en un 12.5%, en las molduras también en un 12.5% y en los aleros en 25%.

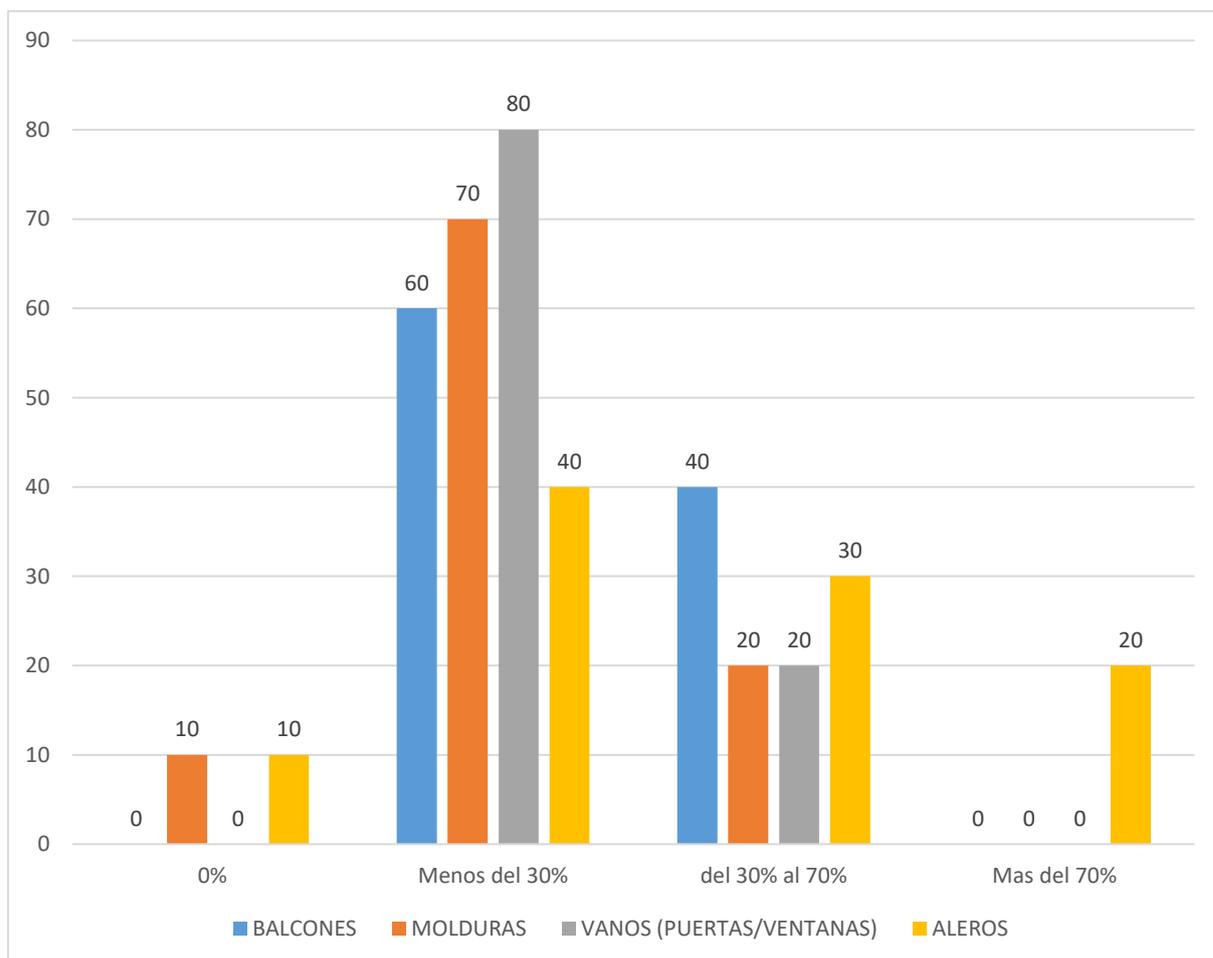
Figura 22
FISURAS POR REFLEJO DEL SOPORTE EN LOS INMUEBLES PATRIMONIALES DE LOS AMBIENTES URBANOS MONUMENTALES
PLAZA CONSTITUCIÓN – HUANCAYO 2022.

Nota: El gráfico presenta los resultados de estudio de las fisuras por reflejo de soporte.

El estudio de las deformaciones por fisuras de reflejo del soporte en los inmuebles patrimoniales de los ambientes urbanos monumentales en la plaza Constitución se detalla en la figura 22, donde no se presenta las fisuras de reflejo del soporte, el 10% corresponde a las molduras, el otro 10% corresponde a los aleros, las fisuras de reflejo del soporte en menos del 30% de la infraestructura se encuentran focalizados en el 60% de los balcones, 72% en las molduras, 80% en vanos (puertas / ventanas) y el 40% en los aleros. En el rango de 30% al 70% de fisuras de reflejo del soporte, el 40% se encuentra en los balcones, el 20% corresponde a las molduras y el otro 20% a los vanos (puertas/ventanas). Finalmente, en el mas de 70% de las fisuras de reflejo de soporte se presenta en los aleros en un 20%.

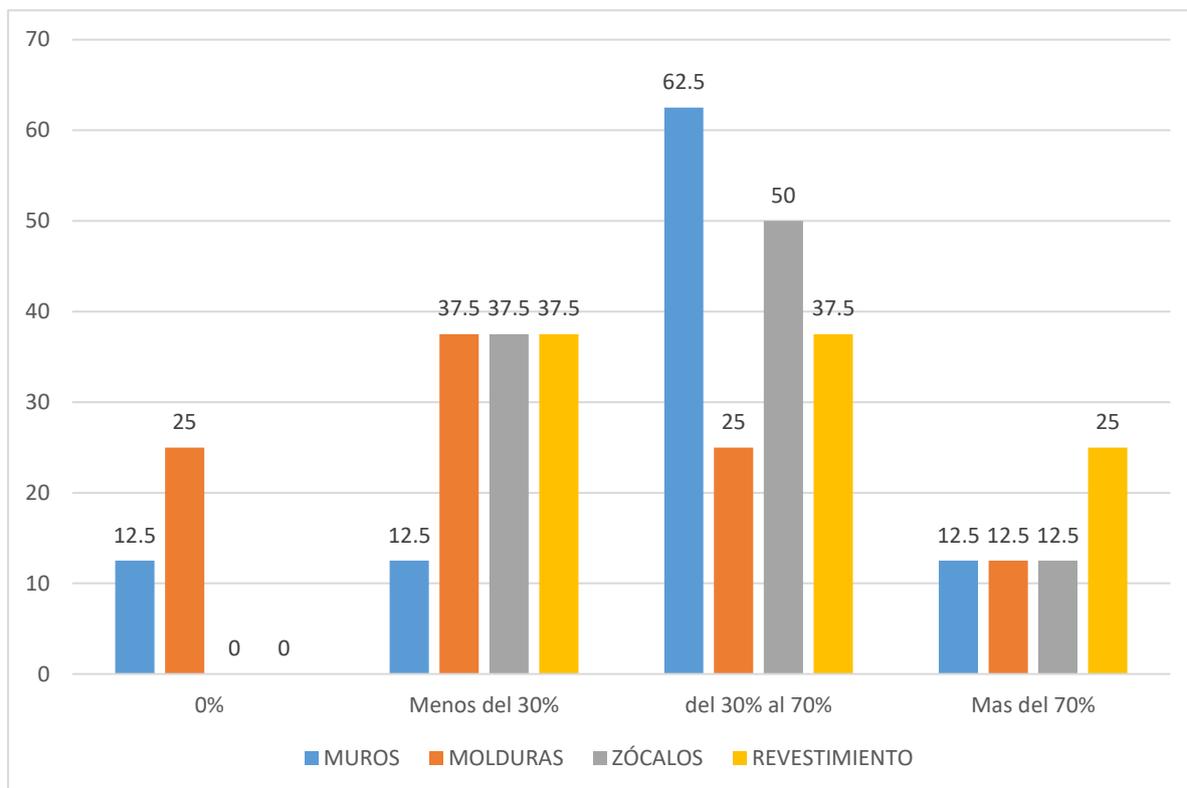
Figura 23
FISURAS INHERENTES AL ACABADO EN LOS INMUEBLES PATRIMONIALES DE LOS AMBIENTES URBANOS MONUMENTALES CALLE REAL – HUANCAYO 2022.

Nota: El gráfico presenta los resultados de estudio de las deformaciones por fisuras inherentes al acabado.

El estudio de las deformaciones por las fisuras inherentes al acabado en los inmuebles patrimoniales de los ambientes urbanos monumentales en la calle Real se detalla en la figura 23, donde no se presenta deformaciones por alabeo, el 12.5% corresponde a los muros, el otro 25% a las molduras. Las deformaciones por fisuras inherentes al acabado en menos del 30% de la infraestructura se encuentran focalizados en el 12.5% en los muros, 37.5% en las molduras, el otro 37.5% en los zócalos y el otro 37.5% en el revestimiento. En el rango de 30% al 70% de deformaciones por fisura inherentes al acabado, el 62.5% corresponde a los muros, el 25% a las molduras, el 50% a los zócalos y el 37.5% al revestimiento. En el rango más de 70% de fisuras inherentes al acabado, el 12.5% corresponde a los muros, también hay otro 12.5% que corresponde a las molduras, y el otro 12.5% a los zócalos y finalmente el 25% corresponde a las fisuras.

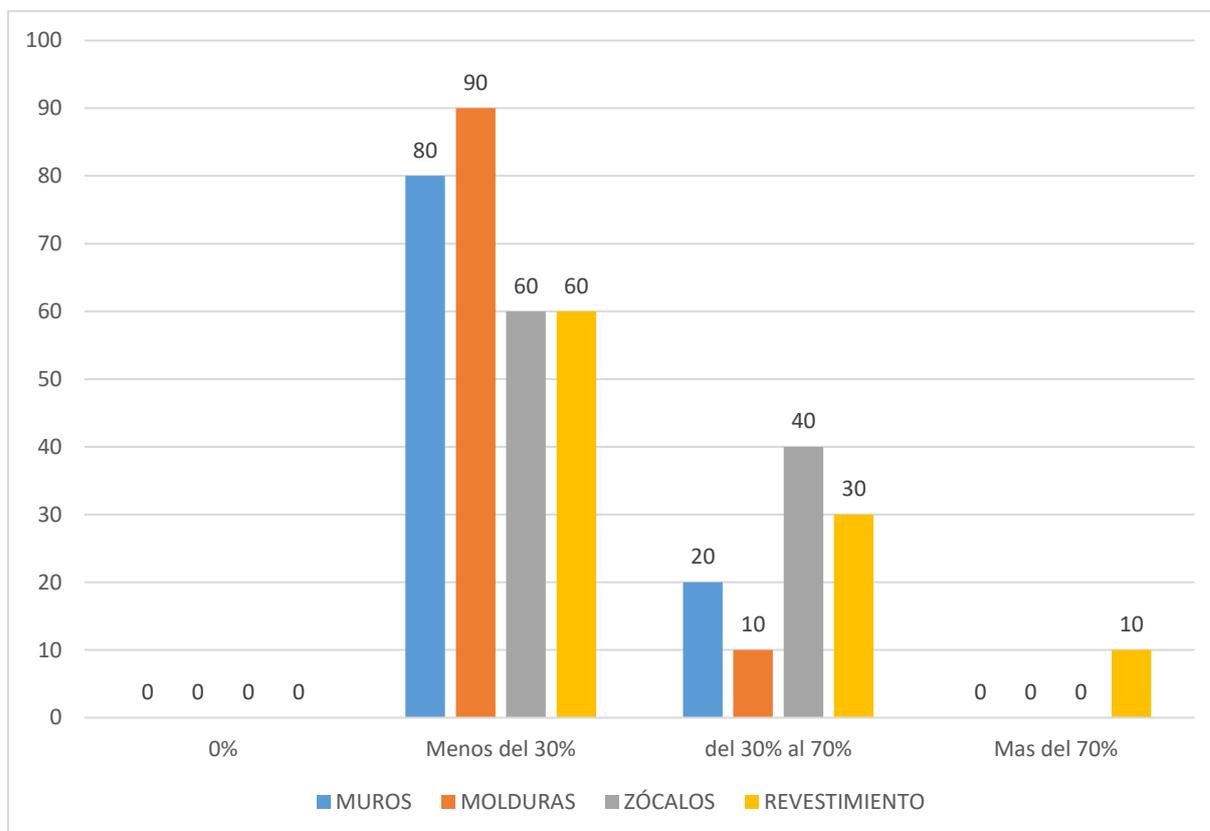
Figura 24
FISURAS INHERENTES AL ACABADO EN LOS INMUEBLES PATRIMONIALES DE LOS AMBIENTES URBANOS MONUMENTALES
PLAZA CONSTITUCIÓN – HUANCAYO 2022.

Nota: El gráfico presenta los resultados de estudio de las fisuras inherentes al acabado.

El estudio de las deformaciones por las fisuras inherentes al acabado en los inmuebles patrimoniales de los ambientes urbanos monumentales en la calle Real se detalla en la figura 24, donde las deformaciones por fisuras inherentes al acabado en menos del 30% de la infraestructura se encuentran focalizados en el 80% en los muros, 90% en las molduras, el otro 60% en los zócalos y el otro 60% en el revestimiento. En el rango de 30% al 70% de deformaciones por fisura inherentes al acabado, el 20% corresponde a los muros, el 10% a las molduras, el 40% a los zócalos y el 30% al revestimiento. En el rango más de 70% de fisuras inherentes al acabado, el 10% corresponde al revestimiento.

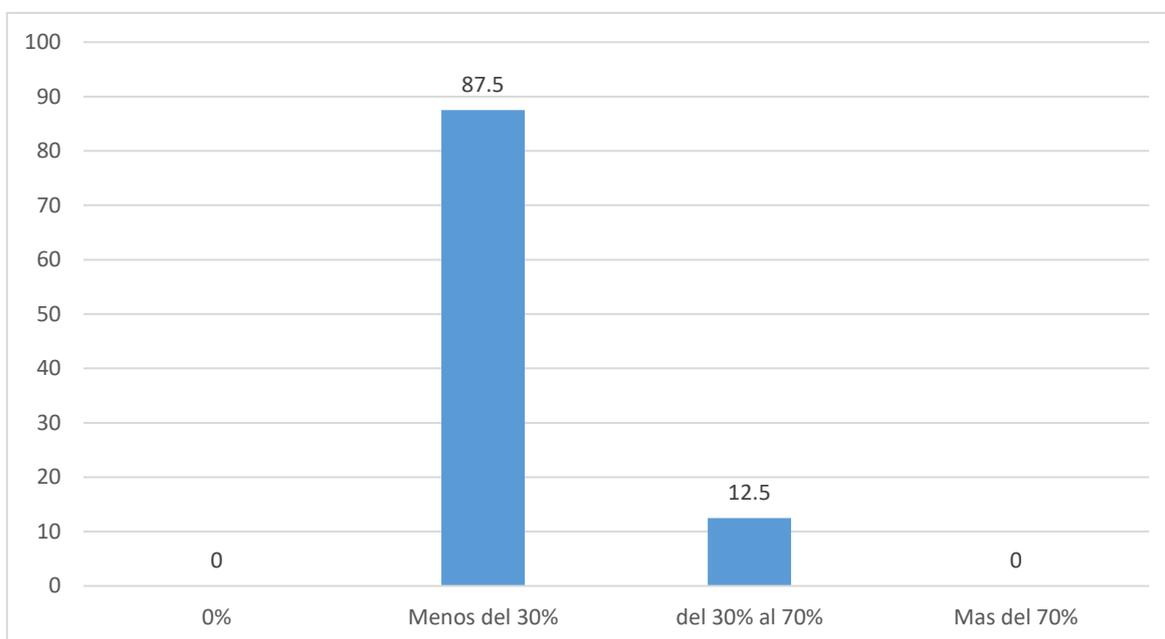
Figura 25

GRIETAS CON EXCESO DE CARGA EN LOS INMUEBLES PATRIMONIALES DE LOS AMBIENTES URBANOS MONUMENTALES CALLE REAL – HUANCAYO 2022.

Nota: El gráfico presenta los resultados de estudio de las grietas por exceso de carga.

El estudio de las deformaciones de grietas por exceso de carga en los inmuebles patrimoniales de los ambientes urbanos monumentales en la calle Real se detalla en la figura 25, donde el 87% de los muros presenta grietas por exceso de carga en menos de 30% de las edificaciones, mientras que el 12.5% de las grietas con exceso de carga corresponde al nivel del 30% al 70% de los muros de las edificaciones.

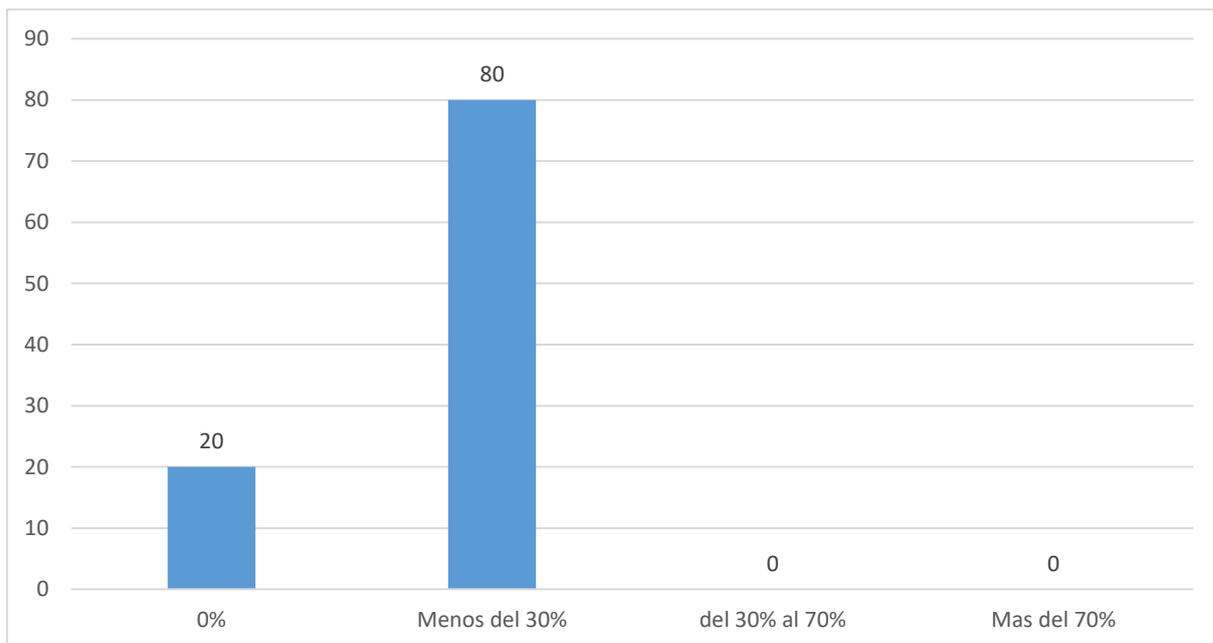
Figura 26

GRIETAS POR EXCESO DE CARGA EN LOS INMUEBLES PATRIMONIALES DE LOS AMBIENTES URBANOS MONUMENTALES PLAZA CONSTITUCIÓN – HUANCAYO 2022.

Nota: El gráfico presenta los resultados de estudio de las grietas por exceso de carga.

El estudio de las deformaciones de grietas por exceso de carga en los inmuebles patrimoniales de los ambientes urbanos monumentales de la plaza Constitución se detalla en la figura 26, donde el 80% de los muros presenta grietas por exceso de carga en menos de 30% de las edificaciones, mientras que el 20% de las edificaciones no presentan grietas.

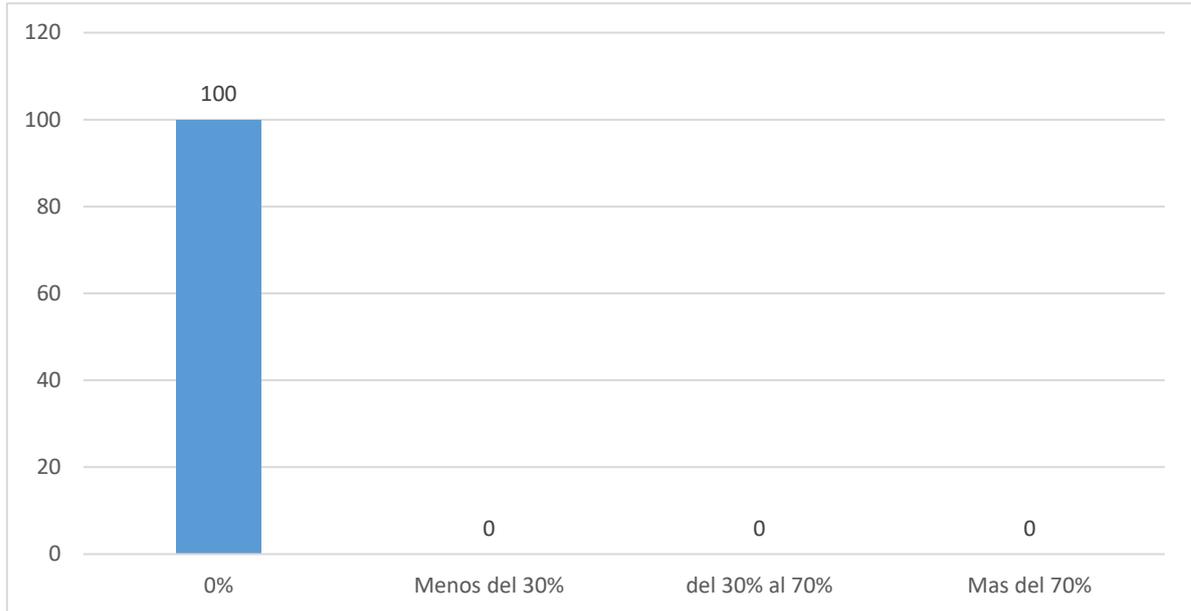
Figura 27

GRIETAS POR DILATACIONES Y CONTRACCIONES HIGROTÉRMICAS EN LOS INMUEBLES PATRIMONIALES DE LOS AMBIENTES URBANOS MONUMENTALES CALLE REAL – HUANCAYO 2022.

Nota: El gráfico presenta los resultados de estudio a causa de las grietas por dilataciones y contracciones.

El estudio de las deformaciones por dilataciones y contracciones en los inmuebles patrimoniales de los ambientes urbanos monumentales en la calle Real se detalla en la figura 27, donde el 100% de las coberturas no se presenta deformaciones a causa de las grietas por dilataciones y contracciones.

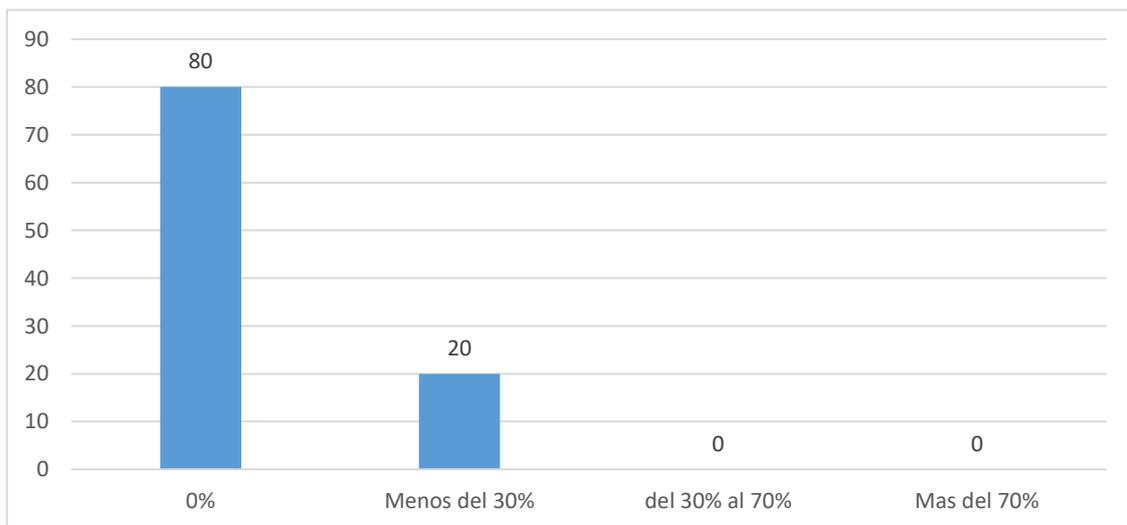
Figura 28

GRIETAS POR DILATACIONES Y CONTRACCIONES HIGROTÉRMICAS EN LOS INMUEBLES PATRIMONIALES DE LOS AMBIENTES URBANOS MONUMENTALES PLAZA CONSTITUCIÓN – HUANCAYO 2022.

Nota: El gráfico presenta los resultados de estudio a causa de las grietas por dilataciones y contracciones.

El estudio de las deformaciones por dilataciones y contracciones en los inmuebles patrimoniales de los ambientes urbanos monumentales en la plaza Constitución se detalla en la figura 28, donde el 80% de las coberturas no presenta deformaciones a causa de las grietas por dilataciones y contracciones, mientras que el 20% de las coberturas tiene al menos el 30% de deformaciones por dilataciones y contracciones.

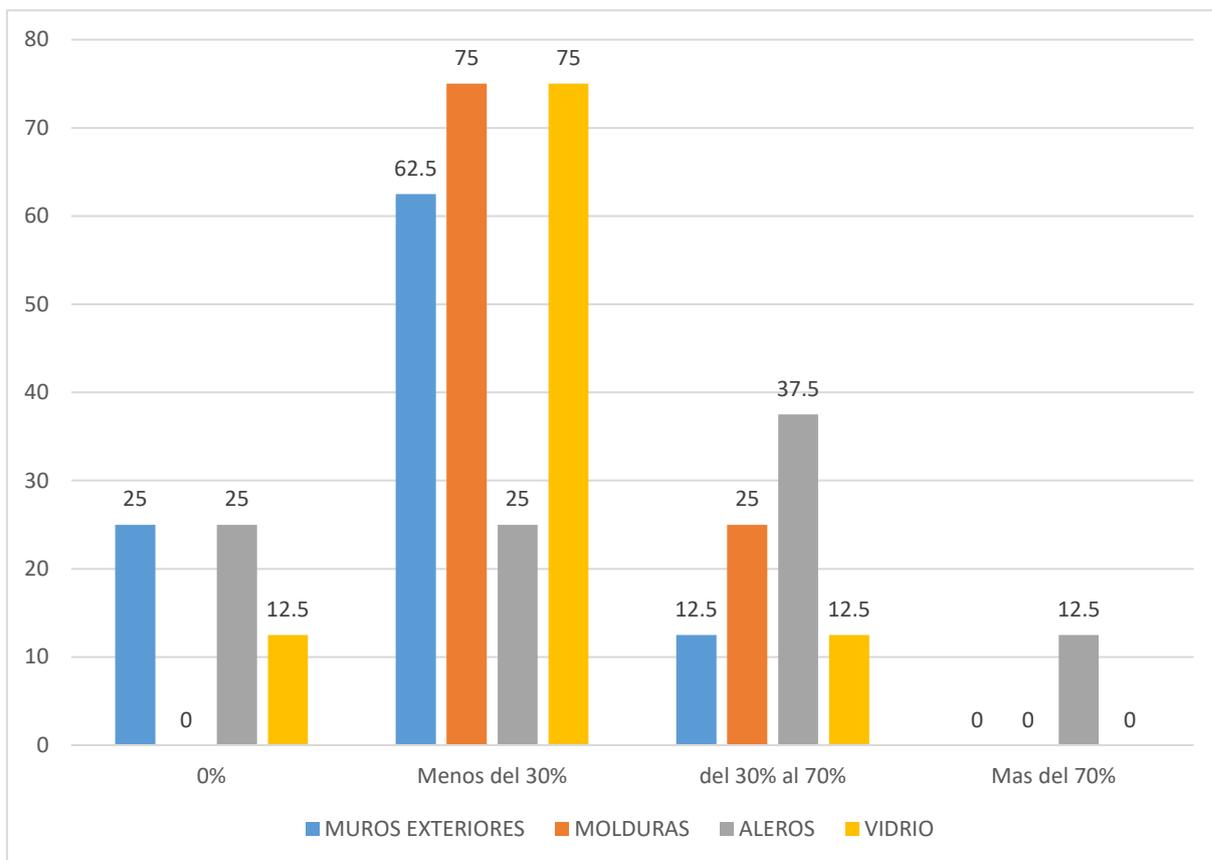
Figura 29
EROSIONES MECÁNICAS EN LOS INMUEBLES PATRIMONIALES DE LOS AMBIENTES URBANOS MONUMENTALES CALLE REAL – HUANCAYO 2022.

Nota: El gráfico presenta los resultados de estudio de las erosiones mecánicas.

El estudio de las deformaciones por erosiones mecánicas en los inmuebles patrimoniales de los ambientes urbanos monumentales en la calle Real se detalla en la figura 29, donde no se presenta deformaciones por erosiones mecánicas, el 25% corresponde a los muros exteriores, el otro 25% a los aleros y el 12.5% al vidrio. Las deformaciones por erosiones mecánicas en menos del 30% se encuentra focalizado en el 62.5% en los muros exteriores, 75% de las molduras, 25% de los aleros y el 75% de los vidrios presenta erosiones mecánicas en menos del 30% de la infraestructura. En el rango de 30% al 70% de las erosiones mecánicas, el 12.5% corresponde a los muros exteriores, el 25% a las molduras, el 37.5% a los aleros y el 12.5% al vidrio. En el rango más de 70% de las erosiones mecánicas, el 12.5% corresponde a los aleros.

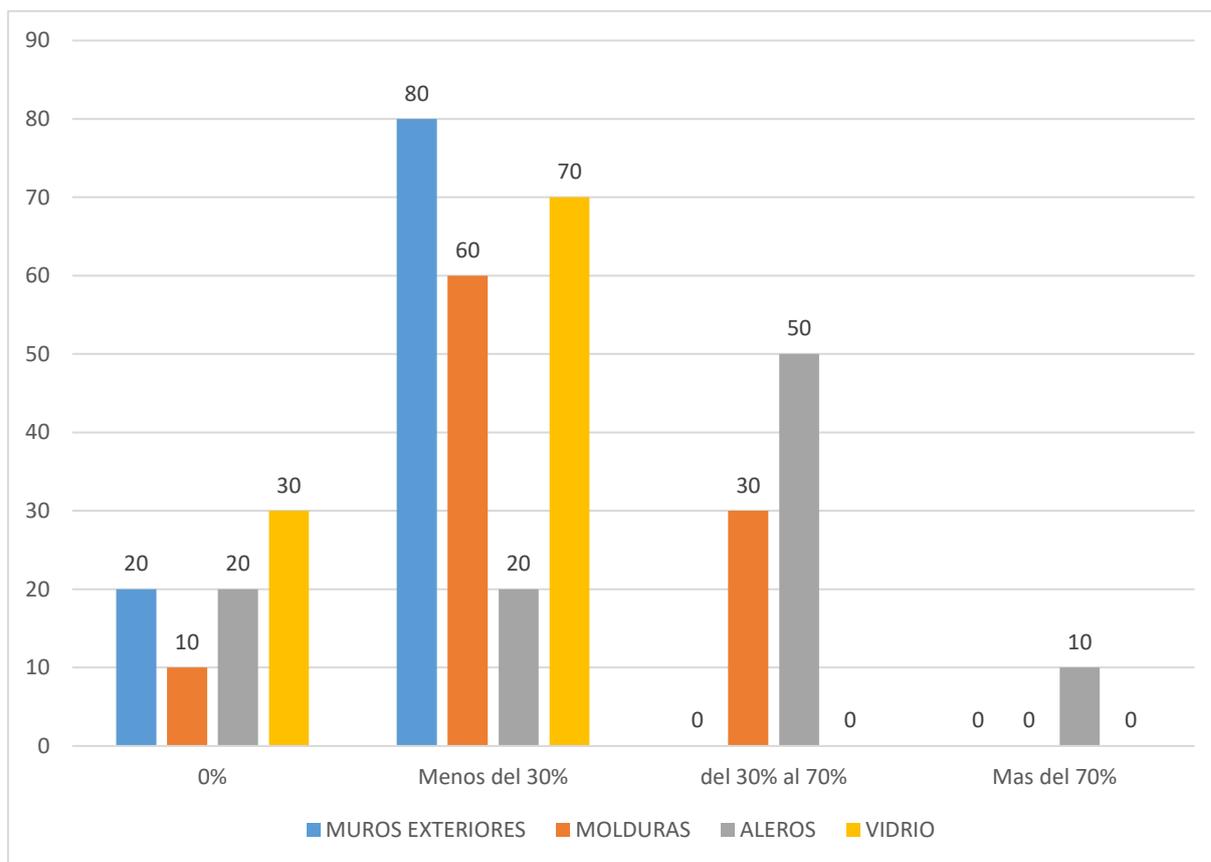
Figura 30
EROSIONES MECÁNICAS EN LOS INMUEBLES PATRIMONIALES DE LOS AMBIENTES URBANOS MONUMENTALES PLAZA CONSTITUCIÓN – HUANCAYO 2022.

Nota: El gráfico presenta los resultados de estudio de las erosiones mecánicas.

El estudio de las deformaciones por erosiones mecánicas en los inmuebles patrimoniales de los ambientes urbanos monumentales en la plaza Constitución se detalla en la figura 30, donde no se presenta deformaciones por erosiones mecánicas, el 20% corresponde a los muros exteriores, el otro 10% a las molduras, el 20% a los aleros y el 30% al vidrio. Las deformaciones por erosiones mecánicas en menos del 30% se encuentra focalizado en 80% en los muros exteriores, 60% de las molduras, 20% de los aleros y el 70% de los vidrios presenta erosiones mecánicas en menos del 30% de la infraestructura. En el rango de 30% al 70% de las erosiones mecánicas, el 30% corresponde a las molduras, el 50% a los aleros. En el rango más de 70% de las erosiones mecánicas, el 10% corresponde a los aleros.

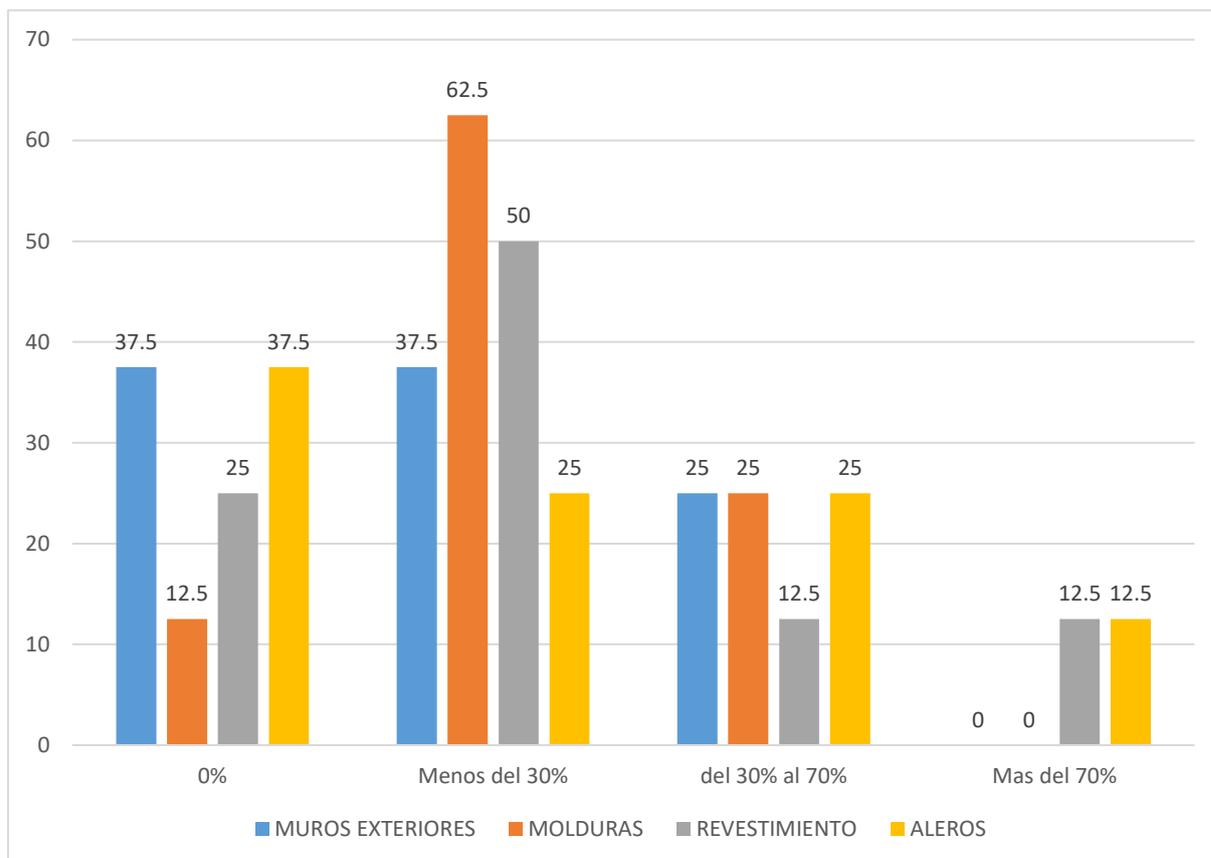
Figura 31
DESPRENDIMIENTO EN LOS INMUEBLES PATRIMONIALES DE LOS AMBIENTES URBANOS MONUMENTALES CALLE REAL – HUANCAYO 2022.

Nota: El gráfico presenta los resultados de estudio de los desprendimientos.

El estudio de las deformaciones por desprendimiento de los inmuebles patrimoniales de los ambientes urbanos monumentales en la calle Real se detalla en la figura 31, donde no se presenta deformaciones por desprendimiento en el 37.5% de los muros exteriores, el 12.5% de las molduras, el 25% del revestimiento de los inmuebles y el 37.5% de los aleros. Las deformaciones por desprendimiento en menos del 30% de la infraestructura, se encuentra focalizado en el 37.5% de los muros exteriores, 62.5% de las molduras, 50% del revestimiento y 25% de los aleros de los inmuebles patrimoniales de la calle Real. En el rango de 30% al 70% de las deformaciones por desprendimiento, el 25% corresponde a los muros exteriores, el otro 25% a las molduras, el 12.5% al revestimiento y el 25% a los aleros. En el rango más de 70% de los desprendimientos en los inmuebles patrimoniales, el 12.5% corresponde al revestimiento y el otro 12.5% a los aleros.

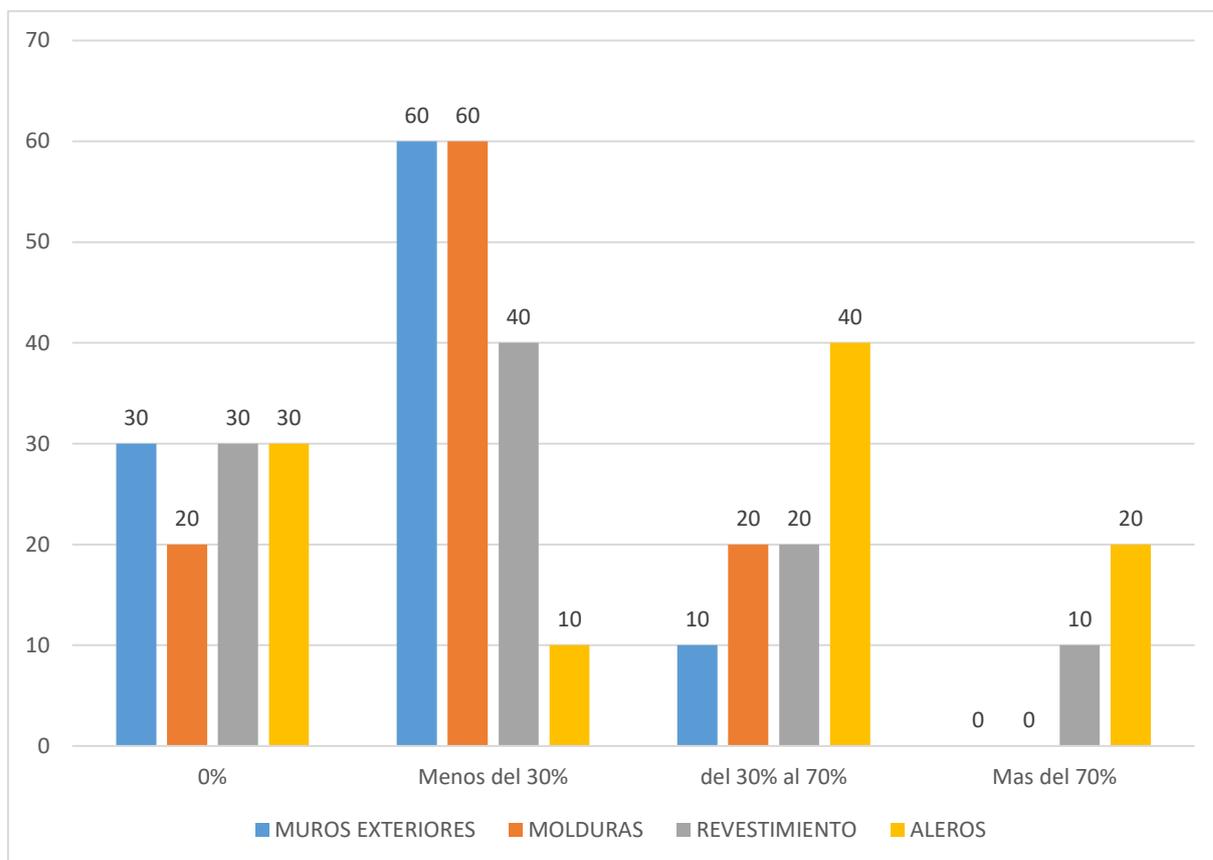
Figura 32
DESPRENDIMIENTOS EN LOS INMUEBLES PATRIMONIALES DE LOS AMBIENTES URBANOS MONUMENTALES PLAZA
CONSTITUCIÓN – HUANCAYO 2022.

Nota: El gráfico presenta los resultados de estudio de los desprendimientos.

El estudio de las deformaciones por desprendimiento de los inmuebles patrimoniales de los ambientes urbanos monumentales de la plaza Constitución se detalla en la figura 32, donde no se presenta deformaciones por desprendimiento en el 30% de los muros exteriores, el 20% de las molduras, el 30% del revestimiento de los inmuebles y el otro 30% de los aleros de los inmuebles patrimoniales están en buenas condiciones. Las deformaciones por desprendimiento en menos del 30% de la infraestructura, se encuentra focalizado en el 60% de los muros exteriores, 60% de las molduras, 40% del revestimiento y 10% de los aleros de los inmuebles patrimoniales en la plaza Constitución. En el rango de 30% al 70% de las deformaciones por desprendimiento, el 10% corresponde a los muros exteriores, el 20% a las molduras, el otro 20% al revestimiento y el 40% a los aleros. En el rango más de 70% de los desprendimientos en los inmuebles patrimoniales, el 10% corresponde al revestimiento y el otro 20% a los aleros.

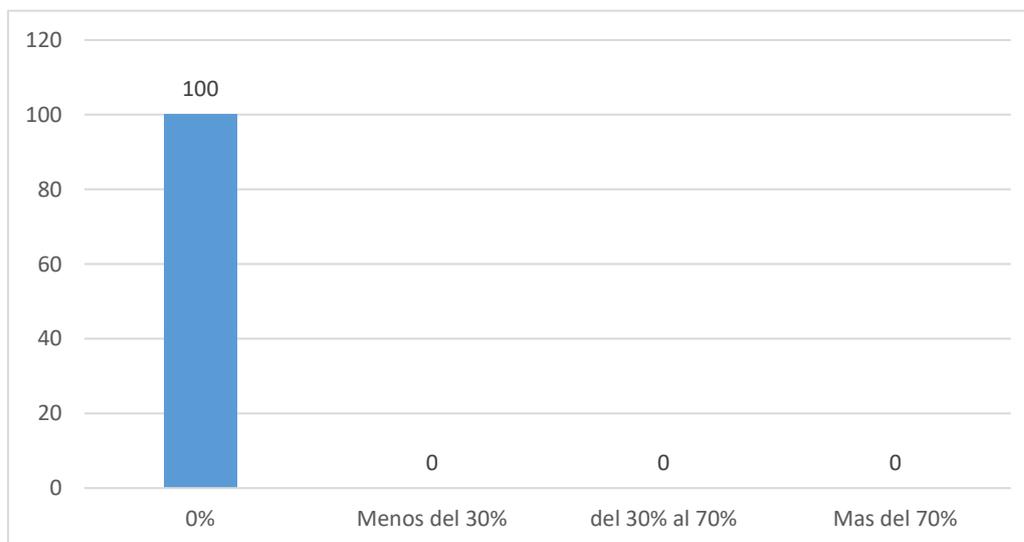
Figura 33

SALES CRISTALIZADAS EN LOS INMUEBLES PATRIMONIALES DE LOS AMBIENTES URBANOS MONUMENTALES CALLE REAL – HUANCAYO 2022.

Nota: El gráfico presenta los resultados de estudio a causa de las sales cristalizadas.

El estudio de las deformaciones por las sales cristalizadas en los inmuebles patrimoniales de los ambientes urbanos monumentales en la calle Real se detalla en la figura 33, donde el 100% del revestimiento no se presenta deformaciones a causa de las sales cristalizadas.

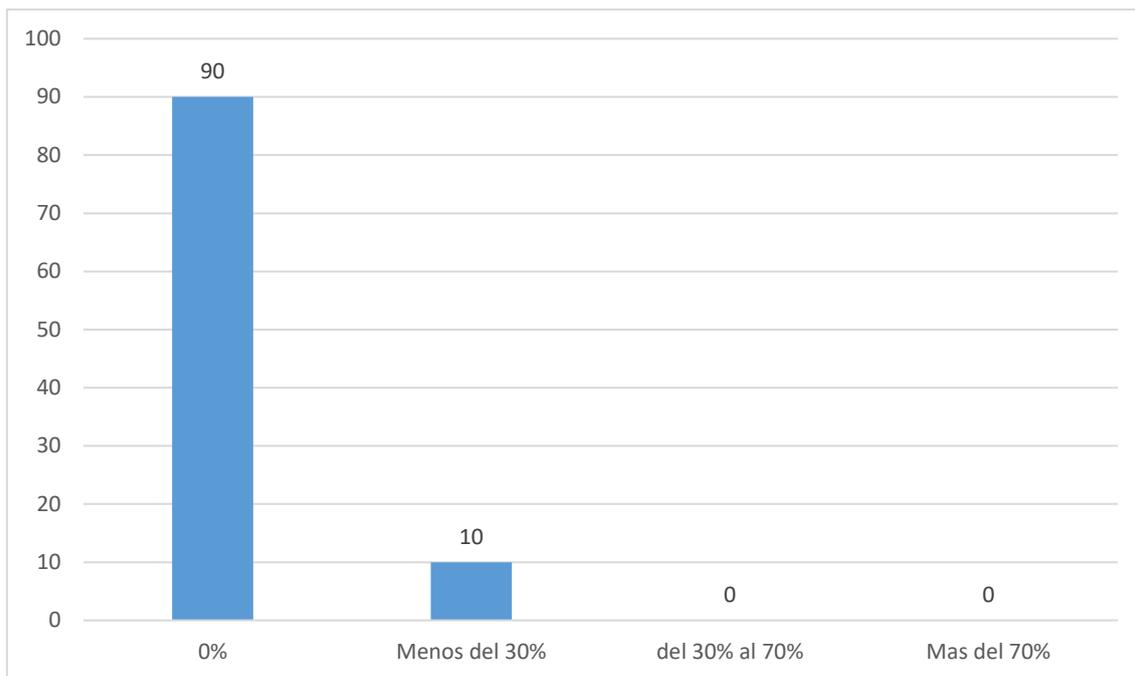
Figura 34

SALES CRISTALIZADAS EN LOS INMUEBLES PATRIMONIALES DE LOS AMBIENTES URBANOS MONUMENTALES PLAZA CONSTITUCIÓN – HUANCAYO 2022.

Nota: El gráfico presenta los resultados de estudio a causa de las sales cristalizadas.

El estudio de las deformaciones por las sales cristalizadas en los inmuebles patrimoniales de los ambientes urbanos monumentales en la plaza Constitución se detalla en la figura 34, donde el 90% del revestimiento no se presenta deformaciones a causa de las sales cristalizadas y el 10% de los inmuebles tiene al menos el 30% de sales cristalizadas en el revestimiento.

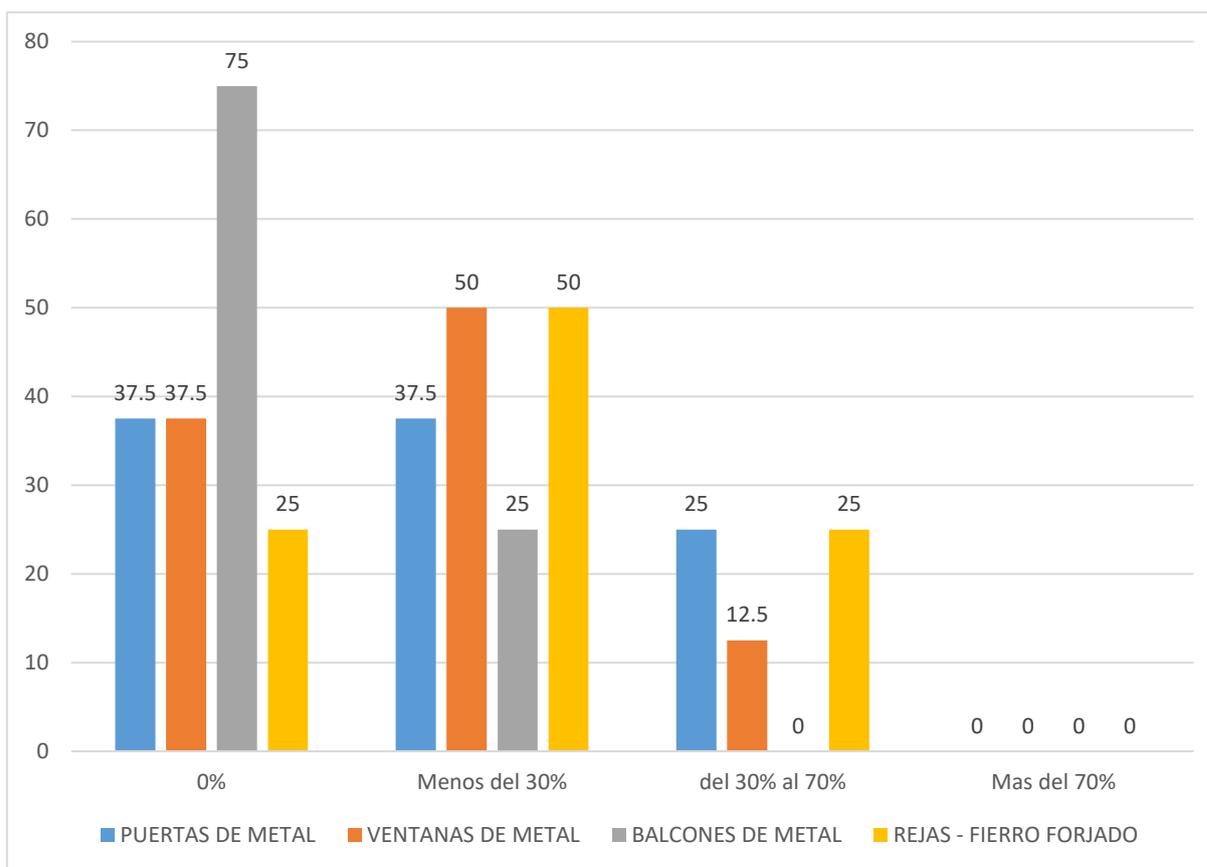
Figura 35

OXIDACIÓN Y CORROSIÓN EN LOS INMUEBLES PATRIMONIALES DE LOS AMBIENTES URBANOS MONUMENTALES CALLE REAL – HUANCAYO 2022.

Nota: El gráfico presenta los resultados de estudio a causa de la oxidación y corrosión.

El estudio de las deformaciones por oxidación y corrosión en los inmuebles patrimoniales de los ambientes urbanos monumentales en la calle Real se detalla en la figura 35, donde el 37.5% de las puertas de metal no evidencia ningún tipo de oxidación y corrosión, mientras que el 37.5% de ventanas tampoco se ven afectados por la corrosión y oxidación, el 75% de los balcones de metal y el 25% de las rejas de hierro forjado no presentan evidencias de ser afectados por oxidación o corrosión. Mientras que el 37.5% de las puertas de metal, el 50% de ventanas de metal, el 25% de los balcones de metal y el 50% de rejas de hierro forjado presenta

menos de 30% de oxidación y corrosión en su superficie. Por otro lado, el 25% de las puertas de metal, el 12.5% de ventanas de metal y el 25% de rejas de fierro forjado presenta entre 30% y 70% de superficie afectado por oxidación y corrosión.

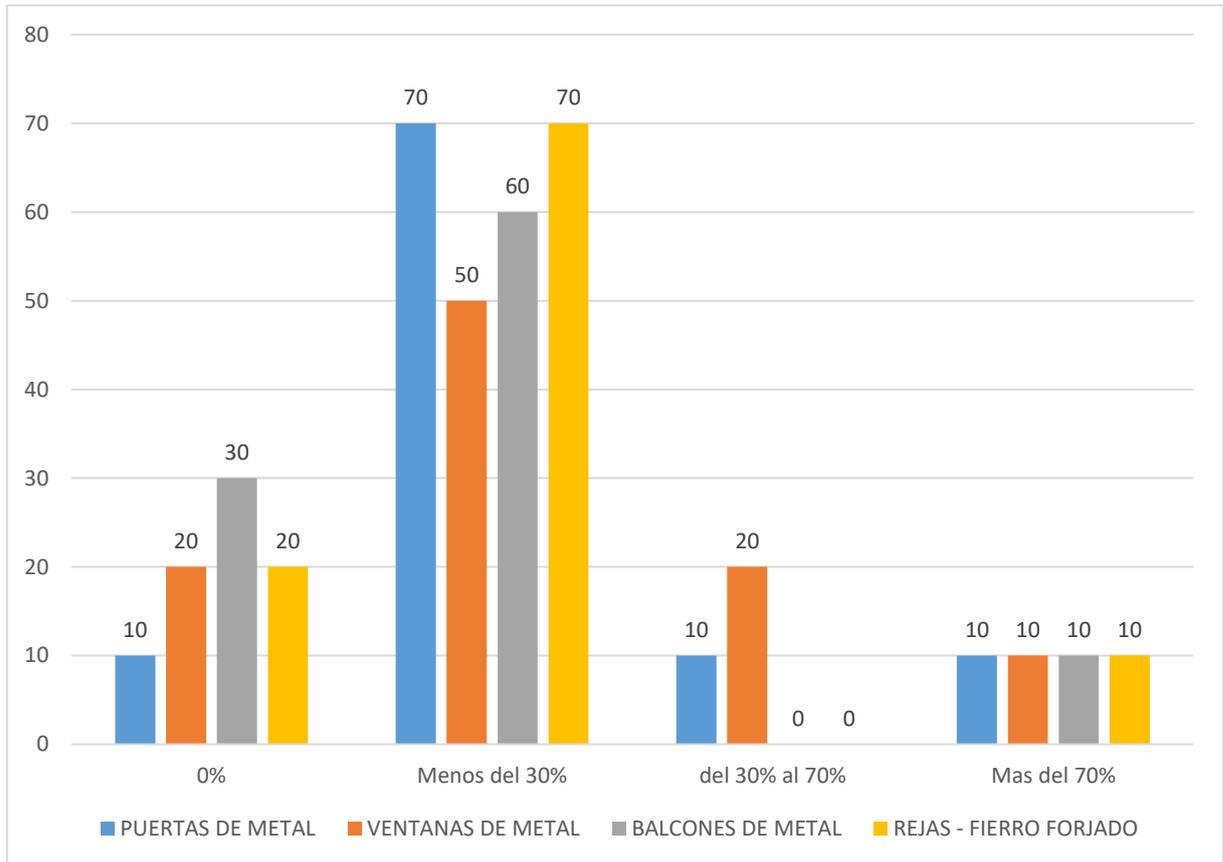
Figura 36
OXIDACIÓN Y CORROSIÓN EN LOS INMUEBLES PATRIMONIALES DE LOS AMBIENTES URBANOS MONUMENTALES PLAZA CONSTITUCIÓN – HUANCAYO 2022.

Nota: El gráfico presenta los resultados de estudio a causa de las sales cristalizadas.

El estudio de las deformaciones por oxidación y corrosión en los inmuebles patrimoniales de los ambientes urbanos monumentales de la plaza Constitución se detalla en la figura 36, donde el 10% de las puertas de metal no evidencia ningún tipo de oxidación y corrosión, mientras que el 20% de ventanas tampoco se ven afectados por la corrosión y oxidación, el 30% de los balcones de metal y el 20% de las rejas de fierro forjado no presentan evidencias de ser afectados por oxidación o corrosión. Mientras que el 70% de las puertas de metal, el 50% de ventanas de metal, el 60% de los balcones de metal y el 70% de rejas de fierro forjado presenta menos de 30% de oxidación y corrosión en su superficie. Por otro lado, el 10% de las puertas de metal y el 20% de ventanas de metal presenta entre 30% y 70% de oxidación y corrosión en su superficie. Así mismo, el 10% de las puertas de metal, el 10% de ventanas de metal, el 10% de los balcones de metal y el 10% de rejas de fierro forjado presenta más del 70% de oxidación y corrosión en su superficie.

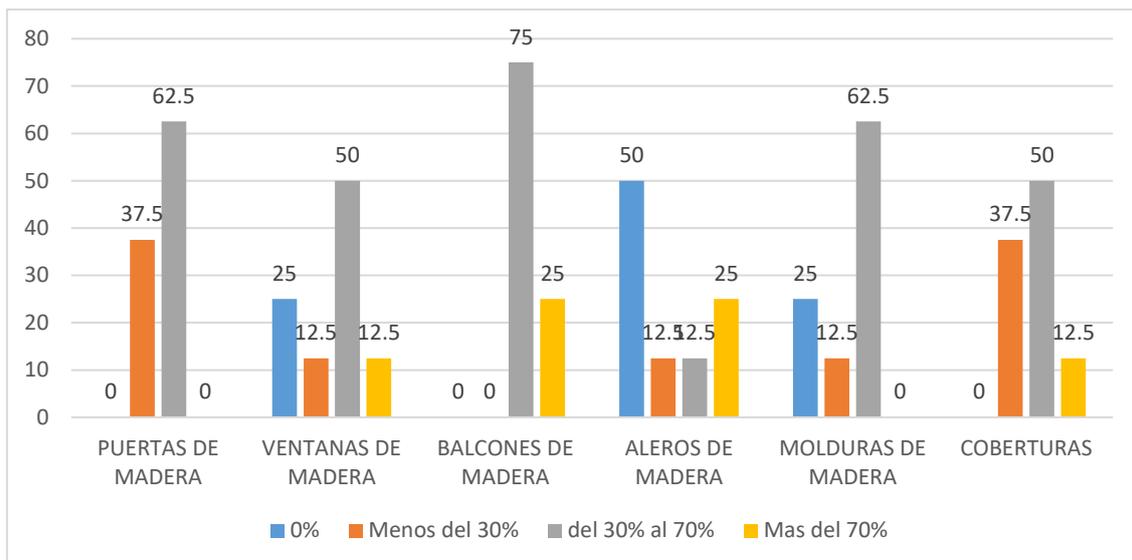
Figura 37

ANIMALES TIPO INSECTO EN LOS INMUEBLES PATRIMONIALES DE LOS AMBIENTES URBANOS MONUMENTALES CALLE REAL – HUANCAYO 2022.

Nota: El gráfico presenta los resultados de estudio de los animales tipo insecto.

El estudio de las deformaciones por animales tipo insecto en los inmuebles patrimoniales de los ambientes urbanos monumentales en la calle Real se detalla en la figura 35, donde el 37.5% de las puertas de madera se encuentran afectados por lo menos en el 30%, mientras que el 62.5% de las puertas de madera están afectadas de 30% al 70%. Mientras que en las ventanas de madera el 25% no presenta daños, el 12.5% de las ventanas de madera tiene menos de 30% de afección, el 50% de las ventanas tiene de 30% a 70% de la superficie de afección de animales tipo insecto y el 12.5% de la ventana de madera se encuentra afectado en más del 70%. En cuanto a los balcones de madera el 75% presenta afecciones de 30% a 70% y el 25% de los balcones de madera tiene más del 70% de deterioro. En los aleros de madera el 50% de ellos no presenta deterioro, mientras que el 12.5% de aleros tiene menos de 30% de deterioro, el otro 12.5% presenta deterioros de 30% al 70%. Finalmente, el 25% de los aleros de madera presenta más de 70% de deterioro. El 25% de las molduras de madera no tienen ningún deterioro, el 12.5% tiene menos del 30% de deterioro y el 62.5% tiene del 30 a 70% de deterioro. Mientras que en las coberturas el 37.5% tiene menos de 30% de deterioro, el 50% de las coberturas presenta de 30% a 70% de deterioro y el 12.5% de las coberturas tienen más de 70% de deterioro.
