UNIVERSIDAD PERUANA LOS ANDES
FACULTAD DE INGENIERÍA
ESCUELA PROFESIONAL DE ARQUITECTURA

**FACTORES QUE GENERAN DETERIORO EN LOS
INMUEBLES PATRIMONIALES DE LOS
AMBIENTES URBANOS MONUMENTALES CALLE
REAL, PLAZA CONSTITUCIÓN - HUANCAYO 2022**

PARA OPTAR EL TÍTULO PROFESIONAL DE ARQUITECTO

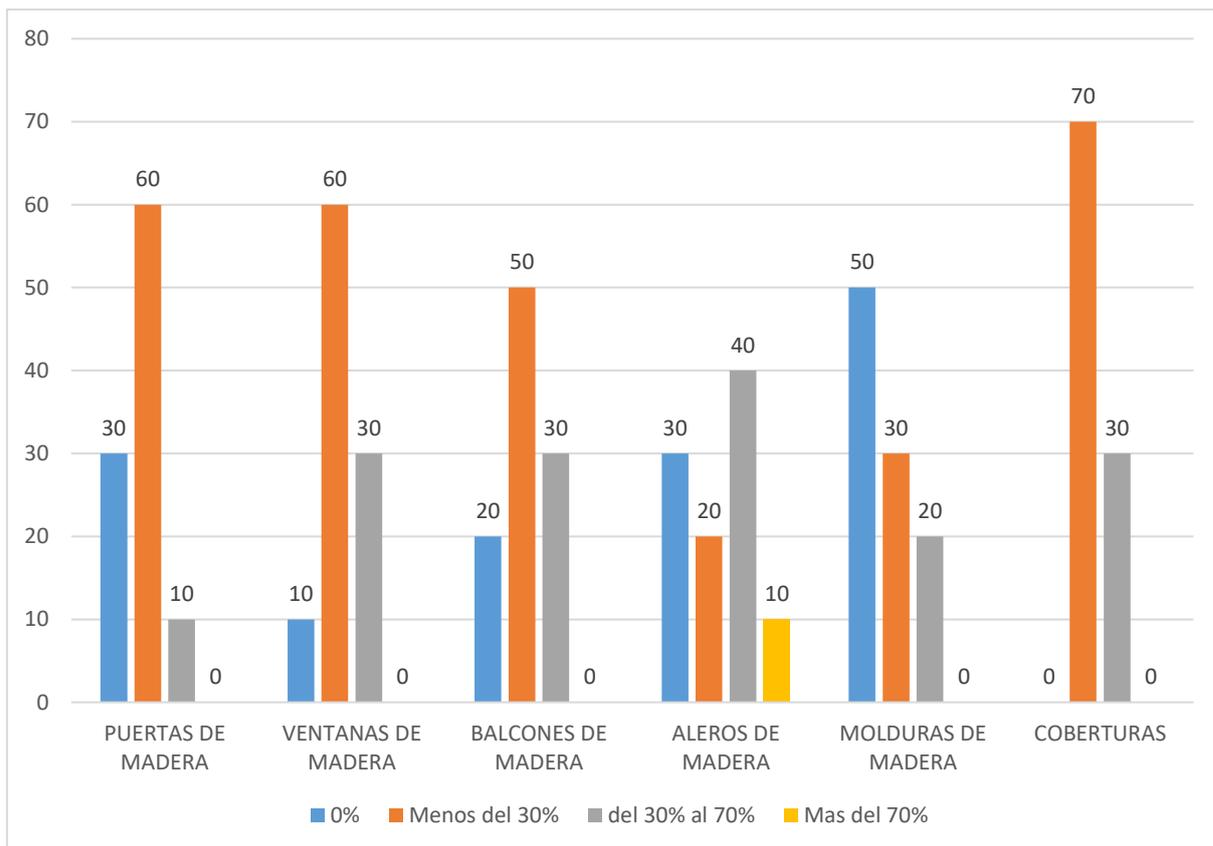
Figura 38

ANIMALES TIPO INSECTO EN LOS INMUEBLES PATRIMONIALES DE LOS AMBIENTES URBANOS MONUMENTALES PLAZA CONSTITUCIÓN – HUANCAYO 2022.

Nota: El gráfico presenta los resultados de estudio de los animales tipo insecto.

El estudio de las deformaciones por animales tipo insecto en los inmuebles patrimoniales de los ambientes urbanos monumentales en la plaza Constitución se detalla en la figura 36, donde el 30% de las puertas de madera no se encuentran afectados, mientras que el 60% de las puertas de madera por lo menos se encuentra deteriorado en 30%, mientras que el 10% de las puertas de madera están afectadas de 30% al 70%. Mientras que en las ventanas de madera el 10% no presenta daños, el 60% de las ventanas de madera tiene menos de 30% de afección, el 30% de las ventanas tiene de 30% a 70% de la superficie de afección de animales tipo insecto. En cuanto a los balcones de madera el 20% no presenta deterioro, y el 50% de los balcones de madera presenta afecciones menores de 30% y el 30% de los balcones tiene del 30% a 70% de deterioro. En los aleros de madera el 30% de ellos no presenta deterioro, mientras que el 20% de aleros tiene menos de 30% de deterioro, el otro 40% del alero de madera presenta deterioros de 30% al 70%. Finalmente, el 10% de los aleros de madera presenta más de 70% de deterioro. El 50% de las molduras de madera no tienen ningún deterioro, el 30% tiene menos del 30% de deterioro y el 20% tiene del 30 a 70% de deterioro. Mientras que en las coberturas el 70% de las coberturas tiene al menos 30% de deterioro y el 30% de las coberturas tiene de 30% a 70% de deterioro.

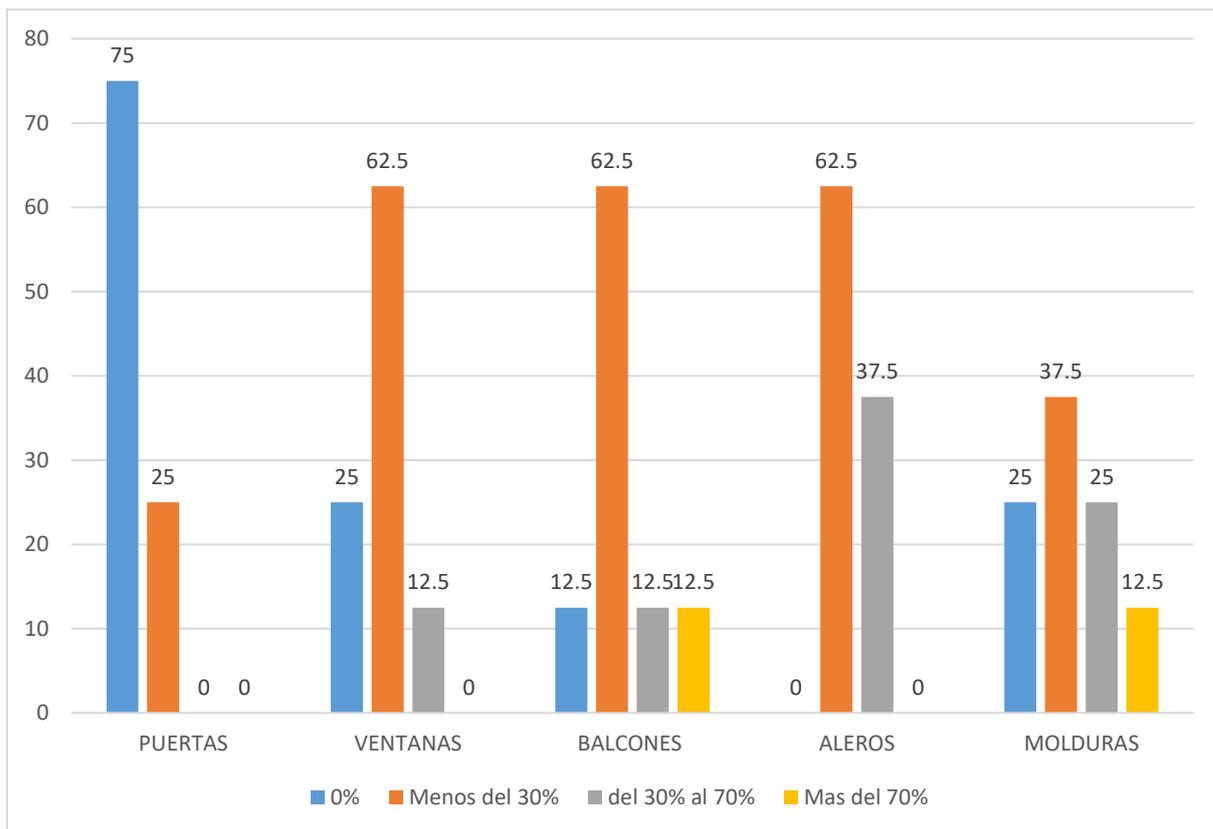
ANIMALES DE PESO EN LOS INMUEBLES PATRIMONIALES DE LOS AMBIENTES URBANOS MONUMENTALES CALLE REAL – HUANCAYO 2022.

Nota: El gráfico presenta los resultados de estudio de los animales de peso.

El estudio de las deformaciones por acción de los animales de peso en los inmuebles patrimoniales de los ambientes urbanos monumentales en la calle Real se detalla en la figura 37, donde el 75% de las puertas de madera no se encuentran deteriorados, mientras que el 25% de los inmuebles por lo menos tiene el 30% de deterioro. Mientras que en las ventanas el 25% no presenta daños, el 62.5% de las ventanas tiene menos de 30% de afección, el 12.5% de las ventanas tiene de 30% a 70% de deterioro. En cuanto a los balcones el 12.5% no presenta ningún tipo de deterioro, mientras que el 62.5% presenta afecciones en menos del 30%, por otro lado, el 12.5% de los balcones presenta deterioros de un 30% a 70% y finalmente el 12.5% de los balcones tiene más del 70% de deterioro. En los aleros el 62.5% de ellos presenta al menos 30% de deterioro y el 37.5% de los inmuebles patrimoniales presenta deterioro del 30% a 70%. El 25% de las molduras no tienen ningún deterioro, el 37.5% tiene menos del 30% de deterioro, el 25% tiene del 30 a 70% de deterioro y finalmente el 12.5% de las molduras tiene más de 70% de deterioro.

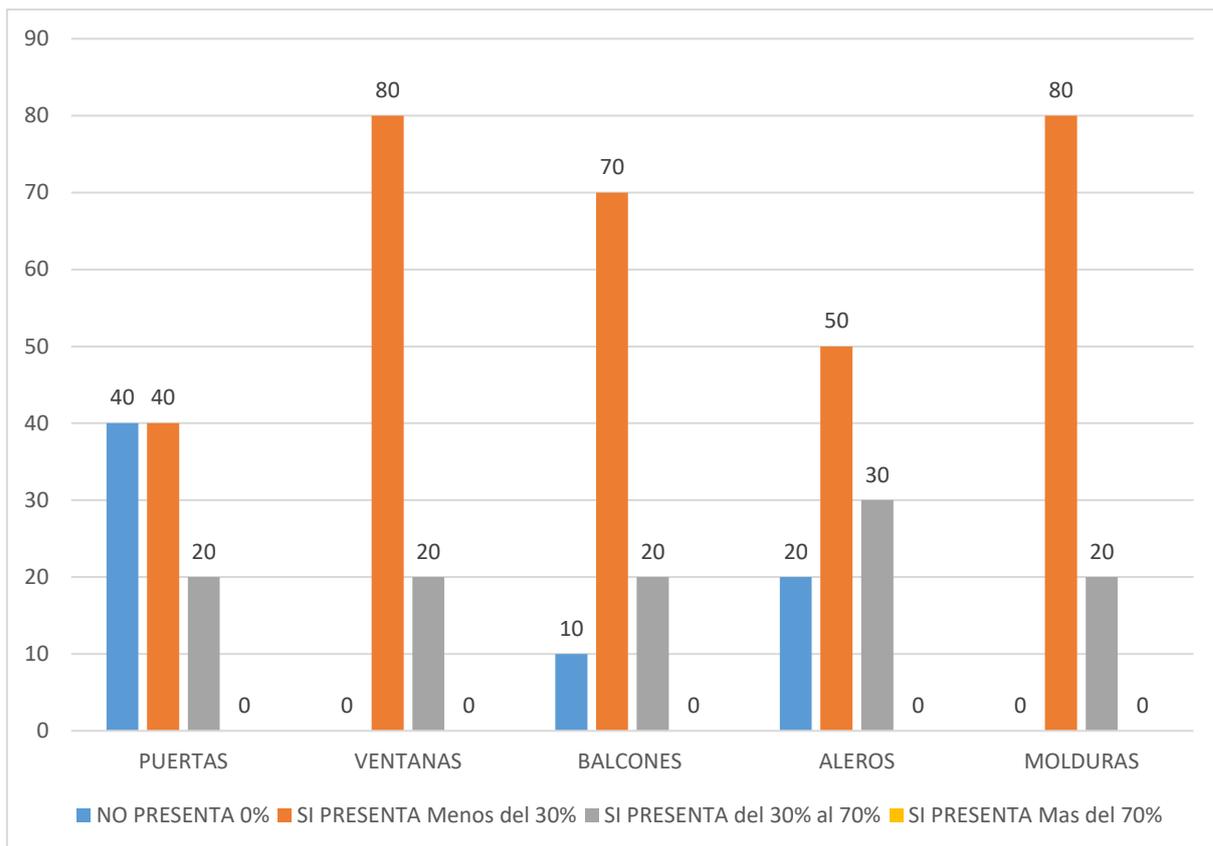
Figura 40
ANIMALES DE PESO EN LOS INMUEBLES PATRIMONIALES DE LOS AMBIENTES URBANOS MONUMENTALES PLAZA CONSTITUCIÓN – HUANCAYO 2022.

Nota: El gráfico presenta los resultados de estudio de los animales de peso.

El estudio de las deformaciones por acción de los animales de peso en los inmuebles patrimoniales de los ambientes urbanos monumentales en la plaza Constitución se detalla en la figura 38, donde el 40% de las puertas no se encuentran deteriorados, mientras que el otro 40% de las puertas por lo menos tiene el 30% de deterioro y el 20% si presenta un deterioro de 30% a 70%. Mientras que en las ventanas el 80% presenta menos de 30% de deterioro y el 20% de las ventanas tiene de 30% a 70% de deterioro. En cuanto a los balcones el 10% no presenta ningún tipo de deterioro, mientras que el 70% presenta afecciones en menos del 30%, por otro lado, el 20% de los balcones presenta deterioros de un 30% a 70%. En los aleros el 20% de ellos no presenta ningún deterioro, el 50% presenta al menos 30% de deterioro y el 30% de los aleros presenta deterioro del 30% a 70%. El 80% de las molduras tienen menos del 30% de deterioro y el 20% tiene más de 70% de deterioro.

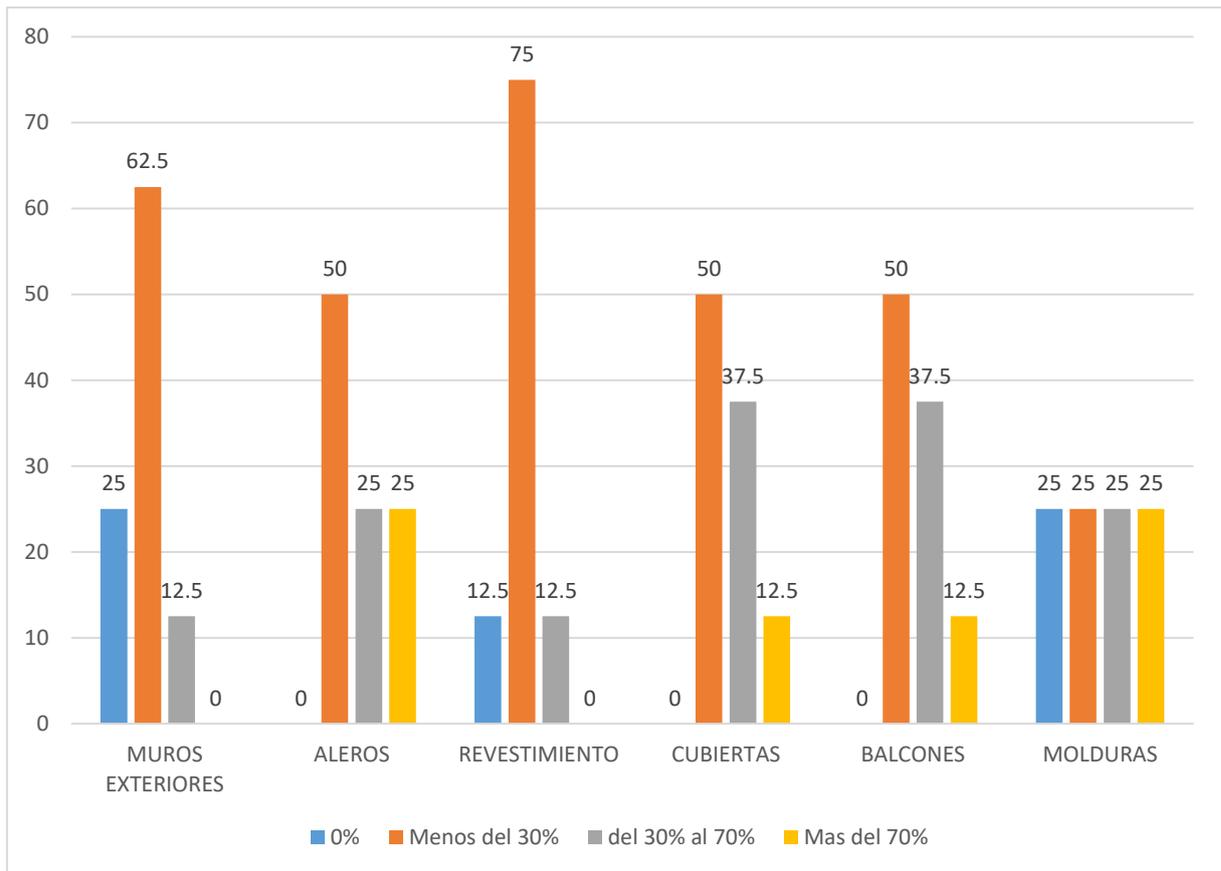
*Figura 41
PLANTAS TIPO MOHO EN LOS INMUEBLES PATRIMONIALES DE LOS AMBIENTES URBANOS MONUMENTALES CALLE REAL – HUANCAYO 2022.*

Nota: El gráfico presenta los resultados de estudio de las plantas tipo moho en los inmuebles monumentales de la calle Real.

El estudio de las deformaciones por plantas tipo moho en los inmuebles patrimoniales de los ambientes urbanos monumentales en la calle Real se detalla en la figura 39, donde el 25% de los muros exteriores no presenta plantas tipo moho, el 62.5% de los muros exteriores tiene menos del 30% la presencia de plantas tipo moho y el 12.5% de los muros exteriores presenta de 30% a 70% la presencia de plantas tipo moho. Mientras que el 50% de los aleros presenta menos del 30% la presencia de plantas tipo moho, el 25% de los aleros tiene la presencia de 30% a 70% de plantas tipo moho y el otro 25% de los aleros tiene más del 70% de plantas tipo moho. En el revestimiento se ha presenciado que el 12.5% de ello no presenta plantas tipo moho en la superficie. Mientras que el 75% del revestimiento presenta evidencias de la presencia de plantas tipo moho y el otro 12.5% del revestimiento presenta del 30% al 70% la presencia de plantas tipo moho en su superficie. En el análisis de las cubiertas el 50% de ellos presenta menos del 30% de su superficie la presencia del moho, el 37.5% de las cubiertas tiene del 30% al 70% la presencia de mohos y solamente el 12.5% de las cubiertas tiene más del 70% la presencia de plantas tipo moho. El 50% de los balcones tiene menos del 50% la presencia de plantas tipo moho, el 37.5% de los balcones tiene de 30% a 70% la presencia de plantas tipo moho y el 12.5% de los balcones tiene más del 70% de presencia de plantas tipo moho en su superficie.

Mientras que las molduras presentan la presencia de plantas tipo moho en las distintas edificaciones donde hay 25% de molduras que no presentan las plantas tipo moho, 25% de molduras que presentan menos del 30% de plantas tipo moho, 25% de molduras presentan del 30% al 70% la presencia de plantas tipo moho y 25% de molduras que presentan más del 70% la presencia de plantas tipo moho en su superficie.

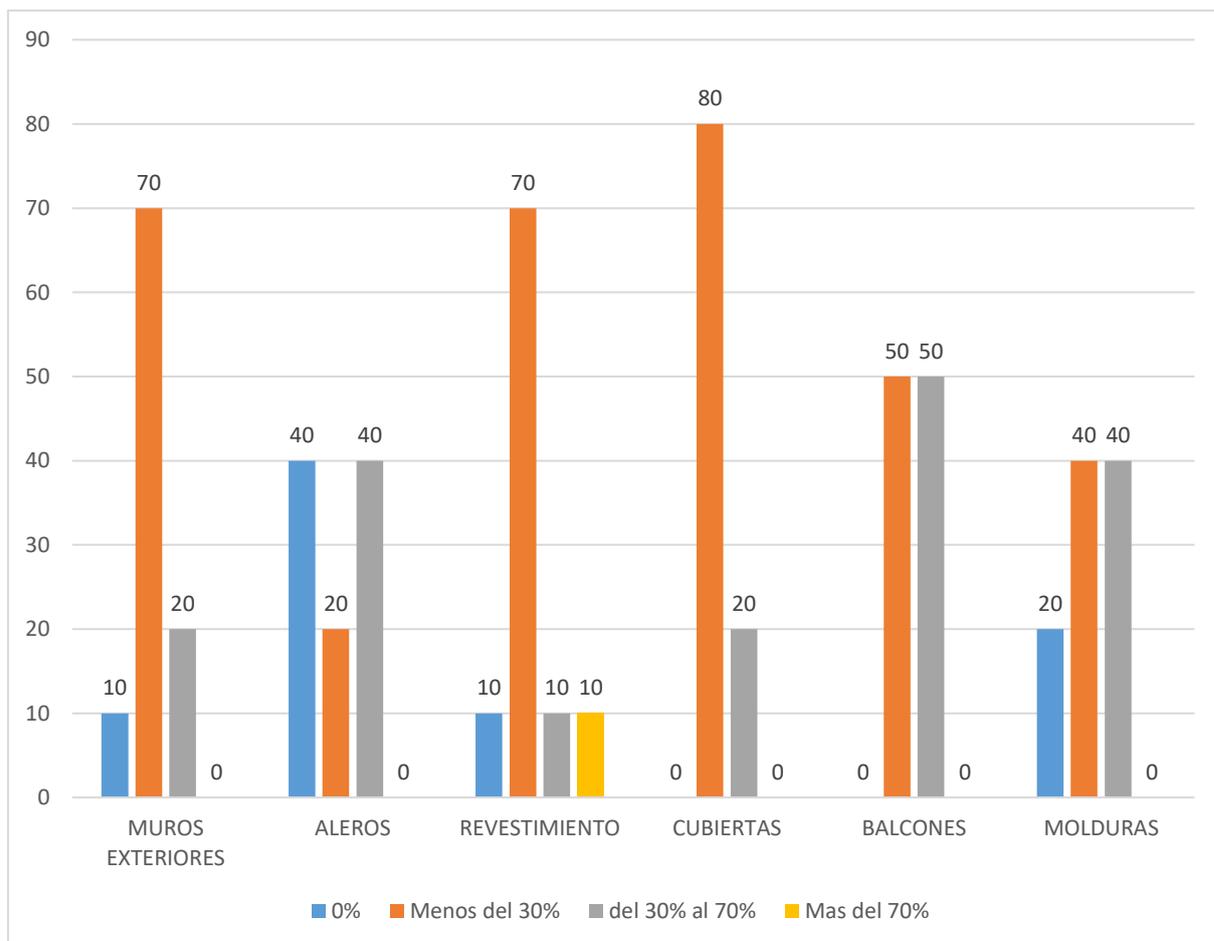
Figura 42
 PLANTAS TIPO MOHO EN LOS INMUEBLES PATRIMONIALES DE LOS AMBIENTES URBANOS MONUMENTALES PLAZA CONSTITUCIÓN – HUANCAYO 2022.

Nota: El gráfico presenta los resultados de estudio de las plantas tipo moho en los inmuebles monumentales de la plaza Constitución.

El estudio de las deformaciones por plantas tipo moho en los inmuebles patrimoniales de los ambientes urbanos monumentales en la calle Real se detalla en la figura 40, donde el 10% de los muros exteriores no presenta plantas tipo moho, el 70% de los muros exteriores tiene menos del 30% la presencia de plantas tipo moho y el 20% de los muros exteriores presenta de 30% a 70% la presencia de plantas tipo moho. Mientras que el 40% de los aleros no presenta plantas tipo moho en su superficie, el 20% de los aleros tiene menos del 30% la presencia de plantas tipo moho, el 40% de los aleros tiene la presencia de 30% a 70% de plantas tipo moho. En el revestimiento se ha presenciado que el 10% de ello no presenta plantas tipo moho en la

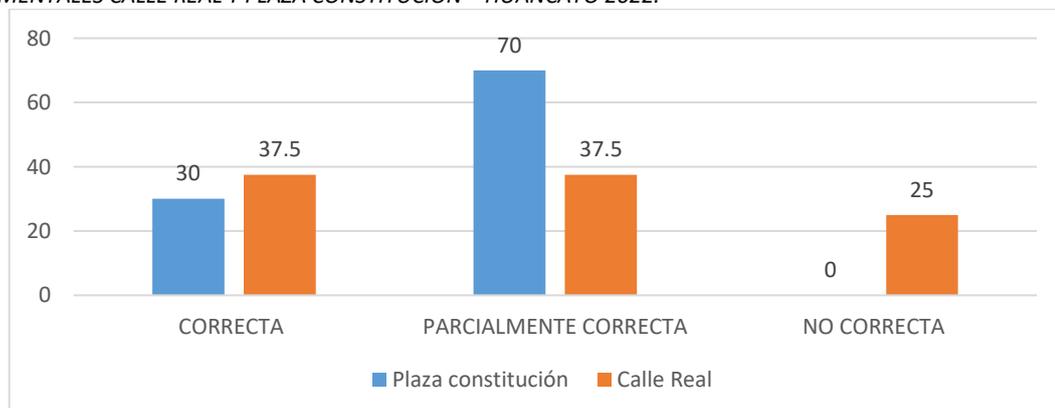
Figura 43

EL PROYECTO – DISEÑO COMO CAUSA INDIRECTA EN LOS INMUEBLES PATRIMONIALES DE LOS AMBIENTES URBANOS MONUMENTALES CALLE REAL Y PLAZA CONSTITUCIÓN – HUANCAYO 2022.

Nota: El gráfico presenta los resultados de estudio del diseño del proyecto en los inmuebles monumentales de la calle Real.

En el análisis de los resultados en la dimensión de estudio diseño del proyecto, podemos identificar que los inmuebles monumentales están correctamente planificados en el 30% de los inmuebles de la plaza Constitución y el 37.5% de los inmuebles de la calle Real. Mientras que están parcialmente correctas la planificación de los inmuebles en 70% de la plaza Constitución y 37.5% de los inmuebles de la calle Real. Finalmente, el 25% de los inmuebles de la calle Real no están correctamente planificadas.

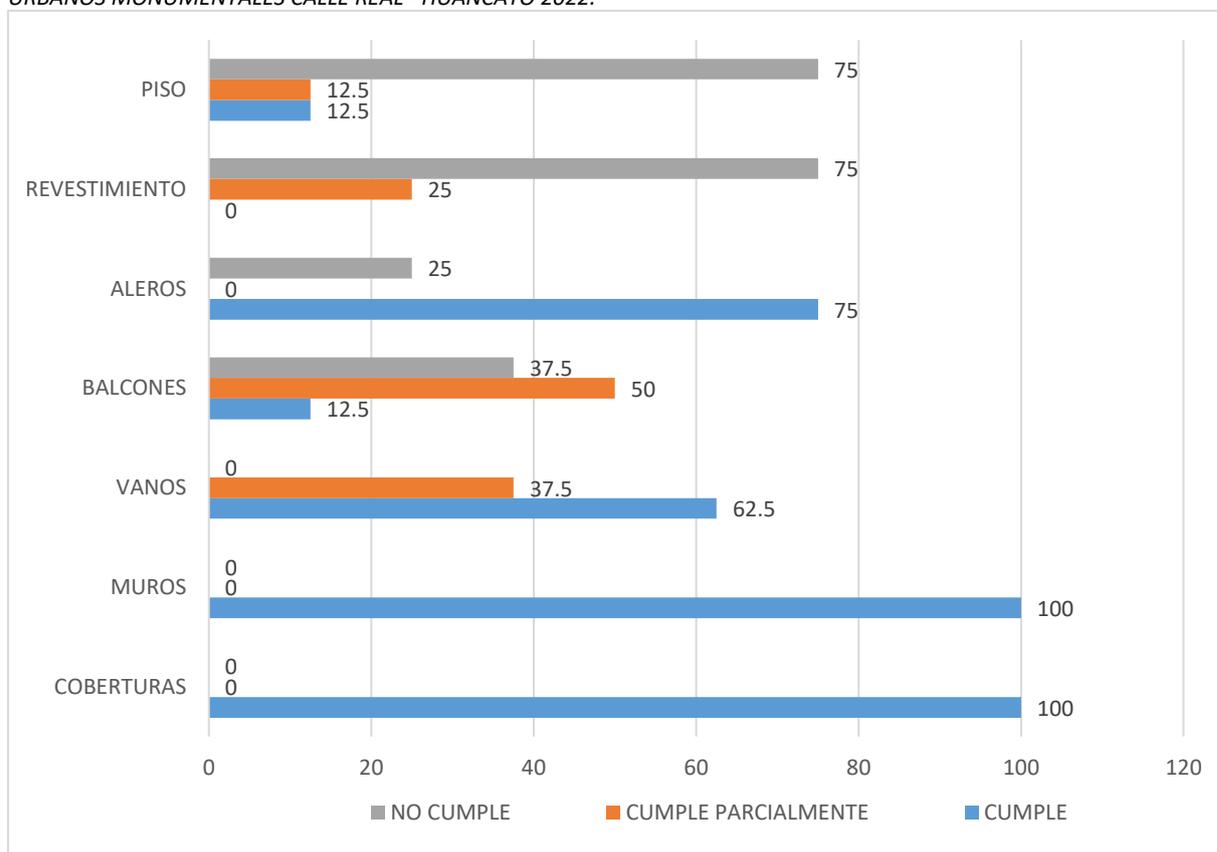
Figura 44
 PROYECTO PLIEGO DE CONDICIONES COMO CAUSA INDIRECTA EN LOS INMUEBLES PATRIMONIALES DE LOS AMBIENTES URBANOS MONUMENTALES CALLE REAL– HUANCAYO 2022.

Nota: El gráfico presenta los resultados de estudio del proyecto en el apartado de pliego de condiciones en los inmuebles monumentales de la calle Real.

El estudio de las deformaciones por el pliego de condiciones del proyecto en los inmuebles patrimoniales de los ambientes urbanos monumentales en la calle Real se detalla en la figura 42, donde el 75% de la proyección del piso no cumple con el pliego de condiciones, el 12.5% cumple parcialmente con el pliego de condiciones y el otro 12.5% si cumple con el pliego de condiciones de los inmuebles patrimoniales de la calle Real. Mientras que el 75% del revestimiento no cumple con el pliego de condiciones, y el 25% del revestimiento cumple parcialmente con el pliego de condiciones del proyecto. En el caso de los aleros el 25% no cumplen con el pliego de condiciones, y el 75% de los aleros si cumple con el pliego de condiciones. El 37.5% de los balcones no cumple con el pliego de condiciones del proyecto, el 50% de los balcones cumple parcialmente con el pliego de condiciones y solamente el 12.5% de los balcones cumple con el pliego de condiciones. El 37.5% de los vanos cumple

parcialmente con el pliego de condiciones y el 62.5% de los vanos si cumple con el pliego de condiciones. El 100% de los vanos si cumple con el pliego de condiciones. Y el 100% de las coberturas también cumple con el pliego de condiciones del proyecto.

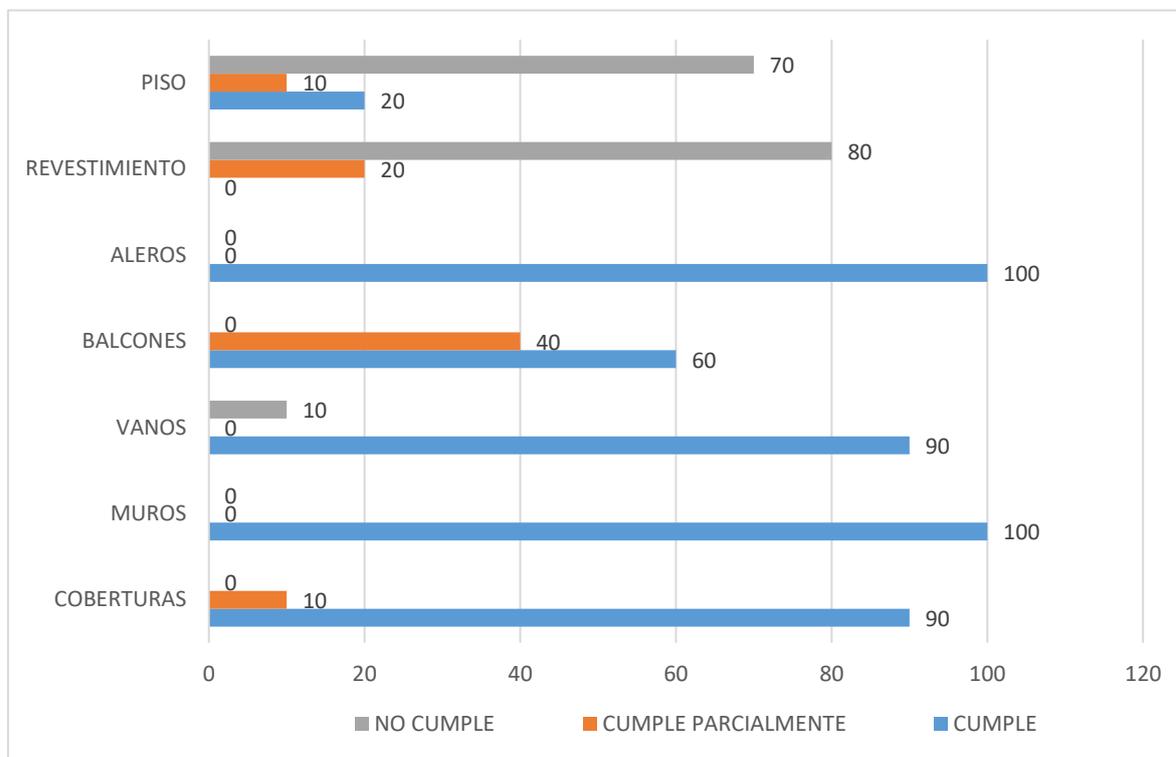
Figura 45
PROYECTO PLIEGO DE CONDICIONES COMO CAUSA INDIRECTA EN LOS INMUEBLES PATRIMONIALES DE LOS AMBIENTES URBANOS MONUMENTALES DE LA PLAZA CONSTITUCIÓN – HUANCAYO 2022.

El estudio de las deformaciones por el pliego de condiciones del proyecto en los inmuebles patrimoniales de los ambientes urbanos monumentales de la plaza Constitución se detalla en la figura 43, donde el 70% de la proyección del piso no cumple con el pliego de condiciones, el 10% cumple parcialmente con el pliego de condiciones y el otro 20% si cumple con el pliego de condiciones de los inmuebles patrimoniales de la plaza Constitución. Mientras que el 80% del revestimiento no cumple con el pliego de condiciones, y el 20% del revestimiento cumple parcialmente con el pliego de condiciones del proyecto. En el caso de los aleros el 100% si cumple con el pliego de condiciones. El 40% de los balcones cumple parcialmente con el pliego de condiciones y el 60% de los balcones cumple con el pliego de condiciones. El 10% de los vanos no cumple con el pliego de condiciones y el 90% de los vanos si cumple con el pliego de condiciones. El 100% de los muros si cumple con el pliego de condiciones y el 10% de las coberturas cumplen parcialmente con el pliego de condiciones y el 90% de las coberturas cumple con el pliego de condiciones del proyecto.

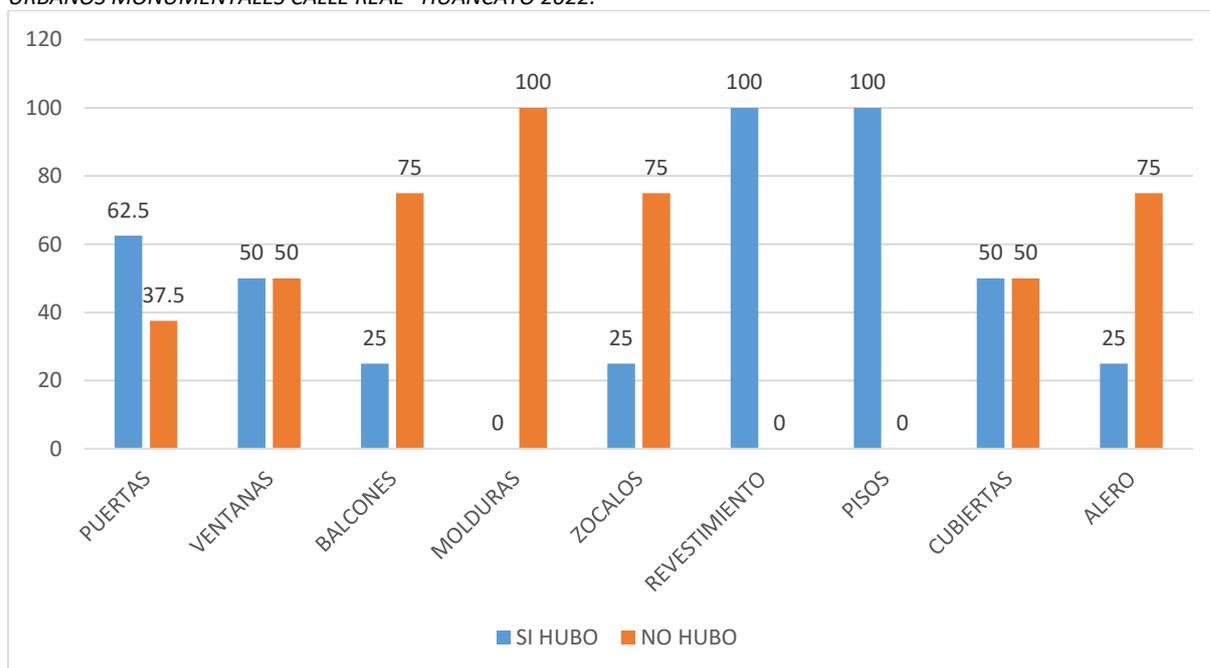
Figura 46
EJECUCIÓN DEL CAMBIO DE MATERIAL COMO CAUSA INDIRECTA EN LOS INMUEBLES PATRIMONIALES DE LOS AMBIENTES URBANOS MONUMENTALES CALLE REAL– HUANCAYO 2022.

Nota: El gráfico presenta los resultados de estudio del material como causa indirecta en los inmuebles monumentales de la calle Real.

El estudio de las deformaciones en la ejecución del cambio de material de los inmuebles patrimoniales de los ambientes urbanos monumentales en la calle Real se detalla en la figura 44, donde el 62.5% de las puertas si hubo cambio de material y en el 37.5% no se hizo cambio de material. Mientras que el 50% de las ventanas si se realizó el cambio de material y en el otro 50% no se realizó el cambio de material. En el 25% de los balcones si hubo cambio de material mientras que en el 75% no se realizó el cambio de material. En el 100% de las molduras no hubo cambio de material. El 25% de los zócalos si presenta cambio de materiales y el 75% de los zócalos no tiene cambio de material. En el 100% del revestimiento si hubo cambio de material y en el 100% de los pisos también se presentaron cambio de materiales. El 50% de las cubiertas si presenta cambio de material y el otro 50% no presenta cambio de material. Finalmente, el 25% del alero si sufrió cambio de material y el otro 75% no presenta cambios.

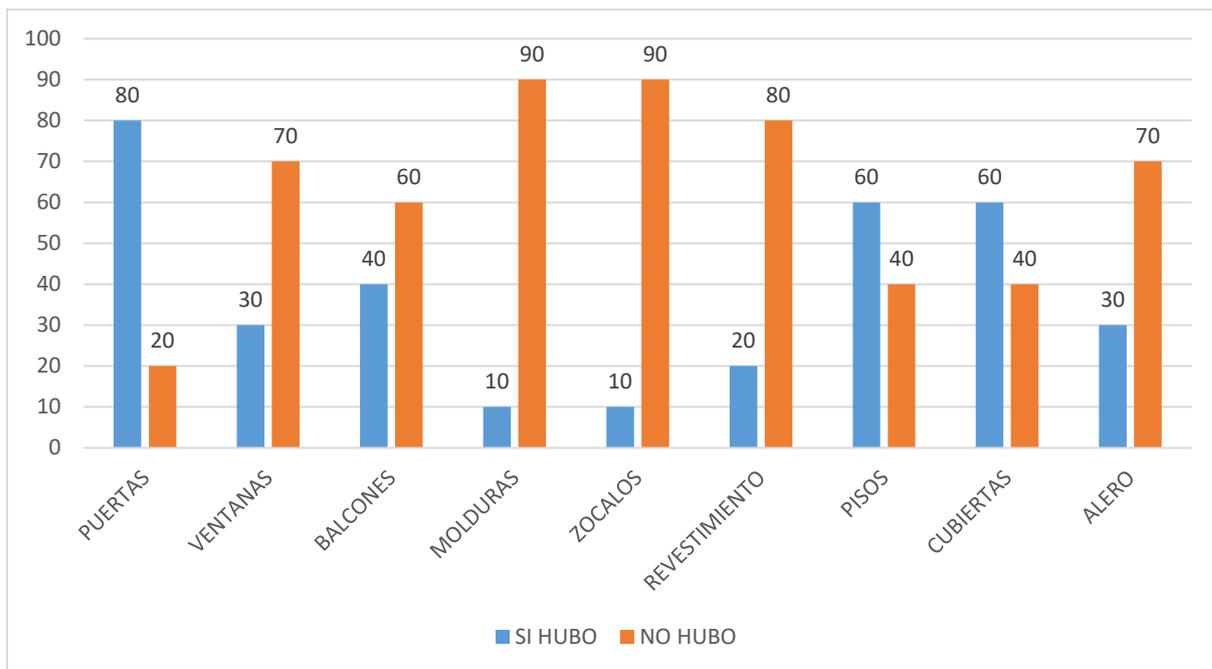
Figura 47
EJECUCIÓN DEL CAMBIO DE MATERIAL COMO CAUSA INDIRECTA EN LOS INMUEBLES PATRIMONIALES DE LOS AMBIENTES URBANOS MONUMENTALES EN LA PLAZA CONSTITUCIÓN – HUANCAYO 2022.

El estudio de las deformaciones en la ejecución del cambio de material de los inmuebles patrimoniales de los ambientes urbanos monumentales en la plaza Constitución se detalla en la figura 45, donde en el 80% de las puertas si hubo cambio de material y el 20% de puerta no tubo cambio de material. Mientras que en el 30% de las ventanas si se realizó el cambio de material y en el otro 70% no se realizó el cambio de material. En el 40% de los balcones si hubo cambio de material mientras que en el 60% no se realizó el cambio de material. En el 10% de las molduras no hubo cambio de material, mientras que en el 90% de las molduras si se muestra cambio de material. El 10% de los zócalos si presenta cambio de materiales y el 90% de los zócalos no tiene cambio de material en los inmuebles de la plaza Constitución. En el 20% del revestimiento si hubo cambio de material mientras que en el 80% no presenta evidencias del cambio de material. El 60% de los pisos si presenta cambio de material y el 40% no presenta cambio de material. El 60% de las cubiertas evidencia cambio de material y el 40% no presenta los cambios de material. Finalmente, el 30% del alero si presenta cambio de material y el 70% de ellos no presenta el cambio de material.

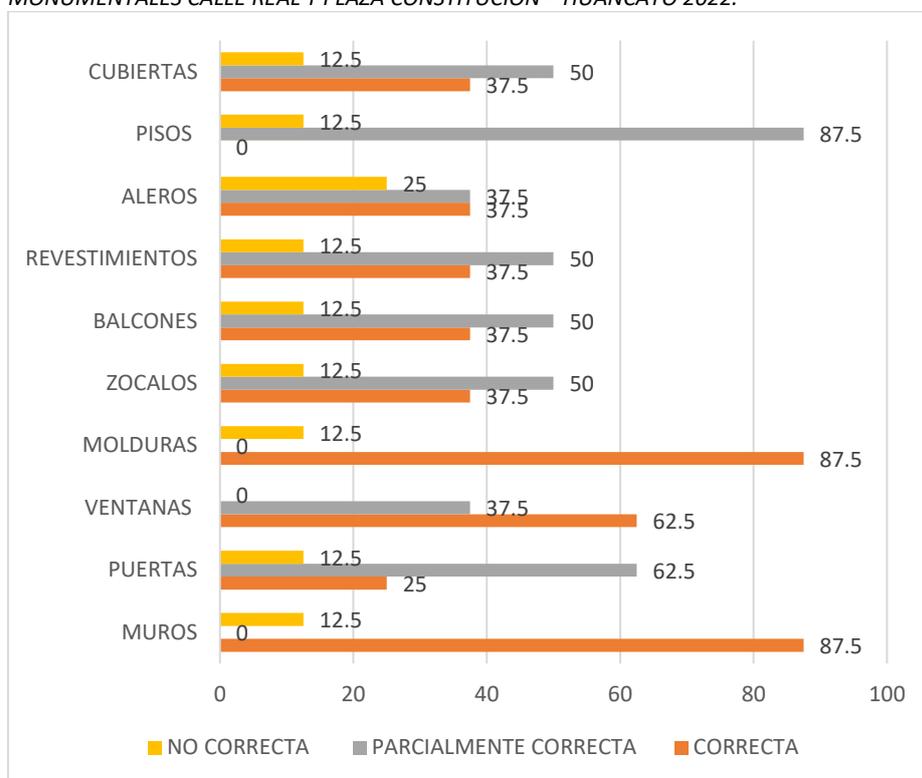
Figura 48

EL MATERIAL COMO CAUSA INDIRECTA EN LOS INMUEBLES PATRIMONIALES DE LOS AMBIENTES URBANOS MONUMENTALES CALLE REAL Y PLAZA CONSTITUCIÓN – HUANCAYO 2022.

Nota: El gráfico presenta los resultados de estudio del material como causa indirecta en los inmuebles monumentales de la calle Real.

El estudio de las deformaciones por el material empleado en los inmuebles patrimoniales de los ambientes urbanos monumentales en la calle Real se detalla en la figura 46, donde el 12.5% de las cubiertas presentan evidencias de una mala aplicación de los materiales, el 50% de las cubiertas presenta evidencias de una aplicación de materiales de manera regular y el 37.5% de la cubierta presenta una adecuada aplicación de los materiales. Mientras que en el 12.5% de los pisos presentan evidencias de una mala aplicación de los materiales, y el 87.5% de los pisos presenta evidencias de una aplicación de materiales de manera regular. El 25% de los aleros presentan evidencias de una mala aplicación de los materiales, el 37.5% de aleros presenta evidencias de una aplicación de materiales de manera regular y el otro 37.5% de los aleros presenta una adecuada aplicación de los materiales. Mientras que el 12.5% de los revestimientos presentan evidencias de una mala aplicación de los materiales, en el 50% del revestimiento se aplicó de manera regular el material y en el 37.5% del revestimiento presenta una adecuada aplicación de los materiales. El 12.5% de los balcones presentan evidencias de una mala aplicación de los materiales, en el 50% de balcones se aplicó los materiales de manera regular y en el 37.5% de los balcones presenta una adecuada aplicación de los materiales. El 12.5% de

los zócalos presentan evidencias de una mala aplicación de los materiales, el 50% de los zócalos presenta evidencias de una aplicación de materiales de manera regular y solamente el 37.5% de los zócalos presenta una adecuada aplicación de los materiales. El 12.5% de las molduras fueron trabajadas de manera incorrecta en la aplicación de los materiales y el 87.5% de molduras presenta una adecuada utilización de los materiales. El 37.5% de las ventanas fueron trabajadas los materiales de manera regular y el 62.5% de ventanas si fueron trabajadas de manera correcta. En la aplicación de los materiales en la puerta el 12.5% presentan evidencias de una incorrecta aplicación de materiales, el 62.5% de las puertas presenta evidencias de una aplicación de materiales de manera regular y solamente el 25% de las puertas presenta una adecuada aplicación de los materiales. Finalmente, el 12.5% de los muros presenta una inadecuada aplicación de los materiales, mientras que el 87.5% de los muros si fuero trabajadas de manera correcta en la aplicación de los materiales.

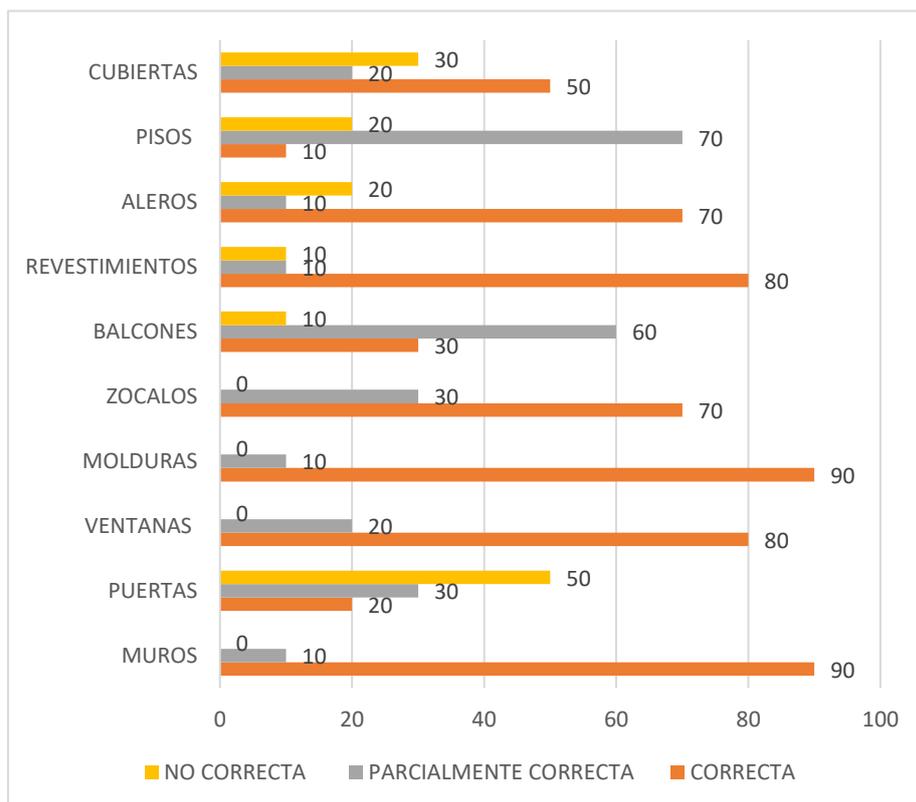
Figura 49
MATERIAL COMO CAUSA INDIRECTA EN LOS INMUEBLES PATRIMONIALES DE LOS AMBIENTES URBANOS MONUMENTALES PLAZA CONSTITUCIÓN – HUANCAYO 2022.

Nota: El gráfico presenta los resultados de estudio del material en los inmuebles monumentales de la plaza Constitución.

El estudio de las deformaciones por el material empleado en los inmuebles patrimoniales de los ambientes urbanos monumentales en la plaza Constitución se detalla en la figura 47, donde el 30% de las cubiertas presentan evidencias de una mala aplicación de los materiales, el 20% de

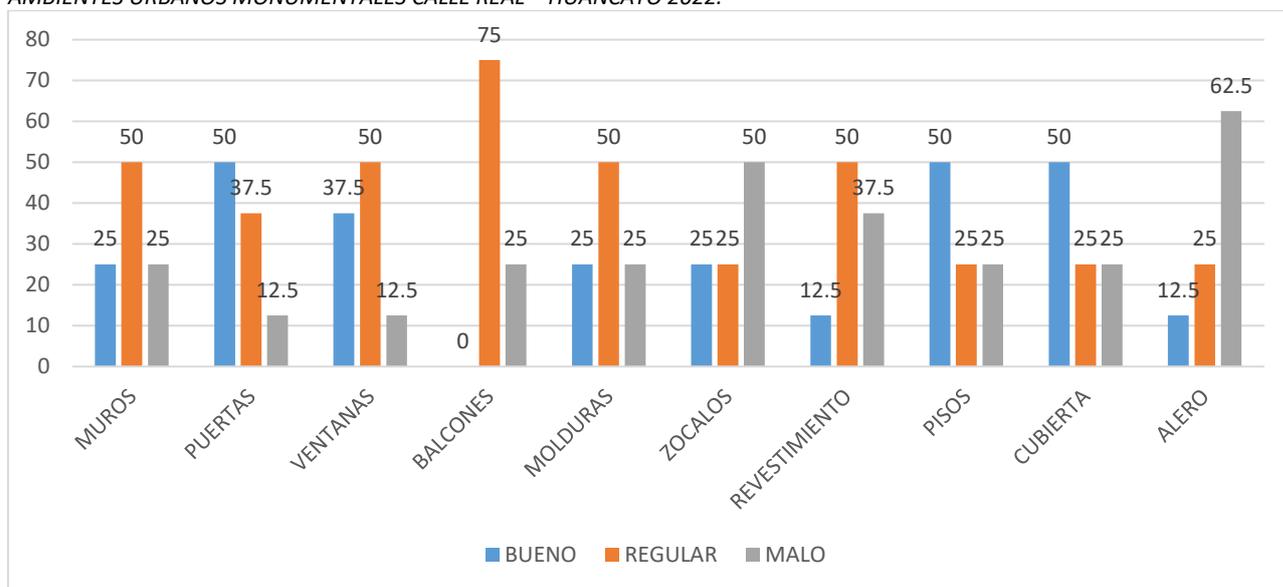
Figura 50

ESTADO ACTUAL DE CONSERVACIÓN DE LOS MATERIALES CAUSA INDIRECTA EN LOS INMUEBLES PATRIMONIALES DE LOS AMBIENTES URBANOS MONUMENTALES CALLE REAL – HUANCAYO 2022.

Nota: El gráfico presenta los resultados de estudio del estado actual de conservación de los materiales en los inmuebles monumentales de la calle Real.

El estudio de las deformaciones por el estado de conservación de los materiales en los inmuebles patrimoniales de los ambientes urbanos monumentales en la calle Real se detalla en la figura 48, donde el 25% de los muros presenta un buen estado de conservación, el 50% de muros esta conservado de manera regular y el 25% está en mal estado de conservación. Mientras que el 50% de las puertas presenta un buen estado de conservación, el 37.5% de puertas esta conservado de manera regular y el 12.5% de las puertas está en mal estado de conservación. En cuanto a las ventanas el 37.5% está en un buen estado de conservación, el 50% de ventanas esta conservado de manera regular y el 12.5% está en mal estado de conservación. El 50% de los balcones esta conservado de manera regular y el 25% de balcones está en mal estado de conservación. También el 25% de las molduras presenta un buen estado de conservación, el 50% de molduras esta conservado de manera regular y el 25% está en mal estado de conservación. El 25% de los zócalos está en un buen estado de conservación, el otro 25% de zócalos esta conservado de manera regular y el 50% de zócalos está en mal estado de conservación. El 12.5% del revestimiento está en buen estado de conservación, el 50% del revestimiento esta conservado de manera regular y el 37.5% está en mal estado de conservación. El 50% de los pisos presenta un buen estado de conservación, el 25% de pisos esta conservado de manera regular y el otro 25% está en mal estado de conservación. Por otro lado el 50% de la cubierta presenta un buen estado de conservación, el 25% de la cubierta esta conservado de

manera regular y el 25% de la cubierta está en mal estado de conservación. Finalmente, el 12.5% de los aleros están en un buen estado de conservación, el 25% de aleros esta conservado de manera regular y el 62.5% de los aleros están en mal estado de conservación.

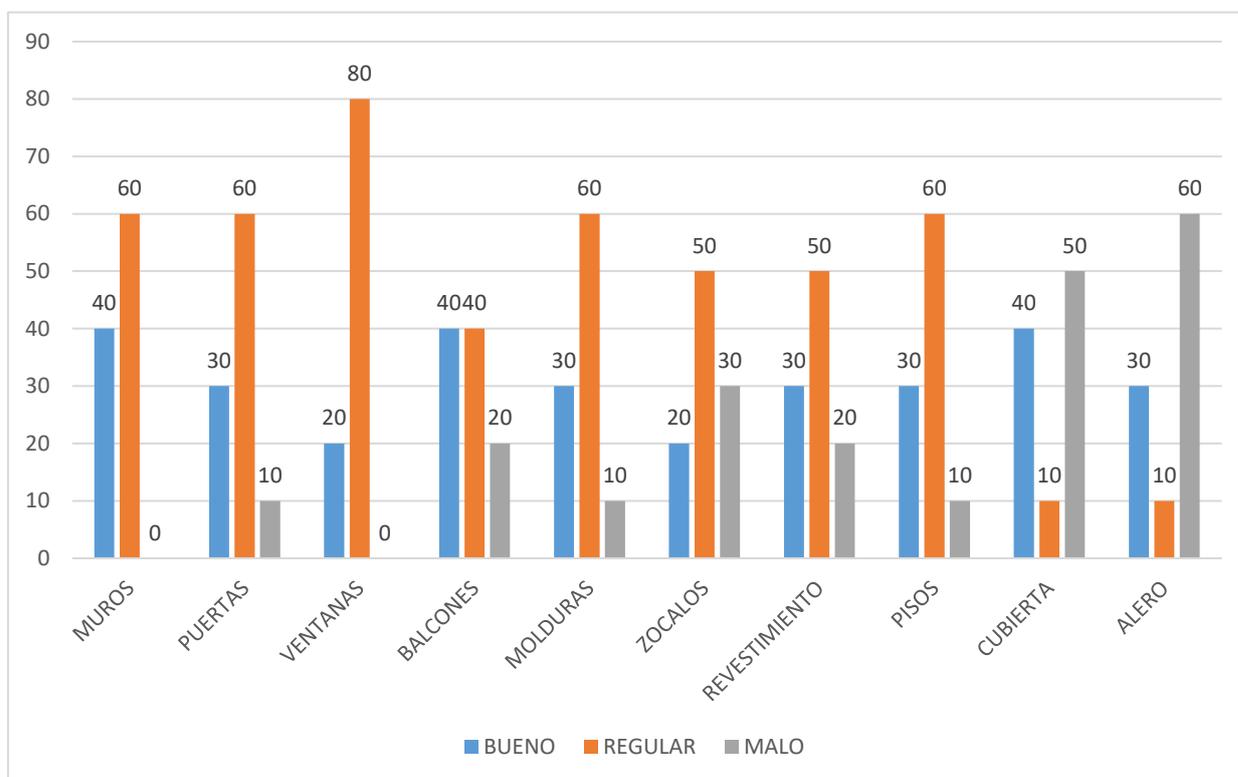
Figura 51
ESTADO ACTUAL DE CONSERVACIÓN DE LOS MATERIALES CAUSA INDIRECTA EN LOS INMUEBLES PATRIMONIALES DE LOS AMBIENTES URBANOS DE LA PLAZA CONSTITUCIÓN – HUANCAYO 2022.

El estudio de las deformaciones por el estado de conservación de los materiales en los inmuebles patrimoniales de los ambientes urbanos monumentales en la plaza Constitución se detalla en la figura 49, donde el 40% de los muros presenta un buen estado de conservación y el 60% de muros está en mal estado de conservación. Mientras que el 30% de las puertas presenta un buen estado de conservación, el 60% de puertas esta conservado de manera regular y el 10% de las puertas está en mal estado de conservación. En cuanto a las ventanas el 20% está en un buen estado de conservación y el 80% de ventanas esta conservado de manera regular. El 40% de los balcones está en buen estado de conservación, mientras que el otro 40% de los balcones está conservado de manera regular y el 20% de balcones está en mal estado de conservación. También el 30% de las molduras presenta un buen estado de conservación, el 60% de molduras esta conservado de manera regular y el 10% está en mal estado de conservación. El 20% de los zócalos está en un buen estado de conservación, el otro 50% de

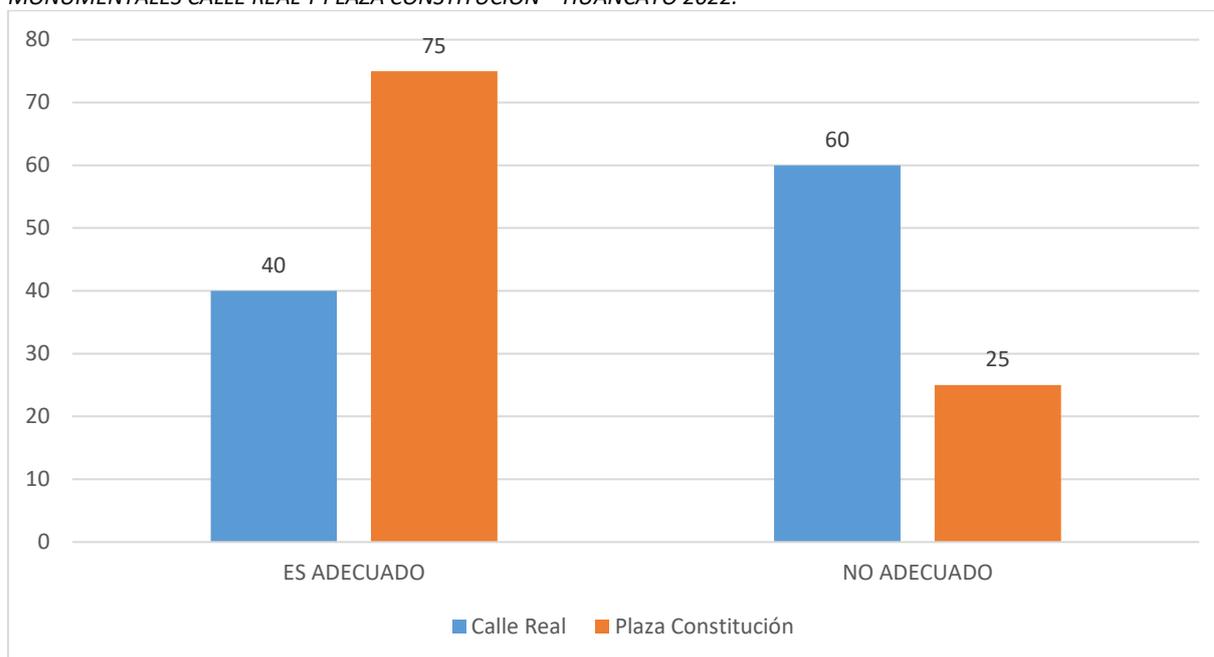
Figura 52

MANTENIMIENTO COMO CAUSA INDIRECTA EN LOS INMUEBLES PATRIMONIALES DE LOS AMBIENTES URBANOS MONUMENTALES CALLE REAL Y PLAZA CONSTITUCIÓN – HUANCAYO 2022.

Nota: El gráfico presenta los resultados de estudio por mantenimiento de los inmuebles monumentales de la calle Real.

Los resultados de estado de mantenimiento de los inmuebles monumentales de la calle Real y plaza Constitución. En ella se evidencia que el 40% de los inmuebles de la calle Real tiene un adecuado mantenimiento, mientras que el 75% de los inmuebles de la plaza Constitución tiene un adecuado mantenimiento. Por otro lado evidenciamos que hay un mantenimiento no adecuado de los inmuebles de la calle Real en 60% y 25% de los inmuebles de la plaza Constitución.

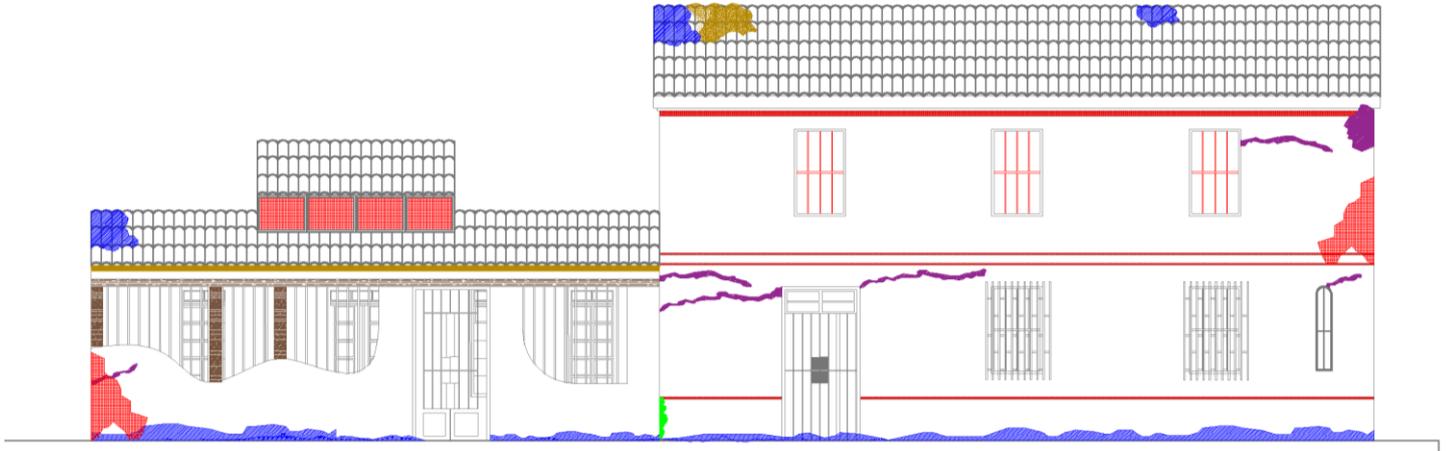
Figura Patologías en la elevación (PC 1): JR. ANCASH N° 335, 341

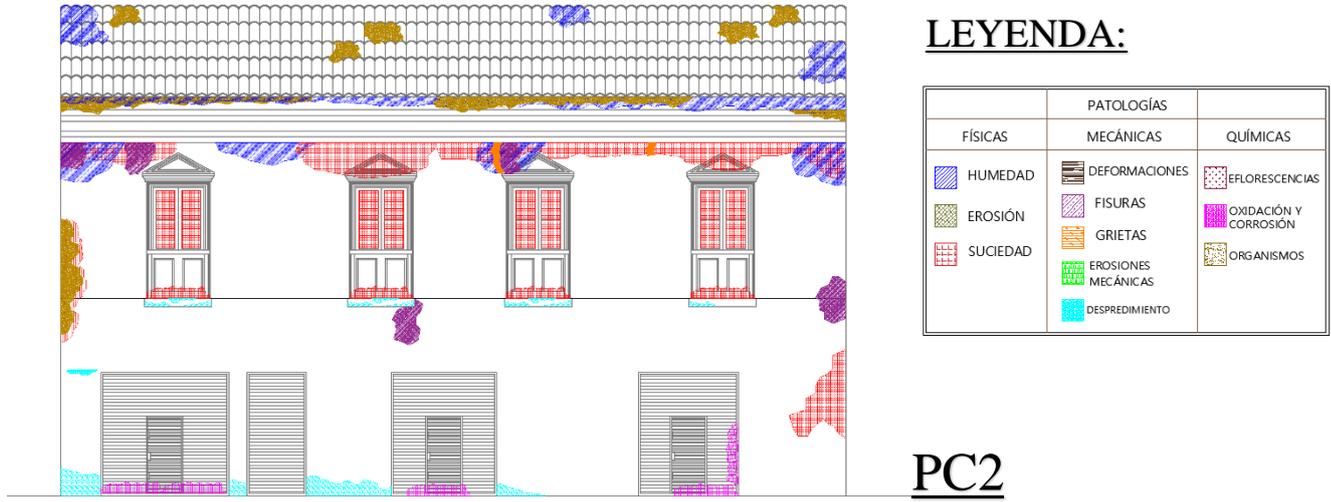
Figura 54 Figura Patologías en la elevación (PC 2): CALLE REAL N° 455, 451, 449,445 – CASA DEL POETA JUAN PARRA DEL RIEGO - R.J. N° 509 Normal Legal con fecha 01 Setiembre 1988

A. Patologías tipo físicas:

a.1 Humedad.- En el análisis realizado al inmueble PC 2 se observa humedad en las coberturas, como consecuencia humedad por filtración en los muros altos, esto debido a las lluvias, granizos y por el mal uso que se le da al inmueble, falta de interés de los propietarios.

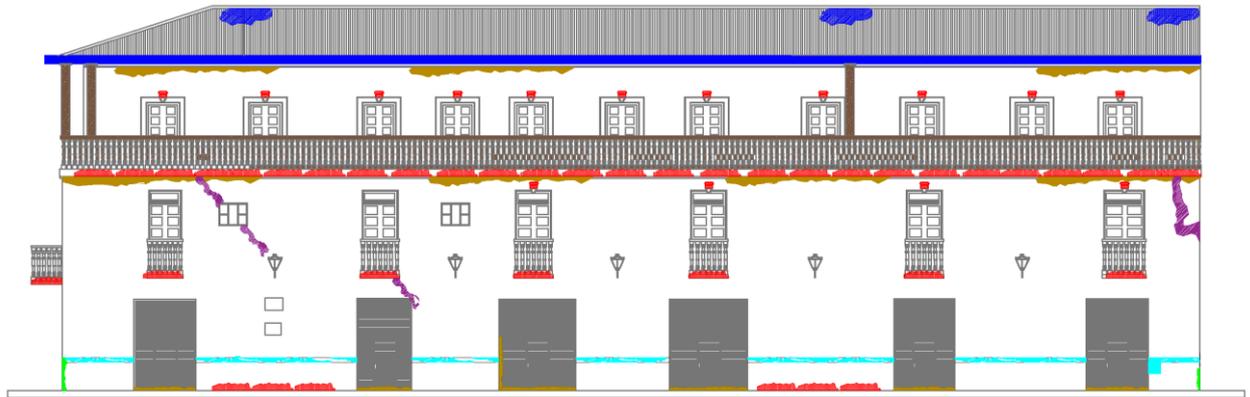
Figura 55 Figura Patologías en la elevación (PC 3): CALLE REAL N° 398 ESQ. JR. PUNO – HOTEL TIVOLI/ Café Colonial - R.J. N° 284 Normal Legal con fecha 15 de Mayo 1988

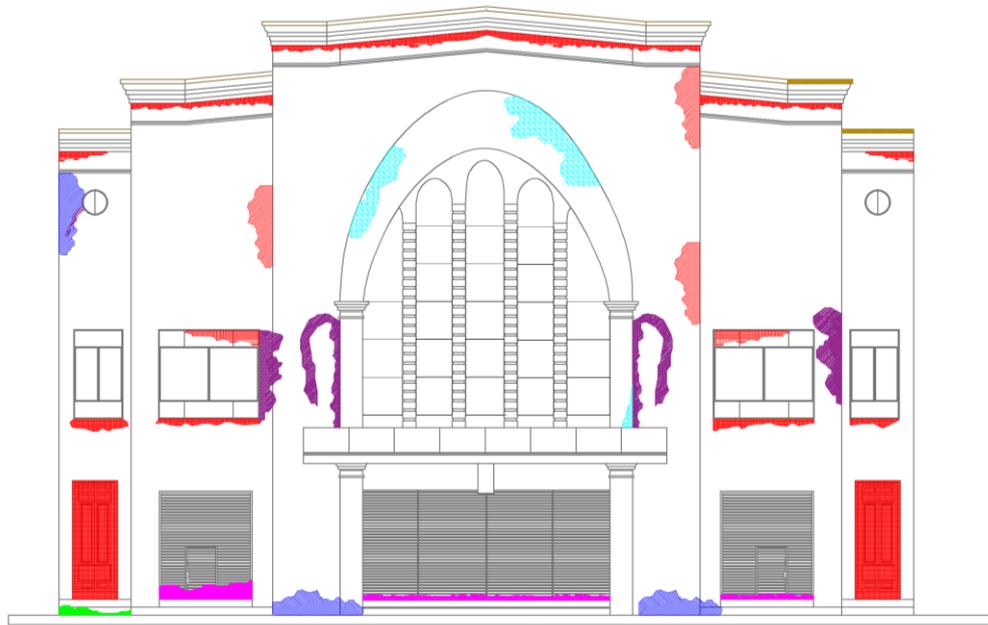
Figura 56 Figura Patologías en la elevación (PC 4): JR. PUNO N° 440, 444, 450, 454, 458 “NSTRA. SRA. DEL VALLE”

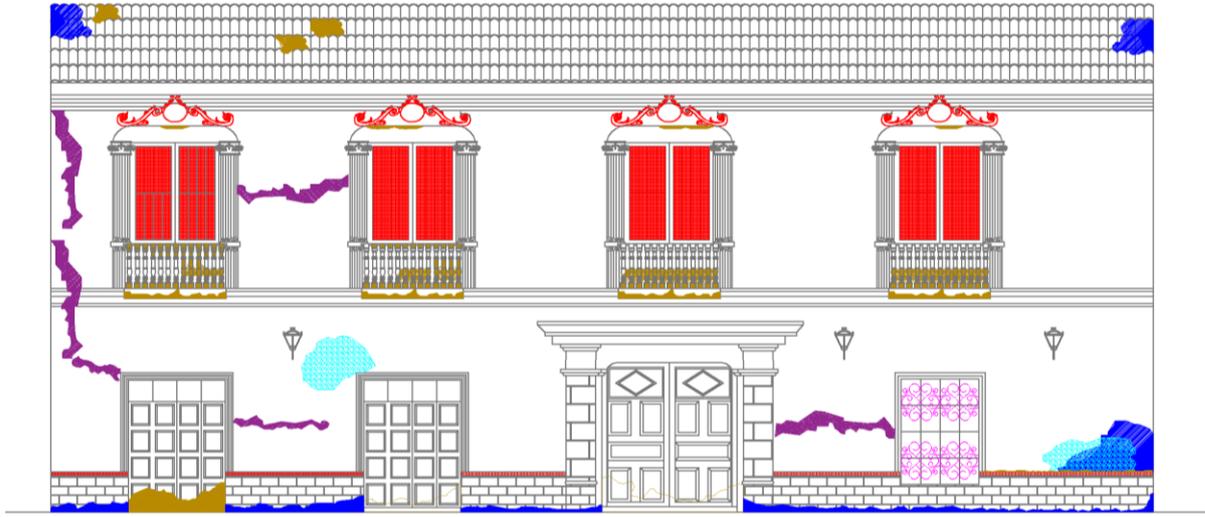
Figura 57 Figura Patologías en la elevación (PC 5): JR. PUNO N° 430 ARZOBISPADO DE HYO
