UNIVERSIDAD PERUANA LOS ANDES
FACULTAD DE INGENIERÍA
ESCUELA PROFESIONAL DE ARQUITECTURA

**FACTORES QUE GENERAN DETERIORO EN LOS
INMUEBLES PATRIMONIALES DE LOS
AMBIENTES URBANOS MONUMENTALES CALLE
REAL, PLAZA CONSTITUCIÓN - HUANCAYO 2022**

PARA OPTAR EL TÍTULO PROFESIONAL DE ARQUITECTO

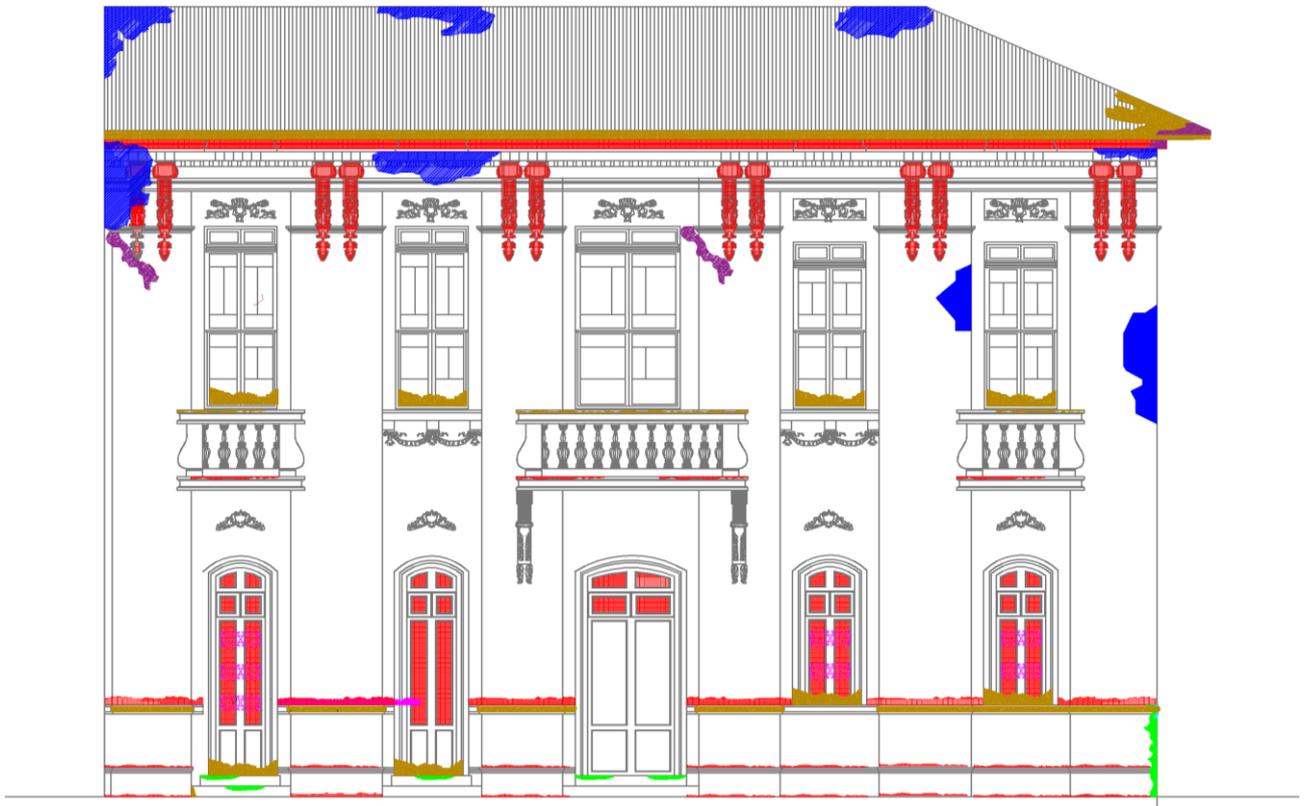
Figura 58 Figura Patologías en la elevación (PC 6): JR. PUNO N° 414 ESQ. JR. ANCASH

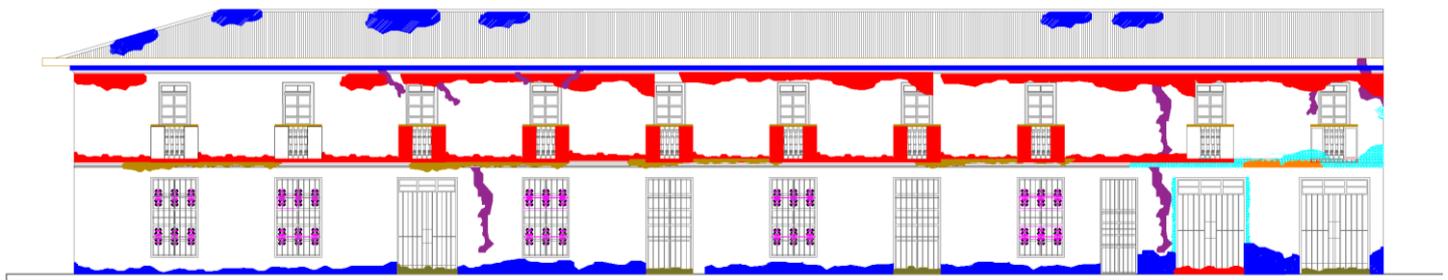
Figura 59 Figura Patologías en la elevación (PC 7): JR. ANCASH N° 313, 319

PATOLOGÍAS		
FÍSICAS	MECÁNICAS	QUÍMICAS
HUMEDAD	DEFORMACIONES	EFLORESCENCIAS
EROSIÓN	FISURAS	OXIDACIÓN Y CORROSIÓN
SUCIEDAD	GRIETAS	ORGANISMOS
	EROSIONES MECÁNICAS	
	DESPREDIMIENTO

b.1 Fisuras y grietas.- Se observa aberturas no controladas. Las grietas son debidas al exceso de carga o de origen higrotérmico (ausencia de malestar térmico) como se observa en muros, balcones; mientras que las fisuras el origen es el propio soporte o propias del acabado externo como se observa en el revestimiento de todo el inmueble.

pesados. Dado que estos organismos desarrollan un proceso patológico de carácter químico, puesto que segregan sustancias que alteran la estructura química y física del material que los aloja, deteriorando los materiales del inmueble.

c.2. Oxidación y corrosión.- se observa oxidación en el las ventanas y puertas, debido a la exposición constante a cambios de clima, agua empozada, constante exposición a heces de animales de peso.

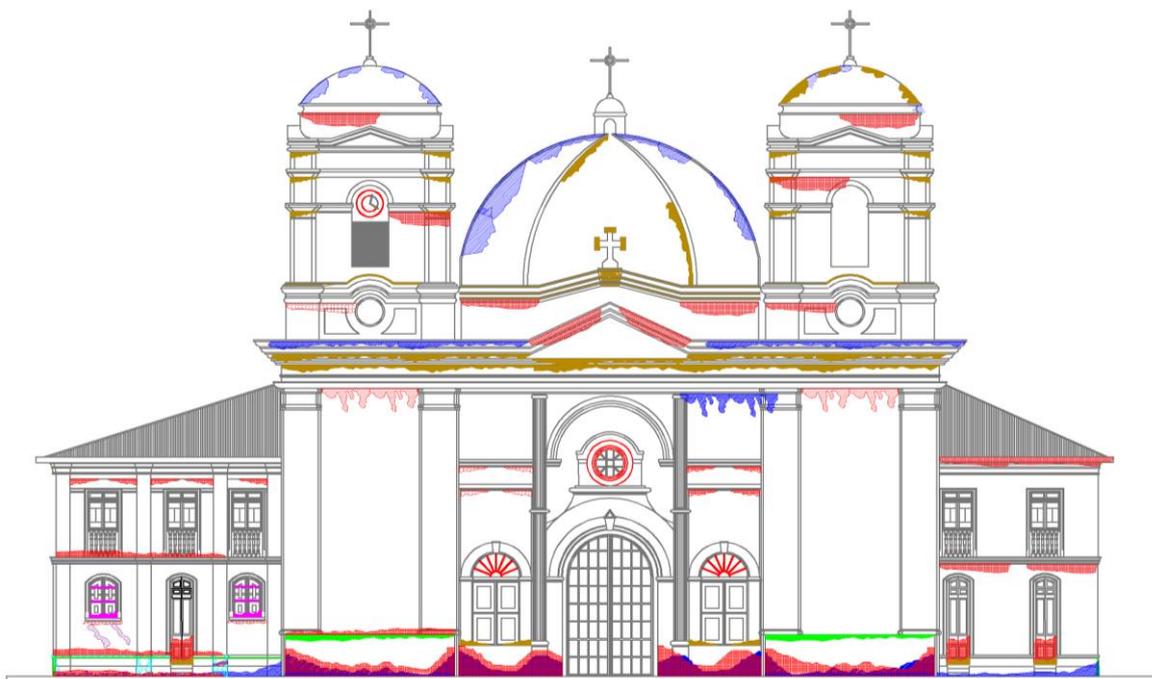
Figura 60 Figura Patologías en la elevación (PC 8): IGLESIA CATEDRAL DE HUANCAYO – CALLE REAL 4TA CUADRA – R. D. N. N° 042 Normal Legal con fecha 31 de Enero 2003

b.1 Fisuras y grietas.- Se observa aberturas controladas. Las grietas son debidas al exceso de carga o de origen higrotérmico (ausencia de malestar térmico) que en mayor gravedad no presenta el inmueble; mientras que las fisuras el origen es el propio soporte o propias del acabado externo como se observa en el inmueble.

carácter químico, puesto que segregan sustancias que alteran la estructura química y física del material que los aloja, deteriorando los materiales del inmueble.

c.2. Oxidación y corrosión.- se observa oxidación en el las ventanas debido a la exposición constante a cambios de clima, agua empozada, constante exposición a heces de animales de peso.

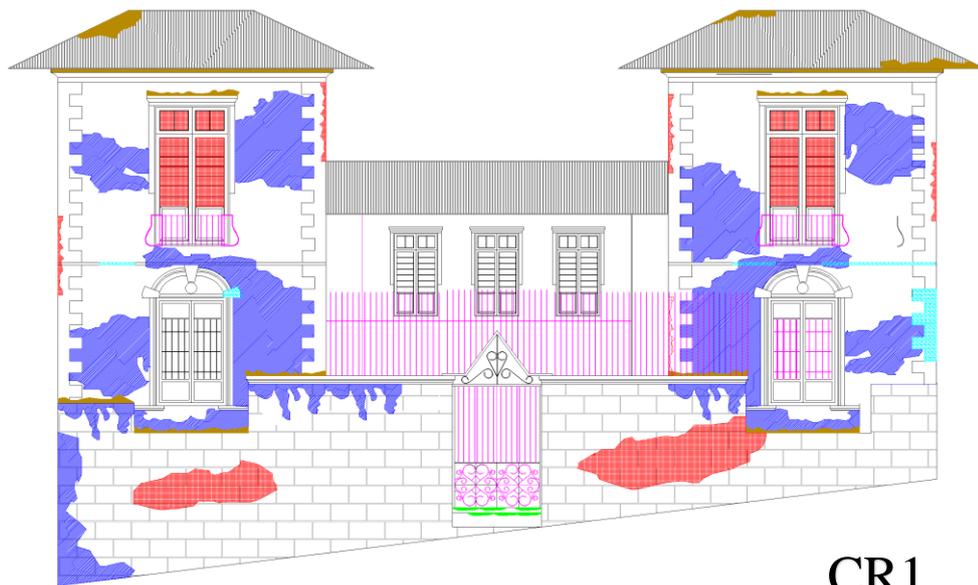
R. R. N. N° 1189 – INC Normal Legal con fecha 12 de SETIEMBRE 2007

a.1 Humedad.- En el análisis realizado al inmueble CR 1 se observa mayor cantidad de humedad por filtración en los muros, ventanas, balcones generando alto deterioro en el inmueble, humedad capilar en los zócalos, revestimiento, cobertura, tuberías expuestas para el desfogue de agua; producido por las recuentes lluvias, granizo en la ciudad y así mismo a la falta de interés y mantenimiento por parte de los propietarios.

b.1 Fisuras y grietas.- Se observa aberturas no controladas. Las grietas son debidas al exceso de carga o de origen higrotérmico (ausencia de malestar térmico) que presenta el inmueble; por otro lado las fisuras tiene como origen el propio soporte o acabado externo como se observa en el inmueble.

b.3 Desprendimiento.- se observa desprendimiento en los muros del inmueble debido a filtración de humedad, rozaduras del inmueble, lesiones previas no tratadas.

moho, hongos, al igual en los vanos; la presencia de excremento de aves y /o animales pesados. Dado que estos organismos desarrollan un proceso patológico de carácter químico, puesto que segregan sustancias que alteran la estructura química y física del material que los aloja, deteriorando los materiales del inmueble.

c.2. Oxidación y corrosión.- se observa oxidación en el las ventanas, balcones, puertas debido a la exposición constante a cambios de clima, agua empozada, lluvia, granizo.

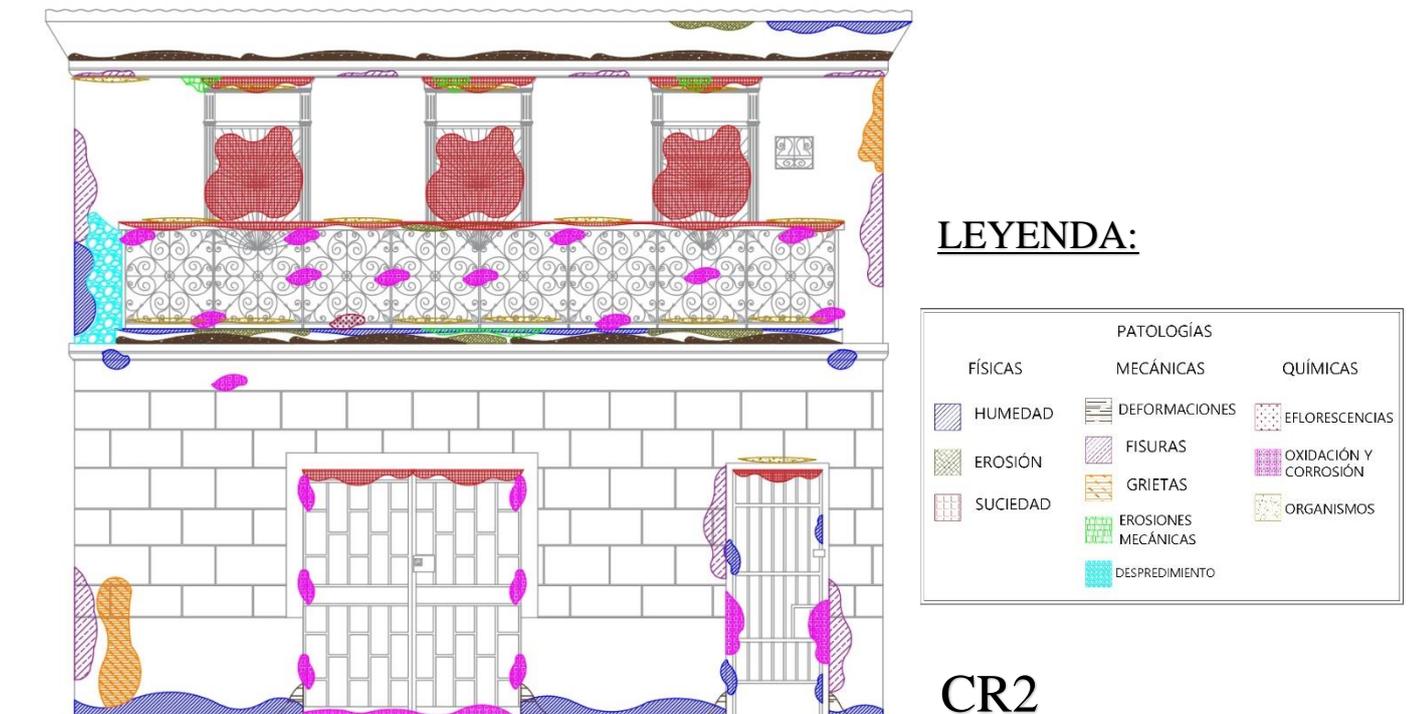
Figura 62 Figura Patologías en la elevación (CR 2): CALLE REAL N° 218 – R.J. N° 509

a. Patologías tipo físico:

a.1. Humedad. - En el inmueble patrimonial CR2 se puede observar 3 tipos de humedades: Accidental, que es a sido producida por la rotura de una tubería pluvial; Capilar que a sido producida por las lluvias, donde el agua asciende por los elementos verticales que son los zócalos y por último filtración producida por fuerzas exteriores, donde desprenden el material y se puede observar en el muro y aleros del inmueble.

b.3. Grietas. - Producida en los muros del inmueble patrimonial, debido a excesos de carga para los que no estaban diseñadas correctamente y a fuerzas externas como los sismos.

b.5. Desprendimiento. – Se observa en las molduras, producidas a consecuencia de lesiones previas, como humedad, deformación y grietas.

c.2. Oxidación. - Se observa en las puertas, ventanas y balcones de metal, producidas a consecuencia de lesiones previas, como humedad, deformación y grietas.

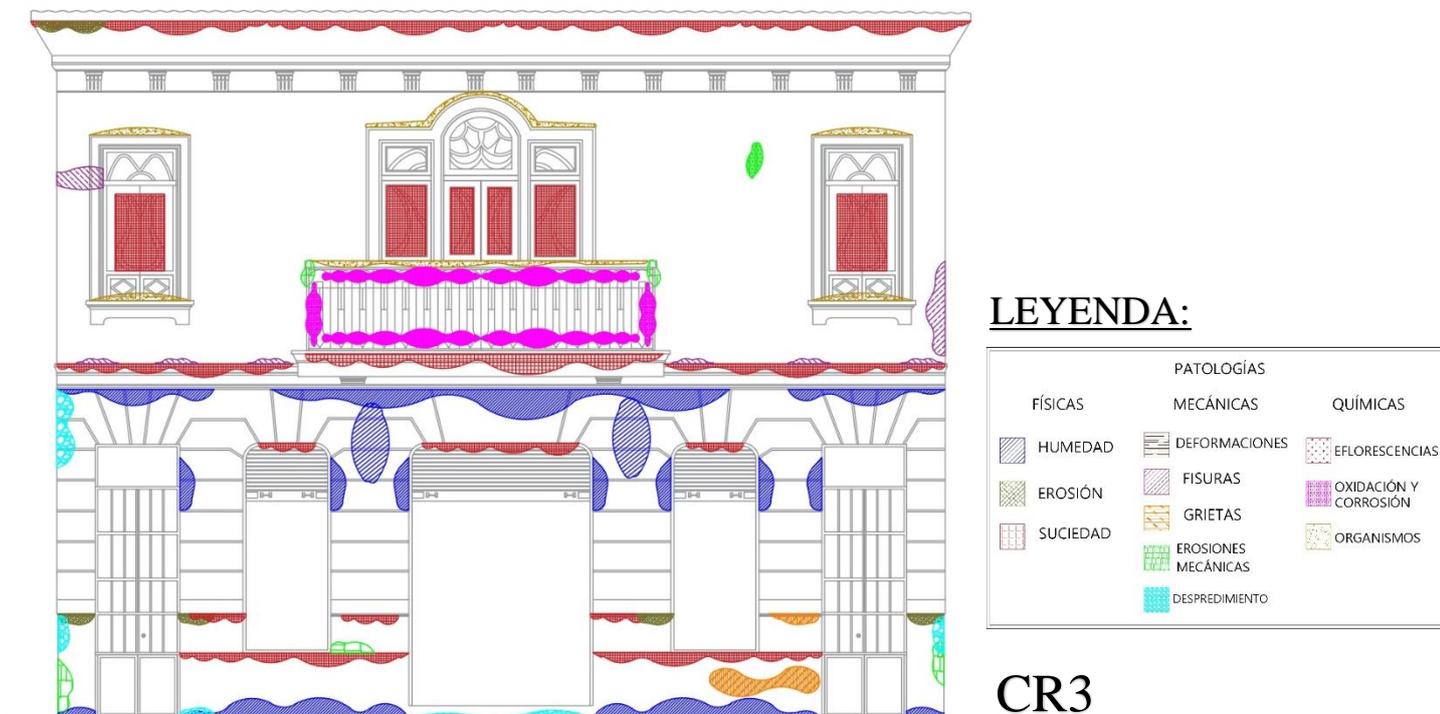
R. J. N. N° 509 Normal Legal con fecha 01 SETIEMBRE 1988

A. Patologías tipo físico:

a.1. Humedad. - En el inmueble patrimonial CR3 se puede observar 3 tipos de humedades: Accidental, producidas por roturas de conducciones provocando focos puntuales de humedad en las puertas, ventanas, muros, molduras, pisos, techos y en gran proporción en los zócalos; de tipo Capilar que a sido producida por las lluvias, donde el agua asciende por los elementos verticales que son los zócalos y por último de tipo filtración producida por fuerzas exteriores, donde desprenden el material y se puede observar en cubiertas y muros.

a.3. Suciedad. – Realizado el análisis, se puede observar 2 tipos de suciedades: Por depósito ocasionado por el polvo en los muros exteriores y en gran proporción en los vidrios, balcones y molduras y Por lavado diferencial, que es la combinación del polvo + la lluvia, deteriorando los muros y en gran proporción las molduras.

b.1. Deformaciones. - En el inmueble patrimonial se puede observar la deformación de desplome, a consecuencia de empujes horizontales sobre cabeza de elementos verticales y se puede ver este deterioro en los zócalos.

b.3. Grietas. - Producida en los muros del inmueble patrimonial, debido a excesos de carga para los que no estaban diseñadas correctamente y a fuerzas externas como los sismos.

b.5. Desprendimiento. – Se observa en las molduras y muros del inmueble patrimonial, producidas a consecuencia de lesiones previas, como humedad, deformación y grietas.

c.1. Oxidación. – se realizó el análisis y se visualiza el deterioro en las puertas, ventanas, balcones de metal y rejas, producidas a consecuencia de lesiones previas, como humedad, deformación y grietas.

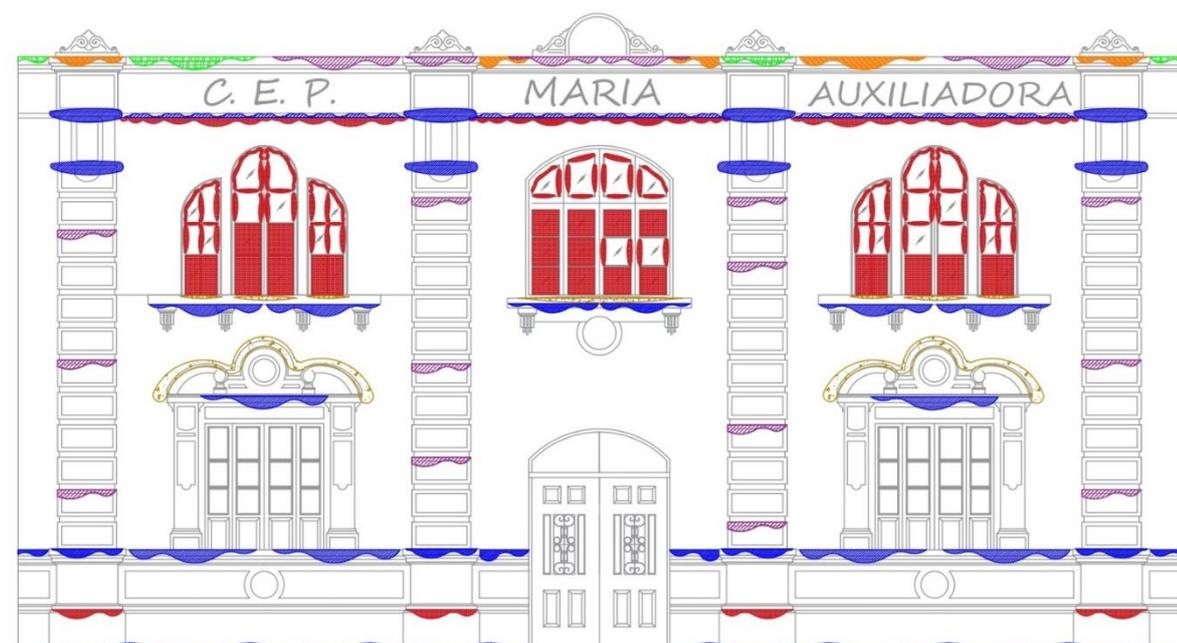
Figura 64 Figura Patologías en la elevación (CR 4): C.E.P. MARIA AUXILIADORA, CALLE REAL N° 248 – R.J. N° 509 R. J. N. N° 509 Normal Legal con fecha 01 SETIEMBRE 1988

a.1. Humedad. - En el análisis del inmueble patrimonial CR4 se puede observar 3 tipos de humedades: Accidental, que es a sido producida por la rotura de una tubería pluvial, afectando los elementos como son puertas, ventanas, balcones, muros, molduras, zócalos, pisos y en gran proporción aleros y techos; de tipo Capilar que ha sido producida por las lluvias, donde el agua asciende por los elementos verticales, donde afecto los pisos, muros, zócalos y puertas; y por último de tipo filtración producida por fuerzas exteriores, donde se desprende el material afectando en gran cobertura las cubiertas en este inmueble patrimonial.

b.3. Grietas. – Producida en los muros del inmueble patrimonial, debido a excesos de carga para los que no estaban diseñadas correctamente y a fuerzas externas como los sismos.

b.5. Desprendimiento. – Se observa en las molduras y aleros, producidas a consecuencia de lesiones previas, como humedad, deformación y grietas.

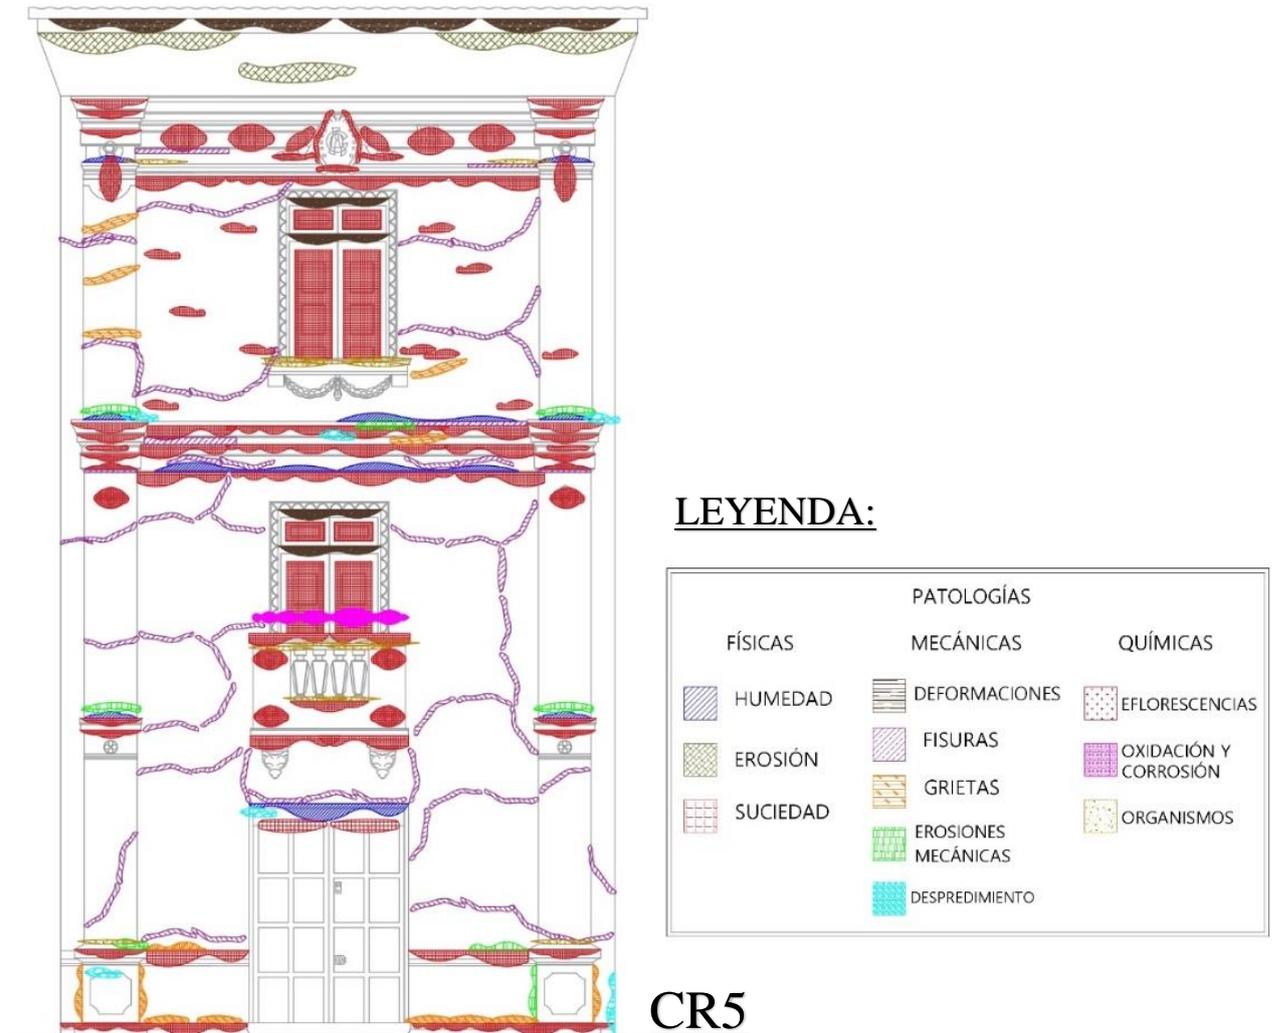
R. J. N. N° 509 Normal Legal con fecha 01 SETIEMBRE 1988

a. Patologías tipo físicas:

a.1. Humedad. - En el inmueble patrimonial CR5 se puede observar 3 tipos de humedades:

Accidental, producidas por roturas de conducciones provocando focos puntuales de humedad en las ventanas, balcones, aleros y pisos y en gran proporción en los techos, zócalo, molduras y muros ; de tipo Capilar que ha sido producida por las lluvias, donde el agua asciende por los elementos verticales que son los zócalos y por último de tipo filtración producida por fuerzas exteriores, donde desprenden el material y se puede observar en cubiertas y muros.

b.3. Grietas. - Producida en los muros del inmueble patrimonial, debido a excesos de carga para los que no estaban diseñadas correctamente y a fuerzas externas como los sismos.

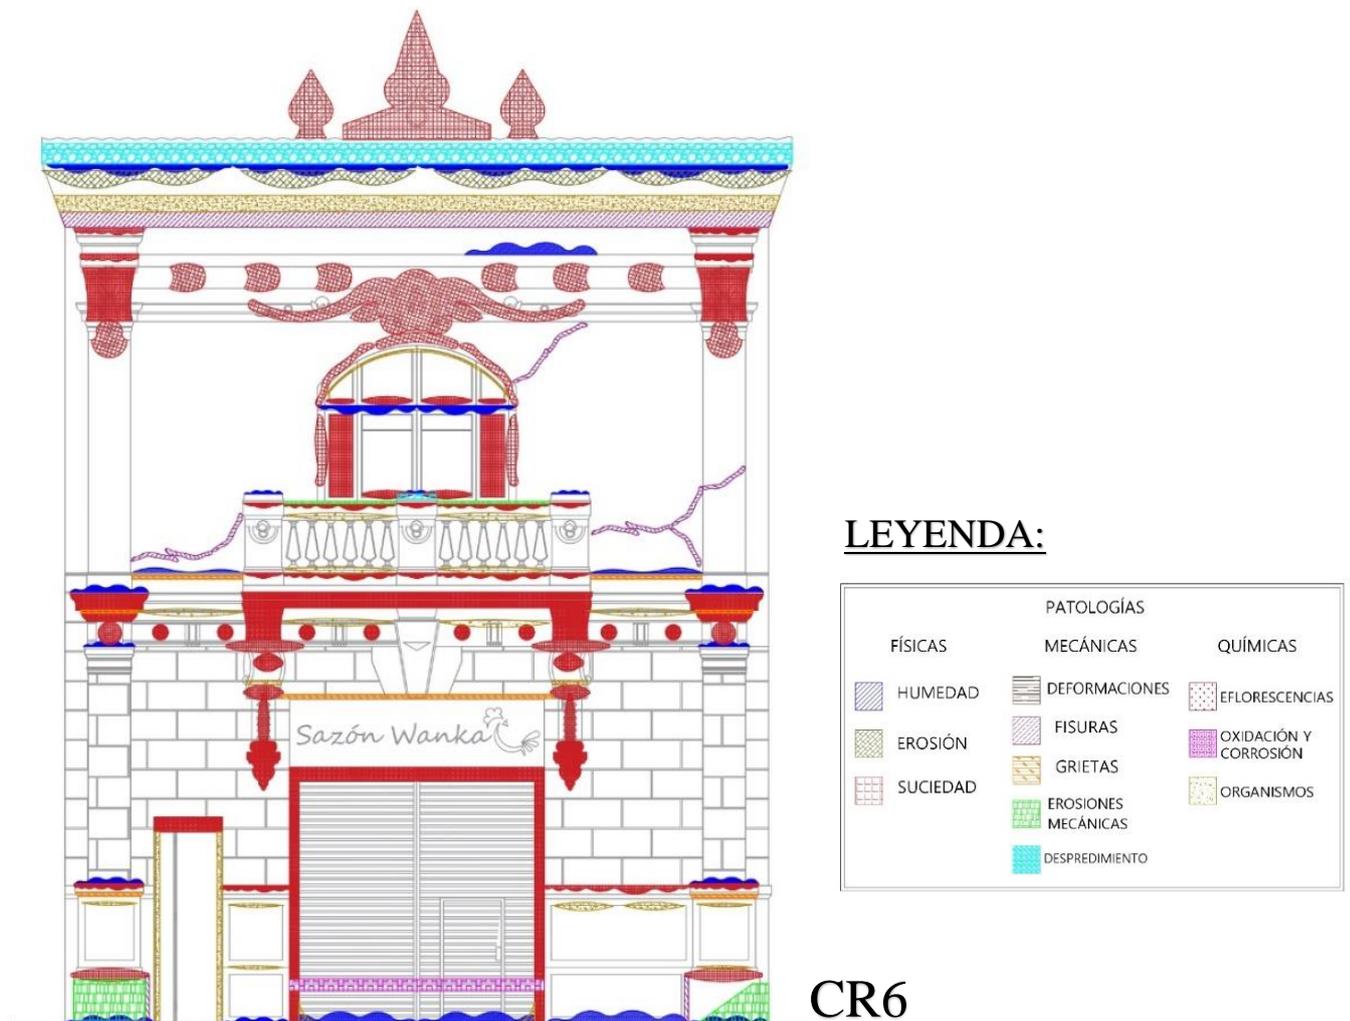
Figura 66 Figura Patologías en la elevación (CR 6): CALLE REAL N° 288 – R.J. N° 509 R. J. N. N° 509 Normal Legal con fecha 01 SETIEMBRE 1988

a. Patologías tipo físico:

a.1. Humedad. - En el inmueble patrimonial CR5 se puede observar 3 tipos de humedades: Accidental, producidas por roturas de conducciones provocando focos puntuales de humedad en las puertas, ventanas, muros, molduras y pisos, y en gran proporción en los techos, aleros y zócalos; de tipo Capilar que ha sido producida por las lluvias, donde el agua asciende por los elementos verticales que son los pisos, muros y puertas y en gran proporción en zócalos y por último de tipo filtración producida por fuerzas exteriores, donde desprenden el material y se puede observar en cubiertas y muros.

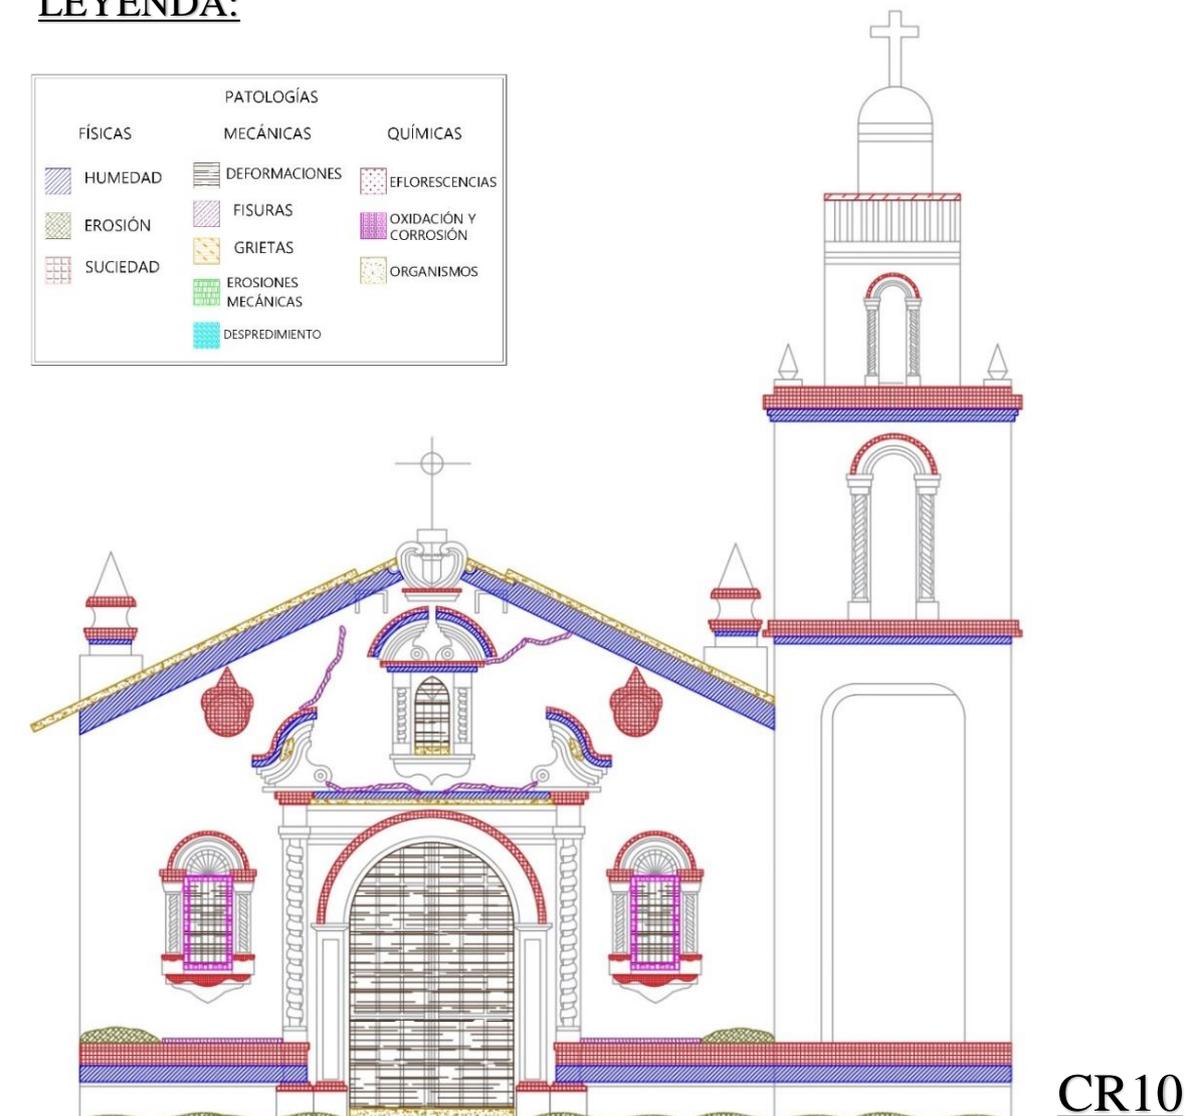
A. Patologías tipo físico:

a.1. Humedad. - En el inmueble patrimonial CR10 se puede observar 3 tipos de humedades: Accidental, producidas por roturas de conducciones provocando focos puntuales de humedad en las puertas, ventanas, muros, molduras, zócalos y aleros; de tipo Capilar que ha sido producida por las lluvias, donde el agua asciende por los elementos verticales que son los zócalos, puertas, muros y pisos y por último de tipo filtración producida por fuerzas exteriores, donde desprenden el material y se puede observar en cubiertas y muros.

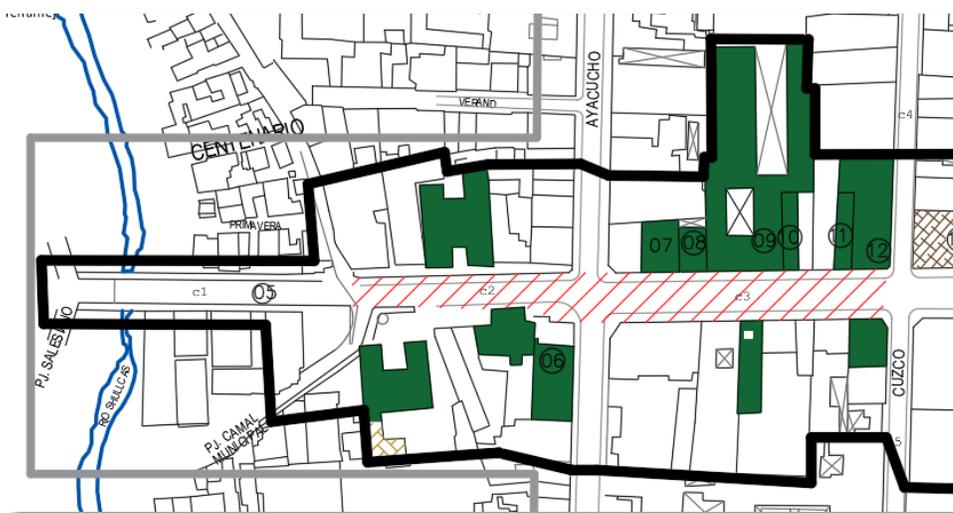
Figura 85. Plano de los inmuebles a analizar Ambiente Urbano Monumental CALLE REAL (CR)

A continuación, se muestra una parte del plano de la ciudad de Huancayo, en el cual se encuentran resaltados los inmuebles que corresponden al Ambiente Urbano Monumental de la Calle Real, como se muestra en la Imagen Nro 01 – (CR)
