UNIVERSIDAD PERUANA LOS ANDES

ESCUELA PROFESIONAL DE INGENIERÍA CIVIL

**“EVALUACIÓN SUPERFICIAL DEL PAVIMENTO
FLEXIBLE POR EL MÉTODO PAVEMENT
CONDITION INDEX EN LA CARRETERA
MAZAMARI – PANGO, PROVINCIA DE SATIPO”**

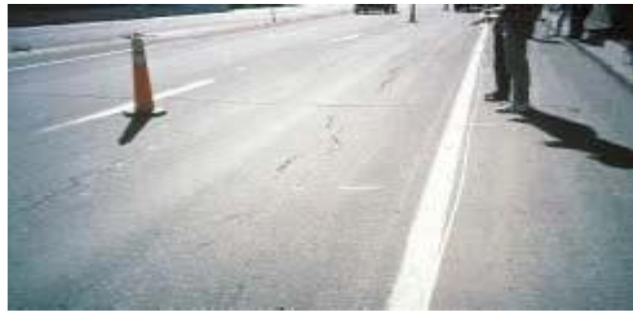
- Nivel de severidad bajo (L). - Se trata de grietas finas capilares y longitudinales que, se forman paralelamente y sin interrelación alguna. No están descascaradas y no muestran pérdida de material a sus lados.

Figura Nª 06: Piel de Cocodrilo, Nivel de severidad (L)

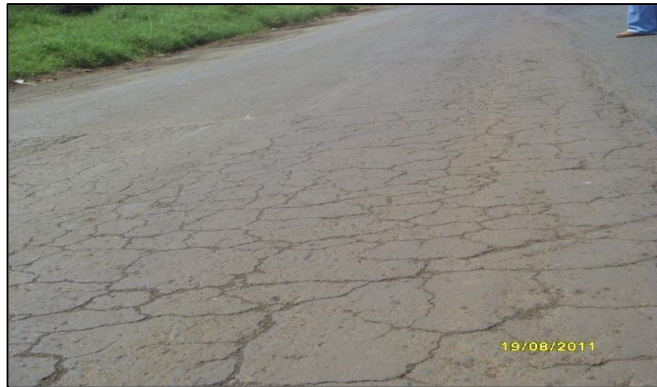
- Nivel de severidad alto (H). Es un modelo de grietas, en el cual las partes están bien definidas, así como cada uno de sus bordes. Algunos de estos trozos pueden desplazarse en función del impacto del tránsito , y estar complementadas por ahuellamiento.

Figura Nª 08: Piel de Cocodrilos, Niveles de severidades (Hs.)

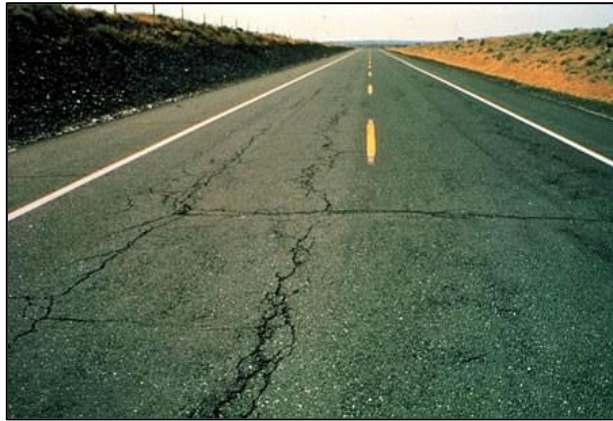
- Nivel de severidad bajo (L)
 - Grietas sin rellenos de anchos inferiores a 10.0 milímetros.
 - Grietas rellenas de diversas anchuras.

Figura Nª 09: Grietas de contracción (Bloque), Nivel de severidad (L)

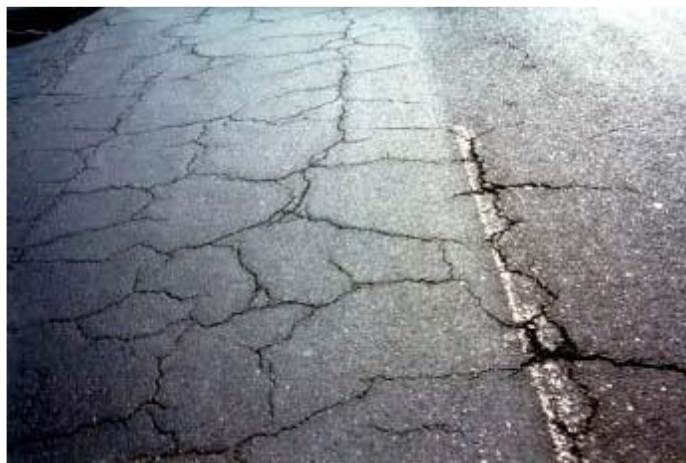
- Nivel de severidad medio (M)
 - Grieta sin relleno, espaciado entre 10.0 milímetros. y 76.0 milímetros
 - Grietas sin rellenos, anchos superiores a 76.0 milímetros., que están cercadas por otras grietas circundantes, de tamaño inferior.

Figura Nª 10: Grietas de contracción (Bloque), Nivel de severidad (M)

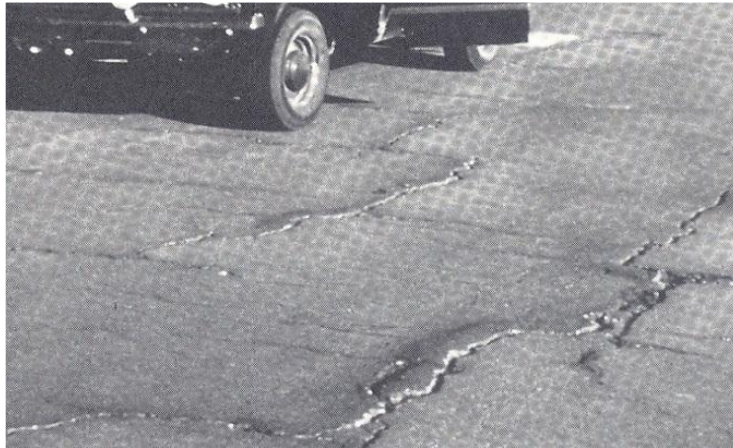
- Nivel de severidad alto (H)
 - Grietas rellenas o no, rodeadas de las grietas adyacentes pequeñas
 - Grietas sin rellenos de más de 75.0 milímetros. de anchos, en las que pocas pulgadas de los pavimentos a sus alrededores, están grave mentes dañadas

Figura Nª 11: Grietas de contracción (Bloque), Nivel de severidad (H)

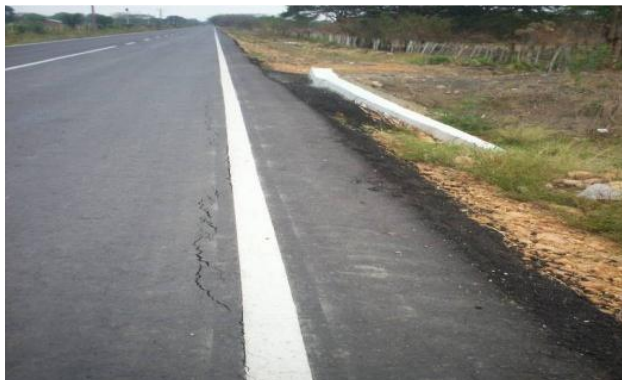
- Niveles de severidades bajos (Los).- Grietas sin disgregaciones.

Figura N^a 12: Grietas de Borde, Niveles de severidades (L)

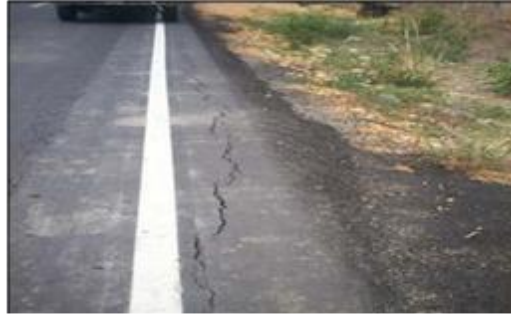
- Niveles de severidades medios (M).- Grietas con algo de disgregación y rotura de bordes .

Figura N^a 13: Grietas de Bordes, Niveles de severidad (M.)

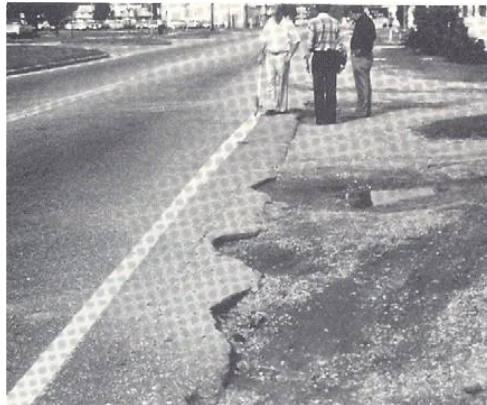
- Niveles de severidades altos (H). - Considerables roturas de borde y disgregación en grietas.

Figura N^a 14: Grietas de Borde, Nivel de severidad (H)

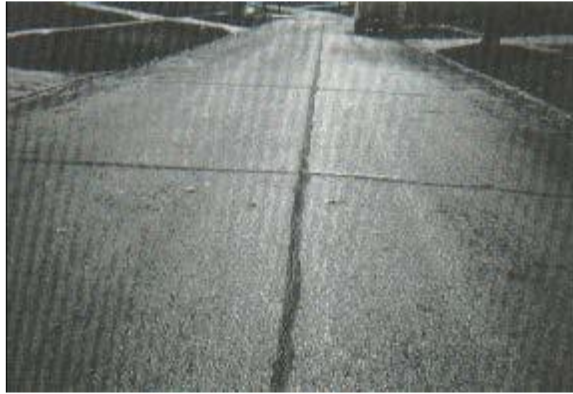
- Niveles de severidades bajo (L)
 - Grietas sin rellenos, inferior a los 10.0 miligramos de ancho
 - Grietas rellenas de cualesquiera anchos

Figura Nª 15: Grietas de Reflexión de Juntas, Nivel de severidad (L)

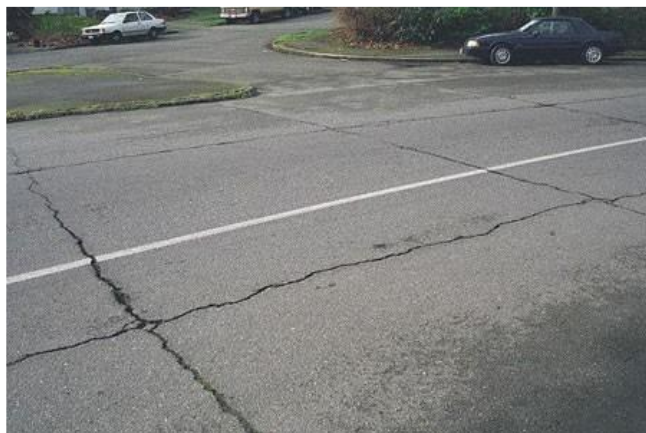
- Niveles de severidades medios (M)
 - Grieta sin rellenos con ancho entre 11.8 y 75.2 milagros., que están cercadas por grietas adyacentes de menores tamaños.
 - Grietas rellenas de cualesquieras anchos, en cuyos alrededores se presentan otras grietas más pequeñas.

Figura Nª 16: Grietas de Reflexión de Juntas, Nivel de severidad (M)

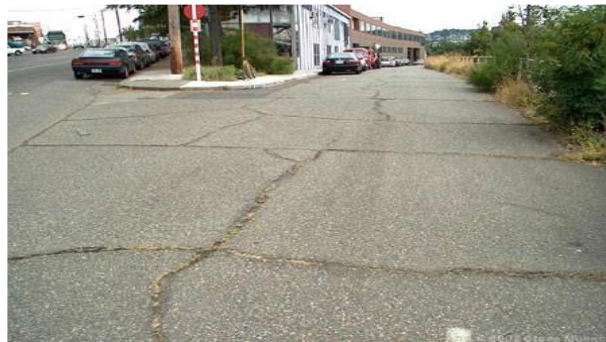
- Nivel de severidades alto (H).-
 - Cualesquiera grietas rellenas o no, que contienen otras grietas más pequeñas a su alrededor.
 - Grietas de cualesquieres anchos, pocas pulgadas de pavimentos alrededores de la mismas están gravemente fracturadas

Figura Nª 17: Grietas de Reflexión de Juntas, Nivel de severidad (H)

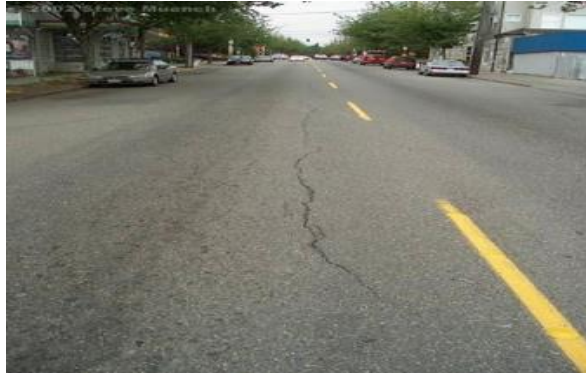
- Nivel de severidades bajos (L)
 - Fisuras sin rellenos de anchos inferiores a los 10.0 milímetros
 - Fisura rellena de cualquier ancho

Figura N^a 18: Grietas de Borde, Nivel de severidad (L)

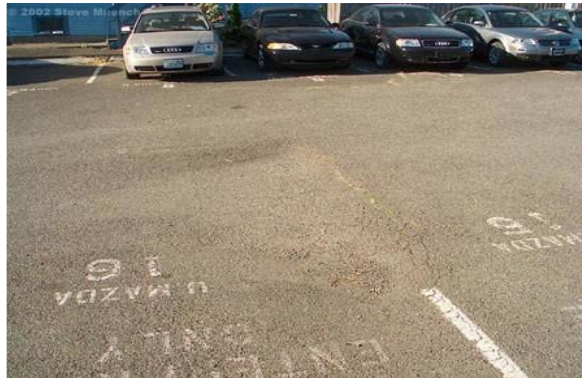
- Niveles de severidades medios (M): Producen unos impactos medio en las calidades de los rodamientos.

Figura Nª 21: Abultamientos y/o Hundimientos, Nivel de severidad (M)

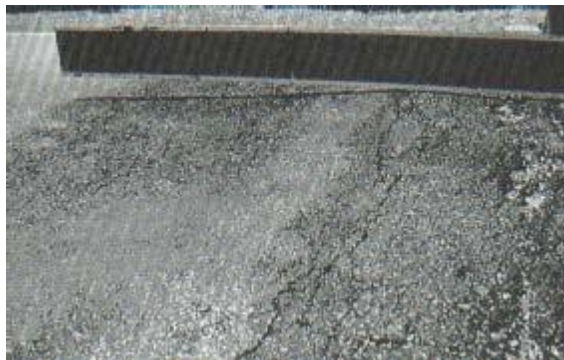
- Nivel de severidad altos (H): Ocasiones impactos muy marcados en la calidad del rodamiento.

Figura Nª 22: Abultamientos y/o Hundimientos, Nivel de severidad (H)

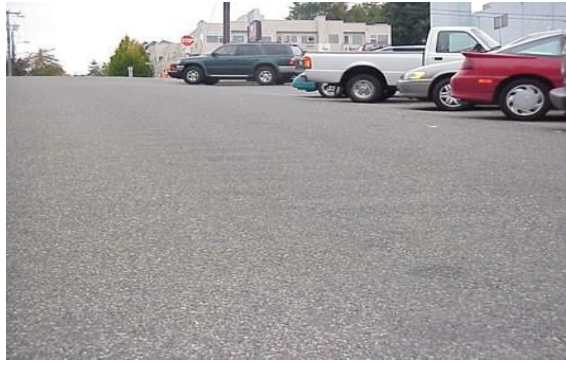
- Nivel de severidad bajo (L): No tienen consecuencias importantes en el rodamiento.

Figura Nª 23: Corrugaciones, Nivel de severidad (L)

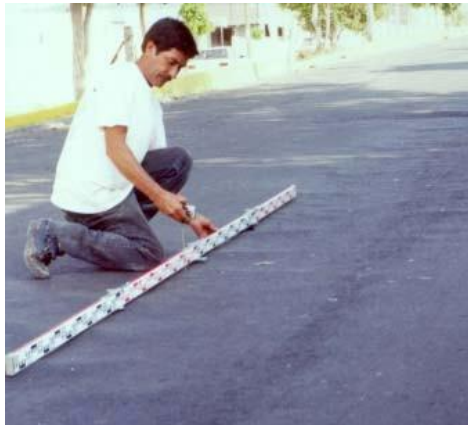
- Nivel de severidad medio (M): Producen unos impactos medios en las calidades de rodamiento.

Figura Nª 24: Corrugaciones, Nivel de severidad (M)

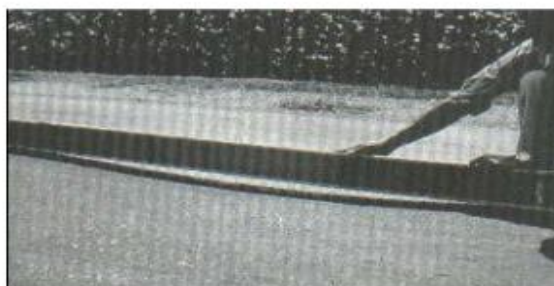
- Nivel de severidades altas (H): Profundidad de la depresión más de 51 milímetros.

Figura Nª 27: Depresiones, Nivel de severidad (H)

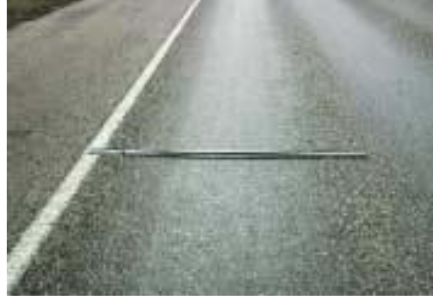
- Nivel de severidad bajo (L): 5,8 a 12,0 milímetros.

Figura Nª 28: Ahuellamientos, Nivel de severidad (L)

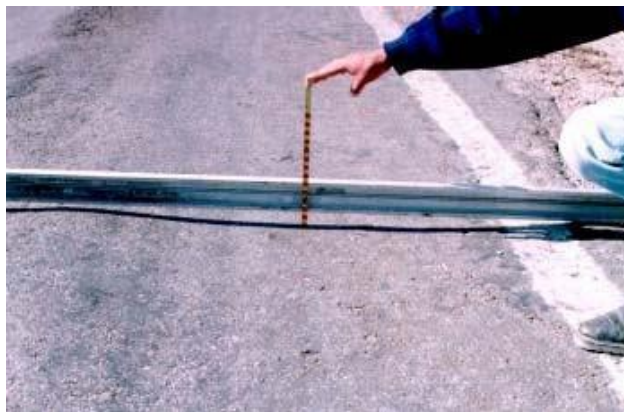
- Nivel de severidad medio (M): $M > 12,0$ mm a 24,0 milímetros.

Figura Nª 29: Ahuellamientos, Nivel de severidad (M)

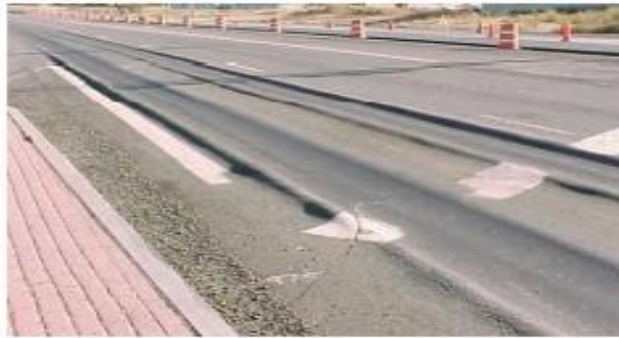
- Nivel de severidades altas (H): $H > 24,0$ milímetros.

Figura N° 30: Ahuellamientos, Nivel de severidad (H)

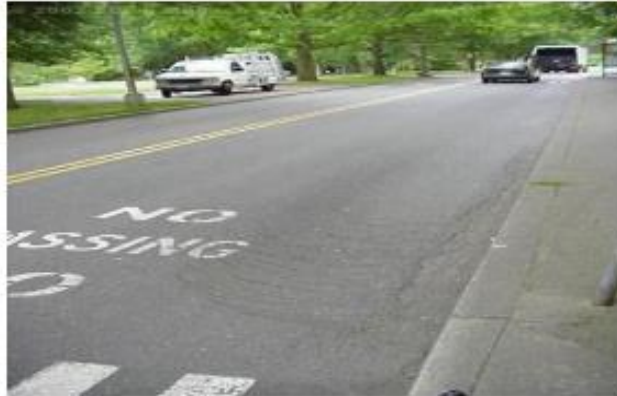
- Nivel de severidades bajas (L): Anchos de las grietas inferiores a 10,0 milímetros.

Figura N^a 31: Desplazamientos, Nivel de severidad (L)

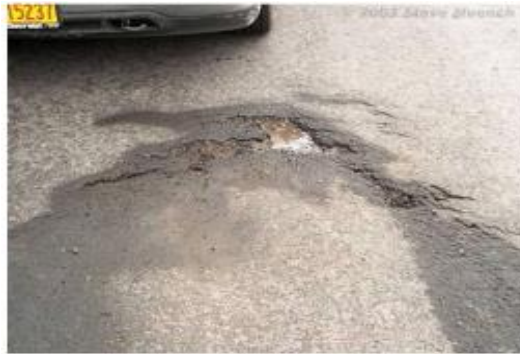
- Niveles de severidades medias (M): Anchos promedios de las grieta entre 10,0 milímetros y 37,0 milímetros. El área que rodea a la grieta está fragmentada en pequeñas porciones ajustadas. (Corros, Urbáez, & Corredor, 2009, pág. 84)
- Nivel de severidad alto (H): Ancho promedio de la grieta es mayor de 37,0 mm milímetros La zona alrededor de la grieta está dividida en pedazos cómodamente removibles .

Figura N° 32: Desplazamientos, Nivel de severidad (H)

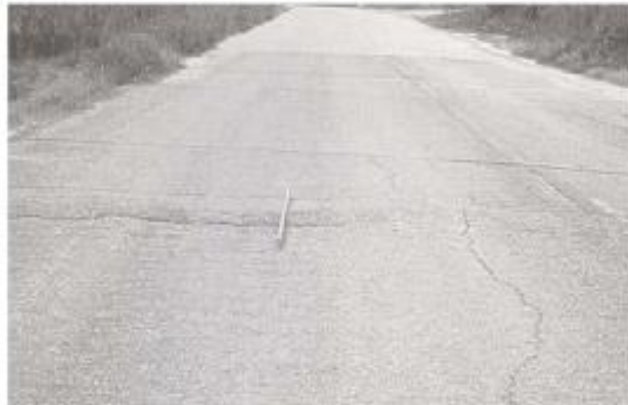
- Nivel de severidad bajo (L).- Un hinchamiento de poca severidad puede ser descubierto, cuando los usuarios de la vía conducen a la velocidad máxima permitida a través de la carretera; si perdura el hinchamiento entonces se producirá un desplazamiento hacia arriba del vehículo.
- Nivel de severidad medio (M) Perjudica las calidades de tránsitos con severidades medias.

Figura Nª 33: Hinchamientos, Nivel de severidad (M)

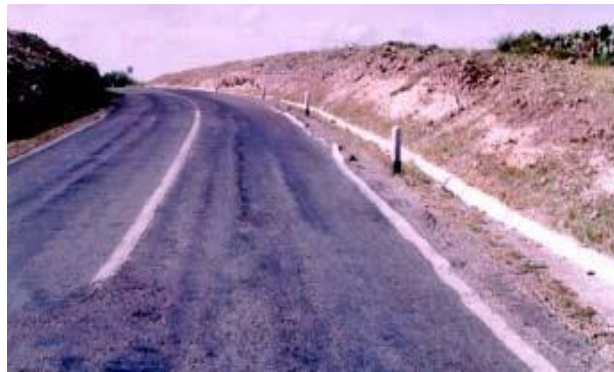
- Niveles de severidades altos (H).- Daña las calidades de tránsitos con alta severidades.

Figura Nª 34: Hinchamientos, Nivel de severidad (H)

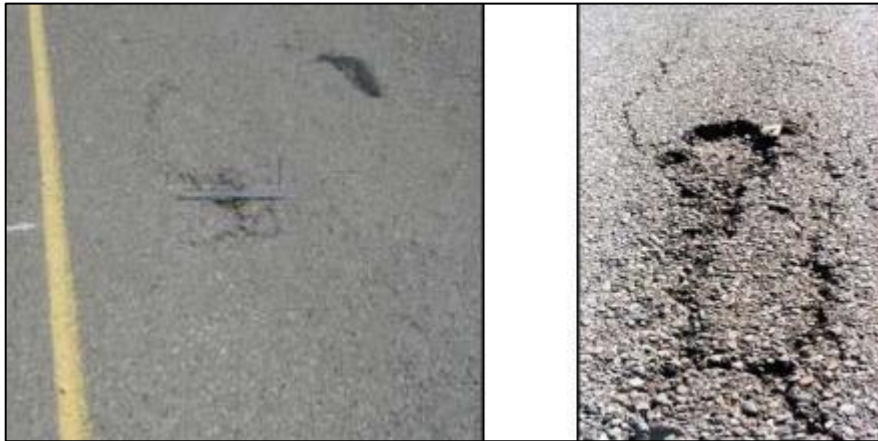
- Niveles de severidades bajos (L).- La profundidades son menores que 25,0 milímetros.

Figura Nª 35: Baches, Nivel de severidad (L)

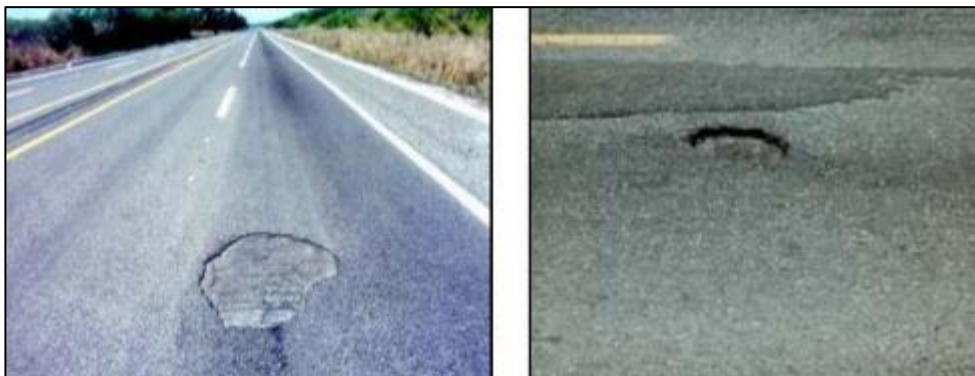
- - Nivel de severidad medio (M).- La profundidad es menor o igual que 25,0 milímetros.

Figura Nª 36: Baches, Nivel de severidad (M)

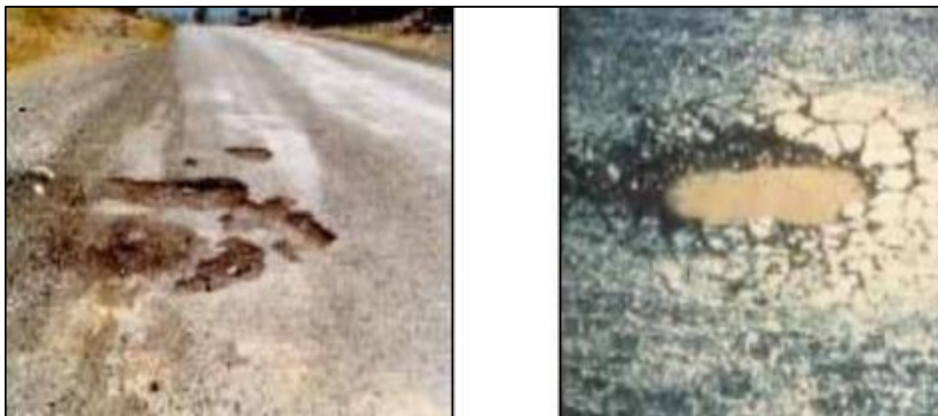
- Nivel de severidades altas (H).- La profundidades son mayores que 25, 0 milímetros.

Figura Nª 37: Baches, Nivel de severidad (H)

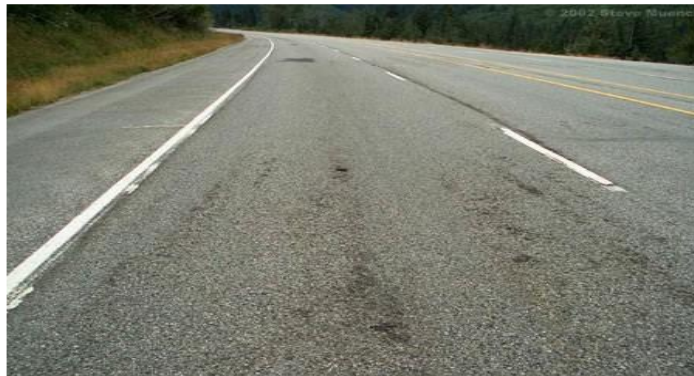
- Nivel de severidad bajo (L).- Empiezan a producirse pérdidas de los agregados o el ligante, y en algunas zonas la superficie se comienza a hundir .

Figura Nª 38: Peladura por Interperismo, Nivel de severidad (L)

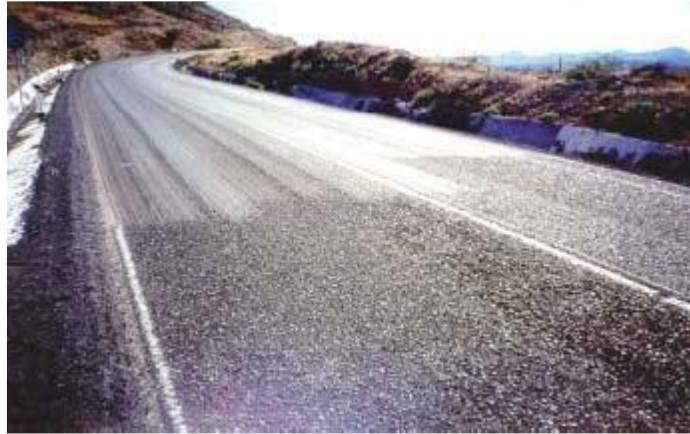
- Nivel de severidad medio (M).- Es cuando se pierden los agregados o el ligante, y la textura superficial es medianamente rugosa y “ahuecada” .

Figura N^o 39: Peladura por Interperismo, Nivel de severidad (M)

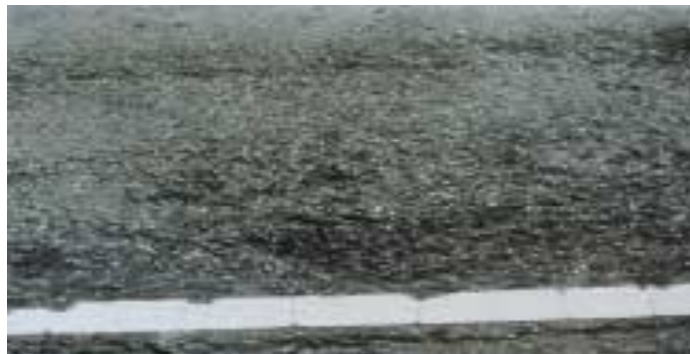
- Nivel de severidad alto (H).- Se han perdido significativamente los agregados o el ligante, en el caso de la textura superficial está se torna gravemente rugosa y ahuecada. Las zonas ahuecadas tienen diámetros menores a 10,0 milímetros, y profundidades menores a 13,0 milímetros, aquella de mayores longitudes y profundidades, se identifican como huecos.

Figura N^o 40: Peladura por Interperismo, Nivel de severidad (H)

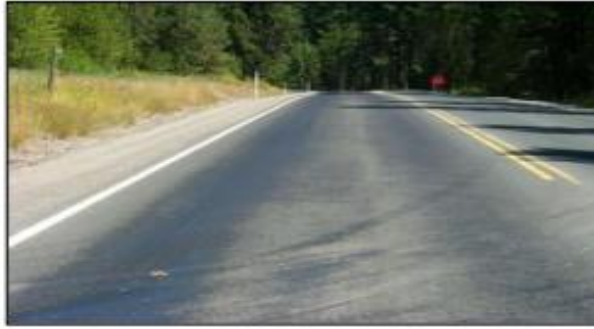
- Niveles de severidades bajos (L). - Las manchas se ocasionan en unos niveles muy leves, observándose pocos días durante el año. Los asfaltos no se pegan a los zapatos.

Figura N^a 41: Mancha en pavimentos (exudación), Nivel de severidad (L)

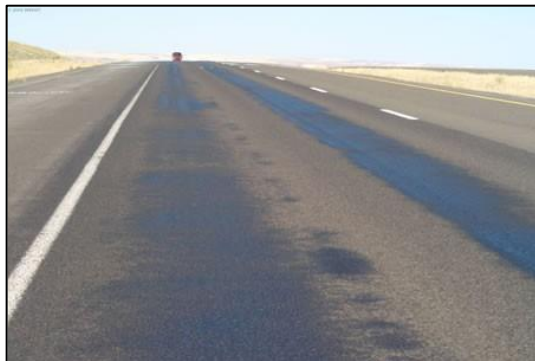
- Nivel de severidad medio (M).- Las manchas se originan cuando los asfaltos se pegan a los zapatos y los carros, solamente durante algunas semanas del año.

Figura N^a 42: Mancha en pavimentos (exudación), Nivel de severidad (M)

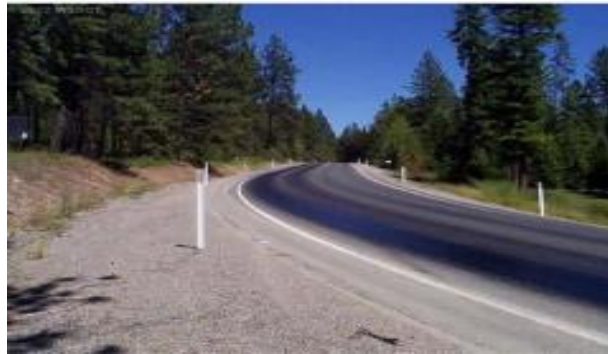
- Nivel de severidad alto (H).- Las manchas se producen de formas extendidas y una gran cantidad de asfaltos se pegan a los zapatos y carros.

Figura N^a 43: Manchas en pavimentos (exudaciones), Nivel de severidad (L)

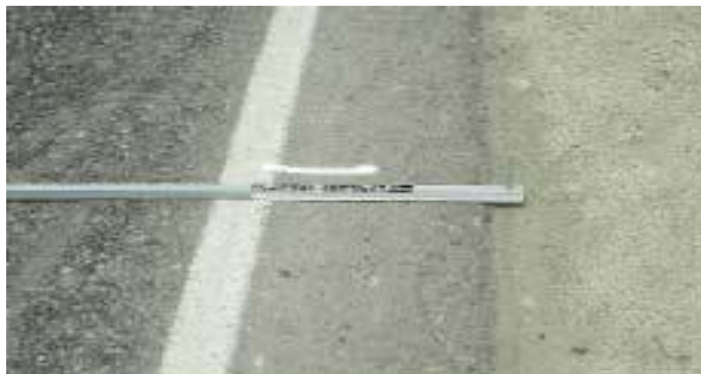
- Nivel de severidad bajo (L).- Las diferencias de elevaciones entre los bordes de la carreteras y la berma, es entre 25 y 51 milímetros.

Figura Nª 45: Desnivel de Carril – Berma, Nivel de severidad (L)

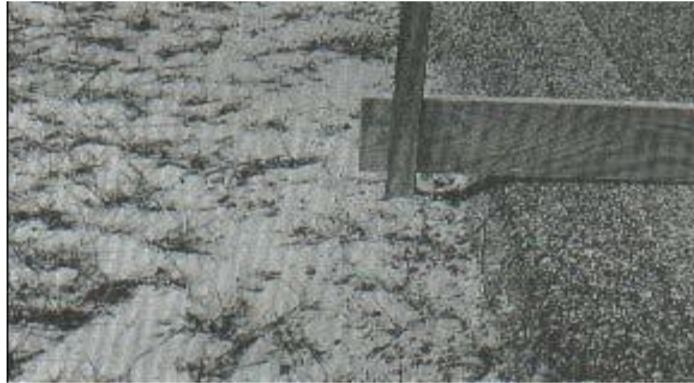
- Nivel de severidad medio (M).- La diferencias de las elevaciones entre el borde de la carretera y hombrillo está entre 50 y 101 milímetros.

Figura Nª 46: Desnivel de Carriles – Bermas, Niveles de severidades (M)

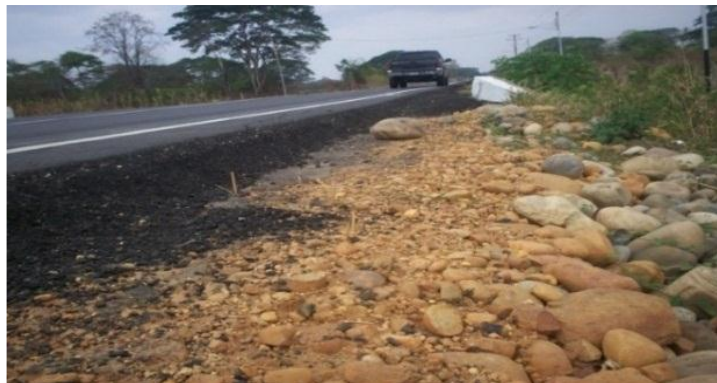
- Niveles de severidades altos (H).- La distinciones en cuanto a la elevación entre el borde de la carretera y el hombrillo, es superior a los 102 milímetros

Figura Nª 47: Desniveles de Carriles – Bermas, Nivel de severidades (H)

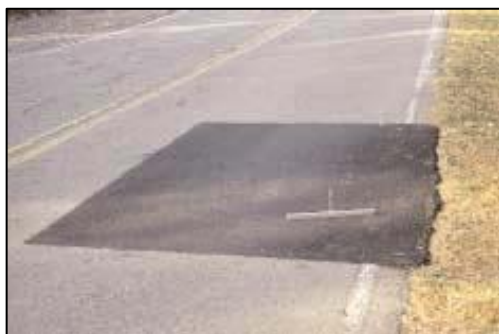
- Nivel de severidad bajo (L). - El bache se encuentra en buen estado y es adecuado, su influencia sobre la calidad del tránsito se califica como de deficiente gravedad o mejor.

Figura Nª 48: Bacheo y Zanjas reparadas (Parches), Nivel de severidad (L)

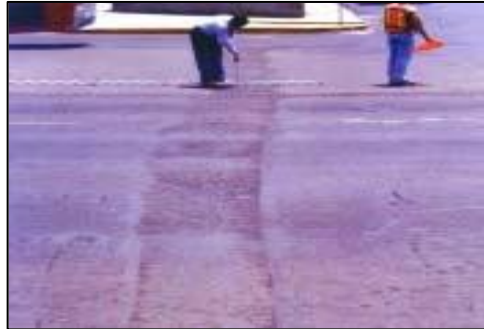
- Nivel de severidad medio (M).- El bache está medianamente dañado o el impacto sobre la calidad del tránsito, se evalúa como de severidad medias.

Figura Nª 49: Bacheo y Zanjas reparadas (Parches), Nivel de severidad (M)

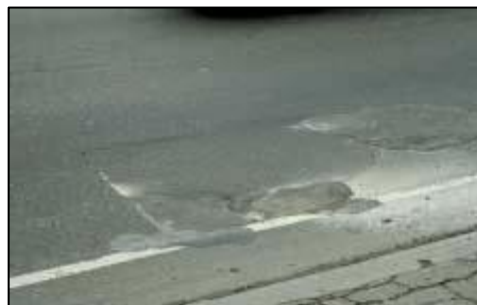
- Nivel de severidad alto (H).- los baches están muy arruinados o las calidades del tránsito se evalúan como de altas gravedades, de maneras que demandas un rápidos reemplazos.

Figura Nª 50: Bacheo y Zanjas reparadas (Parches), Nivel de severidad (H)

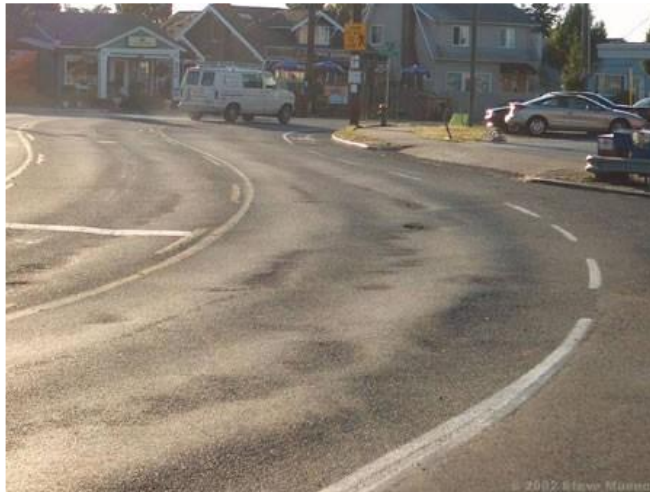
- Niveles de severidad bajo (L).- No tienen significación en calidad de rodamiento .
- Niveles de severidad medio (M) – Provocan un impacto medio en la calidad de rodamiento .

Figura Nª 51: Desplazamiento, Nivel de severidad (M)

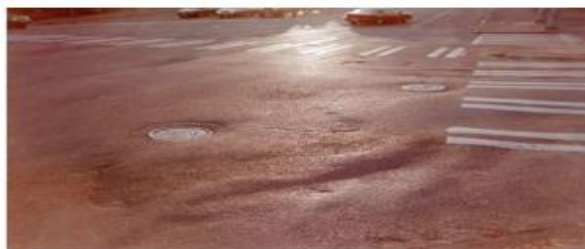
- Nivel de severidades altos (H).- Ocasionalen un impactos muy marcados en la calidades de rodamientos.

Figura Nª 52: Desplazamiento, Nivel de severidad (H)

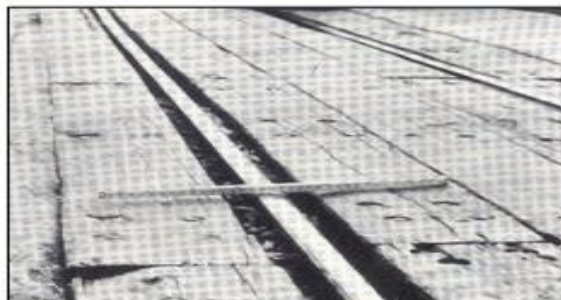
- Niveles de severidades bajos (L).- No tienen unas consecuencias en las calidades de rodamientos.
- Niveles de severidad medio (M).- Provocante una afectaciones medias en la calidades de rodamientos.

Figura Nª 53: Cruce de sumideros de rejilla (cruce de rieles), Nivel de severidad (M)

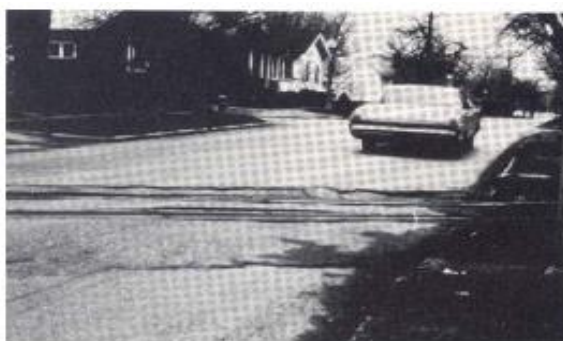
- Niveles de severidades alto (H). - Ocasionalmente ocasionan un daño muy marcado en la calidad de los rodamientos.

Figura Nª 54: Cruces de sumideros de rejilla (cruces de rieles), Niveles de severidades (H)

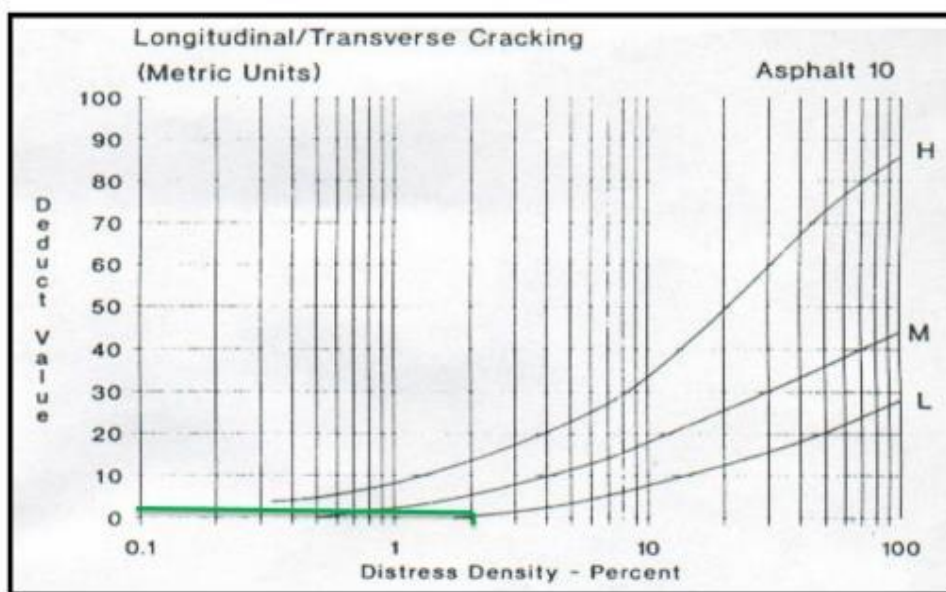
Gráfico N° 08: Curva - 10 L Grietas de grado bajo

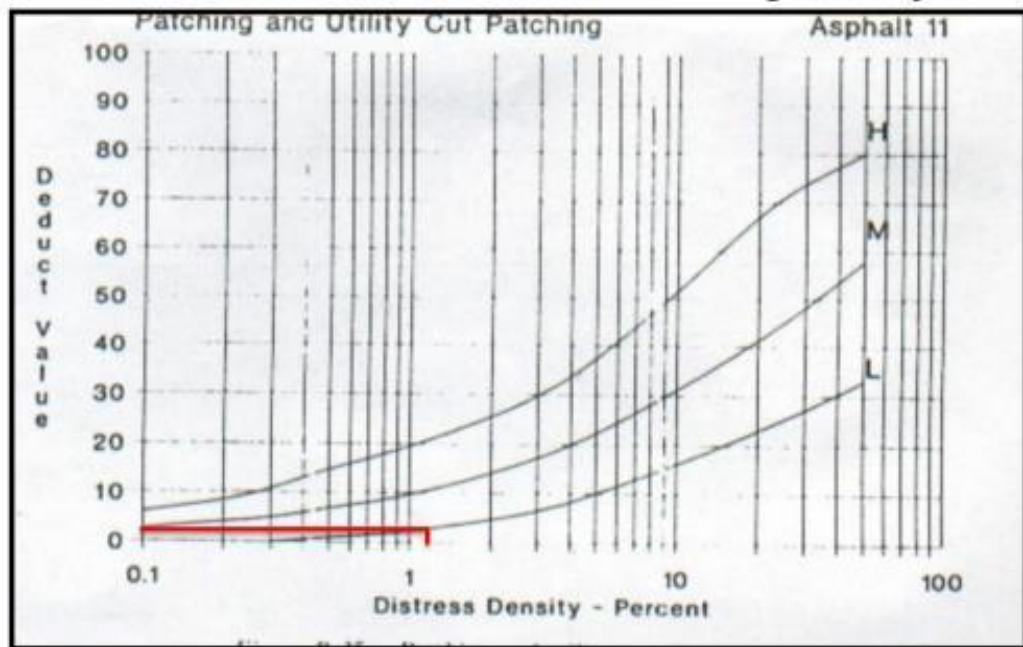
b) Medium Medio (M)								
c) High - Alto (H)								
Sección	5							
Progresiva de (Inicio)	km 02+670							
Progresiva de (Final)	km 02+714							
Unidad de muestra	m ²							
Área de unidad e muestra	230							
FALLA	CANTIDAD				TOTAL	DENSIDAD	VALOR DEDUCIDO	
11L	5,99	-	-	-	5,98676	2,61	3	
						MAYOR VALOR DEDUCIDO	3

Gráfico N° 10: Curva - 11L Parcheo de grado bajo

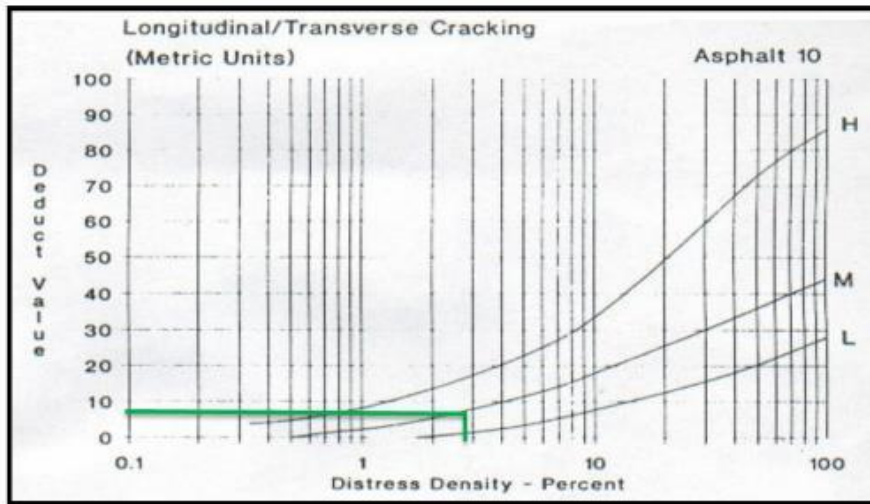
Grafico N° 17: Curva - 10 L Grietas de grado bajo

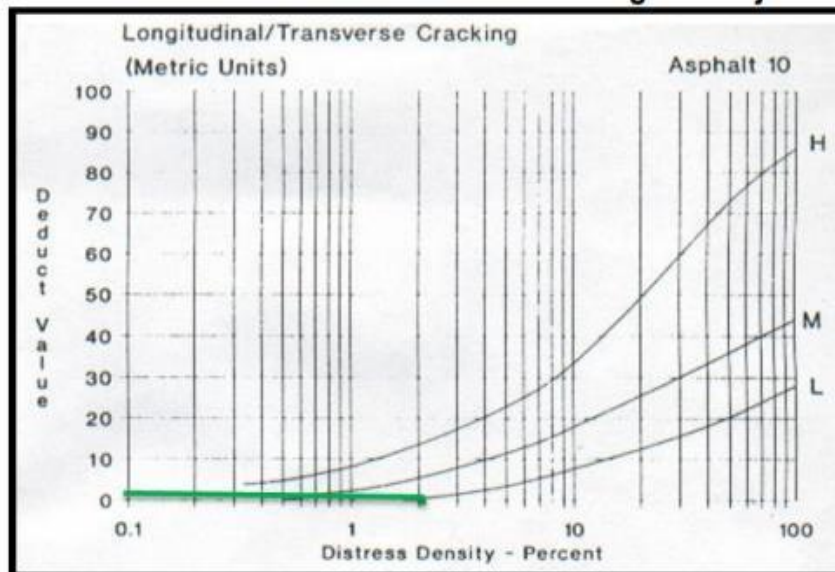
Grafico N° 19: Curva - 10 L Grietas de grado bajo
