**UNIVERSIDAD PERUANA LOS ANDES**

**TESIS**

**ESTUDIO DE LA VULNERABILIDAD SÍSMICA DE LAS  
VIVIENDAS AUTOCONSTRUIDAS EN PAMPAS,  
TAYACAJA, HUANCVELICA**

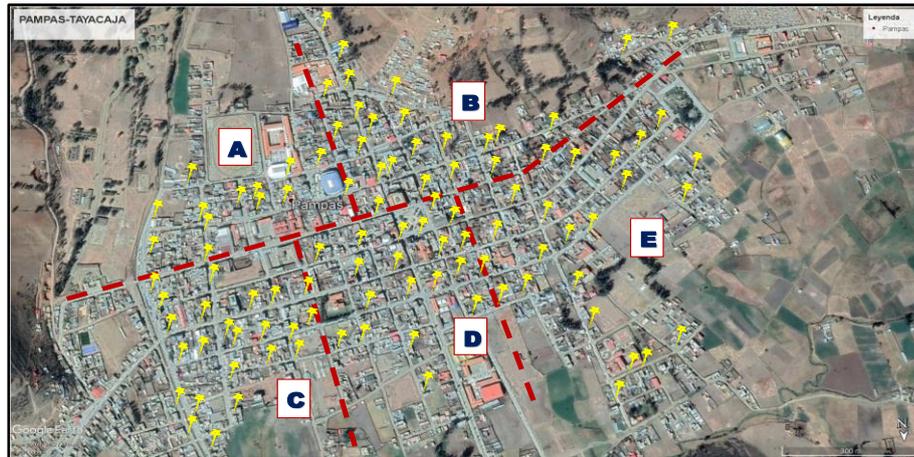
Ilustración 3. Selección de viviendas a evaluar

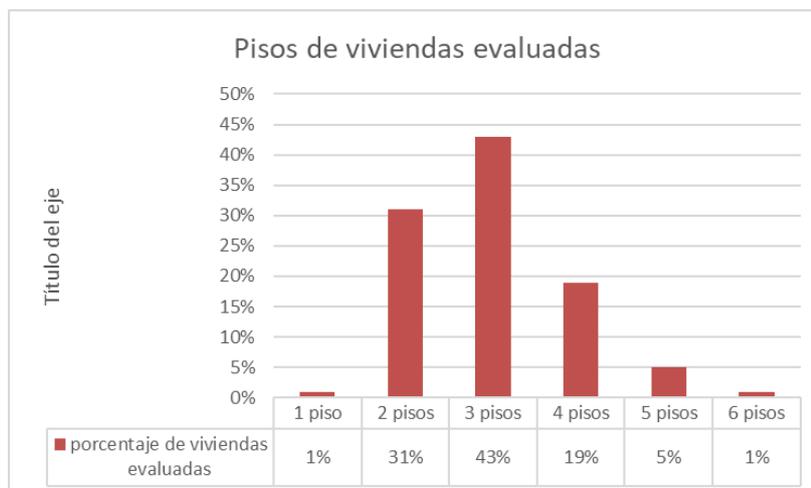
Ilustración 4. Cantidad de pisos de las viviendas evaluadas

Se puede observar que la mayoría de las viviendas (43%) son construcciones de 3 pisos.

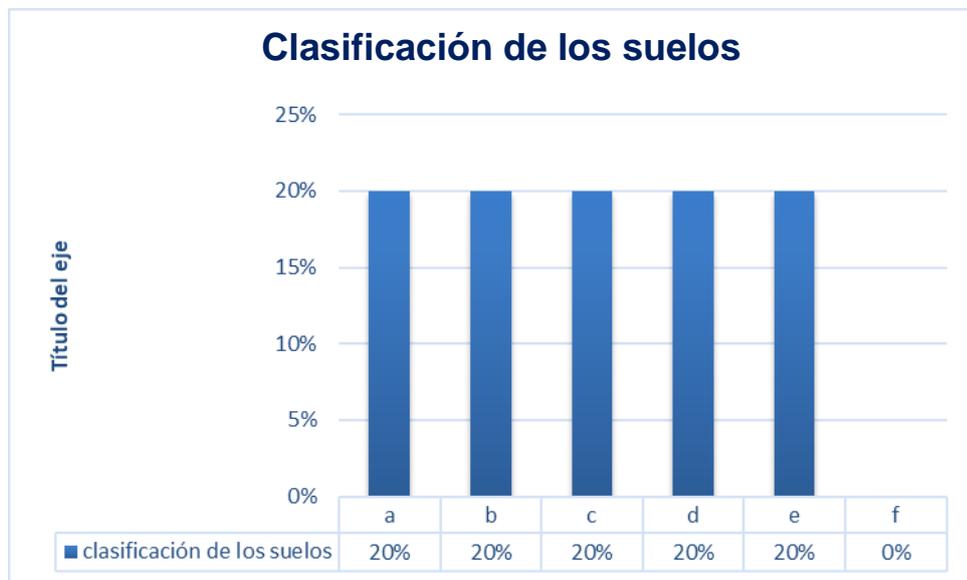
Ilustración 5. Clasificación de los suelos

Asimismo, se tiene en iguales proporciones (20%), suelos con características que responden a roca dura, roca media, suelo denso, suelo duro y suelo suave, respectivamente.

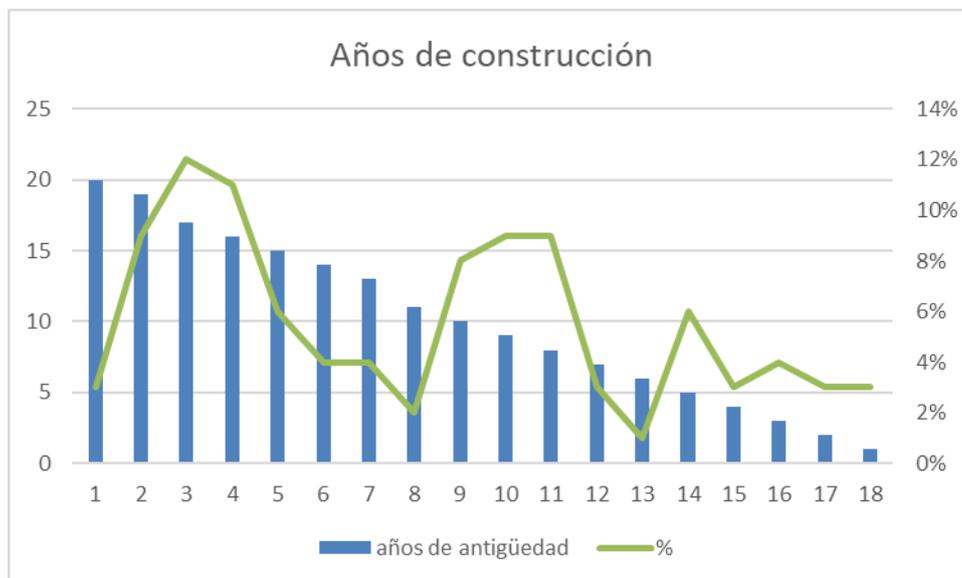
Ilustración 6. Antigüedad de viviendas

En cuanto a la antigüedad de las viviendas, la mayoría (12%) fueron construidas en el 2004, tomando en cuenta que el periodo de construcción de estas viviendas se encuentra entre 2001 y 2021.

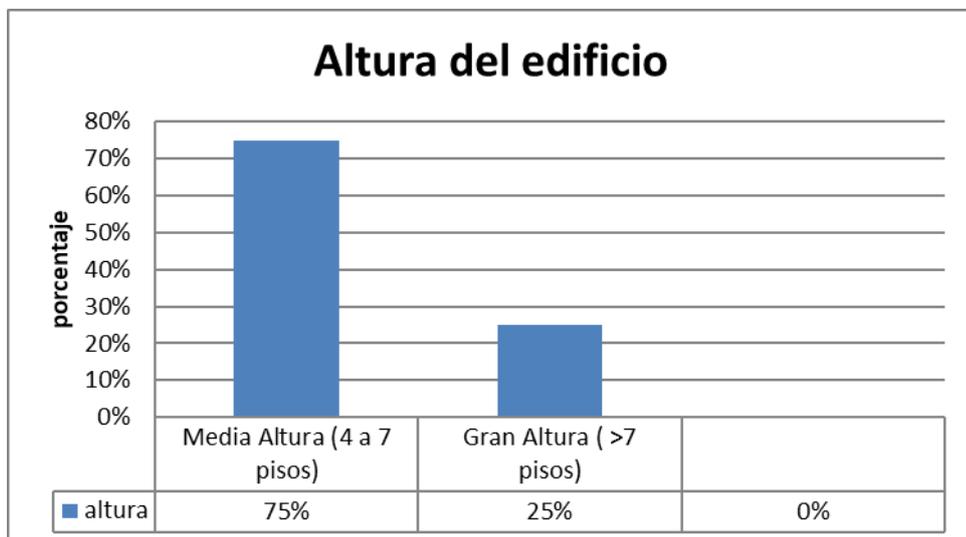
Ilustración 8. Altura del edificio

La mayoría de las viviendas poseen una altura media en el edificio que la compone (de 4 a 7 pisos).

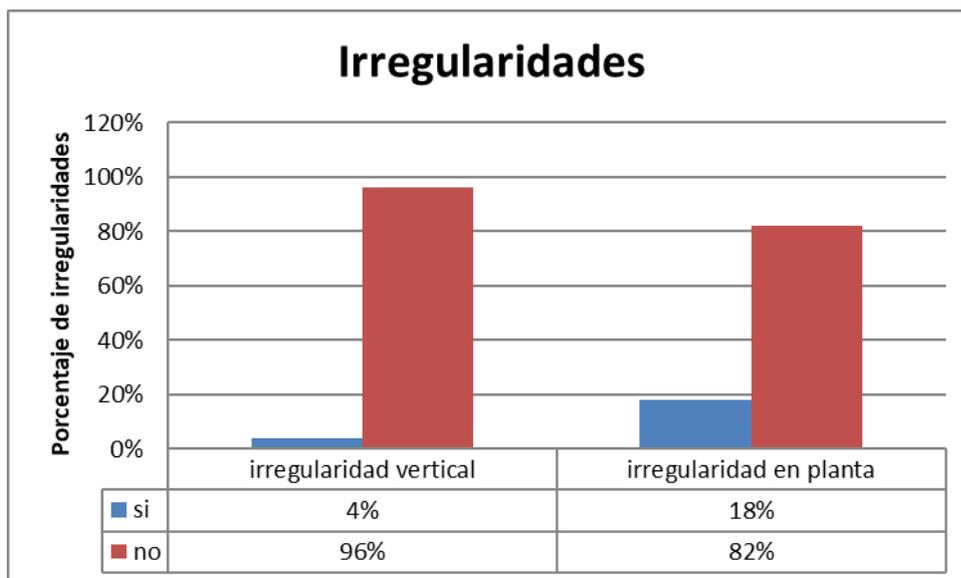
Ilustración 9. Irregularidades x, y

En cuanto a las irregularidades, el 4% de las viviendas poseen irregularidad vertical y 18% lo posee en planta.

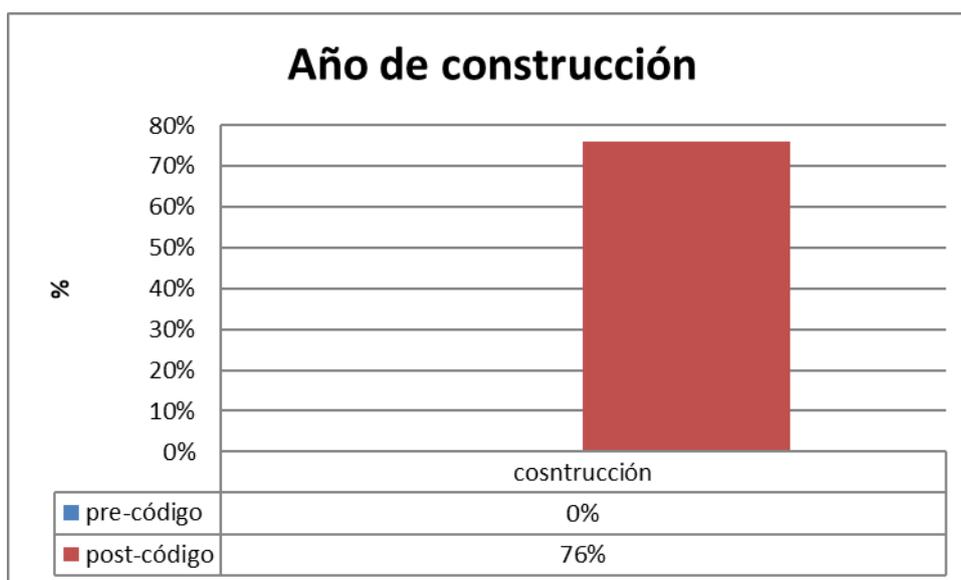
Ilustración 10. Construcción en pre-post código

El 76% de las viviendas evaluadas fueron construidas posterior al código de construcción.

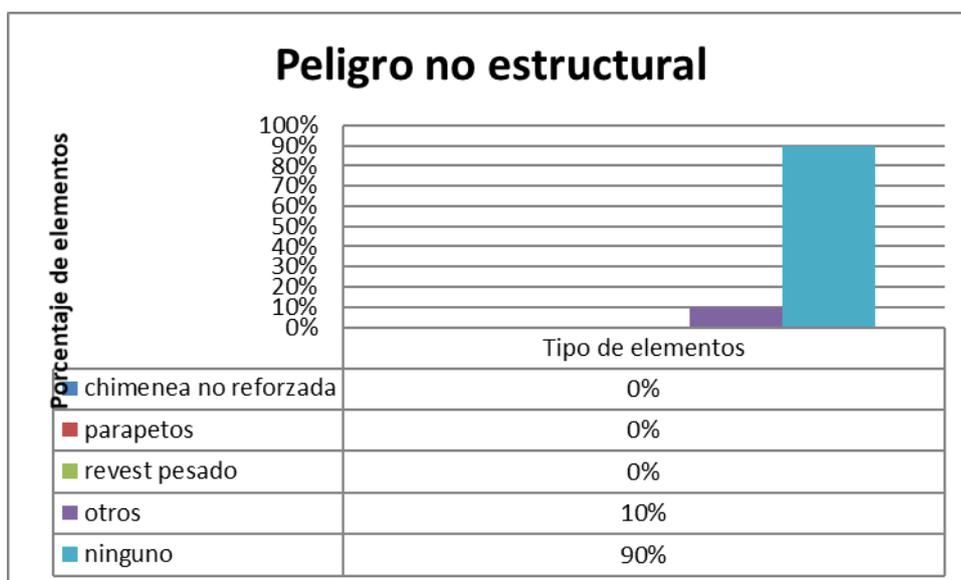
Ilustración 12. Peligro no estructural de viviendas

El 90% de las viviendas evaluadas, no poseen ningún peligro estructural, mientras que 10% poseen peligros diferentes a chimenea no reforzada, parapetos o revest pesado.

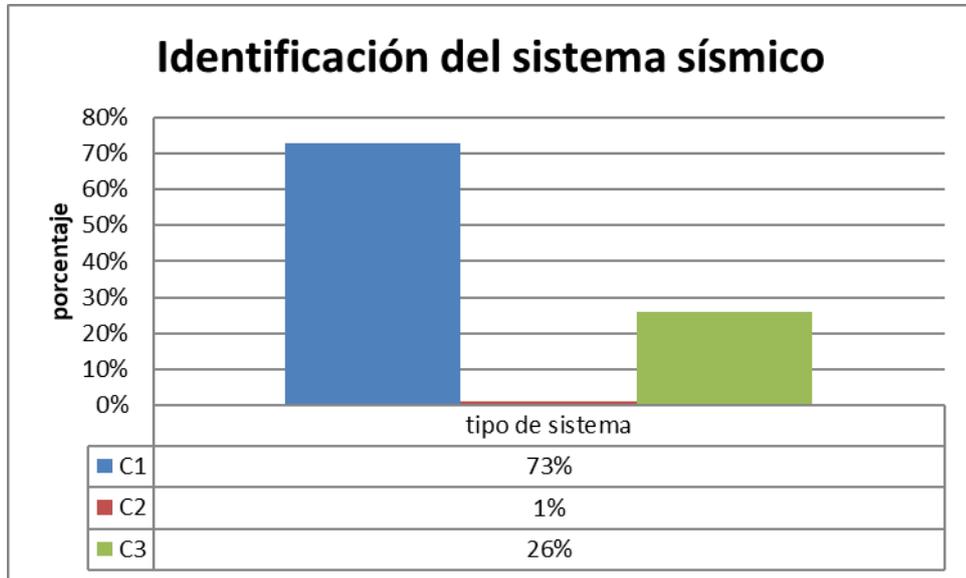
Ilustración 13. Identificación del sistema sísmico

En el 73% de los casos el sistema sísmico de las viviendas esta identificado como C1 (Pórtico de hormigón armado)

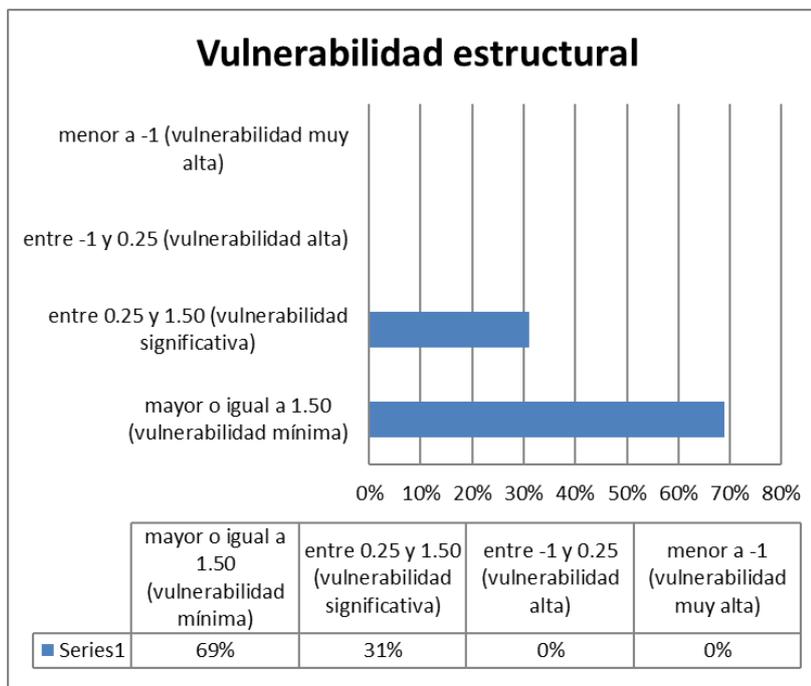
Ilustración 14. Vulnerabilidad estructural

Es así que, de acuerdo al conteo de las características de las viviendas evaluada, el 69% posee vulnerabilidad mínima y 31% posee vulnerabilidad significativa, de acuerdo al método FEMA 154.

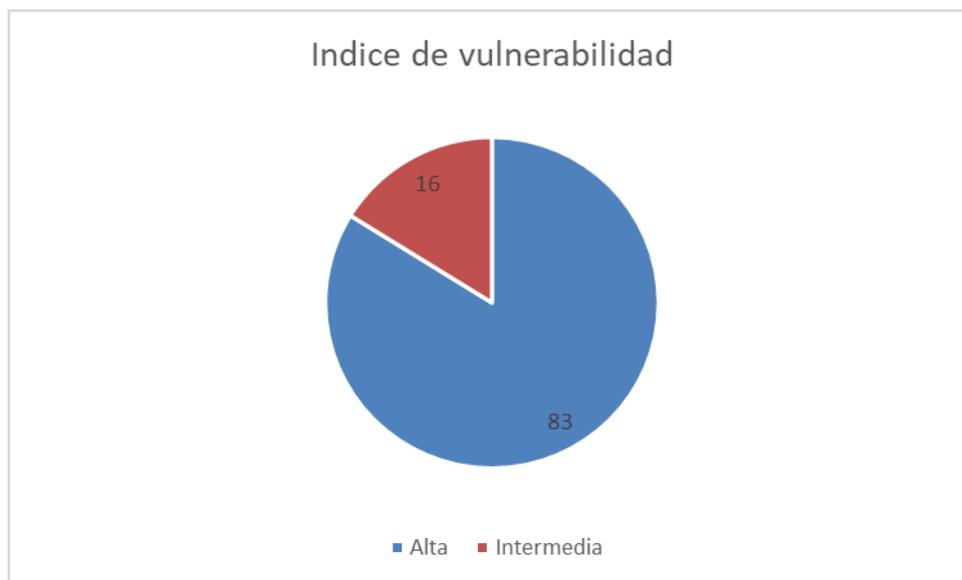
*Ilustración 15. Porcentaje de índice de vulnerabilidad*

De los datos anteriores se obtiene que el 83% de las viviendas evaluadas según la Norma E.030 2018, se clasifica como altamente vulnerable.

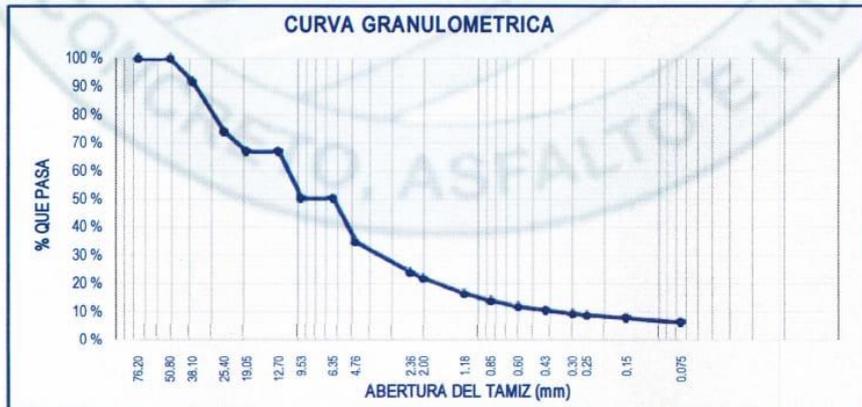
Símbolo del grupo (SUCS) = GW-GC  
 Nombre del grupo (SUCS) = GRAVA BIEN GRADADA CON ARCILLA LIMOSA Y ARENA  
 AASHTO = A-1-a (0)

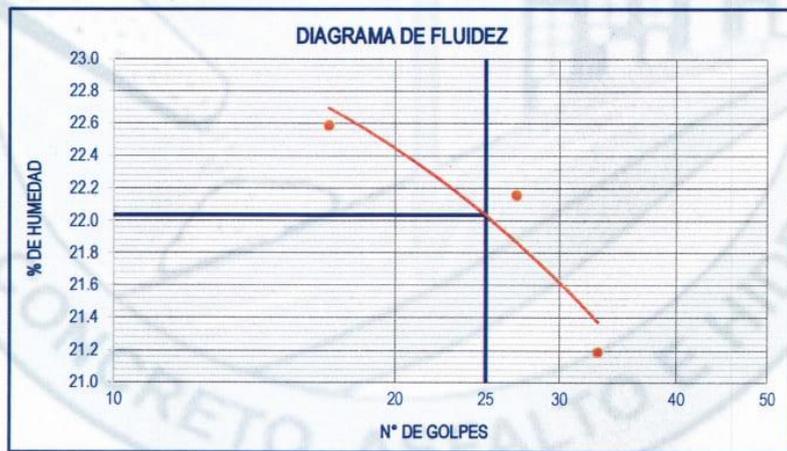
**MÉTODO DE ENSAYO PARA DETERMINAR EL LÍMITE LÍQUIDO, LÍMITE PLÁSTICO E ÍNDICE DE PLASTICIDAD DE SUELOS  
NTP 339.129 (2014)-ASTM D 4318-MTC E 110-111**

**LÍMITE LÍQUIDO**  
LL.: 22.04

**LÍMITE PLÁSTICO**  
LP.: 16.76

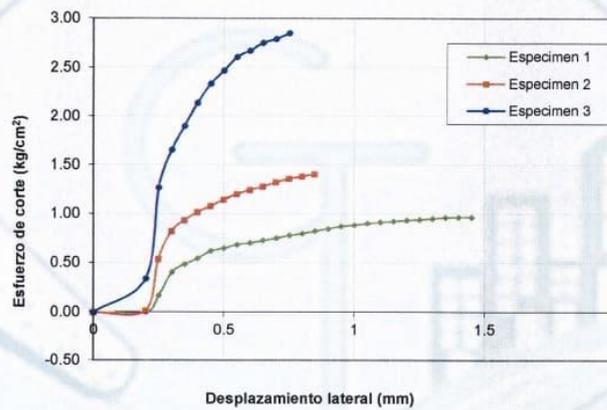
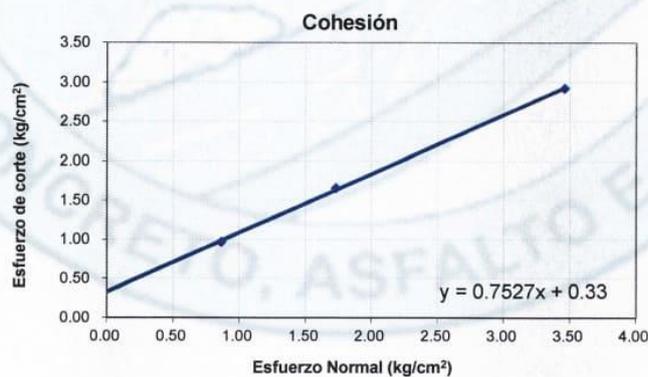
Graficos del Ensayo de Corte Directo

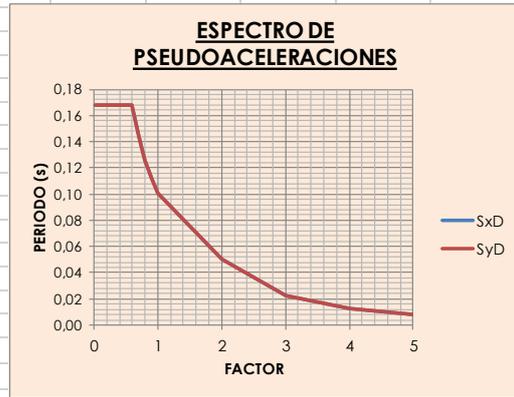
Spectro Inelástico de Pseudo-aceleraciones

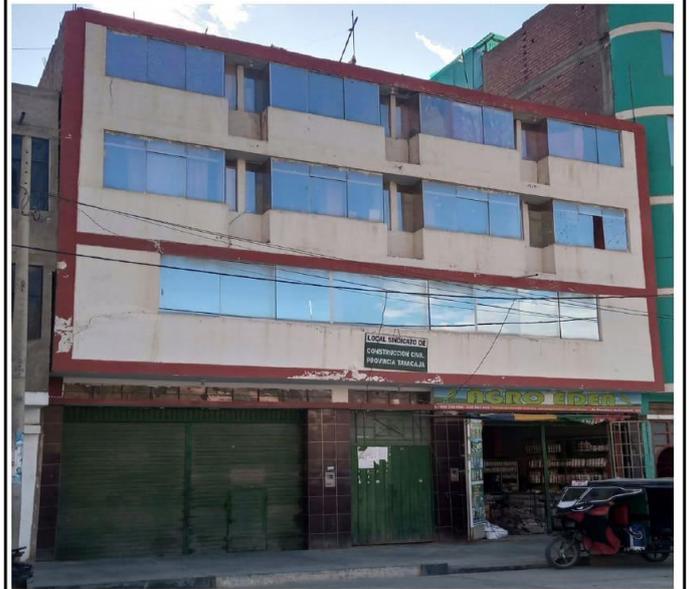
Fotografía Referencial

Dirección: Av. República de Canadá 280  
 Cód. Postal: \_\_\_\_\_  
 Otra Identificación: "A"  
 Nº de Pisos: 4 Año de Const: 2002  
 Inspector: Witman A. Fecha: 8/15/2021  
 Área de Construcción (m2): 150  
 Nombre de la Edificación: Local Sindicato de Construcción Civil  
Provincia Tayacaja  
 Uso: 1er P.- Comercio y 2do - 4to P.- Oficina

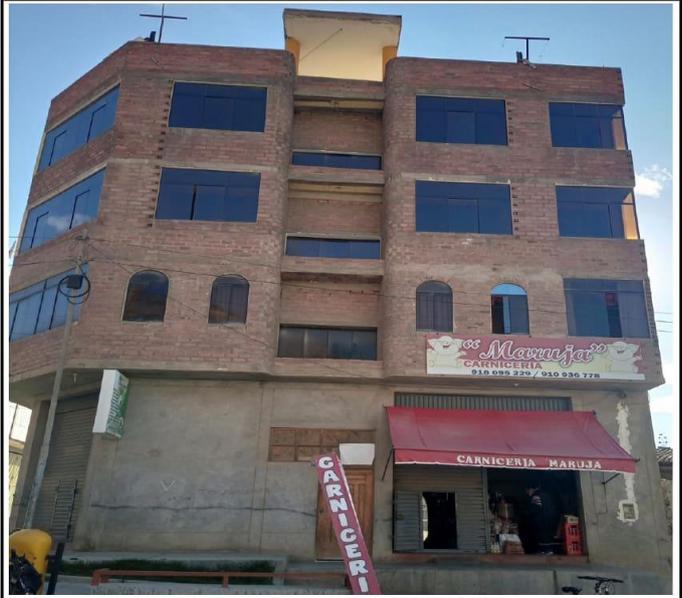
Fotografía Referencial

Dirección: Av. República de Canadá 264 Cód. Postal: \_\_\_\_\_  
 Otra Identificación: "A"  
 Nº de Pisos: 4 Año de Const: 2015  
 Inspector: Witman A. Fecha: 8/15/2021  
 Área de Construcción (m2): 118  
 Nombre de la Edificación: \_\_\_\_\_  
 Uso: 1er P.- Comercio y 2do - 4to P.- Residencia

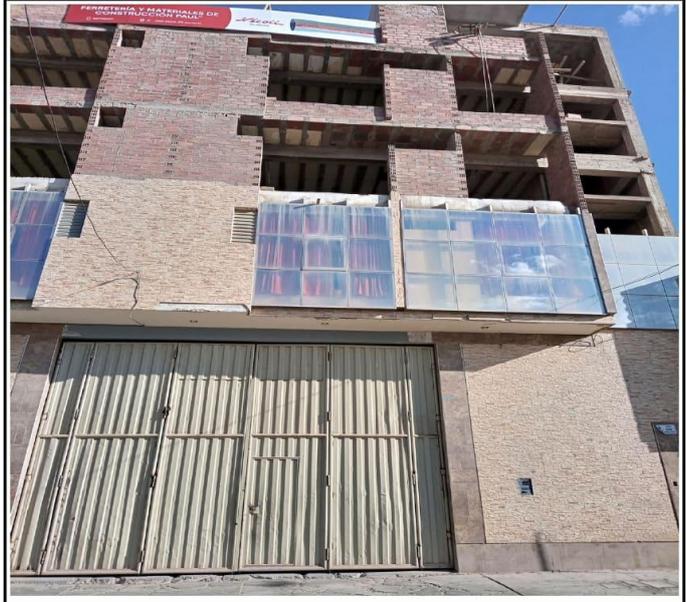
Fotografía Referencial

Dirección: Jr. José Olaya 678  
 Cód. Postal: \_\_\_\_\_  
 Otra Identificación: "A"  
 Nº de Pisos: 4 Año de Const: 2010  
 Inspector: Witman A. Fecha: 8/15/2021  
 Área de Construcción (m2): 54.4  
 Nombre de la Edificación: \_\_\_\_\_  
 Uso: 1er P.- Comercio, 2do P.- Residencia y 3er - 4to P.- En construcción

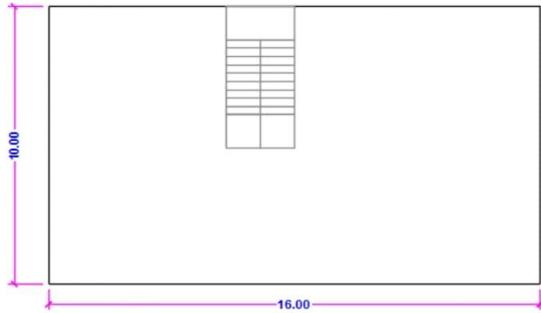
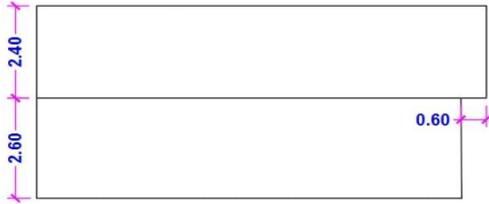
Planta

Elevación

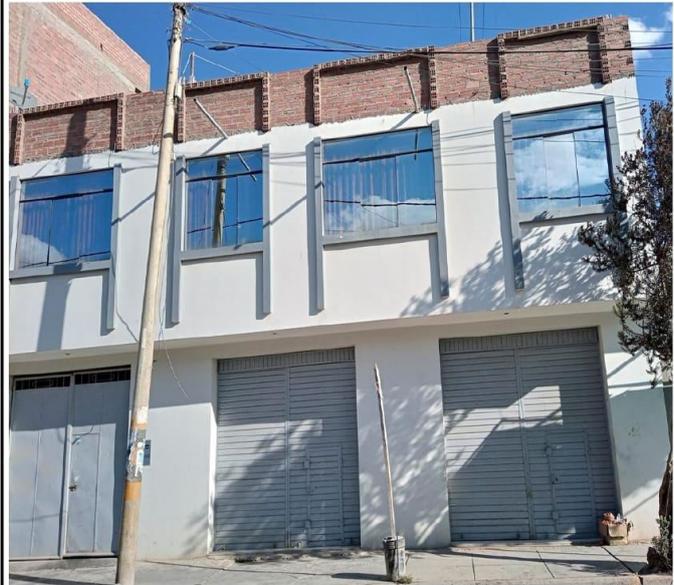
Fotografía Referencial

Dirección: Jr. José Olaya 678 Cód. Postal: \_\_\_\_\_  
 Otra Identificación: "A"  
 Nº de Pisos: 2 Año de Const: 2003  
 Inspector: Witman A. Fecha: 8/15/2021  
 Área de Construcción (m2): 160  
 Nombre de la Edificación: \_\_\_\_\_  
 Uso: 1er - 2do P.- Residencia

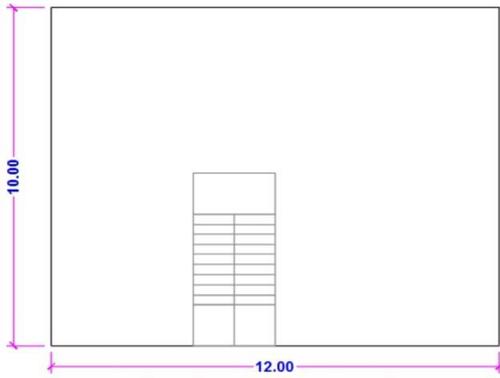
Planta

Dirección: Jr. Jorge Chávez 323 Cód. Postal: \_\_\_\_\_  
 Otra Identificación: "A"  
 Nº de Pisos: 3 Año de Const: 2013  
 Inspector: Witman A. Fecha: 8/15/2021  
 Área de Construcción (m2): 120  
 Nombre de la Edificación: Gerencia Sub Regional Tayacaja  
 Uso: 1er P.- Comercio, 2do - 3er P.- Oficina

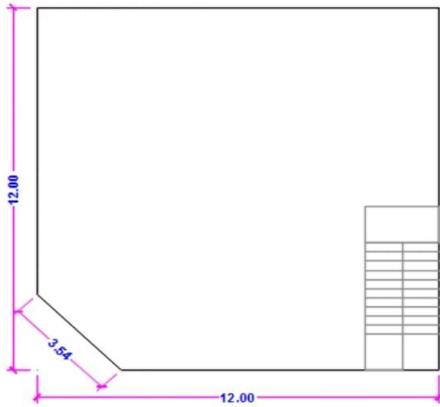
Planta

Dirección: Jr. Jorge Chávez 235 Cód. Postal: \_\_\_\_\_  
 Otra Identificación: "A"  
 Nº de Pisos: 3 Año de Const: 2003  
 Inspector: Witman A. Fecha: 8/15/2021  
 Área de Construcción (m2): 140.88  
 Nombre de la Edificación: Centro Comercial "LUPE"  
 Uso: 1er P.- Comercio, 2do - 3er P.- Residencia

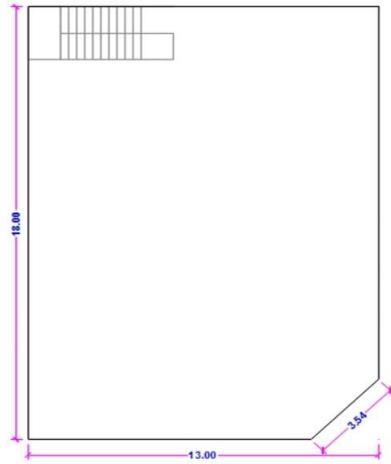
Planta

Dirección: Jr. Jorge Chávez 222 Cód. Postal: \_\_\_\_\_  
 Otra Identificación: "A"  
 Nº de Pisos: 3 Año de Const: 2015  
 Inspector: Witman A. Fecha: 8/15/2021  
 Área de Construcción (m2): 230.88  
 Nombre de la Edificación: Ferretería "KAIRUS SAC"  
 Uso: 1er P.- Comercio, 2do P.- Residencia y 3er P.- Libre

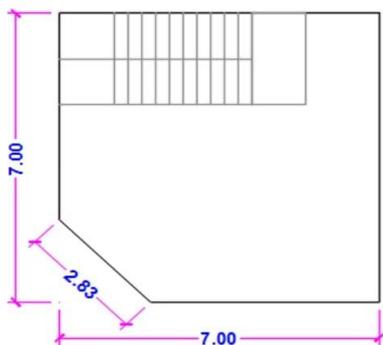
Planta

Dirección: Jr. Bolivar 135 Cód. Postal: \_\_\_\_\_  
 Otra Identificación: "A"  
 Nº de Pisos: 3 Año de Const: 2020  
 Inspector: Witman A. Fecha: 8/15/2021  
 Área de Construcción (m2): 47  
 Nombre de la Edificación: \_\_\_\_\_  
 Uso: 1er P.- Comercio, 2do P.- Residencia, 3er P.- En construccion

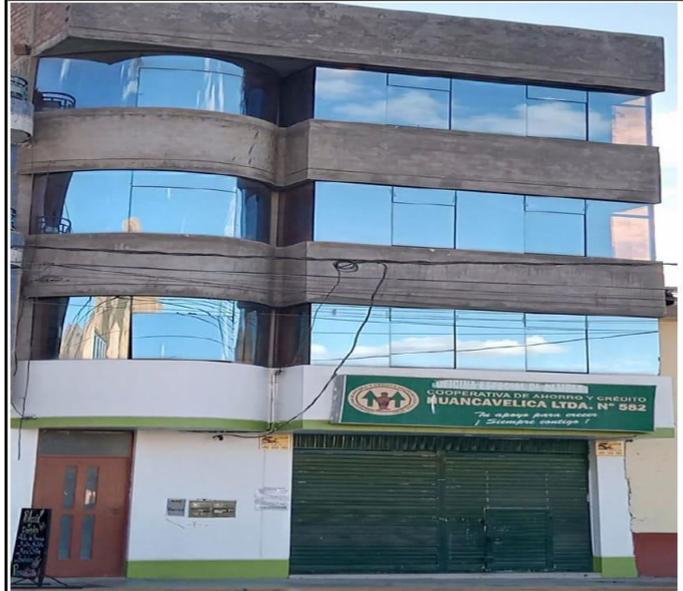
Fotografía Referencial

Dirección: Jr. Colon 148  
 Cód. Postal: \_\_\_\_\_  
 Otra Identificación: "A"  
 Nº de Pisos: 4 Año de Const: 2017  
 Inspector: Witman A. Fecha: 8/15/2021  
 Área de Construcción (m2): 49  
 Nombre de la Edificación: \_\_\_\_\_  
 Uso: 1er P.- Comercio, 2do - 4to P.- Residencia

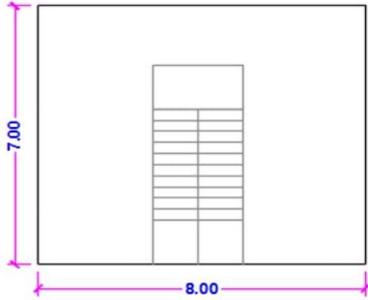
Planta

Dirección: Jr. Colon 146 Cód. Postal: \_\_\_\_\_  
 Otra Identificación: "A"  
 Nº de Pisos: 3 Año de Const: 2004  
 Inspector: Witman A. Fecha: 8/15/2021  
 Área de Construcción (m2): 56  
 Nombre de la Edificación: Corporación "REDIPYME"  
 Uso: 1er P.- Comercio, 2do - 3er P.- Residencia

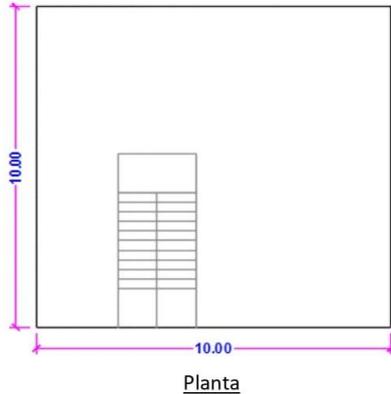
Planta

Dirección: Jr. Grau 117 Cód. Postal: \_\_\_\_\_  
 Otra Identificación: "A"  
 Nº de Pisos: 4 Año de Const: 2015  
 Inspector: Witman A. Fecha: 8/15/2021  
 Área de Construcción (m2): 100  
 Nombre de la Edificación: Plaza "3 Estrellas"  
 Uso: 1er P.- Comercio, 2do - 4to P.- Hotel

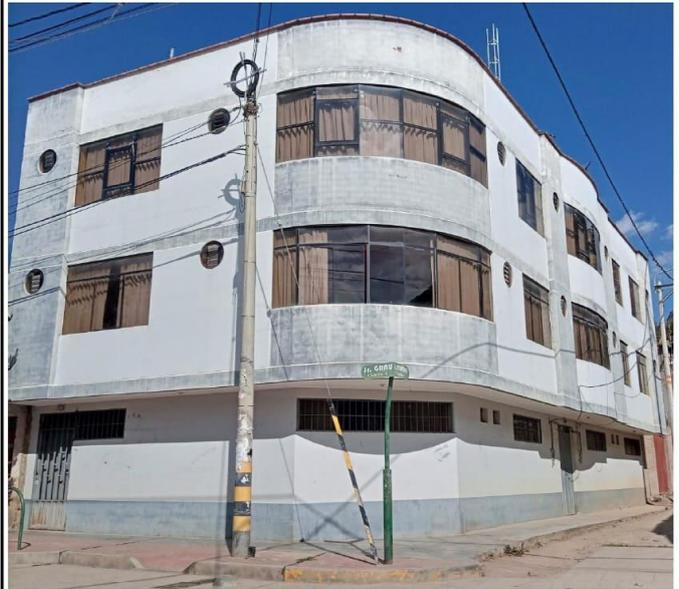
Fotografía Referencial

Dirección: Jr. Grau 592 Cód. Postal: \_\_\_\_\_  
 Otra Identificación: "B"  
 Nº de Pisos: 3 Año de Const: 2001  
 Inspector: Witman A. Fecha: 8/15/2021  
 Área de Construcción (m2): 178  
 Nombre de la Edificación: \_\_\_\_\_  
 Uso: 1er - 3er P.- Residencia

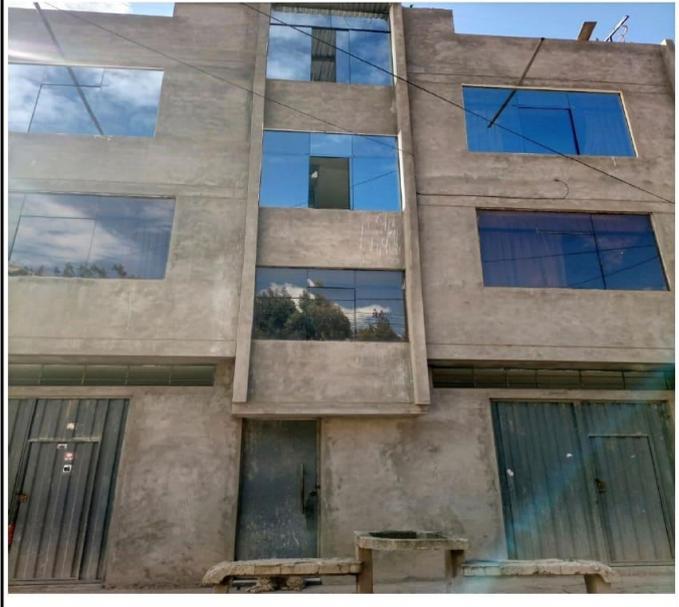
Fotografía Referencial

Dirección: Jr. More 630  
 Cód. Postal: \_\_\_\_\_  
 Otra Identificación: "B"  
 Nº de Pisos: 3 Año de Const: 2009  
 Inspector: Witman A. Fecha: 8/15/2021  
 Área de Construcción (m2): 120  
 Nombre de la Edificación: \_\_\_\_\_  
 Uso: 1er - 3er P.- Residencia

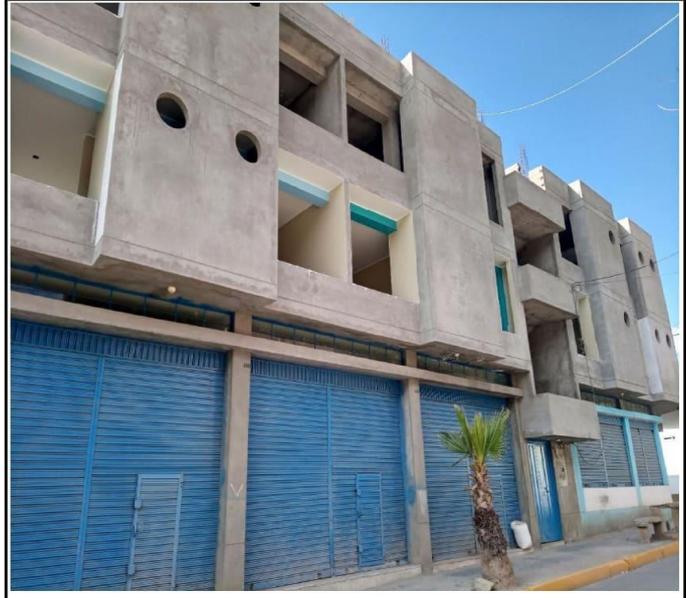
Fotografía Referencial

Dirección: Jr. More 431 Cód. Postal: \_\_\_\_\_  
 Otra Identificación: "B"  
 Nº de Pisos: 3 Año de Const: 2016  
 Inspector: Witman A. Fecha: 8/15/2021  
 Área de Construcción (m2): 375  
 Nombre de la Edificación: \_\_\_\_\_  
 Uso: 1er P.- Residencia, 2do - 3er P.- En Construcción

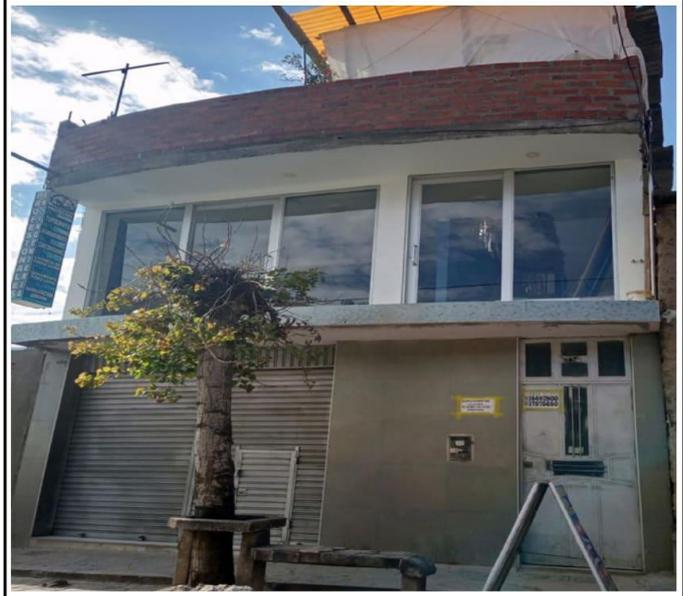
Fotografía Referencial

Dirección: Jr. More 354 Cód. Postal: \_\_\_\_\_  
 Otra Identificación: "B"  
 Nº de Pisos: 2 Año de Const: 2017  
 Inspector: Witman A. Fecha: 8/15/2021  
 Área de Construcción (m2): 120  
 Nombre de la Edificación: \_\_\_\_\_  
 Uso: 1er - 2do P.- Residencia

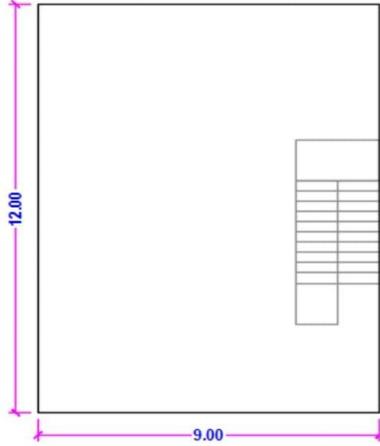
Planta

Dirección: Jr. Colon 220 Cód. Postal: \_\_\_\_\_  
 Otra Identificación: "B"  
 Nº de Pisos: 3 Año de Const: 2018  
 Inspector: Witman A. Fecha: 8/15/2021  
 Área de Construcción (m2): 108  
 Nombre de la Edificación: \_\_\_\_\_  
 Uso: 1er P.- Comercio, 2do - 3er P.- Residencia

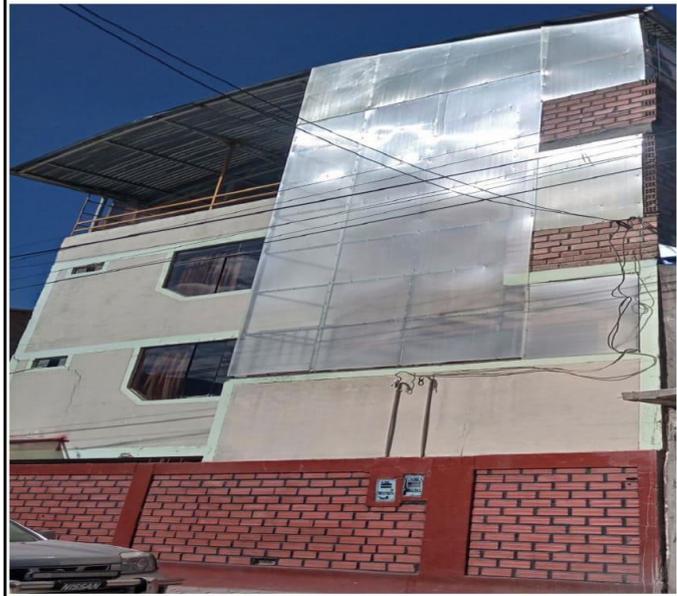
Fotografía Referencial

Dirección: Jr. Colon 233 Cód. Postal: \_\_\_\_\_  
 Otra Identificación: "B"  
 Nº de Pisos: 4 Año de Const: 2013  
 Inspector: Witman A. Fecha: 8/15/2021  
 Área de Construcción (m2): 187.5  
 Nombre de la Edificación: \_\_\_\_\_  
 Uso: 1er - 4to P.- Residencia

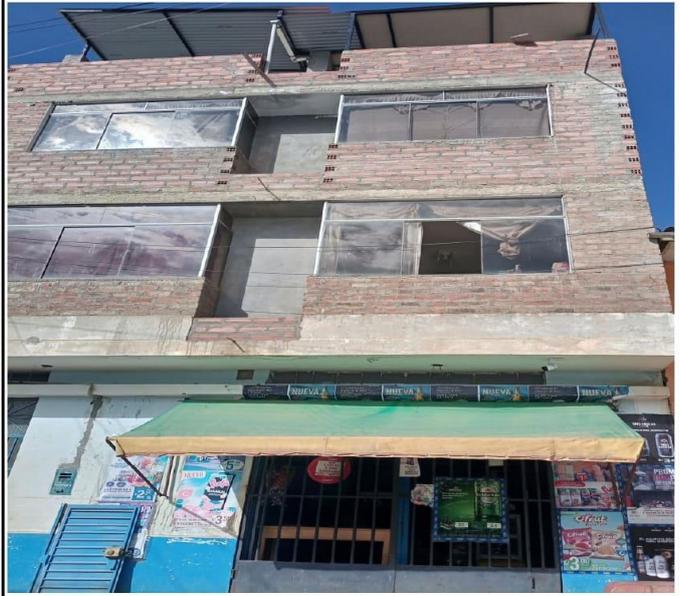
Fotografía Referencial

Dirección: Jr. Colon 602 Cód. Postal: \_\_\_\_\_  
 Otra Identificación: "B"  
 Nº de Pisos: 3 Año de Const: 2010  
 Inspector: Witman A. Fecha: 8/15/2021  
 Área de Construcción (m2): 150  
 Nombre de la Edificación: \_\_\_\_\_  
 Uso: 1er P.- Comercio, 2do - 3er P.- Residencia

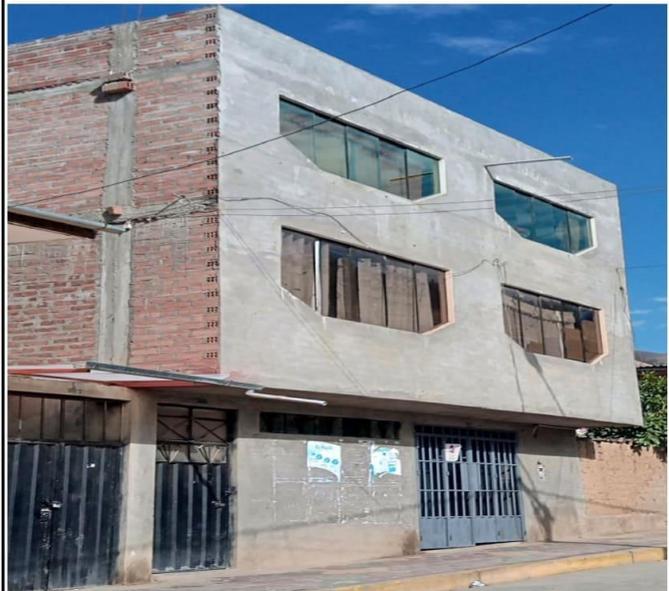
Fotografía Referencial

Dirección: Jr. Colon 371 Cód. Postal: \_\_\_\_\_  
 Otra Identificación: "B"  
 Nº de Pisos: 3 Año de Const: 2011  
 Inspector: Witman A. Fecha: 8/15/2021  
 Área de Construcción (m2): 150  
 Nombre de la Edificación: \_\_\_\_\_  
 Uso: 1er - 3er P.- Residencia

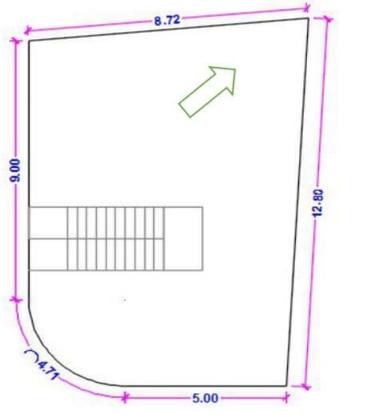
Planta

Dirección: Jr. San Cristóbal 298 Cód. Postal: \_\_\_\_\_  
 Otra Identificación: "B"  
 Nº de Pisos: 4 Año de Const: 2007  
 Inspector: Witman A. Fecha: 8/15/2021  
 Área de Construcción (m2): 101.3  
 Nombre de la Edificación: \_\_\_\_\_  
 Uso: 1er - 4to P.- Residencia

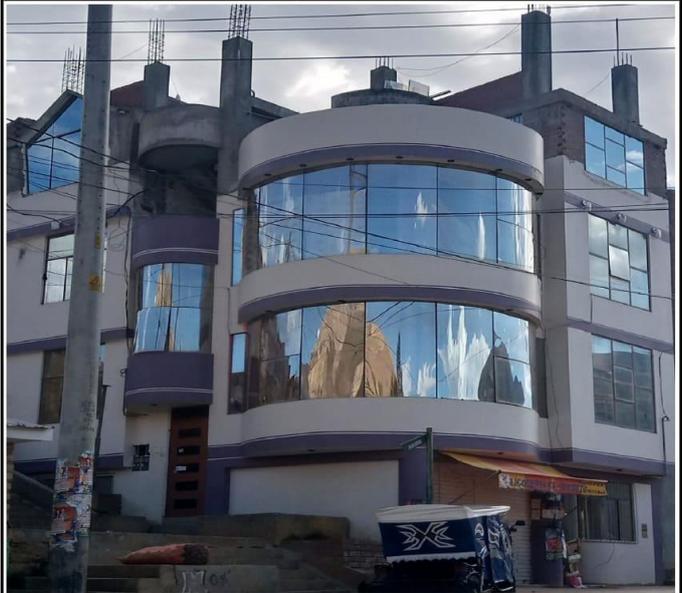
Fotografía Referencial

Irregularidad Vertical	-2.5	-2.0	-1.0	-1.5	N/A	-1.0	-1.0	-1.5	-1.0	-1.0	N/A	-1.0	-1.0	-1.0	-1.0
Irregularidad en Planta	-0.5	-0.5	-0.5	-0.5	-0.5	-0.5	-0.5	-0.5	-0.5	-0.5	-0.5	-0.5	-0.5	-0.5	-0.5
Pre-Código	0.0	-1.0	-1.0	-0.8	-0.6	-0.8	-0.2	-1.2	-1.0	-0.2	-0.8	-0.8	-1.0	-0.8	-0.2
Año Post Código	2.4	2.4	1.4	1.4	N/A	1.6	N/A	1.4	2.4	N/A	2.4	N/A	2.8	2.6	N/A
Suelo Tipo C (S1: Suelos Muy Rígidos)	0.0	-0.4	-0.4	-0.4	-0.4	-0.4	-0.4	-0.4	-0.4	-0.4	-0.4	-0.4	-0.4	-0.4	-0.4
Suelo Tipo D (S2: Suelos Intermedios)	0.0	-0.8	-0.6	-0.6	-0.6	-0.6	-0.4	-0.6	-0.6	-0.4	-0.6	-0.6	-0.6	-0.6	-0.6
Suelo Tipo E (S3: Suelos Blandos)	0.0	-0.8	-1.2	-1.2	-1.0	-1.2	-0.8	-1.2	-0.8	-0.8	-0.4	-1.2	-0.4	-0.6	-0.8
<b>CUENTA FINAL, S.</b>	<b>1.9</b>														
COMENTARIOS:	1) La estructura consiste de pórticos de concreto armado resistentes a momento. 2) El edificio posee irregularidad en planta. 3) El edificio posee irregularidad vertical										Requiere Evaluación Detallada

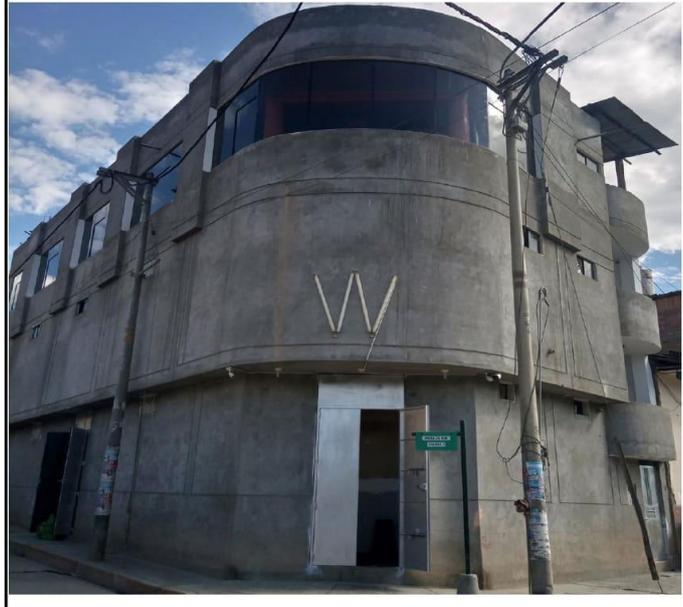
Fotografía Referencial

Dirección: Jr. Necochea 140  
 Cód. Postal: \_\_\_\_\_  
 Otra Identificación: "B"  
 Nº de Pisos: 3 Año de Const: 2005  
 Inspector: Witman A. Fecha: 8/15/2021  
 Área de Construcción (m2): 143.14  
 Nombre de la Edificación: Discoteca "W"  
 Uso: 1er - 2do P.- Comercio, 3er P.- Residencia

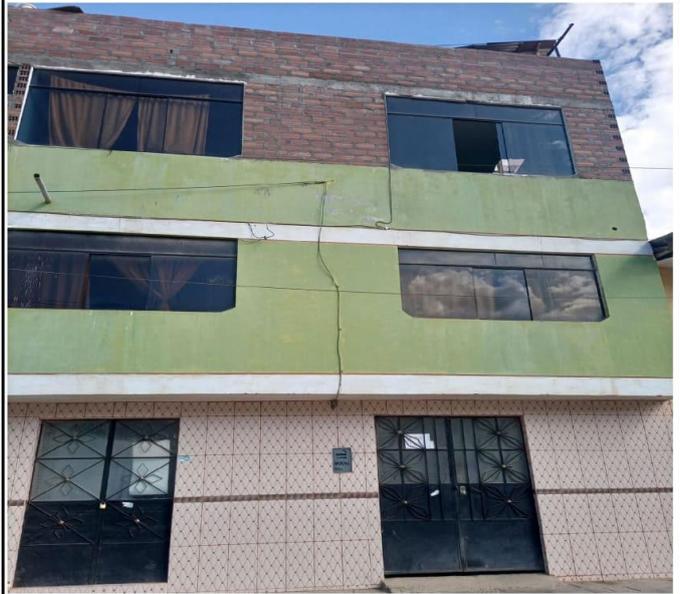
Fotografía Referencial

Dirección: Jr. Necochea 123 Cód. Postal: \_\_\_\_\_  
 Otra Identificación: "B"  
 Nº de Pisos: 3 Año de Const: 2003  
 Inspector: Witman A. Fecha: 8/15/2021  
 Área de Construcción (m2): 120  
 Nombre de la Edificación: \_\_\_\_\_  
 Uso: 1er - 3er P.- Residencia

Irregularidad Vertical	-2.5	-2.0	-1.0	-1.5	N/A	-1.0	-1.0	-1.5	-1.0	-1.0	N/A	-1.0	-1.0	-1.0	-1.0
Irregularidad en Planta	-0.5	-0.5	-0.5	-0.5	-0.5	-0.5	-0.5	-0.5	-0.5	-0.5	-0.5	-0.5	-0.5	-0.5	-0.5
Pre-Código	0.0	-1.0	-1.0	-0.8	-0.6	-0.8	-0.2	-1.2	-1.0	-0.2	-0.8	-0.8	-1.0	-0.8	-0.2
Año Post Código	2.4	2.4	1.4	1.4	N/A	1.6	N/A	1.4	2.4	N/A	2.4	N/A	2.8	2.6	N/A
Suelo Tipo C (S1: Suelos Muy Rígidos)	0.0	-0.4	-0.4	-0.4	-0.4	-0.4	-0.4	-0.4	-0.4	-0.4	-0.4	-0.4	-0.4	-0.4	-0.4
Suelo Tipo D (S2: Suelos Intermedios)	0.0	-0.8	-0.6	-0.6	-0.6	-0.6	-0.4	-0.6	-0.6	-0.4	-0.6	-0.6	-0.6	-0.6	-0.6
Suelo Tipo E (S3: Suelos Blandos)	0.0	-0.8	-1.2	-1.2	-1.0	-1.2	-0.8	-1.2	-0.8	-0.8	-0.4	-1.2	-0.4	-0.6	-0.8
<b>CUENTA FINAL, S.</b>	<b>3.3</b>														
COMENTARIOS:	1) La estructura consiste de pórticos de concreto armado resistentes a momento.										Requiere Evaluación Detallada				
											SÍ		NO

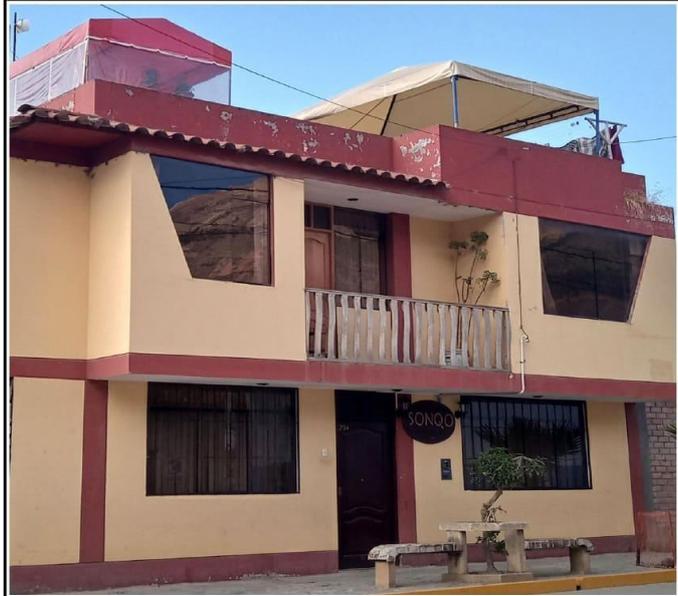
Fotografía Referencial

Dirección: Jr. More 285 Cód. Postal: \_\_\_\_\_  
 Otra Identificación: "B"  
 Nº de Pisos: 2 Año de Const: 2004  
 Inspector: Witman A. Fecha: 8/15/2021  
 Área de Construcción (m2): 120  
 Nombre de la Edificación: "SONQO"  
 Uso: 1er - 2do P.- Residencia

Irregularidad Vertical	-2.5	-2.0	-1.0	-1.5	N/A	-1.0	-1.0	-1.5	-1.0	-1.0	N/A	-1.0	-1.0	-1.0	-1.0
Irregularidad en Planta	-0.5	-0.5	-0.5	-0.5	-0.5	-0.5	-0.5	-0.5	-0.5	-0.5	-0.5	-0.5	-0.5	-0.5	-0.5
Pre-Código	0.0	-1.0	-1.0	-0.8	-0.6	-0.8	-0.2	-1.2	-1.0	-0.2	-0.8	-0.8	-1.0	-0.8	-0.2
Año Post Código	2.4	2.4	1.4	1.4	N/A	1.6	N/A	1.4	2.4	N/A	2.4	N/A	2.8	2.6	N/A
Suelo Tipo C (S1: Suelos Muy Rígidos)	0.0	-0.4	-0.4	-0.4	-0.4	-0.4	-0.4	-0.4	-0.4	-0.4	-0.4	-0.4	-0.4	-0.4	-0.4
Suelo Tipo D (S2: Suelos Intermedios)	0.0	-0.8	-0.6	-0.6	-0.6	-0.6	-0.4	-0.6	-0.6	-0.4	-0.6	-0.6	-0.6	-0.6	-0.6
Suelo Tipo E (S3: Suelos Blandos)	0.0	-0.8	-1.2	-1.2	-1.0	-1.2	-0.8	-1.2	-0.8	-0.8	-0.4	-1.2	-0.4	-0.6	-0.8
<b>CUENTA FINAL, S.</b>										<b>1.2</b>					
COMENTARIOS:	1) La estructura consiste de hormigón con paredes de mampostería de relleno no reforzada.											Requiere Evaluación Detallada			
												SÍ		NO

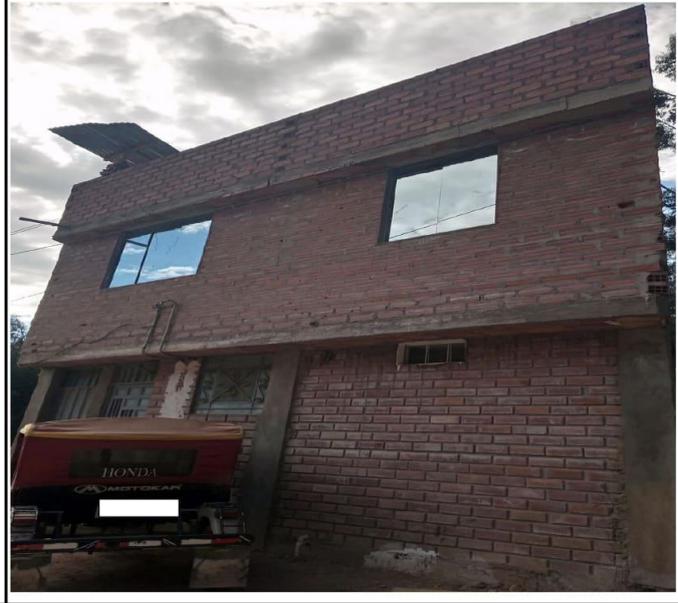
Fotografía Referencial

Dirección: Jr. San Cristóbal 904  
 Cód. Postal: \_\_\_\_\_  
 Otra Identificación: "B"  
 Nº de Pisos: 2 Año de Const: 2018  
 Inspector: Witman A. Fecha: 8/15/2021  
 Área de Construcción (m2): 66.35  
 Nombre de la Edificación: \_\_\_\_\_  
 Uso: 1er - 2do P.- Residencia

Irregularidad Vertical	-2.5	-2.0	-1.0	-1.5	N/A	-1.0	-1.0	-1.5	-1.0	-1.0	N/A	-1.0	-1.0	-1.0	-1.0
Irregularidad en Planta	-0.5	-0.5	-0.5	-0.5	-0.5	-0.5	-0.5	-0.5	-0.5	-0.5	-0.5	-0.5	-0.5	-0.5	-0.5
Pre-Código	0.0	-1.0	-1.0	-0.8	-0.6	-0.8	-0.2	-1.2	-1.0	-0.2	-0.8	-0.8	-1.0	-0.8	-0.2
Año Post Código	2.4	2.4	1.4	1.4	N/A	1.6	N/A	1.4	2.4	N/A	2.4	N/A	2.8	2.6	N/A
Suelo Tipo C (S1: Suelos Muy Rígidos)	0.0	-0.4	-0.4	-0.4	-0.4	-0.4	-0.4	-0.4	-0.4	-0.4	-0.4	-0.4	-0.4	-0.4	-0.4
Suelo Tipo D (S2: Suelos Intermedios)	0.0	-0.8	-0.6	-0.6	-0.6	-0.6	-0.4	-0.6	-0.6	-0.4	-0.6	-0.6	-0.6	-0.6	-0.6
Suelo Tipo E (S3: Suelos Blandos)	0.0	-0.8	-1.2	-1.2	-1.0	-1.2	-0.8	-1.2	-0.8	-0.8	-0.4	-1.2	-0.4	-0.6	-0.8
<b>CUENTA FINAL, S.</b>										<b>0.7</b>					
COMENTARIOS:	1) La estructura consiste de hormigón con paredes de mampostería de relleno no reforzada.										Requiere Evaluación Detallada

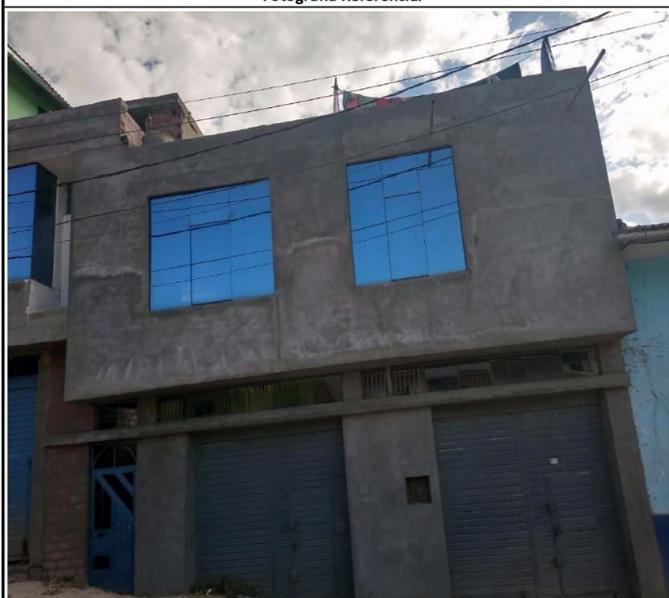
Fotografía Referencial

Dirección: Jr. San Cristóbal 452 Cód. Postal: \_\_\_\_\_  
 Otra Identificación: "B"  
 Nº de Pisos: 2 Año de Const: 2011  
 Inspector: Witman A. Fecha: 8/15/2021  
 Área de Construcción (m2): 49  
 Nombre de la Edificación: \_\_\_\_\_  
 Uso: 1er - 2do P.- Residencia

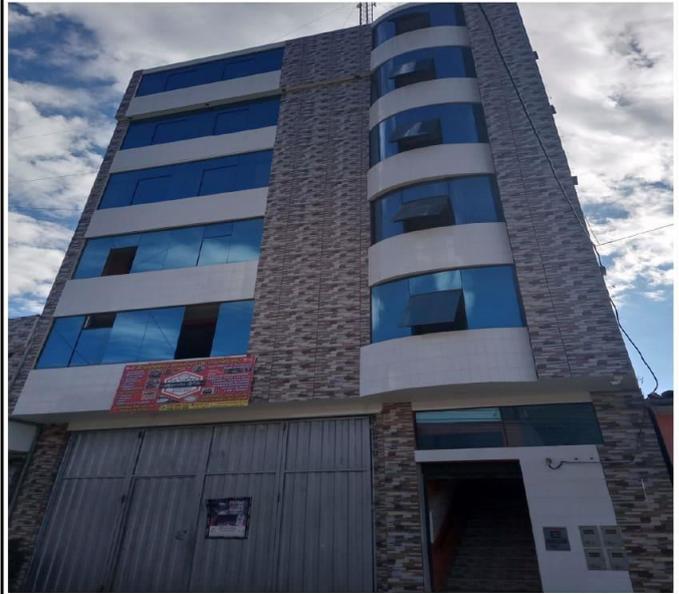
Fotografía Referencial

Dirección: Jr. Bolívar 343 Cód. Postal: \_\_\_\_\_  
 Otra Identificación: "B"  
 Nº de Pisos: 6 Año de Const: 2013  
 Inspector: Witman A. Fecha: 8/15/2021  
 Área de Construcción (m2): 140  
 Nombre de la Edificación: \_\_\_\_\_  
 Uso: 1er P.- Comercio, 2do - 6to P.- Residencia

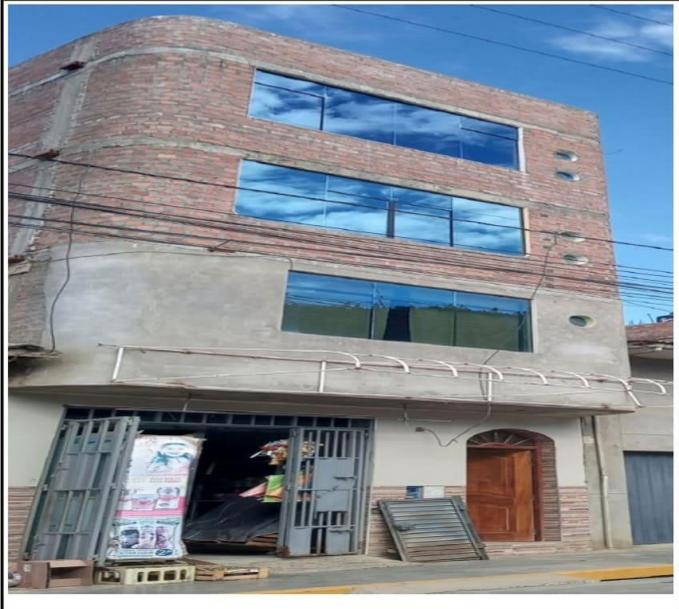
Fotografía Referencial

Dirección: Jr. Bolivar 389 Cód. Postal: \_\_\_\_\_  
 Otra Identificación: "B"  
 Nº de Pisos: 4 Año de Const: 2007  
 Inspector: Witman A. Fecha: 8/15/2021  
 Área de Construcción (m2): 70  
 Nombre de la Edificación: \_\_\_\_\_  
 Uso: 1er P.- Comercio, 2do - 4to P.- Residencia

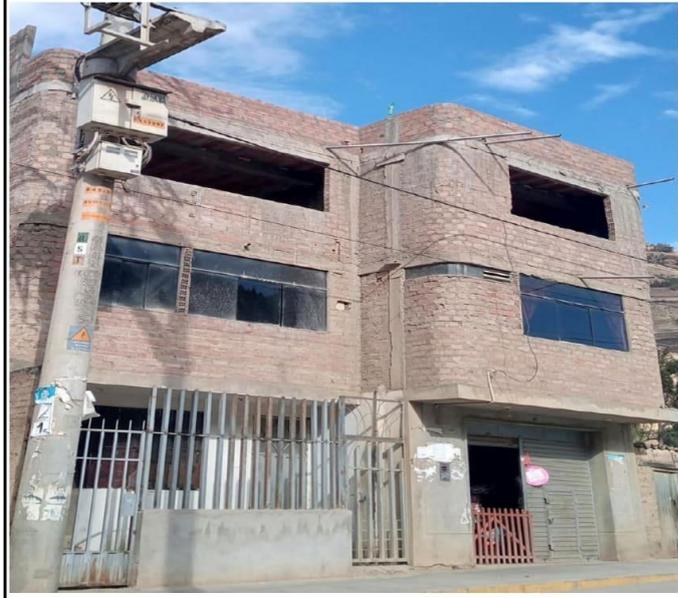
Fotografía Referencial

Dirección: Jr. Manco Capac 418  
 Cód. Postal: \_\_\_\_\_  
 Otra Identificación: "B"  
 Nº de Pisos: 3 Año de Const: 2005  
 Inspector: Witman A. Fecha: 8/15/2021  
 Área de Construcción (m2): 113  
 Nombre de la Edificación: \_\_\_\_\_  
 Uso: 1er - 2do P.- Residencia, 3er P.- En Construcción

OCUPACIÓN				TIPO DE SUELO						PELIGROS NO-ESTRUCTURAL						
Asambleas	Edif Gobierno	Oficina	Nº de Personas		A	B	C	D	E	F	PELIGROS NO-ESTRUCTURAL					
Comerciales	Sitios Públicos	Residencial	0-10	11-100	Roca Dura	Roca Media	Suelo Denso	Suelo Duro	Suelo Suave	Suelo Pobre	Chimenea no reforz.	Parapeto	Revest. pesado	Otros		
Serv. Emerg.	Industrial	Escuela	101-1000	>1000												
<b>CUENTA BÁSICA, MODIFICADORES Y CUENTA FINAL "S"</b>																
TIPO DE EDIFICIO:	W1	W2	S1 (MRF)	S2 (BR)	S3 (LM)	S4 (RCSW)	S5 (URMINF)	C1 (MRF)	C2 (SW)	C3 (URMINF)	PC1 (TU)	PC2	RM1 (FD)	RM2 (RD)	URM	
<b>CUENTA BÁSICA</b>	<b>4.4</b>	<b>3.8</b>	<b>2.8</b>	<b>3.0</b>	<b>3.2</b>	<b>2.8</b>	<b>2.0</b>	<b>2.5</b>	<b>2.8</b>	<b>1.6</b>	<b>2.6</b>	<b>2.4</b>	<b>2.8</b>	<b>2.8</b>	<b>1.8</b>	
Media Altura (4 a 7 pisos)	N/A	N/A	0.2	0.4	N/A	0.4	0.4	0.4	0.4	0.2	N/A	0.2	0.4	0.4	0.0	
Gran Altura (>7 pisos)	N/A	N/A	0.6	0.8	N/A	0.8	0.8	0.6	0.8	0.3	N/A	0.4	N/A	0.6	N/A	
Irregularidad Vertical	-2.5	-2.0	-1.0	-1.5	N/A	-1.0	-1.0	-1.5	-1.0	-1.0	N/A	-1.0	-1.0	-1.0	-1.0	
Irregularidad en Planta	-0.5	-0.5	-0.5	-0.5	-0.5	-0.5	-0.5	-0.5	-0.5	-0.5	-0.5	-0.5	-0.5	-0.5	-0.5	
Pre-Código	0.0	-1.0	-1.0	-0.8	-0.6	-0.8	-0.2	-1.2	-1.0	-0.2	-0.8	-0.8	-1.0	-0.8	-0.2	
Año Post Código	2.4	2.4	1.4	1.4	N/A	1.6	N/A	1.4	2.4	N/A	2.4	N/A	2.8	2.6	N/A	
Suelo Tipo C (S1: Suelos Muy Rígidos)	0.0	-0.4	-0.4	-0.4	-0.4	-0.4	-0.4	-0.4	-0.4	-0.4	-0.4	-0.4	-0.4	-0.4	-0.4	
Suelo Tipo D (S2: Suelos Intermedios)	0.0	-0.8	-0.6	-0.6	-0.6	-0.6	-0.4	-0.6	-0.6	-0.4	-0.6	-0.6	-0.6	-0.6	-0.6	
Suelo Tipo E (S3: Suelos Blandos)	0.0	-0.8	-1.2	-1.2	-1.0	-1.2	-0.8	-1.2	-0.8	-0.8	-0.4	-1.2	-0.4	-0.6	-0.8	
<b>CUENTA FINAL, S.</b>	<b>2.8</b>															
COMENTARIOS:	1) La estructura consiste de pórticos de concreto armado resistentes a momento.										Requiere Evaluación Detallada					
	2) El edificio posee irregularidad en planta.										<table border="1" style="width: 100%;"> <tr> <td style="width: 50%;">SÍ</td> <td style="width: 50%;">NO</td> </tr> </table>					SÍ
SÍ	NO

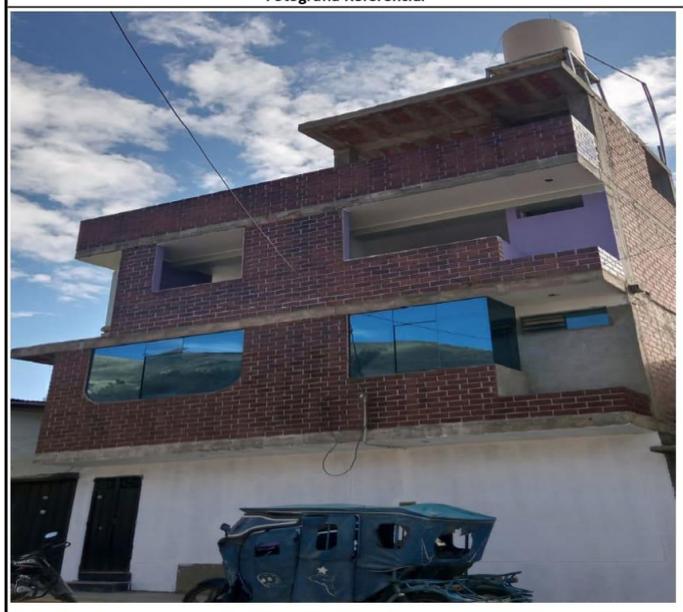
Fotografía Referencial

Dirección: Jr. Bolivar 589 Cód. Postal: \_\_\_\_\_  
 Otra Identificación: "B"  
 Nº de Pisos: 3 Año de Const: 2006  
 Inspector: Witman A. Fecha: 8/15/2021  
 Área de Construcción (m2): 100  
 Nombre de la Edificación: \_\_\_\_\_  
 Uso: 1er - 2do P.- Residencia, 3er P.- En Construcción
