**UNIVERSIDAD PERUANA LOS ANDES**

**TESIS**

**ESTUDIO DE LA VULNERABILIDAD SÍSMICA DE LAS  
VIVIENDAS AUTOCONSTRUIDAS EN PAMPAS,  
TAYACAJA, HUANCVELICA**

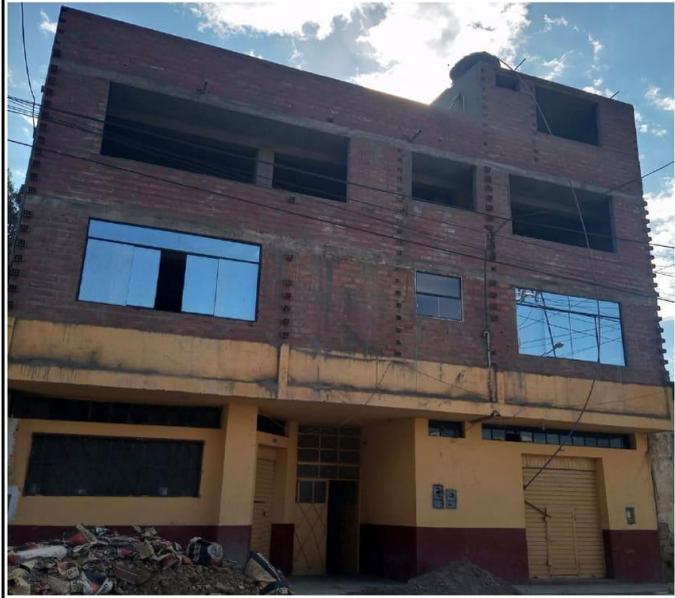
Fotografía Referencial

Dirección: Jr. Bolivar 497 Cód. Postal: \_\_\_\_\_  
 Otra Identificación: "B"  
 Nº de Pisos: 3 Año de Const: 2003  
 Inspector: Witman A. Fecha: 8/15/2021  
 Área de Construcción (m2): 120  
 Nombre de la Edificación: \_\_\_\_\_  
 Uso: 1er - 2do P.- Residencia, 3er P.- En Construcción

Irregularidad Vertical	-2.5	-2.0	-1.0	-1.5	N/A	-1.0	-1.0	-1.5	-1.0	-1.0	N/A	-1.0	-1.0	-1.0	-1.0
Irregularidad en Planta	-0.5	-0.5	-0.5	-0.5	-0.5	-0.5	-0.5	-0.5	-0.5	-0.5	-0.5	-0.5	-0.5	-0.5	-0.5
Pre-Código	0.0	-1.0	-1.0	-0.8	-0.6	-0.8	-0.2	-1.2	-1.0	-0.2	-0.8	-0.8	-1.0	-0.8	-0.2
Año Post Código	2.4	2.4	1.4	1.4	N/A	1.6	N/A	1.4	2.4	N/A	2.4	N/A	2.8	2.6	N/A
Suelo Tipo C (S1: Suelos Muy Rígidos)	0.0	-0.4	-0.4	-0.4	-0.4	-0.4	-0.4	-0.4	-0.4	-0.4	-0.4	-0.4	-0.4	-0.4	-0.4
Suelo Tipo D (S2: Suelos Intermedios)	0.0	-0.8	-0.6	-0.6	-0.6	-0.6	-0.4	-0.6	-0.6	-0.4	-0.6	-0.6	-0.6	-0.6	-0.6
Suelo Tipo E (S3: Suelos Blandos)	0.0	-0.8	-1.2	-1.2	-1.0	-1.2	-0.8	-1.2	-0.8	-0.8	-0.4	-1.2	-0.4	-0.6	-0.8
<b>CUENTA FINAL, S.</b>	<b>3.3</b>														
COMENTARIOS:	1) La estructura consiste de pórticos de concreto armado resistentes a momento. 2) Peligro no estructural (Tanque elevado).										Requiere Evaluación Detallada

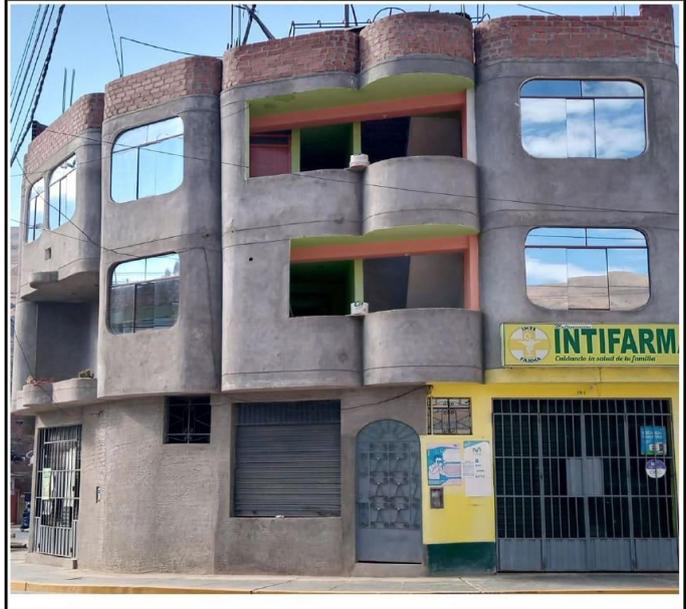
Fotografía Referencial

Dirección: Jr. Bolivar 420 Cód. Postal: \_\_\_\_\_  
 Otra Identificación: "B"  
 Nº de Pisos: 3 Año de Const: 2005  
 Inspector: Witman A. Fecha: 8/15/2021  
 Área de Construcción (m2): 160  
 Nombre de la Edificación: \_\_\_\_\_  
 Uso: 1er P.- Comercio, 2do - 3er P.- Residencia

Irregularidad Vertical	-2.5	-2.0	-1.0	-1.5	N/A	-1.0	-1.0	-1.5	-1.0	-1.0	N/A	-1.0	-1.0	-1.0	-1.0
Irregularidad en Planta	-0.5	-0.5	-0.5	-0.5	-0.5	-0.5	-0.5	-0.5	-0.5	-0.5	-0.5	-0.5	-0.5	-0.5	-0.5
Pre-Código	0.0	-1.0	-1.0	-0.8	-0.6	-0.8	-0.2	-1.2	-1.0	-0.2	-0.8	-0.8	-1.0	-0.8	-0.2
Año Post Código	2.4	2.4	1.4	1.4	N/A	1.6	N/A	1.4	2.4	N/A	2.4	N/A	2.8	2.6	N/A
Suelo Tipo C (S1: Suelos Muy Rígidos)	0.0	-0.4	-0.4	-0.4	-0.4	-0.4	-0.4	-0.4	-0.4	-0.4	-0.4	-0.4	-0.4	-0.4	-0.4
Suelo Tipo D (S2: Suelos Intermedios)	0.0	-0.8	-0.6	-0.6	-0.6	-0.6	-0.4	-0.6	-0.6	-0.4	-0.6	-0.6	-0.6	-0.6	-0.6
Suelo Tipo E (S3: Suelos Blandos)	0.0	-0.8	-1.2	-1.2	-1.0	-1.2	-0.8	-1.2	-0.8	-0.8	-0.4	-1.2	-0.4	-0.6	-0.8
<b>CUENTA FINAL, S.</b>								<b>2.8</b>							
COMENTARIOS:	1) La estructura consiste de pórticos de concreto armado resistentes a momento.											Requiere Evaluación Detallada

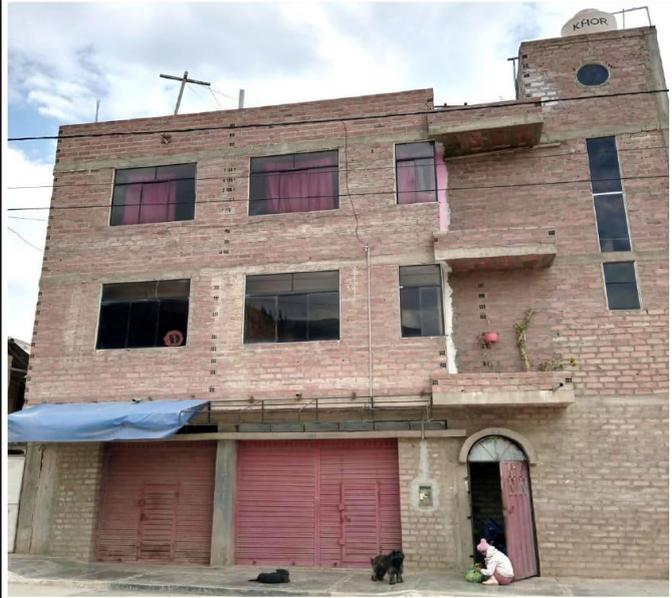
Fotografía Referencial

Dirección: Jr. República de Canadá 421 Cód. Postal: \_\_\_\_\_  
 Otra Identificación: "C"  
 Nº de Pisos: 3 Año de Const: 2010  
 Inspector: Witman A. Fecha: 8/15/2021  
 Área de Construcción (m2): 60  
 Nombre de la Edificación: \_\_\_\_\_  
 Uso: 1er - 3er P.- Residencia

OCUPACIÓN					TIPO DE SUELO						PELIGROS NO-ESTRUCTURAL				
Asambleas	Edif Gobierno	Oficina	Nº de Personas		A	B	C	D	E	F	Chimenea no reforz.	Parapeto	Revest. pesado	Otros	
Comerciales	Sitios Públicos	Residencial	0-10	11-100	Roca Dura	Roca Media	Suelo Denso	Suelo Duro	Suelo Suave	Suelo Pobre					
Serv. Emerg.	Industrial	Escuela	101-1000	>1000											
<b>CUENTA BÁSICA, MODIFICADORES Y CUENTA FINAL "S"</b>															
TIPO DE EDIFICIO:	W1	W2	S1 (MRF)	S2 (BR)	S3 (LM)	S4 (RCSW)	S5 (URMINF)	C1 (MRF)	C2 (SW)	C3 (URMINF)	PC1 (TU)	PC2	RM1 (FD)	RM2 (RD)	URM
<b>CUENTA BÁSICA</b>	<b>4.4</b>	<b>3.8</b>	<b>2.8</b>	<b>3.0</b>	<b>3.2</b>	<b>2.8</b>	<b>2.0</b>	<b>2.5</b>	<b>2.8</b>	<b>1.6</b>	<b>2.6</b>	<b>2.4</b>	<b>2.8</b>	<b>2.8</b>	<b>1.8</b>
Media Altura (4 a 7 pisos)	N/A	N/A	0.2	0.4	N/A	0.4	0.4	0.4	0.4	0.2	N/A	0.2	0.4	0.4	0.0
Gran Altura (>7 pisos)	N/A	N/A	0.6	0.8	N/A	0.8	0.8	0.6	0.8	0.3	N/A	0.4	N/A	0.6	N/A
Irregularidad Vertical	-2.5	-2.0	-1.0	-1.5	N/A	-1.0	-1.0	-1.5	-1.0	-1.0	N/A	-1.0	-1.0	-1.0	-1.0
Irregularidad en Planta	-0.5	-0.5	-0.5	-0.5	-0.5	-0.5	-0.5	-0.5	-0.5	-0.5	-0.5	-0.5	-0.5	-0.5	-0.5
Pre-Código	0.0	-1.0	-1.0	-0.8	-0.6	-0.8	-0.2	-1.2	-1.0	-0.2	-0.8	-0.8	-1.0	-0.8	-0.2
Año Post Código	2.4	2.4	1.4	1.4	N/A	1.6	N/A	1.4	2.4	N/A	2.4	N/A	2.8	2.6	N/A
Suelo Tipo C (S1: Suelos Muy Rígidos)	0.0	-0.4	-0.4	-0.4	-0.4	-0.4	-0.4	-0.4	-0.4	-0.4	-0.4	-0.4	-0.4	-0.4	-0.4
Suelo Tipo D (S2: Suelos Intermedios)	0.0	-0.8	-0.6	-0.6	-0.6	-0.6	-0.4	-0.6	-0.6	-0.4	-0.6	-0.6	-0.6	-0.6	-0.6
Suelo Tipo E (S3: Suelos Blandos)	0.0	-0.8	-1.2	-1.2	-1.0	-1.2	-0.8	-1.2	-0.8	-0.8	-0.4	-1.2	-0.4	-0.6	-0.8
<b>CUENTA FINAL, S.</b>										<b>0.7</b>					
COMENTARIOS:	1) La estructura consiste de hormigón con paredes de mampostería de relleno no reforzada.											Requiere Evaluación Detallada			
	2) El edificio posee irregularidad en planta.											<table border="1"> <tr> <td>SÍ</td> <td>NO</td> </tr> </table>			SÍ
SÍ	NO

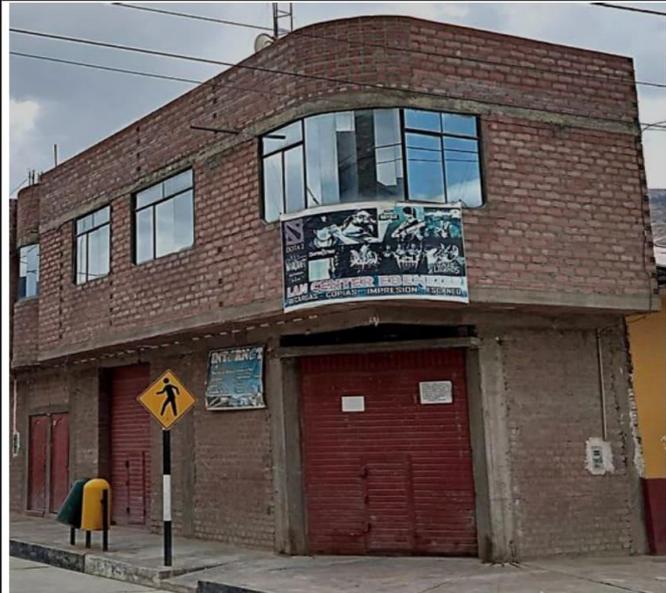
Fotografía Referencial

Dirección: Jr. República de Canadá 514  
 Cód. Postal: \_\_\_\_\_  
 Otra Identificación: "C"  
 Nº de Pisos: 2 Año de Const: 2012  
 Inspector: Witman A. Fecha: 8/15/2021  
 Área de Construcción (m2): 60  
 Nombre de la Edificación: \_\_\_\_\_  
 Uso: 1er P.- Comercio, 2do P.- Residencia

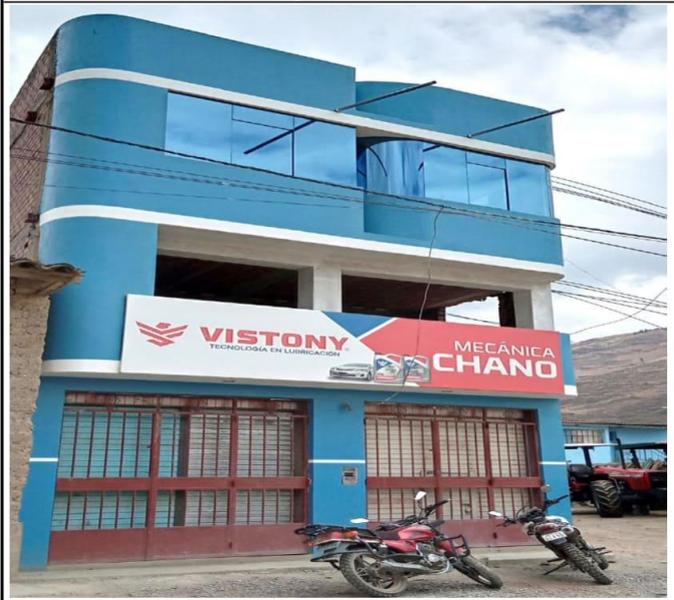
Fotografía Referencial

Dirección: Jr. República de Canadá 645 Cód. Postal: \_\_\_\_\_  
 Otra Identificación: "C"  
 Nº de Pisos: 3 Año de Const: 2015  
 Inspector: Witman A. Fecha: 8/15/2021  
 Área de Construcción (m2): 84  
 Nombre de la Edificación: MECÁNICA "CHANO"  
 Uso: 1er - 2do P.- Comercio, 3er P.- Residencia

Irregularidad Vertical	-2.5	-2.0	-1.0	-1.5	N/A	-1.0	-1.0	-1.5	-1.0	-1.0	N/A	-1.0	-1.0	-1.0	-1.0
Irregularidad en Planta	-0.5	-0.5	-0.5	-0.5	-0.5	-0.5	-0.5	-0.5	-0.5	-0.5	-0.5	-0.5	-0.5	-0.5	-0.5
Pre-Código	0.0	-1.0	-1.0	-0.8	-0.6	-0.8	-0.2	-1.2	-1.0	-0.2	-0.8	-0.8	-1.0	-0.8	-0.2
Año Post Código	2.4	2.4	1.4	1.4	N/A	1.6	N/A	1.4	2.4	N/A	2.4	N/A	2.8	2.6	N/A
Suelo Tipo C (S1: Suelos Muy Rígidos)	0.0	-0.4	-0.4	-0.4	-0.4	-0.4	-0.4	-0.4	-0.4	-0.4	-0.4	-0.4	-0.4	-0.4	-0.4
Suelo Tipo D (S2: Suelos Intermedios)	0.0	-0.8	-0.6	-0.6	-0.6	-0.6	-0.4	-0.6	-0.6	-0.4	-0.6	-0.6	-0.6	-0.6	-0.6
Suelo Tipo E (S3: Suelos Blandos)	0.0	-0.8	-1.2	-1.2	-1.0	-1.2	-0.8	-1.2	-0.8	-0.8	-0.4	-1.2	-0.4	-0.6	-0.8
<b>CUENTA FINAL, S.</b>	<b>3.3</b>														
COMENTARIOS:	1) La estructura consiste de pórticos de concreto armado resistentes a momento.										Requiere Evaluación Detallada				
											SÍ	NO

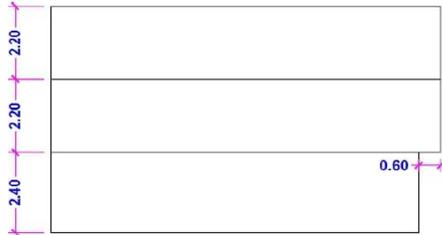
Planta

Elevación

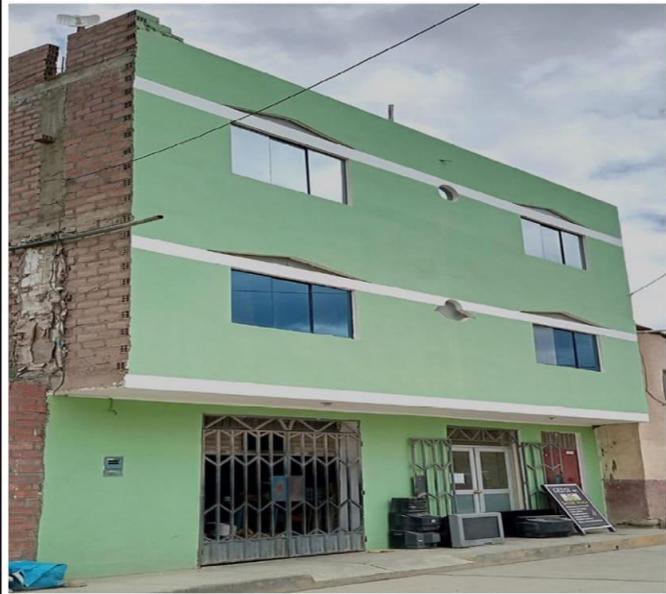
Fotografía Referencial

Dirección: Psje. Santa María sn Cód. Postal: \_\_\_\_\_  
 Otra Identificación: "C"  
 Nº de Pisos: 3 Año de Const: 2014  
 Inspector: Witman A. Fecha: 8/15/2021  
 Área de Construcción (m2): 80  
 Nombre de la Edificación: \_\_\_\_\_  
 Uso: 1er P.- Comercio, 2do - 3er P.- Residencia

Irregularidad Vertical	-2.5	-2.0	-1.0	-1.5	N/A	-1.0	-1.0	-1.5	-1.0	-1.0	N/A	-1.0	-1.0	-1.0	-1.0
Irregularidad en Planta	-0.5	-0.5	-0.5	-0.5	-0.5	-0.5	-0.5	-0.5	-0.5	-0.5	-0.5	-0.5	-0.5	-0.5	-0.5
Pre-Código	0.0	-1.0	-1.0	-0.8	-0.6	-0.8	-0.2	-1.2	-1.0	-0.2	-0.8	-0.8	-1.0	-0.8	-0.2
Año Post Código	2.4	2.4	1.4	1.4	N/A	1.6	N/A	1.4	2.4	N/A	2.4	N/A	2.8	2.6	N/A
Suelo Tipo C (S1: Suelos Muy Rígidos)	0.0	-0.4	-0.4	-0.4	-0.4	-0.4	-0.4	-0.4	-0.4	-0.4	-0.4	-0.4	-0.4	-0.4	-0.4
Suelo Tipo D (S2: Suelos Intermedios)	0.0	-0.8	-0.6	-0.6	-0.6	-0.6	-0.4	-0.6	-0.6	-0.4	-0.6	-0.6	-0.6	-0.6	-0.6
Suelo Tipo E (S3: Suelos Blandos)	0.0	-0.8	-1.2	-1.2	-1.0	-1.2	-0.8	-1.2	-0.8	-0.8	-0.4	-1.2	-0.4	-0.6	-0.8
<b>CUENTA FINAL, S.</b>										<b>1.2</b>					
COMENTARIOS:	1) La estructura consiste de hormigón con paredes de mampostería de relleno no reforzada.										Requiere Evaluación Detallada				
											SÍ		NO

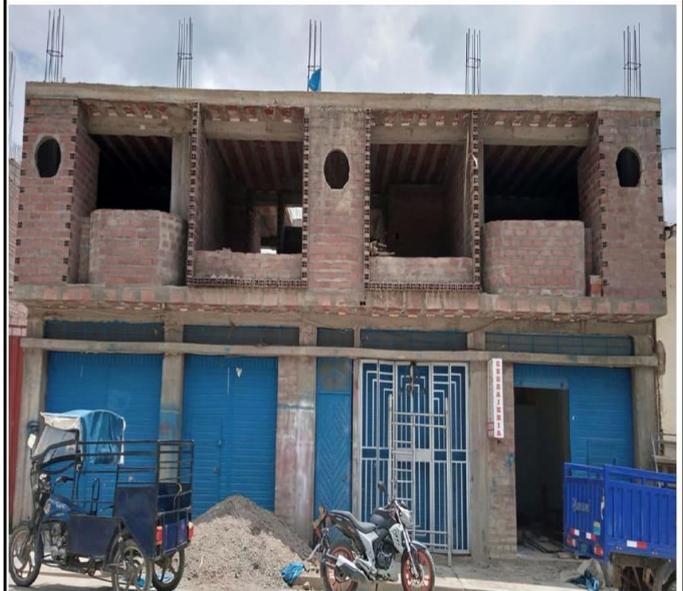
Fotografía Referencial

Dirección: Jr. Jorge Chávez 798 Cód. Postal: \_\_\_\_\_  
 Otra Identificación: "C"  
 Nº de Pisos: 2 Año de Const: 2019  
 Inspector: Witman A. Fecha: 8/15/2021  
 Área de Construcción (m2): 168  
 Nombre de la Edificación: \_\_\_\_\_  
 Uso: 1er P.- Comercio y residencia, 2do P.- En Construcción

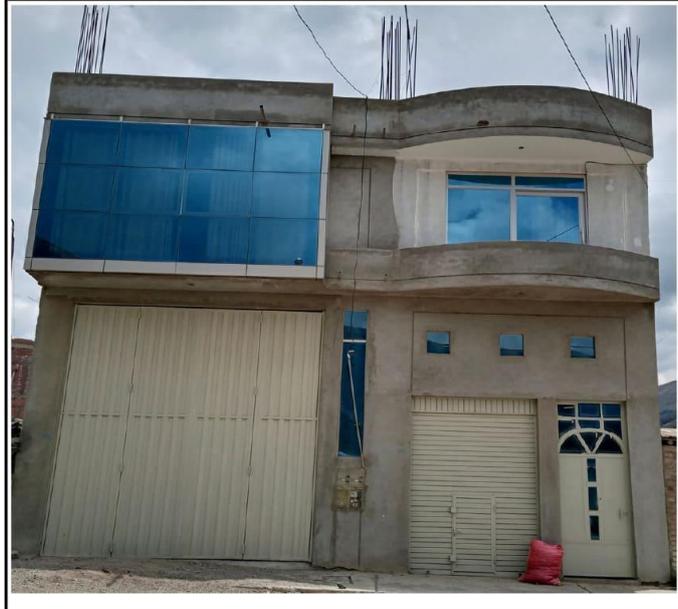
Fotografía Referencial

Dirección: Jr. Jorge Chávez 777 Cód. Postal: \_\_\_\_\_  
 Otra Identificación: "C"  
 Nº de Pisos: 2 Año de Const: 2015  
 Inspector: Witman A. Fecha: 8/15/2021  
 Área de Construcción (m2): 160  
 Nombre de la Edificación: \_\_\_\_\_  
 Uso: 1er - 2do P.- Residencia

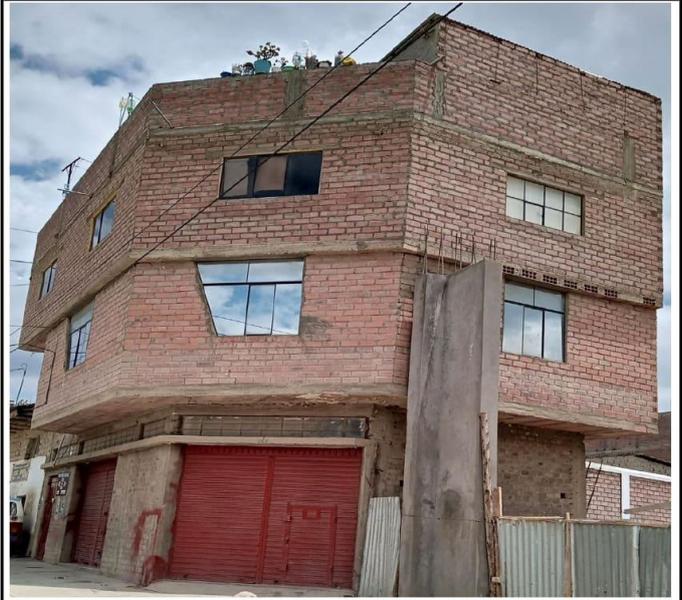
Fotografía Referencial

Dirección: Jr. Jorge Chávez 744  
 Cód. Postal: \_\_\_\_\_  
 Otra Identificación: "C"  
 Nº de Pisos: 3 Año de Const: 2009  
 Inspector: Witman A. Fecha: 8/15/2021  
 Área de Construcción (m2): 96  
 Nombre de la Edificación: \_\_\_\_\_  
 Uso: 1er - 3er P.- Residencia

Irregularidad Vertical	-2.5	-2.0	-1.0	-1.5	N/A	-1.0	-1.0	-1.5	-1.0	-1.0	N/A	-1.0	-1.0	-1.0	-1.0
Irregularidad en Planta	-0.5	-0.5	-0.5	-0.5	-0.5	-0.5	-0.5	-0.5	-0.5	-0.5	-0.5	-0.5	-0.5	-0.5	-0.5
Pre-Código	0.0	-1.0	-1.0	-0.8	-0.6	-0.8	-0.2	-1.2	-1.0	-0.2	-0.8	-0.8	-1.0	-0.8	-0.2
Año Post Código	2.4	2.4	1.4	1.4	N/A	1.6	N/A	1.4	2.4	N/A	2.4	N/A	2.8	2.6	N/A
Suelo Tipo C (S1: Suelos Muy Rígidos)	0.0	-0.4	-0.4	-0.4	-0.4	-0.4	-0.4	-0.4	-0.4	-0.4	-0.4	-0.4	-0.4	-0.4	-0.4
Suelo Tipo D (S2: Suelos Intermedios)	0.0	-0.8	-0.6	-0.6	-0.6	-0.6	-0.4	-0.6	-0.6	-0.4	-0.6	-0.6	-0.6	-0.6	-0.6
Suelo Tipo E (S3: Suelos Blandos)	0.0	-0.8	-1.2	-1.2	-1.0	-1.2	-0.8	-1.2	-0.8	-0.8	-0.4	-1.2	-0.4	-0.6	-0.8
<b>CUENTA FINAL, S.</b>											<b>0.8</b>				
COMENTARIOS:	1) La estructura consiste de hormigón con paredes de mampostería de relleno no reforzada.										Requiere Evaluación Detallada				
											<b>SÍ</b>	<b>NO</b>

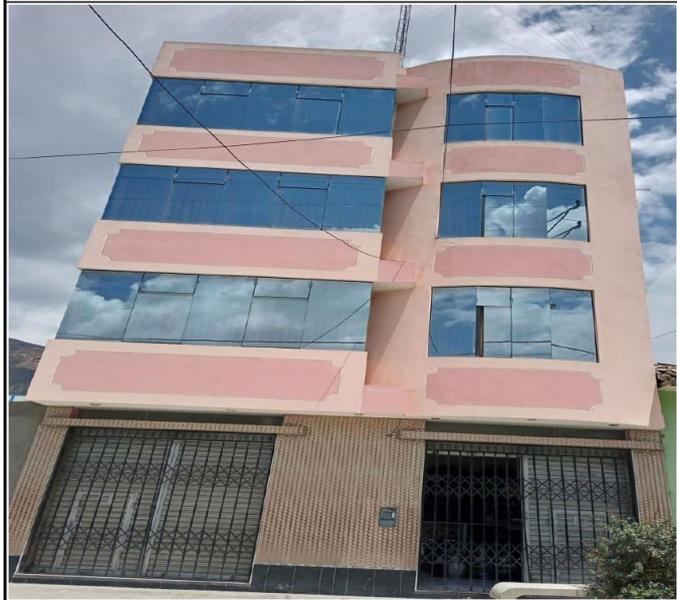
Fotografía Referencial

Dirección: Jr. Mariscal Cáceres 274  
 Cód. Postal: \_\_\_\_\_  
 Otra Identificación: "C"  
 Nº de Pisos: 4 Año de Const: 2010  
 Inspector: Witman A. Fecha: 8/15/2021  
 Área de Construcción (m2): 200  
 Nombre de la Edificación: \_\_\_\_\_  
 Uso: 1er P.- Comercio, 2do - 4to P.- Residencia

Irregularidad Vertical	-2.5	-2.0	-1.0	-1.5	N/A	-1.0	-1.0	-1.5	-1.0	-1.0	N/A	-1.0	-1.0	-1.0	-1.0
Irregularidad en Planta	-0.5	-0.5	-0.5	-0.5	-0.5	-0.5	-0.5	-0.5	-0.5	-0.5	-0.5	-0.5	-0.5	-0.5	-0.5
Pre-Código	0.0	-1.0	-1.0	-0.8	-0.6	-0.8	-0.2	-1.2	-1.0	-0.2	-0.8	-0.8	-1.0	-0.8	-0.2
Año Post Código	2.4	2.4	1.4	1.4	N/A	1.6	N/A	1.4	2.4	N/A	2.4	N/A	2.8	2.6	N/A
Suelo Tipo C (S1: Suelos Muy Rígidos)	0.0	-0.4	-0.4	-0.4	-0.4	-0.4	-0.4	-0.4	-0.4	-0.4	-0.4	-0.4	-0.4	-0.4	-0.4
Suelo Tipo D (S2: Suelos Intermedios)	0.0	-0.8	-0.6	-0.6	-0.6	-0.6	-0.4	-0.6	-0.6	-0.4	-0.6	-0.6	-0.6	-0.6	-0.6
Suelo Tipo E (S3: Suelos Blandos)	0.0	-0.8	-1.2	-1.2	-1.0	-1.2	-0.8	-1.2	-0.8	-0.8	-0.4	-1.2	-0.4	-0.6	-0.8
<b>CUENTA FINAL, S.</b>								<b>3.7</b>							
COMENTARIOS:	1) La estructura consiste de pórticos de concreto armado resistentes a momento. 2) Peligro no estructural (Antena en la azotea)											Requiere Evaluación Detallada

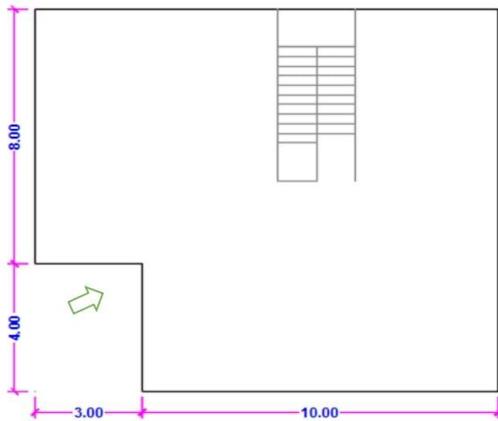
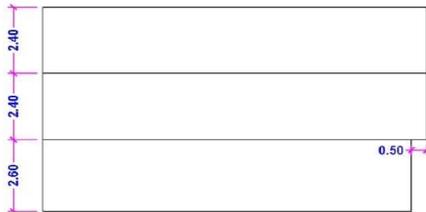
Planta

Elevación

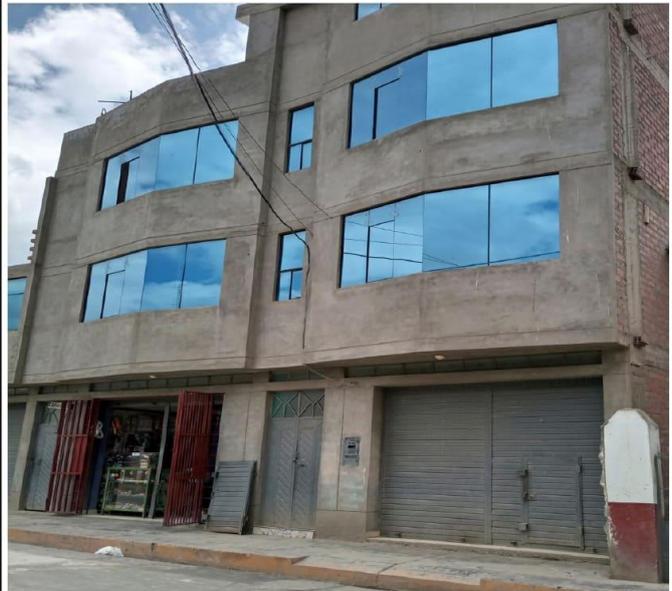
Fotografía Referencial

Dirección: Jr. Sergio Quijada 564 Cód. Postal: \_\_\_\_\_  
 Otra Identificación: "C"  
 Nº de Pisos: 3 Año de Const: 2014  
 Inspector: Witman A. Fecha: 8/15/2021  
 Área de Construcción (m2): 144  
 Nombre de la Edificación: \_\_\_\_\_  
 Uso: 1er P.- Comercio, 2do - 3er P.- Residencia

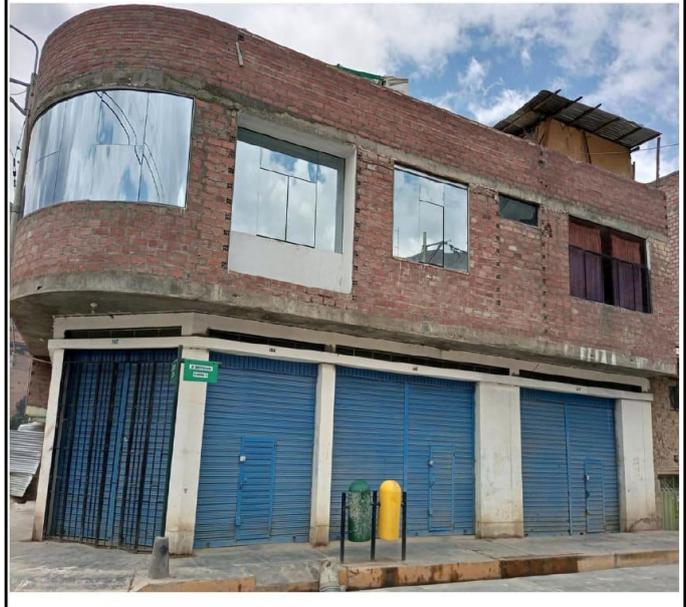
Fotografía Referencial

Dirección: Jr. Sergio Quijada 503 Cód. Postal: \_\_\_\_\_  
 Otra Identificación: "C"  
 Nº de Pisos: 2 Año de Const: 2015  
 Inspector: Witman A. Fecha: 8/15/2021  
 Área de Construcción (m2): 166  
 Nombre de la Edificación: \_\_\_\_\_  
 Uso: 1er - 2do P.- Residencia

Irregularidad Vertical	-2.5	-2.0	-1.0	-1.5	N/A	-1.0	-1.0	-1.5	-1.0	-1.0	N/A	-1.0	-1.0	-1.0	-1.0
Irregularidad en Planta	-0.5	-0.5	-0.5	-0.5	-0.5	-0.5	-0.5	-0.5	-0.5	-0.5	-0.5	-0.5	-0.5	-0.5	-0.5
Pre-Código	0.0	-1.0	-1.0	-0.8	-0.6	-0.8	-0.2	-1.2	-1.0	-0.2	-0.8	-0.8	-1.0	-0.8	-0.2
Año Post Código	2.4	2.4	1.4	1.4	N/A	1.6	N/A	1.4	2.4	N/A	2.4	N/A	2.8	2.6	N/A
Suelo Tipo C (S1: Suelos Muy Rígidos)	0.0	-0.4	-0.4	-0.4	-0.4	-0.4	-0.4	-0.4	-0.4	-0.4	-0.4	-0.4	-0.4	-0.4	-0.4
Suelo Tipo D (S2: Suelos Intermedios)	0.0	-0.8	-0.6	-0.6	-0.6	-0.6	-0.4	-0.6	-0.6	-0.4	-0.6	-0.6	-0.6	-0.6	-0.6
Suelo Tipo E (S3: Suelos Blandos)	0.0	-0.8	-1.2	-1.2	-1.0	-1.2	-0.8	-1.2	-0.8	-0.8	-0.4	-1.2	-0.4	-0.6	-0.8
<b>CUENTA FINAL, S.</b>								<b>3.3</b>							
COMENTARIOS: 1) La estructura consiste de pórticos de concreto armado resistentes a momento.											Requiere Evaluación Detallada				
											SÍ	NO

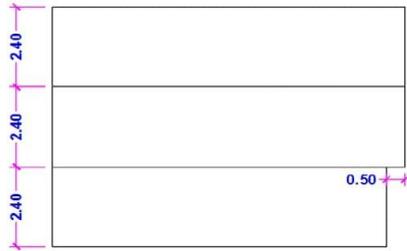
Planta

Elevación

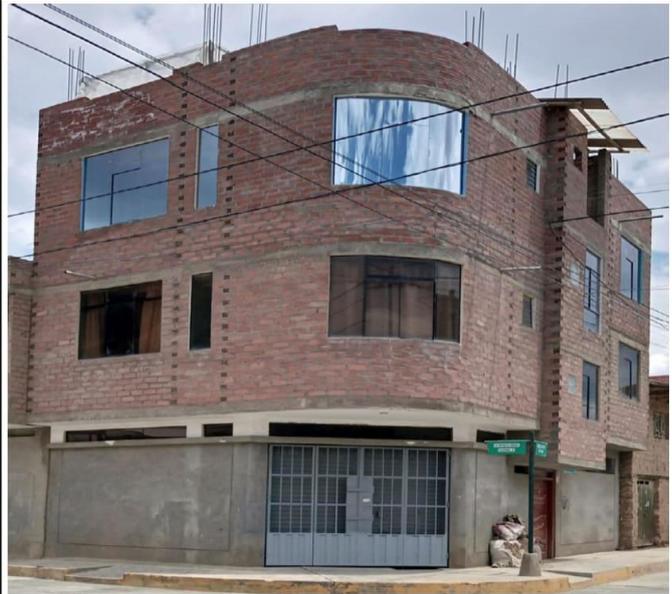
Fotografía Referencial

Dirección: Jr. Sergio Quijada 339 Cód. Postal: \_\_\_\_\_  
 Otra Identificación: "C"  
 Nº de Pisos: 3 Año de Const: 2016  
 Inspector: Witman A. Fecha: 8/15/2021  
 Área de Construcción (m2): 68.12  
 Nombre de la Edificación: \_\_\_\_\_  
 Uso: 1er - 3er P.- Residencia

Pre-Código	0.0	-1.0	-1.0	-0.8	-0.6	-0.8	-0.2	-1.2	-1.0	-0.2	-0.8	-0.8	-1.0	-0.8	-0.2
Año Post Código	2.4	2.4	1.4	1.4	N/A	1.6	N/A	1.4	2.4	N/A	2.4	N/A	2.8	2.6	N/A
Suelo Tipo C (S1: Suelos Muy Rígidos)	0.0	-0.4	-0.4	-0.4	-0.4	-0.4	-0.4	-0.4	-0.4	-0.4	-0.4	-0.4	-0.4	-0.4	-0.4
Suelo Tipo D (S2: Suelos Intermedios)	0.0	-0.8	-0.6	-0.6	-0.6	-0.6	-0.4	-0.6	-0.6	-0.4	-0.6	-0.6	-0.6	-0.6	-0.6
Suelo Tipo E (S3: Suelos Blandos)	0.0	-0.8	-1.2	-1.2	-1.0	-1.2	-0.8	-1.2	-0.8	-0.8	-0.4	-1.2	-0.4	-0.6	-0.8
CUENTA FINAL, S.								3.3							
COMENTARIOS: 1) La estructura consiste de pórticos de concreto armado resistentes a momento.											Requiere Evaluación Detallada				
											SÍ		NO

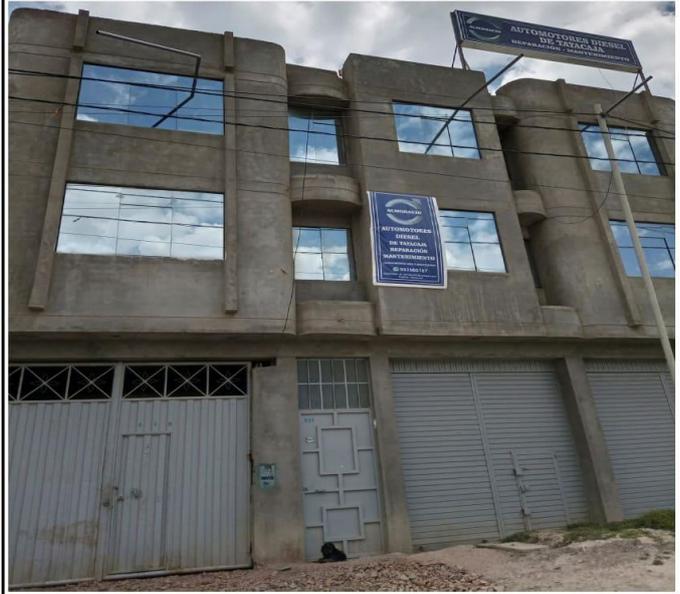
Fotografía Referencial

Dirección: Jr. República de España 421 Cód. Postal: \_\_\_\_\_  
 Otra Identificación: "C"  
 Nº de Pisos: 3 Año de Const: 2017  
 Inspector: Witman A. Fecha: 8/15/2021  
 Área de Construcción (m2): 120  
 Nombre de la Edificación: \_\_\_\_\_  
 Uso: 1er - 3er P.- Residencia

Irregularidad Vertical	-2.5	-2.0	-1.0	-1.5	N/A	-1.0	-1.0	-1.5	-1.0	-1.0	N/A	-1.0	-1.0	-1.0	-1.0
Irregularidad en Planta	-0.5	-0.5	-0.5	-0.5	-0.5	-0.5	-0.5	-0.5	-0.5	-0.5	-0.5	-0.5	-0.5	-0.5	-0.5
Pre-Código	0.0	-1.0	-1.0	-0.8	-0.6	-0.8	-0.2	-1.2	-1.0	-0.2	-0.8	-0.8	-1.0	-0.8	-0.2
Año Post Código	2.4	2.4	1.4	1.4	N/A	1.6	N/A	1.4	2.4	N/A	2.4	N/A	2.8	2.6	N/A
Suelo Tipo C (S1: Suelos Muy Rígidos)	0.0	-0.4	-0.4	-0.4	-0.4	-0.4	-0.4	-0.4	-0.4	-0.4	-0.4	-0.4	-0.4	-0.4	-0.4
Suelo Tipo D (S2: Suelos Intermedios)	0.0	-0.8	-0.6	-0.6	-0.6	-0.6	-0.4	-0.6	-0.6	-0.4	-0.6	-0.6	-0.6	-0.6	-0.6
Suelo Tipo E (S3: Suelos Blandos)	0.0	-0.8	-1.2	-1.2	-1.0	-1.2	-0.8	-1.2	-0.8	-0.8	-0.4	-1.2	-0.4	-0.6	-0.8
<b>CUENTA FINAL, S.</b>								<b>2.7</b>							
COMENTARIOS: 1) La estructura consiste de pórticos de concreto armado resistentes a momento.											Requiere Evaluación Detallada				
											SÍ	NO

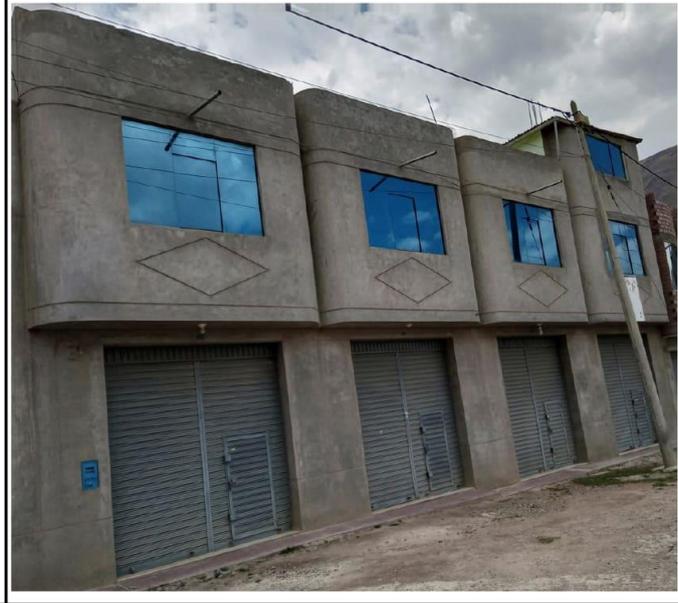
Fotografía Referencial

Dirección: Jr. República de España 460  
 Cód. Postal: \_\_\_\_\_  
 Otra Identificación: "C"  
 Nº de Pisos: 2 Año de Const: 2016  
 Inspector: Witman A. Fecha: 8/15/2021  
 Área de Construcción (m2): 96  
 Nombre de la Edificación: \_\_\_\_\_  
 Uso: 1er - 2do P.- Residencia

Irregularidad Vertical	-2.5	-2.0	-1.0	-1.5	N/A	-1.0	-1.0	-1.5	-1.0	-1.0	N/A	-1.0	-1.0	-1.0	-1.0
Irregularidad en Planta	-0.5	-0.5	-0.5	-0.5	-0.5	-0.5	-0.5	-0.5	-0.5	-0.5	-0.5	-0.5	-0.5	-0.5	-0.5
Pre-Código	0.0	-1.0	-1.0	-0.8	-0.6	-0.8	-0.2	-1.2	-1.0	-0.2	-0.8	-0.8	-1.0	-0.8	-0.2
Año Post Código	2.4	2.4	1.4	1.4	N/A	1.6	N/A	1.4	2.4	N/A	2.4	N/A	2.8	2.6	N/A
Suelo Tipo C (S1: Suelos Muy Rígidos)	0.0	-0.4	-0.4	-0.4	-0.4	-0.4	-0.4	-0.4	-0.4	-0.4	-0.4	-0.4	-0.4	-0.4	-0.4
Suelo Tipo D (S2: Suelos Intermedios)	0.0	-0.8	-0.6	-0.6	-0.6	-0.6	-0.4	-0.6	-0.6	-0.4	-0.6	-0.6	-0.6	-0.6	-0.6
Suelo Tipo E (S3: Suelos Blandos)	0.0	-0.8	-1.2	-1.2	-1.0	-1.2	-0.8	-1.2	-0.8	-0.8	-0.4	-1.2	-0.4	-0.6	-0.8
<b>CUENTA FINAL, S.</b>	<b>2.7</b>														
COMENTARIOS:	1) La estructura consiste de pórticos de concreto armado resistentes a momento.										Requiere Evaluación Detallada				
											SÍ		NO

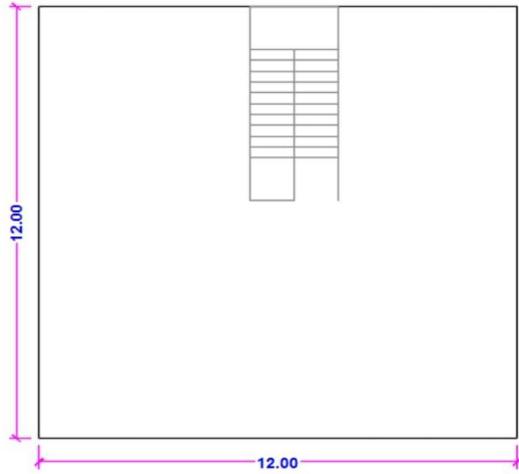
Planta

Dirección: Jr. República de España 292  
 Cód. Postal: \_\_\_\_\_  
 Otra Identificación: "C"  
 Nº de Pisos: 2 Año de Const: 2010  
 Inspector: Witman A. Fecha: 8/15/2021  
 Área de Construcción (m2): 144  
 Nombre de la Edificación: \_\_\_\_\_  
 Uso: 1er P.- Residencia, 2do P.- En Construcción

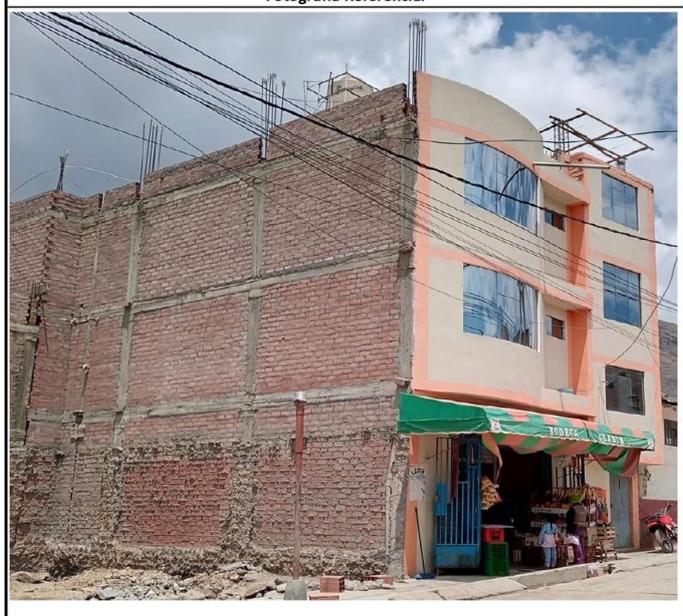
Fotografía Referencial

Dirección: Jr. Manco Capac 764 Cód. Postal: \_\_\_\_\_  
 Otra Identificación: "C"  
 Nº de Pisos: 3 Año de Const: 2013  
 Inspector: Witman A. Fecha: 8/15/2021  
 Área de Construcción (m2): 93.75  
 Nombre de la Edificación: \_\_\_\_\_  
 Uso: 1er P.- Comercio, 2do - 3er P.- Residencia

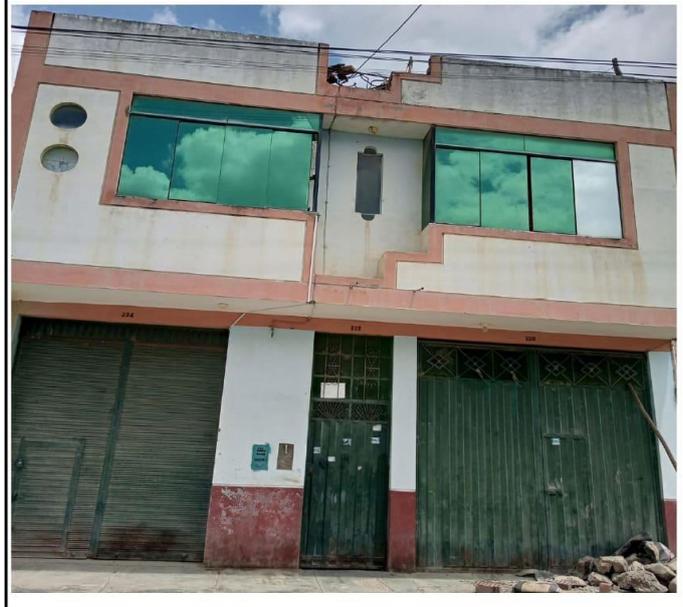
Fotografía Referencial

Dirección: Jr. Sergio Quijada 332  
 Cód. Postal: \_\_\_\_\_  
 Otra Identificación: "C"  
 Nº de Pisos: 2 Año de Const: 2009  
 Inspector: Witman A. Fecha: 8/15/2021  
 Área de Construcción (m2): 70  
 Nombre de la Edificación: \_\_\_\_\_  
 Uso: 1er - 2do P.- Residencia

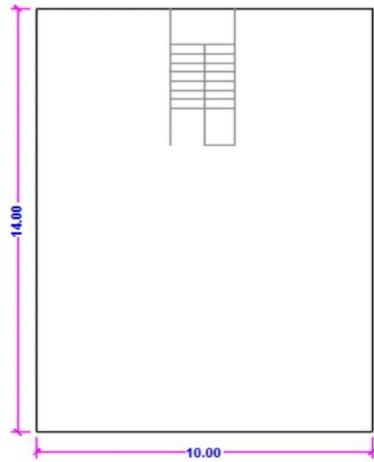
Planta

Dirección: Jr. Sergio Quijada 371  
 Cód. Postal: \_\_\_\_\_  
 Otra Identificación: "C"  
 Nº de Pisos: 2 Año de Const: 2011  
 Inspector: Witman A. Fecha: 8/15/2021  
 Área de Construcción (m2): 140  
 Nombre de la Edificación: \_\_\_\_\_  
 Uso: 1er - 2do P.- Residencia

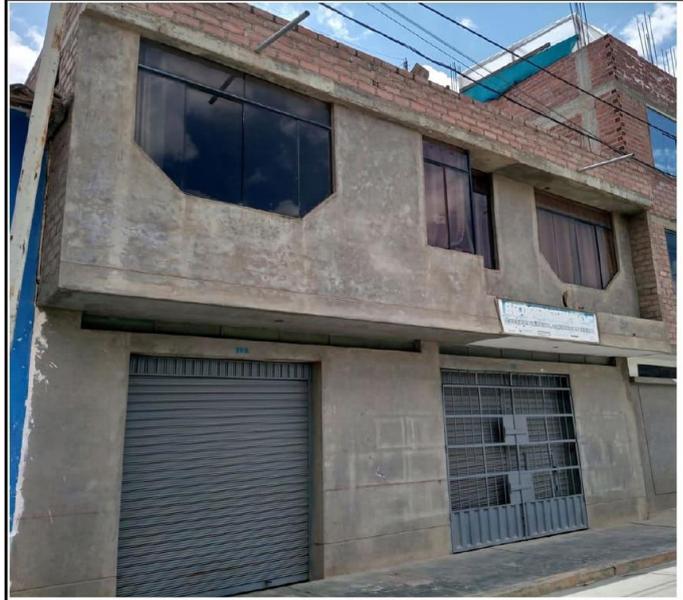
Fotografía Referencial

Dirección: Jr. República de España 337  
 Cód. Postal: \_\_\_\_\_  
 Otra Identificación: "C"  
 Nº de Pisos: 2 Año de Const: 2013  
 Inspector: Witman A. Fecha: 8/15/2021  
 Área de Construcción (m2): 70  
 Nombre de la Edificación: \_\_\_\_\_  
 Uso: 1er - 2do P.- Residencia

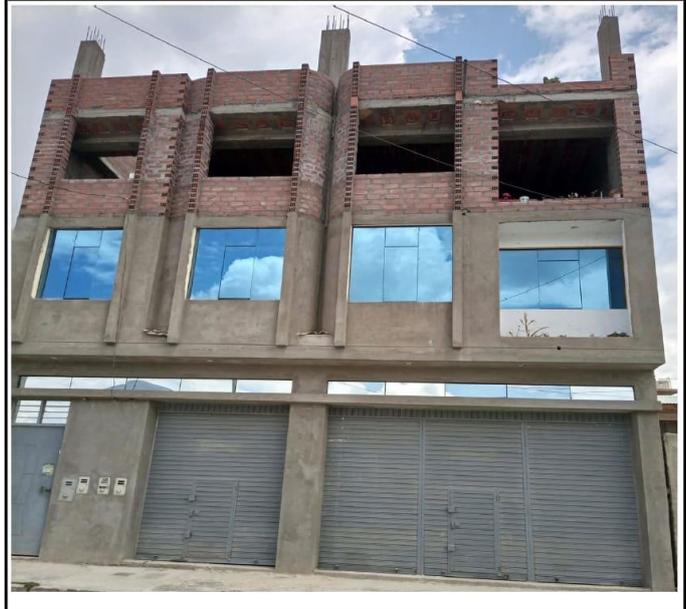
Fotografía Referencial

Dirección: Jr. Mariscal Cáceres 310  
 Cód. Postal: \_\_\_\_\_  
 Otra Identificación: "C"  
 Nº de Pisos: 4 Año de Const: 2010  
 Inspector: Witman A. Fecha: 8/15/2021  
 Área de Construcción (m2): 120  
 Nombre de la Edificación: \_\_\_\_\_  
 Uso: 1er P.- Comercio, 2do P.- Residencia, 3er - 4to P.- En Construcción

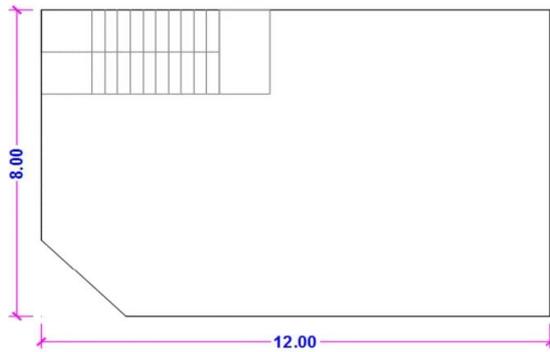
Planta

Dirección: Jr. San Sebastián 347 Cód. Postal: \_\_\_\_\_  
 Otra Identificación: "C"  
 Nº de Pisos: 3 Año de Const: 2015  
 Inspector: Witman A. Fecha: 8/15/2021  
 Área de Construcción (m2): 94  
 Nombre de la Edificación: \_\_\_\_\_  
 Uso: 1er - 2do P.- Residencia, 3er P.- En Construcción

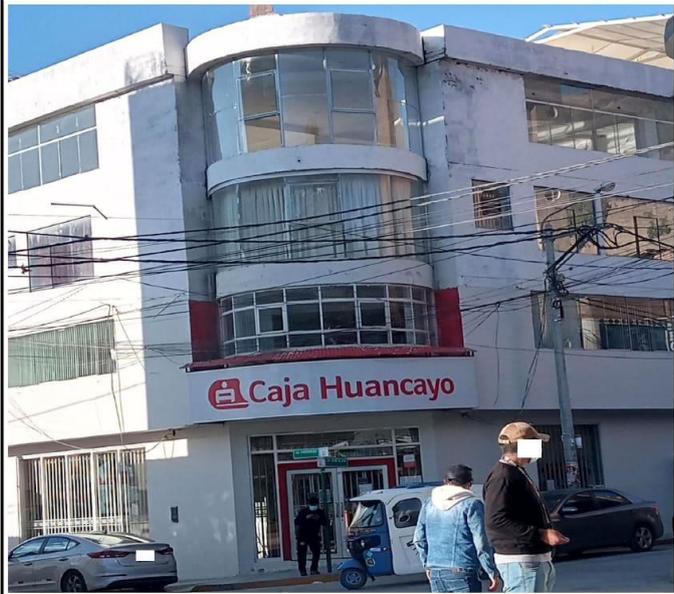
Fotografía Referencial

Dirección: Jr. José Olaya 109 Cód. Postal: \_\_\_\_\_  
 Otra Identificación: "D"  
 Nº de Pisos: 4 Año de Const: 2011  
 Inspector: Witman A. Fecha: 8/15/2021  
 Área de Construcción (m2): 178  
 Nombre de la Edificación: "CAJA HUANCAYO"  
 Uso: 1er - 3er P.- Oficina, 4to P.- En Construcción

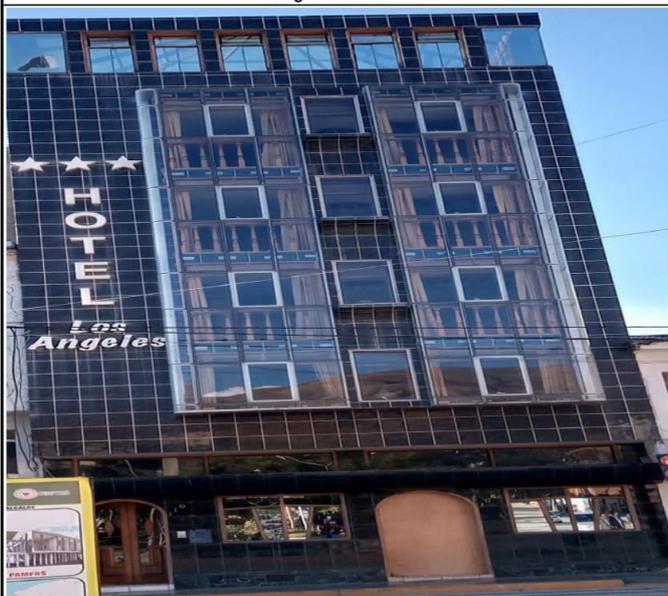
Fotografía Referencial

Dirección: Jr. José Olaya 110 Cód. Postal: \_\_\_\_\_  
 Otra Identificación: "D"  
 Nº de Pisos: 5 Año de Const: 2001  
 Inspector: Witman A. Fecha: 8/15/2021  
 Área de Construcción (m2): 204  
 Nombre de la Edificación: Hotel "LOS ANGELES"  
 Uso: 1er P.- Comercio, 2do - 5to P.- Residencia

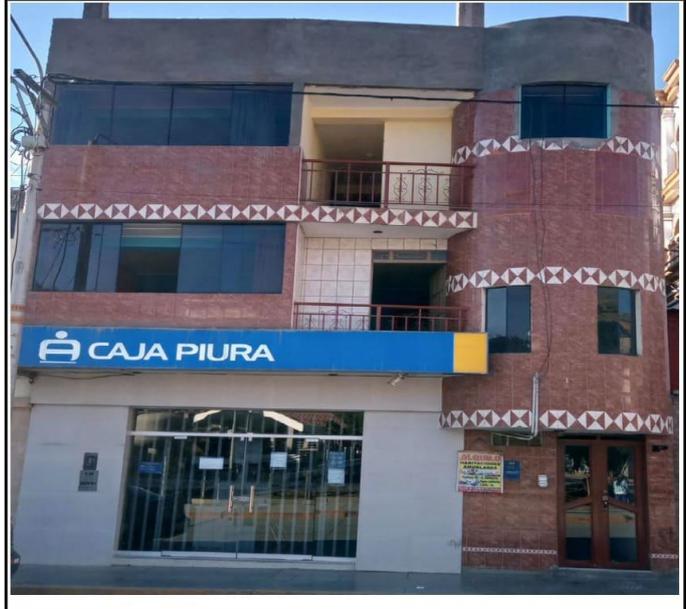
Fotografía Referencial

Dirección: Jr. José Olaya 154  
 Cód. Postal: \_\_\_\_\_  
 Otra Identificación: "D"  
 Nº de Pisos: 3 Año de Const: 2012  
 Inspector: Witman A. Fecha: 8/15/2021  
 Área de Construcción (m2): 70  
 Nombre de la Edificación: "CAJA PIURA"  
 Uso: 1er P.- Oficina, 2do - 3er P.- Residencia

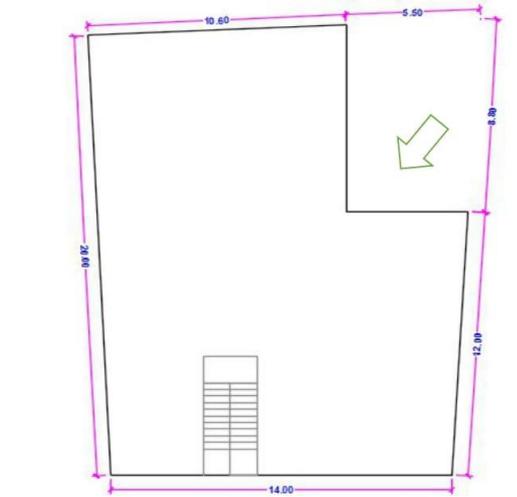
Planta

Dirección: Jr. Sucre 202 Cód. Postal: \_\_\_\_\_  
 Otra Identificación: "D"  
 Nº de Pisos: 2 Año de Const: 2020  
 Inspector: Witman A. Fecha: 8/15/2021  
 Área de Construcción (m2): 260  
 Nombre de la Edificación: \_\_\_\_\_  
 Uso: 1er P.- Residencia, 2do P.- En Construcción

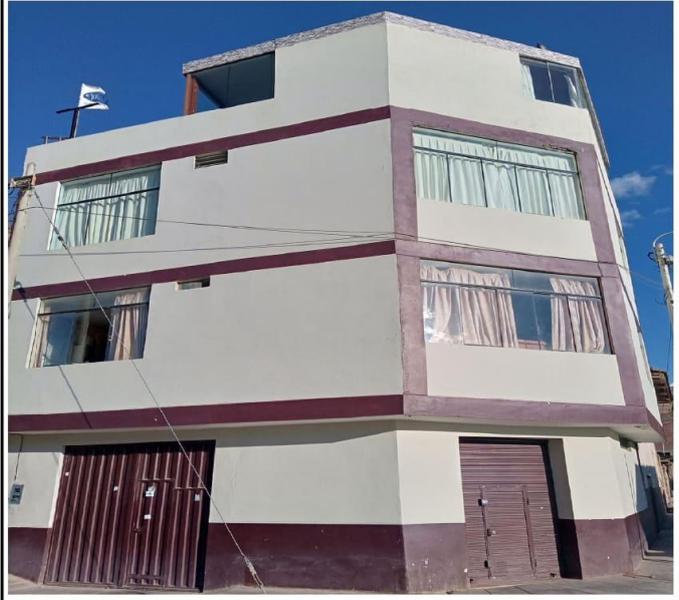
Fotografía Referencial

Dirección: Jr. Sergio Quijada Jara 267  
 Cód. Postal: \_\_\_\_\_  
 Otra Identificación: "D"  
 Nº de Pisos: 3 Año de Const: 2004  
 Inspector: Witman A. Fecha: 8/15/2021  
 Área de Construcción (m2): 47.85  
 Nombre de la Edificación: \_\_\_\_\_  
 Uso: 1er - 3er P.- Residencia

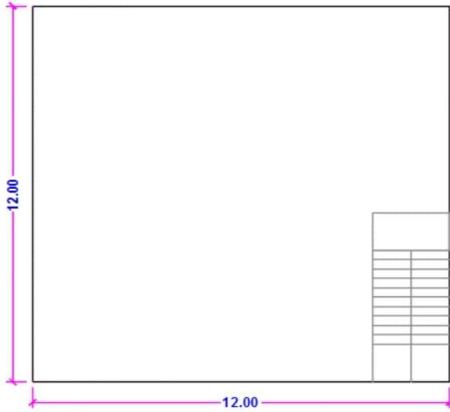
Planta

Dirección: Jr. Mariscal Cáceres 881 Cód. Postal: \_\_\_\_\_  
 Otra Identificación: "D"  
 Nº de Pisos: 3 Año de Const: 2018  
 Inspector: Witman A. Fecha: 8/15/2021  
 Área de Construcción (m2): 144  
 Nombre de la Edificación: \_\_\_\_\_  
 Uso: 1er P.- Comercio, 2do - 3er P.- Residencia

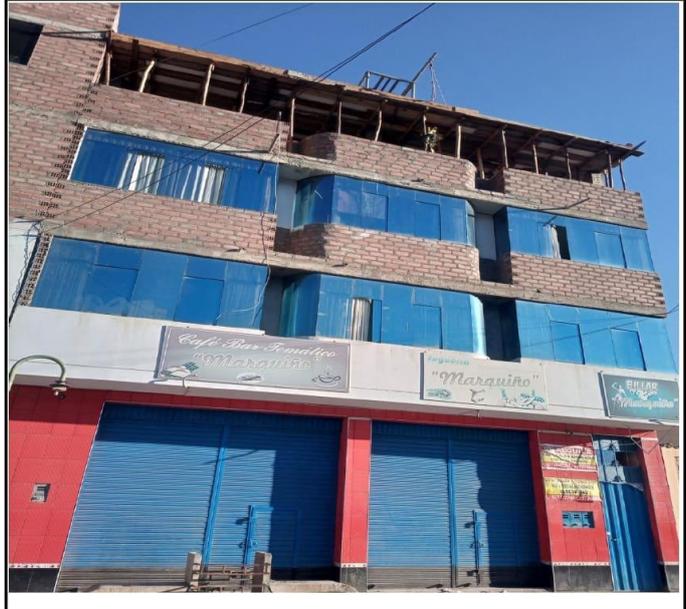
Fotografía Referencial

Dirección: Jr. Mariscal Cáceres 935  
 Cód. Postal: \_\_\_\_\_  
 Otra Identificación: "D"  
 Nº de Pisos: 4 Año de Const: 2012  
 Inspector: Witman A. Fecha: 8/15/2021  
 Área de Construcción (m2): 98  
 Nombre de la Edificación: \_\_\_\_\_  
 Uso: 1er P.- Comercio, 2do - 3er P.- Residencia, 4to P.- En Construcción

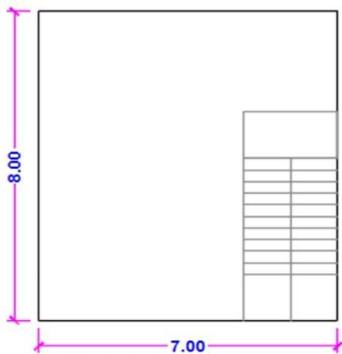
Planta

Dirección: Jr. Miller 134 Cód. Postal: \_\_\_\_\_  
 Otra Identificación: "D"  
 Nº de Pisos: 3 Año de Const: 2013  
 Inspector: Witman A. Fecha: 8/15/2021  
 Área de Construcción (m2): 56  
 Nombre de la Edificación: "LOS ANDES"  
 Uso: 1er P.- Oficina, 2do - 3er P.- Residencia

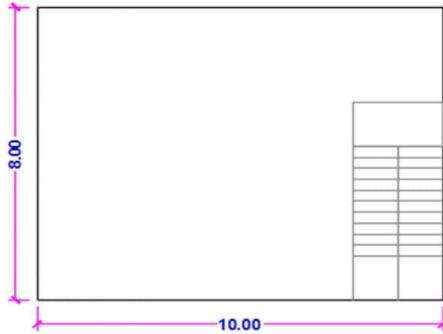
Planta

Dirección: Jr. Miller 245 Cód. Postal: \_\_\_\_\_  
 Otra Identificación: "D"  
 Nº de Pisos: 5 Año de Const: 2014  
 Inspector: Witman A. Fecha: 8/15/2021  
 Área de Construcción (m2): 80  
 Nombre de la Edificación: \_\_\_\_\_  
 Uso: 1er P.- Comercio, 2do - 5to P.- Residencia

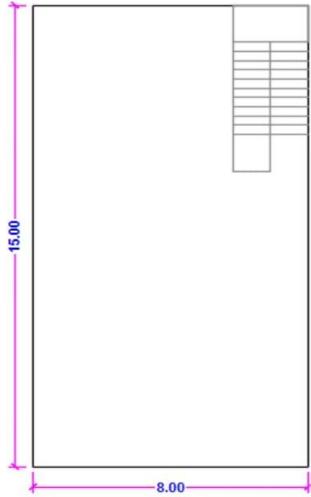
Planta

Dirección: Jr. Miller 288 Cód. Postal: \_\_\_\_\_  
 Otra Identificación: "D"  
 Nº de Pisos: 2 Año de Const: 2001  
 Inspector: Witman A. Fecha: 8/15/2021  
 Área de Construcción (m2): 120  
 Nombre de la Edificación: \_\_\_\_\_  
 Uso: 1er - 2do P.- Residencia

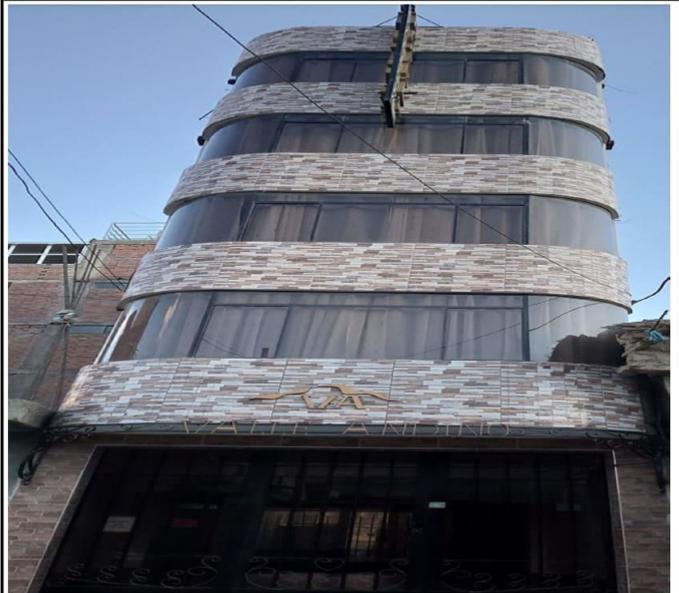
Fotografía Referencial

Dirección: Jr. Miller 371 Cód. Postal: \_\_\_\_\_  
 Otra Identificación: "D"  
 Nº de Pisos: 5 Año de Const: 2014  
 Inspector: Witman A. Fecha: 8/15/2021  
 Área de Construcción (m2): 80  
 Nombre de la Edificación: \_\_\_\_\_  
 Uso: 1er - 5to P.- Residencia

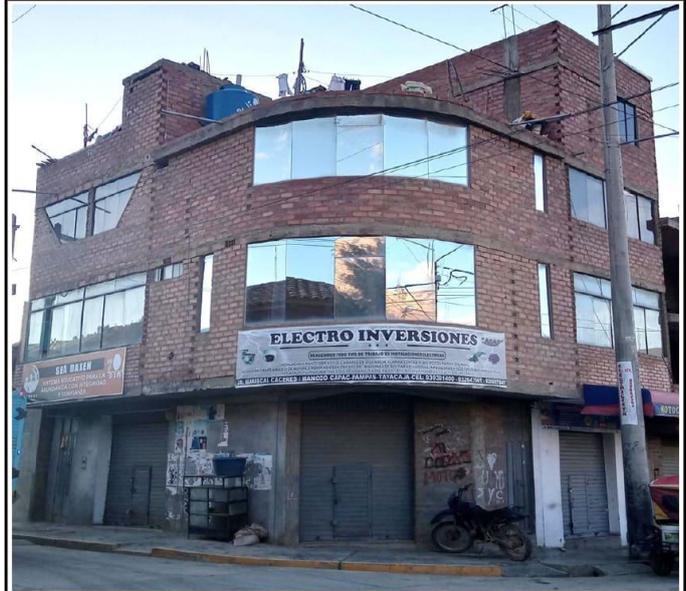
Fotografía Referencial

Dirección: Jr. Manco Capac 240 Cód. Postal: \_\_\_\_\_  
 Otra Identificación: "D"  
 Nº de Pisos: 4 Año de Const: 2010  
 Inspector: Witman A. Fecha: 8/15/2021  
 Área de Construcción (m2): 68  
 Nombre de la Edificación: "ELECTRO INVERSIONES"  
 Uso: 1er P.- Comercio, 2do - 3er P.- Residencia

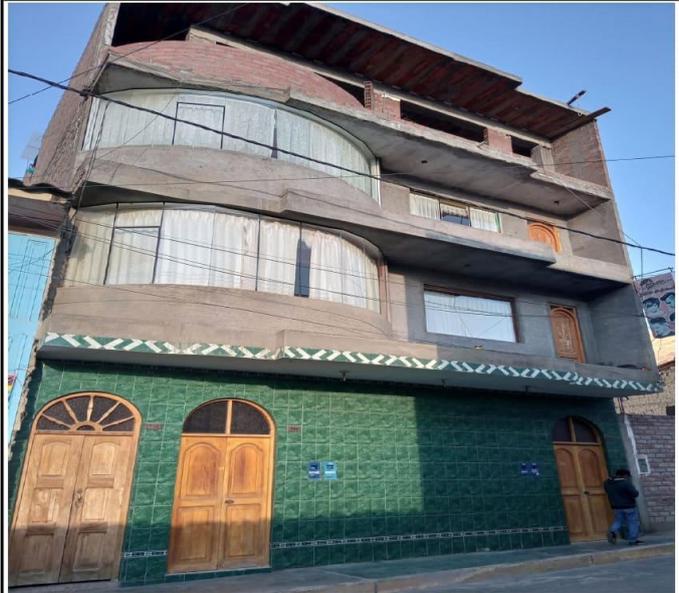
Fotografía Referencial

Dirección: Jr. Cordova 756 Cód. Postal: \_\_\_\_\_  
 Otra Identificación: "D"  
 Nº de Pisos: 4 Año de Const: 2011  
 Inspector: Witman A. Fecha: 8/15/2021  
 Área de Construcción (m2): 120  
 Nombre de la Edificación: \_\_\_\_\_  
 Uso: 1er - 3er P.- Residencia, 4to P.- En Construcción

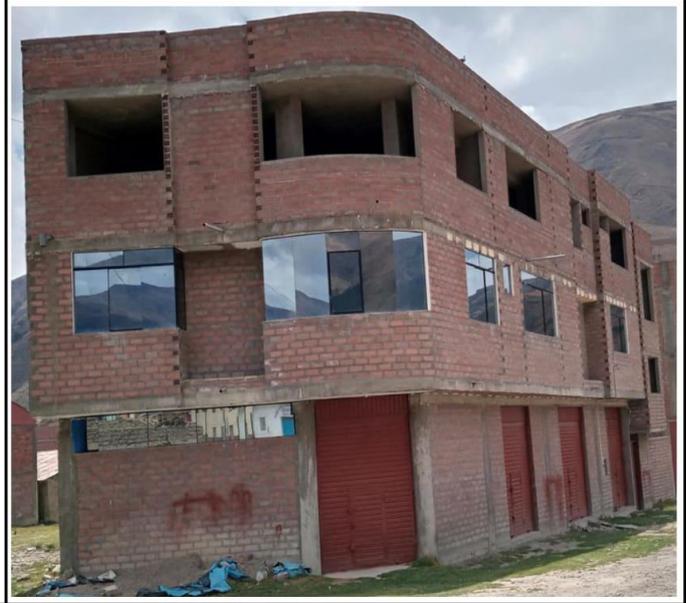
Fotografía Referencial

Dirección: Jr. Cordova 1018 Cód. Postal: \_\_\_\_\_  
 Otra Identificación: "D"  
 Nº de Pisos: 3 Año de Const: 2018  
 Inspector: Witman A. Fecha: 8/15/2021  
 Área de Construcción (m2): 140.5  
 Nombre de la Edificación: \_\_\_\_\_  
 Uso: 1er - 2do P.- Residencia, 3er P.- En Construcción

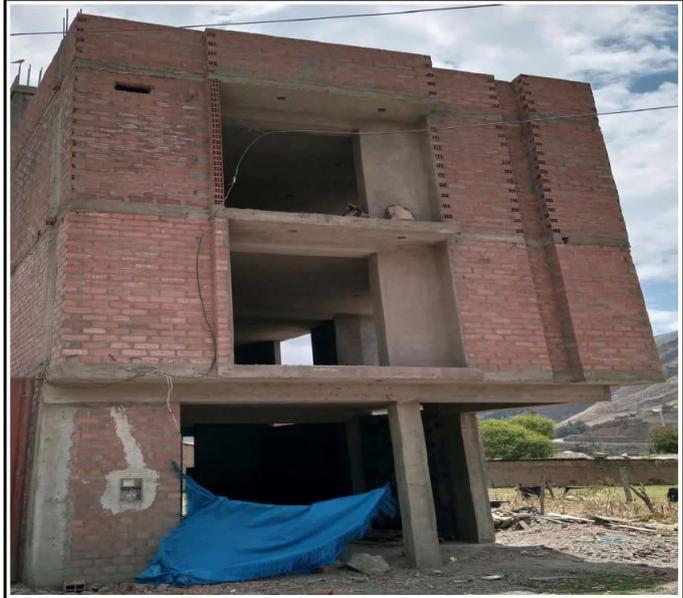
Fotografía Referencial

Dirección: Jr. Cordova 1020 Cód. Postal: \_\_\_\_\_  
 Otra Identificación: "D"  
 Nº de Pisos: 3 Año de Const: 2020  
 Inspector: Witman A. Fecha: 8/15/2021  
 Área de Construcción (m2): 96  
 Nombre de la Edificación: \_\_\_\_\_  
 Uso: Residencia

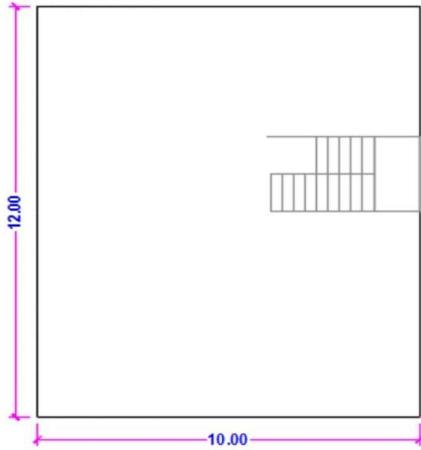
Planta

Dirección: Jr. Cordova 981 Cód. Postal: \_\_\_\_\_  
 Otra Identificación: "D"  
 Nº de Pisos: 3 Año de Const: 2015  
 Inspector: Witman A. Fecha: 8/15/2021  
 Área de Construcción (m2): 120  
 Nombre de la Edificación: \_\_\_\_\_  
 Uso: 1er P.- Comercio, 2do - 3er P.- Residencia

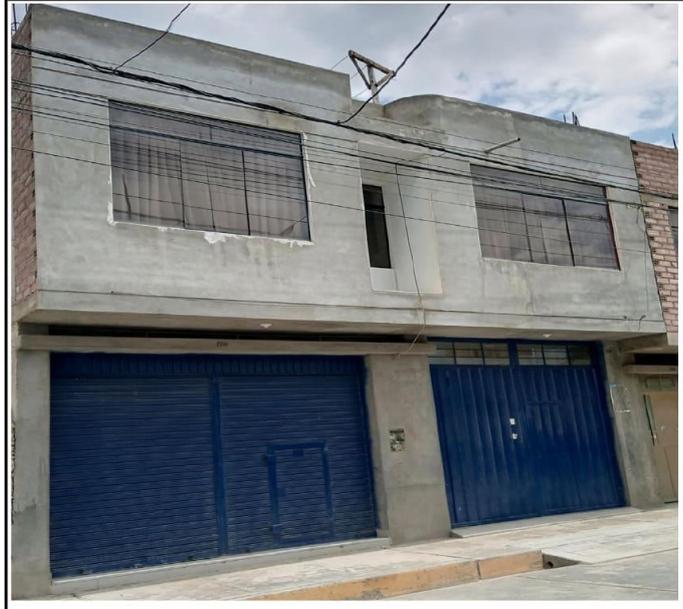
Fotografía Referencial

Dirección: Jr. Sergio Quijada 170  
 Cód. Postal: \_\_\_\_\_  
 Otra Identificación: "D"  
 Nº de Pisos: 2 Año de Const: 2015  
 Inspector: Witman A. Fecha: 8/15/2021  
 Área de Construcción (m2): 110  
 Nombre de la Edificación: \_\_\_\_\_  
 Uso: 1er - 2do P.- Residencia

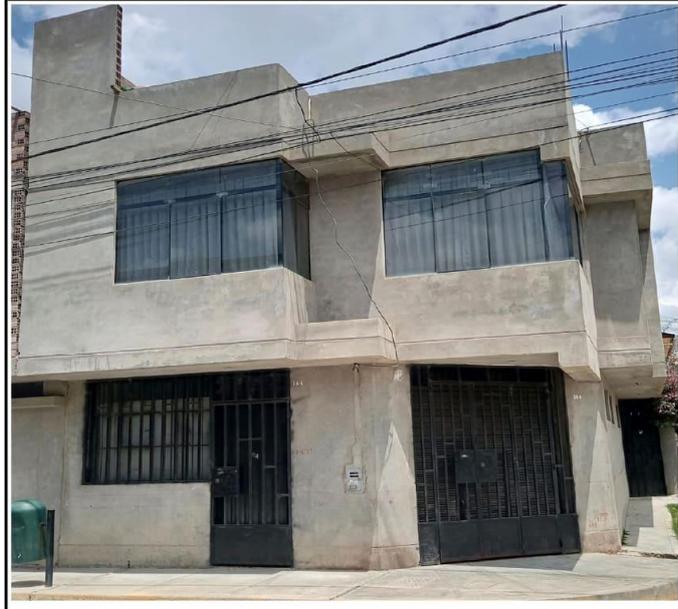
Fotografía Referencial

Dirección: Jr. Sergio Quijada 140  
 Cód. Postal: \_\_\_\_\_  
 Otra Identificación: "D"  
 Nº de Pisos: 2 Año de Const: 2011  
 Inspector: Witman A. Fecha: 8/15/2021  
 Área de Construcción (m2): 68  
 Nombre de la Edificación: \_\_\_\_\_  
 Uso: 1er - 2do P.- Residencia

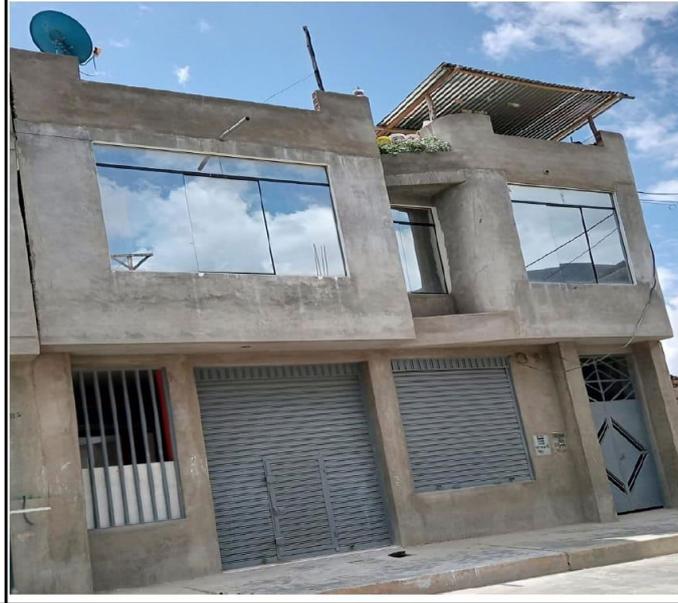
Fotografía Referencial

Dirección: Jr. Sergio Quijada 174  
 Cód. Postal: \_\_\_\_\_  
 Otra Identificación: "D"  
 Nº de Pisos: 2 Año de Const: 2012  
 Inspector: Witman A. Fecha: 8/15/2021  
 Área de Construcción (m2): 70  
 Nombre de la Edificación: \_\_\_\_\_  
 Uso: 1er - 2do P.- Residencia

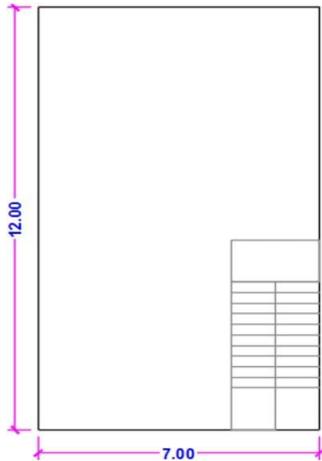
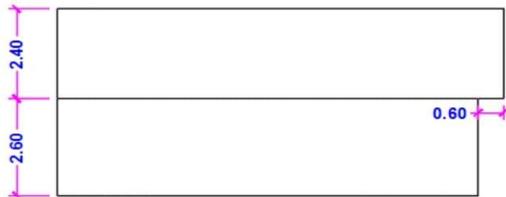
Planta

Elevación

Dirección: Jr. Mariscal Cáceres 1337 Cód. Postal: \_\_\_\_\_  
 Otra Identificación: "E"  
 Nº de Pisos: 2 Año de Const: 2012  
 Inspector: Witman A. Fecha: 8/15/2021  
 Área de Construcción (m2): 84  
 Nombre de la Edificación: \_\_\_\_\_  
 Uso: 1er P.- Comercio, 2do P.- En Construcción

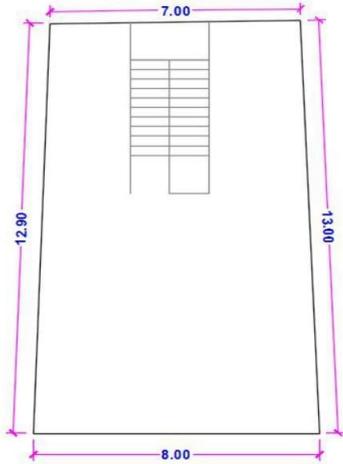
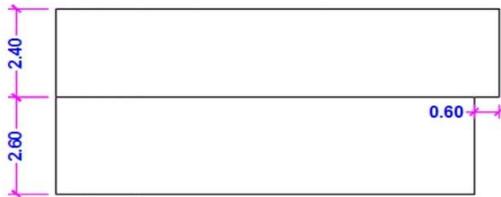
Planta

Elevación

Dirección: Av. Progreso 652 Cód. Postal: \_\_\_\_\_  
 Otra Identificación: "E"  
 Nº de Pisos: 2 Año de Const: 2006  
 Inspector: Witman A. Fecha: 8/15/2021  
 Área de Construcción (m2): 97  
 Nombre de la Edificación: \_\_\_\_\_  
 Uso: 1er - 2do P.- Residencia
