**UNIVERSIDAD PERUANA LOS ANDES**

**TESIS**

**ESTUDIO DE LA VULNERABILIDAD SÍSMICA DE LAS  
VIVIENDAS AUTOCONSTRUIDAS EN PAMPAS,  
TAYACAJA, HUANCVELICA**

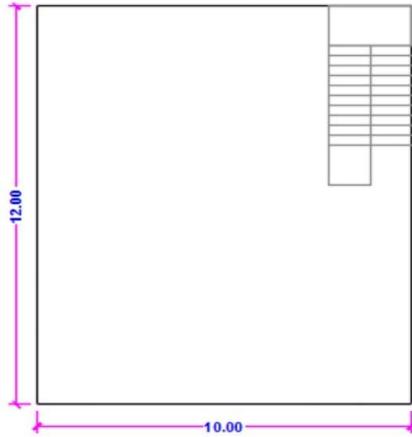
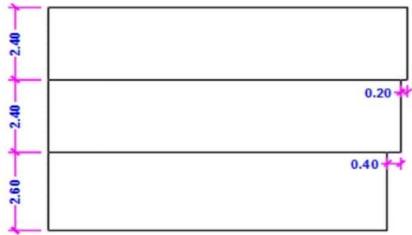
Planta

Elevación

Dirección: Jr. La mar 898 Cód. Postal: \_\_\_\_\_  
 Otra Identificación: "E"  
 Nº de Pisos: 3 Año de Const: 2005  
 Inspector: Witman A. Fecha: 8/15/2021  
 Área de Construcción (m2): 120  
 Nombre de la Edificación: \_\_\_\_\_  
 Uso: 1er - 3er P.- Residencia

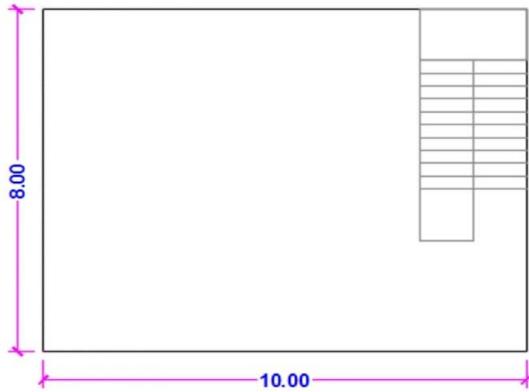
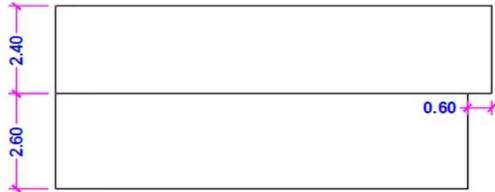
Planta

Elevación

Dirección: Jr. Carreño 250 Cód. Postal: \_\_\_\_\_  
 Otra Identificación: "E"  
 Nº de Pisos: 2 Año de Const: 2019  
 Inspector: Witman A. Fecha: 8/15/2021  
 Área de Construcción (m2): 80  
 Nombre de la Edificación: \_\_\_\_\_  
 Uso: 1er - 2do P.- Residencia

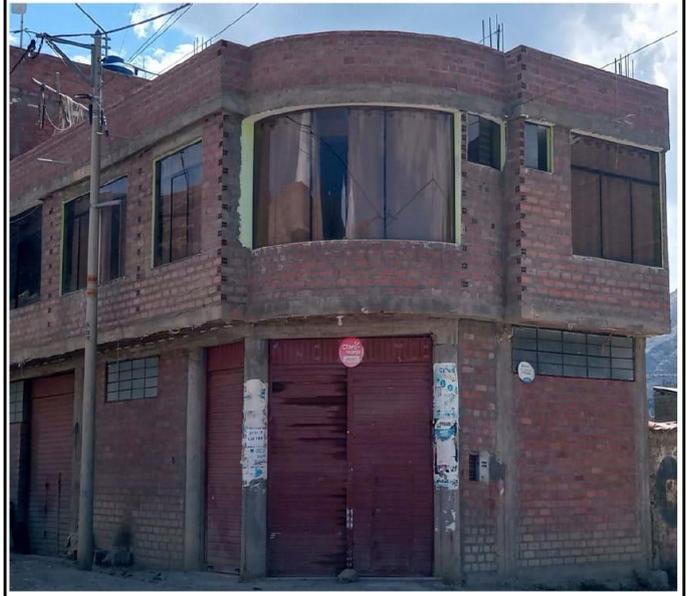
Fotografía Referencial

Dirección: Jr. Carreño 892 Cód. Postal: \_\_\_\_\_  
 Otra Identificación: "E"  
 Nº de Pisos: 2 Año de Const: 2015  
 Inspector: Witman A. Fecha: 8/15/2021  
 Área de Construcción (m2): 82  
 Nombre de la Edificación: \_\_\_\_\_  
 Uso: 1er - 2do P.- Residencia

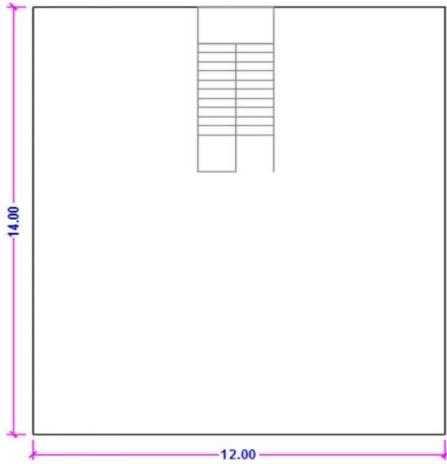
Planta

Dirección: Av. Progreso 631 Cód. Postal: \_\_\_\_\_  
 Otra Identificación: "E"  
 Nº de Pisos: 1 Año de Const: 2013  
 Inspector: Witman A. Fecha: 8/15/2021  
 Área de Construcción (m2): 168  
 Nombre de la Edificación: \_\_\_\_\_  
 Uso: 1er P.- Residencia

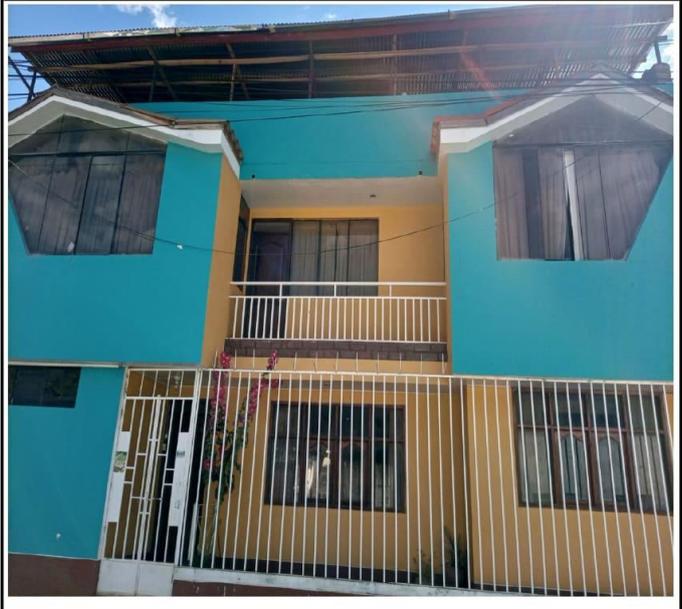
Fotografía Referencial

Dirección: Jr. La Mar 593  
 Cód. Postal: \_\_\_\_\_  
 Otra Identificación: "E"  
 Nº de Pisos: 2 Año de Const: 2009  
 Inspector: Witman A. Fecha: 8/15/2021  
 Área de Construcción (m2): 95.25  
 Nombre de la Edificación: \_\_\_\_\_  
 Uso: 1er - 2do P.- Residencia

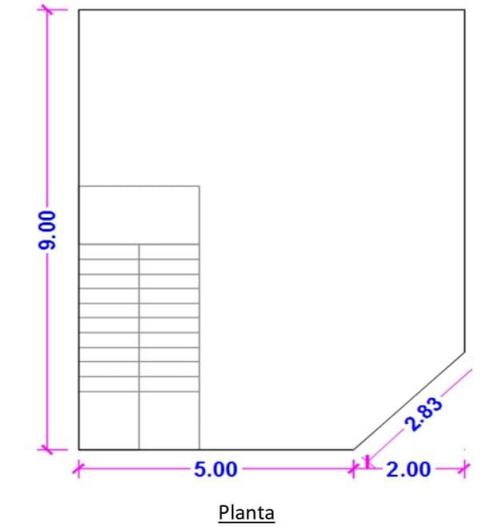
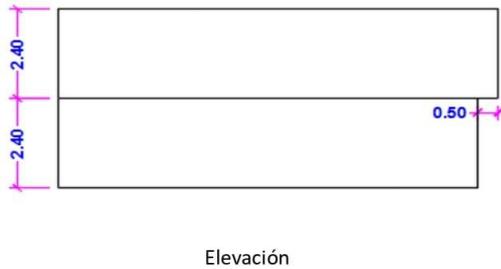
Dirección: Jr. Santos Chocano 598 Cód. Postal: \_\_\_\_\_  
 Otra Identificación: "E"  
 Nº de Pisos: 2 Año de Const: 2017  
 Inspector: Witman A. Fecha: 8/15/2021  
 Área de Construcción (m2): 61  
 Nombre de la Edificación: \_\_\_\_\_  
 Uso: 1er P.- Residencia, 2do P.- En Construcción

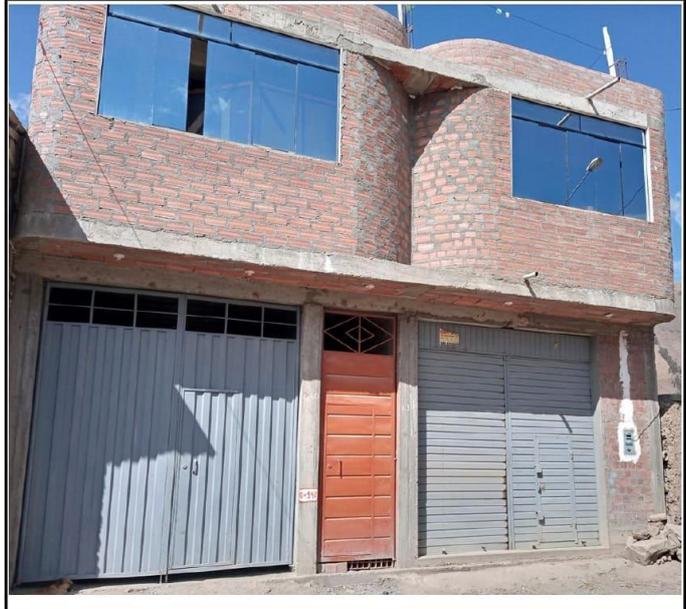
Fotografía Referencial

Dirección: Jr. Santos Chocano 630 Cód. Postal: \_\_\_\_\_  
 Otra Identificación: "E"  
 Nº de Pisos: 2 Año de Const: 2019  
 Inspector: Witman A. Fecha: 8/15/2021  
 Área de Construcción (m2): 84  
 Nombre de la Edificación: \_\_\_\_\_  
 Uso: 1er - 2do P.- Residencia

COMENTARIOS:	1) La estructura consiste de pórticos de concreto armado resistentes a momento.	Requiere Evaluación Detallada	
		SÍ	NO

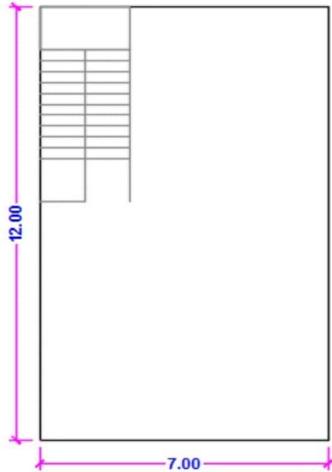
Planta

Dirección: Jr. Emancipación 402 Cód. Postal: \_\_\_\_\_  
 Otra Identificación: "E"  
 Nº de Pisos: 2 Año de Const: 2017  
 Inspector: Witman A. Fecha: 8/15/2021  
 Área de Construcción (m2): 84  
 Nombre de la Edificación: \_\_\_\_\_  
 Uso: 1er - 2do P.- Residencia

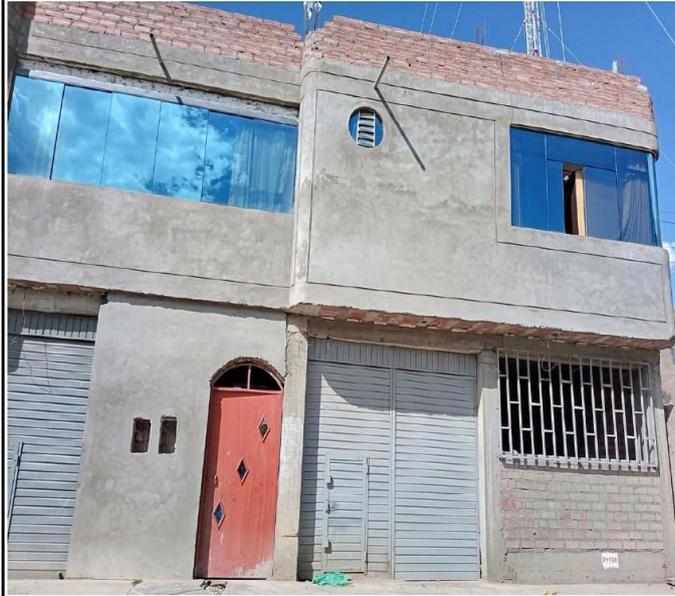
Fotografía Referencial

Irregularidad Vertical	-2.5	-2.0	-1.0	-1.5	N/A	-1.0	-1.0	-1.5	-1.0	-1.0	N/A	-1.0	-1.0	-1.0	-1.0
Irregularidad en Planta	-0.5	-0.5	-0.5	-0.5	-0.5	-0.5	-0.5	-0.5	-0.5	-0.5	-0.5	-0.5	-0.5	-0.5	-0.5
Pre-Código	0.0	-1.0	-1.0	-0.8	-0.6	-0.8	-0.2	-1.2	-1.0	-0.2	-0.8	-0.8	-1.0	-0.8	-0.2
Año Post Código	2.4	2.4	1.4	1.4	N/A	1.6	N/A	1.4	2.4	N/A	2.4	N/A	2.8	2.6	N/A
Suelo Tipo C (S1: Suelos Muy Rígidos)	0.0	-0.4	-0.4	-0.4	-0.4	-0.4	-0.4	-0.4	-0.4	-0.4	-0.4	-0.4	-0.4	-0.4	-0.4
Suelo Tipo D (S2: Suelos Intermedios)	0.0	-0.8	-0.6	-0.6	-0.6	-0.6	-0.4	-0.6	-0.6	-0.4	-0.6	-0.6	-0.6	-0.6	-0.6
Suelo Tipo E (S3: Suelos Blandos)	0.0	-0.8	-1.2	-1.2	-1.0	-1.2	-0.8	-1.2	-0.8	-0.8	-0.4	-1.2	-0.4	-0.6	-0.8
<b>CUENTA FINAL, S.</b>	<b>3.3</b>														
COMENTARIOS:	1) La estructura consiste de pórticos de concreto armado resistentes a momento.										Requiere Evaluación Detallada				
											SÍ		NO

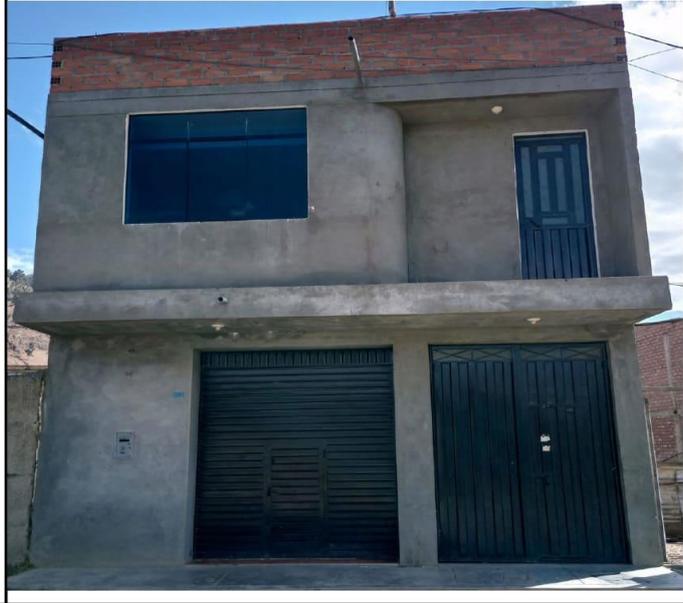
Fotografía Referencial

Dirección: Jr. Emancipación 381  
 Cód. Postal: \_\_\_\_\_  
 Otra Identificación: "E"  
 Nº de Pisos: 2 Año de Const: 2018  
 Inspector: Witman A. Fecha: 8/15/2021  
 Área de Construcción (m2): 50  
 Nombre de la Edificación: \_\_\_\_\_  
 Uso: 1er - 2do P.- Residencia

Irregularidad Vertical	-2.5	-2.0	-1.0	-1.5	N/A	-1.0	-1.0	-1.5	-1.0	-1.0	N/A	-1.0	-1.0	-1.0	-1.0
Irregularidad en Planta	-0.5	-0.5	-0.5	-0.5	-0.5	-0.5	-0.5	-0.5	-0.5	-0.5	-0.5	-0.5	-0.5	-0.5	-0.5
Pre-Código	0.0	-1.0	-1.0	-0.8	-0.6	-0.8	-0.2	-1.2	-1.0	-0.2	-0.8	-0.8	-1.0	-0.8	-0.2
Año Post Código	2.4	2.4	1.4	1.4	N/A	1.6	N/A	1.4	2.4	N/A	2.4	N/A	2.8	2.6	N/A
Suelo Tipo C (S1: Suelos Muy Rígidos)	0.0	-0.4	-0.4	-0.4	-0.4	-0.4	-0.4	-0.4	-0.4	-0.4	-0.4	-0.4	-0.4	-0.4	-0.4
Suelo Tipo D (S2: Suelos Intermedios)	0.0	-0.8	-0.6	-0.6	-0.6	-0.6	-0.4	-0.6	-0.6	-0.4	-0.6	-0.6	-0.6	-0.6	-0.6
Suelo Tipo E (S3: Suelos Blandos)	0.0	-0.8	-1.2	-1.2	-1.0	-1.2	-0.8	-1.2	-0.8	-0.8	-0.4	-1.2	-0.4	-0.6	-0.8
<b>CUENTA FINAL, S.</b>											<b>1.2</b>				
COMENTARIOS:	1) La estructura consiste de hormigón con paredes de mampostería de relleno no reforzada.										Requiere Evaluación Detallada				
											<b>SÍ</b>	<b>NO</b>

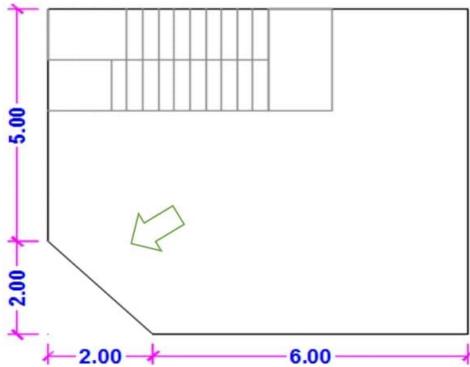
Planta

Dirección: Av. José Carlos Mariátegui 701 Cód. Postal: \_\_\_\_\_  
 Otra Identificación: "E"  
 Nº de Pisos: 3 Año de Const: 2016  
 Inspector: Witman A. Fecha: 8/15/2021  
 Área de Construcción (m2): 54  
 Nombre de la Edificación: \_\_\_\_\_  
 Uso: 1er - 3er P.- Residencia

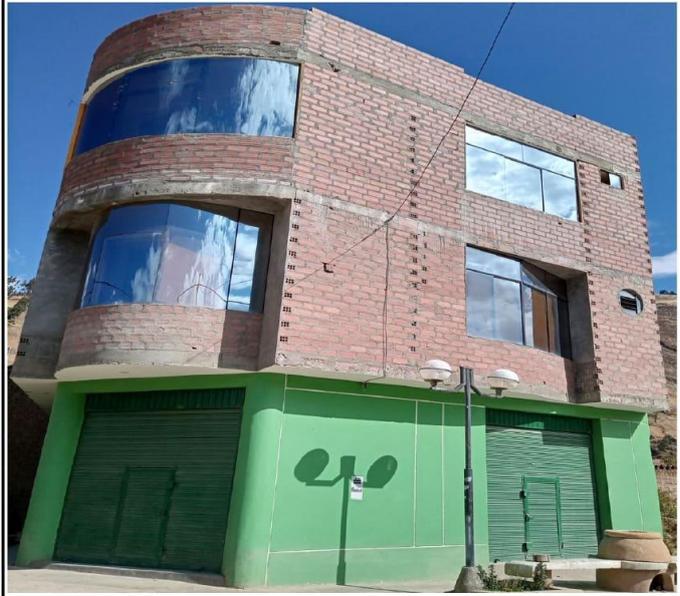
Fotografía Referencial

OCUPACIÓN					TIPO DE SUELO						PELIGROS NO-ESTRUCTURAL					
Asambleas	Edif Gobierno	Oficina	Nº de Personas		A	B	C	D	E	F	Chimenea no reforz.	Parapeto	Revest. pesado	Otros		
	Comerciales	Sitios Públicos	Residencial	0-10	11-100	Roca Dura	Roca Media	Suelo Denso	Suelo Duro	Suelo Suave	Suelo Pobre					
Serv. Emerg.	Industrial	Escuela	101-1000	>1000												
<b>CUENTA BÁSICA, MODIFICADORES Y CUENTA FINAL "S"</b>																
TIPO DE EDIFICIO:	W1	W2	S1 (MRF)	S2 (BR)	S3 (LM)	S4 (RCSW)	S5 (URMINF)	C1 (MRF)	C2 (SW)	C3 (URMINF)	PC1 (TU)	PC2	RM1 (FD)	RM2 (RD)	URM	
<b>CUENTA BÁSICA</b>	<b>4.4</b>	<b>3.8</b>	<b>2.8</b>	<b>3.0</b>	<b>3.2</b>	<b>2.8</b>	<b>2.0</b>	<b>2.5</b>	<b>2.8</b>	<b>1.6</b>	<b>2.6</b>	<b>2.4</b>	<b>2.8</b>	<b>2.8</b>	<b>1.8</b>	
Media Altura (4 a 7 pisos)	N/A	N/A	0.2	0.4	N/A	0.4	0.4	0.4	0.4	0.2	N/A	0.2	0.4	0.4	0.0	
Gran Altura (>7 pisos)	N/A	N/A	0.6	0.8	N/A	0.8	0.8	0.6	0.8	0.3	N/A	0.4	N/A	0.6	N/A	
Irregularidad Vertical	-2.5	-2.0	-1.0	-1.5	N/A	-1.0	-1.0	-1.5	-1.0	-1.0	N/A	-1.0	-1.0	-1.0	-1.0	
Irregularidad en Planta	-0.5	-0.5	-0.5	-0.5	-0.5	-0.5	-0.5	-0.5	-0.5	-0.5	-0.5	-0.5	-0.5	-0.5	-0.5	
Pre-Código	0.0	-1.0	-1.0	-0.8	-0.6	-0.8	-0.2	-1.2	-1.0	-0.2	-0.8	-0.8	-1.0	-0.8	-0.2	
Año Post Código	2.4	2.4	1.4	1.4	N/A	1.6	N/A	1.4	2.4	N/A	2.4	N/A	2.8	2.6	N/A	
Suelo Tipo C (S1: Suelos Muy Rígidos)	0.0	-0.4	-0.4	-0.4	-0.4	-0.4	-0.4	-0.4	-0.4	-0.4	-0.4	-0.4	-0.4	-0.4	-0.4	
Suelo Tipo D (S2: Suelos Intermedios)	0.0	-0.8	-0.6	-0.6	-0.6	-0.6	-0.4	-0.6	-0.6	-0.4	-0.6	-0.6	-0.6	-0.6	-0.6	
Suelo Tipo E (S3: Suelos Blandos)	0.0	-0.8	-1.2	-1.2	-1.0	-1.2	-0.8	-1.2	-0.8	-0.8	-0.4	-1.2	-0.4	-0.6	-0.8	
<b>CUENTA FINAL, S.</b>										<b>0.7</b>						
COMENTARIOS:	1) La estructura consiste de hormigón con paredes de mampostería de relleno no reforzada.											Requiere Evaluación Detallada				
	2) El edificio posee irregularidad en planta.											<table border="1" style="width: 100%;"> <tr> <td style="width: 50%; text-align: center;">SÍ</td> <td style="width: 50%; text-align: center;">NO</td> </tr> </table>				SÍ
SÍ	NO

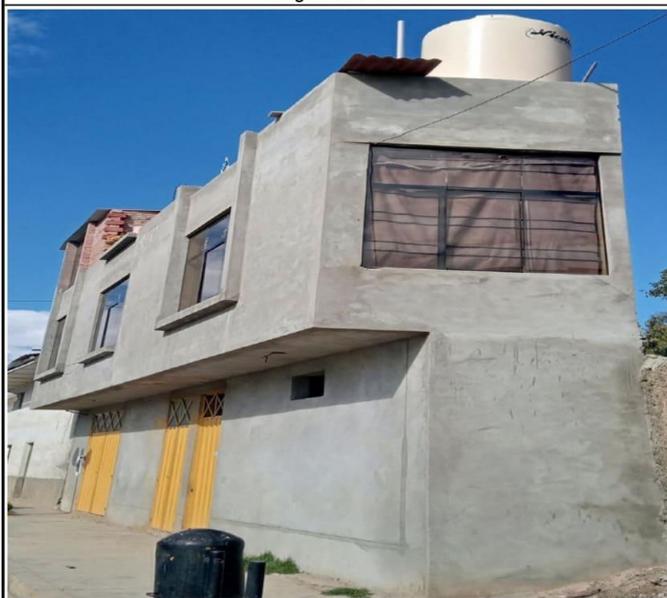
Fotografía Referencial

Dirección: Av. José Carlos Mariátegui 695 Cód. Postal: \_\_\_\_\_  
 Otra Identificación: "E"  
 Nº de Pisos: 2 Año de Const: 2017  
 Inspector: Witman A. Fecha: 8/15/2021  
 Área de Construcción (m2): 19.25  
 Nombre de la Edificación: \_\_\_\_\_  
 Uso: 1er - 2do P.- Residencia

OCUPACIÓN				TIPO DE SUELO						PELIGROS NO-ESTRUCTURAL						
Asambleas	Edif Gobierno	Oficina	Nº de Personas		A	B	C	D	E	F	PELIGROS NO-ESTRUCTURAL					
Comerciales	Sitios Públicos	Residencial	0-10	11-100	Roca Dura	Roca Media	Suelo Denso	Suelo Duro	Suelo Suave	Suelo Pobre	Chimenea no reforz.	Parapeto	Revest. pesado	Otros		
Serv. Emerg.	Industrial	Escuela	101-1000	>1000												
<b>CUENTA BÁSICA, MODIFICADORES Y CUENTA FINAL "S"</b>																
TIPO DE EDIFICIO:	W1	W2	S1 (MRF)	S2 (BR)	S3 (LM)	S4 (RCSW)	S5 (URMINF)	C1 (MRF)	C2 (SW)	C3 (URMINF)	PC1 (TU)	PC2	RM1 (FD)	RM2 (RD)	URM	
<b>CUENTA BÁSICA</b>	<b>4.4</b>	<b>3.8</b>	<b>2.8</b>	<b>3.0</b>	<b>3.2</b>	<b>2.8</b>	<b>2.0</b>	<b>2.5</b>	<b>2.8</b>	<b>1.6</b>	<b>2.6</b>	<b>2.4</b>	<b>2.8</b>	<b>2.8</b>	<b>1.8</b>	
Media Altura (4 a 7 pisos)	N/A	N/A	0.2	0.4	N/A	0.4	0.4	0.4	0.4	0.2	N/A	0.2	0.4	0.4	0.0	
Gran Altura (>7 pisos)	N/A	N/A	0.6	0.8	N/A	0.8	0.8	0.6	0.8	0.3	N/A	0.4	N/A	0.6	N/A	
Irregularidad Vertical	-2.5	-2.0	-1.0	-1.5	N/A	-1.0	-1.0	-1.5	-1.0	-1.0	N/A	-1.0	-1.0	-1.0	-1.0	
Irregularidad en Planta	-0.5	-0.5	-0.5	-0.5	-0.5	-0.5	-0.5	-0.5	-0.5	-0.5	-0.5	-0.5	-0.5	-0.5	-0.5	
Pre-Código	0.0	-1.0	-1.0	-0.8	-0.6	-0.8	-0.2	-1.2	-1.0	-0.2	-0.8	-0.8	-1.0	-0.8	-0.2	
Año Post Código	2.4	2.4	1.4	1.4	N/A	1.6	N/A	1.4	2.4	N/A	2.4	N/A	2.8	2.6	N/A	
Suelo Tipo C (S1: Suelos Muy Rígidos)	0.0	-0.4	-0.4	-0.4	-0.4	-0.4	-0.4	-0.4	-0.4	-0.4	-0.4	-0.4	-0.4	-0.4	-0.4	
Suelo Tipo D (S2: Suelos Intermedios)	0.0	-0.8	-0.6	-0.6	-0.6	-0.6	-0.4	-0.6	-0.6	-0.4	-0.6	-0.6	-0.6	-0.6	-0.6	
Suelo Tipo E (S3: Suelos Blandos)	0.0	-0.8	-1.2	-1.2	-1.0	-1.2	-0.8	-1.2	-0.8	-0.8	-0.4	-1.2	-0.4	-0.6	-0.8	
<b>CUENTA FINAL, S.</b>															<b>3.1</b>	
COMENTARIOS:	1) La estructura consiste de pórticos de concreto armado resistentes a momento. 2) El edificio posee irregularidad en planta. 3) El edificio posee irregularidad vertical. 4) Peligro no estructural (Tanque elevado).										Requiere Evaluación Detallada					
											<table border="1" style="width: 100%;"> <tr> <td style="width: 50%; text-align: center;">SÍ</td> <td style="width: 50%; text-align: center;">NO</td> </tr> </table>					SÍ
SÍ	NO

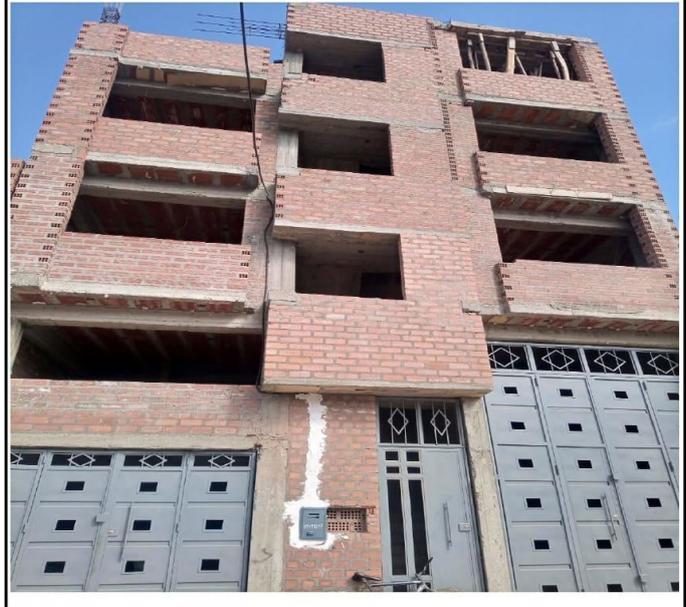
Fotografía Referencial

Dirección: Av. José Carlos Mariátegui 537 Cód. Postal: \_\_\_\_\_  
 Otra Identificación: "E"  
 Nº de Pisos: 4 Año de Const: 2020  
 Inspector: Witman A. Fecha: 8/15/2021  
 Área de Construcción (m2): 210  
 Nombre de la Edificación: \_\_\_\_\_  
 Uso: 1er - 4to P.- En Construcción

Irregularidad Vertical	-2.5	-2.0	-1.0	-1.5	N/A	-1.0	-1.0	-1.5	-1.0	-1.0	N/A	-1.0	-1.0	-1.0	-1.0
Irregularidad en Planta	-0.5	-0.5	-0.5	-0.5	-0.5	-0.5	-0.5	-0.5	-0.5	-0.5	-0.5	-0.5	-0.5	-0.5	-0.5
Pre-Código	0.0	-1.0	-1.0	-0.8	-0.6	-0.8	-0.2	-1.2	-1.0	-0.2	-0.8	-0.8	-1.0	-0.8	-0.2
Año Post Código	2.4	2.4	1.4	1.4	N/A	1.6	N/A	1.4	2.4	N/A	2.4	N/A	2.8	2.6	N/A
Suelo Tipo C (S1: Suelos Muy Rígidos)	0.0	-0.4	-0.4	-0.4	-0.4	-0.4	-0.4	-0.4	-0.4	-0.4	-0.4	-0.4	-0.4	-0.4	-0.4
Suelo Tipo D (S2: Suelos Intermedios)	0.0	-0.8	-0.6	-0.6	-0.6	-0.6	-0.4	-0.6	-0.6	-0.4	-0.6	-0.6	-0.6	-0.6	-0.6
Suelo Tipo E (S3: Suelos Blandos)	0.0	-0.8	-1.2	-1.2	-1.0	-1.2	-0.8	-1.2	-0.8	-0.8	-0.4	-1.2	-0.4	-0.6	-0.8
<b>CUENTA FINAL, S.</b>	<b>3.7</b>														
COMENTARIOS:	1) La estructura consiste de pórticos de concreto armado resistentes a momento.										Requiere Evaluación Detallada				
											SÍ	NO

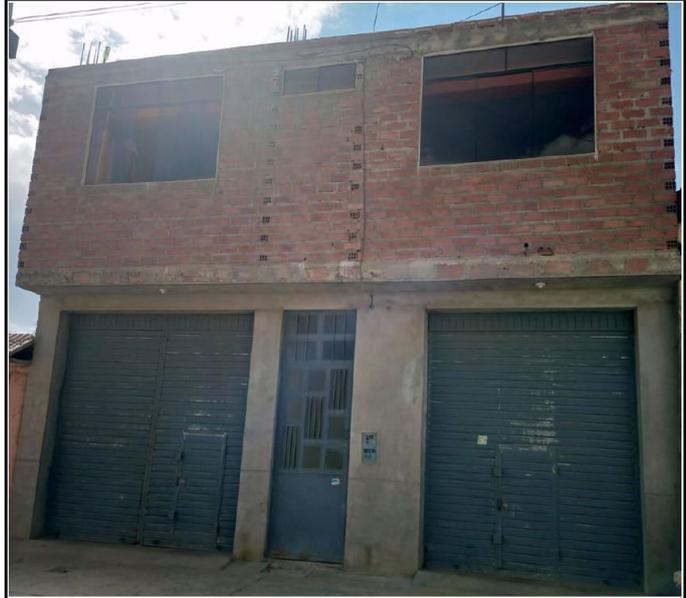
Fotografía Referencial

Dirección: Jr. Zavala 455 Cód. Postal: \_\_\_\_\_  
 Otra Identificación: "E"  
 Nº de Pisos: 2 Año de Const: 2020  
 Inspector: Witman A. Fecha: 8/15/2021  
 Área de Construcción (m2): 70  
 Nombre de la Edificación: \_\_\_\_\_  
 Uso: 1er P.- Residencia, 2do P.- En Construcción

Irregularidad Vertical	-2.5	-2.0	-1.0	-1.5	N/A	-1.0	-1.0	-1.5	-1.0	-1.0	N/A	-1.0	-1.0	-1.0	-1.0
Irregularidad en Planta	-0.5	-0.5	-0.5	-0.5	-0.5	-0.5	-0.5	-0.5	-0.5	-0.5	-0.5	-0.5	-0.5	-0.5	-0.5
Pre-Código	0.0	-1.0	-1.0	-0.8	-0.6	-0.8	-0.2	-1.2	-1.0	-0.2	-0.8	-0.8	-1.0	-0.8	-0.2
Año Post Código	2.4	2.4	1.4	1.4	N/A	1.6	N/A	1.4	2.4	N/A	2.4	N/A	2.8	2.6	N/A
Suelo Tipo C (S1: Suelos Muy Rígidos)	0.0	-0.4	-0.4	-0.4	-0.4	-0.4	-0.4	-0.4	-0.4	-0.4	-0.4	-0.4	-0.4	-0.4	-0.4
Suelo Tipo D (S2: Suelos Intermedios)	0.0	-0.8	-0.6	-0.6	-0.6	-0.6	-0.4	-0.6	-0.6	-0.4	-0.6	-0.6	-0.6	-0.6	-0.6
Suelo Tipo E (S3: Suelos Blandos)	0.0	-0.8	-1.2	-1.2	-1.0	-1.2	-0.8	-1.2	-0.8	-0.8	-0.4	-1.2	-0.4	-0.6	-0.8
<b>CUENTA FINAL, S.</b>										<b>1.2</b>					
COMENTARIOS:	1) La estructura consiste de hormigón con paredes de mampostería de relleno no reforzada.											Requiere Evaluación Detallada			
												SÍ		NO

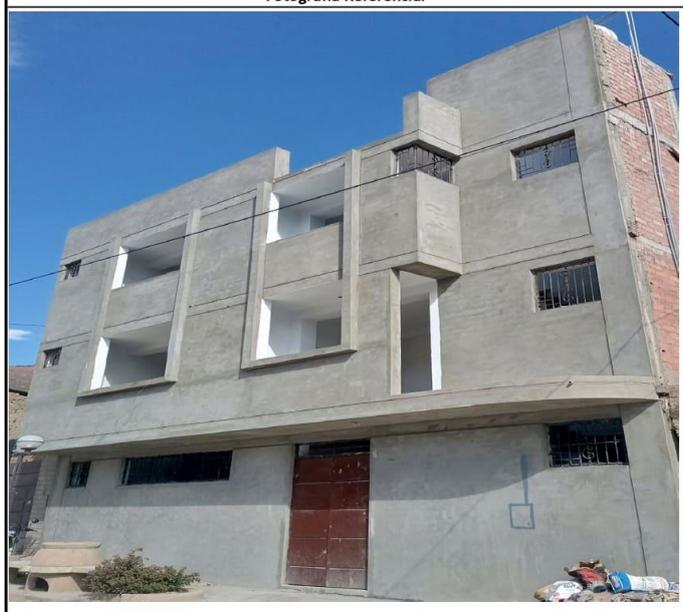
Fotografía Referencial

Dirección: Jr. Zavala 337 Cód. Postal: \_\_\_\_\_  
 Otra Identificación: "E"  
 Nº de Pisos: 3 Año de Const: 2019  
 Inspector: Witman A. Fecha: 8/15/2021  
 Área de Construcción (m2): 77  
 Nombre de la Edificación: \_\_\_\_\_  
 Uso: 1er - 3er P.- En Construcción

Irregularidad Vertical	-2.5	-2.0	-1.0	-1.5	N/A	-1.0	-1.0	-1.5	-1.0	-1.0	N/A	-1.0	-1.0	-1.0	-1.0
Irregularidad en Planta	-0.5	-0.5	-0.5	-0.5	-0.5	-0.5	-0.5	-0.5	-0.5	-0.5	-0.5	-0.5	-0.5	-0.5	-0.5
Pre-Código	0.0	-1.0	-1.0	-0.8	-0.6	-0.8	-0.2	-1.2	-1.0	-0.2	-0.8	-0.8	-1.0	-0.8	-0.2
Año Post Código	2.4	2.4	1.4	1.4	N/A	1.6	N/A	1.4	2.4	N/A	2.4	N/A	2.8	2.6	N/A
Suelo Tipo C (S1: Suelos Muy Rígidos)	0.0	-0.4	-0.4	-0.4	-0.4	-0.4	-0.4	-0.4	-0.4	-0.4	-0.4	-0.4	-0.4	-0.4	-0.4
Suelo Tipo D (S2: Suelos Intermedios)	0.0	-0.8	-0.6	-0.6	-0.6	-0.6	-0.4	-0.6	-0.6	-0.4	-0.6	-0.6	-0.6	-0.6	-0.6
Suelo Tipo E (S3: Suelos Blandos)	0.0	-0.8	-1.2	-1.2	-1.0	-1.2	-0.8	-1.2	-0.8	-0.8	-0.4	-1.2	-0.4	-0.6	-0.8
<b>CUENTA FINAL, S.</b>								<b>2.8</b>							
COMENTARIOS:	1) La estructura consiste de pórticos de concreto armado resistentes a momento. 2) El edificio posee irregularidad en planta.										Requiere Evaluación Detallada

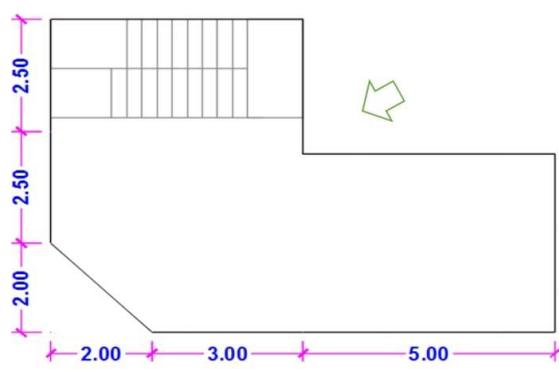
Planta

Dirección: Jr. San Martín 514 Cód. Postal: \_\_\_\_\_  
 Otra Identificación: "E"  
 Nº de Pisos: 3 Año de Const: 2019  
 Inspector: Witman A. Fecha: 8/15/2021  
 Área de Construcción (m2): 53  
 Nombre de la Edificación: \_\_\_\_\_  
 Uso: 1er - 3er P.- En Construcción

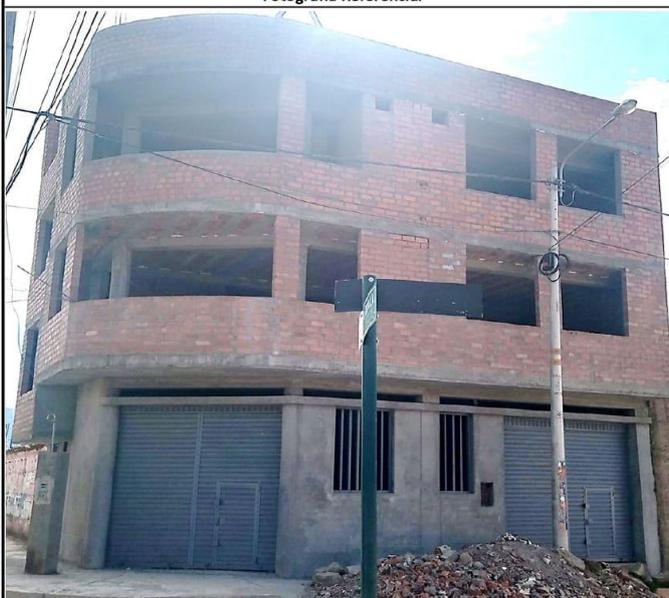
Fotografía Referencial

Irregularidad Vertical	-2.5	-2.0	-1.0	-1.5	N/A	-1.0	-1.0	-1.5	-1.0	-1.0	N/A	-1.0	-1.0	-1.0	-1.0
Irregularidad en Planta	-0.5	-0.5	-0.5	-0.5	-0.5	-0.5	-0.5	-0.5	-0.5	-0.5	-0.5	-0.5	-0.5	-0.5	-0.5
Pre-Código	0.0	-1.0	-1.0	-0.8	-0.6	-0.8	-0.2	-1.2	-1.0	-0.2	-0.8	-0.8	-1.0	-0.8	-0.2
Año Post Código	2.4	2.4	1.4	1.4	N/A	1.6	N/A	1.4	2.4	N/A	2.4	N/A	2.8	2.6	N/A
Suelo Tipo C (S1: Suelos Muy Rígidos)	0.0	-0.4	-0.4	-0.4	-0.4	-0.4	-0.4	-0.4	-0.4	-0.4	-0.4	-0.4	-0.4	-0.4	-0.4
Suelo Tipo D (S2: Suelos Intermedios)	0.0	-0.8	-0.6	-0.6	-0.6	-0.6	-0.4	-0.6	-0.6	-0.4	-0.6	-0.6	-0.6	-0.6	-0.6
Suelo Tipo E (S3: Suelos Blandos)	0.0	-0.8	-1.2	-1.2	-1.0	-1.2	-0.8	-1.2	-0.8	-0.8	-0.4	-1.2	-0.4	-0.6	-0.8
<b>CUENTA FINAL, S.</b>								<b>2.8</b>							
COMENTARIOS:	1) La estructura consiste de pórticos de concreto armado resistentes a momento.										Requiere Evaluación Detallada

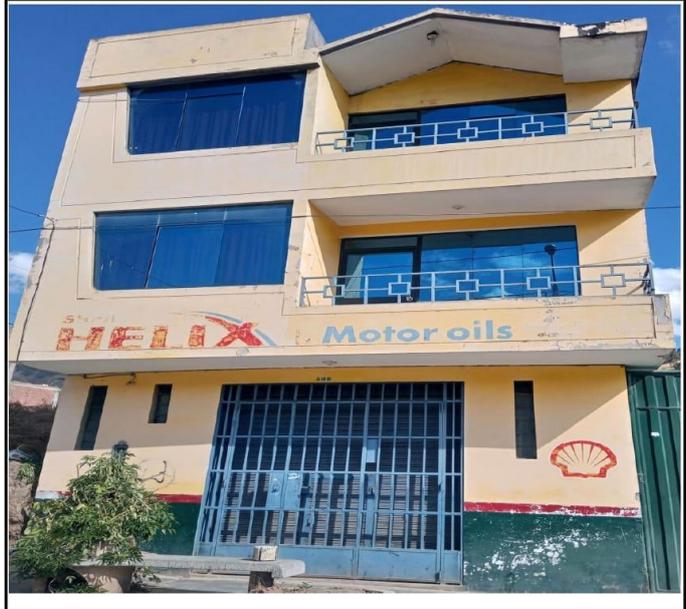
Fotografía Referencial

Dirección: Jr. Bolognesi 509 Cód. Postal: \_\_\_\_\_  
 Otra Identificación: "E"  
 Nº de Pisos: 3 Año de Const: 2013  
 Inspector: Witman A. Fecha: 8/15/2021  
 Área de Construcción (m2): 84  
 Nombre de la Edificación: \_\_\_\_\_  
 Uso: 1er - 3er P.- Residencia

Irregularidad Vertical	-2.5	-2.0	-1.0	-1.5	N/A	-1.0	-1.0	-1.5	-1.0	-1.0	N/A	-1.0	-1.0	-1.0	-1.0
Irregularidad en Planta	-0.5	-0.5	-0.5	-0.5	-0.5	-0.5	-0.5	-0.5	-0.5	-0.5	-0.5	-0.5	-0.5	-0.5	-0.5
Pre-Código	0.0	-1.0	-1.0	-0.8	-0.6	-0.8	-0.2	-1.2	-1.0	-0.2	-0.8	-0.8	-1.0	-0.8	-0.2
Año Post Código	2.4	2.4	1.4	1.4	N/A	1.6	N/A	1.4	2.4	N/A	2.4	N/A	2.8	2.6	N/A
Suelo Tipo C (S1: Suelos Muy Rígidos)	0.0	-0.4	-0.4	-0.4	-0.4	-0.4	-0.4	-0.4	-0.4	-0.4	-0.4	-0.4	-0.4	-0.4	-0.4
Suelo Tipo D (S2: Suelos Intermedios)	0.0	-0.8	-0.6	-0.6	-0.6	-0.6	-0.4	-0.6	-0.6	-0.4	-0.6	-0.6	-0.6	-0.6	-0.6
Suelo Tipo E (S3: Suelos Blandos)	0.0	-0.8	-1.2	-1.2	-1.0	-1.2	-0.8	-1.2	-0.8	-0.8	-0.4	-1.2	-0.4	-0.6	-0.8
<b>CUENTA FINAL, S.</b>										<b>1.2</b>					
COMENTARIOS:	1) La estructura consiste de hormigón con paredes de mampostería de relleno no reforzada.										Requiere Evaluación Detallada				
											<b>SÍ</b>	<b>NO</b>

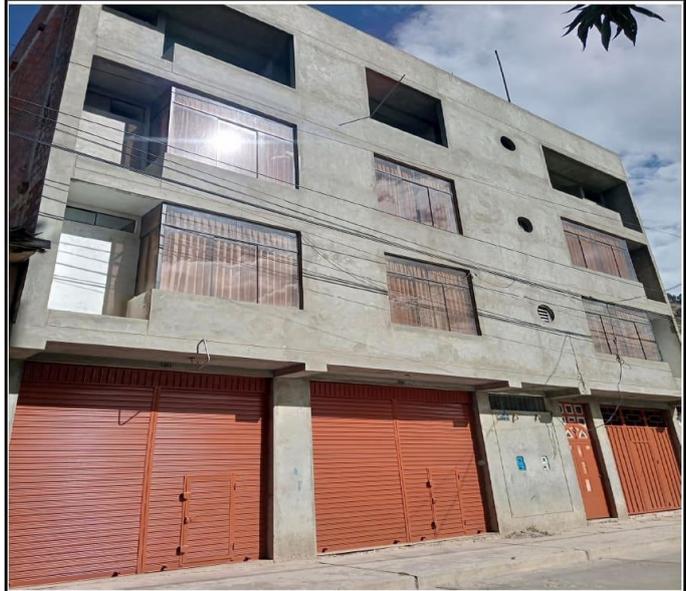
Fotografía Referencial

Dirección: Jr. Bolognesi 615 Cód. Postal: \_\_\_\_\_  
 Otra Identificación: "E"  
 Nº de Pisos: 4 Año de Const: 2019  
 Inspector: Witman A. Fecha: 8/15/2021  
 Área de Construcción (m2): 144  
 Nombre de la Edificación: \_\_\_\_\_  
 Uso: 1er - 3er P.- Residencia, 4to P.- En Construcción

Irregularidad Vertical	-2.5	-2.0	-1.0	-1.5	N/A	-1.0	-1.0	-1.5	-1.0	-1.0	N/A	-1.0	-1.0	-1.0	-1.0
Irregularidad en Planta	-0.5	-0.5	-0.5	-0.5	-0.5	-0.5	-0.5	-0.5	-0.5	-0.5	-0.5	-0.5	-0.5	-0.5	-0.5
Pre-Código	0.0	-1.0	-1.0	-0.8	-0.6	-0.8	-0.2	-1.2	-1.0	-0.2	-0.8	-0.8	-1.0	-0.8	-0.2
Año Post Código	2.4	2.4	1.4	1.4	N/A	1.6	N/A	1.4	2.4	N/A	2.4	N/A	2.8	2.6	N/A
Suelo Tipo C (S1: Suelos Muy Rígidos)	0.0	-0.4	-0.4	-0.4	-0.4	-0.4	-0.4	-0.4	-0.4	-0.4	-0.4	-0.4	-0.4	-0.4	-0.4
Suelo Tipo D (S2: Suelos Intermedios)	0.0	-0.8	-0.6	-0.6	-0.6	-0.6	-0.4	-0.6	-0.6	-0.4	-0.6	-0.6	-0.6	-0.6	-0.6
Suelo Tipo E (S3: Suelos Blandos)	0.0	-0.8	-1.2	-1.2	-1.0	-1.2	-0.8	-1.2	-0.8	-0.8	-0.4	-1.2	-0.4	-0.6	-0.8
<b>CUENTA FINAL, S.</b>								<b>3.7</b>							
<b>COMENTARIOS:</b>											Requiere Evaluación Detallada
