UNIVERSIDAD PERUANA LOS ANDES
FACULTAD DE INGENIERIA

**APLICACIÓN DEL ÍNDICE DE RUGOSIDAD INTERNACIONAL
“IRI” EN LA GESTIÓN DE CONSERVACIÓN VIAL URBANA**

HUANCAYO – PERU

2019

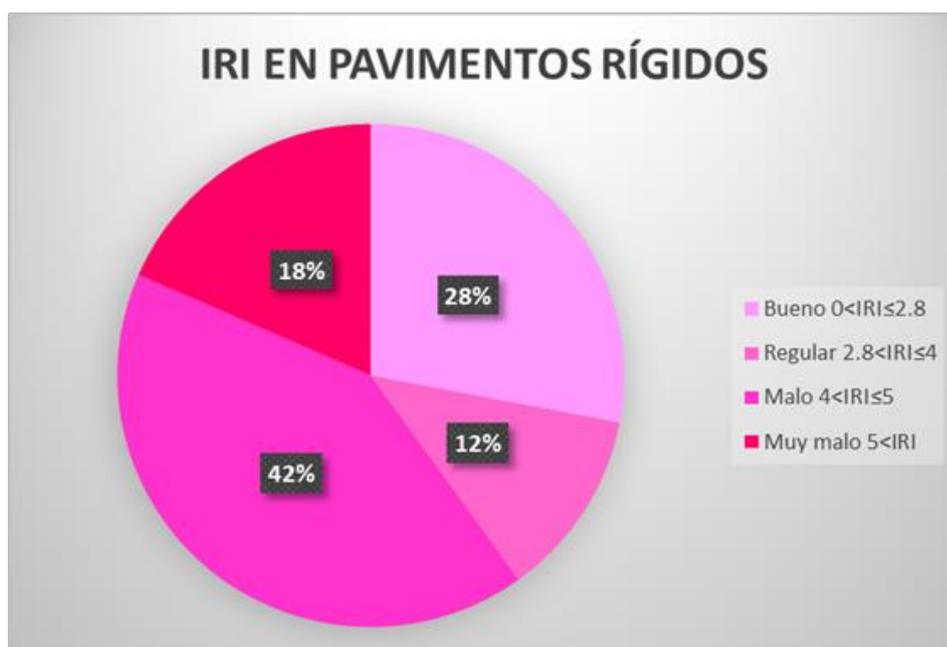
Figura 21: Estado de rugosidad de las vías de pavimento rígido, expresada en porcentaje.

De la longitud total de las vías pavimentadas, el 37% son vías de pavimento rígido y el 63% vías de pavimento flexible. En las vías de pavimento rígido el 41% del total se encuentra en estado malo, y el 18% en estado muy malo, ello indica que más de la mitad de la longitud pavimentada se encuentra en estado malo y muy malo. El 30% se encuentra en estado regular y bueno. Esta información se muestra en la tabla 49 y figura 21.

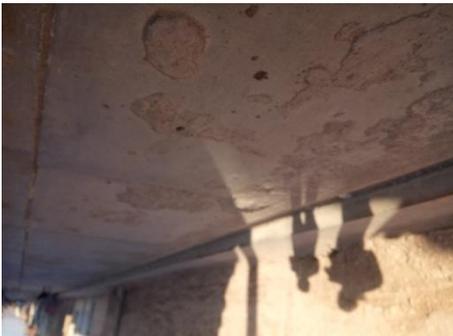
<u>NOMBRE DE LA VÍA:</u>	Jr. ATAHUALPA
<u>ANCHO DE CALZADA:</u>	5 metros
<u>N° DE CARRILES:</u>	1 carril

<u>ANTIGÜEDAD DE LA VÍA:</u>	1 año	<u>TIPO DE PAVIMENTO:</u>	P. RÍGIDO
FALLA	GRAVEDAD	CÓDIGO DE FALLA	IMAGEN
RESIDUOS DE CONCRETO	ALTA

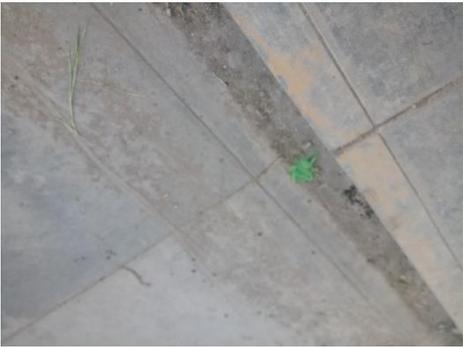
LIMPIEZA DE CALZADA Y CUNETETA	MEDIA

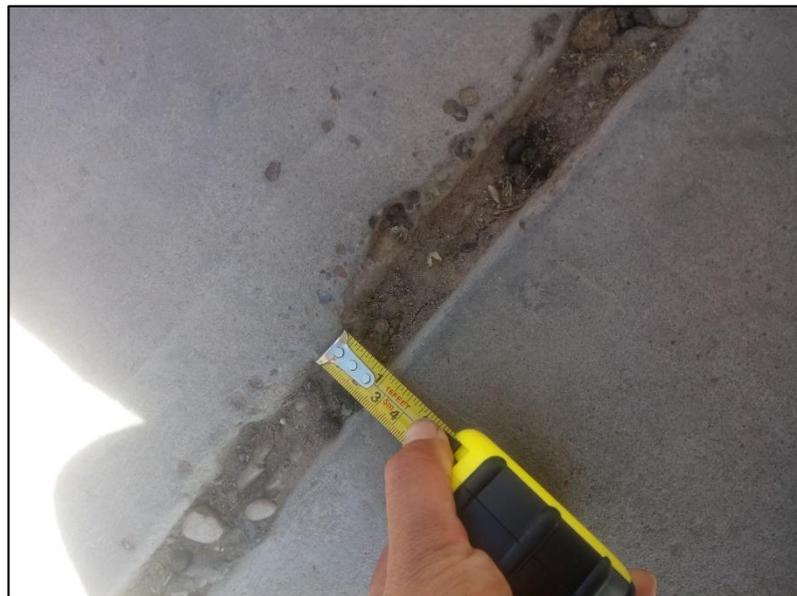
Figura 23: Longitud de junta del Jr. Buena Muerte (pavimento rígido)

Otro resultado que cabe resaltar es el del Jr. Patriota y Buena Muerte, de acuerdo al inventario de fallas, esta vía debería tener un $IRI \leq 4$, pues solo requiere de mantenimiento rutinario, sin embargo, los resultados fueron de 7.3 m/km y 5.2 m/km respectivamente, calificando a las vías en estado “muy malo”. Este resultado desfavorable se debe a la topografía del terreno, pues estas vías se encuentran en una pendiente bastante pronunciada y de acuerdo a un estudio realizado por Townsend, denominado “Determinación de umbrales de rugosidad (IRI) obtenido de base de datos de caminos con controles receptivos”, en uno de sus comentarios cualitativos que realizó, menciona que: “la geometría del camino asociada a curvas verticales y horizontales, pendientes, gradientes, peraltes y otras, durante la etapa constructiva de las obras pueden afectar la adecuada terminación de los caminos en términos de obtener valores de IRI aceptables. Por ello se puede inferir que el proceso constructivo no fue el más óptimo, afectando en la adecuada terminación y una prueba de ello es la longitud de las juntas transversales son mayor a 2cm, como se muestra en la figura 23.

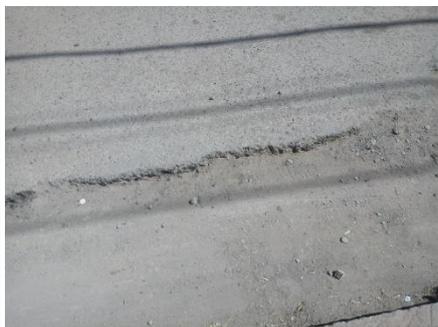
DESPRENDIMIENTO	MEDIO	8

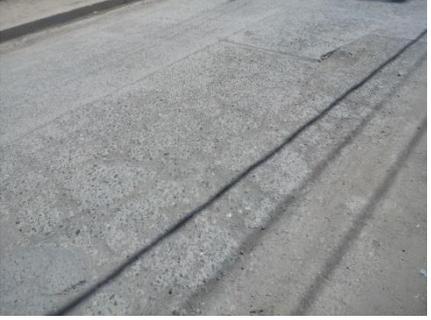
<p>FISURAS LONGITUDINALES Y TRANSVERSALES</p>	<p>MEDIO</p>	<p>2 / 3</p>

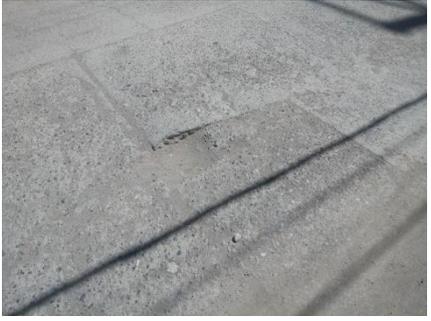
<p>BACHE O HUECO</p>	<p>LEVE</p>	<p>9</p>

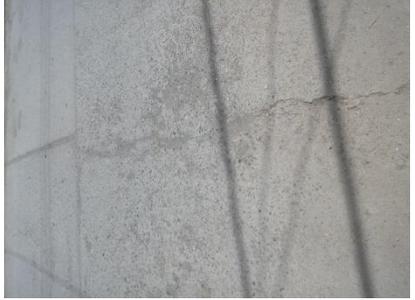
<p>FISURAS LONGITUDINALES</p>	<p>MEDIO</p>	<p>2</p>

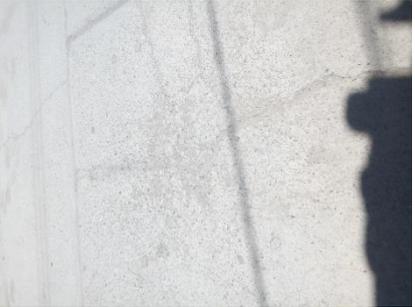
<p>FISURAS LONGITUDINALES</p>	<p>ALTO</p>	<p>2</p>

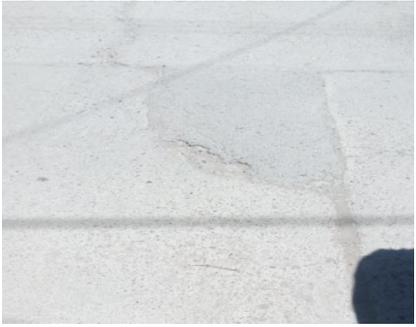
FISURAS DE ESQUINA	LEVE	4

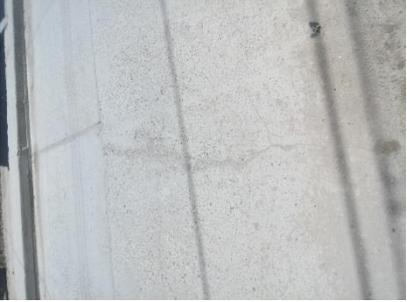
FISURAS TRANSVERSALES	ALTA	3

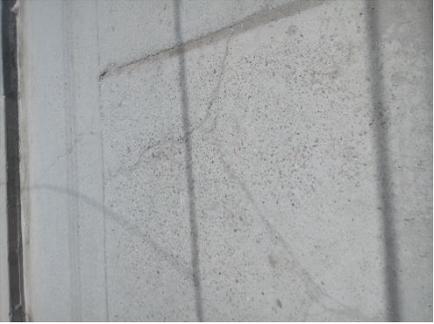
FISURAS TRANSVERSALES	MEDIA	3

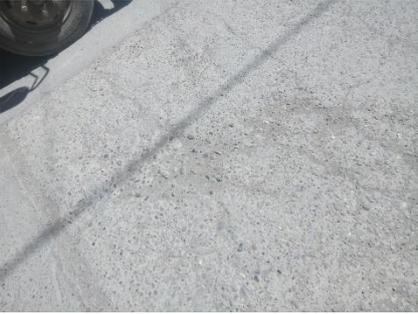
FISURA OBLICUAS	MEDIO	5

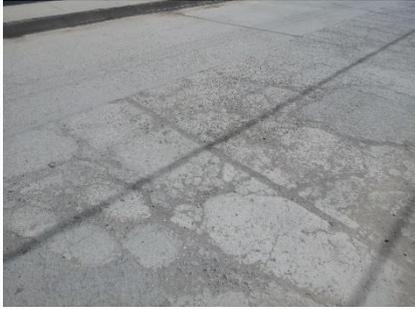
FISURAS OBLICUAS	ALTA	5

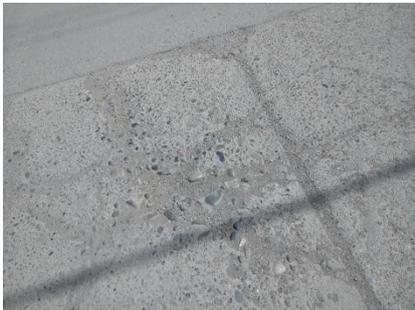
FISURAS OBLICUAS	MEDIO	5

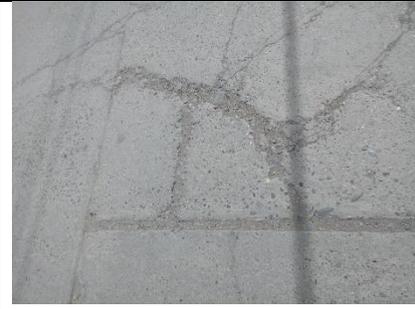
FISURAS OBLICUAS	MEDIO	5

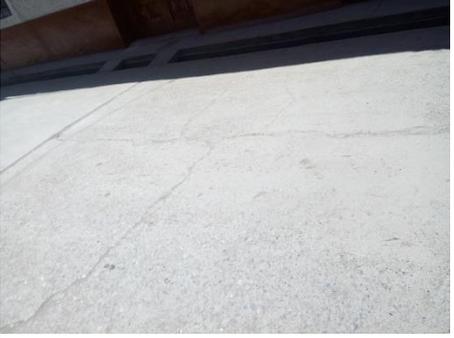
<p>FISURAS LONGITUDINALES / FISURAS TRANSVERSALES</p>	<p>MEDIA</p>	<p>2 / 3</p>

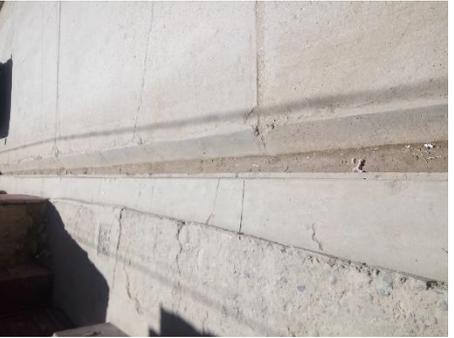
<p>LIMPIEZA DE CUNETAS</p>	<p>LEVE</p>

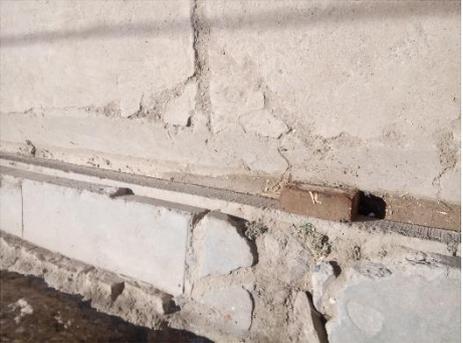
<p>FISURAS DE ESQUINA</p>	<p>MEDIA</p>	<p>4</p>

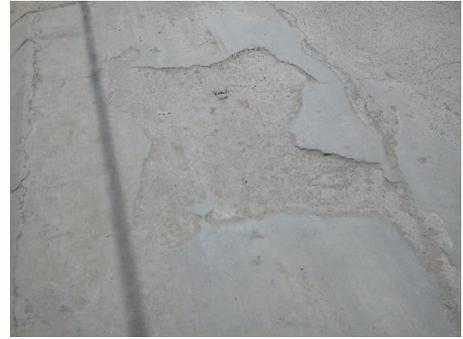
<p>TRATAMIENTO SUPERFICIAL</p>	<p>ALTA</p>	<p>10</p>

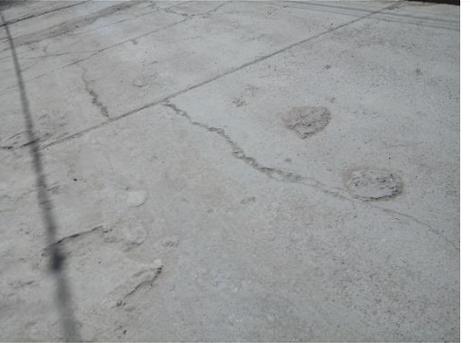
<p>FISURAS LONGITUDINALES / REPARACIONES O PARCHADOS</p>	<p>ALTA / LEVE</p>	<p>2 / 6</p>

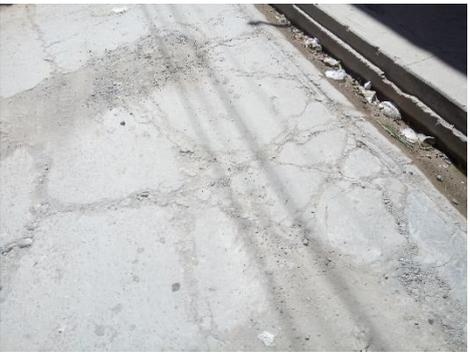
<p>DESPRENDIMIENTO DE MATERIAL / FISURAS OBLICUAS</p>	<p>ALTA / ALTA</p>	<p>8 / 5</p>

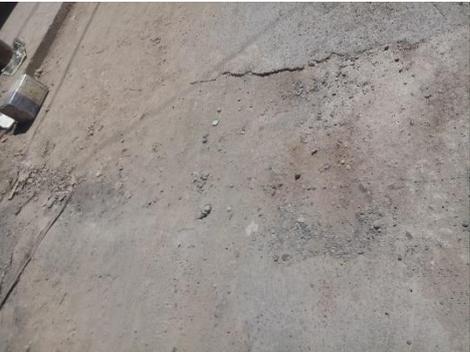
<p>DESPRENDIMIENTO DE MATERIAL</p>	<p>8</p>	<p>MEDIA</p>

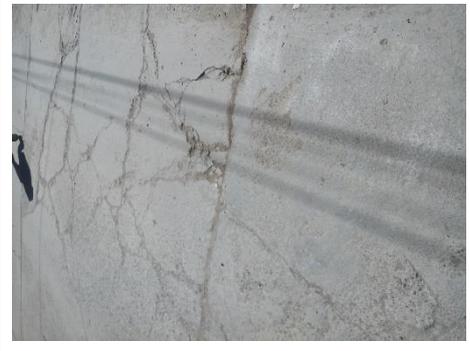
<p>FISURAS OBLICUAS</p>	<p>5</p>	<p>ALTA</p>

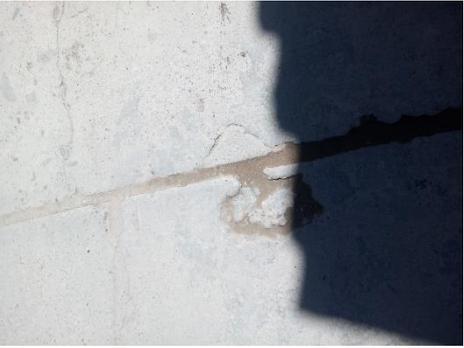
DESPOSTILLAMIENTO DE JUNTAS	7	LEVE

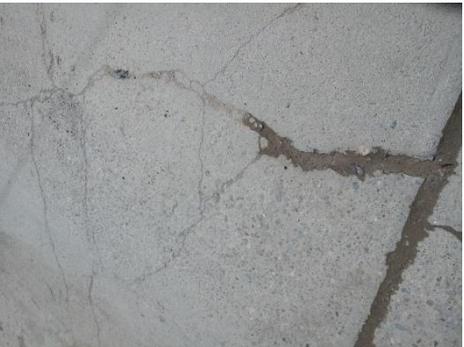
FISURAS LONGITUDINALES / FISURAS OBLICUAS	2 / 5	ALTA / LEVE

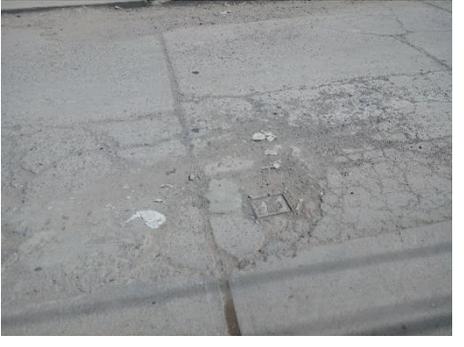
DESPRENDIMIENTO DE MATERIAL	8	MEDIO

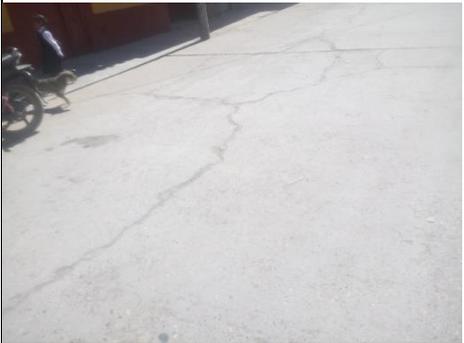
FISURAS LONGITUDINALES	MEDIO	2

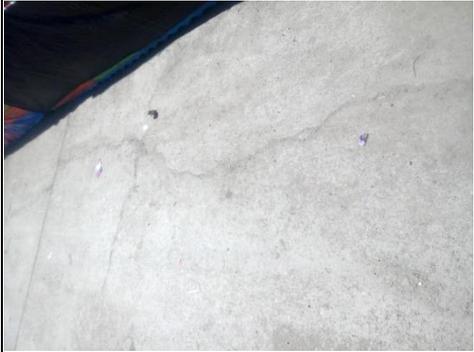
FISURAS LONGITUDINALES	MEDIO	2

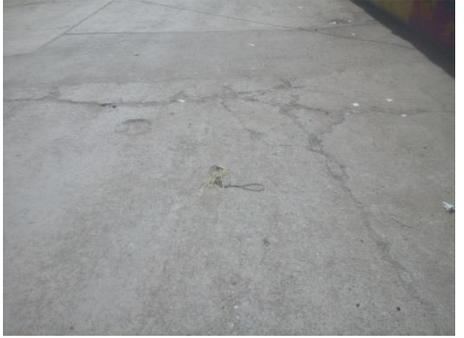
<p>FISURAS TRANSVERSALES</p>	<p>ALTA</p>	<p>3</p>

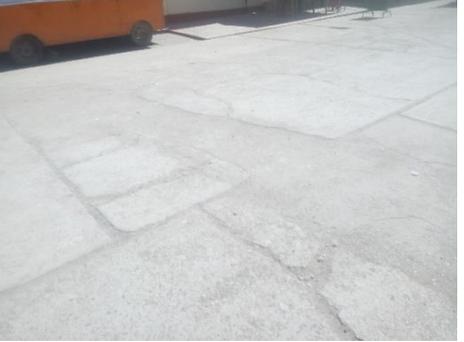
<p>DESPRENDIMIENTO DE MATERIAL / FISURAS TRASNVERSALES</p>	<p>MEDIA / ALTA</p>	<p>8 / 3</p>

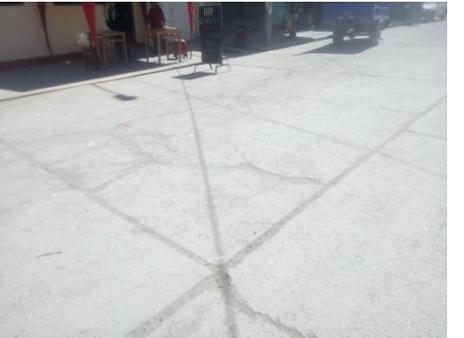
<p>FISURAS OBLICUAS</p>	<p>ALTA</p>	<p>5</p>

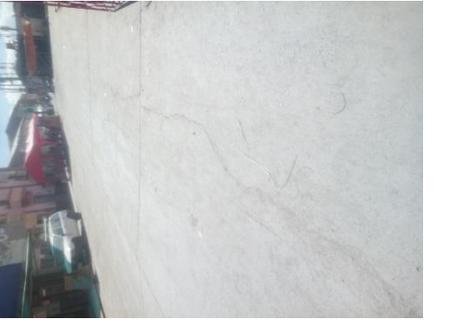
<p>FISURAS LONGITUDINALES</p>	<p>MEDIA</p>	<p>2</p>

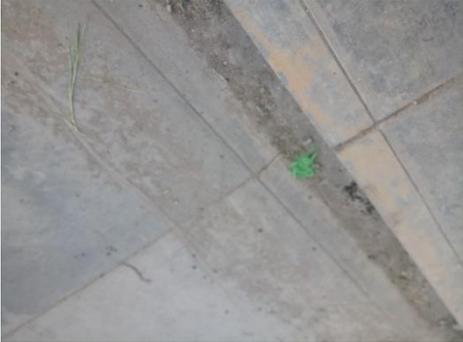
LIMPIEZA DE CALZADA Y CUNETETA	MEDIA

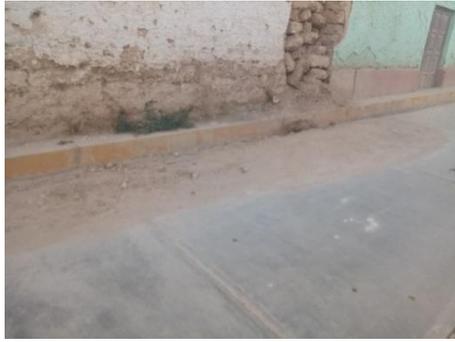
LIMPIEZA DE CALZADA	MEDIA

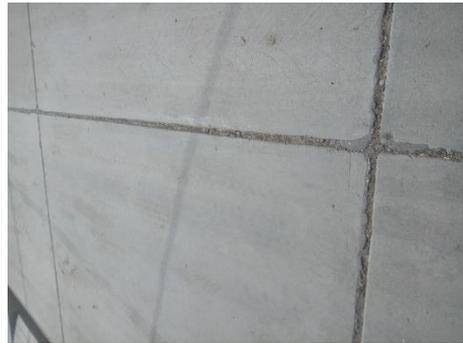
DESPOSTILLAMIENTO DE JUNTAS	LEVE	7

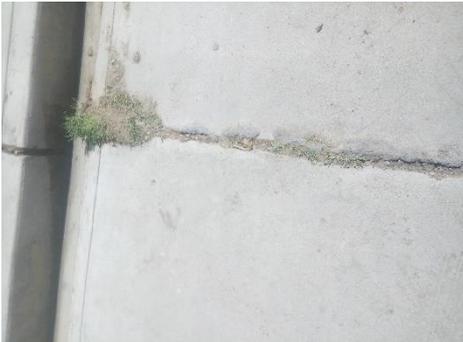
DESPOSTILLAMIENTO DE JUNTAS / LIMPIEZA DE JUNTAS	LEVE / LEVE	7

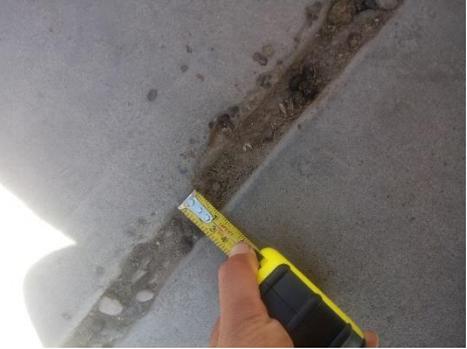
DESPOSTILLAMIENTO DE JUNTAS	LEVE	7

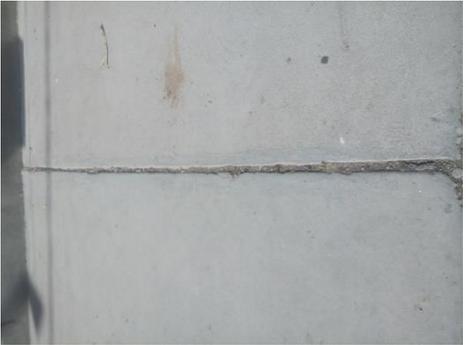
DESPOSTILLAMIENTO DE JUNTAS	LEVE	7

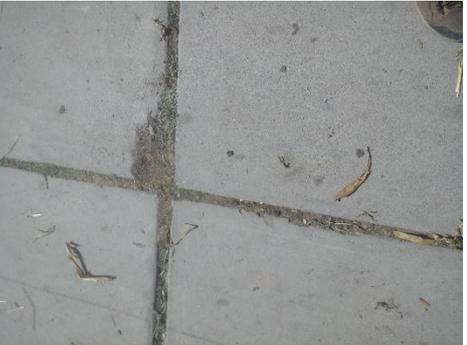
LIMPIEZA DE JUNTAS / FISURA DE ESQUINA	LEVE	4

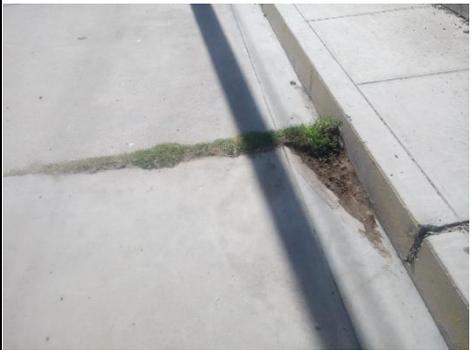
LIMPIEZA DE JUNTAS / LIMPIEZA DE CUNETAS	LEVE	7

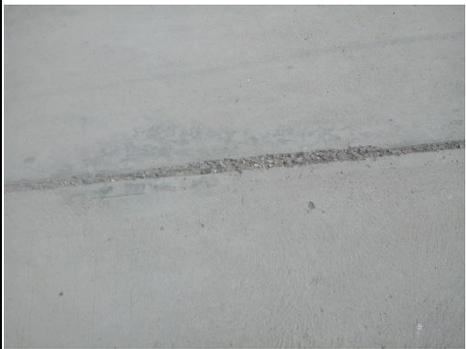
DESPOSTILLAMIENTO DE JUNTAS	LEVE	7

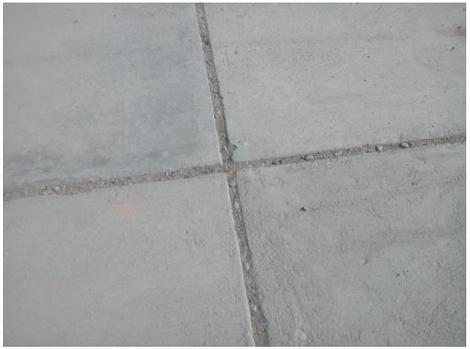
DESPOSTILLAMIENTO DE JUNTAS	LEVE	7

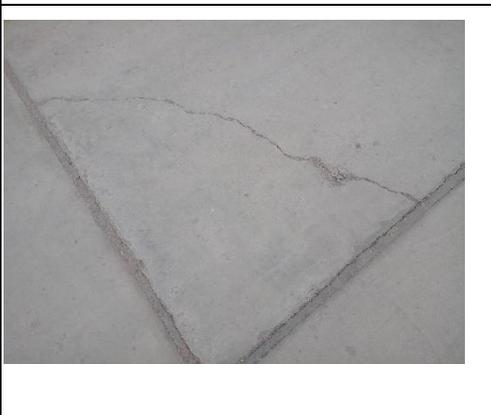
FISURA DE ESQUINA	LEVE	4

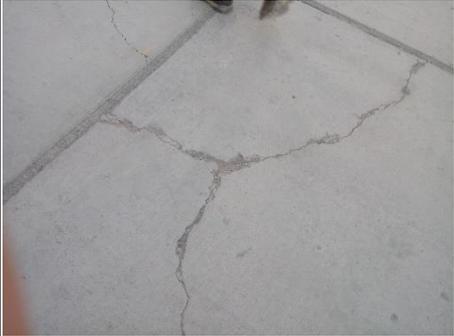
FISURAS OBLICUAS	MEDIA	5

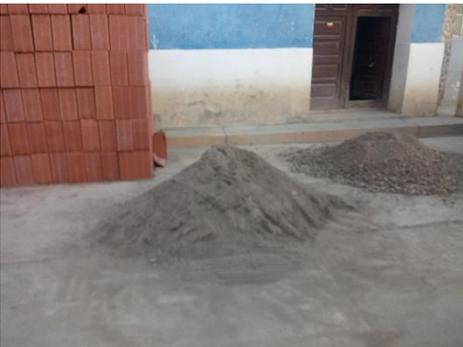
OBSTRUCCIÓN DE LA VÍA	MEDIA

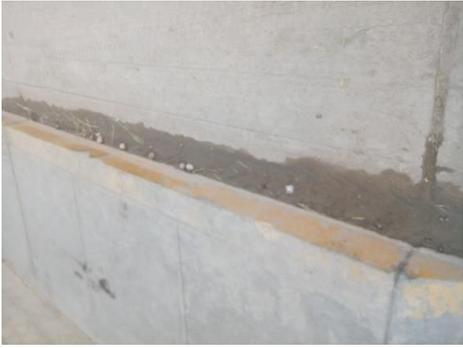
LIMPIEZA DE CUNETAS	LEVE

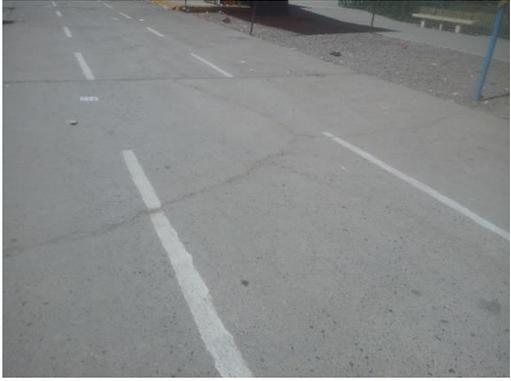
<p>FISURAS OBLICUAS</p>	<p>MEDIO</p>	<p>5</p>

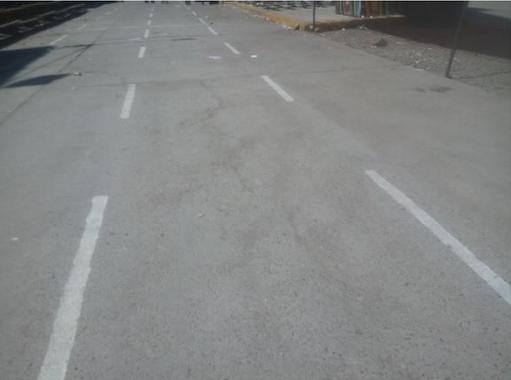
<p>FISURAS LONGITUDINALES</p>	<p>MEDIO</p>	<p>2</p>

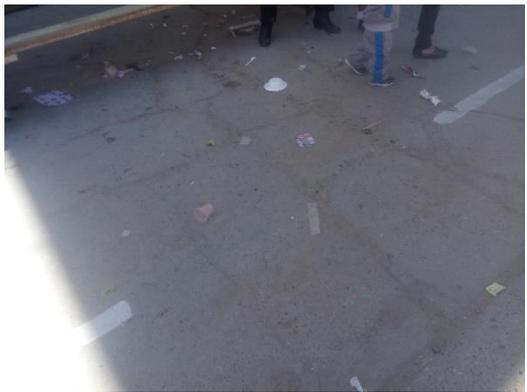
<p>FISURAS TRANSVERSALES</p>	<p>ALTA</p>	<p>3</p>

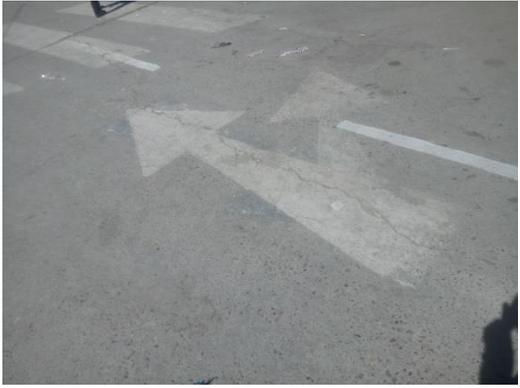
FISURAS LONGITUDINALES	LEVE	2

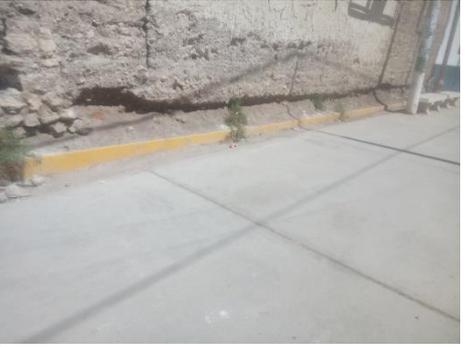
LIMPIEZA DE CUENTAS	MEDIA

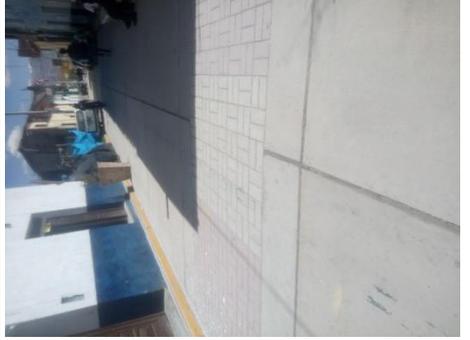
PAVIMENTO EN BUEN ESTADO

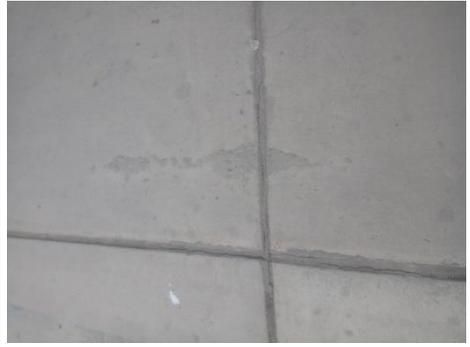
RESIDUOS DE CONCRETO / DESPOSTILLAMIENTO DE JUNTAS	LEVE / LEVE	7

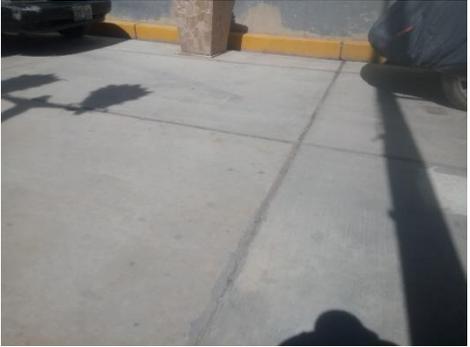
DESPOSTILLAMIENTO DE JUNTAS	LEVE	7

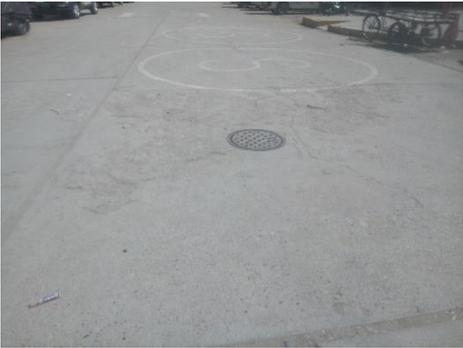
<u>NOMBRE DE LA VÍA:</u>		Jr. CONSTITUCIÓN	
<u>ANCHO DE CALZADA:</u>		11.10 metros	
<u>N° DE CARRILES:</u>		2 carriles	
<u>ANTIGÜEDAD DE LA VÍA:</u>	20 años aprox.	<u>TIPO DE PAVIMENTO:</u>	P. RÍGIDO
FALLA	GRAVEDAD	CÓDIGO DE FALLA	IMAGEN
RESIDUOS DE CONCRETO	ALTA

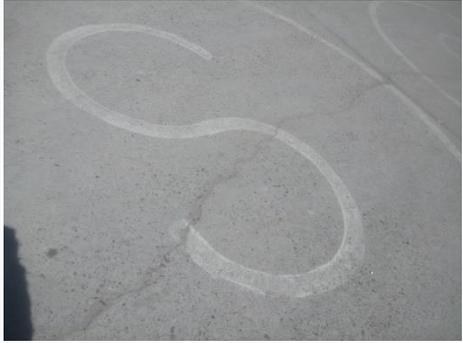
FISURAS TRANSVERSALES	MEDIA	3

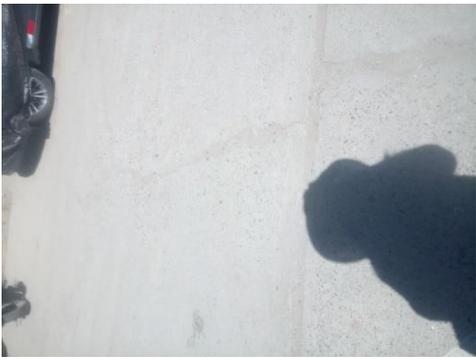
DESPOSTILLAMIENTO DE JUNTAS / FISURAS TRASNVERSALES	ALTA / MEDIA	7 / 3

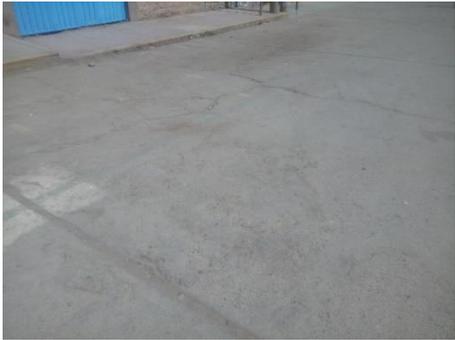
DESPRENDIMIENTO DE MATERIAL	MEDIA	8

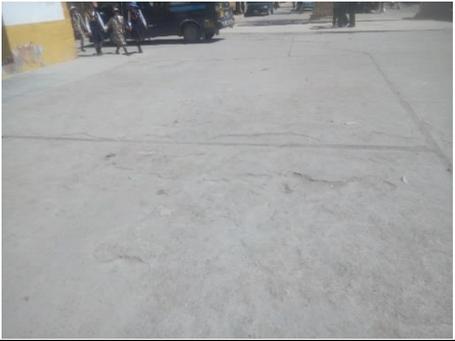
FISURA TRANSVERSAL	MEDIA	3

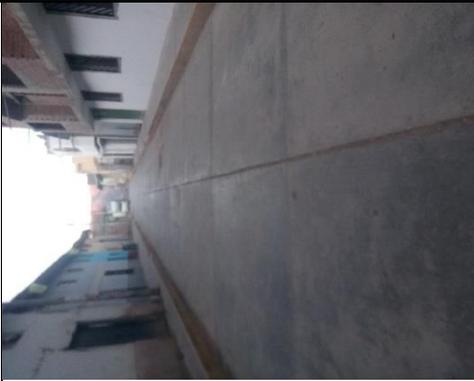
PAVIMENTO EN BUEN ESTADO

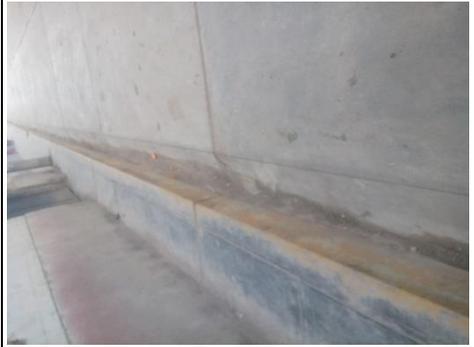
LIMPIEZA DE CUENTAS	LEVE

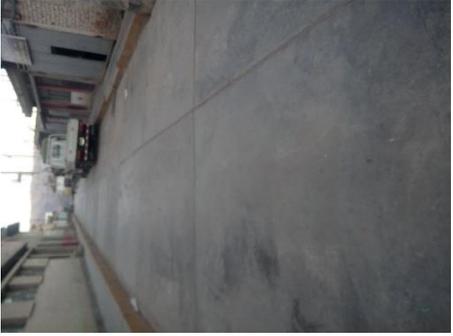
<p>LOSAS EN BUEN ESTADO</p>

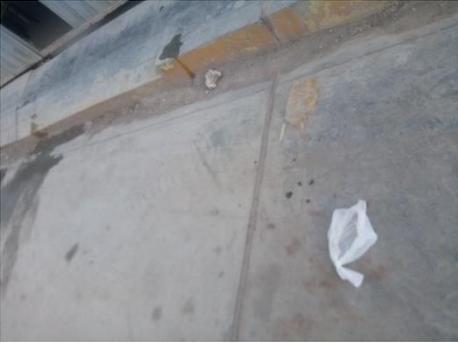
<p>LIMPIEZA DE CUNETAS</p>	<p>LEVE</p>

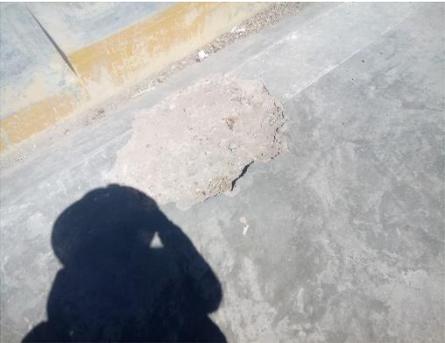
<p>DESPRENDIMIENTO DE MATERIAL</p>	<p>LEVE</p>	<p>8</p>

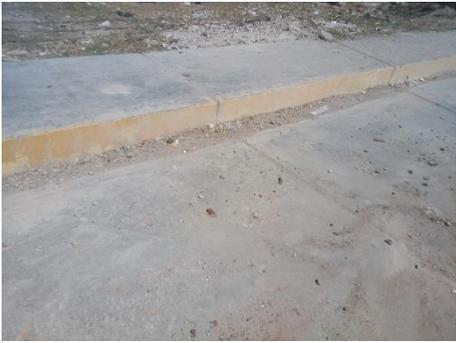
<p>LIMPIEZA DE CALZADA Y CUNETAS</p>	<p>LEVE</p>

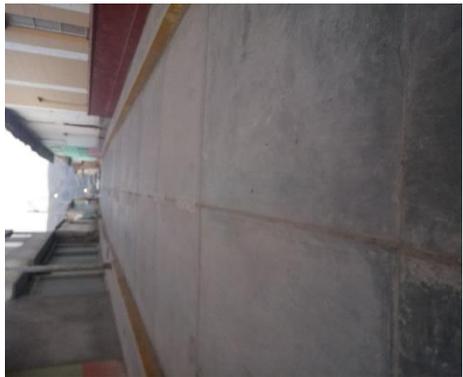
<u>NOMBRE DE LA VÍA:</u>		Jr. PROGRESO	
<u>ANCHO DE CALZADA:</u>		5.00 metros	
<u>N° DE CARRILES:</u>		1 carril	
<u>ANTIGÜEDAD DE LA VÍA:</u>		1 año	<u>TIPO DE PAVIMENTO:</u>
FALLA		GRAVEDAD	CÓDIGO DE FALLA
IMAGEN			
PAVIMENTO EN BUEN ESTADO

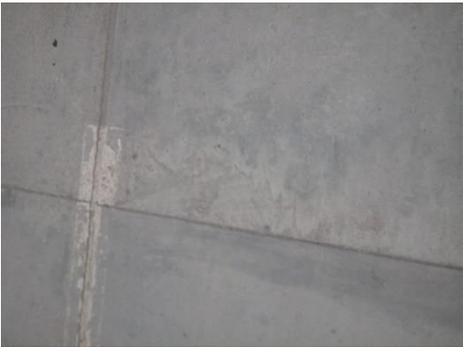
RESIDUOS DE CONCRETO	LEVE

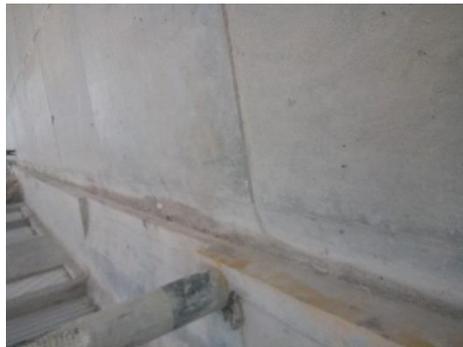
LIMPIEZA DE CUNETAS	LEVE

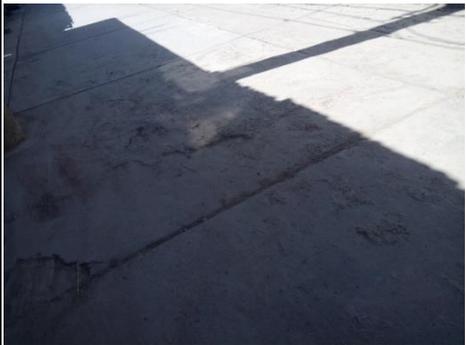
<u>NOMBRE DE LA VÍA:</u>	Jr. SANTA BARBARA		
<u>ANCHO DE CALZADA:</u>	5.50 metros		
<u>N° DE CARRILES:</u>	1 carril		
<u>ANTIGÜEDAD DE LA VÍA:</u>	2 años	<u>TIPO DE PAVIMENTO:</u>	P. RÍGIDO
FALLA	GRAVEDAD	CÓDIGO DE FALLA	IMAGEN
DESPRENDIMIENTO / RESIDUOS DE CONCRETO	LEVE / ALTA	8

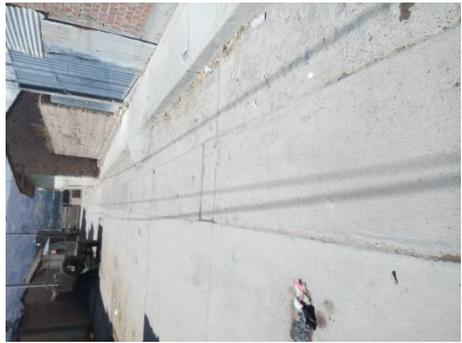
LIMPIEZA DE CALZADA	LEVE

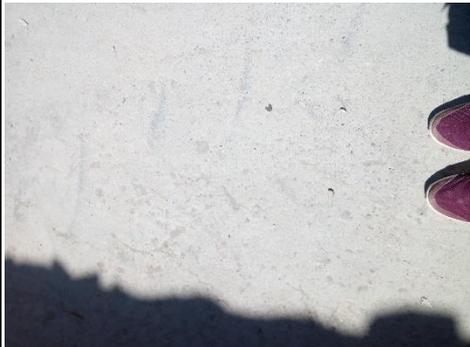
FISURAS LONGITUDINALES	LEVE	2

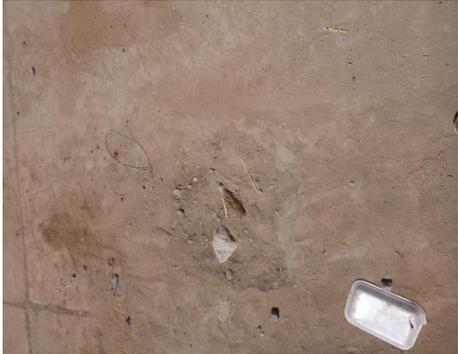
BACHE O HUECO	LEVE	9

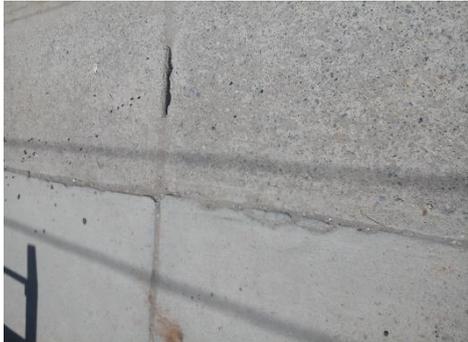
DESPOSTILLAMIENTO DE JUNTAS	MEDIO	7

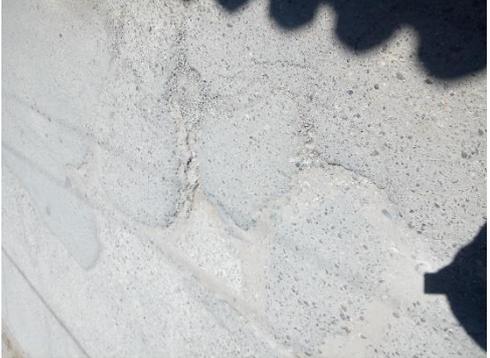
<p>FISURAS OBLICUAS</p>	<p>ALTA</p>	<p>5</p>

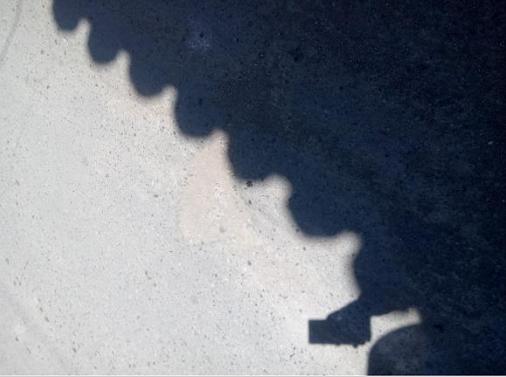
<p>FISURAS LONGITUDINALES</p>	<p>ALTA</p>	<p>2</p>

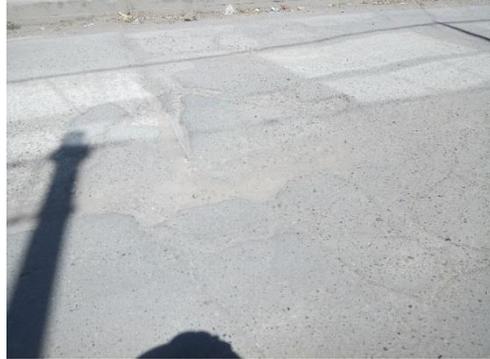
<p>DESPRENDIMIENTO O / FISURAS TRANSVERSALES</p>	<p>MEDIO / ALTA</p>	<p>8 / 3</p>

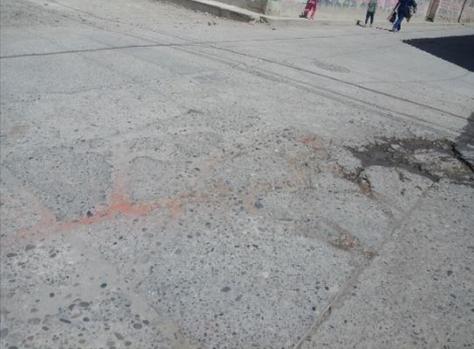
<p>LOSA COMPLETAMENTE DAÑADA</p>	<p>ALTA</p>

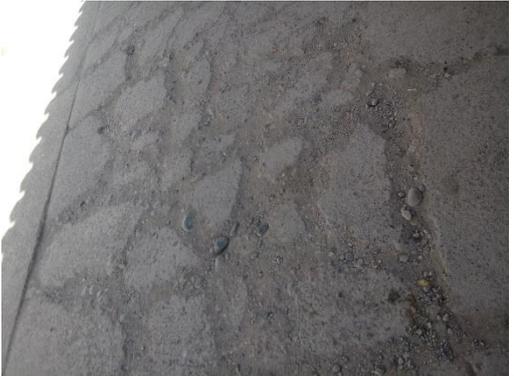
<p>LOSA COMPLETAMENTE DAÑADA</p>	<p>ALTA</p>

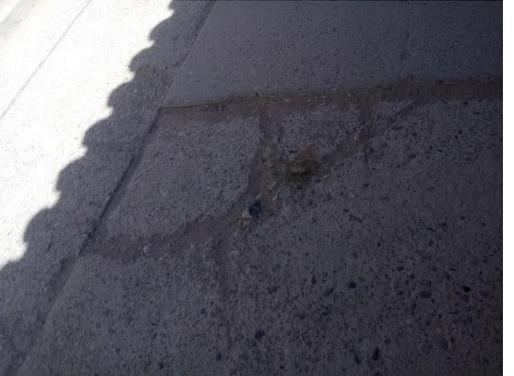
<p>FISURA DE ESQUINA</p>	<p>ALTA</p>	<p>4</p>

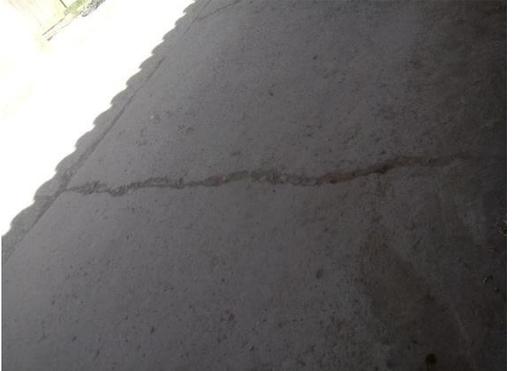
<p>FISURAS TRANSVERSALES</p>	<p>MEDIA</p>	<p>3</p>

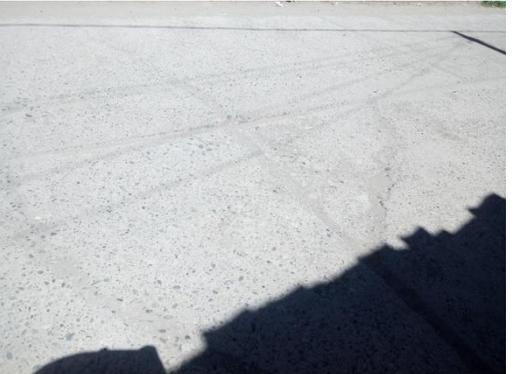
<p>FIDURAS OBLICUAS</p>	<p>MEDIA</p>	<p>5</p>

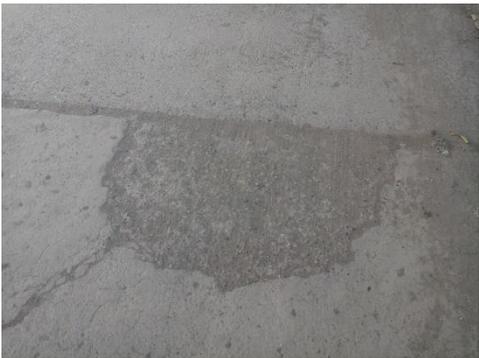
DESPRENDIMIENTO O	MEDIA	8

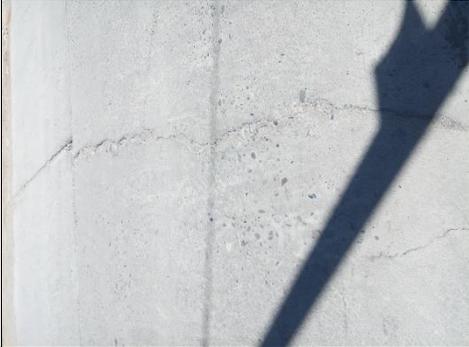
FISURA TRANSVERSAL	ALTA	3

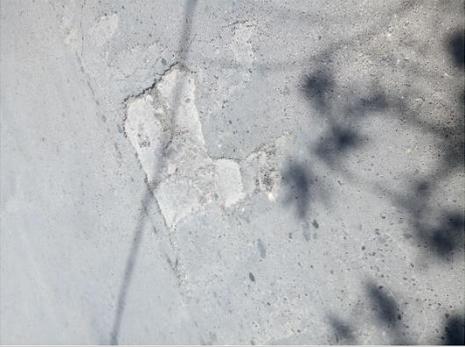
<p>TRATAMIENTO SUPERFICIAL</p>	<p>MEDIO</p>	<p>10</p>

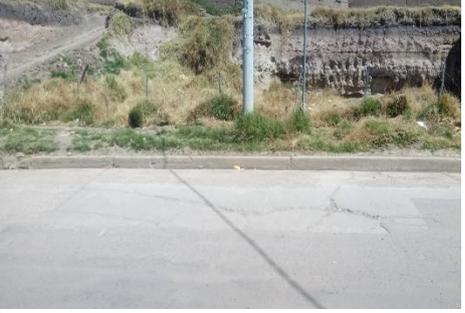
<p>FISURAS LONGITUDINALES</p>	<p>ALTA</p>	<p>2</p>

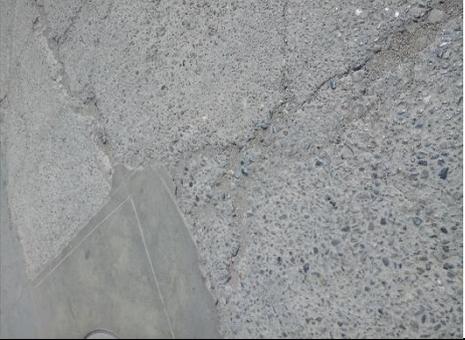
<p>FISURAS TRANSVERSALES</p>	<p>ALTA</p>	<p>3</p>

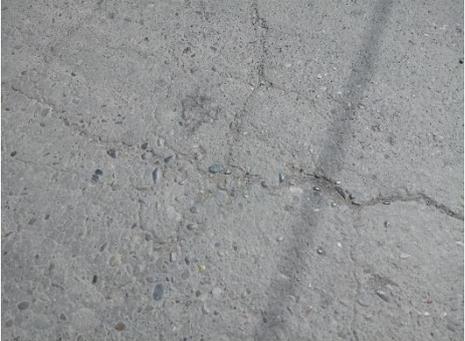
<p>FISURAS TRANSVERSALES</p>	<p>MEDIA</p>	<p>3</p>

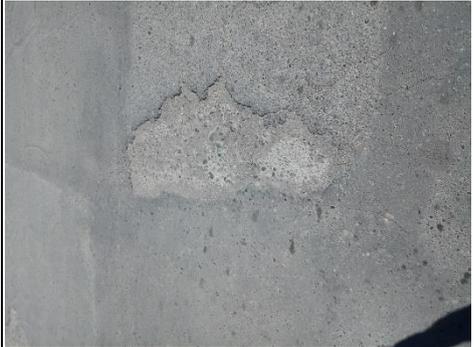
<p>TRATAMIENTO SUPERFICIAL</p>	<p>LEVE</p>	<p>10</p>

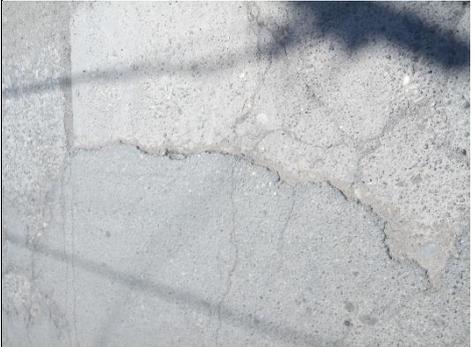
<p>REPARACIÓN O BACHEO</p>	<p>MEDIO</p>	<p>6</p>

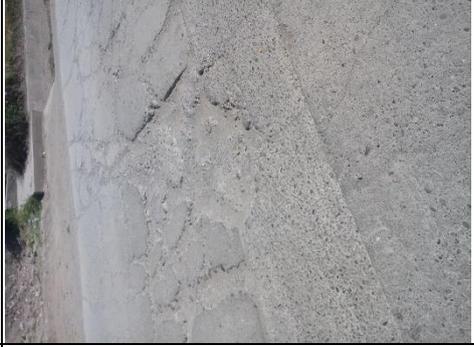
<p>LOSA COMPLETAMENTE DAÑADA</p>	<p>ALTA</p>

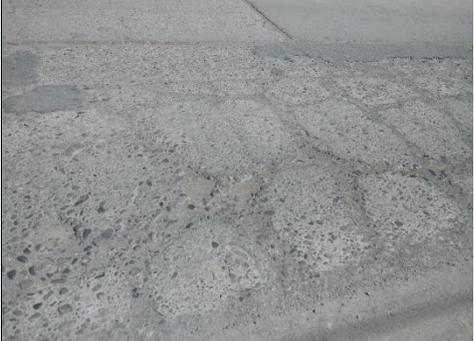
<p>LOSA COMPLETAMENTE DAÑADA</p>	<p>ALTA</p>

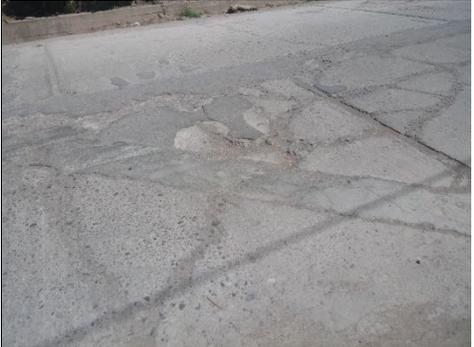
<p>LOSA COMPLETAMENTE DAÑADA</p>	<p>ALTA</p>

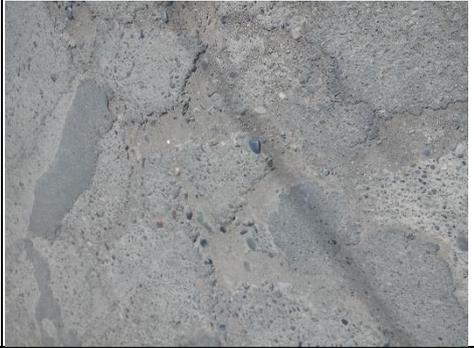
<p>DESPRENDIMIENTO DE MATERIAL</p>	<p>MEDIA</p>	<p>8</p>

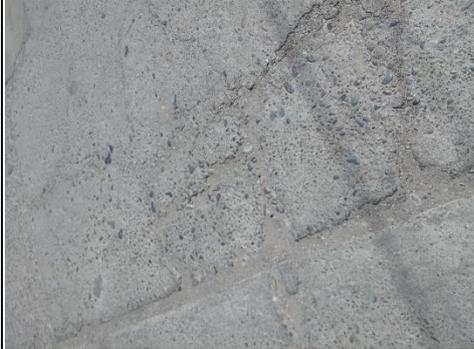
<p>FISURA TRANSVERSAL / DESPOSTILLAMIENTO DE JUNTAS</p>	<p>ALTO / ALTO</p>	<p>3 / 7</p>

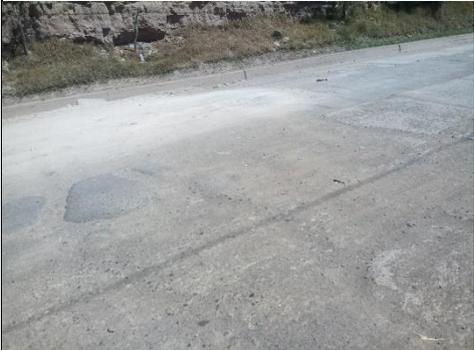
<p>DESPRENDIMIENTO DE MATERIAL</p>	<p>ALTO</p>	<p>8</p>

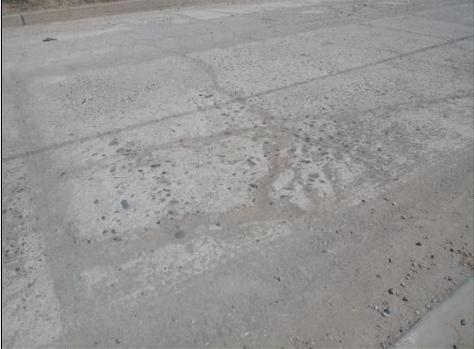
FISURA TRANSVERSAL	ALTO	3

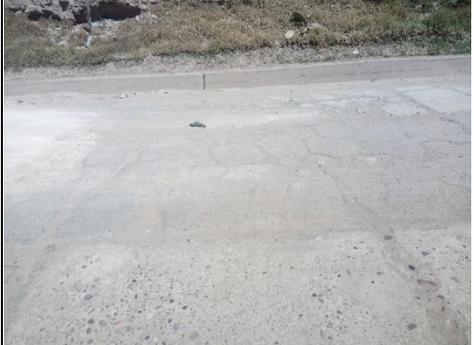
TRATAMIENTO SUPERFICIAL / FISURA TRANSVERSAL	ALTO / ALTO

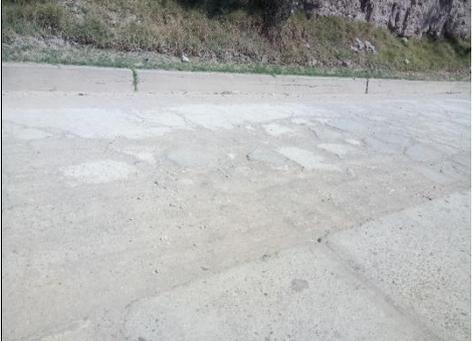
DESPRENDIMIENTO DE MATERIAL / LOSA COMPLETAMENTE DAÑADA	ALTO / ALTO	8

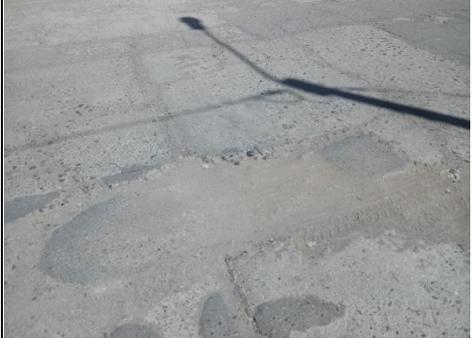
DESPRENDIMIENTO DE MATERIAL	MEDIO	8

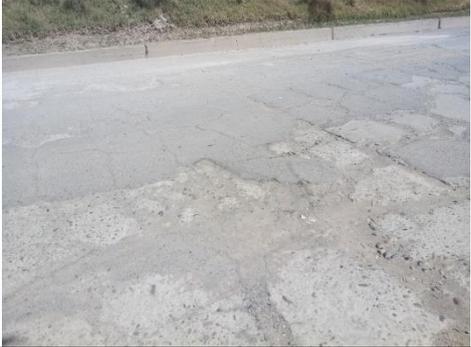
<p>LOSA COMPLETAMENTE DAÑADA</p>	<p>ALTA</p>

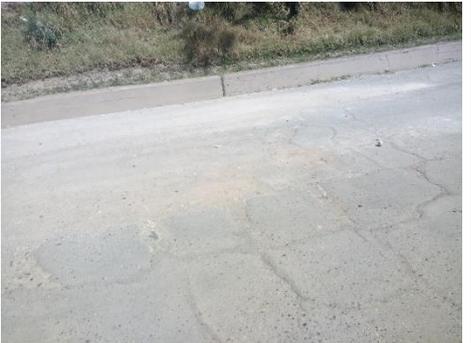
<p>LOSA COMPLETAMENTE DAÑADA</p>	<p>ALTA</p>

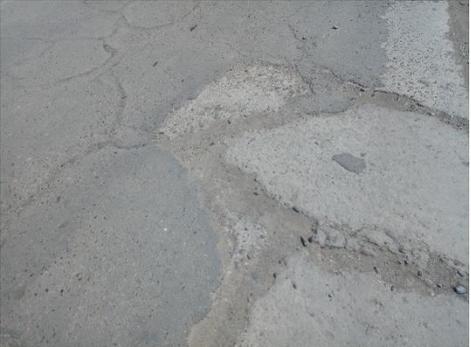
<p>FISURA TRANSVERSAL / TRATAMIENTO SUPERFICIAL</p>	<p>ALTO / MEDIO</p>	<p>3</p>

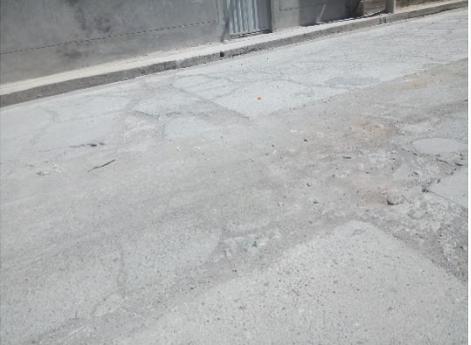
<p>LOSA COMPLETAMENTE DAÑADA</p>	<p>ALTO</p>

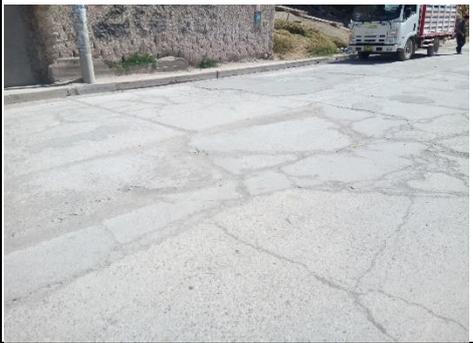
LOSA COMPLETAMENTE DAÑADA	ALTO

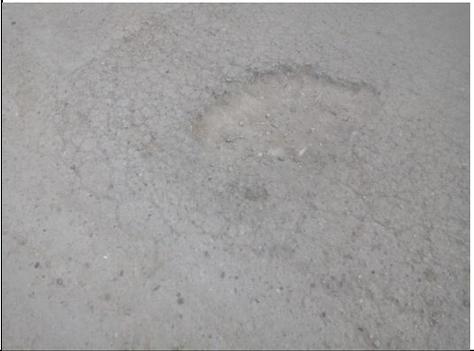
BACHE	LEVE	7

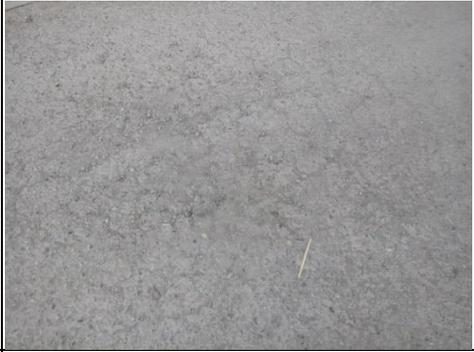
PIEL DE COCODRILO	LEVE	1

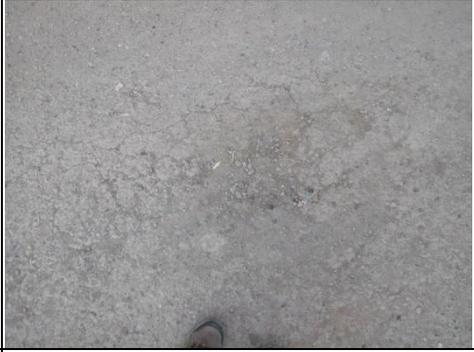
PELADURA Y DESPRENDIMIENTO	LEVE	6

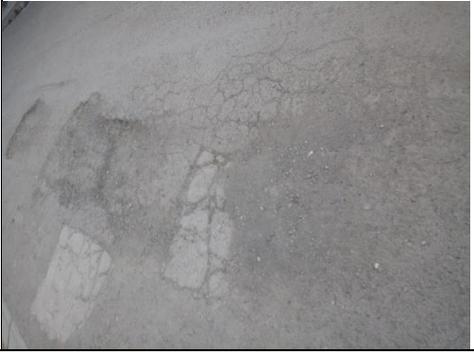
BACHES O HUECOS	ALTA	7

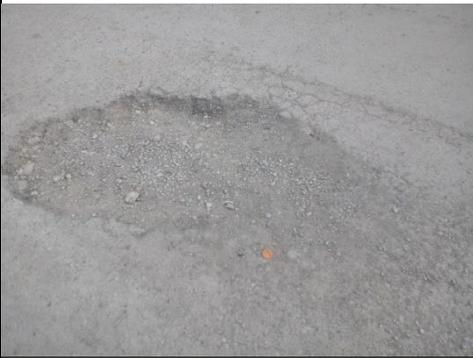
DESPRENDIMIENTO	ALTO	3

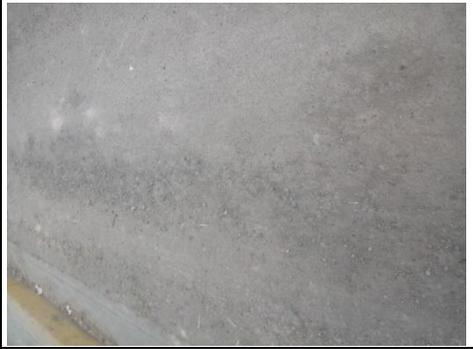
DESPRENDIMIENTO	MEDIO	3

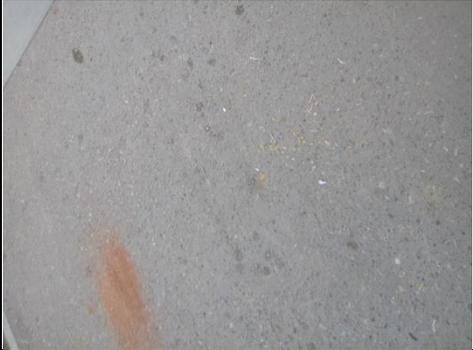
PELADURA Y DESPRENDIMIENTO	LEVE	6

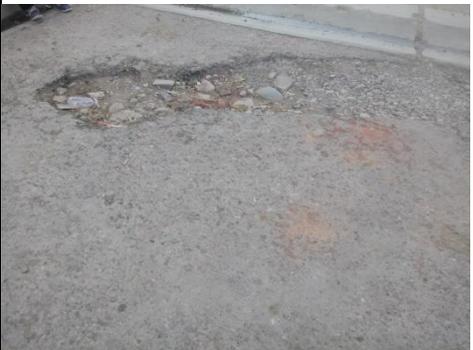
BACHES O HUECOS	ALTA	7

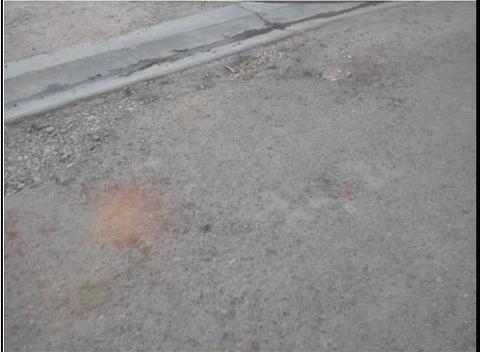
<p>DESPRENDIMIENTO DE MATERIAL</p>	<p>MEDIO</p>	<p>6</p>

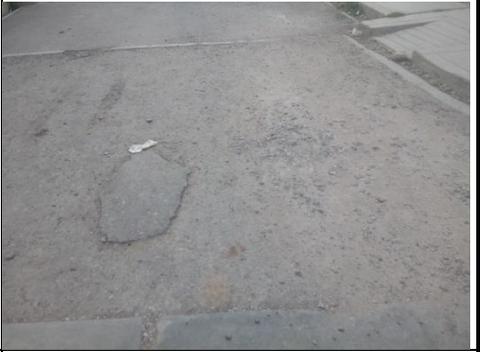
<p>DESPRENDIMIENTO DE MATERIAL</p>	<p>ALTO</p>	<p>6</p>

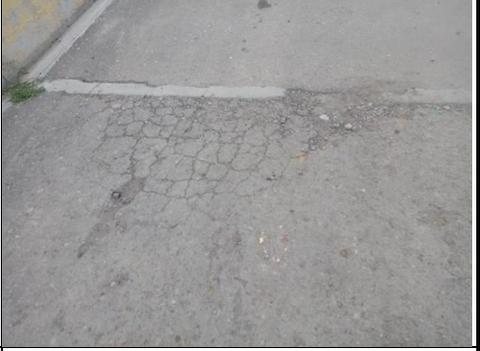
<p>PIEL DE COCODRILO / DESPRENDIMIENTO DE MATERIAL</p>	<p>MEDIO / LEVE</p>	<p>1</p>

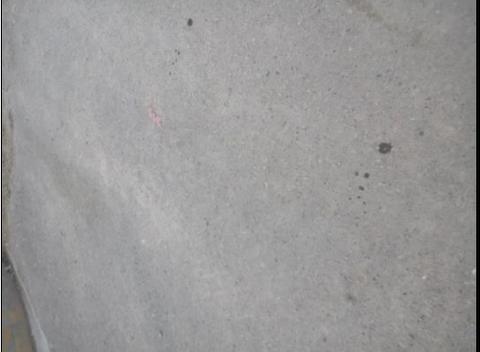
<p>PELADURA</p>	<p>LEVE</p>	<p>6</p>

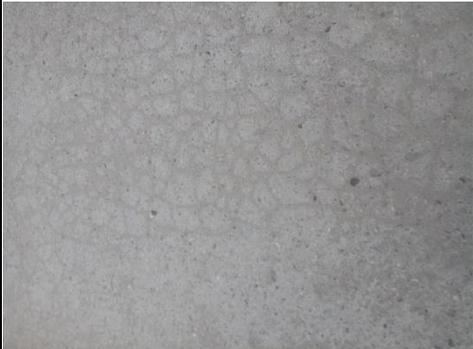
PIEL DE COCODRILO	MEDIO	1

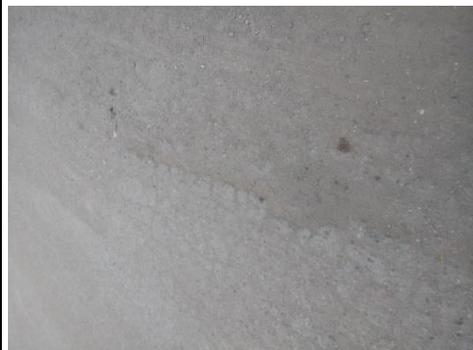
PIEL DE COCODRILO	LEVE	1

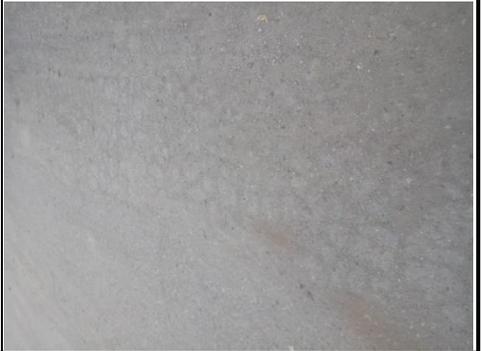
PIEL DE COCODRILO	MEDIO	1

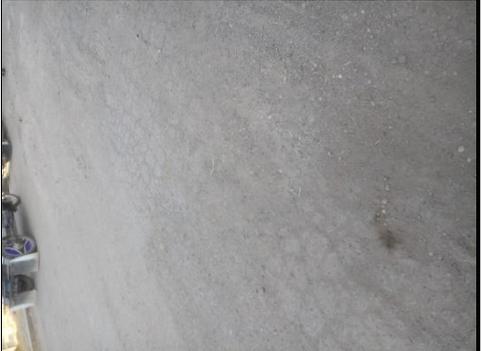
PIEL DE COCODRILO	ALTO	1

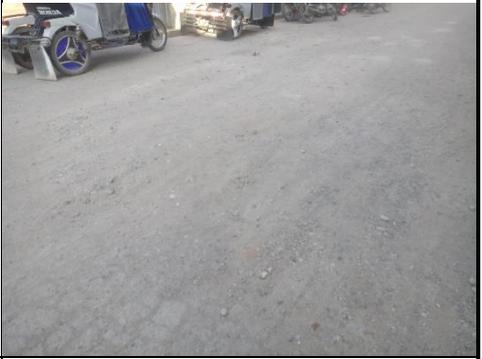
DESPRENDIMIENTO DE MATERIAL	ALTO	6

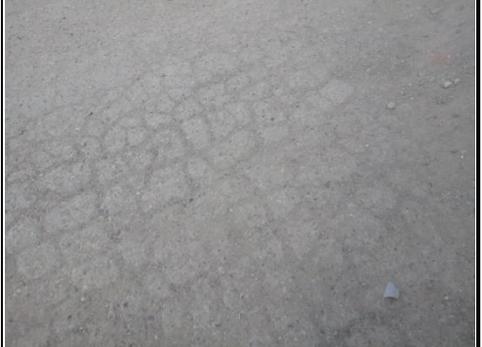
PIEL DE COCODRILO	ALTO	1

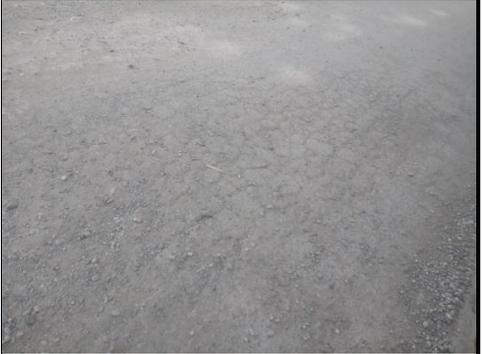
<p>PIEL DE COCODRILO</p>	<p>ALTO</p>	<p>1</p>
