UNIVERSIDAD PERUANA LOS ANDES
FACULTAD DE INGENIERIA

**APLICACIÓN DEL ÍNDICE DE RUGOSIDAD INTERNACIONAL
“IRI” EN LA GESTIÓN DE CONSERVACIÓN VIAL URBANA**

HUANCAYO – PERU

2019

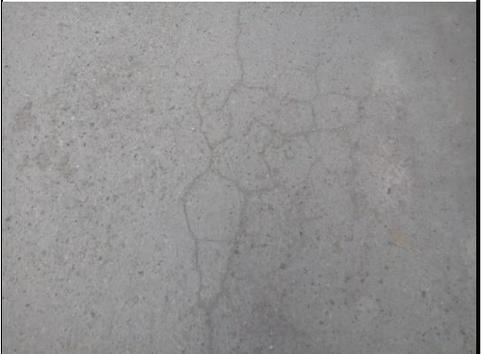
<p>PIEL DE COCODRILO</p>	<p>MEDIO</p>	<p>1</p>

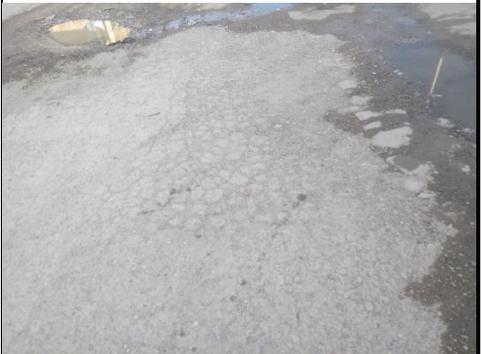
<p>PIEL DE COCODRILO</p>	<p>MEDIO</p>	<p>1</p>

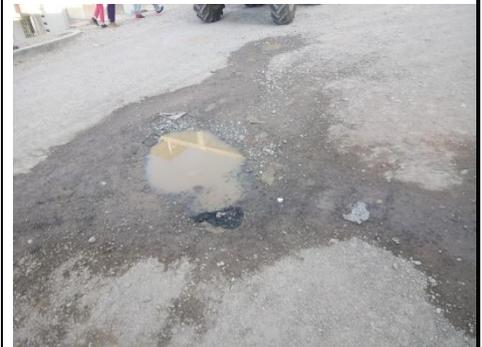
<p>HUECO</p>	<p>ALTA</p>	<p>7</p>

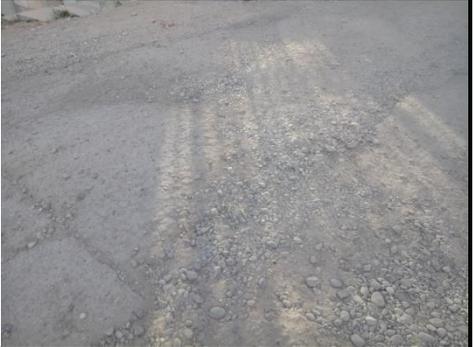
<p>PELADURA Y DESPRENDIMIENTO</p>	<p>ALTA</p>	<p>6</p>

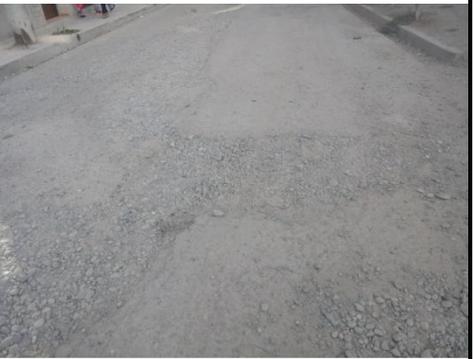
<p>PELADURA Y DESPRENDIMIENTO</p>	<p>ALTA</p>	<p>6</p>

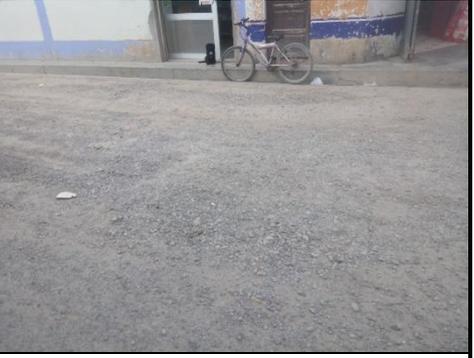
<p>PELADURA Y DESPRENDIMIENTO</p>	<p>ALTO</p>	<p>6</p>

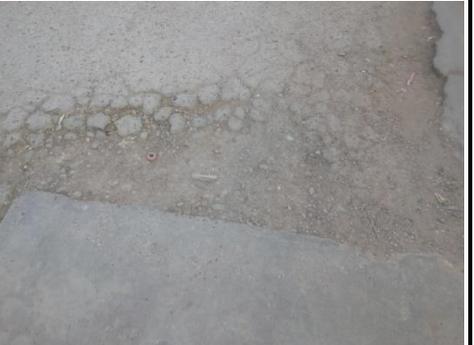
<p>PELADURA Y DESPRENDIMIENTO</p>	<p>ALTO</p>	<p>6</p>

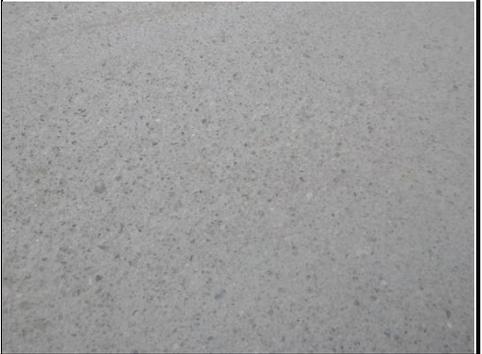
<p>PIEL DE COCODRILO</p>	<p>LEVE</p>	<p>1</p>

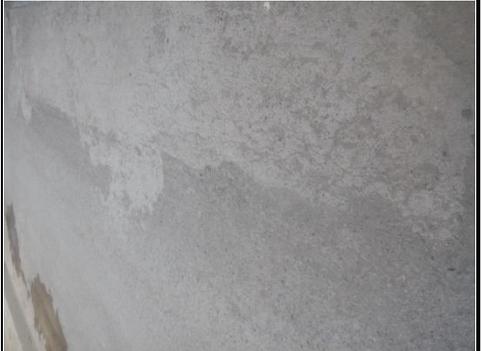
<p>RESIDUOS DE CONCRETO</p>	<p>ALTO</p>

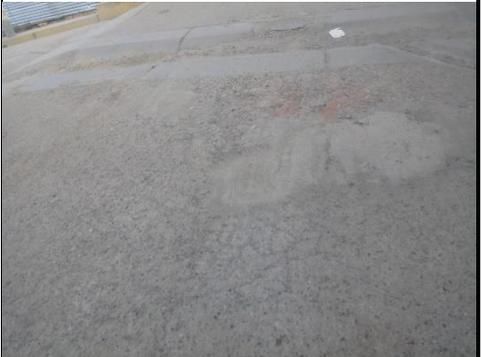
<p>PARCHE</p>	<p>MEDIO</p>	<p>5</p>

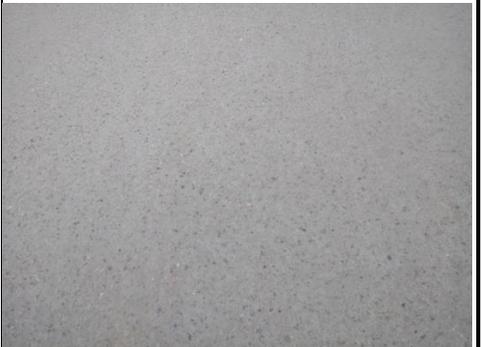
<p>PIEL DE COCODRILO</p>	<p>LEVE</p>	<p>1</p>

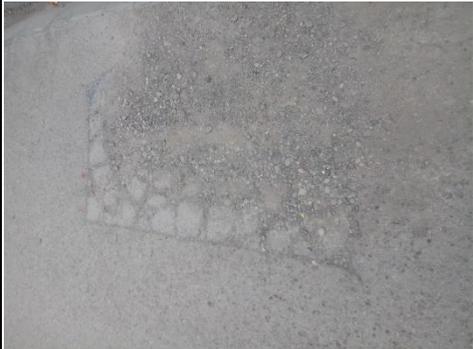
DESPRENDIMIENTO	MEDIO	5

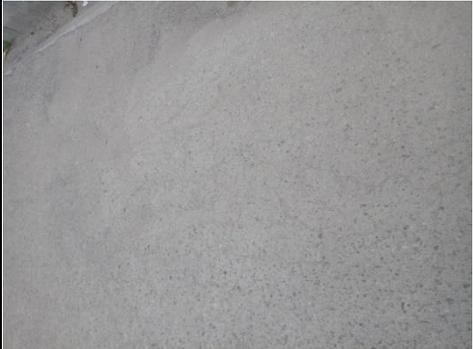
PIEL DE COCODRILO	MEDIO	1

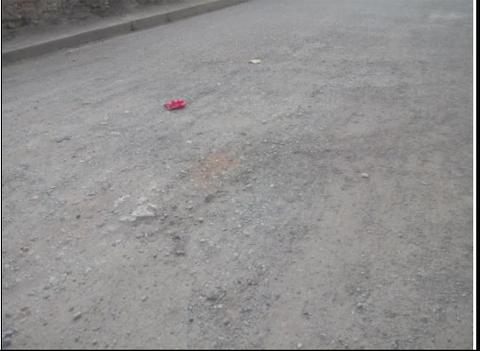
<p>DESPRENDIMIENTO DE MATERIAL</p>	<p>ALTO</p>	<p>6</p>

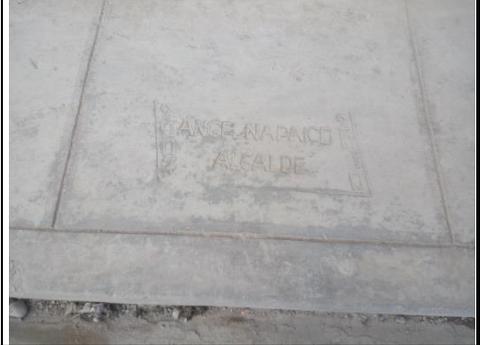
<p>PELADURA Y DESPRENDIMIENTO</p>	<p>MEDIA</p>	<p>6</p>

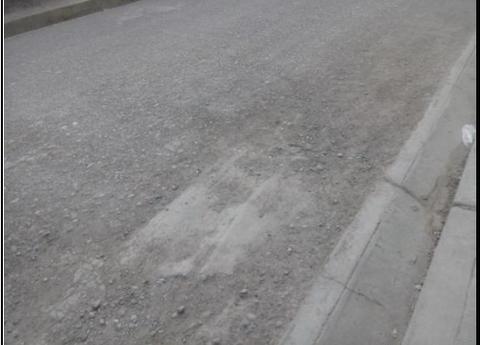
<p>PELADURA O DESPRENDIMIENTO</p>	<p>ALTO</p>	<p>6</p>

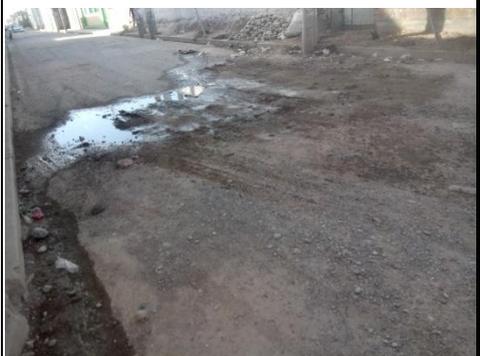
<p>PELADURA O DESPRENDIMIENTO</p>	<p>MEDIO</p>	<p>6</p>

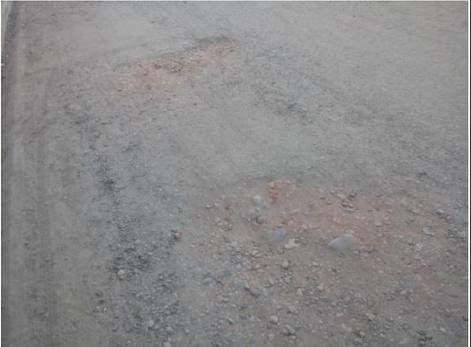
<p>PELADURA O DESPRENDIMIENTO</p>	<p>MEDIO</p>	<p>6</p>

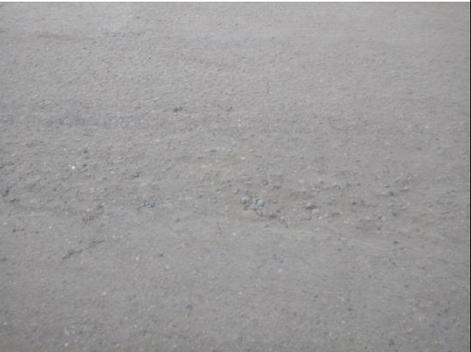
<p>PELADURA O DESPRENDIMIENTO</p>	<p>MEDIO</p>	<p>6</p>

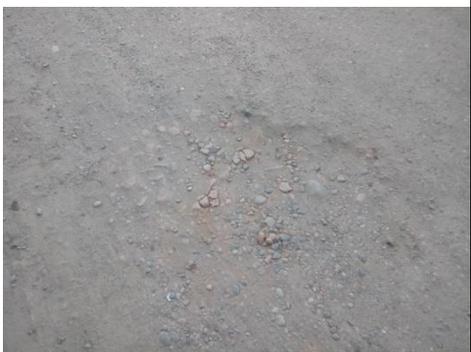
<p>PELADURA O DESPRENDIMIENTO</p>	<p>MEDIO</p>	<p>6</p>

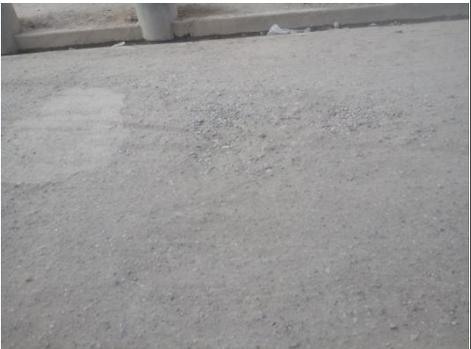
<p>PELADURA O DESPRENDIMIENTO</p>	<p>ALTO</p>	<p>6</p>

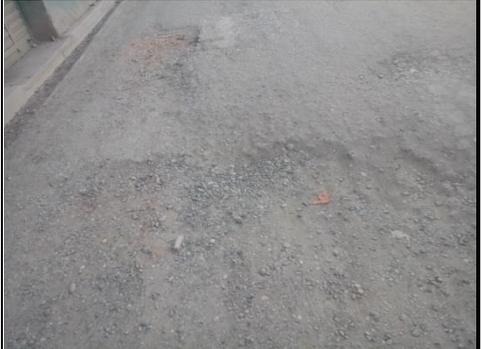
<p>PELADURA O DESPRENDIMIENTO</p>	<p>MEDIO</p>	<p>6</p>

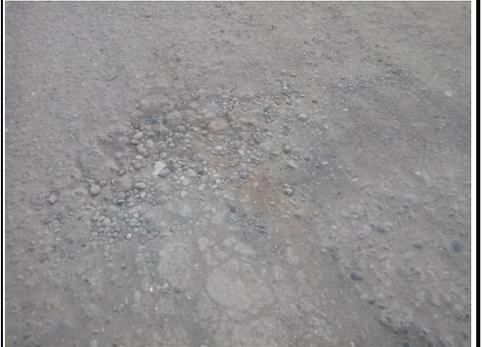
<p>PELADURA O DESPRENDIMIENTO</p>	<p>MEDIO</p>	<p>6</p>

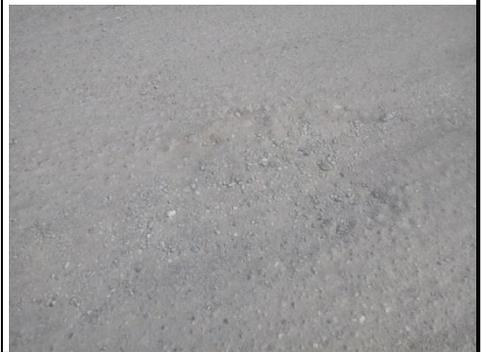
<p>PELADURA O DESPRENDIMIENTO</p>	<p>ALTO</p>	<p>6</p>

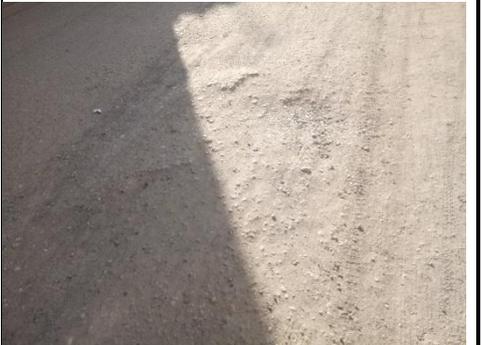
BACHE O CUECO	MEDIO	7

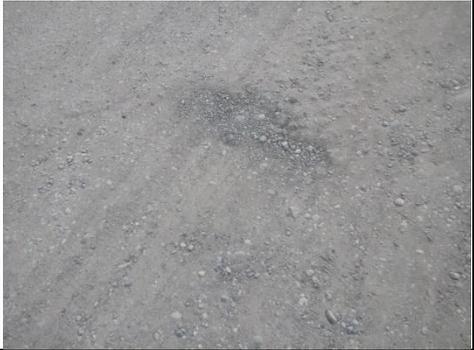
PELADURA O DESPRENDIMIENTO	MEDIO	6

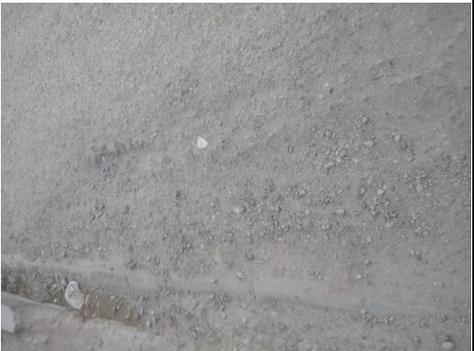
PELADURA O DESPRENDIMIENTO	ALTO	6

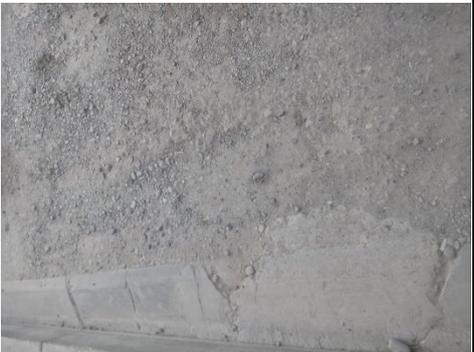
DEFORMACIONES / DESPRENDIMIENTO O PELADURA	ALTO / ALTO	3 / 6

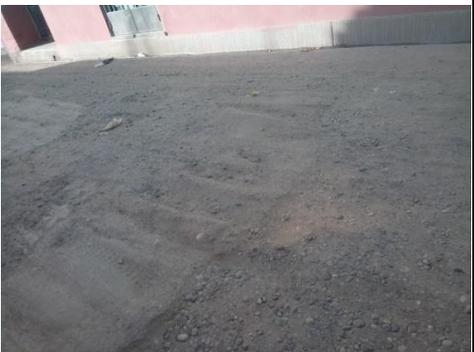
DESPRENDIMIENTO O PELADURA	MEDIO	6

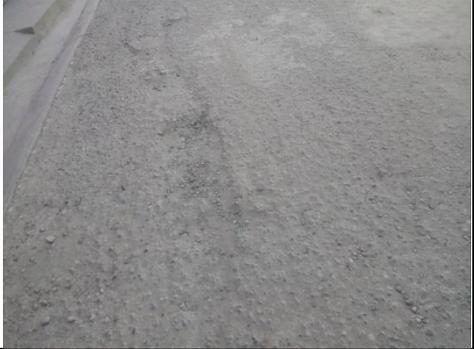
DESPRENDIMIENTO O PELADURA	MEDIO	6

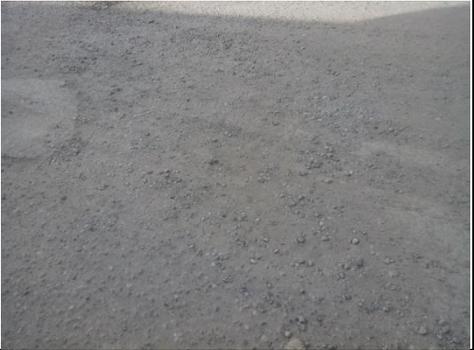
DEFORMACIONES	ALTA	3

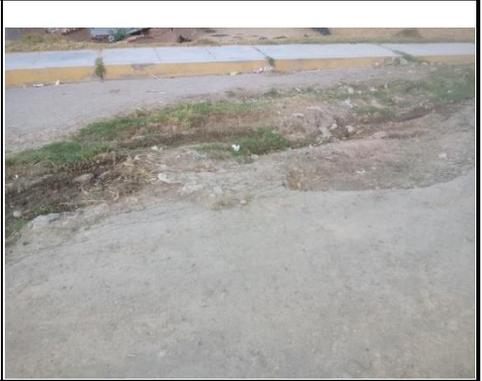
<p>PIEL DE COCODRILO</p>	<p>ALTO</p>	<p>1</p>

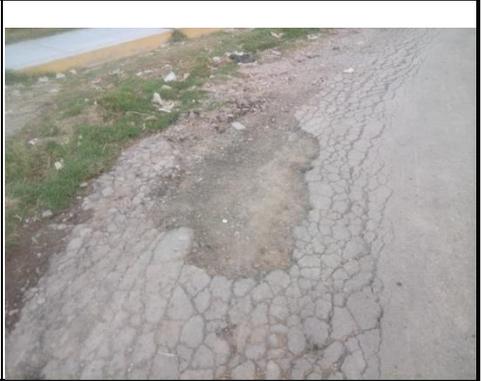
<p>PIEL DE COCODRILO</p>	<p>LEVE</p>	<p>1</p>

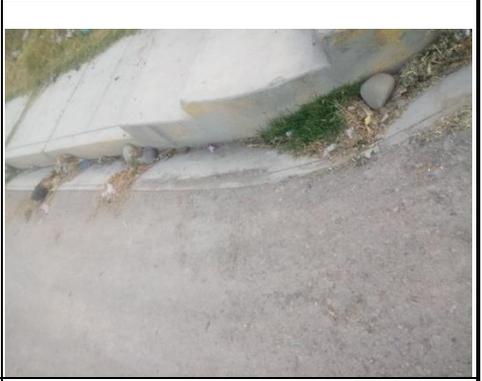
<p>LIMPIEZA DE CUENTAS</p>	<p>LEVE</p>

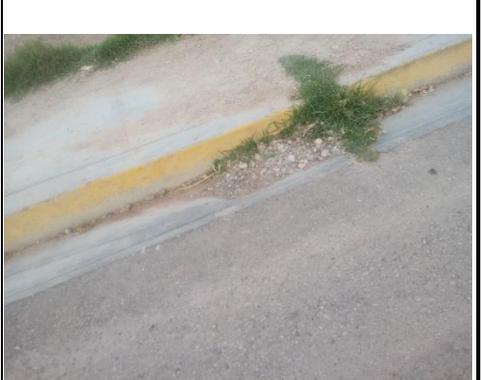
<p>PELADURA Y DESPRENDIMIENTO</p>	<p>ALTO</p>	<p>6</p>

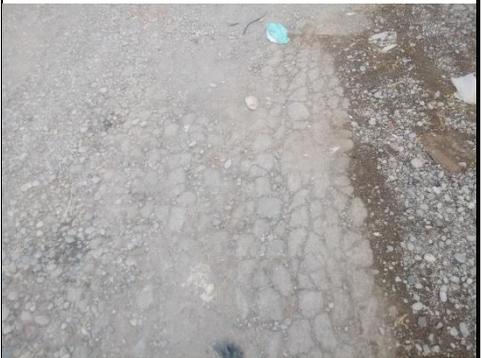
<p>PIEL DE COCODRILO</p>	<p>ALTO</p>	<p>1</p>

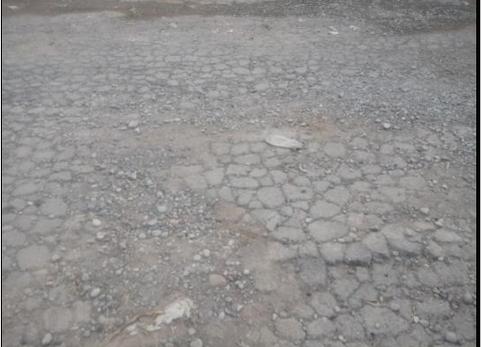
<p>PELADURA O DESPRENDIMIENTO</p>	<p>MEDIO</p>	<p>6</p>

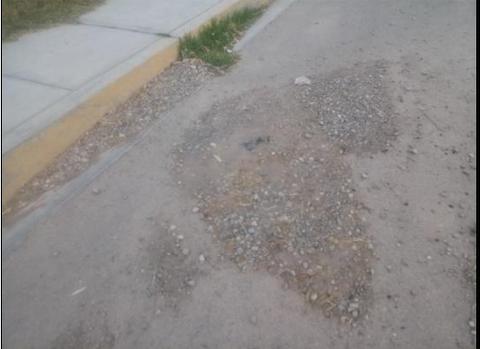
<p>PIEL DE COCODRILO</p>	<p>ALTO</p>	<p>1</p>

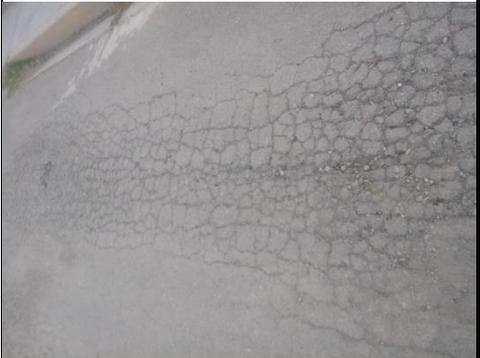
<p>PIEL DE COCODRILO</p>	<p>ALTO</p>	<p>1</p>

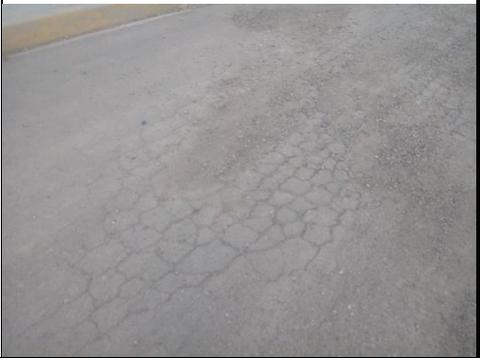
<p>PIEL DE COCODRILO</p>	<p>ALTO</p>	<p>1</p>

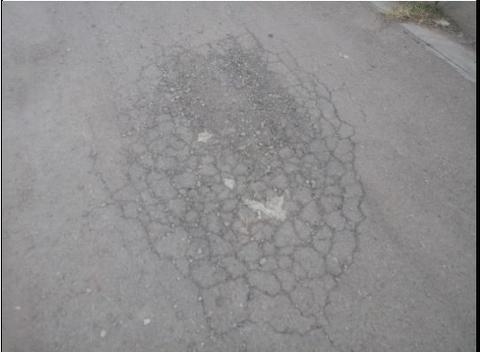
<p>PIEL DE COCODRILO</p>	<p>MEDIO</p>	<p>1</p>

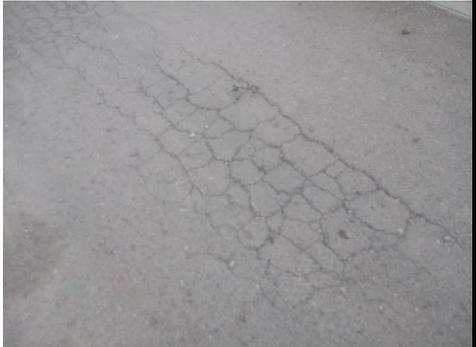
<p>PIEL DE COCODRILO</p>	<p>ALTO</p>	<p>1</p>

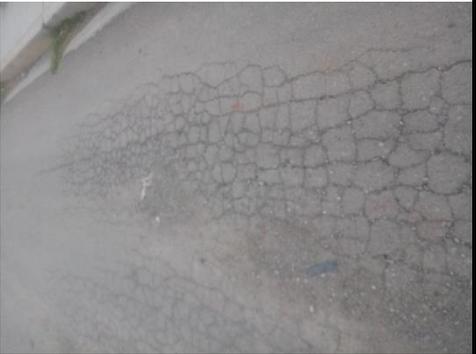
<p>PIEL DE COCODRILO</p>	<p>ALTO</p>	<p>1</p>

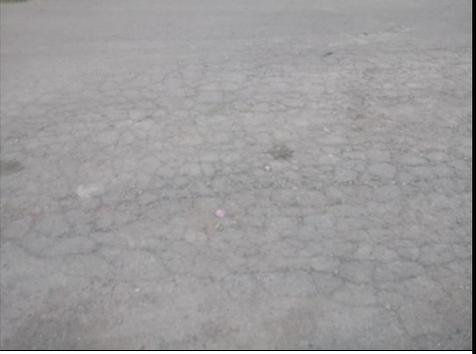
<p>PELADURA Y DESPRENDIMIENTO</p>	<p>ALTO</p>	<p>6</p>

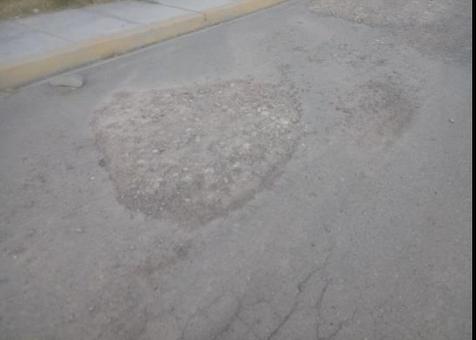
<p>PELADURA Y DESPRENDIMIENTO</p>	<p>ALTO</p>	<p>6</p>

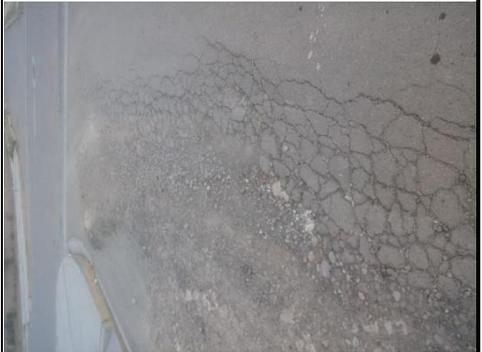
<p>PIEL DE COCDRILO</p>	<p>MEDIO</p>	<p>1</p>

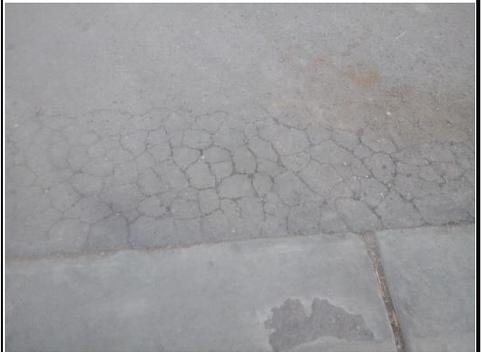
<p>PELADURA O DESPRENDIMIENTO</p>	<p>ALTO</p>	<p>6</p>

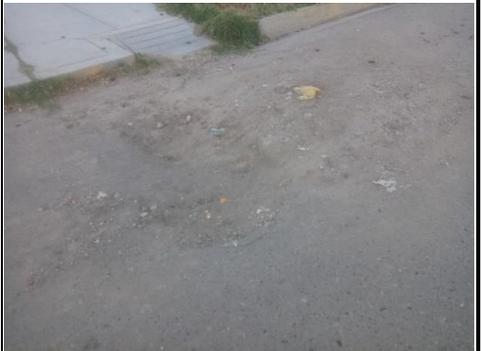
<p>PIEL DE COCDRILO</p>	<p>LEVE</p>	<p>1</p>

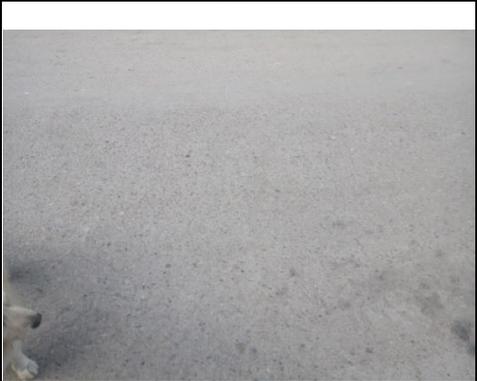
DESPRENDIMIENTO Y PELADURA	MEDIO	6

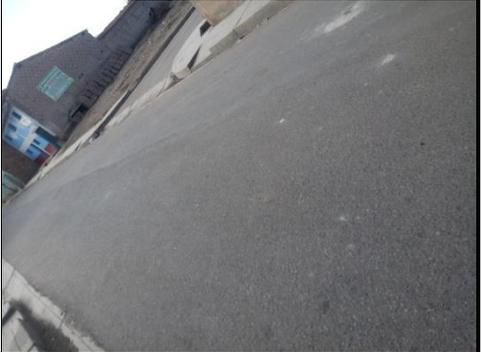
PIEL DE COCODRILO	LEVE	1

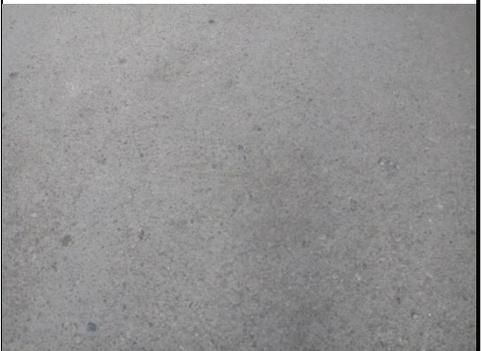
PIEL DE COCODRILO	LEVE	1

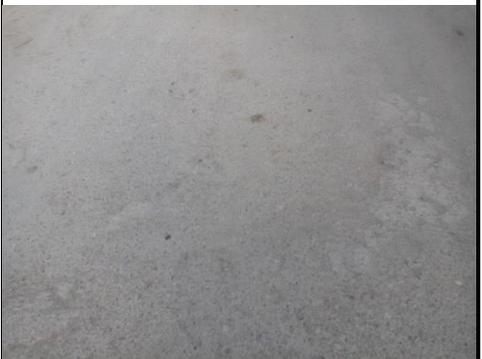
PELADURA Y DESPRENDIMIENTO	LEVE	6

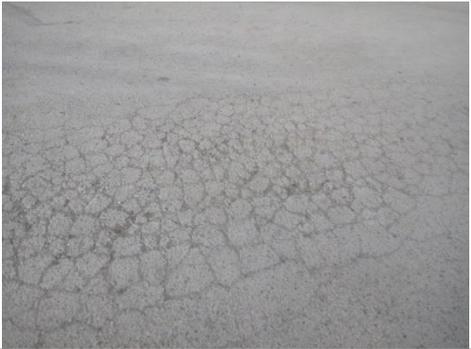
<p>PIEL DE COCODRILO</p>	<p>MEDIO</p>	<p>1</p>

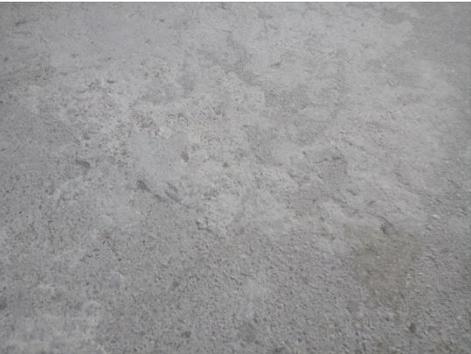
<p>RESIDUOS DE CONCRETO</p>	<p>LEVE</p>

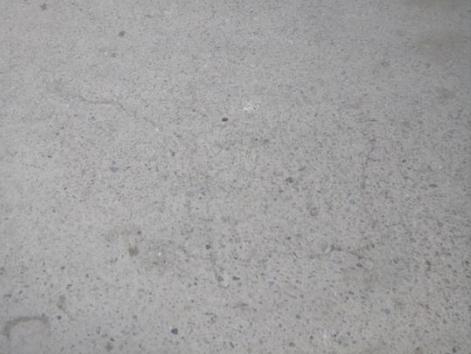
<p>PIEL DE COCODRILO</p>	<p>LEVE</p>	<p>1</p>

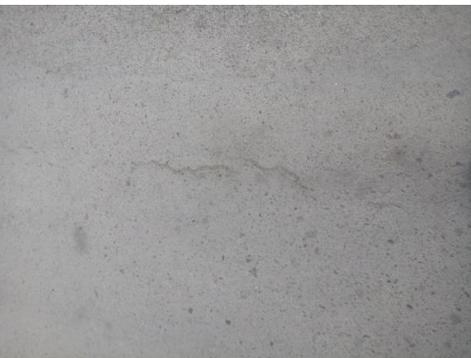
<p>FISURAS LONGITUDINALES</p>	<p>LEVE</p>	<p>2</p>

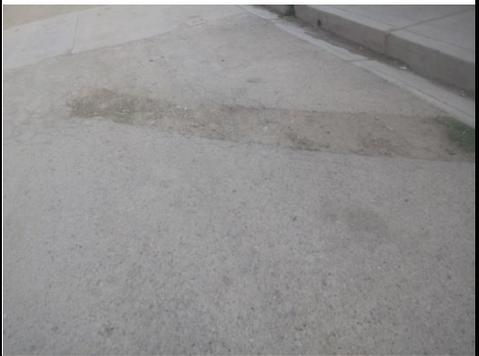
HUECO O BACHE	MEDIO	7

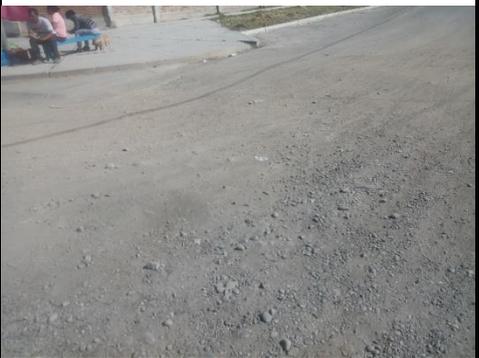
LIMPIEZA DE CALZADA	MEDIO

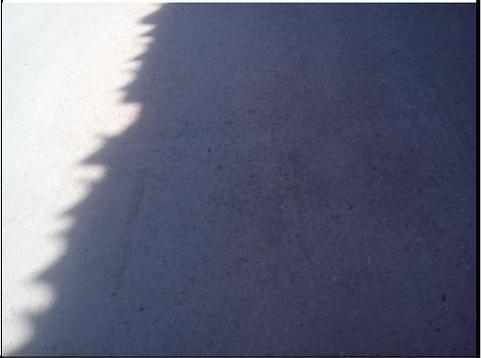
<p>PIEL DE COCODRILO</p>	<p>LEVE</p>	<p>1</p>

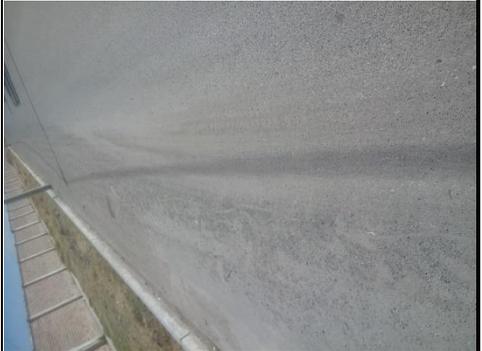
<p>LIMPIEZA DE CALZADA</p>	<p>MEDIO</p>

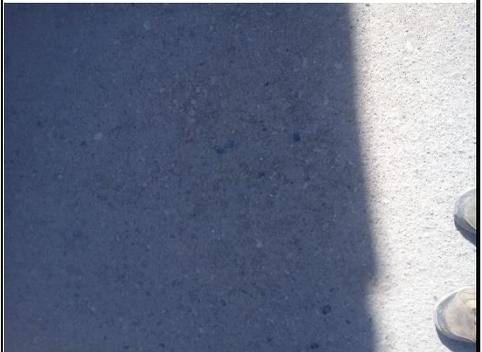
<p>PIEL DE COCODRILO</p>	<p>LEVE</p>	<p>1</p>

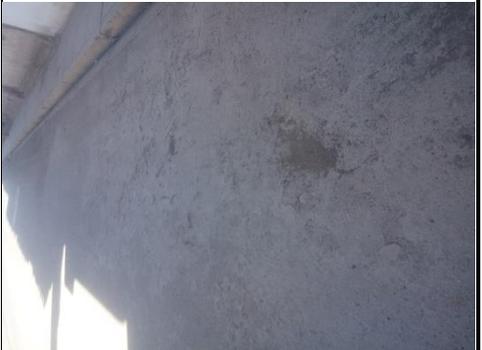
<p>RESIDUOS DE CONCRETO</p>	<p>MEDIO</p>

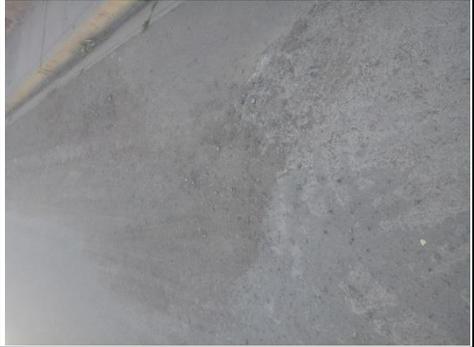
LIMPIEZA DE CALZADA	MEDIA

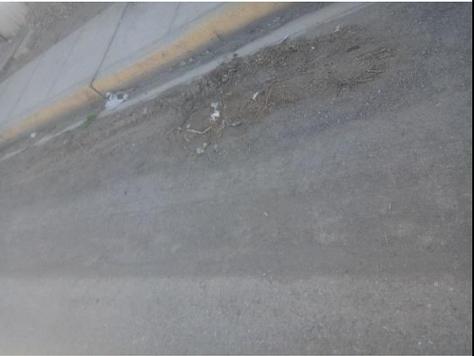
LIMPIEZA DE CALZADA	MEDIA

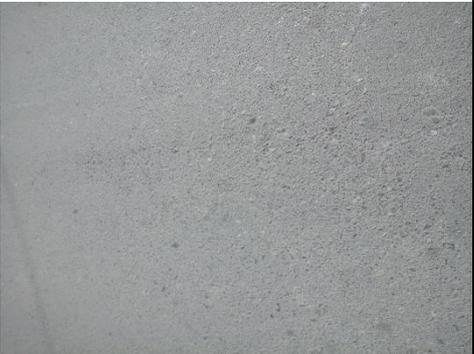
FISURA TRANSVERSAL	LEVE

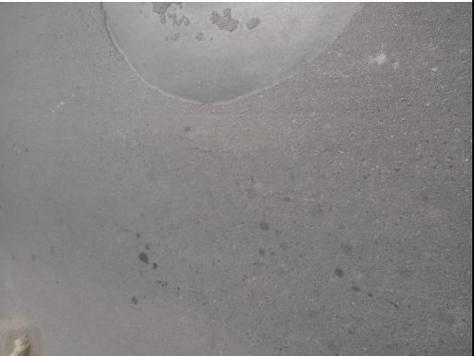
FISURA LONGITUDINAL	LEVE	1

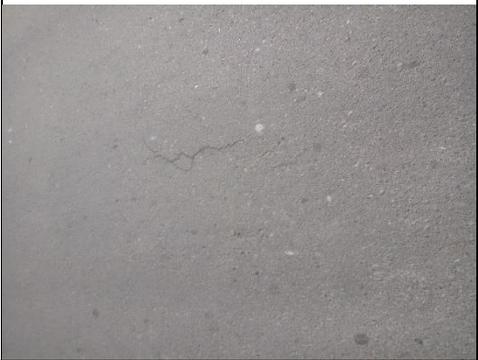
PIEL DE COCODRILO	LEVE	1

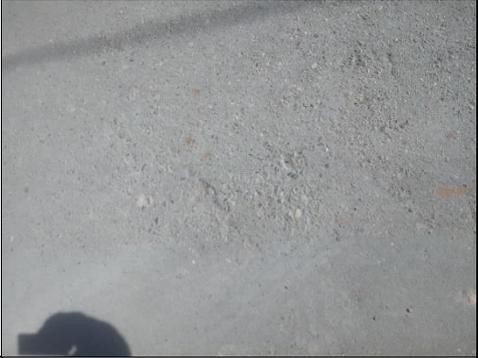
<u>NOMBRE DE LA VÍA:</u>	Av. FRANCISCO ROJAS FARIAS		
<u>ANCHO DE CALZADA:</u>	8.00 metros		
<u>N° DE CARRILES:</u>	2 carriles		
<u>ANTIGÜEDAD DE LA VÍA:</u>	6 años	<u>TIPO DE PAVIMENTO:</u>	P. FLEXIBLE
FALLA	GRAVEDAD	CÓDIGO DE FALLA	IMAGEN
PELADURA	LEVE	6

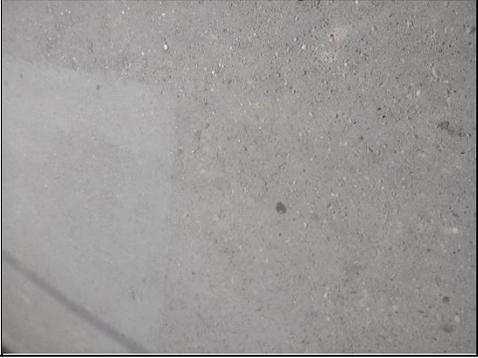
PELADURA	LEVE	6

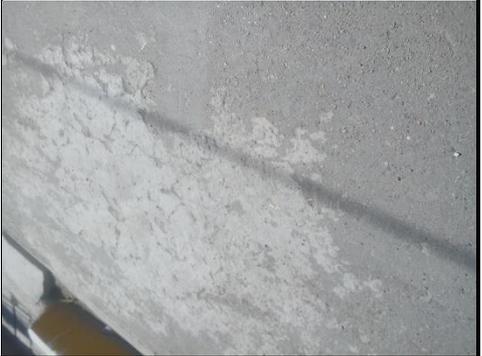
RESIDUOS DE CONCRETO	MEDIO

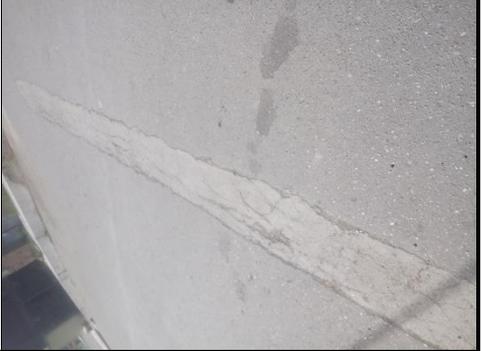
PARCHE	LEVE	5

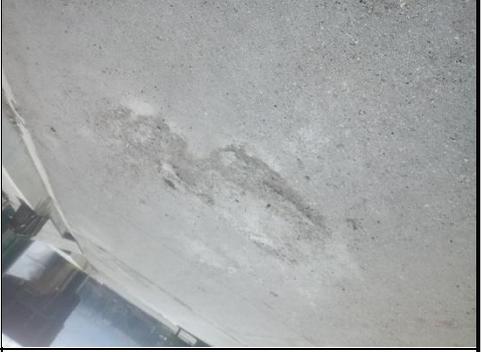
RESIDUOS DE CONCRETO	MEDIO

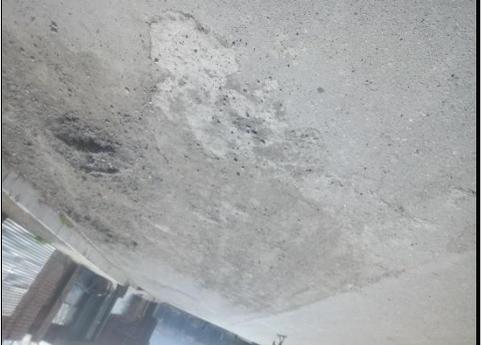
LIMPIEZA DE CALZADA	MEDIO

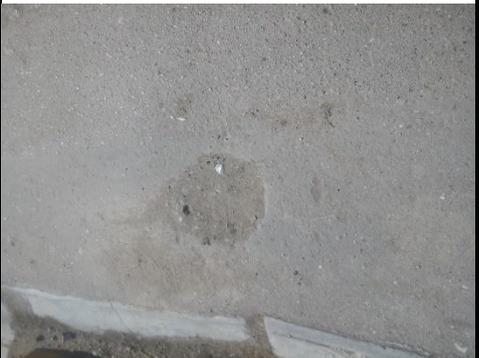
BACHE O HUECO	LEVE	7

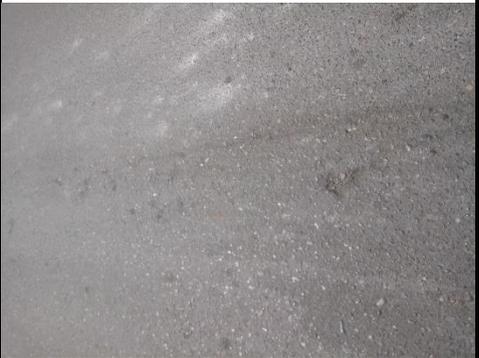
PELADURA Y DESPRENDIMIENTO	LEVE	6

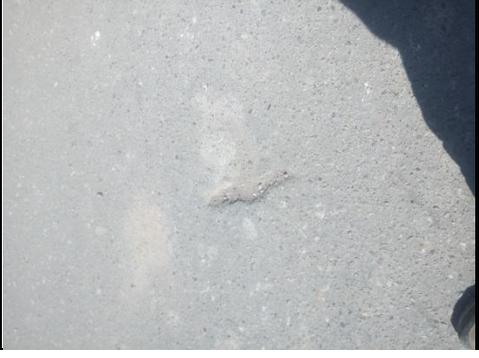
BACHE O HUECO	LEVE	7

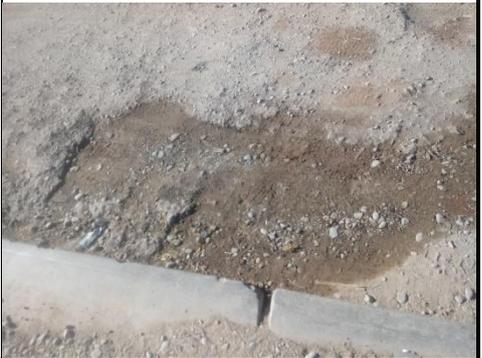
<p>PELADURA Y DESPRENDIMIENTO</p>	<p>ALTO</p>	<p>6</p>

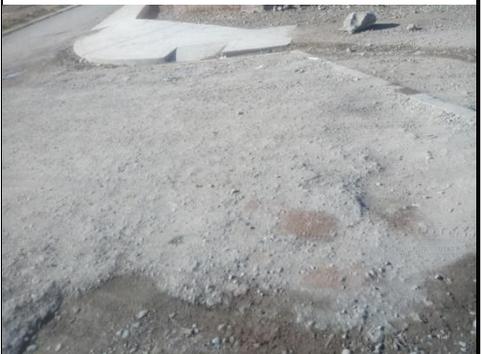
<p>PELADURA Y DESPRENDIMIENTO</p>	<p>ALTO</p>	<p>6</p>

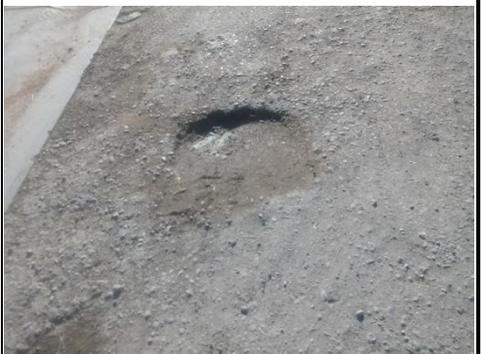
<p>HUECO O BACHE</p>	<p>LEVE</p>	<p>7</p>

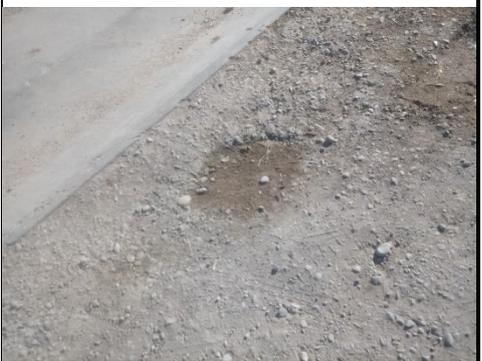
<p>HUECO O BACHE</p>	<p>LEVE</p>	<p>7</p>

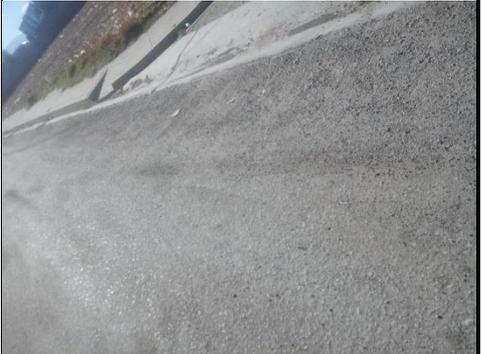
LIMPIEZA DE CALZADA	LEVE

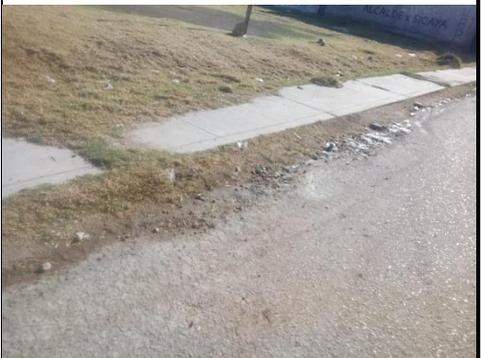
LIMPIEZA DE CUNETETA	ALTO

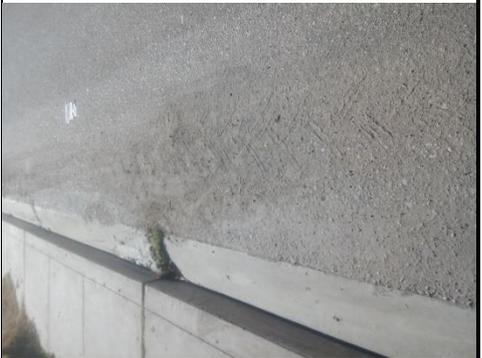
LIMPIEZA DE CALZADA	LEVE

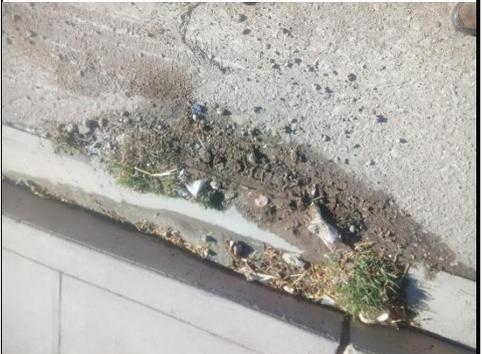
LIMPIEZA DE CUNETETA	LEVE

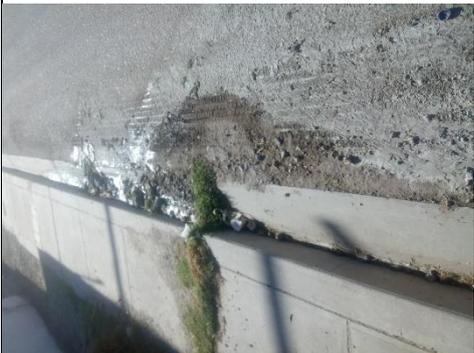
LIMPIEZA DE CUNETETA	LEVE

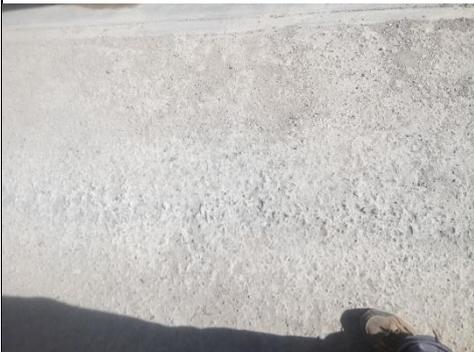
PELADURA Y DESPRENDIMIENTO	LEVE	6

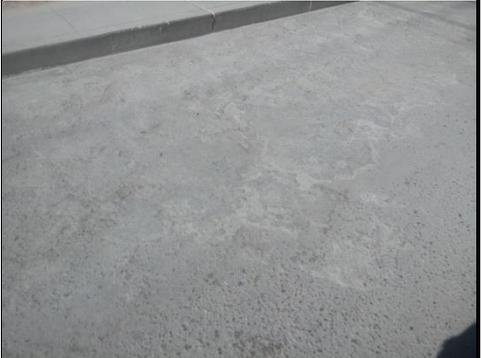
RESIDUOS DE CONCRETO	MEDIO

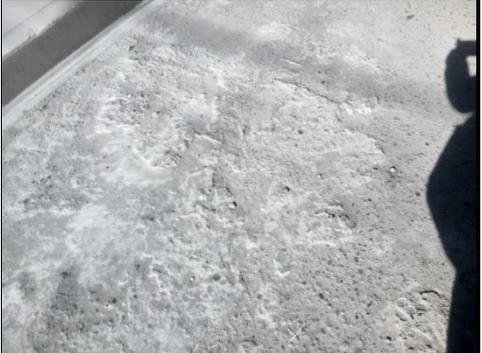
RESIDUOS DE CONCRETO	MEDIO

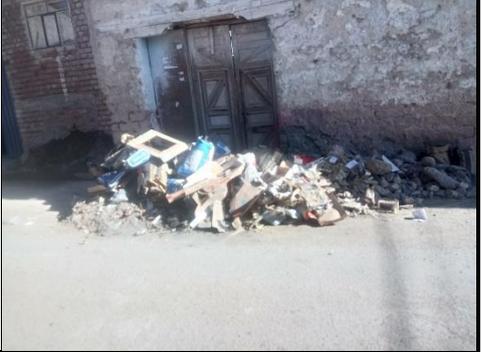
OBSTRUCCIÓN EN LA CALZADA	MEDIO

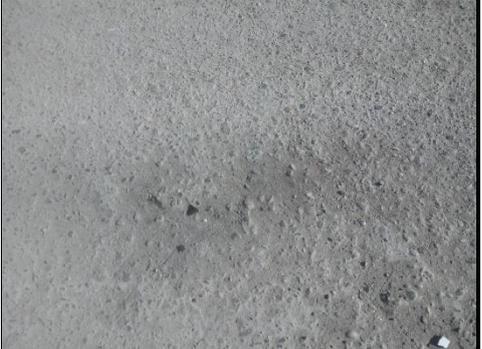
PELADURA Y DESPRENDIMIENTO	LEVE	6

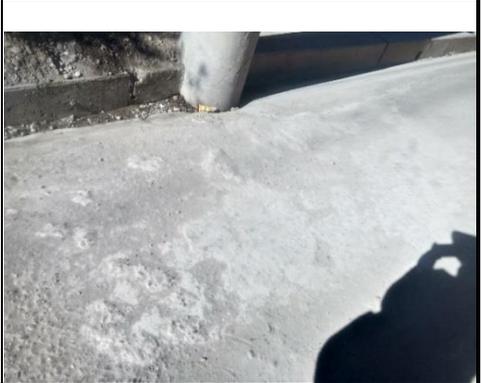
RESIDUOS DE CONCRETO	MEDIO

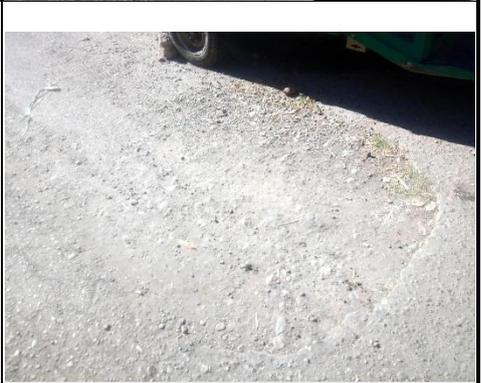
PELADURA Y DESPRENDIMIENTO	ALTO	6

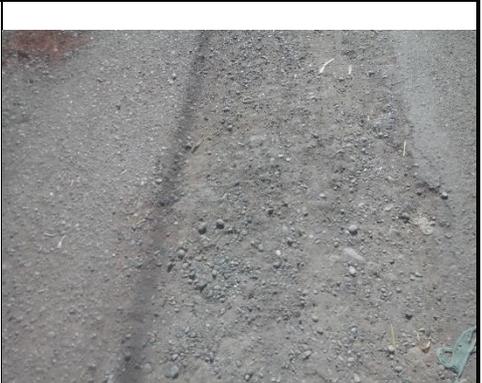
PELADURA Y DESPRENDIMIENTO	MEDIO	6

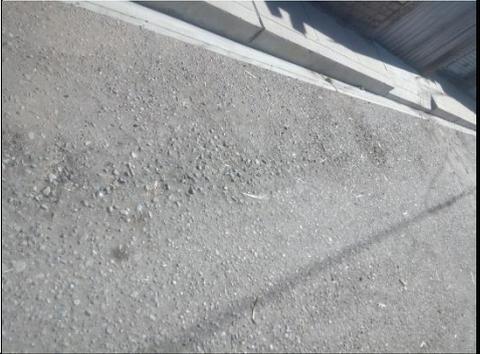
PELADURA Y DESPRENDIMIENTO	MEDIO	6

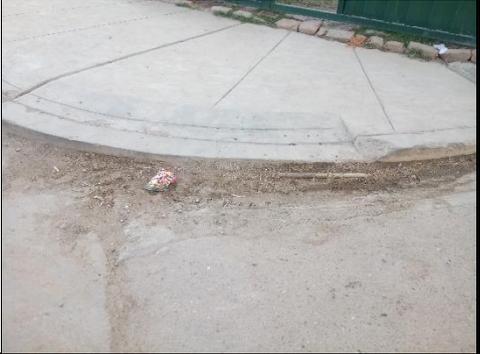
<u>NOMBRE DE LA VÍA:</u>	Jr. GRAU		
<u>ANCHO DE CALZADA:</u>	5.12 metros		
<u>N° DE CARRILES:</u>	1 carril		
<u>ANTIGÜEDAD DE LA VÍA:</u>	6 años	<u>TIPO DE PAVIMENTO:</u>	P. FLEXIBLE
FALLA	GRAVEDAD	CÓDIGO DE FALLA	IMAGEN
LIMPIEZA DE CUENTA	LEVE

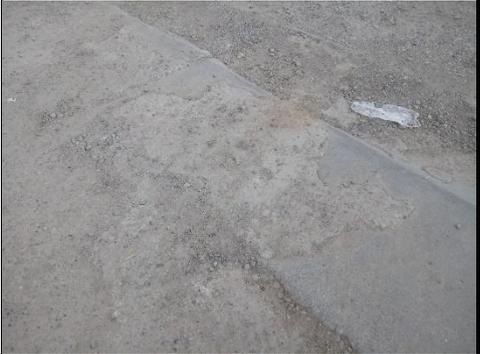
PELADURA Y DESPRENDIMIENTO	MEDIO	6

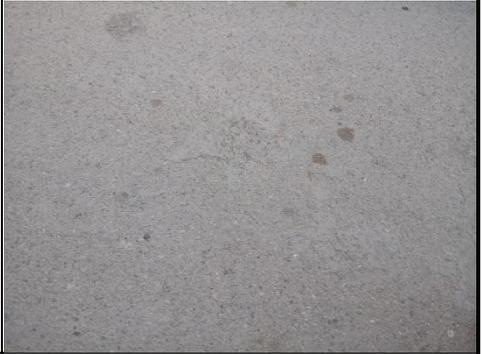
RESIDUOS DE CONCRETO	LEVE

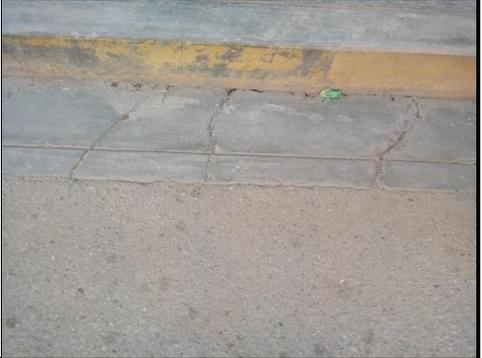
FISURAS TRANSVERSALES EN CUNETAS	MEDIO

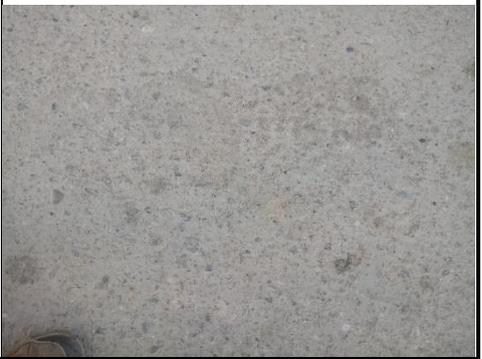
PELADURA Y DESPRENDIMIENTO	LEVE	6

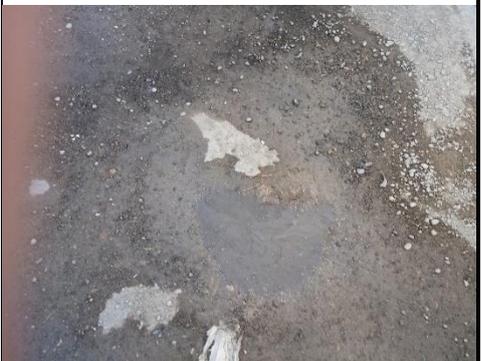
PELADURA Y DESPRENDIMIENTO	ALTO	6

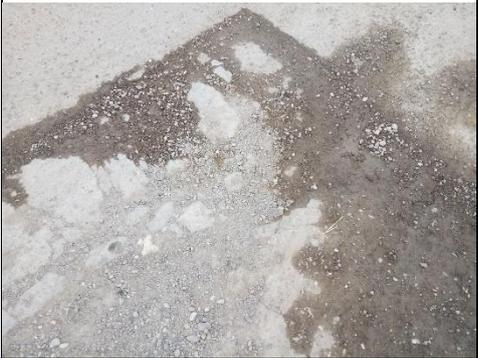
PELADURA Y DESPRENDIMIENTO	ALTO	6

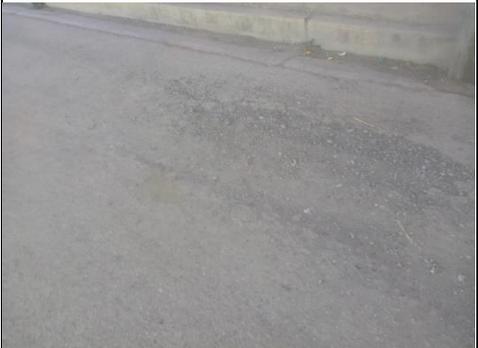
PELADURA Y DESPRENDIMIENTO	ALTO	6

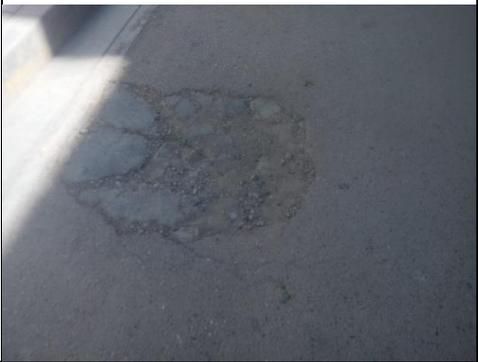
BACHES O HUECOS	ALTO	7

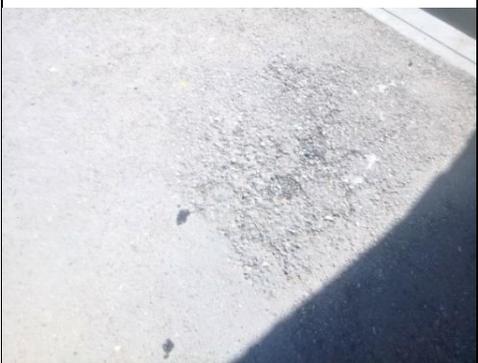
PELADURA Y DESPRENDIMIENTO	MEDIO	6

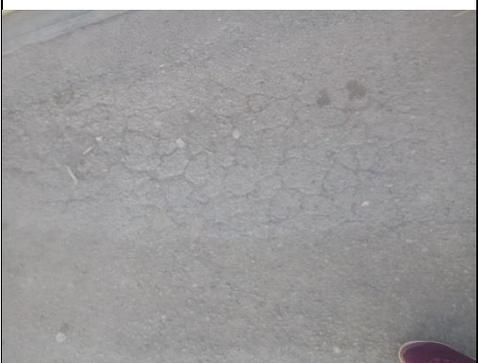
PIEL DE COCODRILO	MEDIO	1

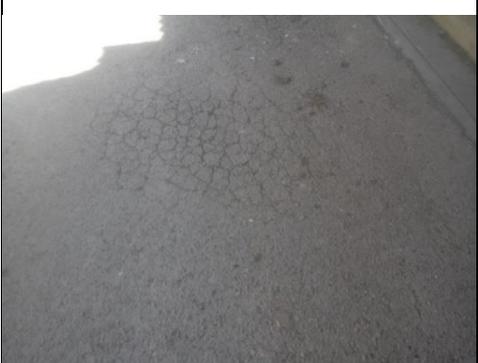
PIEL DE COCODRILO	MEDIO	1

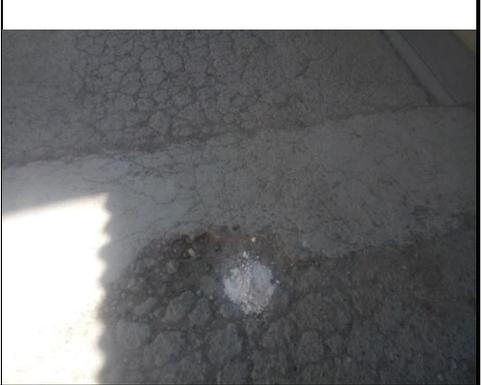
<p>PIEL DE COCODRILO</p>	<p>ALTO</p>	<p>1</p>

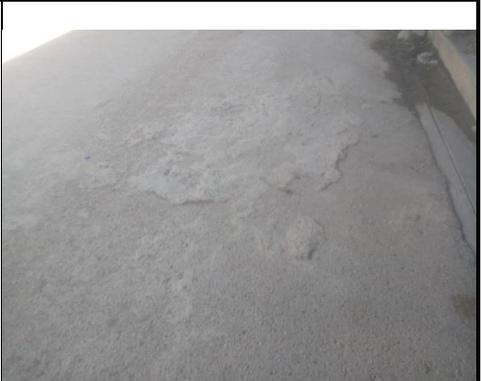
<p>RESIDUOS DE CONCRETO</p>	<p>MEDIO</p>

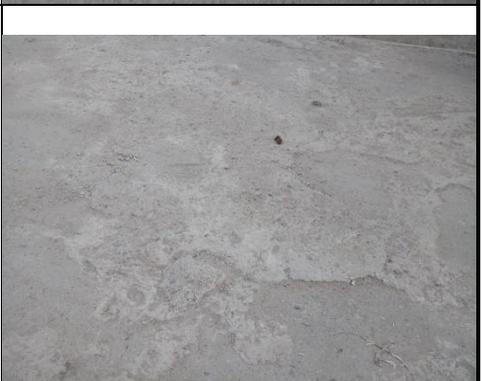
<p>RESIDUOS DE CONCRETO</p>	<p>ALTO</p>

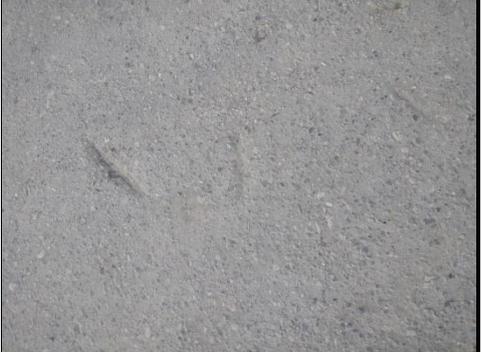
<p>PELADURA Y DESPRENDIMIENTO</p>	<p>LEVE</p>	<p>6</p>	<p>5</p>

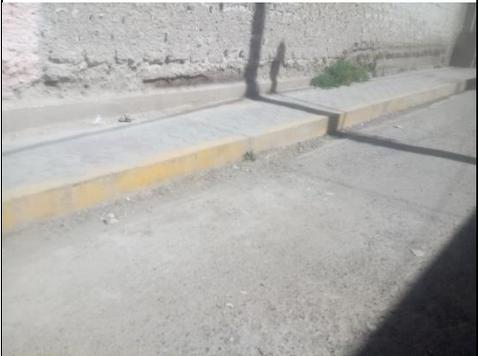
LIMPIEZA DE CUNETETA	LEVE

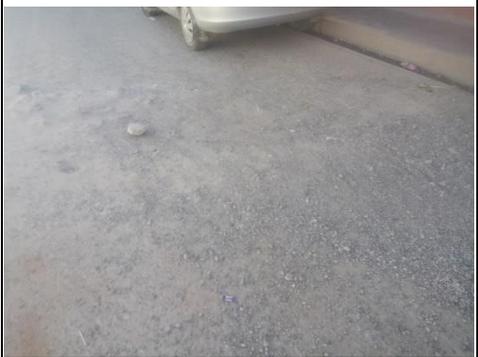
PELADURA Y DESPRENDIMIENTO	ALTO	6

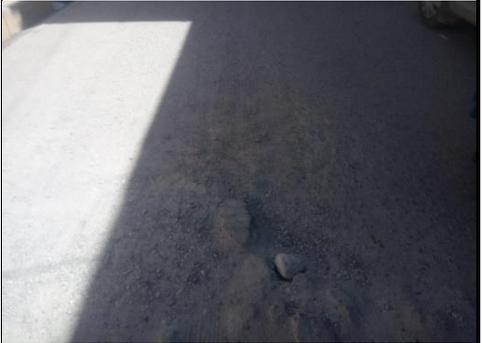
<p>PELADURA Y DESPRENDIMIENTO</p>	<p>ALTO</p>	<p>6</p>

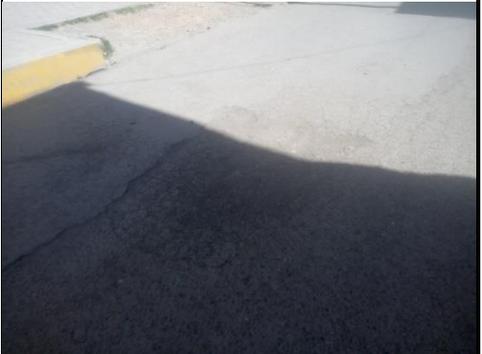
<p>PELADURA Y DESPRENDIMIENTO</p>	<p>ALTO</p>	<p>6</p>

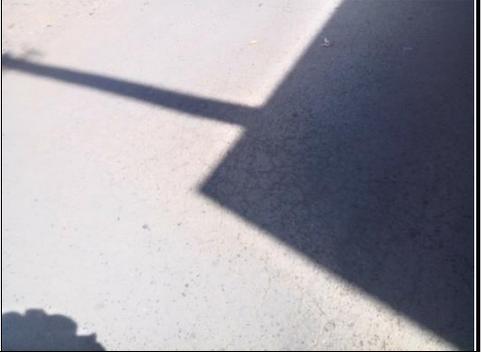
<p>PIEL DE COCODRILO</p>	<p>MEDIO</p>	<p>1</p>

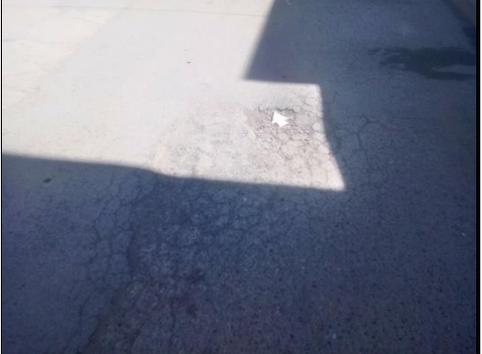
<p>PIEL DE COCODRILO</p>	<p>ALTO</p>	<p>1</p>

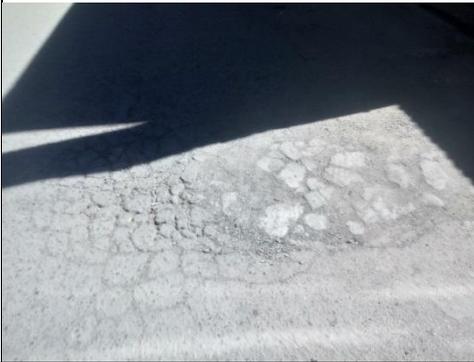
PIEL DE COCODRILO	ALTO	1

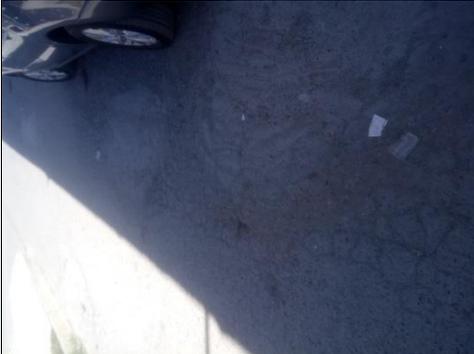
REPARACIONES O PARCHES	ALTO	5

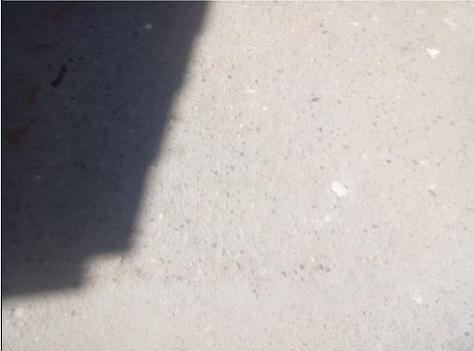
<u>NOMBRE DE LA VÍA:</u>	Jr. SANTO DOMINGO		
<u>ANCHO DE CALZADA:</u>	5.12 metros		
<u>N° DE CARRILES:</u>	1 carril		
<u>ANTIGÜEDAD DE LA VÍA:</u>	8 años	<u>TIPO DE PAVIMENTO:</u>	P. FLEXIBLE
FALLA	GRAVEDAD	CÓDIGO DE FALLA	IMAGEN
PELADURA Y DESPRENDIMIENTO	LEVE	6

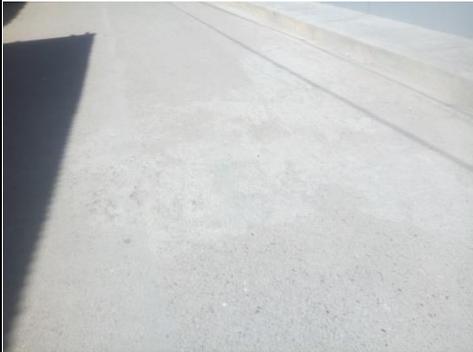
RESIDUOS DE CONCRETO	LEVE

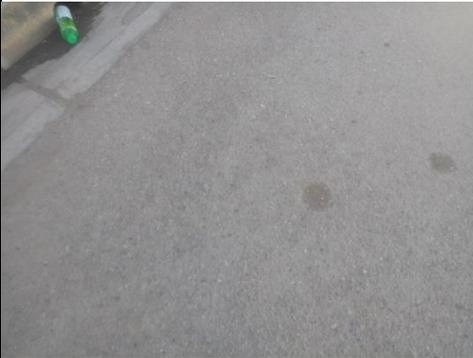
PELADURA Y DESPRENDIMIENTO	LEVE	6

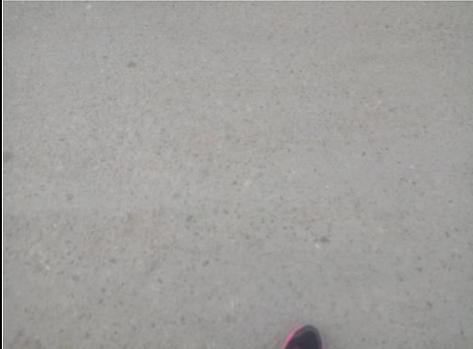
<u>NOMBRE DE LA VÍA:</u>	Jr. UNIÓN		
<u>ANCHO DE CALZADA:</u>	5.25 metros		
<u>N° DE CARRILES:</u>	1 carril		
<u>ANTIGÜEDAD DE LA VÍA:</u>	10 años	<u>TIPO DE PAVIMENTO:</u>	P. FLEXIBLE
FALLA	GRAVEDAD	CÓDIGO DE FALLA	IMAGEN
PELADURA Y DESPRENDIMIENTO	LEVE	6

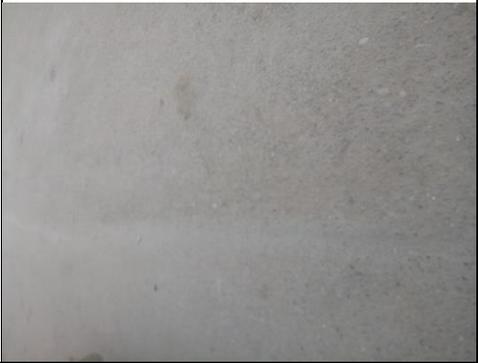
PELADURA Y DESPRENDIMIENTO	LEVE	6

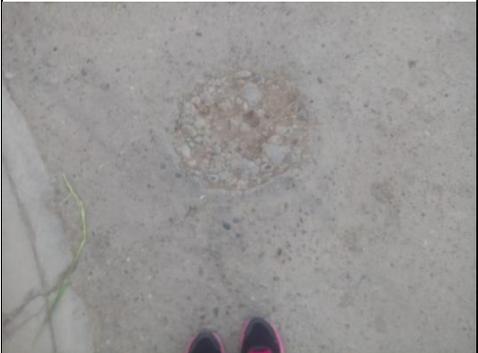
BACHE O HUECO	LEVE	7

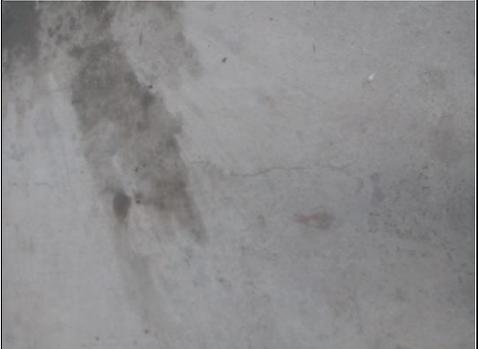
<u>NOMBRE DE LA VÍA:</u>	Jr. LIBERTAD		
<u>ANCHO DE CALZADA:</u>	4.80 metros		
<u>N° DE CARRILES:</u>	1 carril		
<u>ANTIGÜEDAD DE LA VÍA:</u>	10 años	<u>TIPO DE PAVIMENTO:</u>	P. FLEXIBLE
FALLA	GRAVEDAD	CÓDIGO DE FALLA	IMAGEN
RESIDUOS DE CONCRETO	LEVE

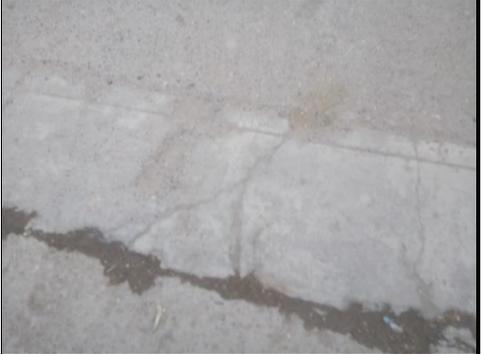
<p>FISURAS TRANSVERSALES EN BADÉN</p>	<p>LEVE</p>
