UNIVERSIDAD PERUANA LOS ANDES
FACULTAD DE INGENIERIA

**APLICACIÓN DEL ÍNDICE DE RUGOSIDAD INTERNACIONAL
“IRI” EN LA GESTIÓN DE CONSERVACIÓN VIAL URBANA**

HUANCAYO – PERU

2019

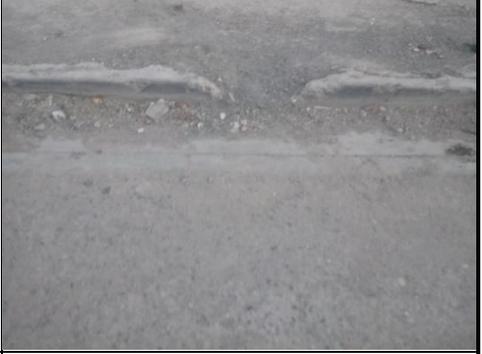
<p>LIMPIEZA DE CUNETETA</p>	<p>MEDIO</p>

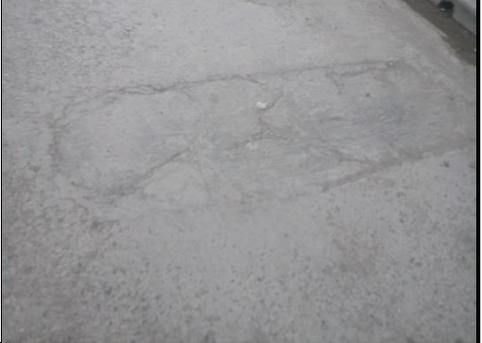
<p>REPARACIONES O PARCHADOS</p>	<p>ALTO</p>

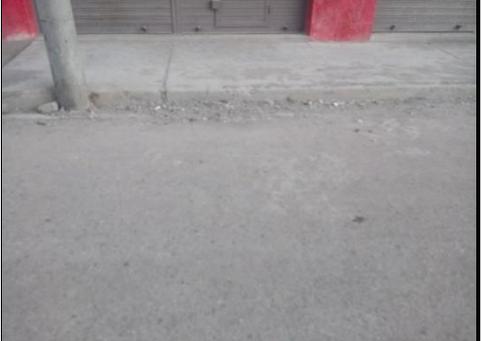
<p>LIMPIEZA DE CUENTA</p>	<p>MEDIO</p>

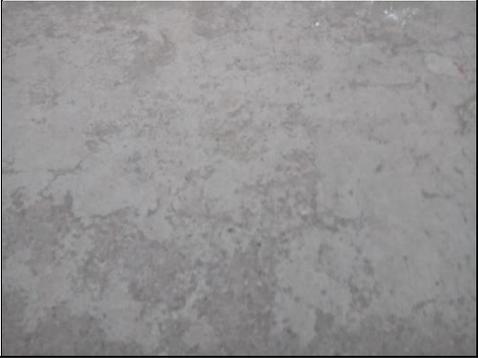
RESIDUOS DE CONCRETO	MEDIO

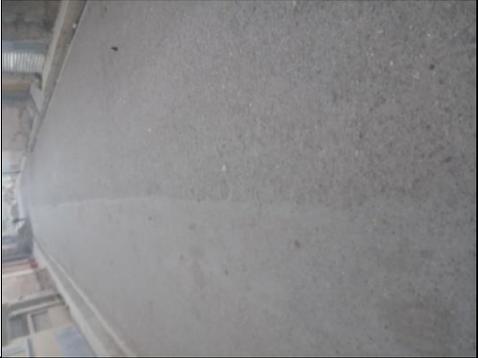
5.2.16 Jr., Progreso

<u>NOMBRE DE LA VÍA:</u>	Jr. PROGRESO		
<u>ANCHO DE CALZADA:</u>	5.20 metros		
<u>N° DE CARRILES:</u>	1 carril		
<u>ANTIGÜEDAD DE LA VÍA:</u>	10 años	<u>TIPO DE PAVIMENTO:</u>	P. FLEXIBLE
FALLA	GRAVEDAD	CÓDIGO DE FALLA	IMAGEN
PELADURA Y DESPRENDIMIENTO	LEVE	6

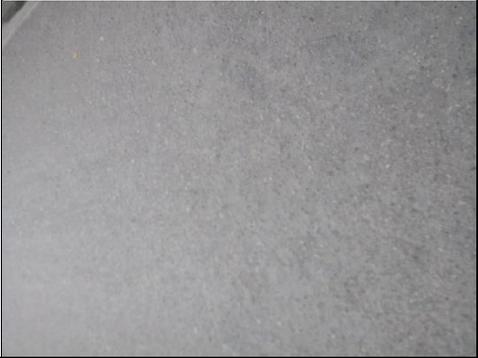
PELADURA Y DESPRENDIMIENTO	LEVE	6

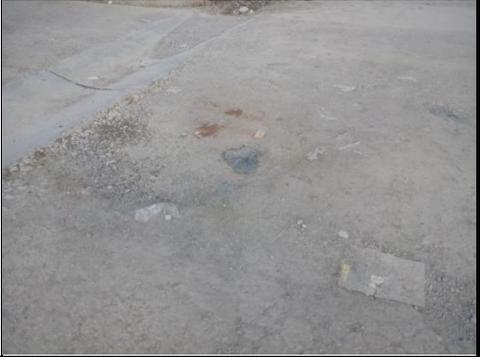
<p>PELADURA Y DESPRENDIMIENTO</p>	<p>ALTA</p>	<p>6</p>

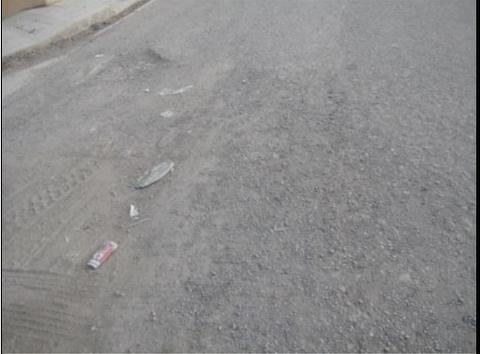
<p>PELADURA Y DESPRENDIMIENTO</p>	<p>ALTA</p>	<p>6</p>

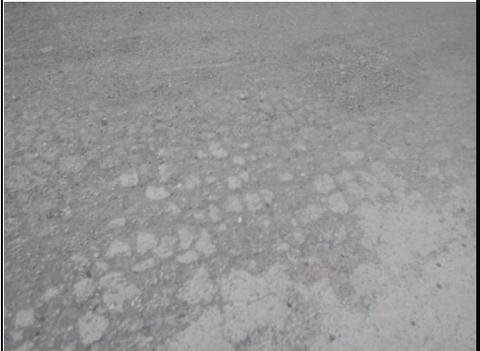
<p>PIEL DE COCODRILO</p>	<p>ALTO</p>	<p>1</p>

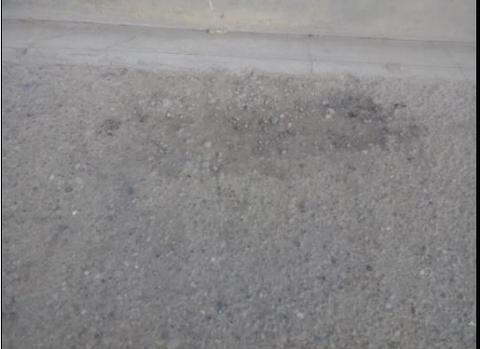
<p>PELADURA Y DESPRENDIMIENTO</p>	<p>MEDIO</p>	<p>6</p>

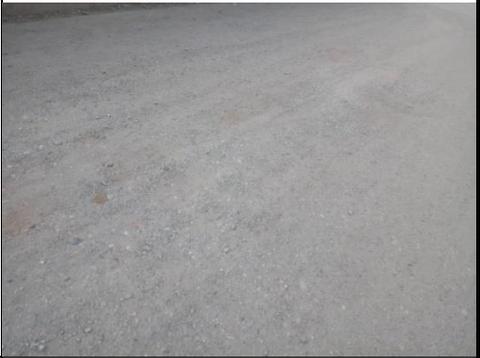
<p>PELADURA Y DESPRENDIMIENTO</p>	<p>MEDIO</p>	<p>6</p>

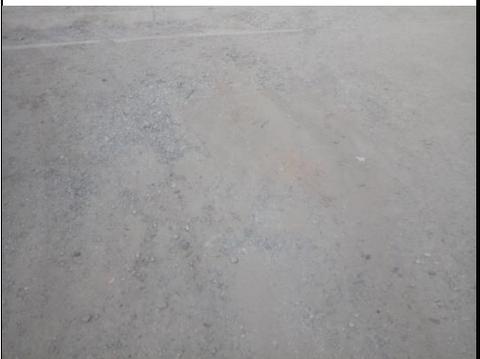
<p>PELADURA Y DESPRENDIMIENTO</p>	<p>ALTO</p>	<p>6</p>

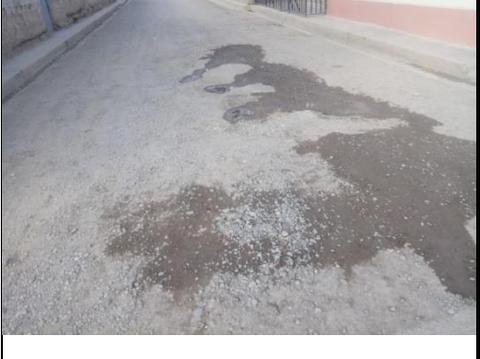
<p>PELADURA Y DESPRENDIMIENTO / HUECOS O BACHES</p>	<p>ALTO / MEDIO</p>	<p>6 / 7</p>

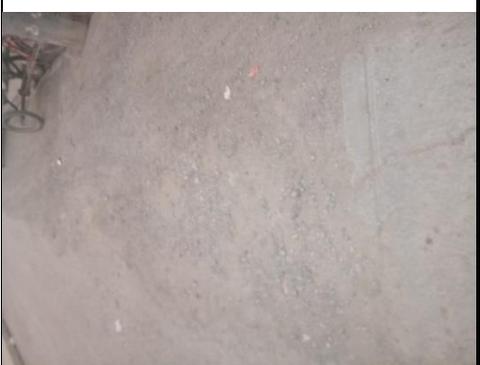
<p>PELADURA Y DESPRENDIMIENTO</p>	<p>ALTO</p>	<p>6</p>

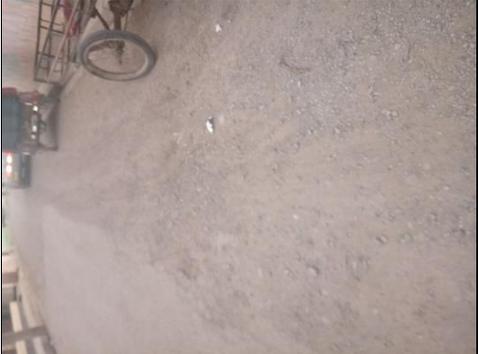
PELADURA Y DESPRENDIMIENTO	ALTO	6

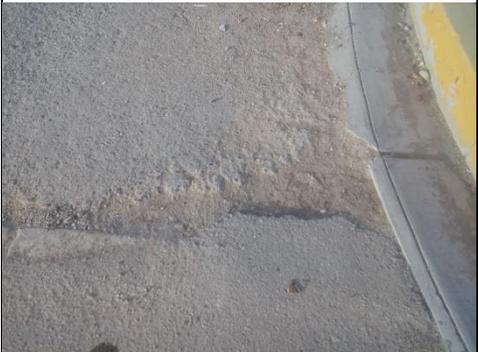
5.2.18 Paseo todos los santos

<u>NOMBRE DE LA VÍA:</u>	Jr. PASEO TODOS LOS SANTOS		
<u>ANCHO DE CALZADA:</u>	7.00 metros		
<u>N° DE CARRILES:</u>	2 carriles		
<u>ANTIGÜEDAD DE LA VÍA:</u>	6 años	<u>TIPO DE PAVIMENTO:</u>	P. FLEXIBLE
FALLA	GRAVEDAD	CÓDIGO DE FALLA	IMAGEN
PELADURA Y DESPRENDIMIENTO	ALTO	6

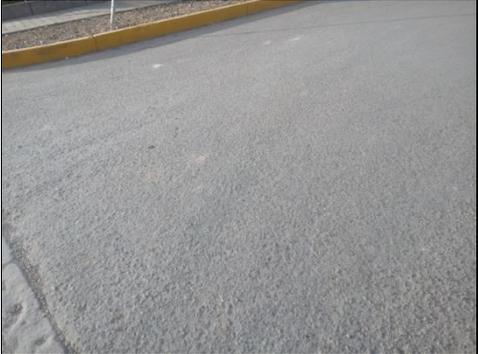
PELADURA Y DESPRENDIMIENTO	LEVE	6

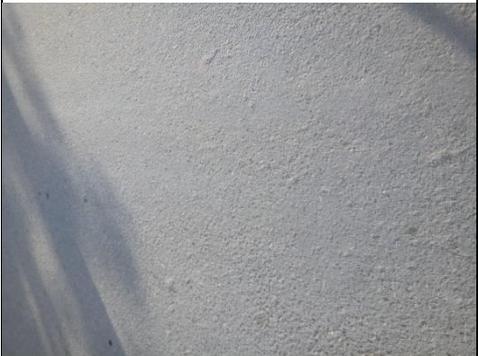
PELADURA Y DESPRENDIMIENTO	LEVE	6

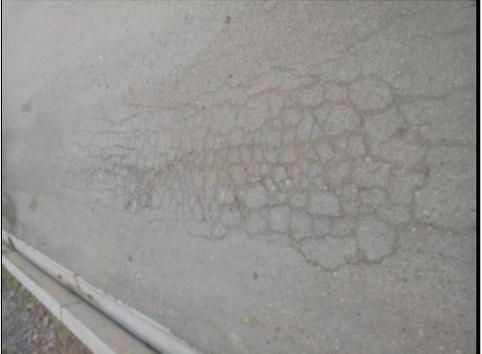
<p>PIEL DE COCODRILO</p>	<p>ALTO</p>	<p>1</p>

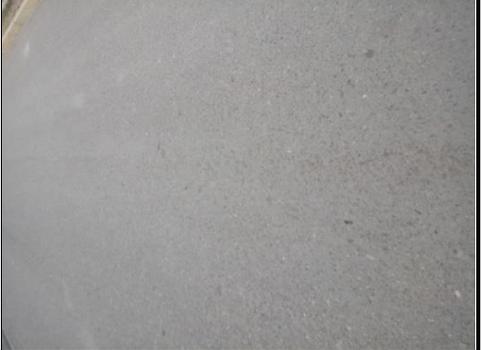
<p>PELADURA Y DESPRENDIMIENTO</p>	<p>LEVE</p>	<p>6</p>

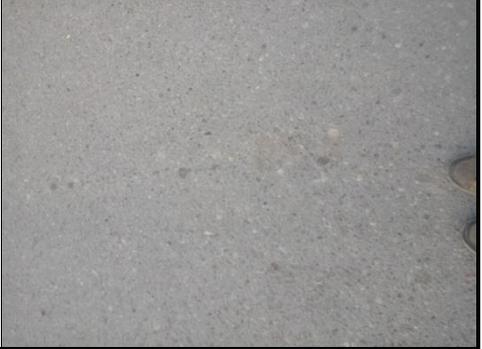
<p>PELADURA Y DESPRENDIMIENTO</p>	<p>LEVE</p>	<p>6</p>

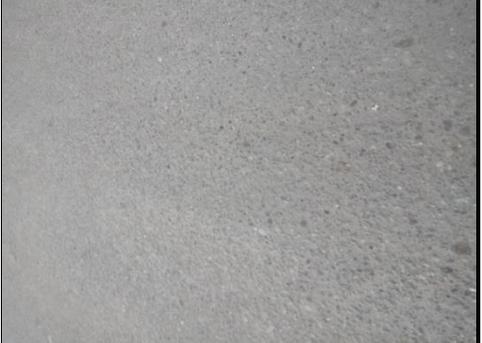
<p>PELADURA Y DESPRENDIMIENTO</p>	<p>LEVE</p>	<p>6</p>

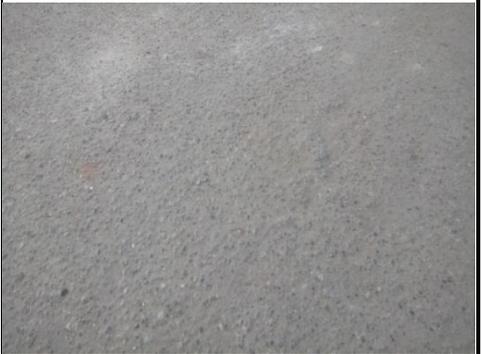
<p>PELADURA Y DESPRENDIMIENTO</p>	<p>LEVE</p>	<p>6</p>

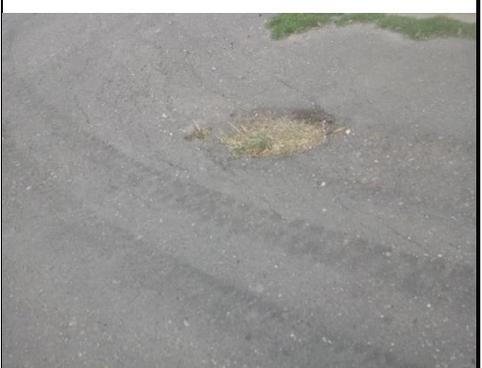
<p>HUECO O BACHES</p>	<p>MEDIO</p>	<p>7</p>

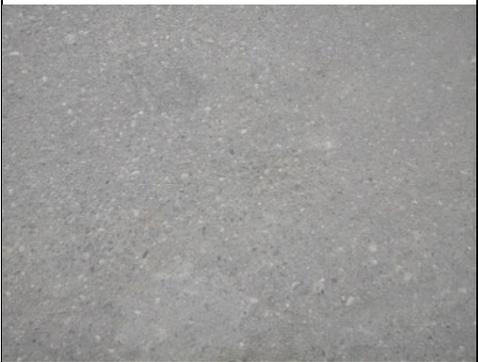
PELADURA Y DESPRENDIMIENTO	LEVE	6

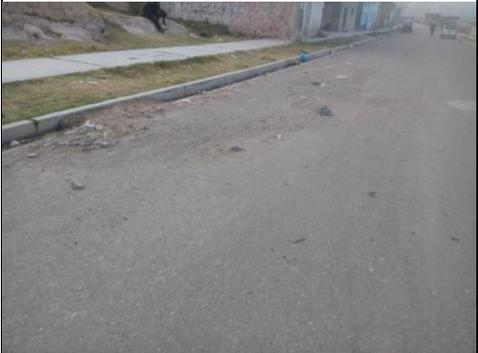
LIMPIEZA DE CALZADA	MEDIA

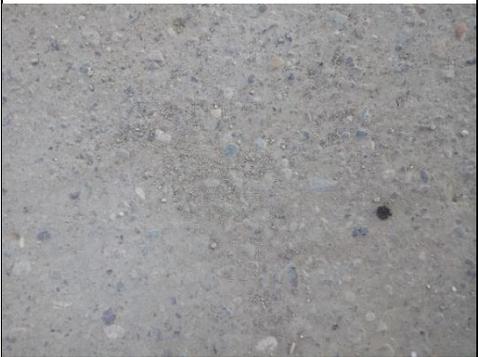
5.2.20 Psje. Oroya

<u>NOMBRE DE LA VÍA:</u>	Psje. OROYA		
<u>ANCHO DE CALZADA:</u>	5.00 metros		
<u>N° DE CARRILES:</u>	1 carril		
<u>ANTIGÜEDAD DE LA VÍA:</u>	6 años	<u>TIPO DE PAVIMENTO:</u>	P. FLEXIBLE
FALLA	GRAVEDAD	CÓDIGO DE FALLA	IMAGEN
PELADURA Y DESPRENDIMIENTO	LEVE	6

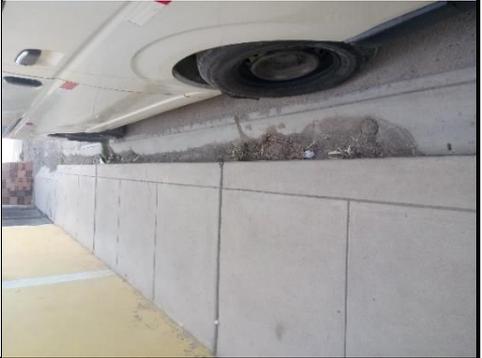
LIMPIEZA DE CUNETETA	LEVE

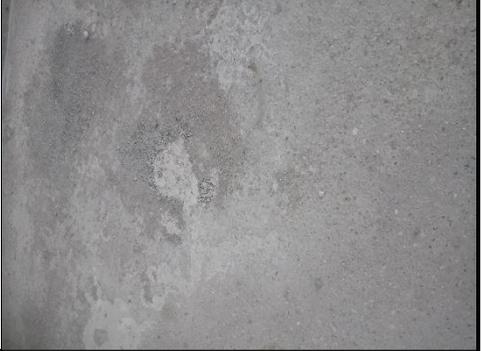
RESIDUO DE CONCRETO	LEVE

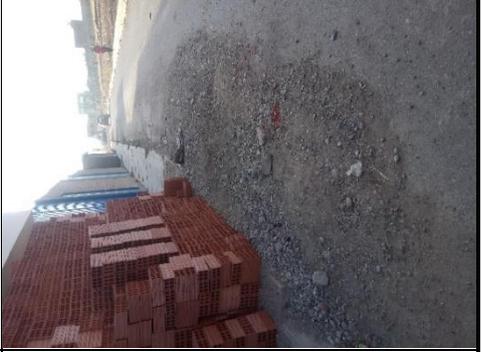
OBSTRUCCIÓN DE LA VÍA	MEDIA

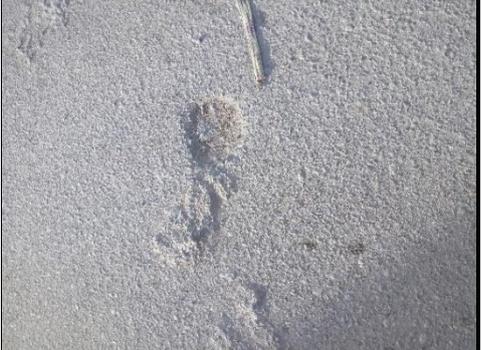
PELADURA Y DESPRENDIMIENTO	LEVE	6

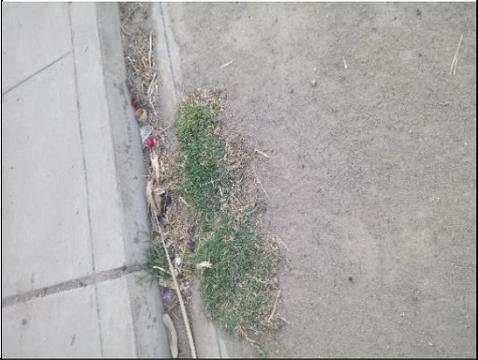
LIMPIEZA DE CUNETETA	LEVE

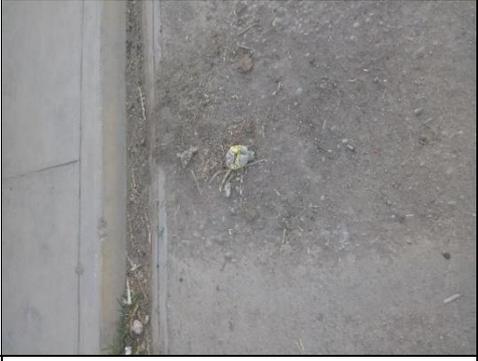
PELADURA Y DESPRENDIMIENTO	MEDIO	6

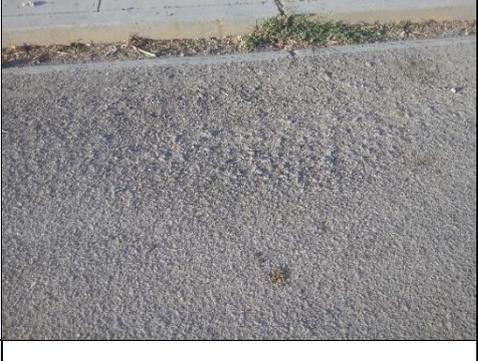
PELADURA Y DESPRENDIMIENTO	MEDIO	6

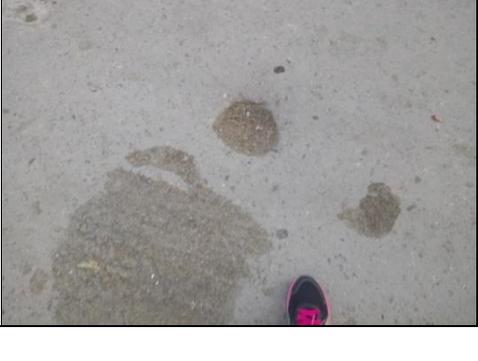
HUECO O BACHE	LEVE	7

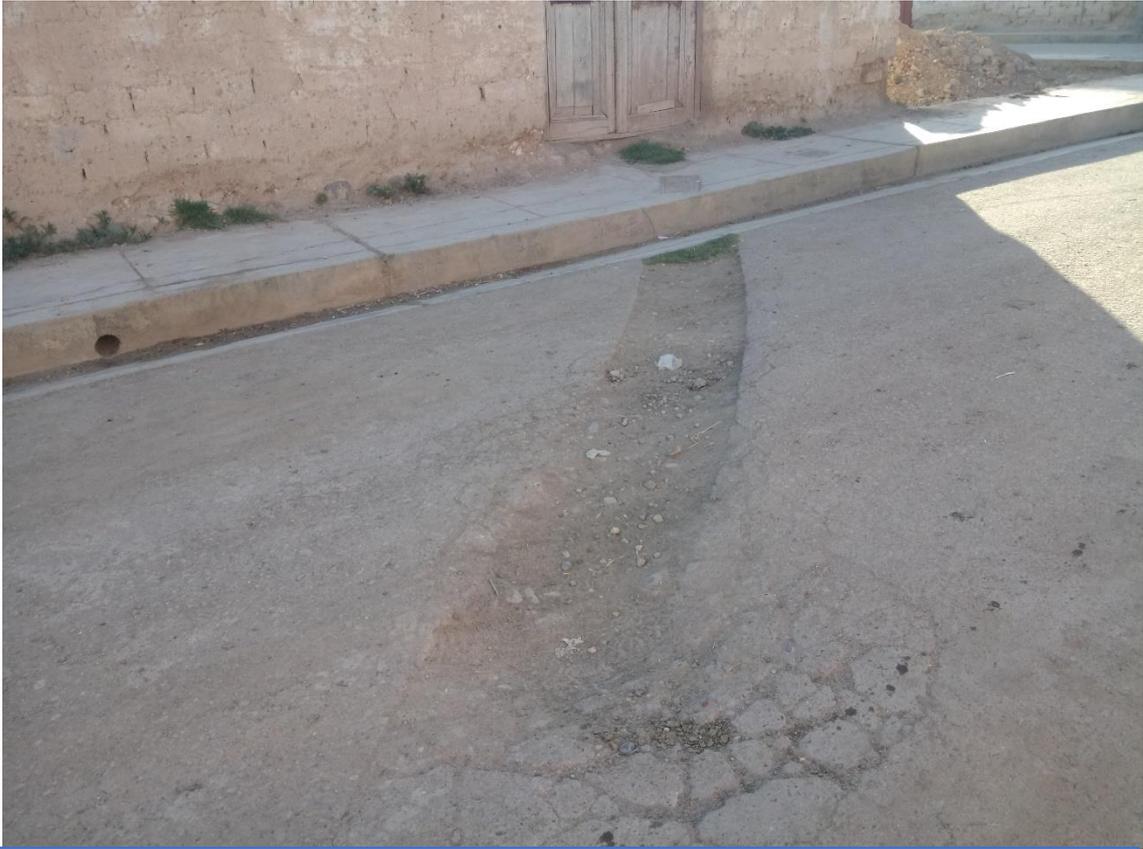
IMAGEN 6: FALLA IDENTIFICADA EN EL JR, ATAHUALPA. PARA REALIZAR LA INSTALACION DE AGUA Y DESAGUE A LA VIVIENDA, SE REALIZO UN CORTE EN EL PAVIMENTO EL CUAL NO FUE RESANADO Y SE PRODUJO EL DETERIORO PIEL DE COCODRILO DE GRAVEDAD MEDIA.
