UNIVERSIDAD PERUANA LOS ANDES
FACULTAD DE INGENIERÍA
ESCUELA PROFESIONAL DE INGENIERÍA CIVIL

“ANÁLISIS DE VULNERABILIDAD SÍSMICA DE VIVIENDAS UNIFAMILIARES DE MATERIAL NOBLE EN EL DISTRITO DE EL TAMBO ANEXO DE SAÑOS GRANDE EN EL AÑO 2019”

PRESENTADO POR: Bach. Dany Raul GASPAR GOMEZ

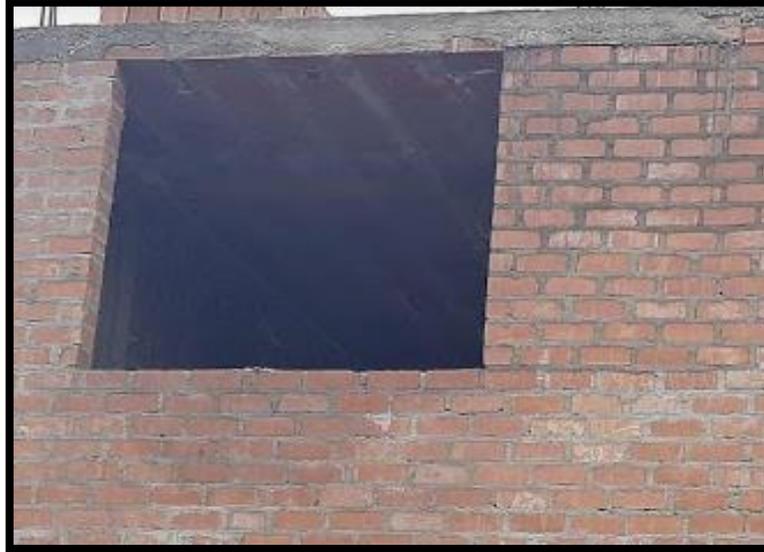
Figura 4.11 – Calificación de aceptable a buena calidad

A fin de determinar la calificación de aceptable a buena, hemos considerado que la construcción de los muros de la edificación haya sido el adecuada, considerando los espesores normados para los espesores mínimos y máximos de juntas, así como la verticalidad de muros, de encofrados de vigas y de columnas, asimismo, una presencia mínima de cangrejeras (Figura 4.11).

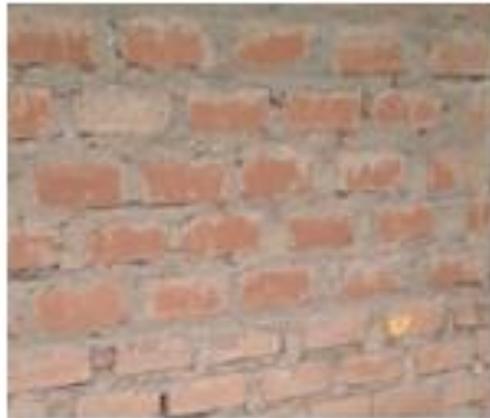
juntar mayaraz a 2.0 cm en murar partantor

Además presenta factores degradantes como corrosión de los refuerzos, juntas mayores a 2 cm. Recomendamos arristrar los muros inestables

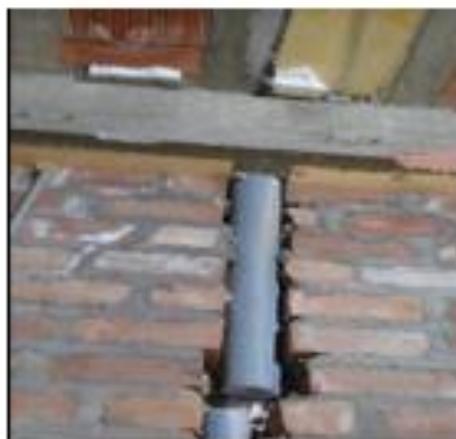
tuberia por medio de la viga
juntar mayaraz a 2.0 cm en murar partantor

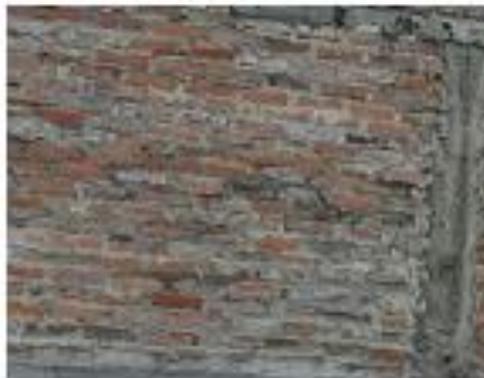
mala calidad de mano de obra
juntas mayores a 2.0 cm

Además presenta factores degradantes como corrosión de los refuerzos, juntas de 2.0cm a 4.0cm. Recomendamos arristrar los muros inestables y reforzar la estructura

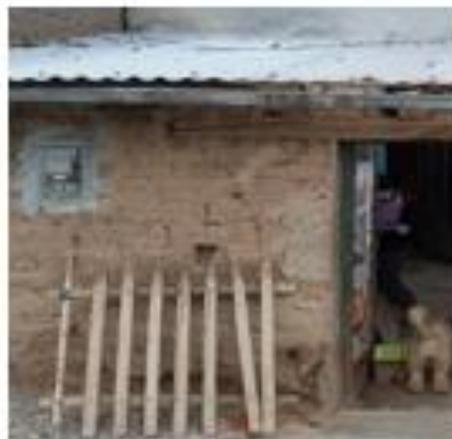
muro de adobe

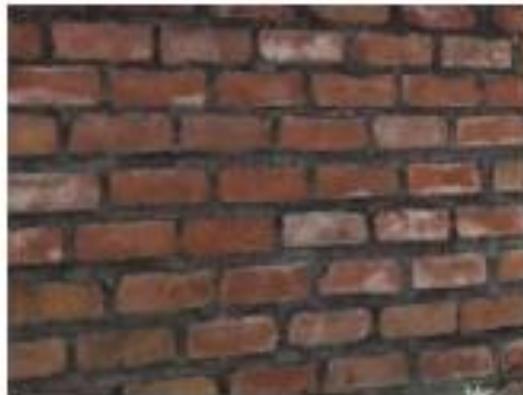
murar portante con juntas mayores a 2.0 cm

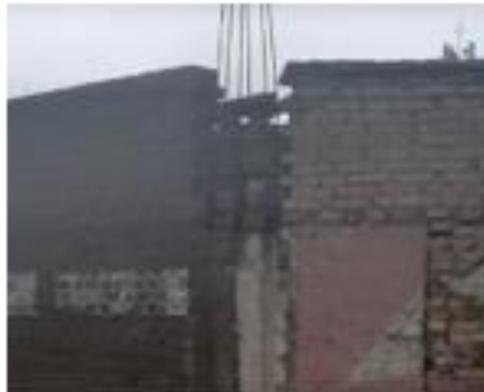
columnar incompleta
murar na arriatradar

Además presenta cangrejera en columna, aceros expuesto y corrosión de los refuerzos, juntas mayor a 3.0 cm. Recomendamos reforzar la estructura y arriostrar los muros inestables

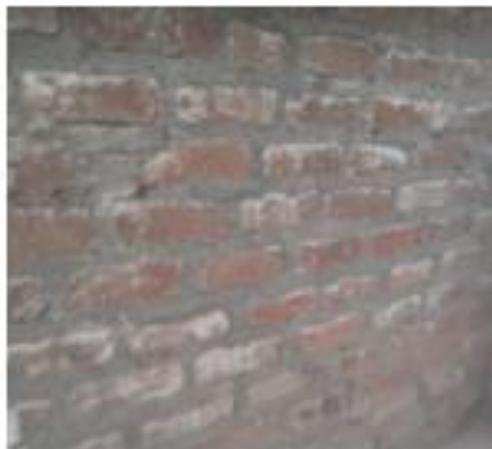
calidad de mano de obra mala
juntas mayores a 3.0 cm

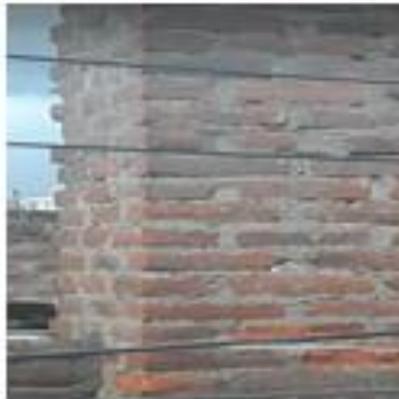
**ladrillo artesanal en mal estado y
mura na arriatada**

Además presenta cangrejera en vigas y columna, aceros expuesto y corrosión de los refuerzos, juntas de 2.0 a 4.0cm. Recomendamos arriostrar los muros inestables

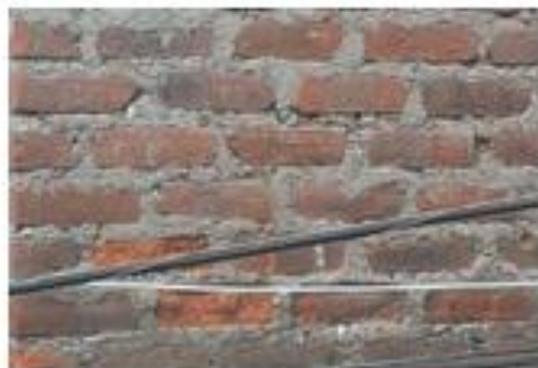
**mala calidad de mano de obra en arenada de mura
juntas mayores a 3.0cm**

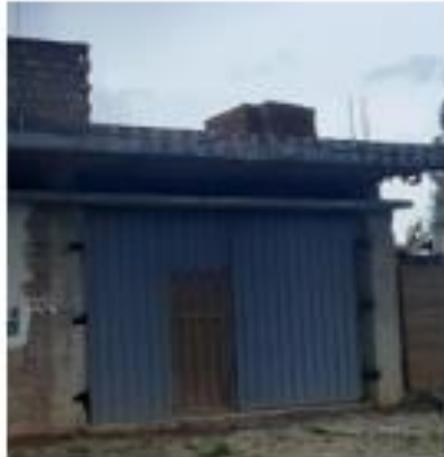
columnar debilitada

Además las columnas están debilitadas en el 1er nivel, aceros expuesto y corrosión de los refuerzos, juntas de 3 cm. Recomendamos arristrar los muros inestables y reforzar la estructura

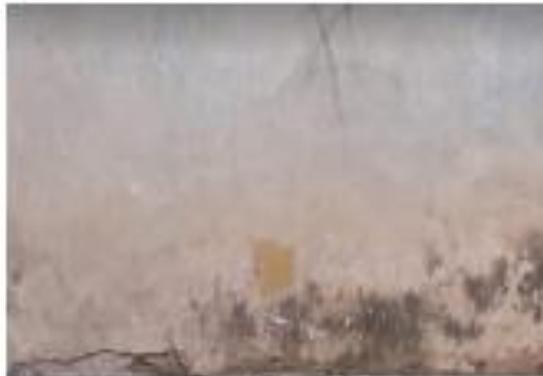
eflorescencia y humedad en abrocimiento

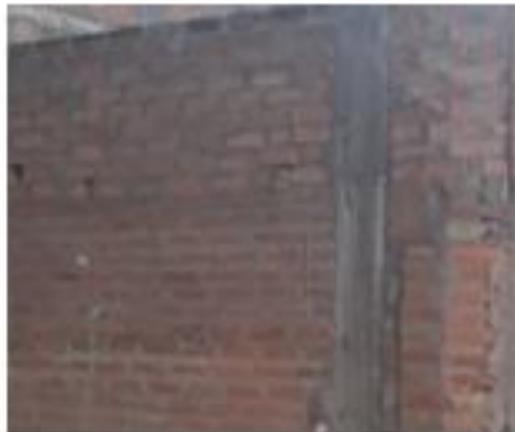
presencia de juntar friar

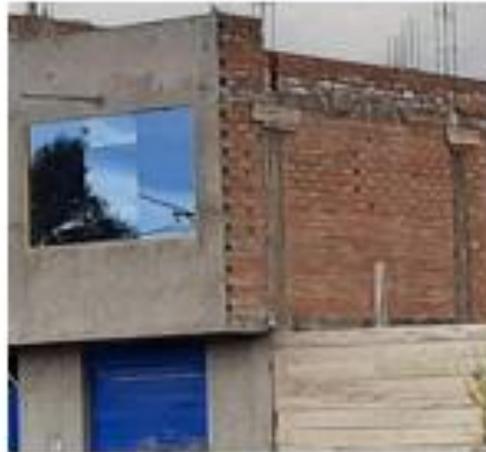
murar partantor con ladrillo pandereta

Además presentan muros portantes con ladrillo pandereta, aceros expuesto y corrosión de los refuerzos, juntas de 2 a 3 cm. Recomendamos arristrar los muros inestables y reforzar la estructura

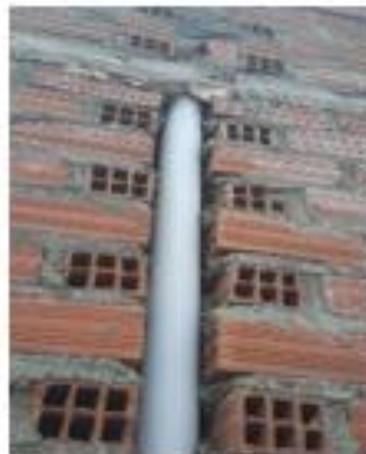
**tubería descubierta en murar
juntar mayorar a 1.5 cm**

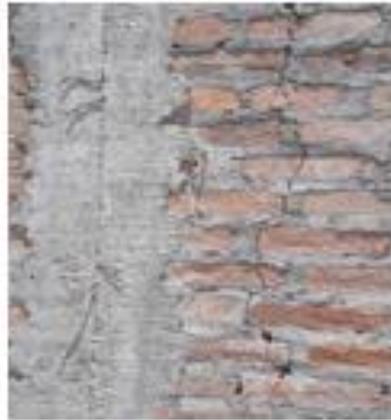
murar partentor aqrietadar

Además presentan muros agrietados, aceros expuesto y corrosión de los refuerzos, juntas mayores a 2 cm. Recomendamos arristrar los muros inestables y reforzar la estructura

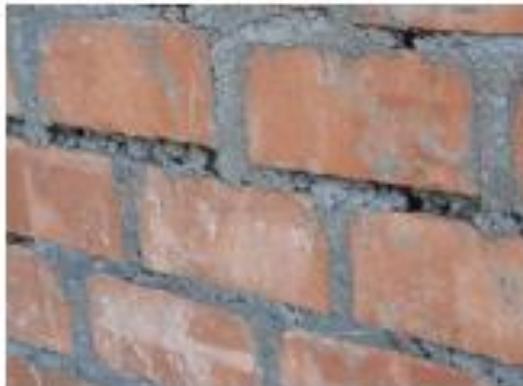
mala calidad de mano de obra

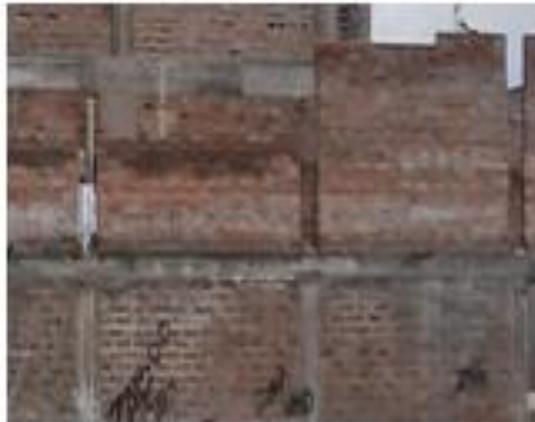
murar partenter na arriar tardar

La densidad de muros es adecuado en el sentido Y-Y, inadecuado en el sentido X-X
 Existen todos los muros de tabiquería y cerco inestables propensos al volteo, 2do nivel todos los muros inestables propensos al volteo, la mano de obra y de materiales son de mala calidad.
 La vivienda presenta actualmente una vulnerabilidad sísmica media, peligro sísmico medio y riesgo sísmico medio. La estructura se encuentra en una zona con pendiente media con un suelo gravoso.
 Además presentan humedad en muros, aceros expuestos en mechas de columnas y corrosión, juntas mayores a 2.5 cm. Recomendamos arristrar los muros inestables.

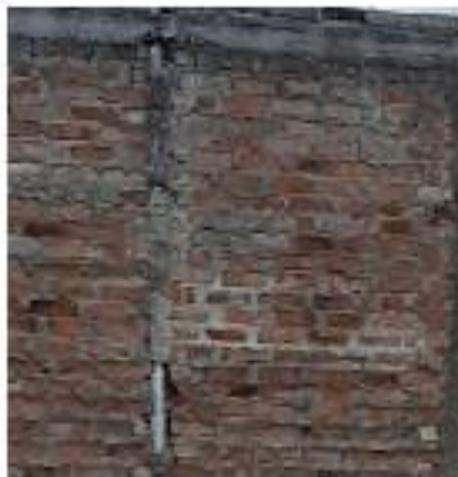
tuberia descubierta en murar

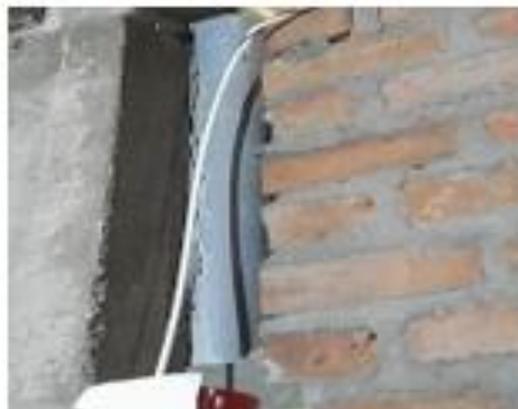
tubería descubierta en murar y columna
mura partante na tiene arriartramionta

Además presentan humedad en muros, aceros expuesto en mechas de columnas y corrosión, juntas mayores a 2.0 cm. Recomendamos arriostrar los muros inestables y reforzar la estructura

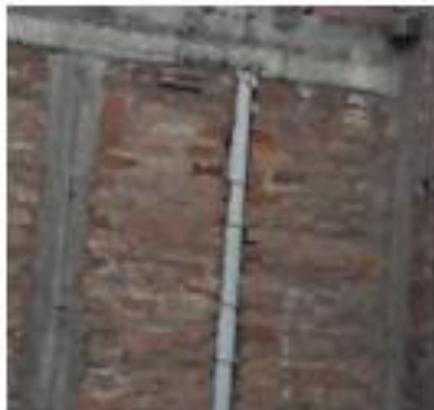
tuberia descubierto en murar

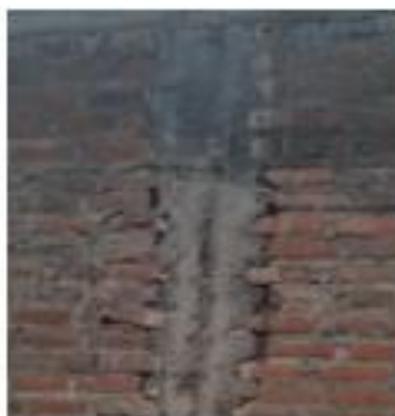
**presencia de junta fria
mano de obra mala calidad**
