UNIVERSIDAD PERUANA LOS ANDES

INFORME TÉCNICO

**EVALUACIÓN DEFLECTOMÉTRICA EN
MEJORAMIENTO DE SUELOS DE LA
CARRETERA MAZAMARI - PANGOA -
CUBANTÍA, UTILIZANDO LA VIGA
BENKELMAN**

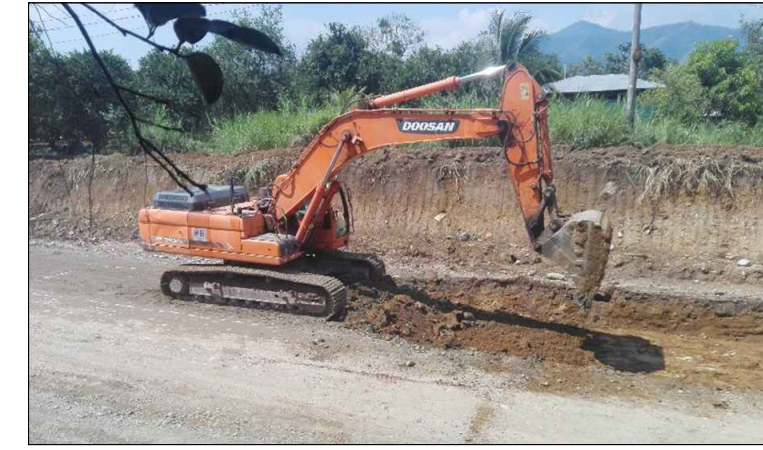
PUNTO OBSERVADO POR PRESENTAR
DEFLEXIONES QUE SOBREPASAN LO
ADMISIBLE KM 9+500
