UNIVERSIDAD PERUANA LOS ANDES

**CONSERVACIÓN VIAL EN RELACIÓN A LA CALIFICACIÓN
DE CONDICIÓN PROMEDIO DEL CAMINO VECINAL,
YAROCA - YURACMAYO. TARMA 2019**

Bach. BUSTILLOS RIVERA, Airtwon Jhonny

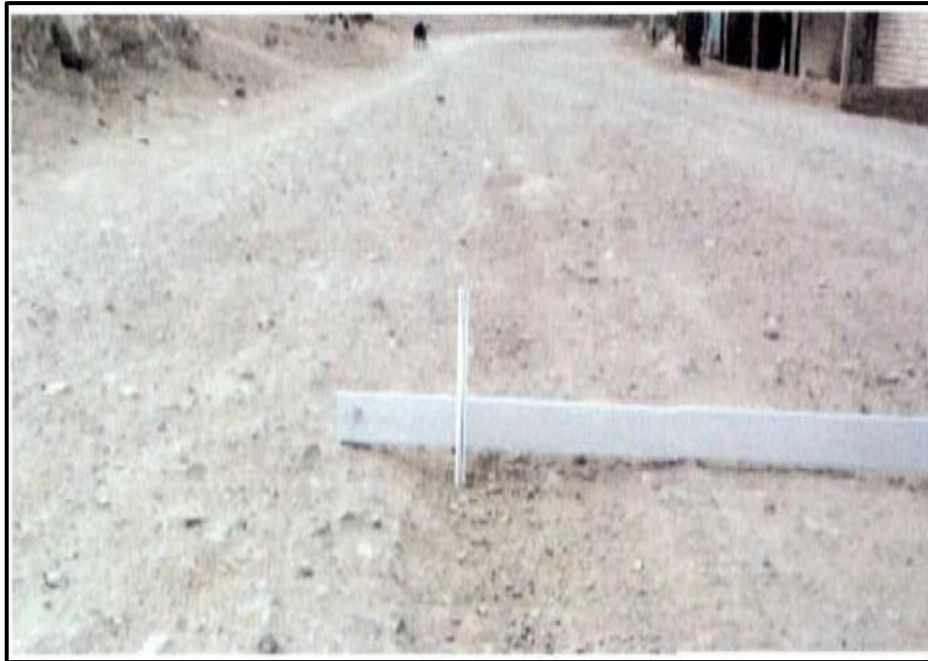
Figura 2: Huellas / hundimientos perceptibles al usuario, pero < 5 cm
Fuente: "Manual de carreteras Mantenimiento o Conservación vial 2018"

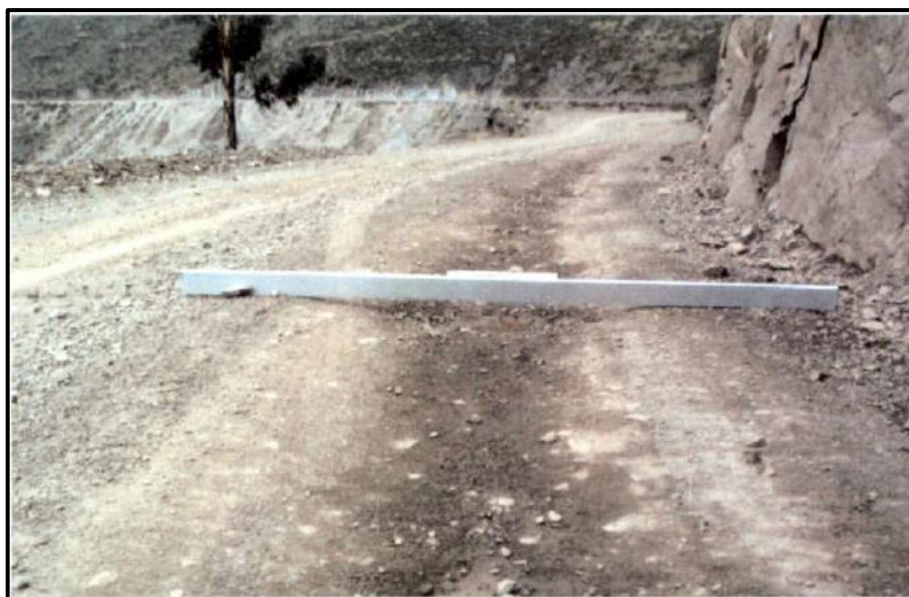
Figura 4: Huellas/ hundimientos ≥ 10 cm

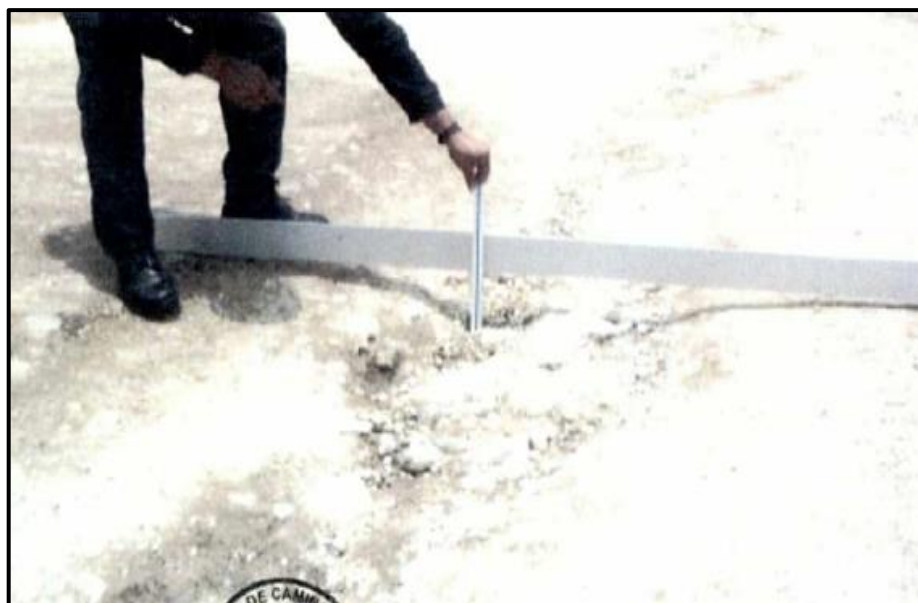
Figura 7: Profundidad ≥ 10 cm

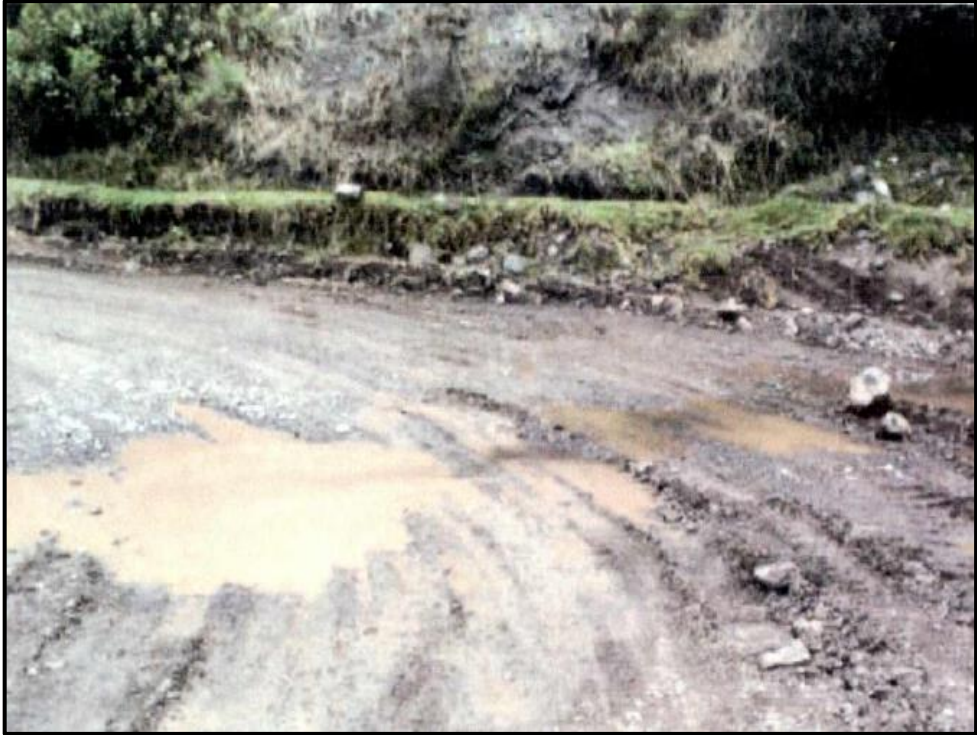
Ambos desperfectos o fallas resultan de un drenaje deficiente.

Figura 12: lodazal

- ✓ Ninguna medición
- ✓ Mejoramiento de los drenajes
- ✓ Mejoramientos geométricos

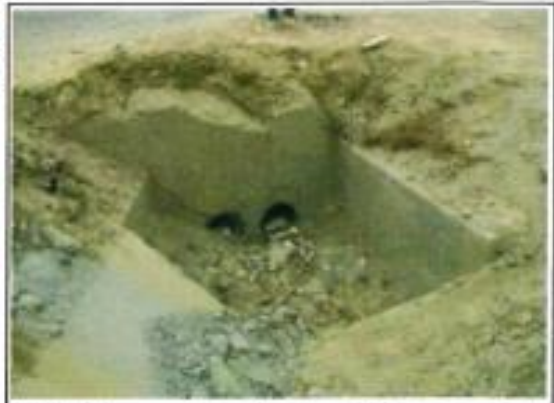
Foto 04: Ingreso de alcantarilla de desfogue en inicio de tramo, dos tuberías Ø 8" cada una. Cabezal de ingreso en malas condiciones y obstruido.
