UNIVERSIDAD PERUANA LOS ANDES
FACULTAD DE INGENIERÍA
ESCUELA PROFESIONAL DE INGENIERÍA CIVIL

**ORIGEN DEL ASENTAMIENTO DEL PAVIMENTO
EN LA CONSTRUCCIÓN DE REDES DE
SANEAMIENTO, CALLE 6, CHORRILLOS, LIMA 2022**

Autor: Bach. PAZ ARRESE, Merciful Alexandra Warlock

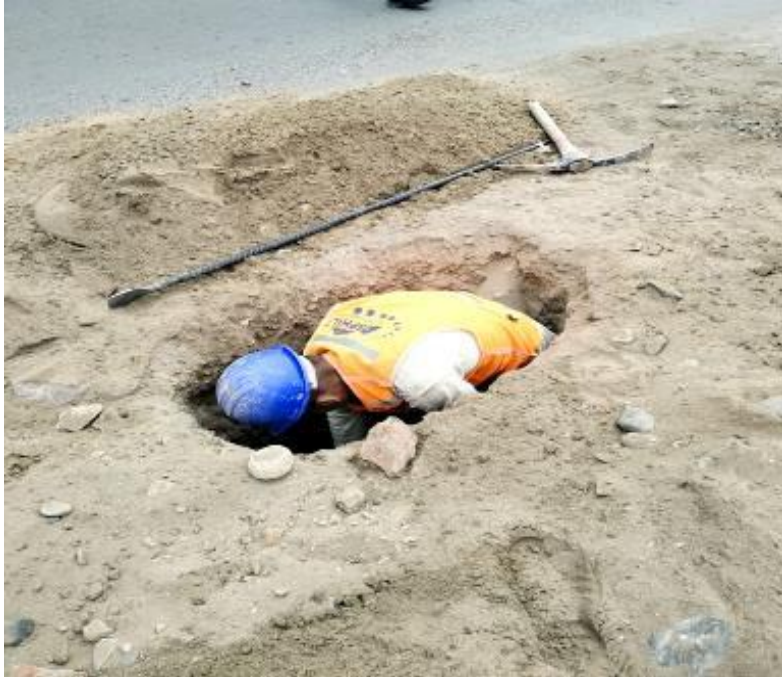
Figura 10. Toma de muestras
Fuente: Elaboración propia

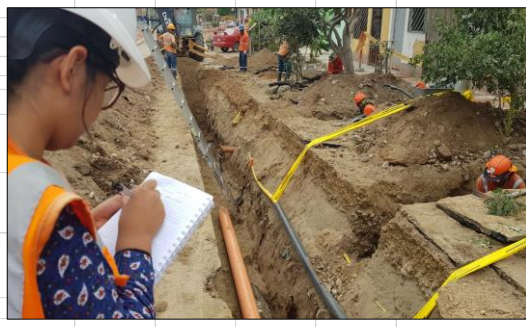
LICITACIÓN PÚBLICA N° 02-2018-VIVIENDA-VMCS-PASLC "SECTORIZACIÓN DEL SISTEMA DE AGUA POTABLE Y ALCANTARILLADO DE LA PARTE ALTA DE CHORRILLOS: MATRIZ PROCÉRES - CHORRILLOS, PROVINCIA DE LIMA, DEPARTAMENTO DE LIMA"; SNIP 95668-CODIGO UNICO 2403504.		CONSORCIO AGUA SCM Código: N° 87_1	
REGISTRO DE EXCAVACION DE ZANJA					
Ubicación : Sector 87, Calle 6 Progresiva/Buzones : Bz. 313096 - Bz. 318142 Fecha de registro : 5/02/2020			PANEL FOTOGRÁFICO		
Dimensiones de zanja en campo Ancho : 0.80 m Altura : 1.60 m

Características Talud			TALUD DE ZANJA		
Estratigrafía: lado izquierdo		Profundidad	Descripción

0.00 – 0.05	'Carpeta asfáltica, peso específico 24kN/m ³ , cohesión 100kN/m ² , ángulo de fricción de 20°		
		0.05 – 0.25	Afirmado, base granular con grava, color marrón, húmedo y compacto, peso específico 22.7kN/m ³ , cohesión 10kN/m ² , ángulo de fricción de 36°

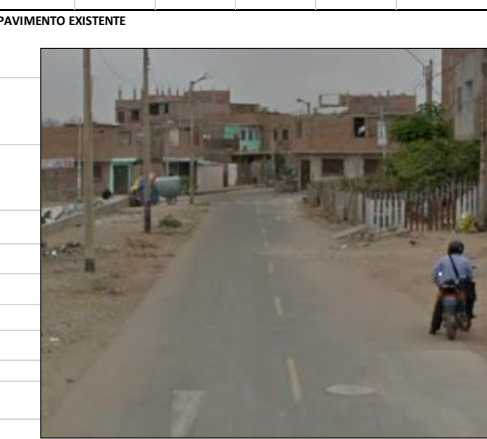
0.60 – 1.60	Relleno sanitario, compuesto por arena, algunas gravas, plástico, tela, papel, basura (50%)		
Sobre excavación lado izquierdo		Sobre ancho	---		
		Altura crítica	---		
		Tipo de falla	---		
Sobre excavación lado derecho		Sobre ancho	De 0.20 m a 0.40 m		
		Altura crítica	0.70 m		
		Tipo de falla	Circular		
Entibado		Uso entibado	No		
		Estable	---		
		Inestable	---		
Analisis de estabilidad de talud de sección típica			CROQUIS Croquis representativo de sobre excavación		
		Sobre ancho	---		
		Altura crítica	---		
		Tipo de falla	---		
		Factor de seguridad	---		
Fallas de pavimento (leve, moderada, severa)		Piel de cocodrilo	LEVE		
		Fisuras	LEVE		
		Deformaciones	LEVE		
		Peladura	MODERADA		
		Brechas (huecos)	LEVE		
Equilibrio actual del talud		Estable	NO		
		Intermedio	SI		
		Crítico	NO		
Evolución		Nula	SI		
		Progresiva	NO		
Origen del problema		Estrato de 0.25 m a 0.60 m de profundidad, relleno (arena) de compacidad suelta; usado como protección para las líneas de interferencia de gas

Consecuencias		Deslizamiento del talud hasta alcanzar el talud de equilibrio estatico, generando un ancho real ejecutado de 1.10m a 1.20m			
ADJUNTO ENSAYOS DE LABORATORIO					
ESTANDARES: SI <input type="checkbox"/> NO <input checked="" type="checkbox"/>					
ESPECIALES: SI <input type="checkbox"/> NO <input checked="" type="checkbox"/>					
OBSERVACIONES: No se realizó la toma de muestra; terreno conformado por relleno sanitario.					
Calle Maximiliano Carranza 630 – San Juan de Miraflores – Lima – Teléfono (01) 7438655 (Oficina de Obra). Calle German Schreiber 210 – Oficina 904 – San Isidro – Lima – Teléfono (01) 7438655 (Oficina Central).

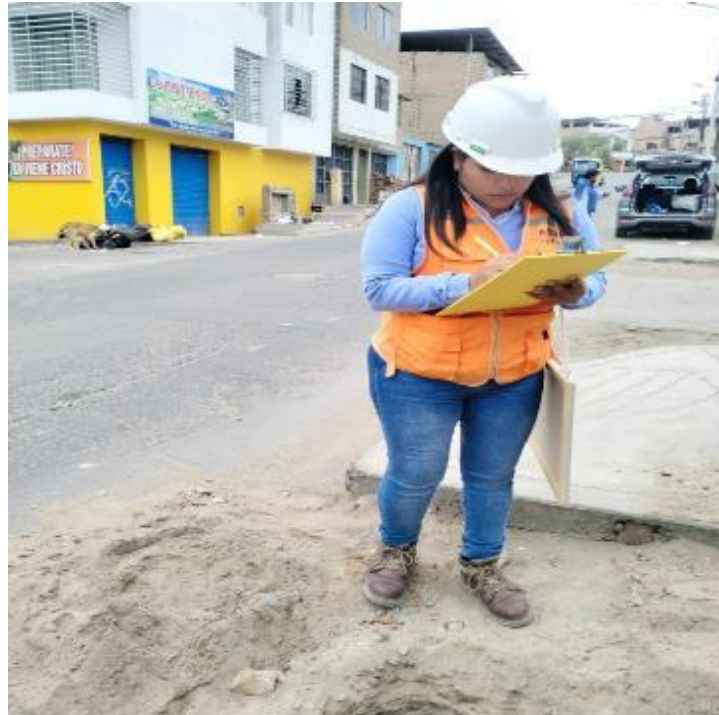
Foto N° 1.- Registro de la calicata C-1, ubicado en la cuadra 6 de la Calle 6.

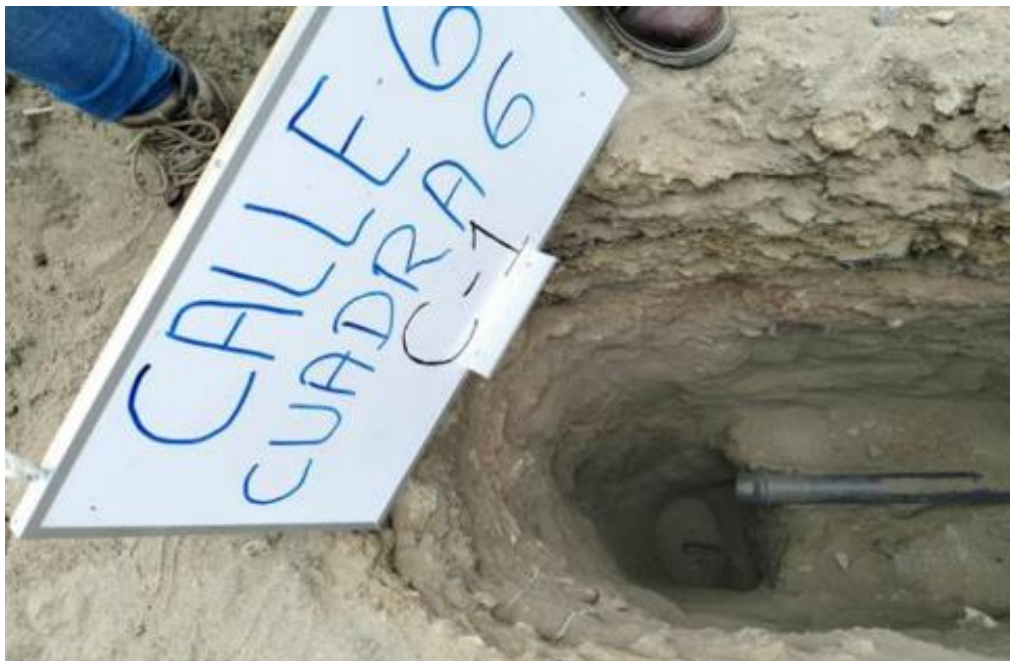
Foto N° 2.- Calicata C-1 a 1.80m de profundidad.

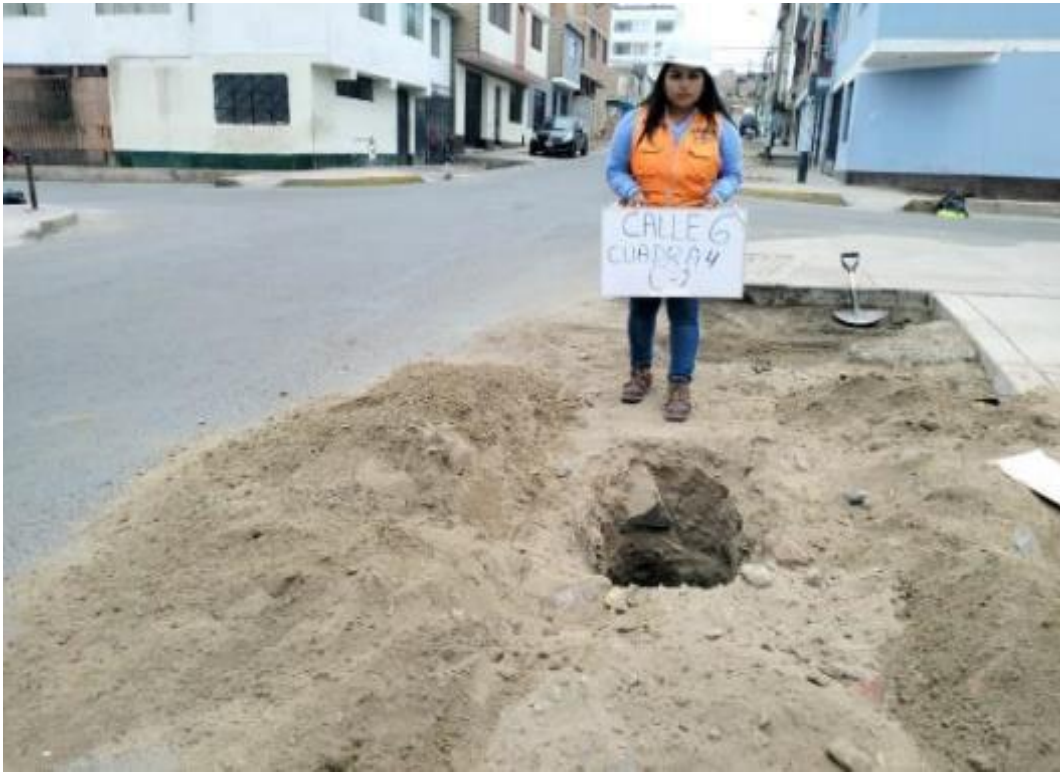
Foto N° 3.- Registro de la calicata C-2, ubicado en la cuadra 4 de la Calle 6.

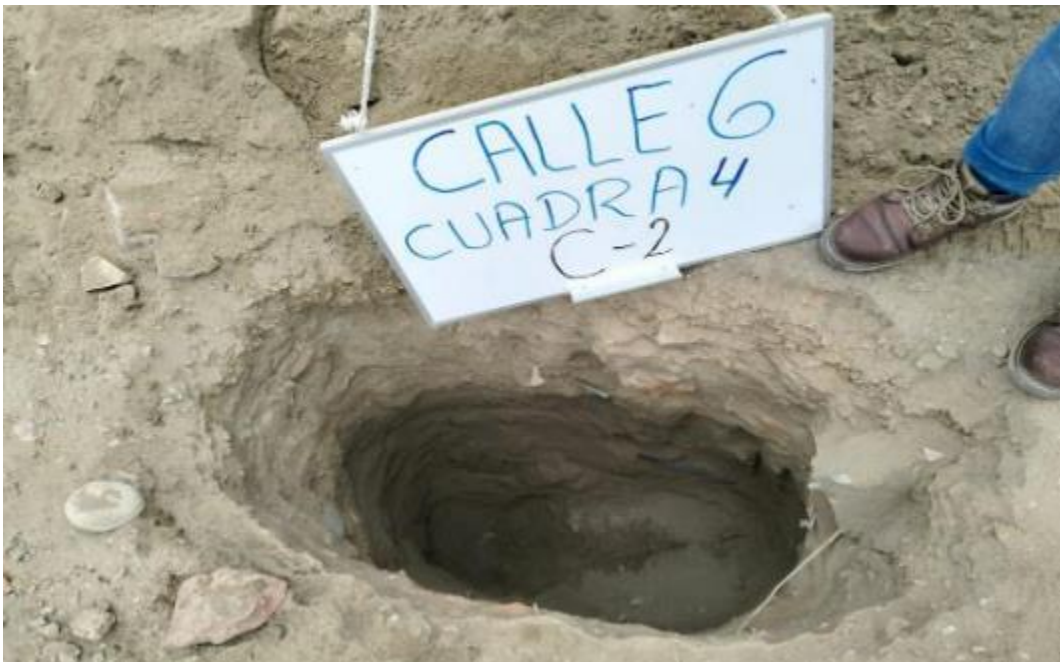
Foto N° 4.- Calicata C-2 a 1.80m de profundidad.

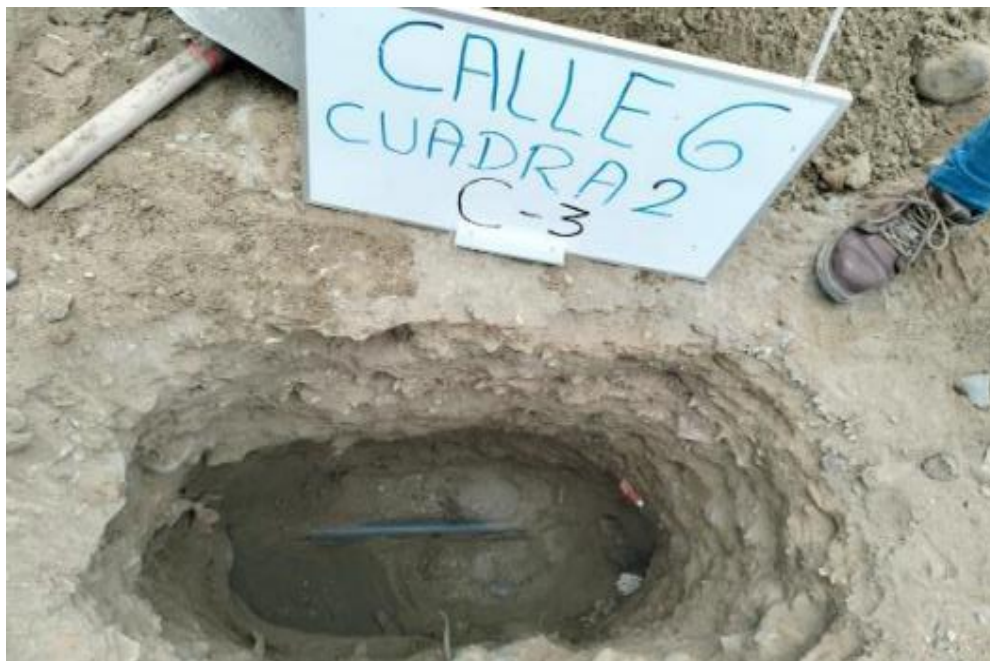
Foto N° 6.- Calicata C-2 a 1.80m de profundidad.

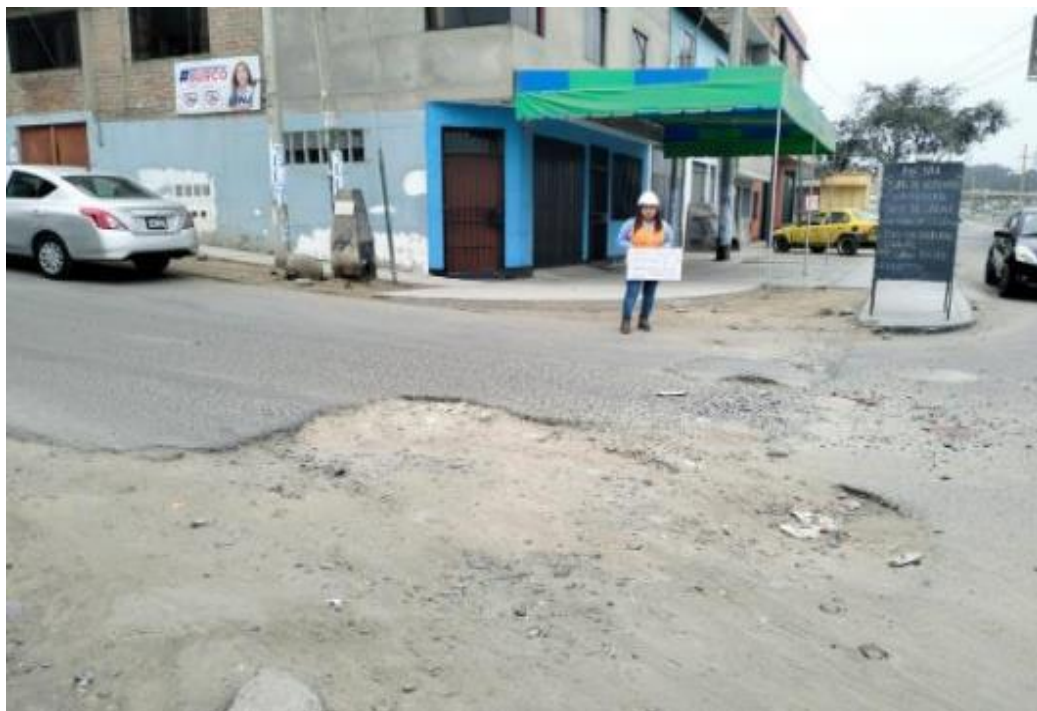
Foto N° 14.- Se observa asentamiento de 5cm, huecos, baches, peladuras fisuras.
