**UNIVERSIDAD PERUANA LOS ANDES**

**TESIS**

**VULNERABILIDAD SÍSMICA DE VIVIENDAS  
MAYORES A DOS PISOS EN BARRIO CENTRO,  
DISTRITO DE PILCOMAYO 2023**

**HUANCAYO – PERÚ**

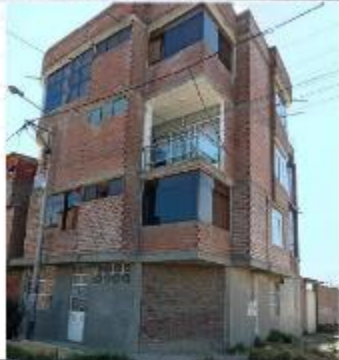
**Otro identificador:** Vivienda 1A

**COMENTARIOS:**  
• Toboganes de Alhambra en pisos 2,3 y 4 de ladrillo pandereta

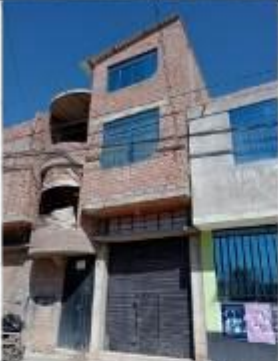
**Otro identificador:** Vivienda 2A

- Muros del último piso sin arriastro superior
- Existe irregularidad por falta de rigidez
- Columna no fijada adecuadamente

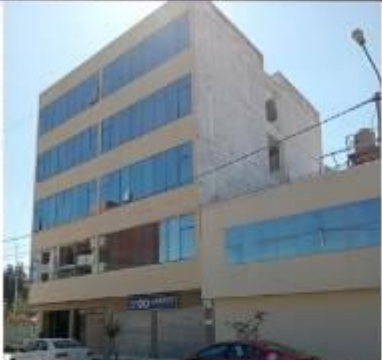
Colindante: <input checked="" type="checkbox"/> Golpeteo <input type="checkbox"/> Peligro de caída	
Irregularidad: <input checked="" type="checkbox"/> Altura (tipo/severidad) <u>col.corta</u> <input type="checkbox"/> Planta (tipo)	
Peligros de caída exterior: <input type="checkbox"/> Chimeneas <input type="checkbox"/> Revestimiento Pesado <input type="checkbox"/> Parapetos <input type="checkbox"/> Apéndices <input type="checkbox"/> Otros:	
COMENTARIOS: • Terreno en pendiente

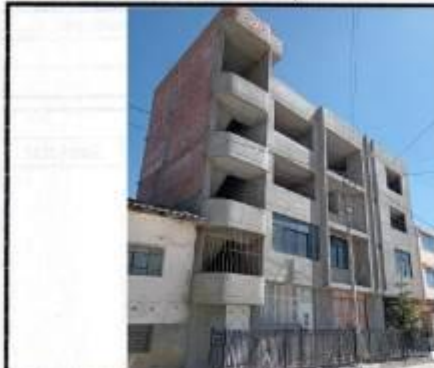
**Otro identificador:** Vivienda 3C

**COMENTARIOS:**  
• Uso de ladrillo pendereta para construcción de pisos 2, 3 y 4  
• Parapeto no arriestrado

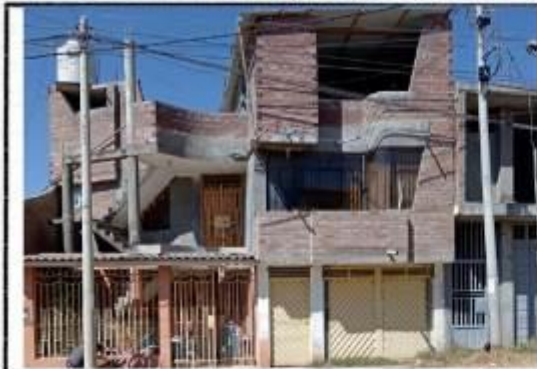
COMENTARIOS:  
• Ventana en muro portante  
• Montantes que atraviesan muros portantes  
• falta de Rigidez

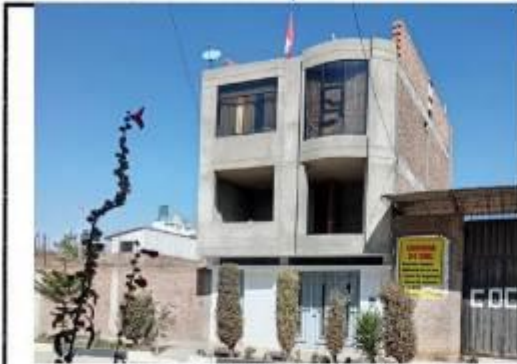
Otro identificador: Vivienda 7B  
Evaluador: Jorge Gutarra Fecha: 21/07/23

Ventana en muro portante

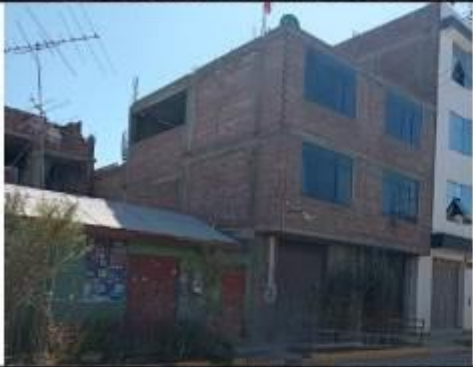
<b>Ocupación:</b> Asamblea Comercial Servicios de E. Industrial Oficina Escuela Utilidad Almacén Residencial																																																																																																																																																																																																						
	<b>Tipo de suelo:</b> <input type="checkbox"/> A <input type="checkbox"/> B <input type="checkbox"/> C <input checked="" type="checkbox"/> D <input type="checkbox"/> E <input type="checkbox"/> F <input type="checkbox"/> DNK Roca Roca Suelo Suelo Suelo Suelo Suelo asumir dura dura Denso Rígido Blando Pobre D																																																																																																																																																																																																						
<b>Peligros Geológicos:</b> Licuefacción: Yes/No/DNK Deslizamiento: Yes/No/DNK Ruptura de Falla: Yes/No/DNK																																																																																																																																																																																																							
<b>Colindante:</b> <input type="checkbox"/> Golpeteo <input type="checkbox"/> Peligro de caída <b>Irregularidad:</b> <input checked="" type="checkbox"/> Altura (tipo/severidad) <u>escañonada</u> <input type="checkbox"/> Planta (tipo)																																																																																																																																																																																																							
<b>Peligros de caída exterior:</b> <input type="checkbox"/> Chimeneas <input type="checkbox"/> Revestimiento Pesado <input type="checkbox"/> Parapetos <input type="checkbox"/> Apéndices <input type="checkbox"/> Otros:																																																																																																																																																																																																							
<b>COMENTARIOS:</b> • Columna corta																																																																																																																																																																																																							
<b>PUNTAJE BÁSICO, MODIFICADORES Y PUNTAJE FINAL, <math>S_{L1}</math></b>

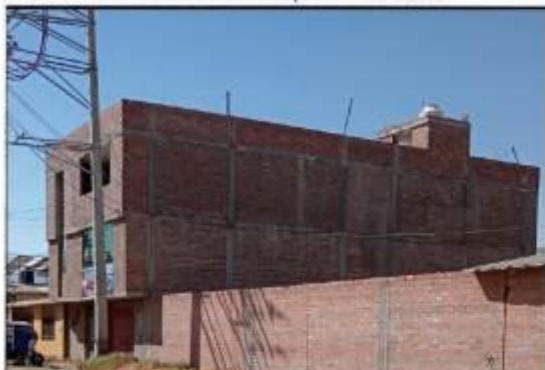
Otro identificador: Vivienda 9F

Irregularidad:  Altura (tipo/severidad) \_\_\_\_\_  
 Planta (tipo) torción

COMENTARIOS:  
• Discontinuidad del diafragma

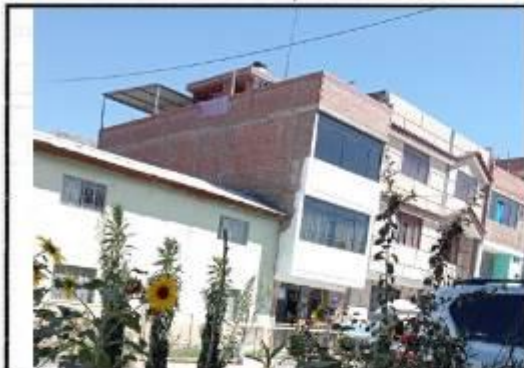
**Otro identificador:** Vivienda 23

**Irregularidad:**  Altura (tipo/severidad)  
 Planta (tipo) torsión

- Largo de vivienda 4 veces mayor a su ancho
- Esquinas entrentas

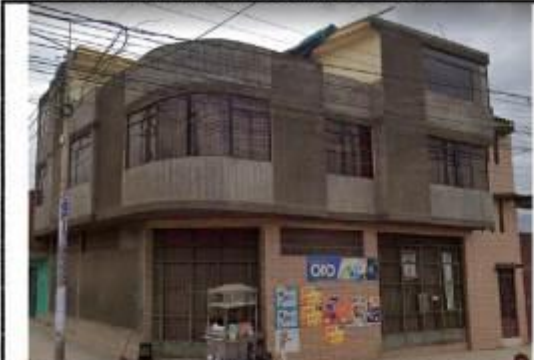
<b>Colindante:</b> <input type="checkbox"/> Golpeteo <input type="checkbox"/> Peligro de caída <b>Irregularidad:</b> <input checked="" type="checkbox"/> Altura (tipo/severidad) <u>cal. Corta</u> <input type="checkbox"/> Planta (tipo)																																																																																																																																																																																																					
<b>Peligros de caída exterior:</b> <input type="checkbox"/> Chimeneas <input type="checkbox"/> Revestimiento Pesado <input type="checkbox"/> Parapetos <input type="checkbox"/> Apéndices <input type="checkbox"/> Otros:	<b>COMENTARIOS:</b>  																																																																																																																																																																																																					
<b>ESQUEMA</b>																																																																																																																																																																																																						
<b>PUNTAJE BÁSICO, MODIFICADORES Y PUNTAJE FINAL, <math>S_{L1}</math></b>																																																																																																																																																																																																						
<b>TIPO DE EDIFICACIÓN</b>

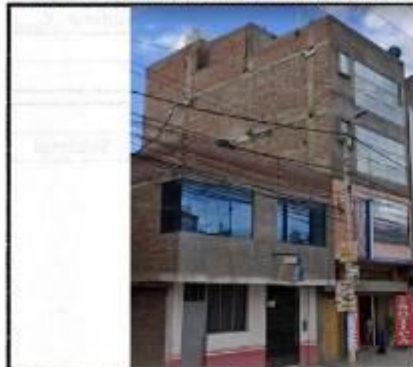
Otro identificador: Vivienda 12A

COMENTARIOS:  
• ventanas en muros portantes

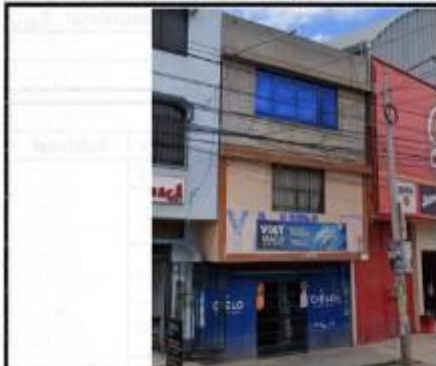
**Otro identificador:** Vivienda 128

**Irregularidad:**  Altura (tipo/severidad) Alta  
 Planta (tipo)

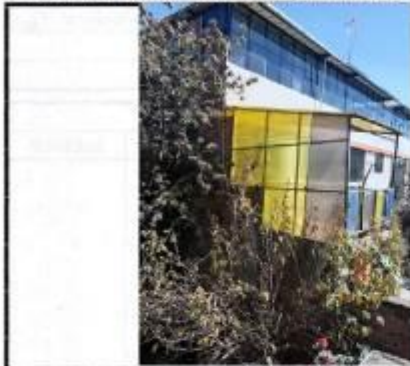
Otro identificador: Viviencia 12F

Irregularidad:  Altura (tipo/severidad) Abd escalonado  
 Planta (tipo) torción

- Deterioramiento significativo del primer piso (fierros expuestos)
- Combinación de ladrillo artesanal y ladrillo pandoreta en el mismo piso

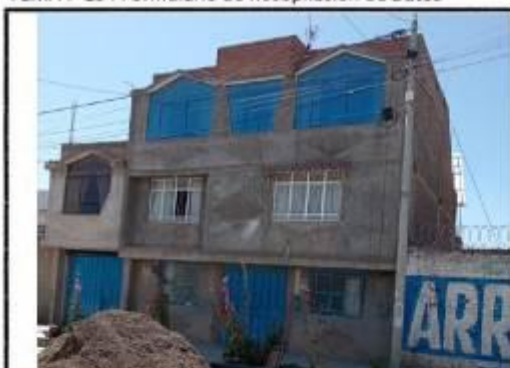
**Otro identificador:** Vivienda 12K

**Irregularidad:**  Altura (tipo/severidad)  Planta (tipo) Esquinas entrantes

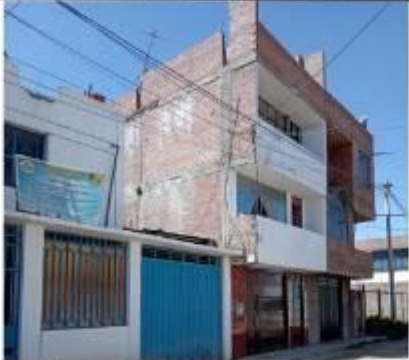
<p><b>Dirección:</b> <u>Jr. Miguel Grau N° 1150</u> <u>Al costado de Iglesia de Señora</u></p> <p><b>Otro identificador:</b> <u>Vivienda 14E</u></p> <p><b>Evaluador:</b> <u>Jorge Gutarra</u>      <b>Fecha:</b> <u>26/02/23</u></p> <p><b>Nro. de Pisos:</b> Encima: <u>3</u>      Debajo: <u>0</u></p> <p><b>Área Total de suelo:</b> <u>104m<sup>2</sup></u>      Año: <u>2014</u> <input type="checkbox"/> EST</p> <p><b>Ocupación:</b> Asamblea      Comercial      Servicios de E. Industrial      Oficina      Escuela Utilidad      Almacén      <u>Residencial</u></p> <p><b>Tipo de suelo:</b> <input type="checkbox"/> A    <input type="checkbox"/> B    <input type="checkbox"/> C    <input checked="" type="checkbox"/> D    <input type="checkbox"/> E    <input type="checkbox"/> F    DNK Roca    Roca    Suelo    Suelo    Suelo    Suelo    asumir dura    dura    Denso    Rígido    Blando    Pobre    D</p> <p><b>Peligros Geológicos:</b> Licuefacción: Yes/<input checked="" type="checkbox"/> No/DNK Deslizamiento: Yes/<input checked="" type="checkbox"/> No/DNK    Ruptura de Falla: Yes/<input checked="" type="checkbox"/> No/DNK</p> <p><b>Colindante:</b> <input type="checkbox"/> Golpeteo    <input type="checkbox"/> Peligro de caída</p> <p><b>Irregularidad:</b> <input type="checkbox"/> Altura (tipo/severidad) <input checked="" type="checkbox"/> Planta (tipo) <u>torción</u></p> <p><b>Peligros de caída exterior:</b> <input type="checkbox"/> Chimeneas    <input type="checkbox"/> Revestimiento Pesado <input checked="" type="checkbox"/> Parapetos    <input type="checkbox"/> Apéndices <input type="checkbox"/> Otros: _____</p> <p><b>COMENTARIOS:</b> • Parapetos No arriostados • Discontinuidad del Diafragma</p>

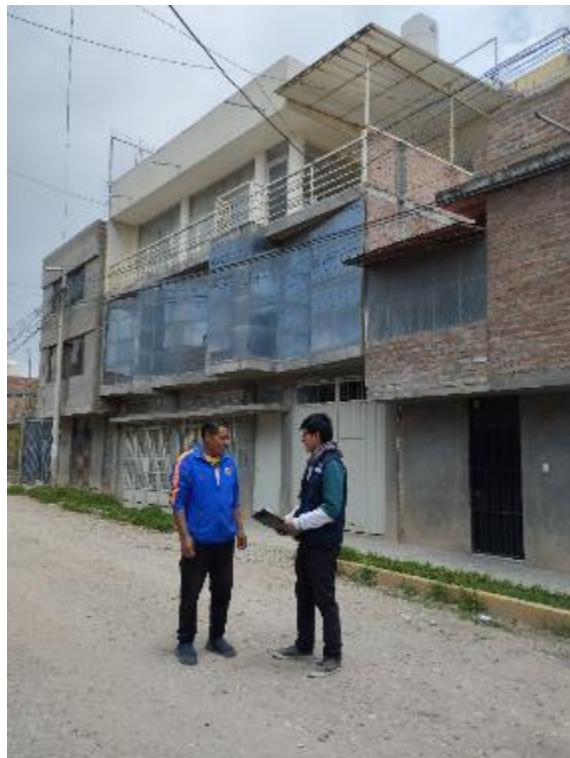
*Fotografía 10: Hablando con los propietarios de las viviendas*
