UNIVERSIDAD PERUANA LOS ANDES
FACULTAD DE INGENIERÍA
ESCUELA PROFESIONAL DE INGENIERÍA CIVIL

TESIS

**“EVALUACIÓN DE LA CONDICIÓN DEL
PAVIMENTO RÍGIDO POR EL MÉTODO PCI,
PROVINCIA DE YAULI, 2023”**

2023

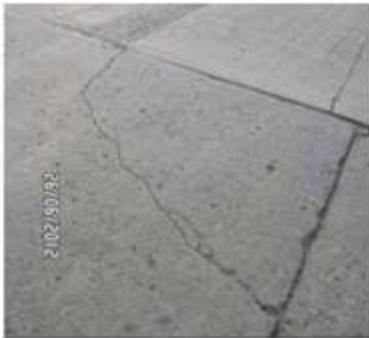
Grietas de esquina de severidad baja

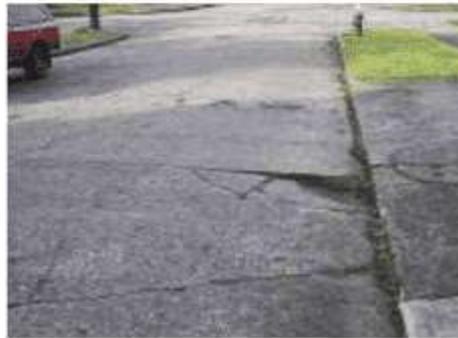
Grietas de esquina de severidad alta

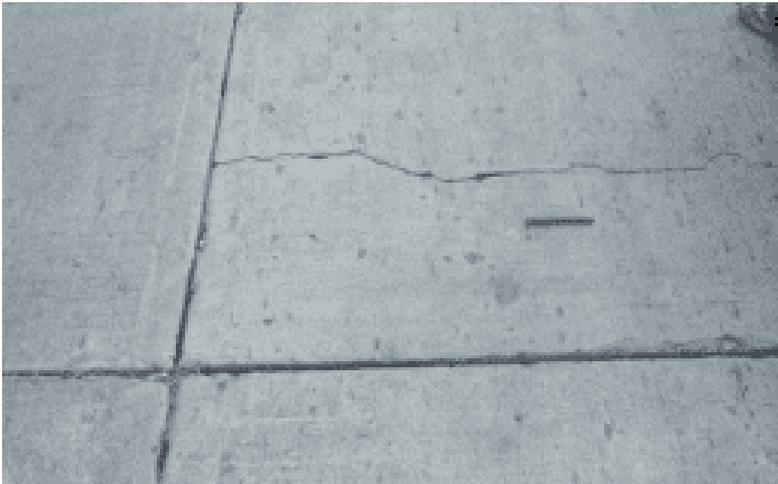
Imagen 5:

Panorama típico de grieta en extremos de los pasadores.

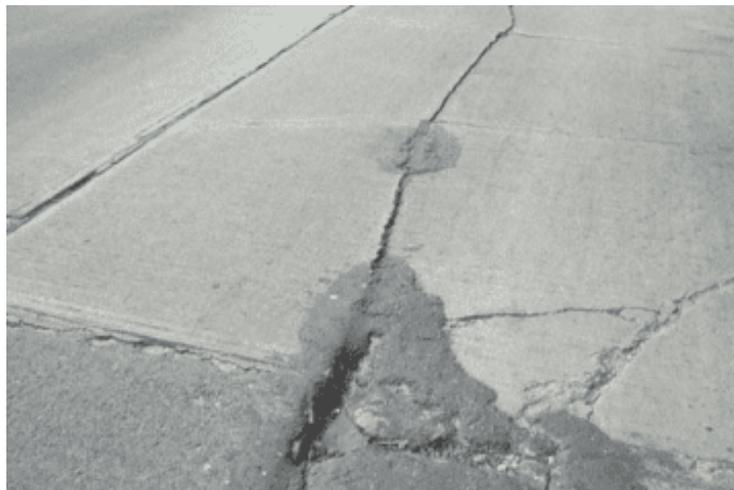
*Imagen 6:
Panorama típico de las grietas en bloque.*

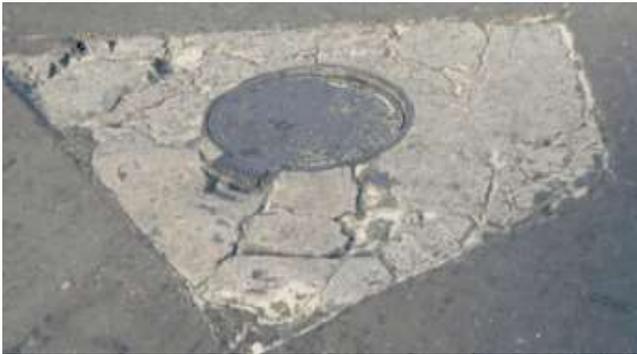
Imagen 7:
Panorama típico de grietas en un pozo de inspección.

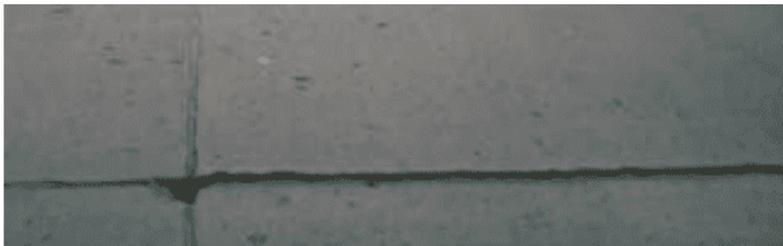
Imagen 8:
Escalonamiento de Juntas

Escalonamiento De Juntas Longitudinales (EJL) Y Transversales (EJT): Esta forma de deterioro se refiere al desplazamiento vertical de una losa en su unión con la losa contigua. (Metro Cali S.A., 2013). Esta deficiencia es causada por el tráfico y se manifiesta como un desplazamiento vertical en la unión de una losa con respecto a otra adyacente. (Patiño, Ovalles, & Gutiérrez, 2006)

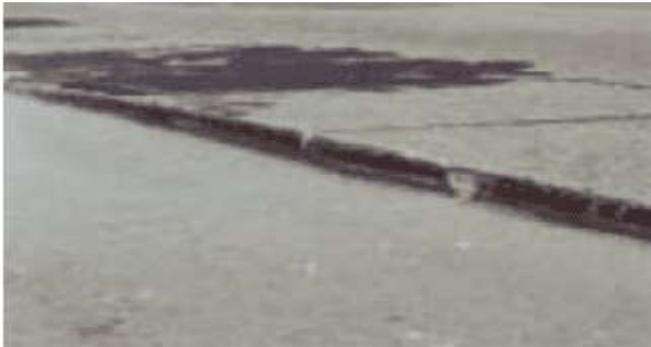
Imagen 9:
Panorama típico de escalonamiento

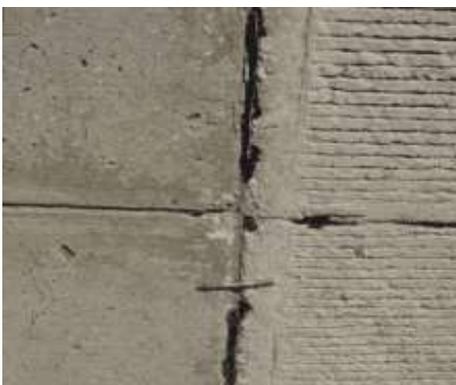
Deterioro del sello (DST – DSL): Se describe como el desprendimiento o fractura del sellador en las juntas, lo que permite la entrada de materiales no compresibles y la filtración de agua desde la superficie. El deterioro del sellador puede manifestarse de diversas maneras, como la expulsión, endurecimiento, pérdida de adherencia, total o parcial, presencia de materiales extraños incrustados y crecimiento de vegetación. Este tipo de deterioro es común en pavimentos con placas de concreto simple y reforzado.

*Imagen 10:
Panorama típico de un deterioro de sello.*

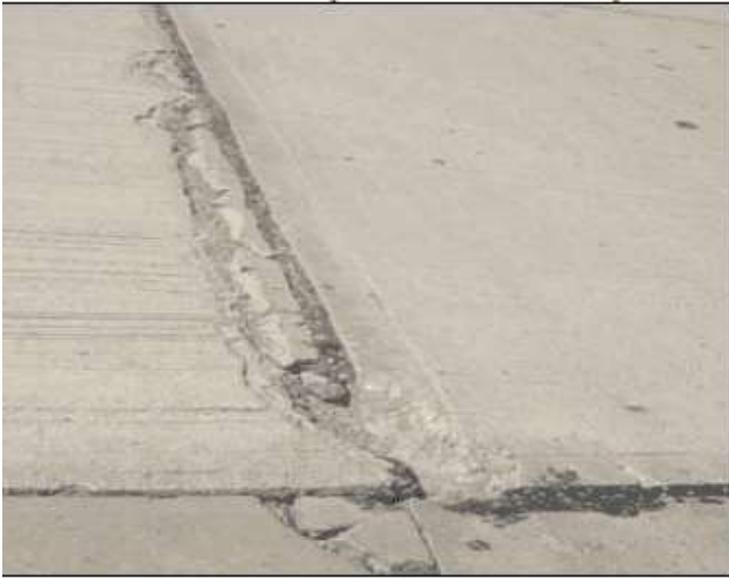
Imagen 11:

Desportillamiento de juntas (DPT, DPL): Se refiere a la pérdida de material en los bordes de una junta (longitudinal o transversal), con fragmentos desprendidos, pudiendo abarcar hasta 0,15 m (15 cm) a ambos lados de la junta (Figura 13 y Fotografía 10). Este tipo de degradación se presenta en todos los tipos de pavimento rígido que cuentan con juntas (Patiño, Ovalles, & Gutiérrez, 2006).

Panorama típico de un desportillamiento con pérdida de bloques

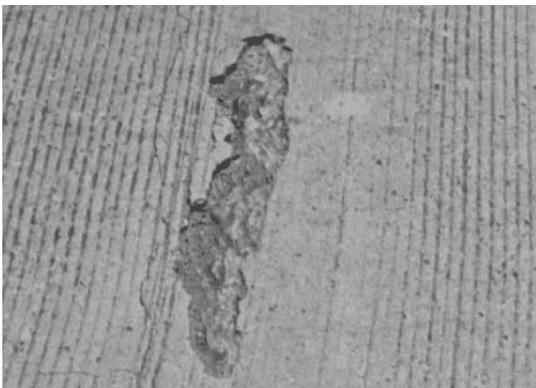
Descascaramiento (DE): El descascaramiento se refiere a la ruptura de la capa superficial de la losa, alcanzando una profundidad que suele oscilar entre 5 y 15 mm. Este daño, se origina debido al desprendimiento de fragmentos pequeños de concreto.

Imagen 12:
Panorama típico de un descascaramiento.

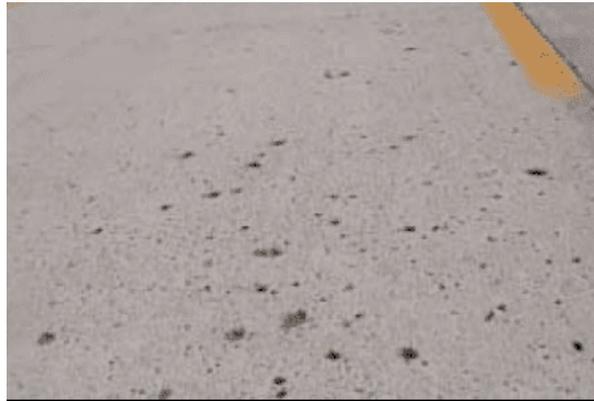
Desintegración (DI): Este tipo de deterioro implica una pérdida continua de la capa de agregado grueso en la superficie. Esto ocurre debido a la gradual desintegración de la capa superficial del pavimento, causada por la liberación progresiva de material fino de la matriz arena – cemento del concreto. Como resultado, se forman pequeñas cavidades en la superficie.

Imagen 13:
Panorama típico de la vía con un nivel bajo de desintegración.

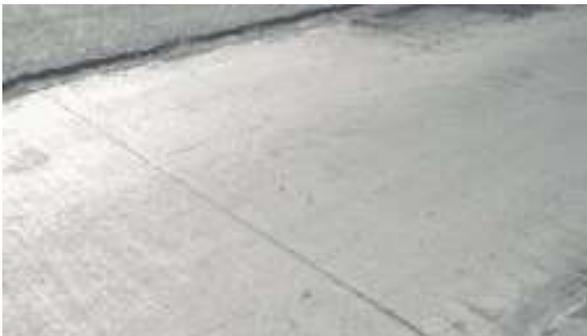
Imagen 15:

Panorama típico de una vía con pulimento de losas de concreto

Causas posibles: Principalmente, esta deficiencia surge debido al tránsito, que desgasta la superficie de los agregados, especialmente cuando la calidad del concreto y/o los agregados es deficiente, lo que expone los agregados. La disminución de la fricción o la resistencia al deslizamiento puede plantear riesgos para la seguridad del tráfico. La pulitura de los agregados puede detectarse mediante una inspección visual que revele una superficie muy lisa y una sensación de suavidad al tacto.

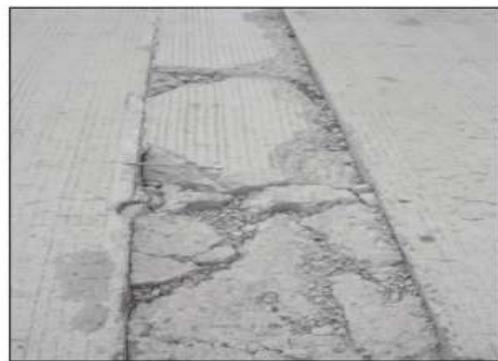
*Imagen 16:
Parches en asfalto y concreto*

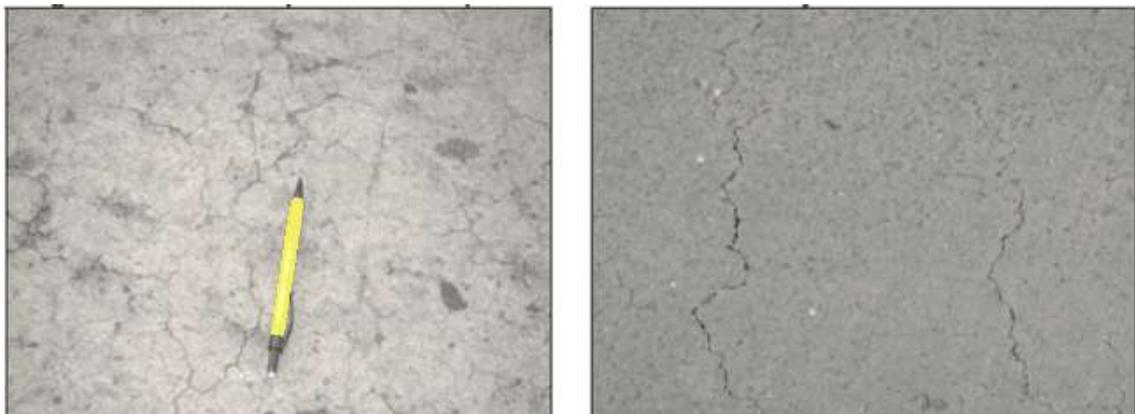
Imagen 17:

Fisuras con nivel de severidad bajo por retracción típica.

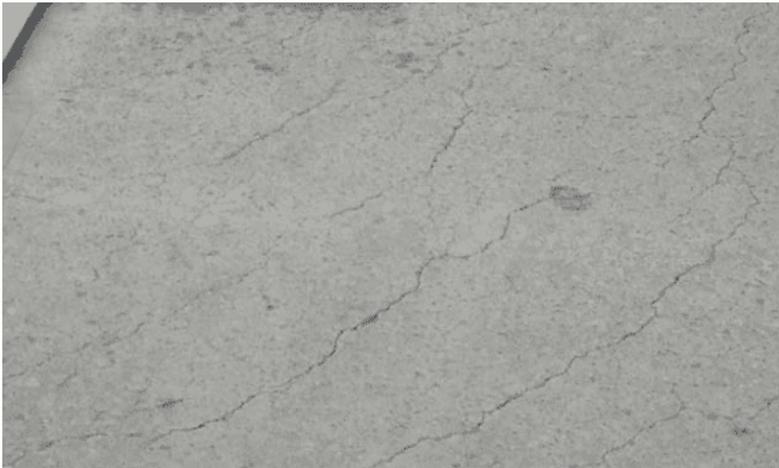
Imagen 18:

Panorama típico de aparición temprana de fisuras ligeras.

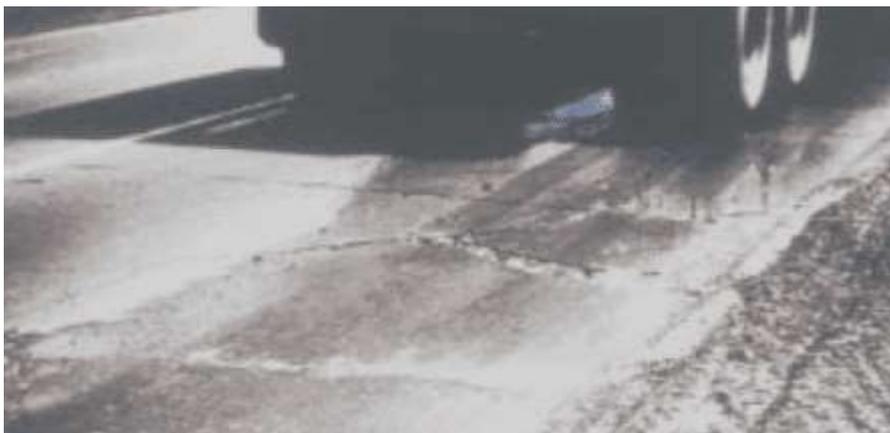
Imagen 19:

Aspecto común de la aparición de material fino al ser transitado por vehículos de carga y la acumulación de dicho material en la superficie del concreto.

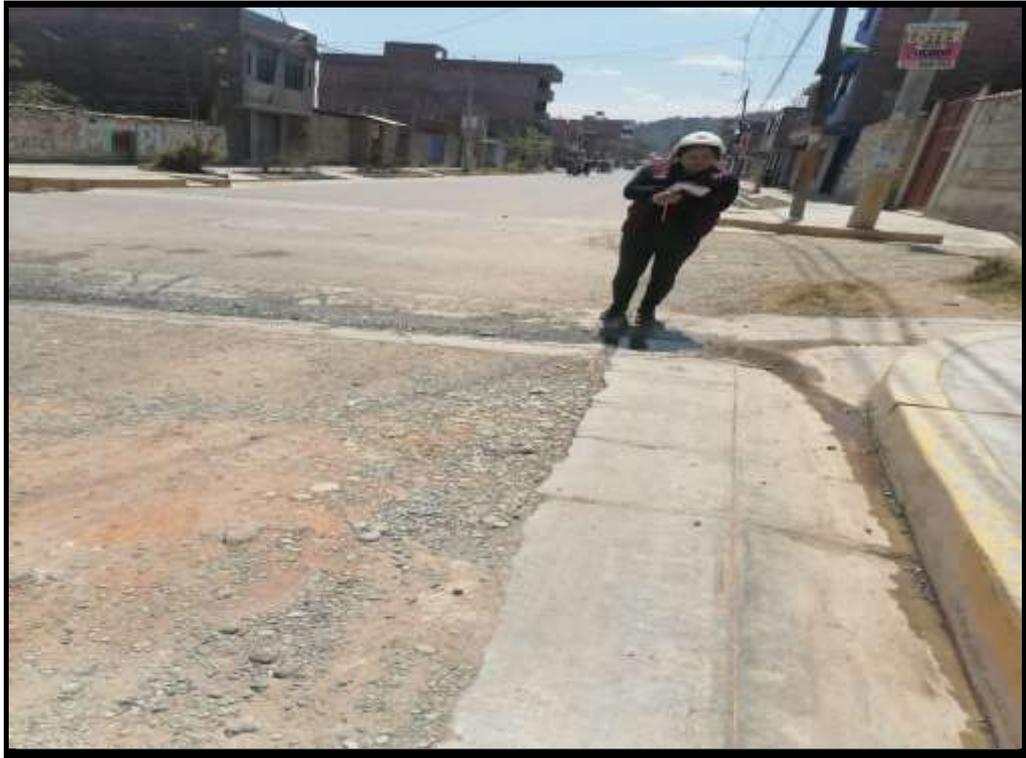
FOTO N° 1: SE PUEDE VISUALIZAR QUE SE ESTA REGISTRANDO EL TIPO DE FALLA Y TOMANDO LOS APUNTES NECESARIOS

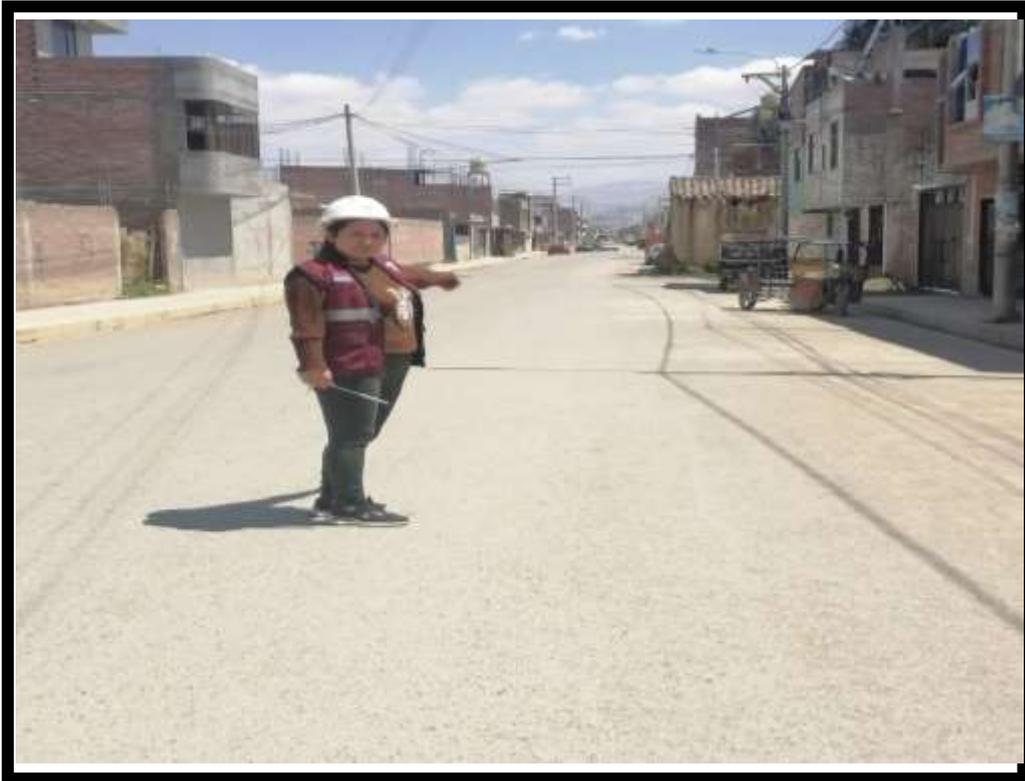
FOTO N°7: VISTA PANORAMICA DONDE SE PUEDE VIZUALIZAR LA CALLE MALECON DE ODRIA DISTRITO DE LA OROYA

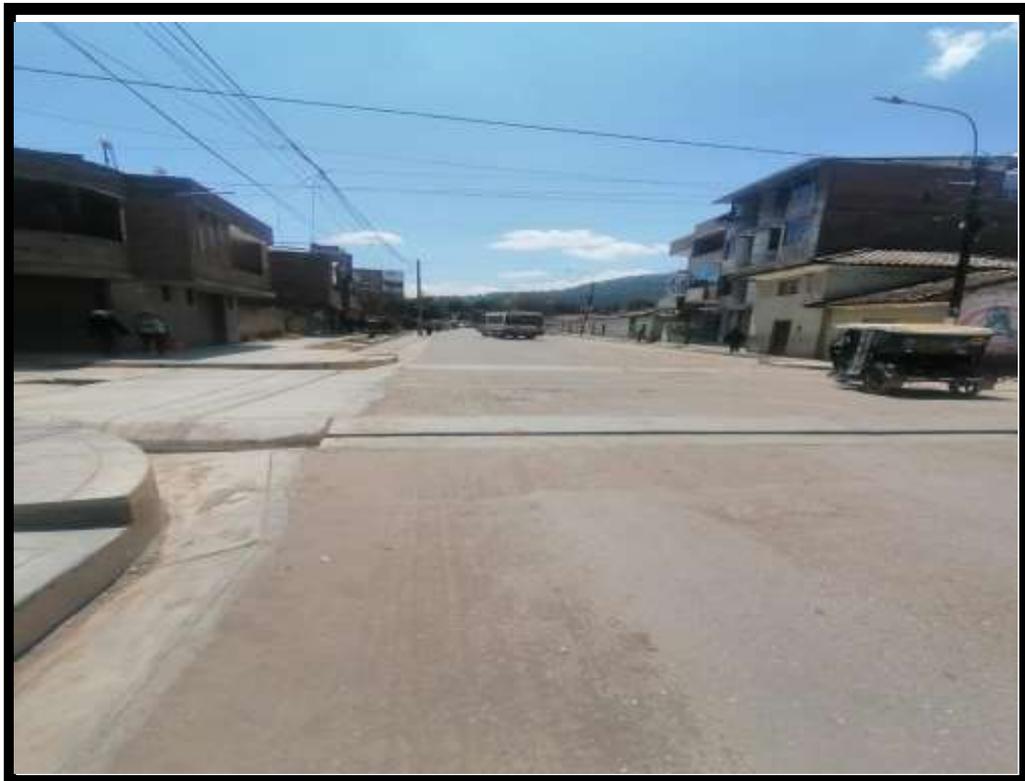
FOTO N°8: VISTA PANORAMICA DONDE SE PUEDE VISUALIZAR LA CALLE PIURA DEL DISTRITO DE LA OROYA

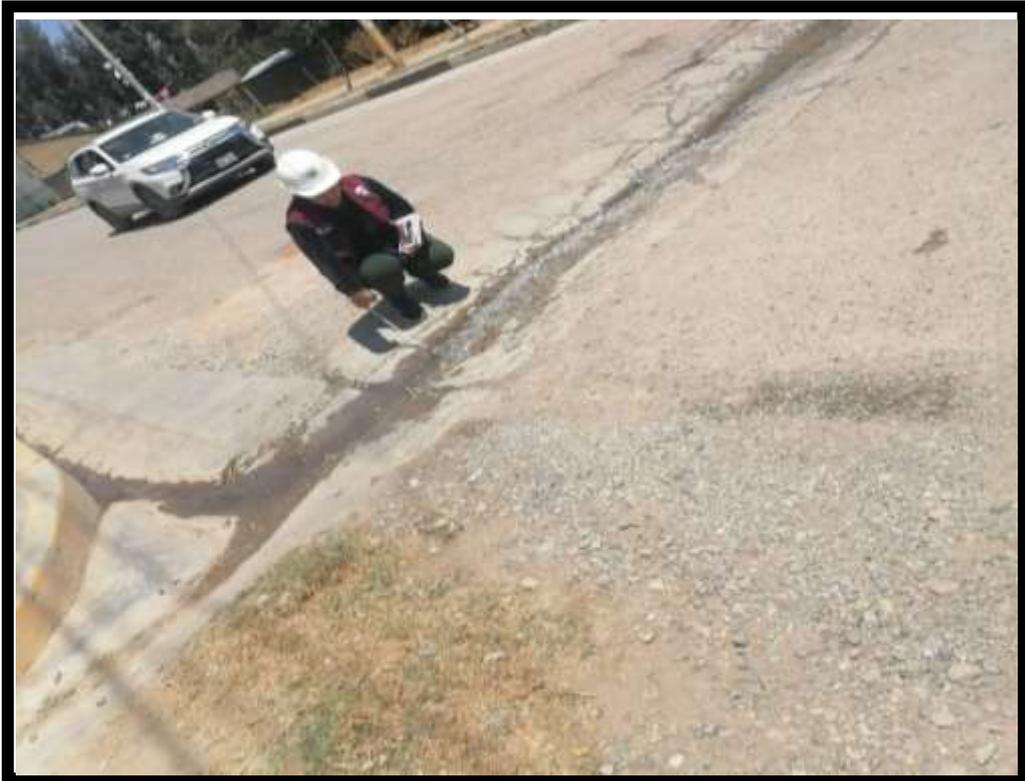
FOTO N°11: SE PUEDE VIZUALIZAR QUE SE ESTA REALIZANDO LAS ANOTACIONES DE LOS TIPOS DE FALLA ENCONTRADO EN LA CARRETERA CENTRAL

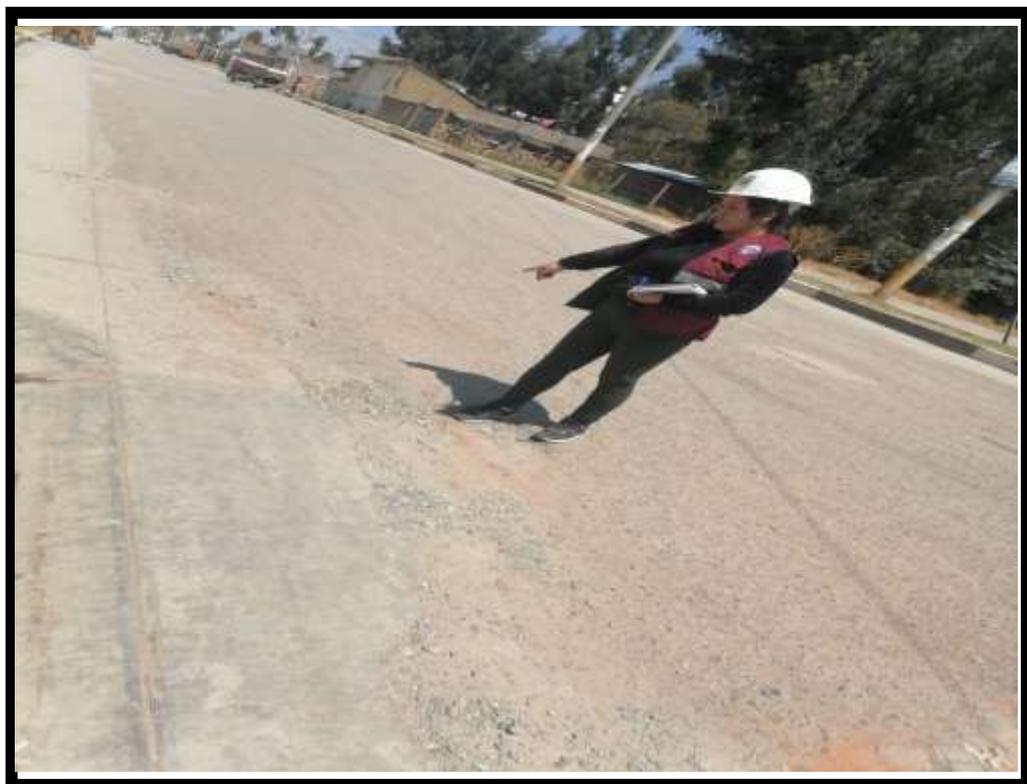
FOTO N°12: SE PUEDE VISUALIZAR QUE SE ESTA REALIZANDO LOS INSPECTOS VISUALES PARA LA IDENTIFICACION DE FALLAS

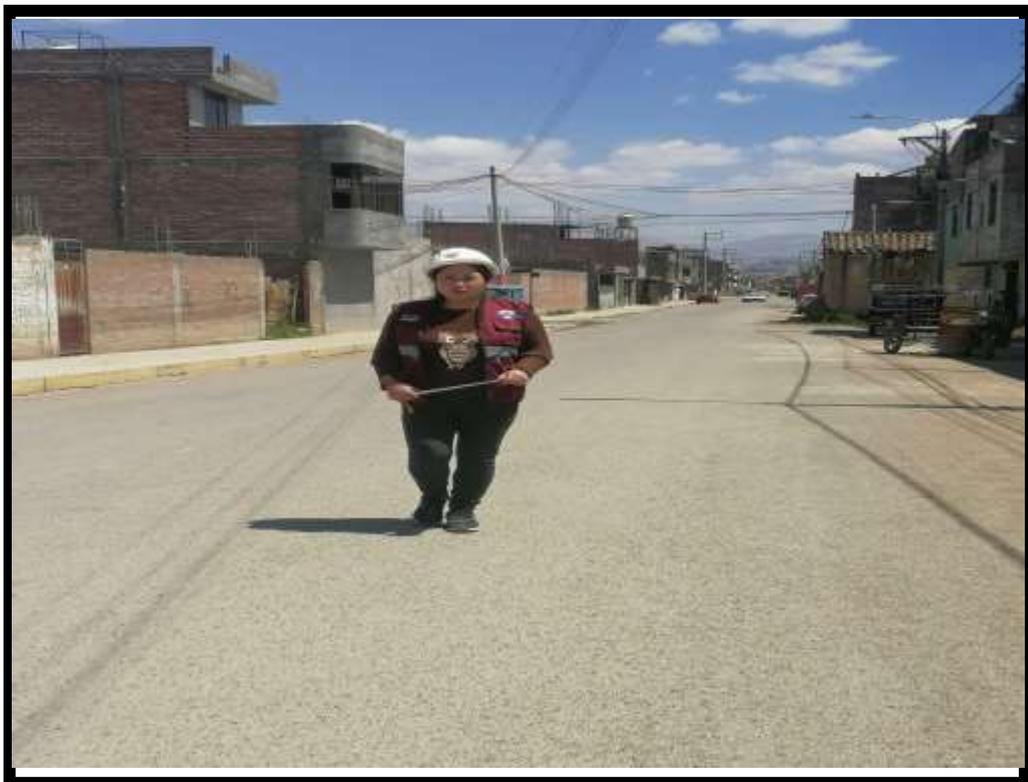
**FOTO N°14: SE PUEDE VISUALIZAR LA VISTA PANORAMICA DE LA
CARRETERA DE LA CALLE MALECON DE ODRIA**

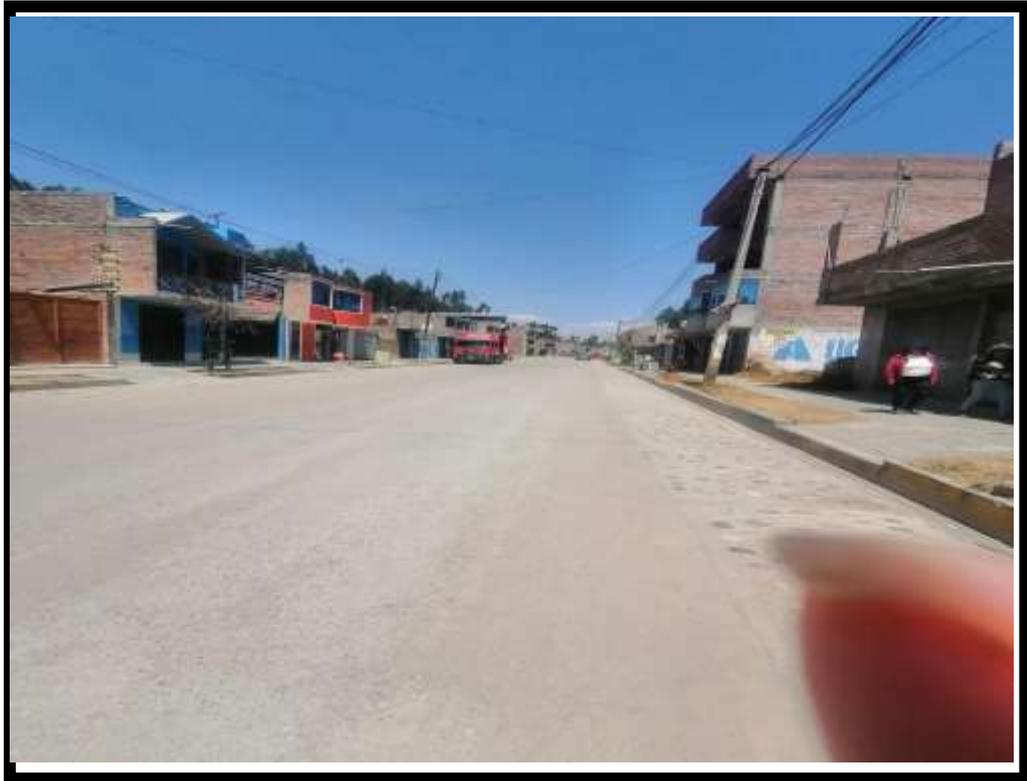
FOTO N°15: SE PUEDE VIZUALIZAR LA VISTA PANORAMICA DE LA CARRETERA CENTRAL DEL DISTRITO DE LA OROYA

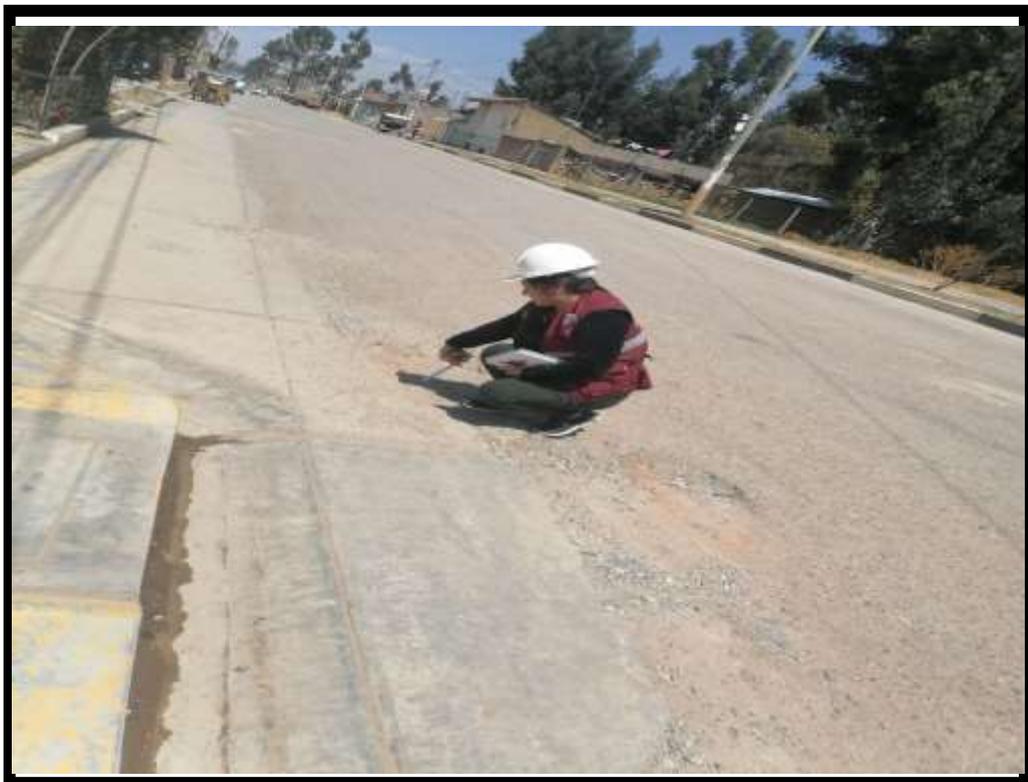
FOTO N°16: CONTINUAMOS CON LAS LAS MEDIDAS DE LAS ALTURAS DE CADA FALLA ENCONTRADA

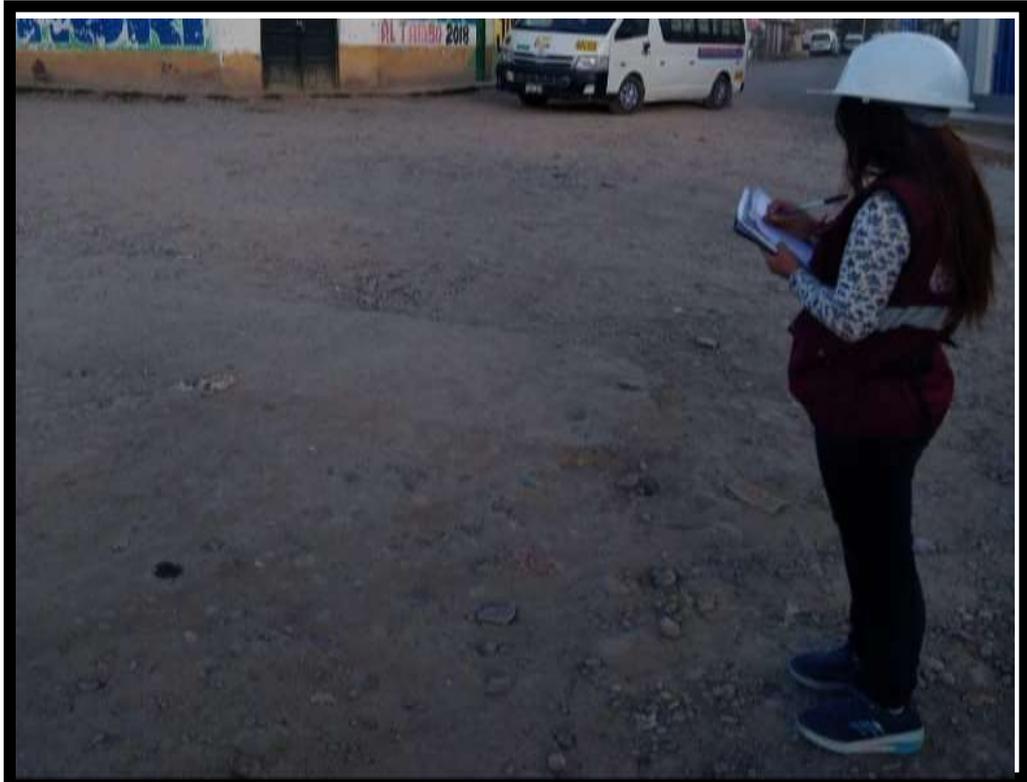
FOTO N°17: SE PUEDE VISUALIZAR QUE SE ESTA REGISTRANDO Y RELLENANDO LOS PROTOCOLOGOS PARA PODER OBTENER RESULTADOS PRECISOS

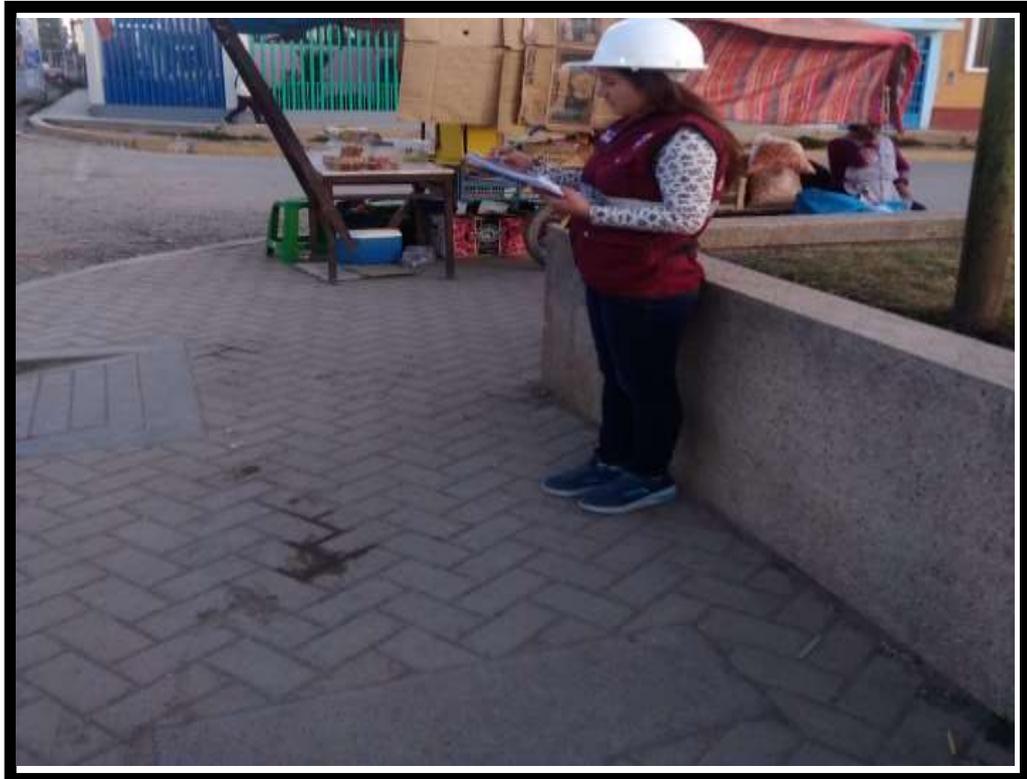
FOTO N°18: CONTINUAMOS CON LOS APUNTES DE CADA FALLA Y OBTENIENDO LOS NIVELES DE SEVERIDAD
